Metalografia e Análise de Falhas

Casos Seleccionados (1933-2003)

**Metalografia e Análise de Falhas:
Casos Selecionados (1933-2003)**

Primeira Edição
EPUSP
IPT
2018

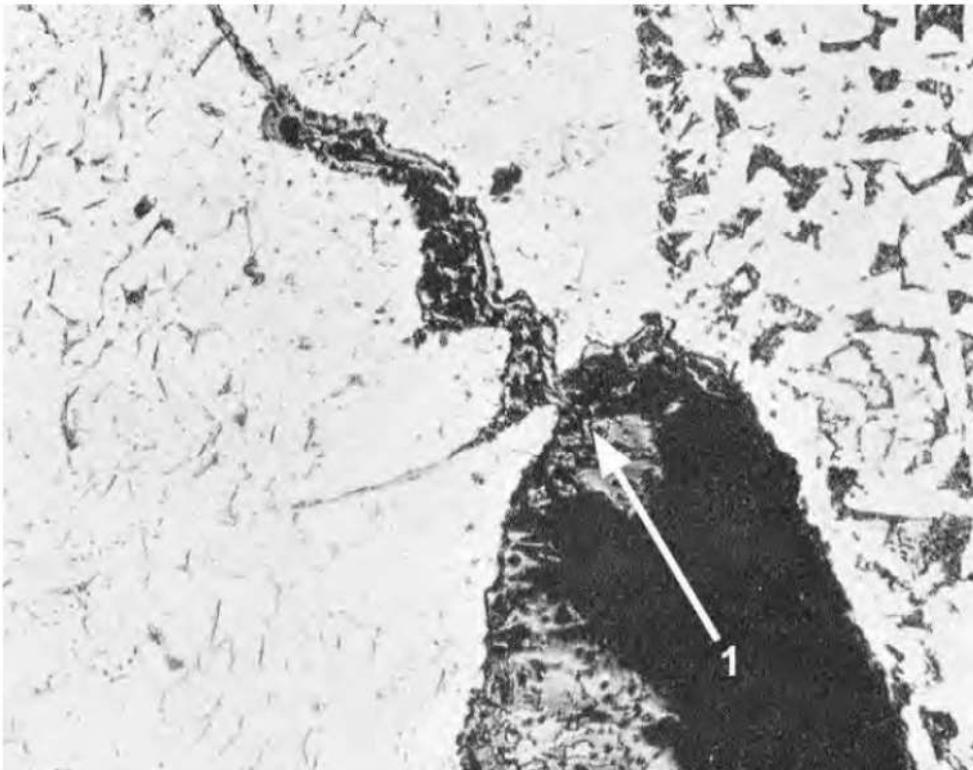
Figura 8. Região de contato da solda com o metal do eixo. Vêm-se falhas (seta 1) que nuclearam uma trinca. 170X.

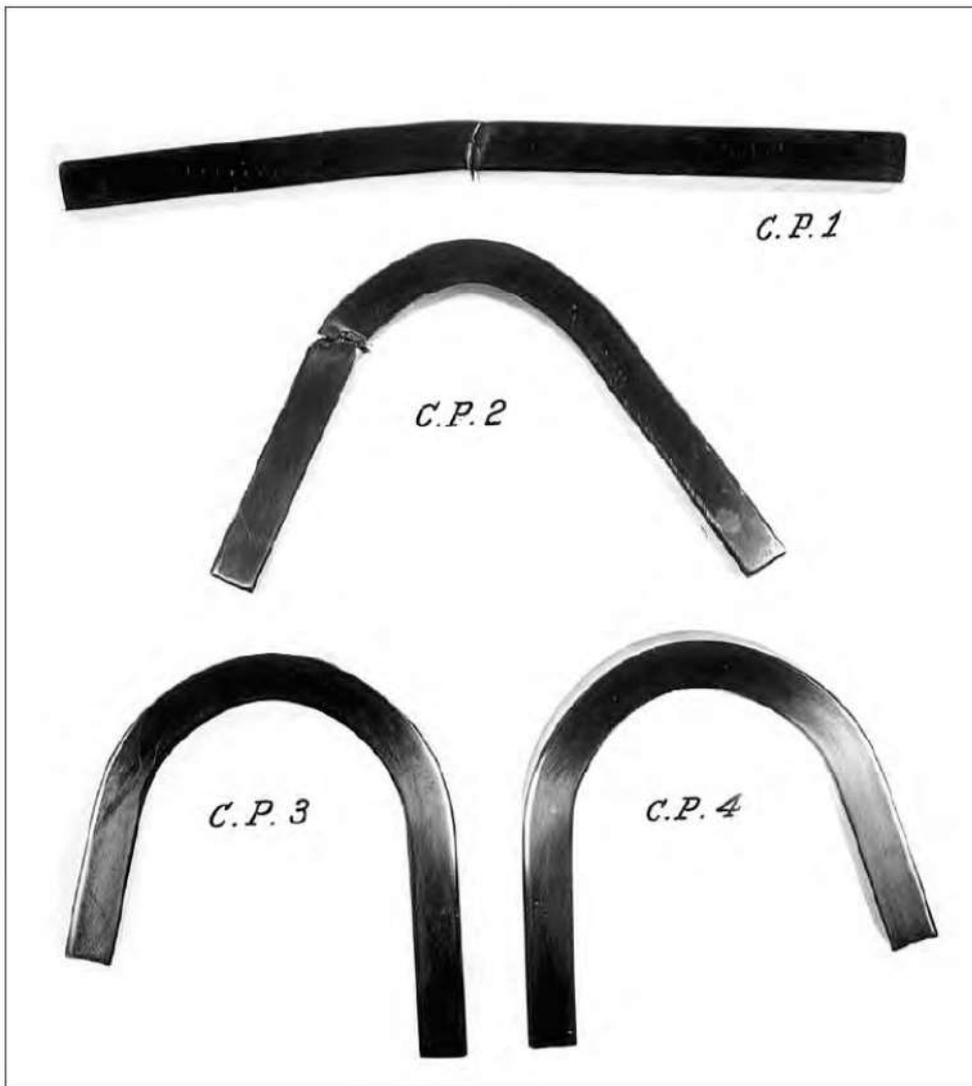
Figura 3. Aspecto dos corpos-de-prova após o ensaio de dobramento.

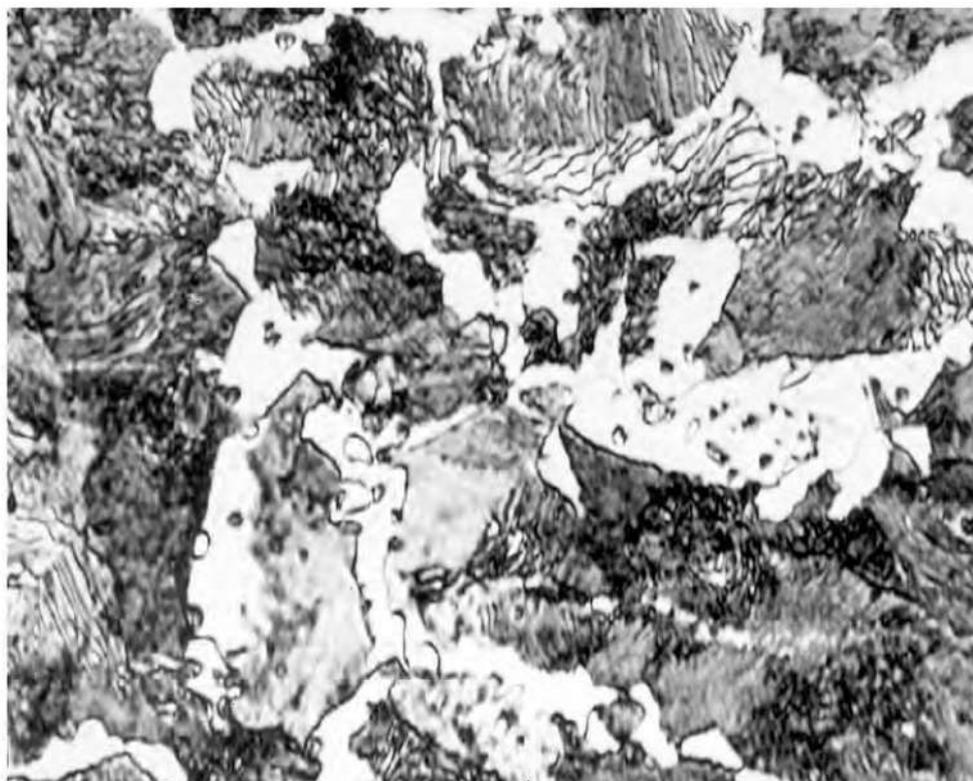
Figura 5. Barra original. Seção transversal. Grãos de perlita e de ferrita e inclusões. Reativo de ácido nítrico. 1.000X.

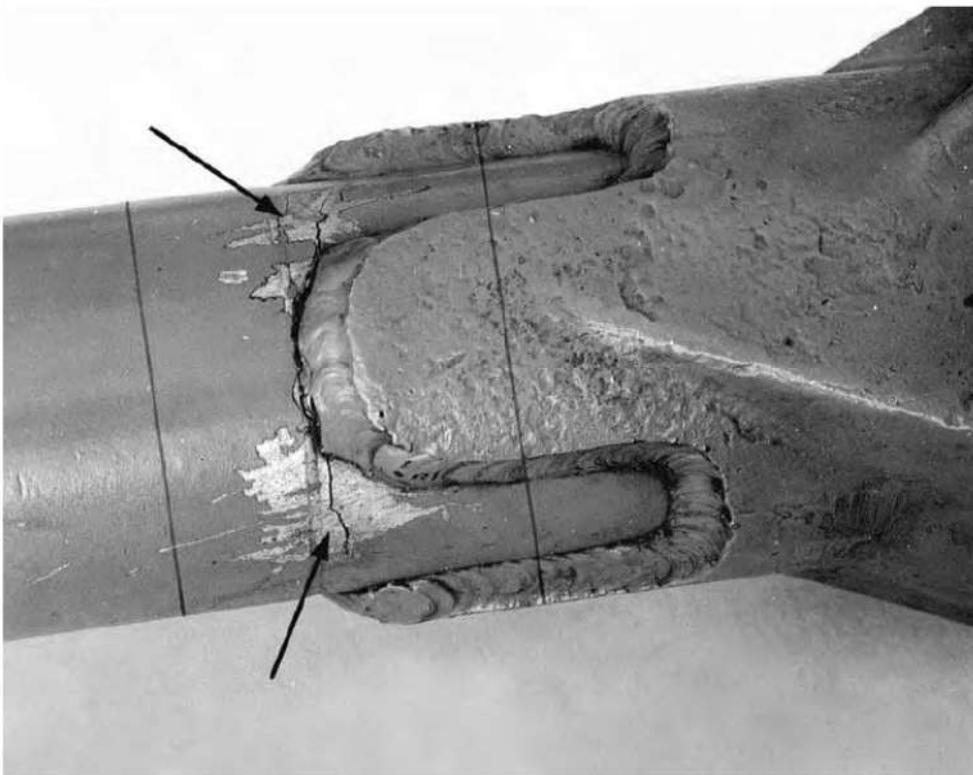
A figura 1 mostra o aspecto da peça enviada e a figura 2 a região onde se encontra a trinca. A figura 3 apresenta um detalhe da trinca depois da remoção da camada de tinta da peça por meio de uma solução de soda. Nota-se que a trinca acompanha o limite entre a camada de solda e o tubo, e depois prossegue para ambos os lados. A falha atravessa toda a espessura da parede do tubo, pois ela foi observada também na sua face interna. O tubo apresenta uma pequena diminuição no diâmetro externo, no trecho em que foi unido por solda elétrica à peça destinada à articulação. A parte soldada, que pode ser vista do lado direito da figura 3, está

Figura 2. Trecho onde se apresenta uma trinca (setas). As linhas estão delimitando o segmento cortado para exame.

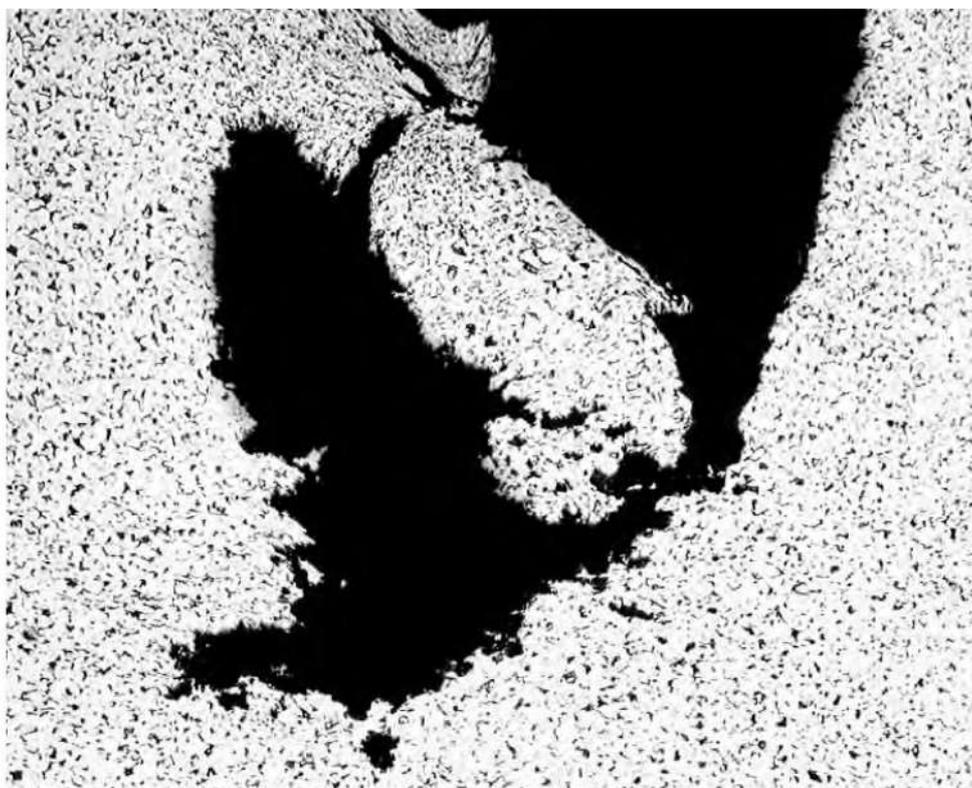
Figura 5. Aspecto com maior aumento da trinca observada no corpo-de-prova K. Reativo de ácido nítrico. 70X.

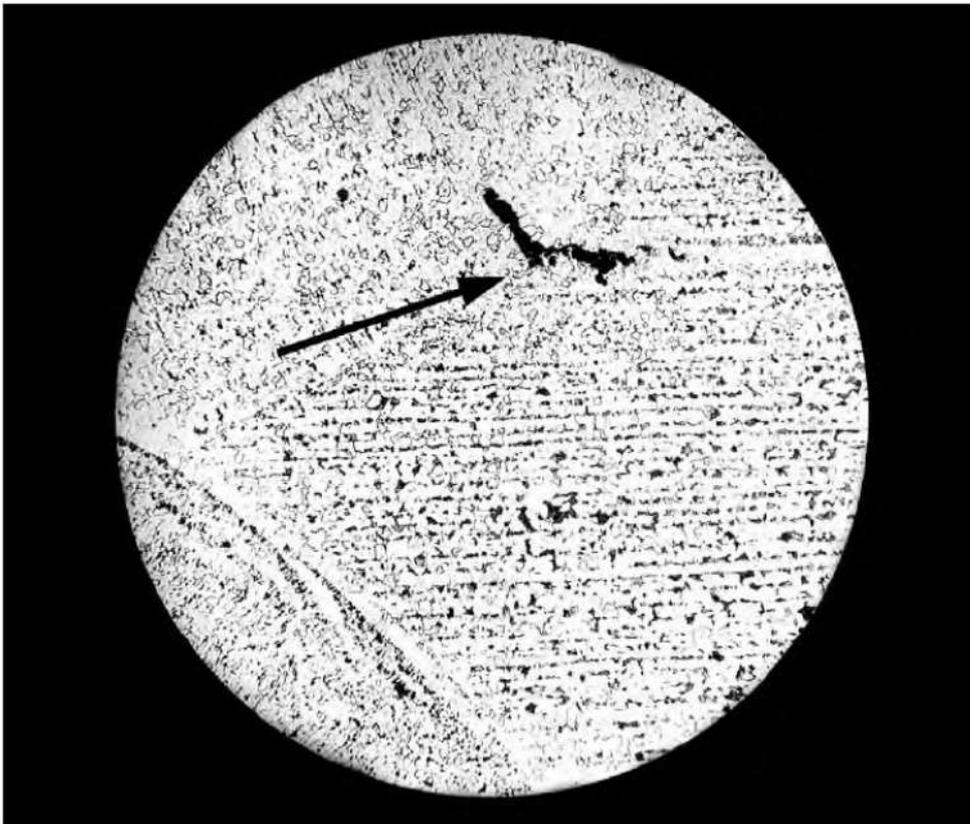
Figura 6. Aspecto das microestruturas da chapa e das duas soldas depois de recozidas. Nota-se uma falha ou trinca (seta) na zona de transição na direção de uma faixa mais rica em fósforo (*ghost-lines*) da chapa. Reativo de ácido nítrico, 40X.

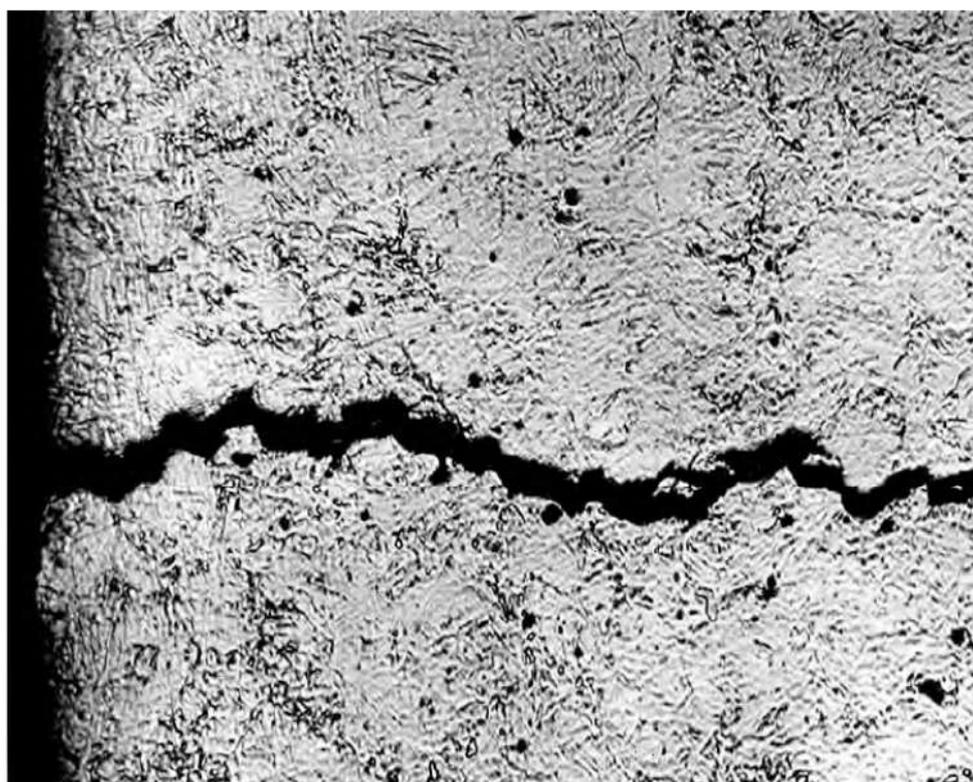
Figura 4. Trinca com desenvolvimento intergranular sobre matriz martensítica. Reativo de percloroeto de ferro. 200X.

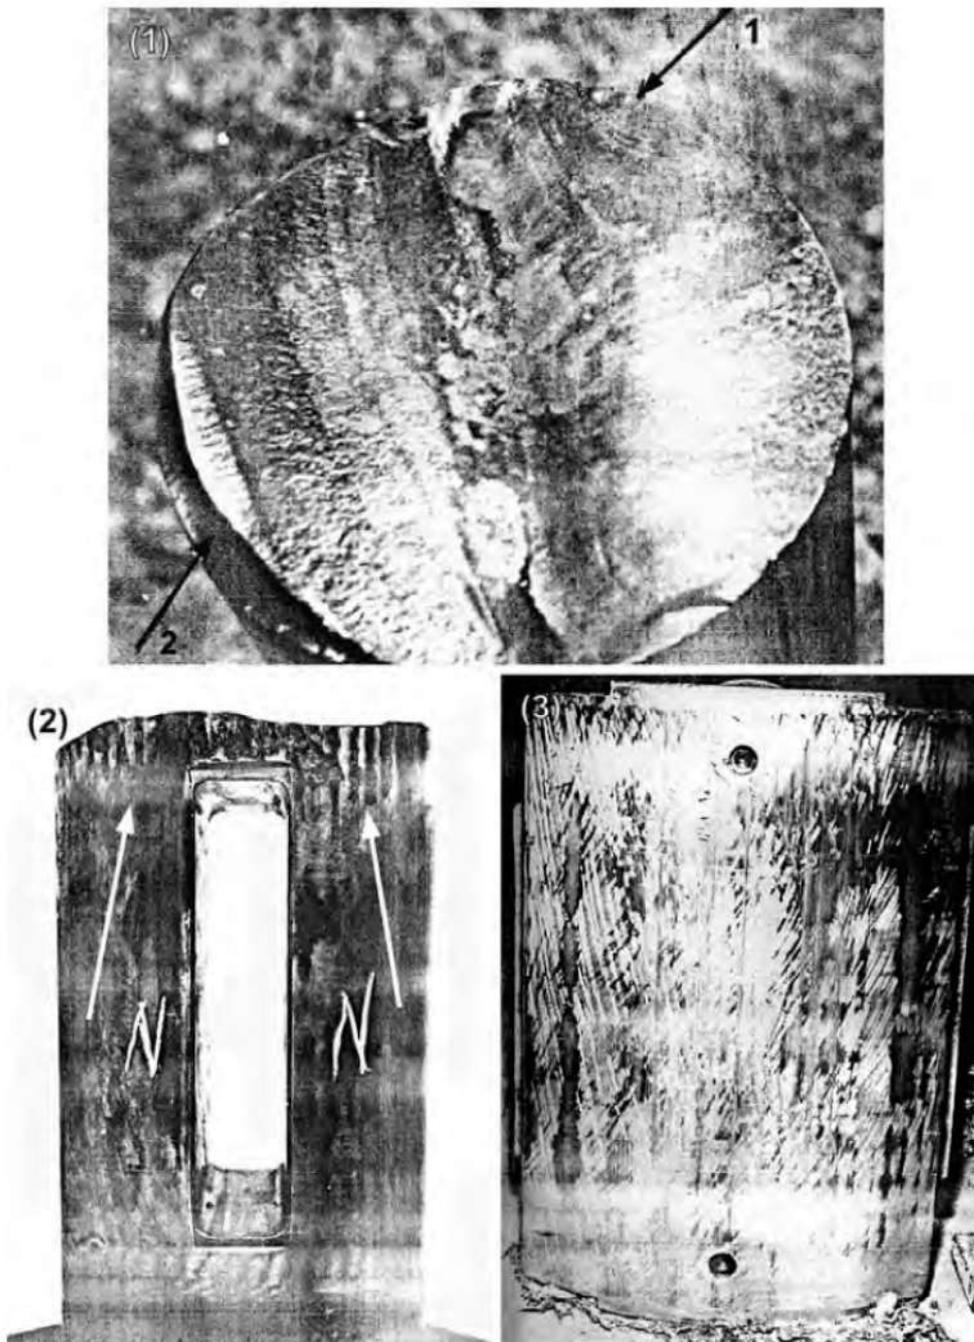
Figura 1. Aspecto da fratura no segmento da haste que ficou engastado na cruzeta. Ruptura por desenvolvimento progressivo (fadiga), iniciada no ponto indicado pela seta 1, que se situa do lado oposto ao da sapata maior da cruzeta (seta 2).

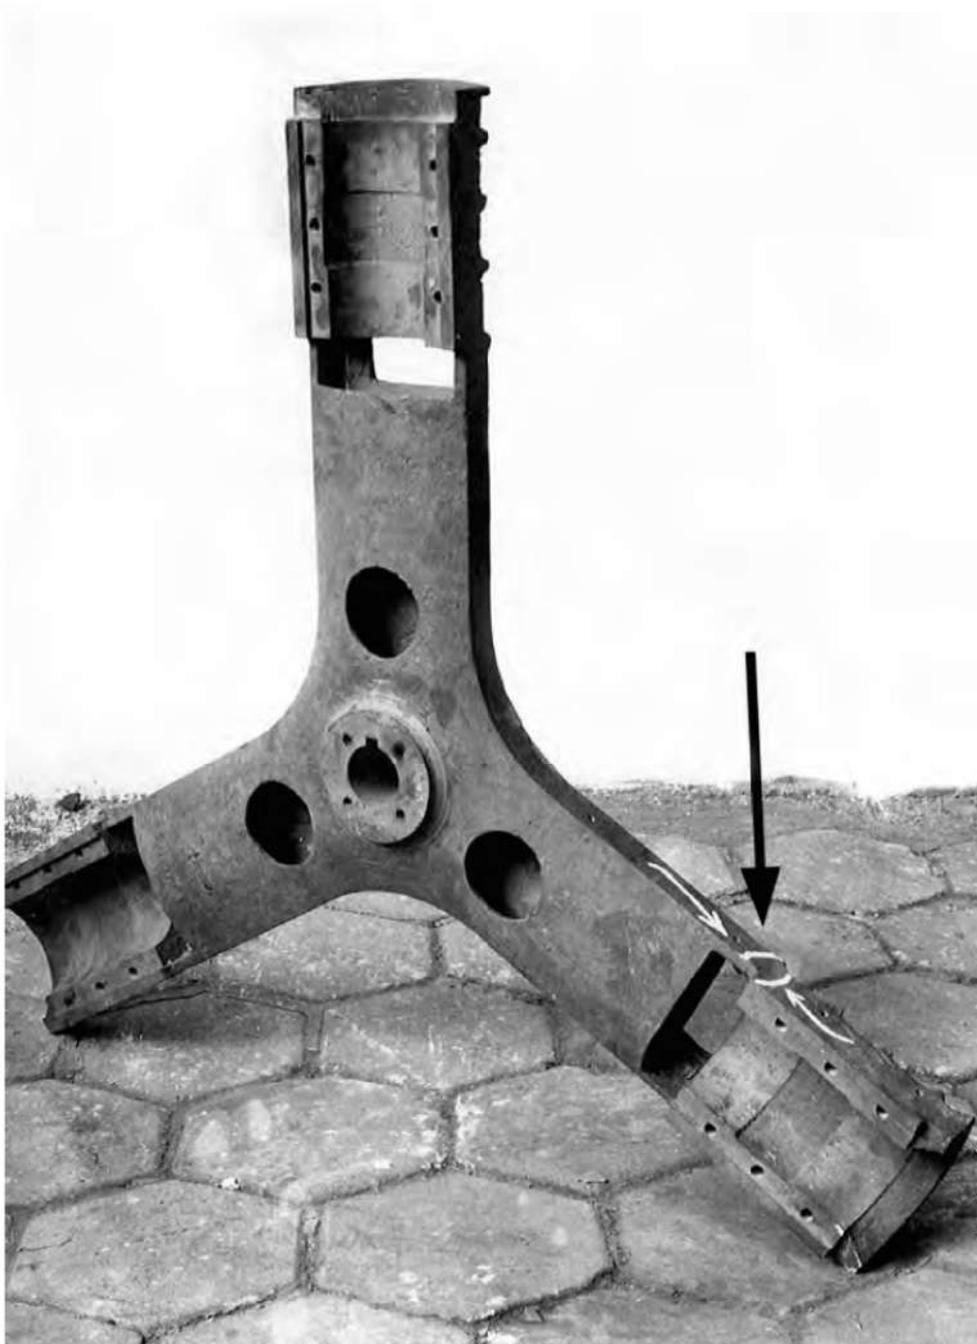
Figura 1. Aspecto da peça “Y” (cubo de ventilador). A seta mostra a região trincada.

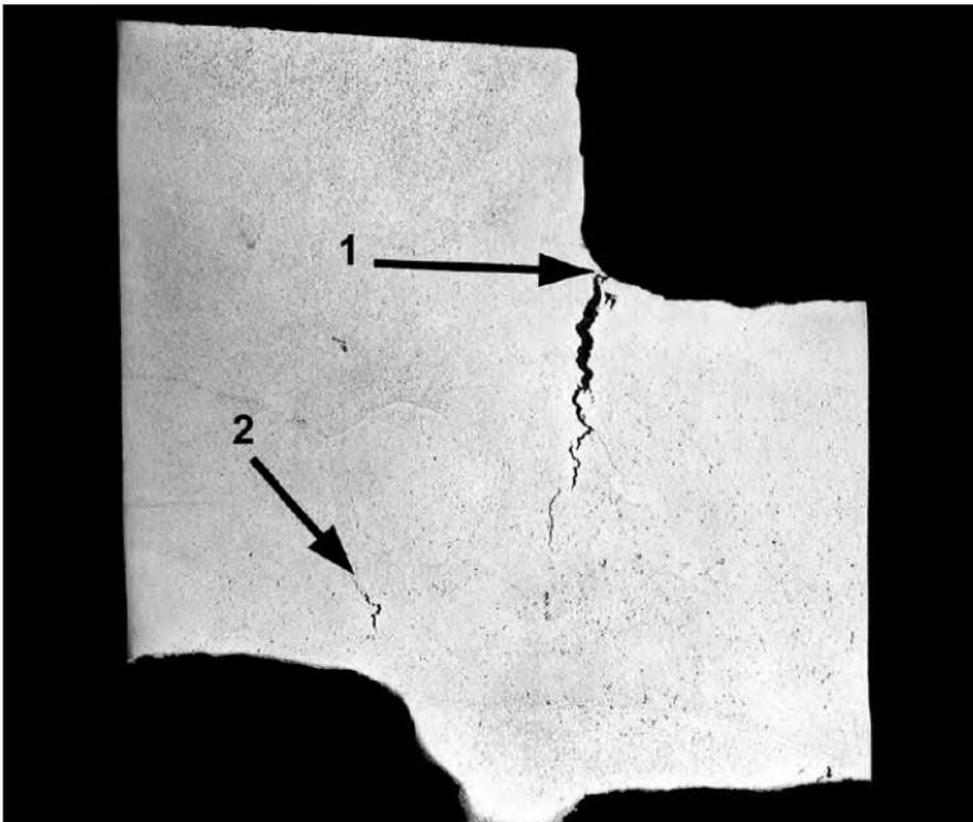
Figura 3. Macroestrutura do material da superfície. Material praticamente homogêneo. A trinca (seta 1), de formato irregular, desenvolveu-se até mais da metade da espessura da peça. Na região inferior nota-se uma pequena trinca (seta 2). Reativo de iodo.

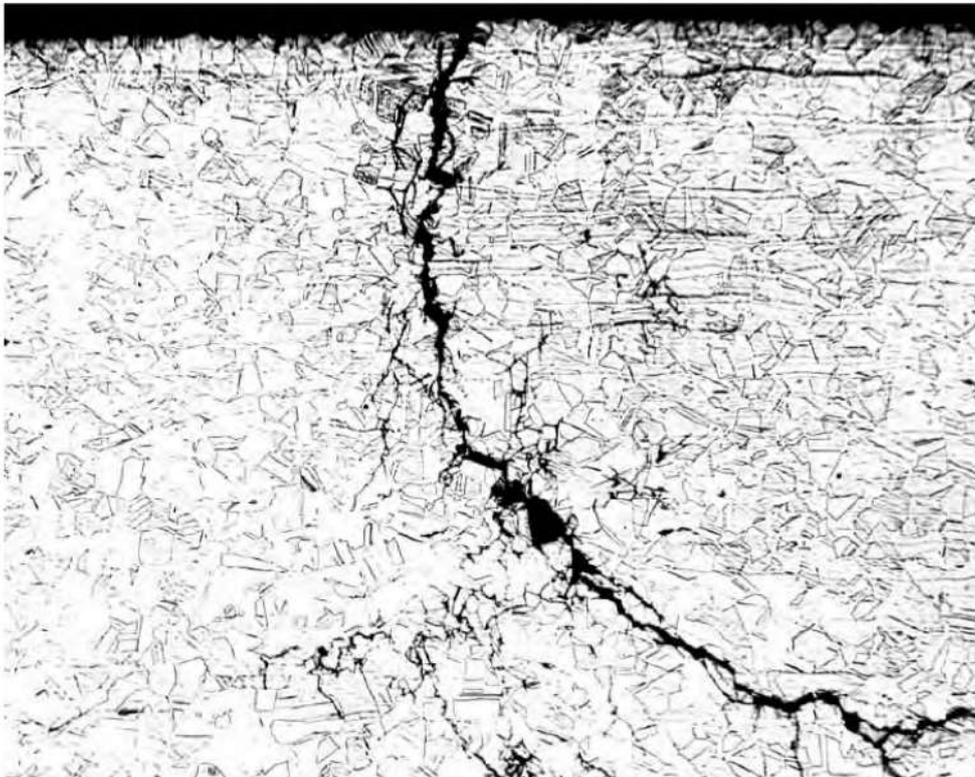
Figura 6. Aspecto longitudinal da microestrutura do material do fole de Ø 6". Estrutura de aço inoxidável austenítico deformado plasticamente a frio. Nota-se a presença de trincas intergranulares com ramificações. Ácido oxálico. 100X.

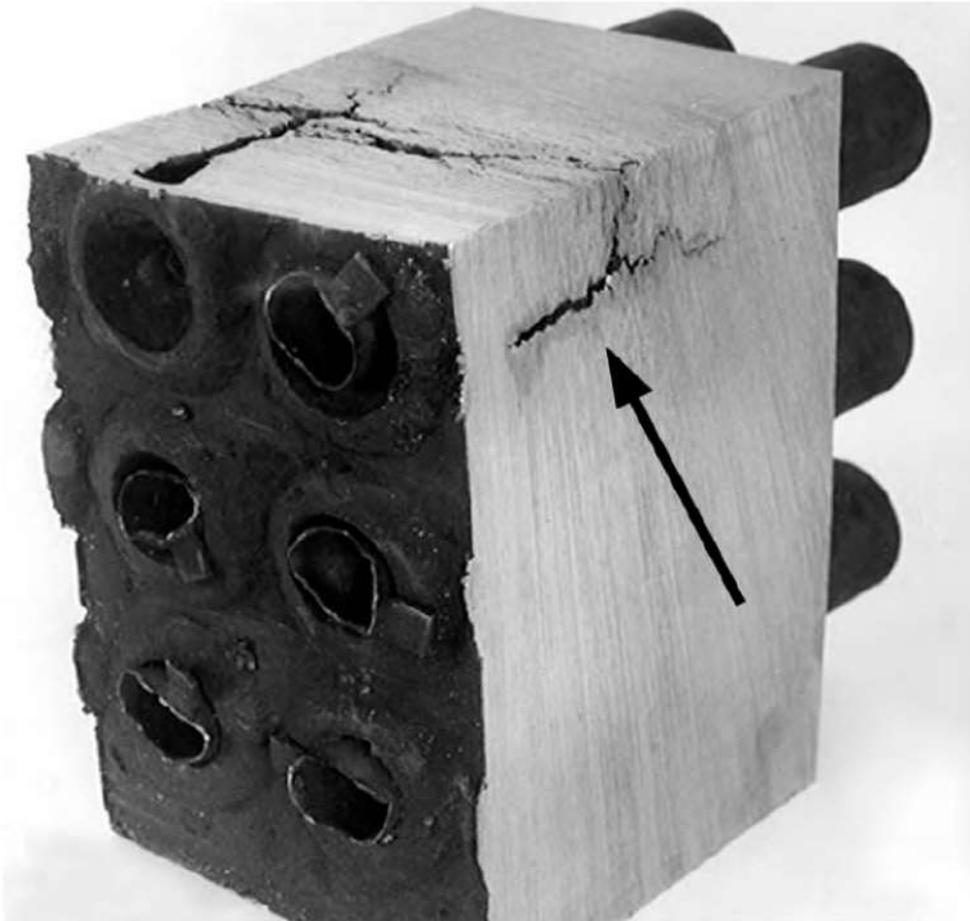
Figura 8. Trincas no espelho, paralelas à superfície e ao longo dos orifícios. O trincamento se estende até a altura dos tubos inferiores da fotografia.

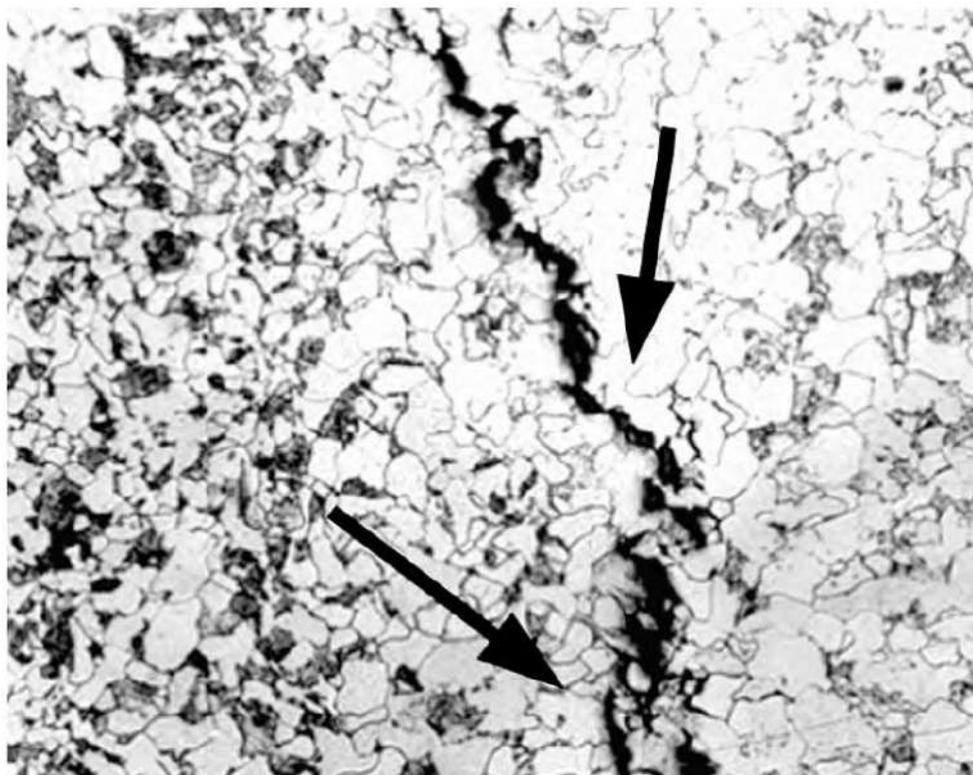
Figura 10. Seção transversal do espelho na região trincada. Ferrita (fase clara) e perlita (grãos escuros). Trincas intergranulares e intensa descarbonetação (setas) ao longo das mesmas. Nital. 100X.

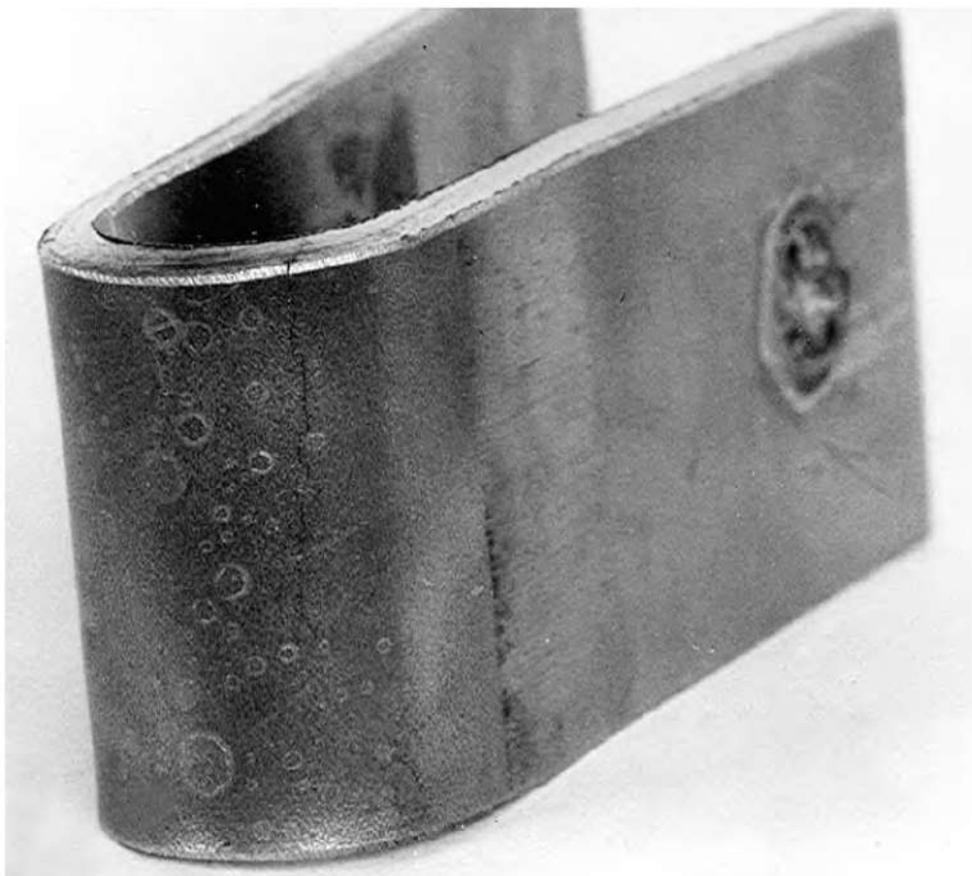
Figura 7. Aspecto do corpo-de-prova mantido em água do mar sintética após a retirada do parafuso de fixação. Trincamento intergranular.

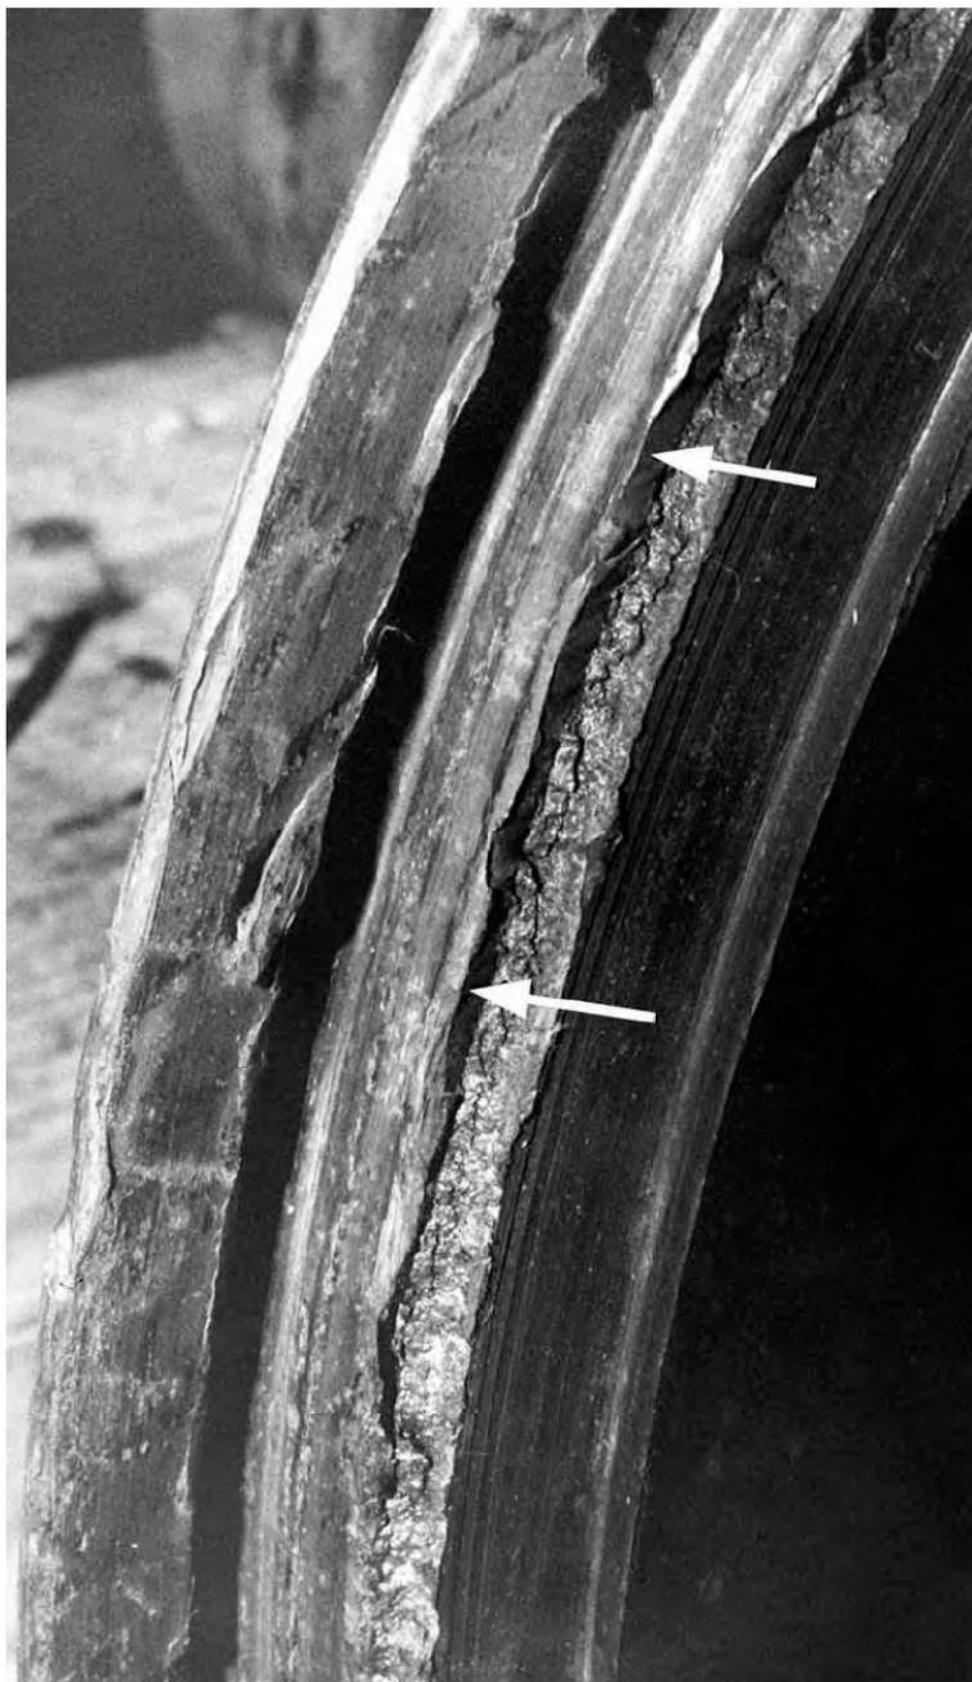
Figura 11. Aspecto da superfície da fratura da primeira roda da turbina. As setas indicam a região de arrancamento final, por cisalhamento radial, em consequência de esforços centrífugos.

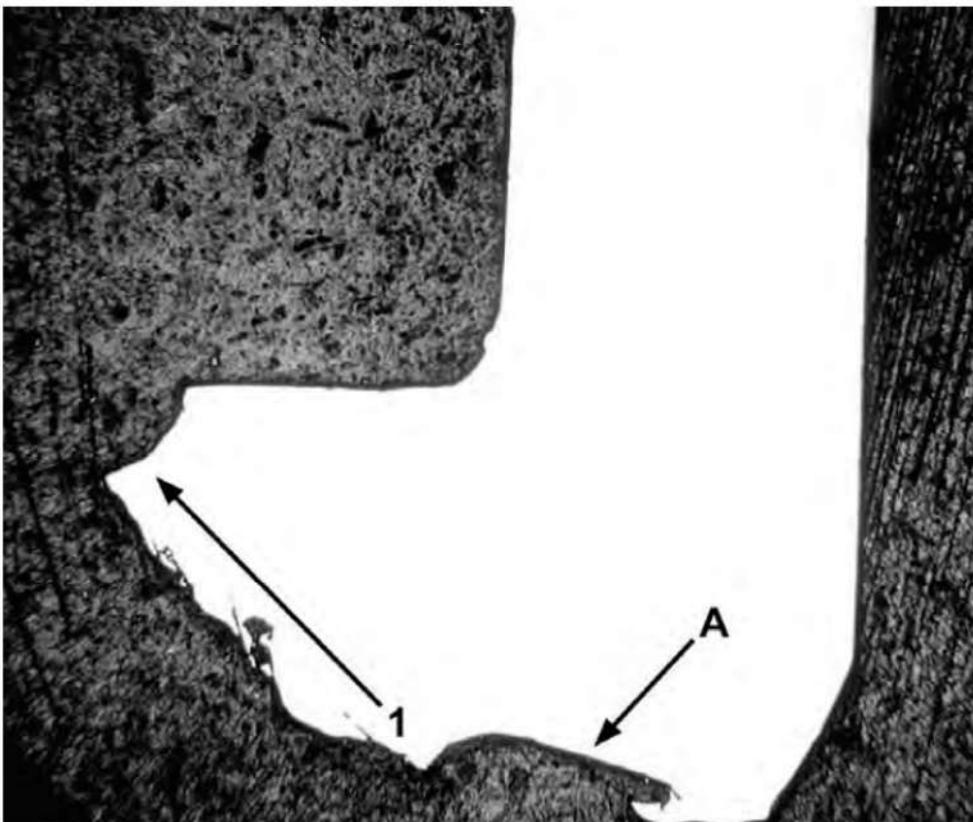
Figura 13. Seção transversal. A orientação das ramificações junto à fratura principal indica o sentido de propagação (seta 1). A seta A corresponde ao detalhe mostrado na figura 21. 5,5X.

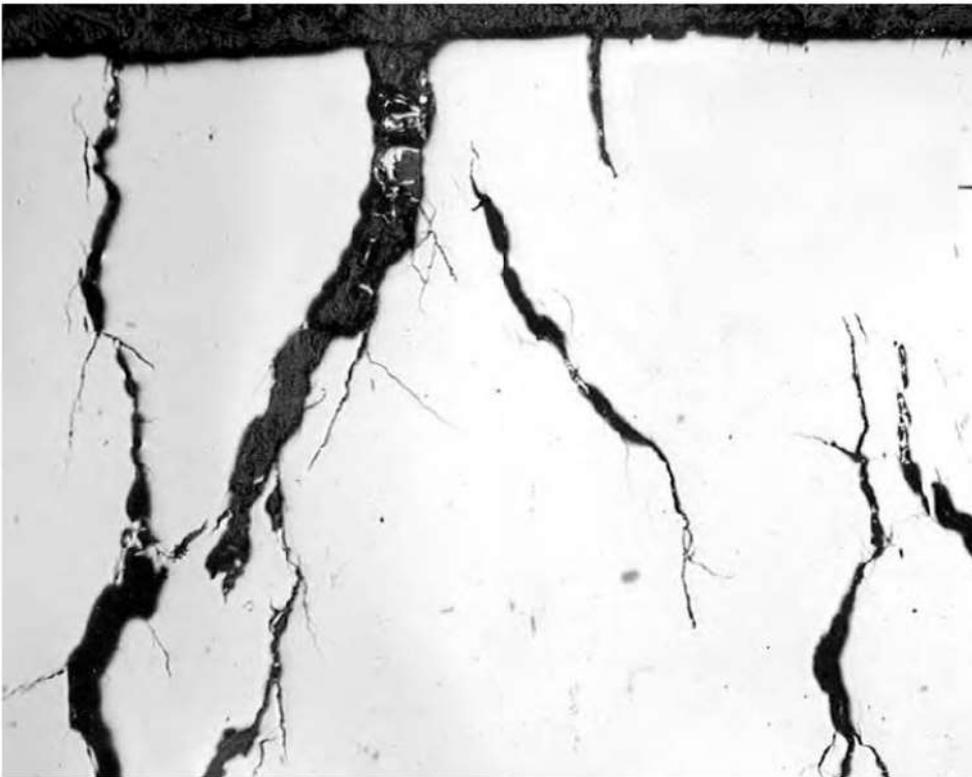
Figura 20. Seção transversal. Aspecto das trincas radiais na seção A-A indicada na figura 9. 50X.

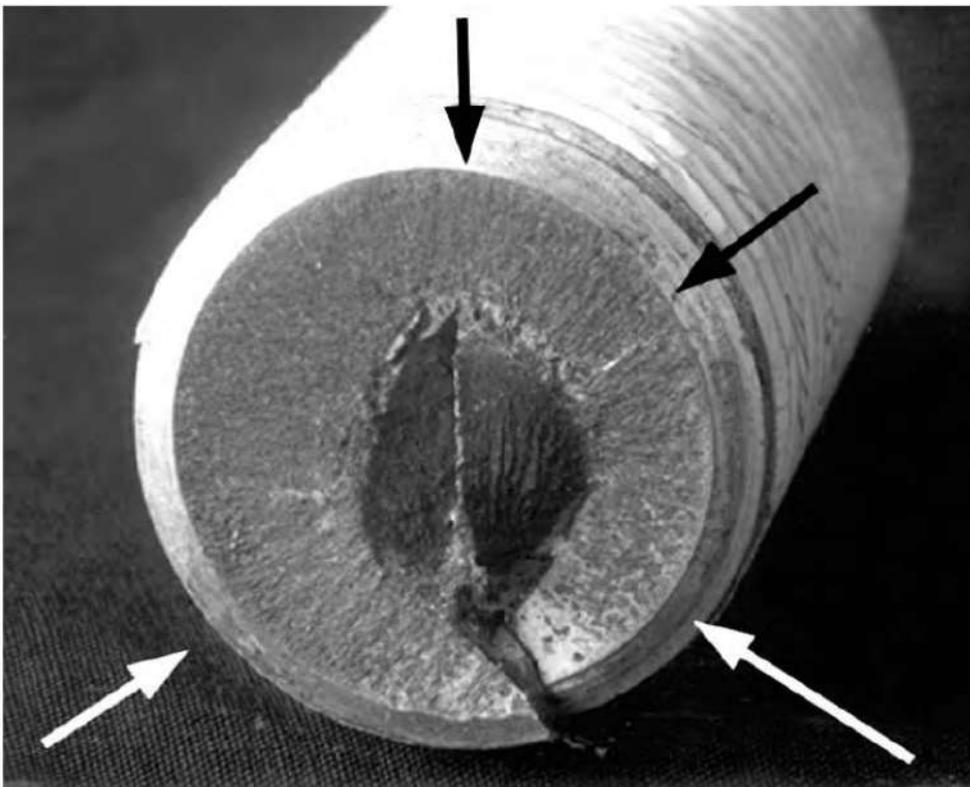
Figura 8. Amostra B. Fratura frágil com propagação radial a partir do fundo do filete (setas) para o centro.

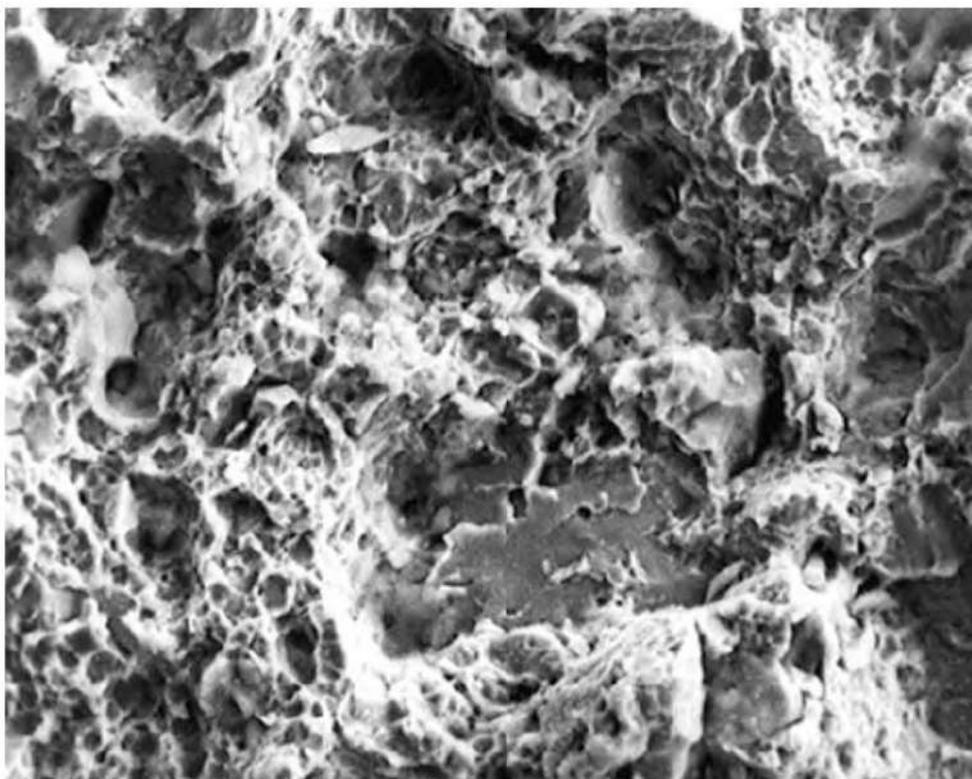
Figura 11. Amostra A. Aspecto da superfície de fratura na região de propagação da trinca. Fratura mista, preponderantemente por alvéolos (dúctil). MEV-SEI. 1.000X.

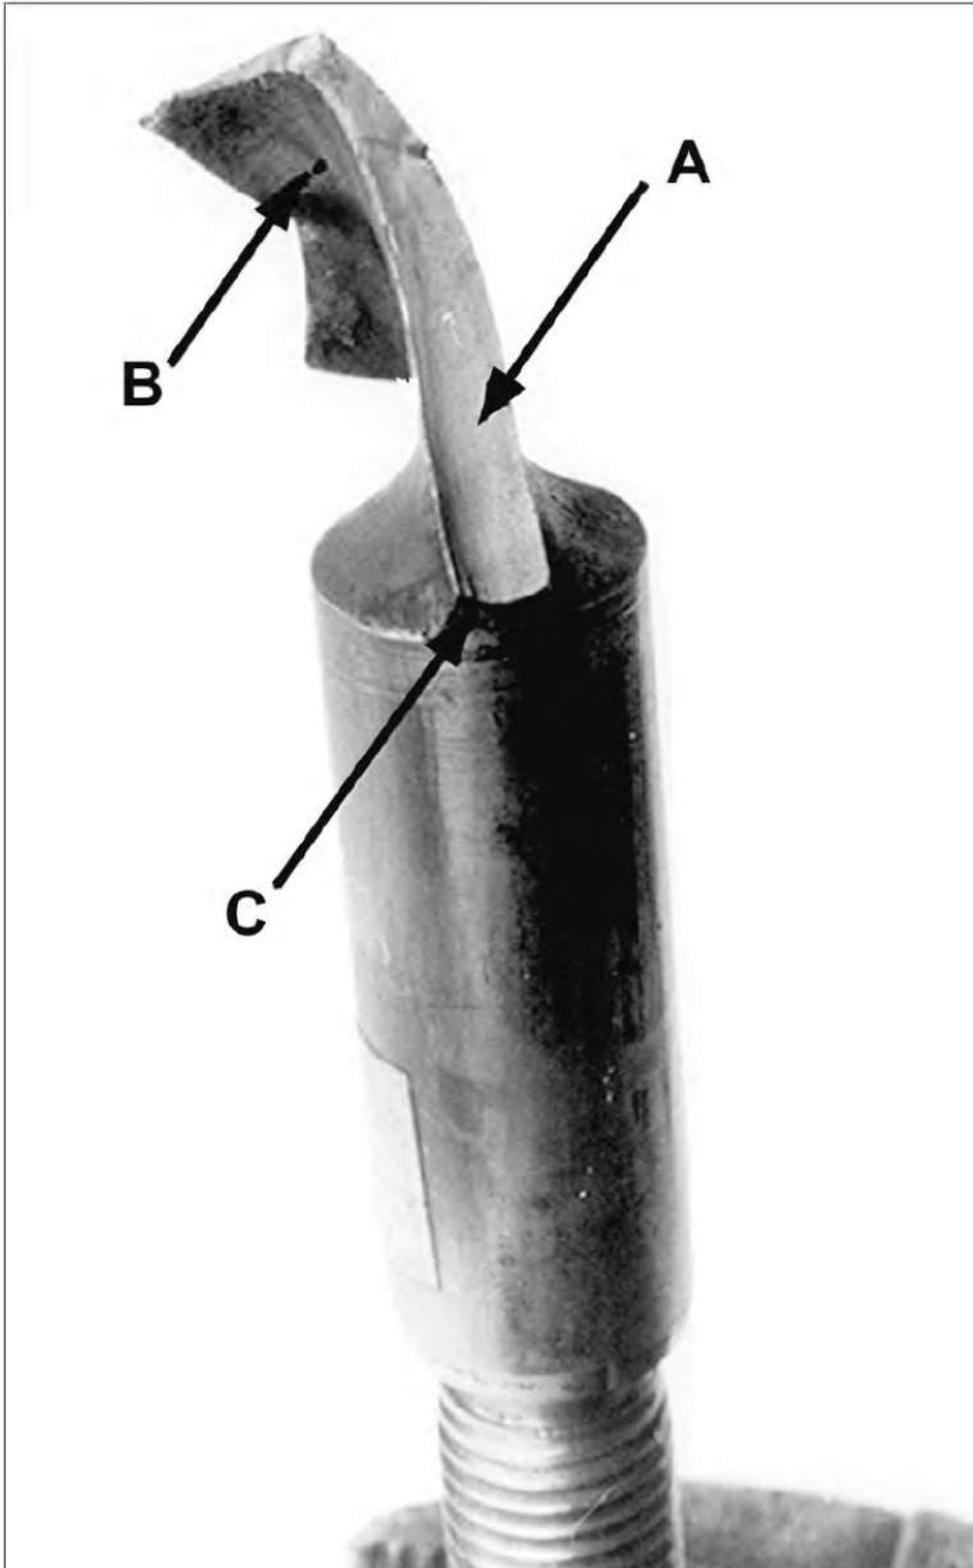
Figura 1. Aspecto da palheta rompida. Fratura de desenvolvimento progressivo (fadiga). As setas A, B e C indicam regiões examinadas por MEV.

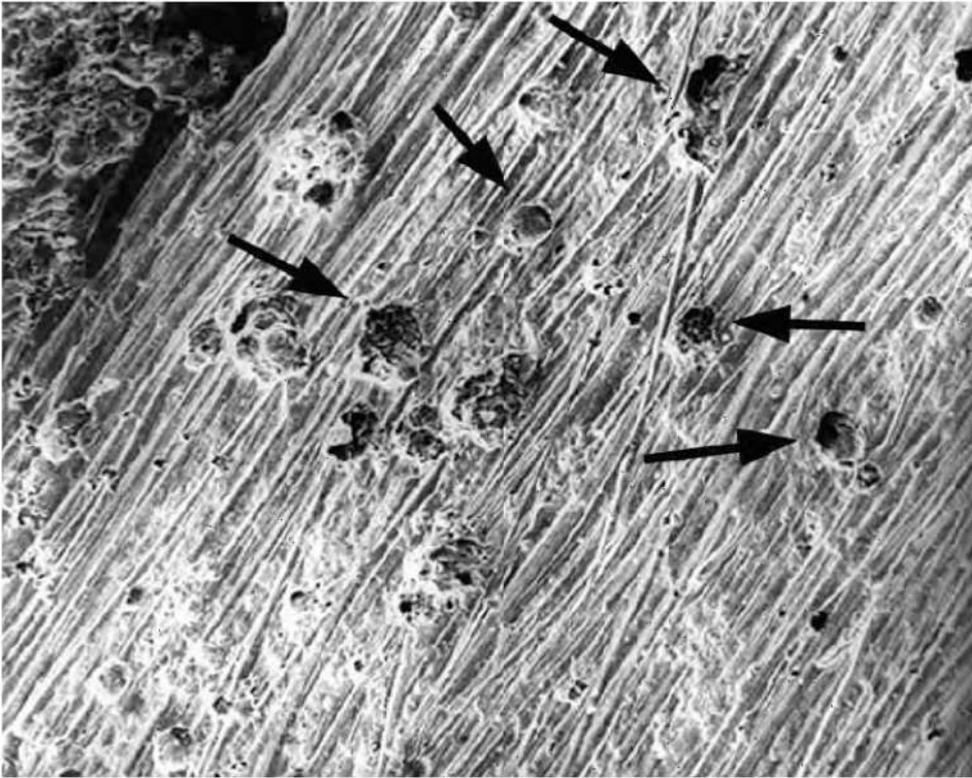
Figura 2. Detalhe da região A da superfície de fratura. Observa-se a presença de corrosão por pites (setas). MEV-SEI. 100X.

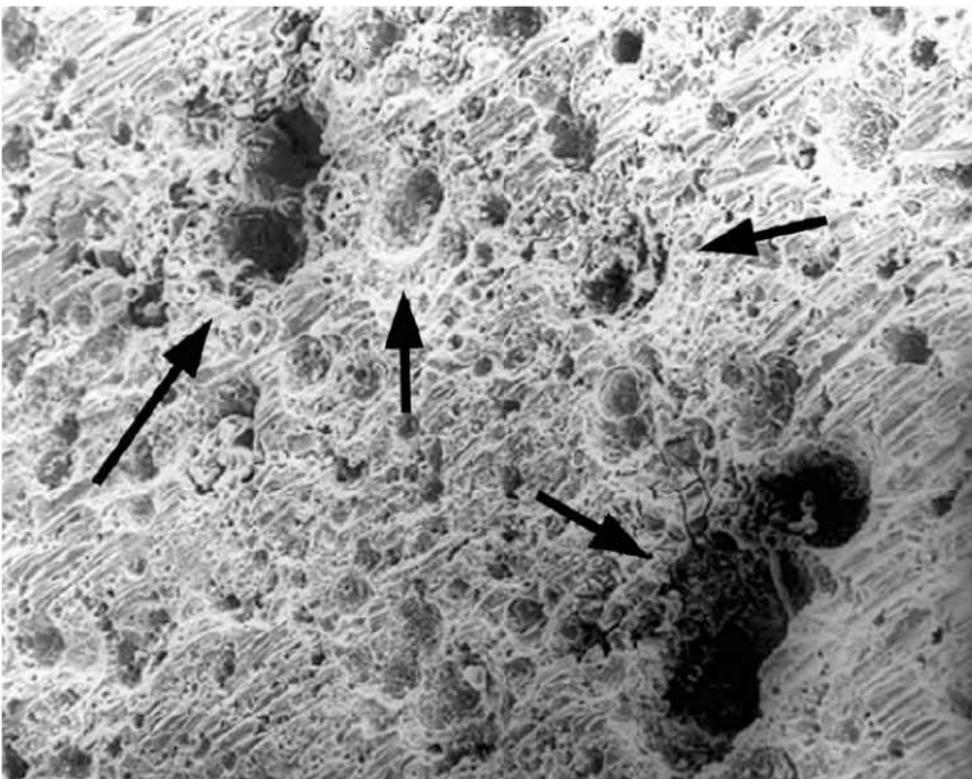
Figura 3. Detalhe da região B da superfície de fratura, evidenciando intensa corrosão por pites (setas). MEV-SEI. 100X.

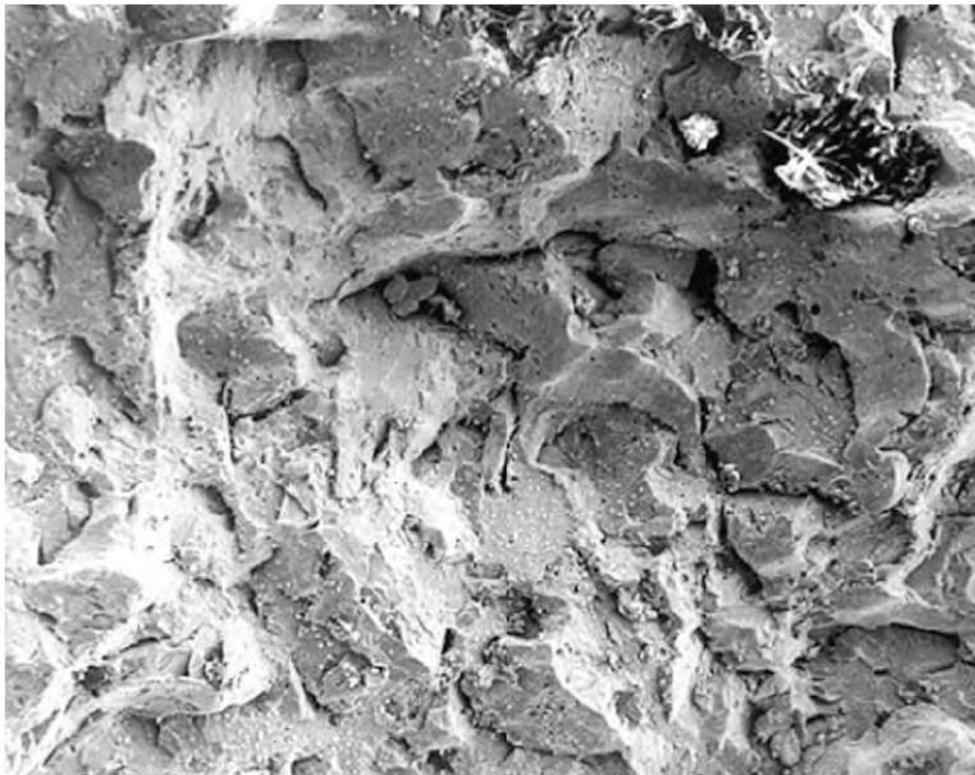
Figura 4. Aspecto da fratura junto à região II da figura 3. Fratura intergranular com inúmeras trincas, característica de falha ocorrida por ação do hidrogênio por meio da formação de flocos. MEV-SEI. 100X.
