Metalografia e Análise de Falhas

Casos Seleccionados (1933-2003)

**Metalografia e Análise de Falhas:
Casos Selecionados (1933-2003)**

Primeira Edição
EPUSP
IPT
2018

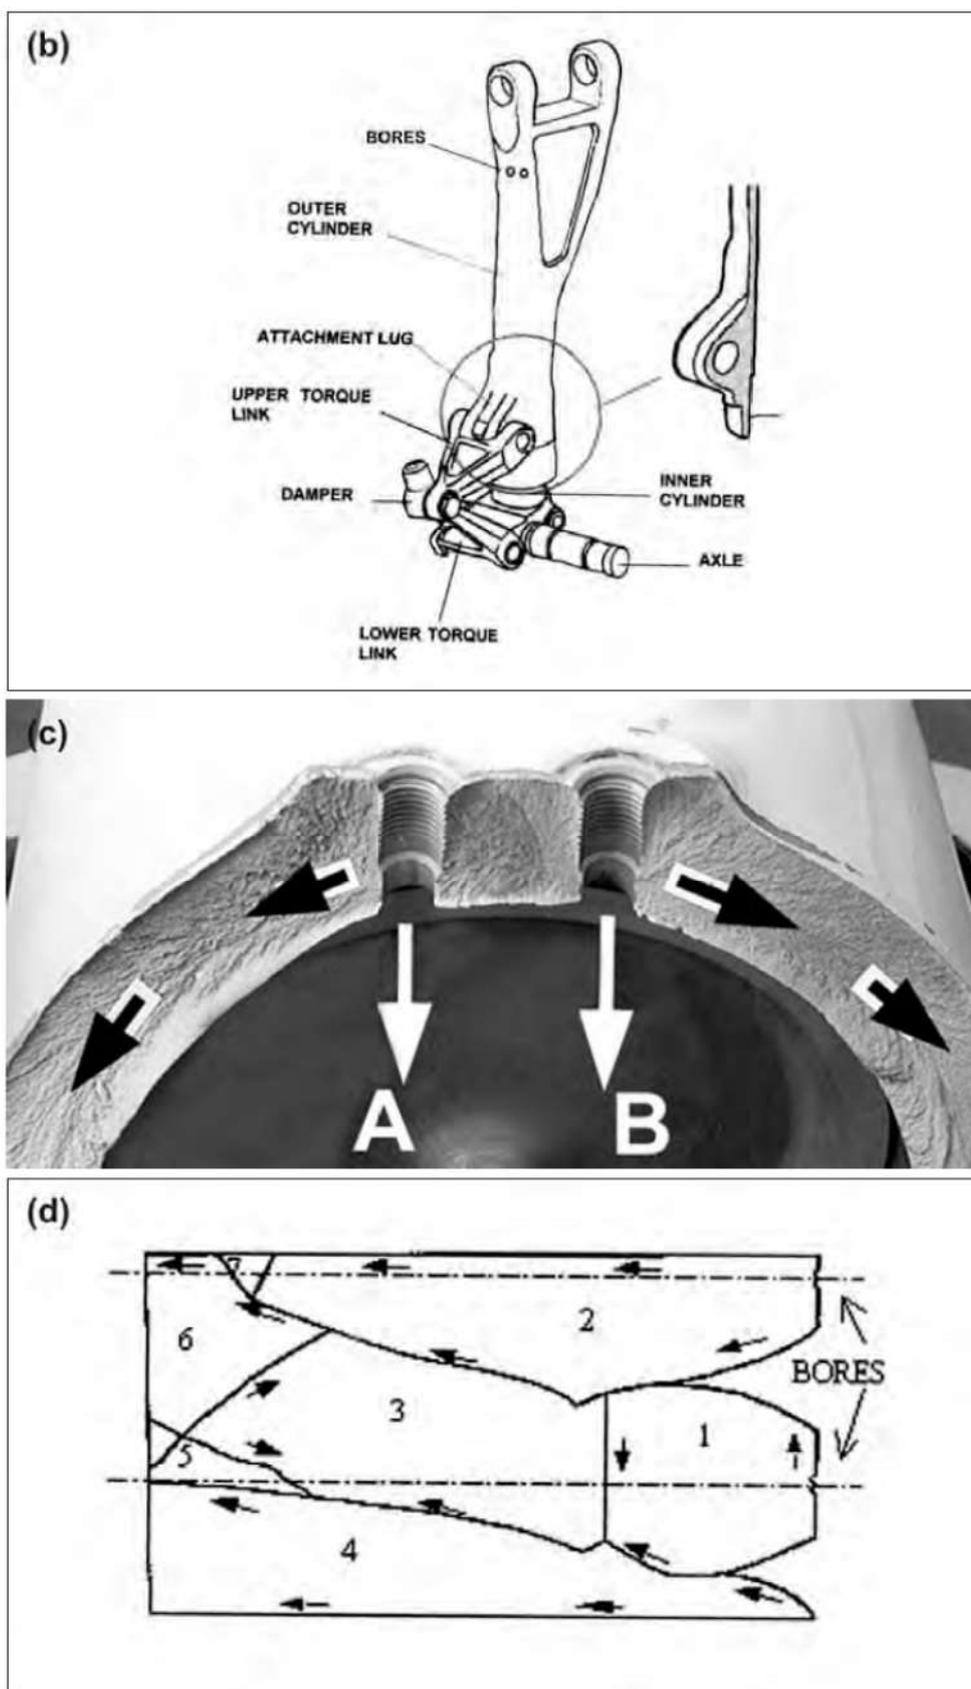
Figura 1. (b) Esquema do sistema de amortecimento do trem de pouso.
 (c) Marcas radiais (setas) são formadas a partir da origem da fratura (furos A e B).
 (d) Esquema mostrando o caminho de propagação da trinca ao longo do cilindro.

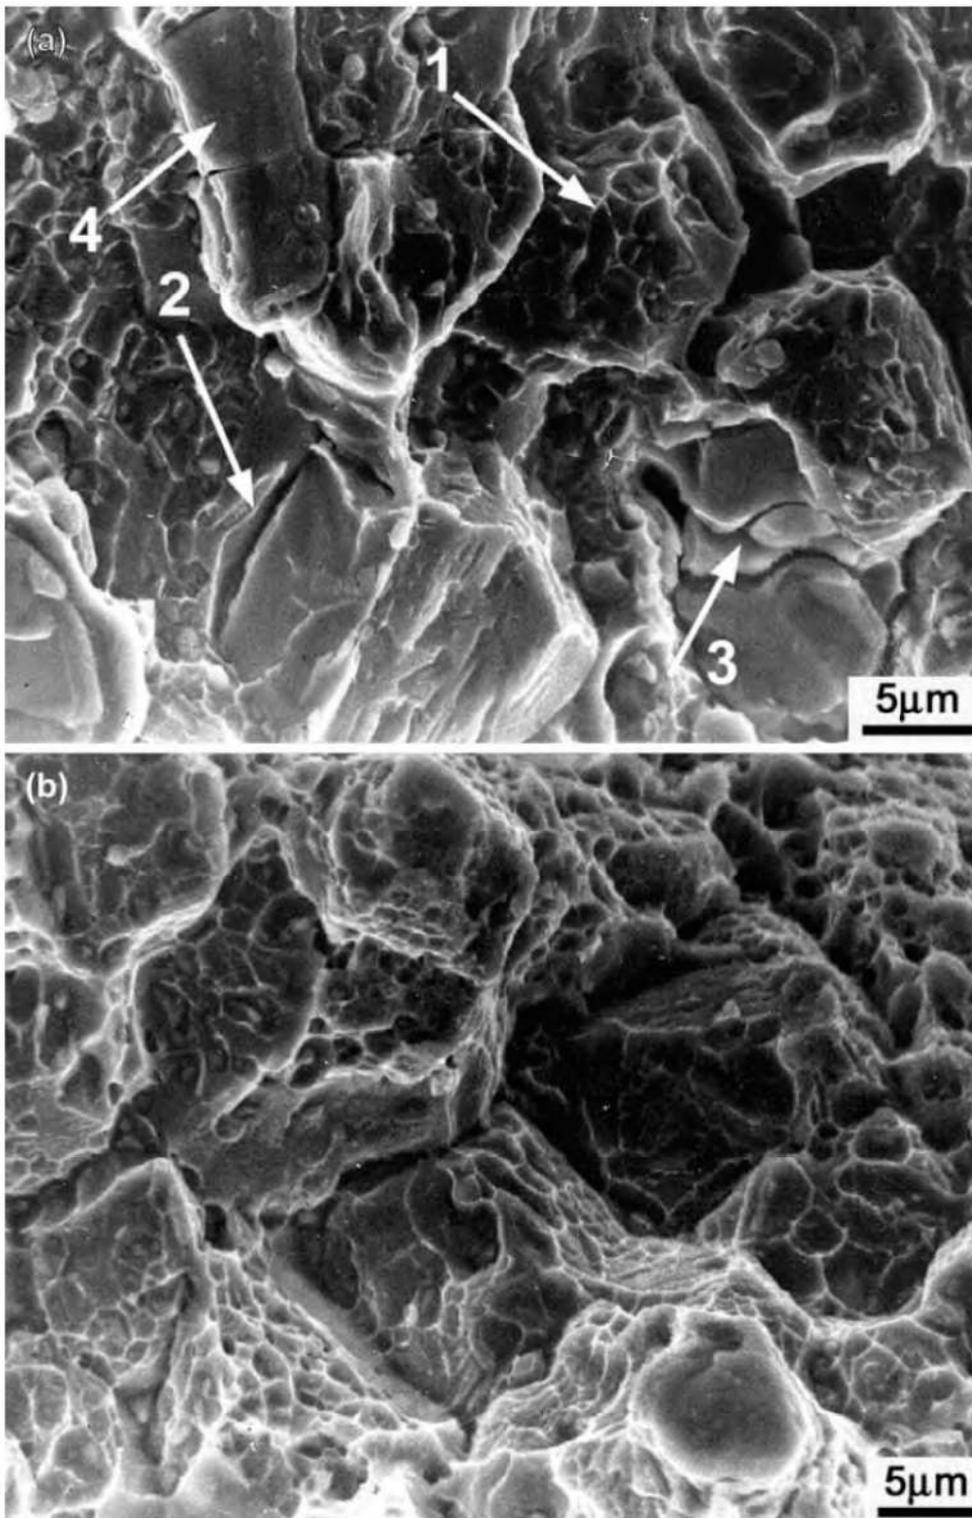
Figura 7. (a) Exame fractográfico, mostrando fratura dúctil intergranular na área recristalizada. Seta 1: fratura intergranular; seta 2: trinca intergranular secundária; seta 3: clivagem dos precipitados primários; seta 4: decoesão entre matriz e precipitado. Orientação TL. MEV-SEI. 5.000X.

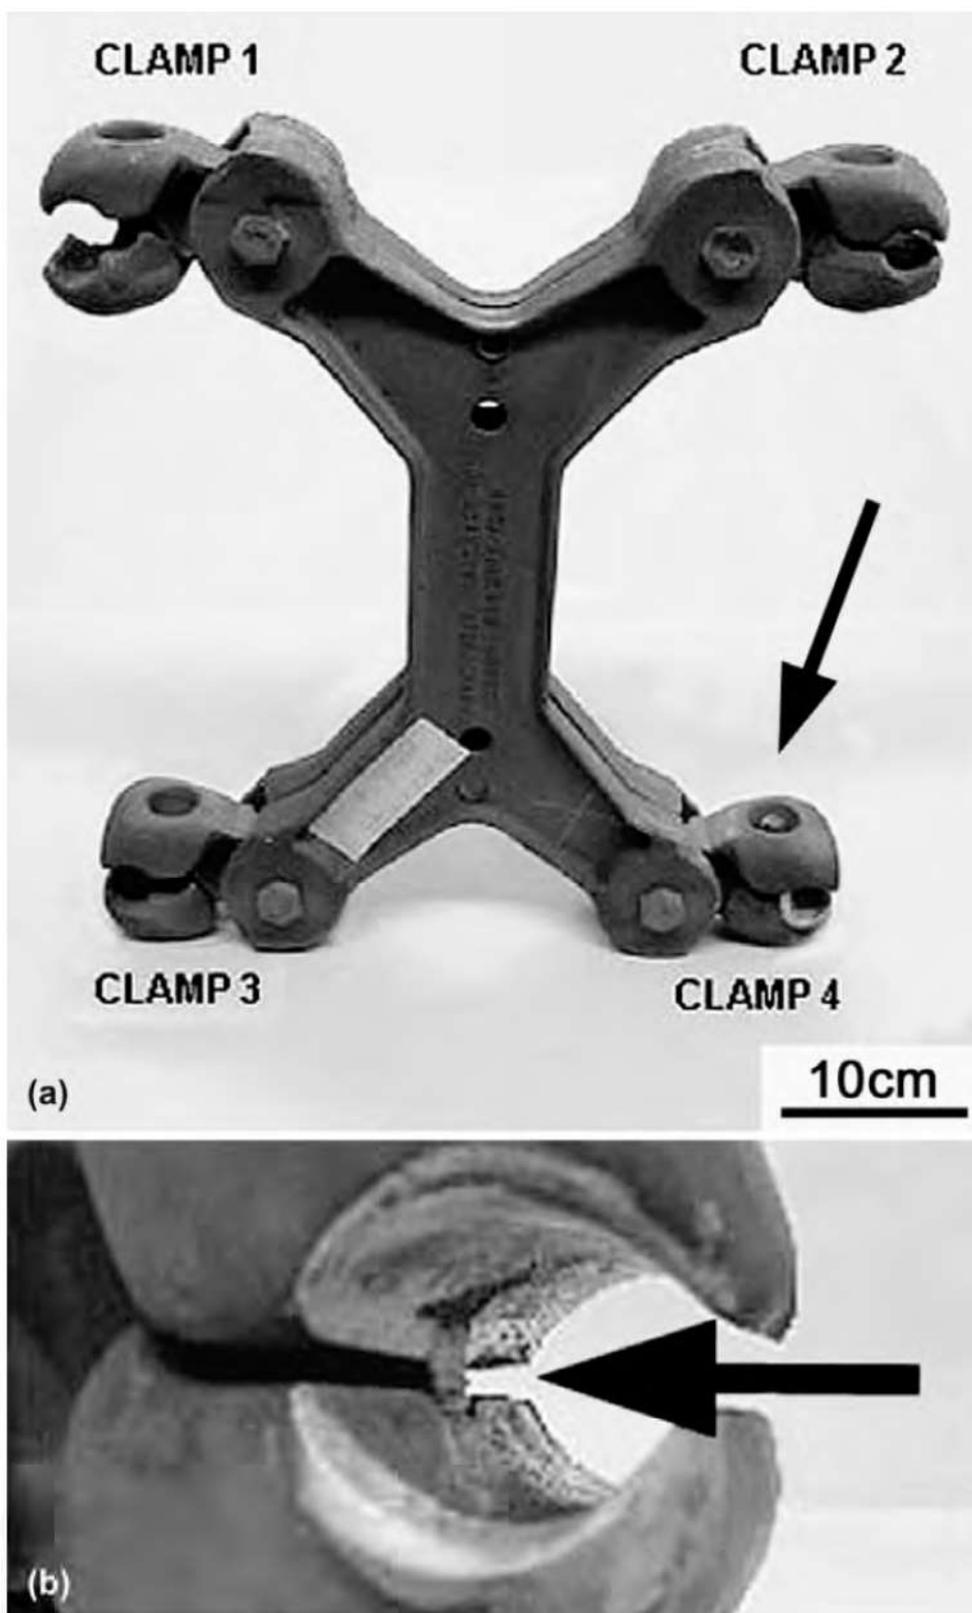
Figura 2. (a) Vista geral do espaçador quádruplo número 3. O subcondutor ACSR rompido passava pela garra de fixação número 4 (vide seta). (b) Detalhe da superfície interna da garra número 4, mostrando intenso desgaste. A perda de material na garra foi tão intensa que o desgaste atingiu o parafuso de fixação (vide seta).

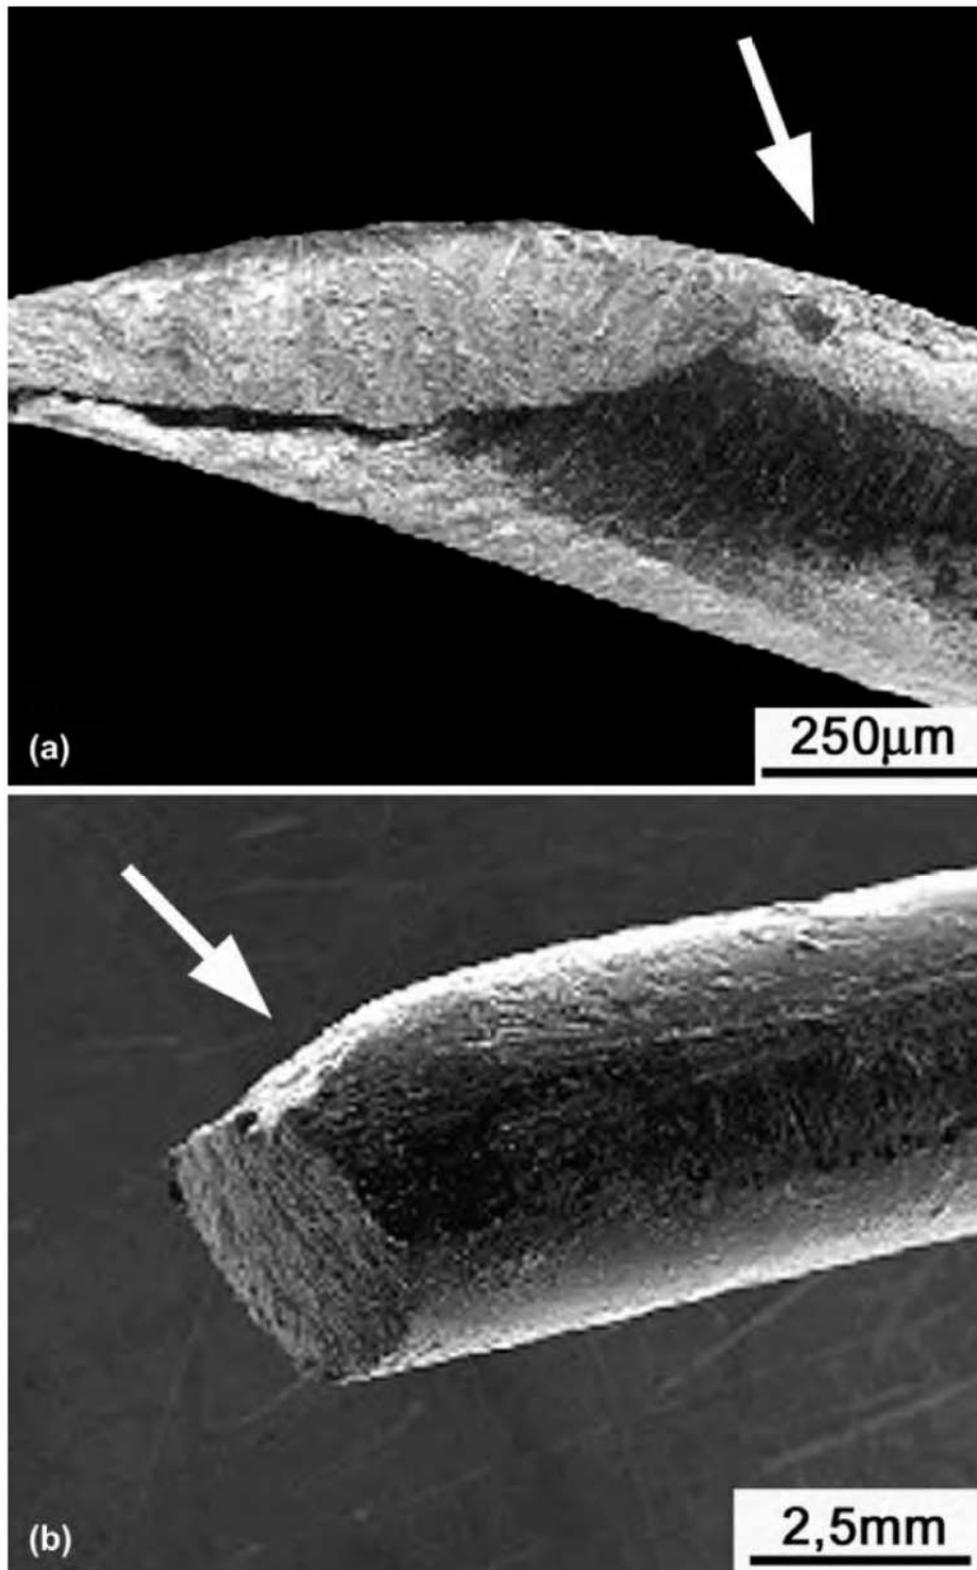
Figura 3. (a) Tipos de fratura dos arames de Al. Arame externo, fratura a 45° associada a dano superficial retangular (seta). MEV-SEI.

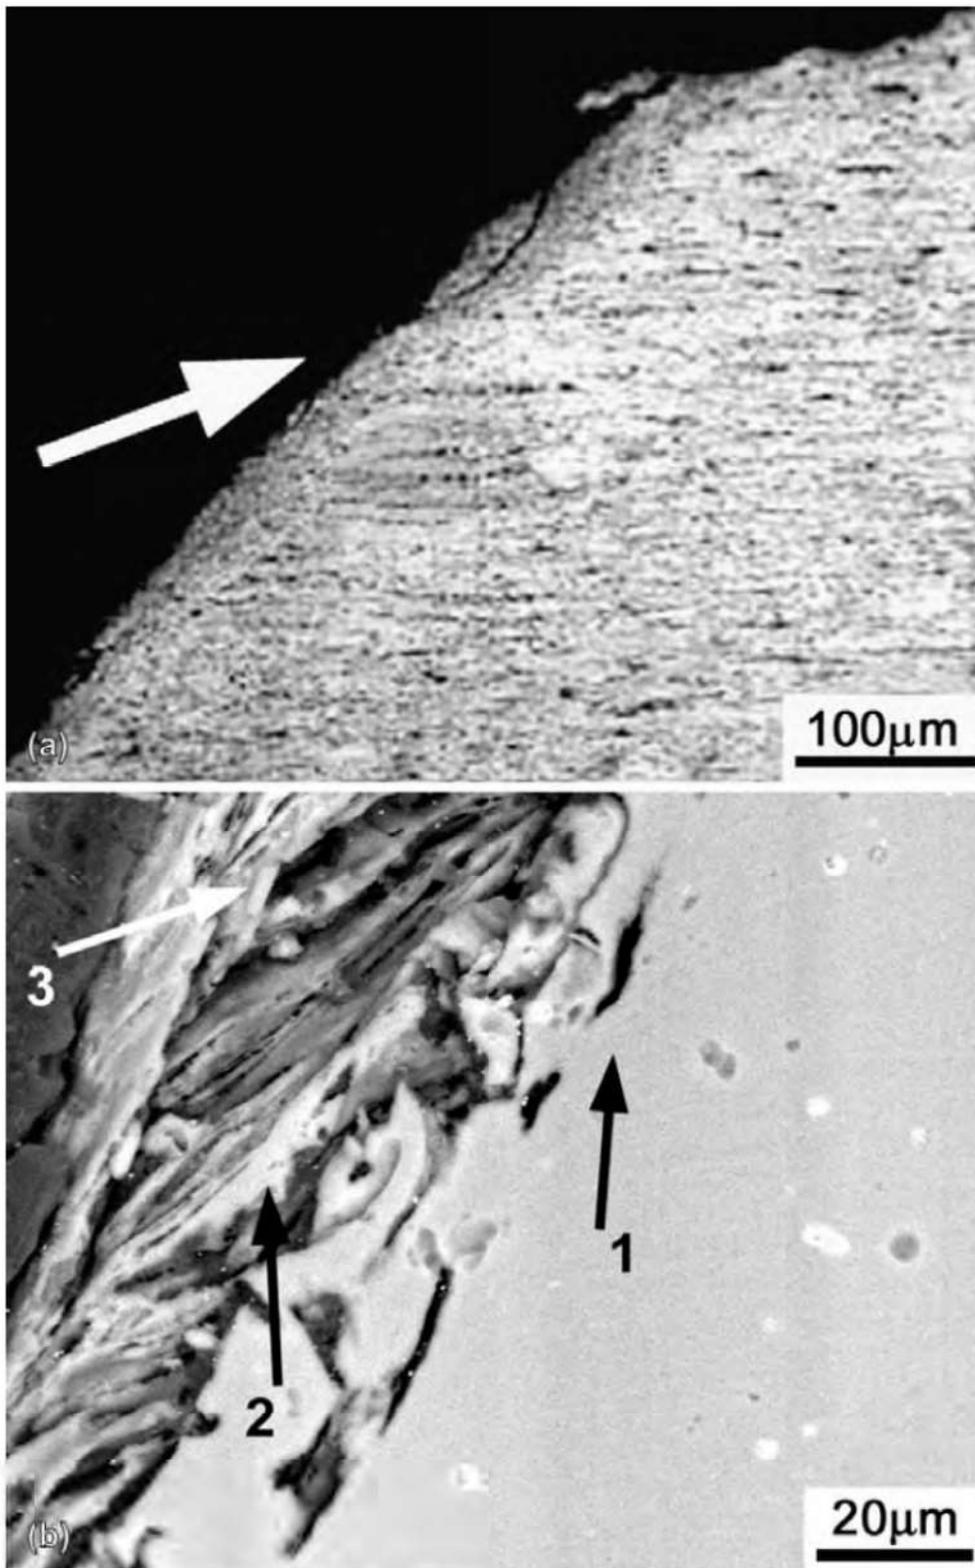
Figura 7. (a) Arame interno de Al com fratura a 45°. Microestrutura alongada composta de grãos de fase α e inclusões de FeAl. Camada deformada plasticamente de aproximadamente 30 μm de espessura (seta).

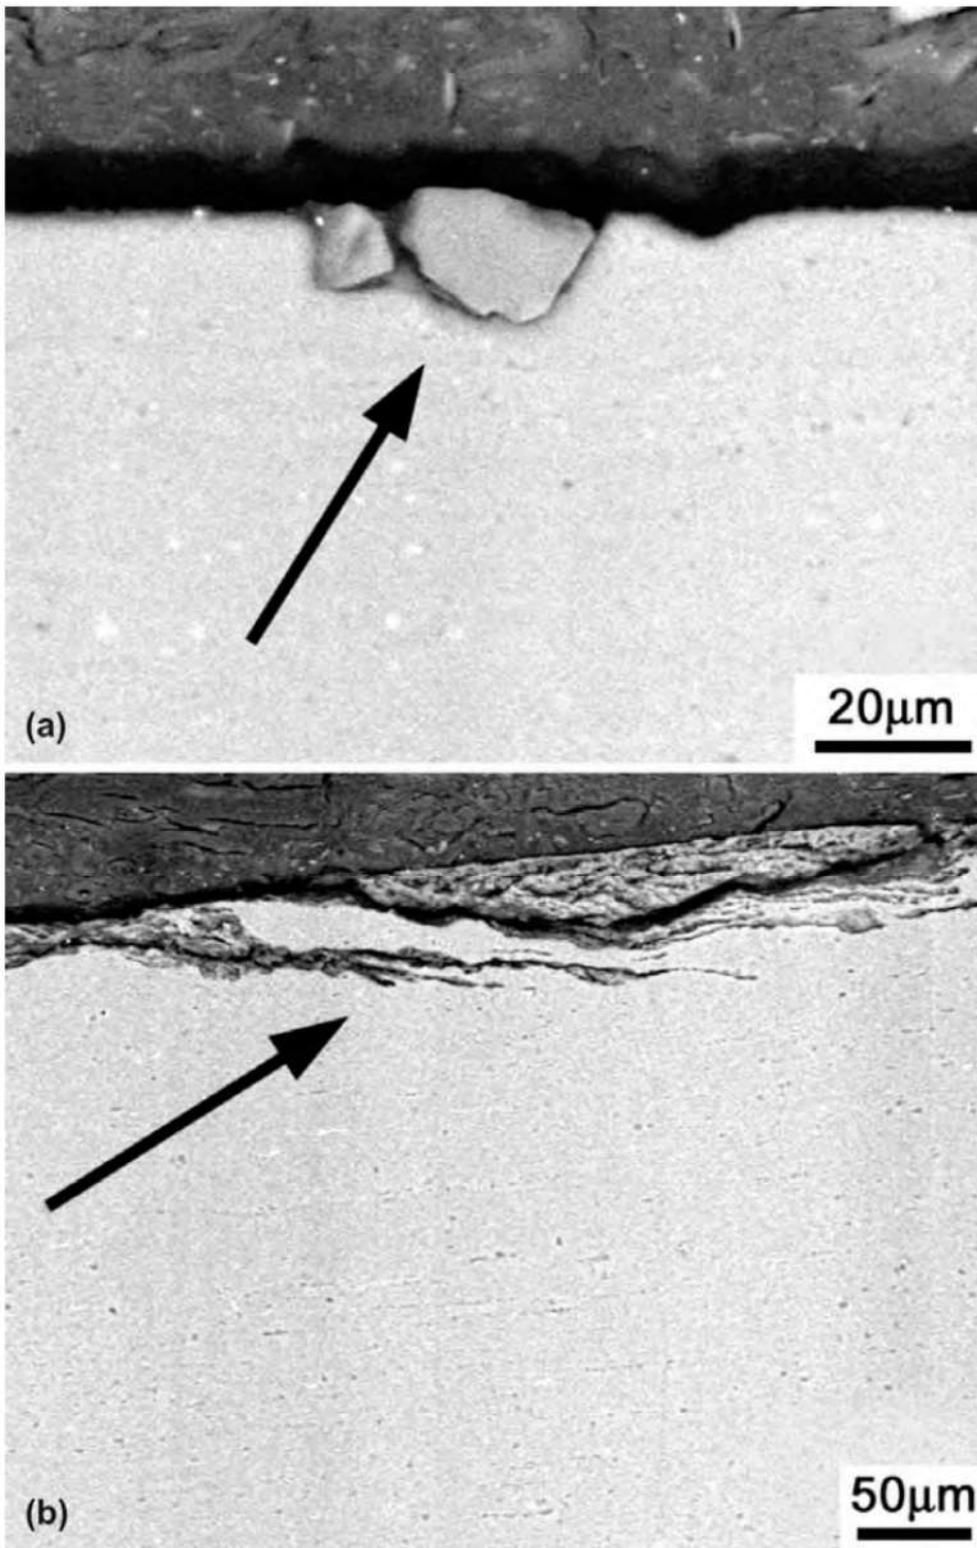
Figura 8. (a) Arame externo de Al, mostrando incrustação superficial de partículas oxidadas de silício (seta) destacadas da garra fundida. MEV-BEI. (b) Arame externo de Al, mostrando degradação superficial. Delaminação, eventual destacamento de partícula e formação de debris de Al_2O_3 , na superfície (seta). MEV-BEI.

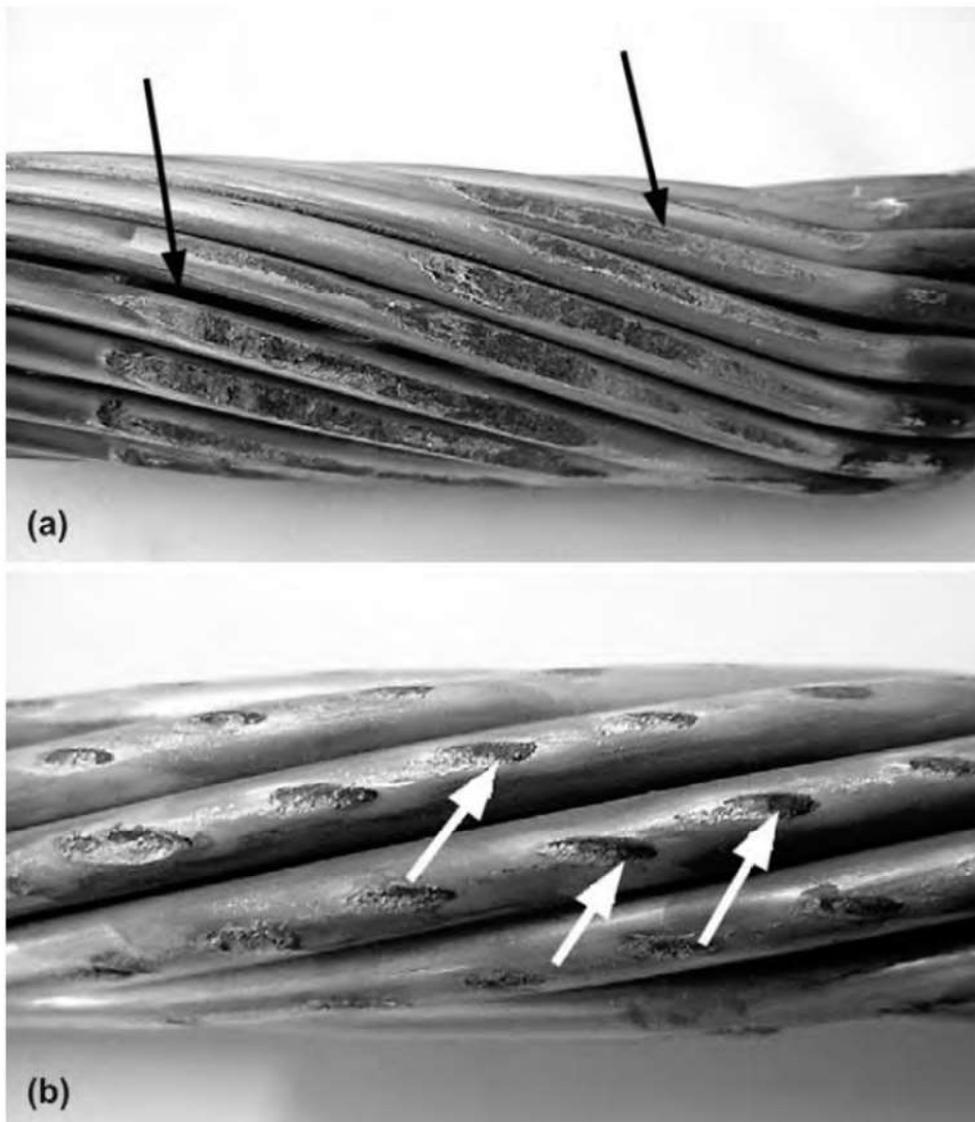
Figura 9. (a) Subcondutor ACSR (garra número 4 do espaçador número 2). Vista geral do cabo, mostrando intensa deformação plástica dos arames de alumínio (setas) da camada externa na região de aperto. (b) Vista geral da camada interna de arames de alumínio, mostrando a presença de marcas elípticas de *fretting* (vide setas apontando para debris de óxido de alumínio, final da região de aperto).

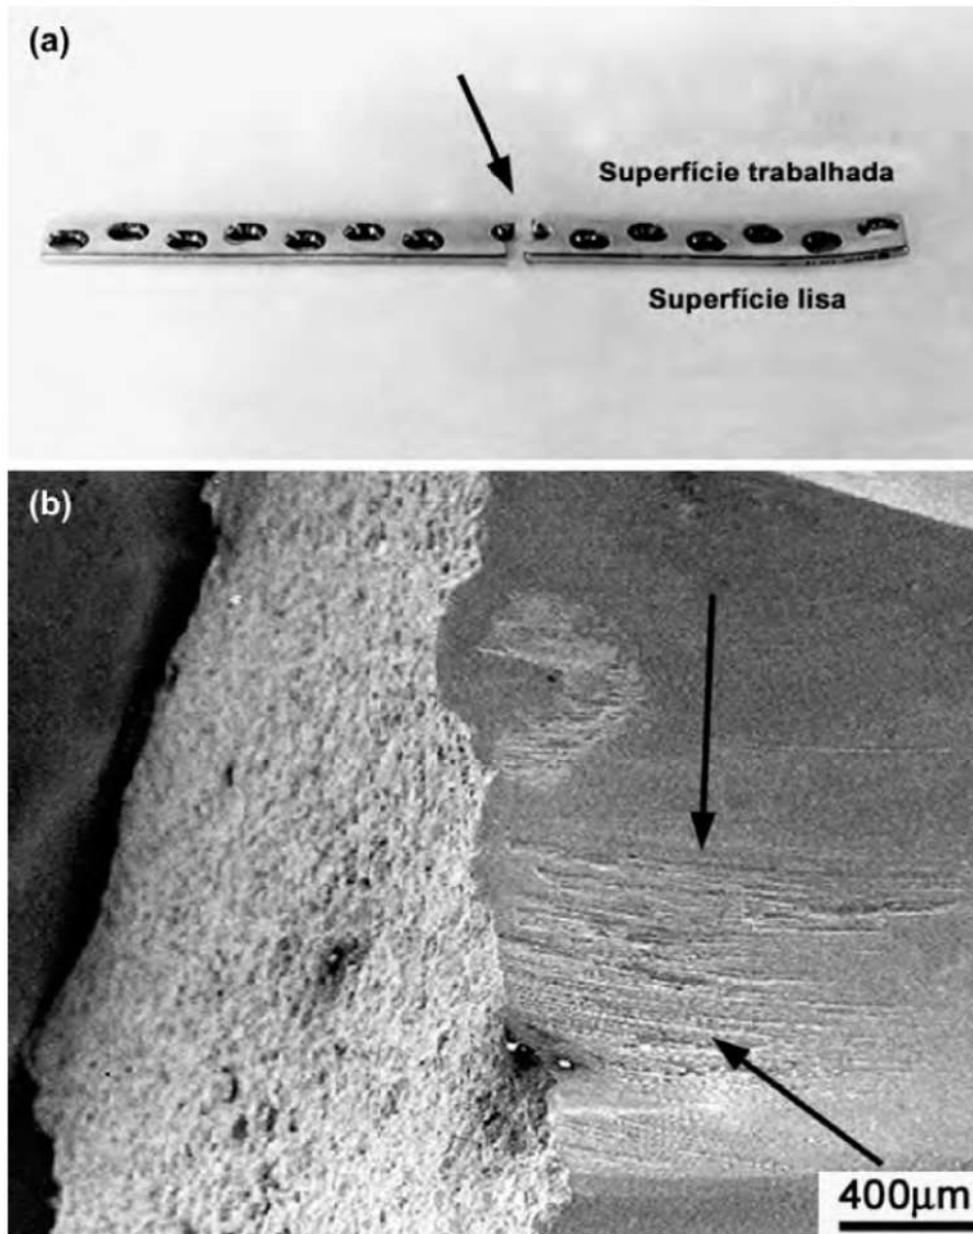
Figura 1. (a) Exemplo da fratura (seta) encontrada na placa de compressão para fêmur, fabricada em aço inoxidável.

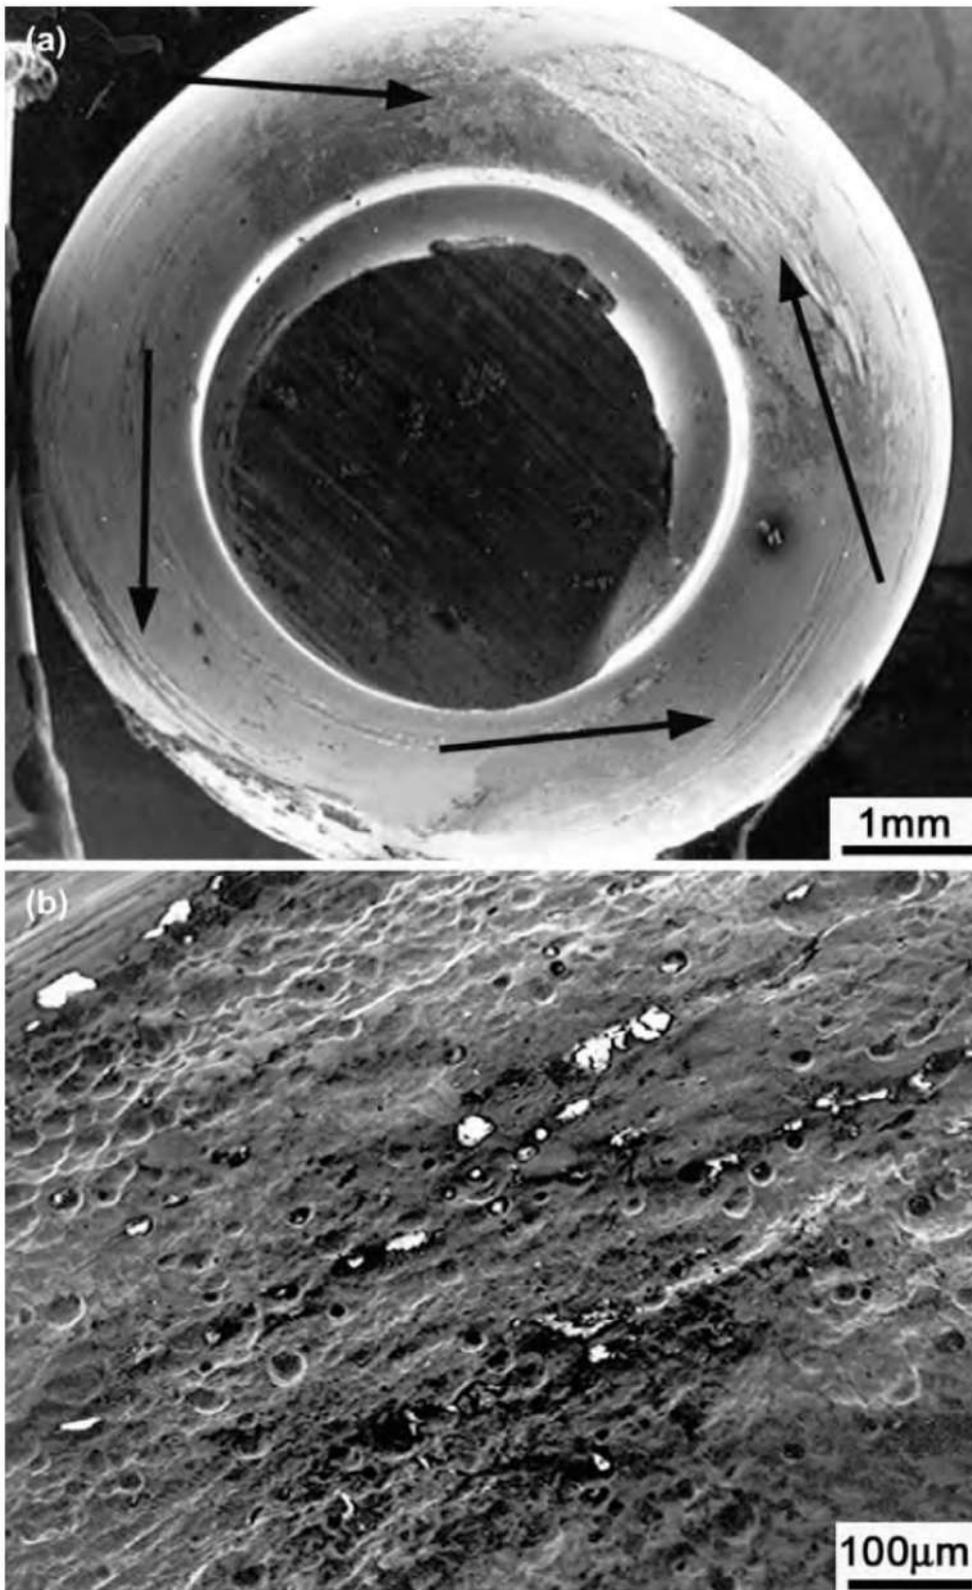
Figura 2. (a) Cabeça do parafuso da placa de compressão (setas), mostrando desgaste. MEV-SEI. 12X.

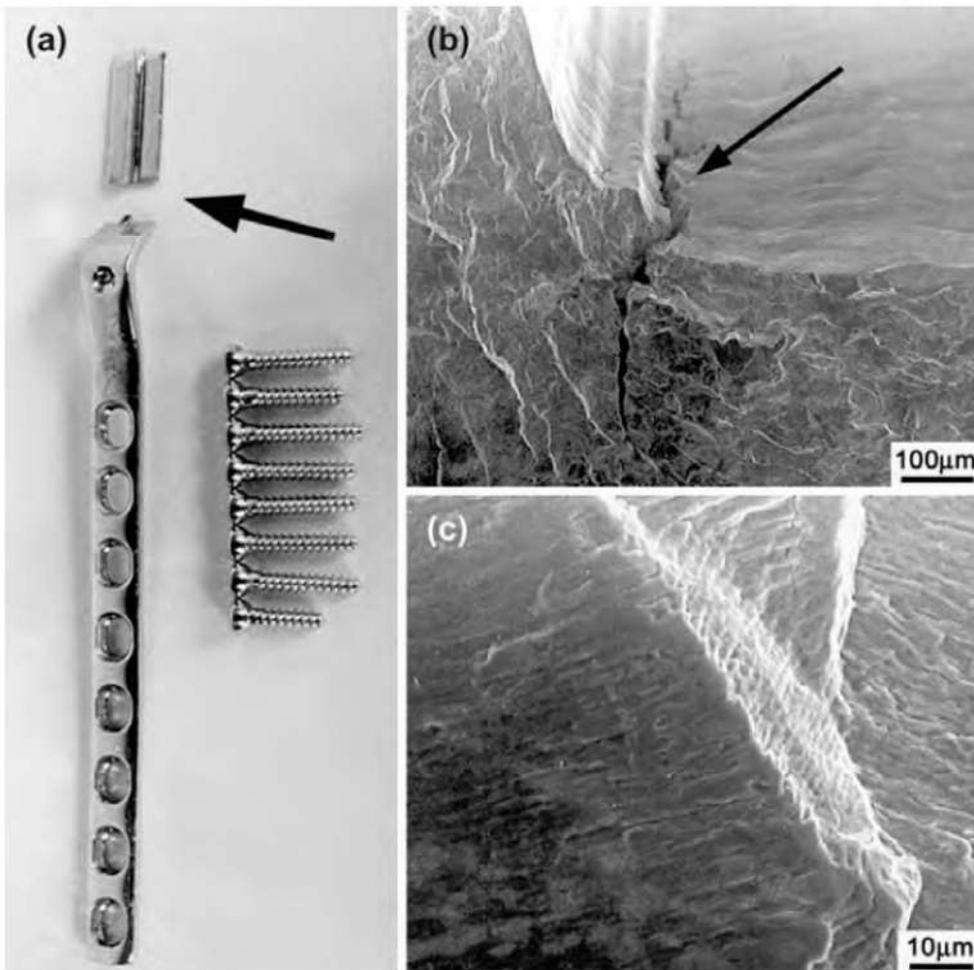
Figura 4. (a) Falha de uma placa-pino para fêmur (seta) fabricada em aço inoxidável. (b) Presença de defeitos de fabricação, como cantos vivos e marcas de usinagem (vide seta). MEV-SEI. 100X. (c) Visão geral da superfície de fratura, apresentando estrias de fadiga. MEV-SEI. 2.000X.

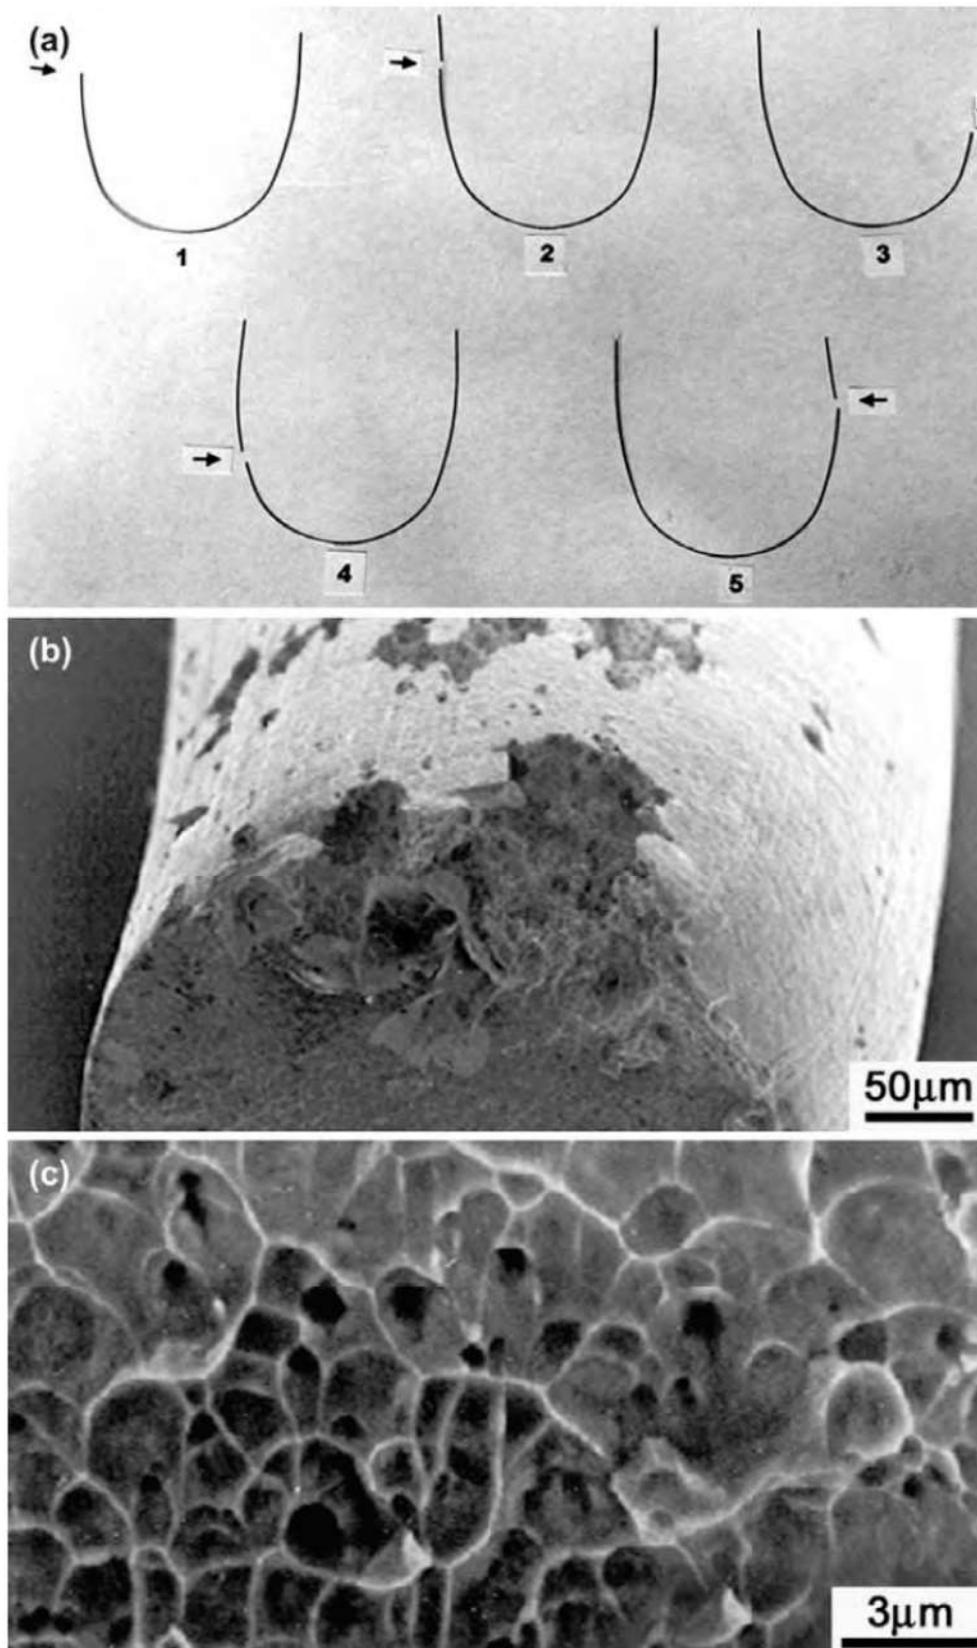
Figura 6. (a) Arames de Nitinol.
(b) Visão geral da superfície de fratura, mostrando defeitos superficiais e corrosão. MEV-SEI. 150X.
(c) Superfície de fratura, mostrando fratura dúctil. MEV-SEI. 3.500X.

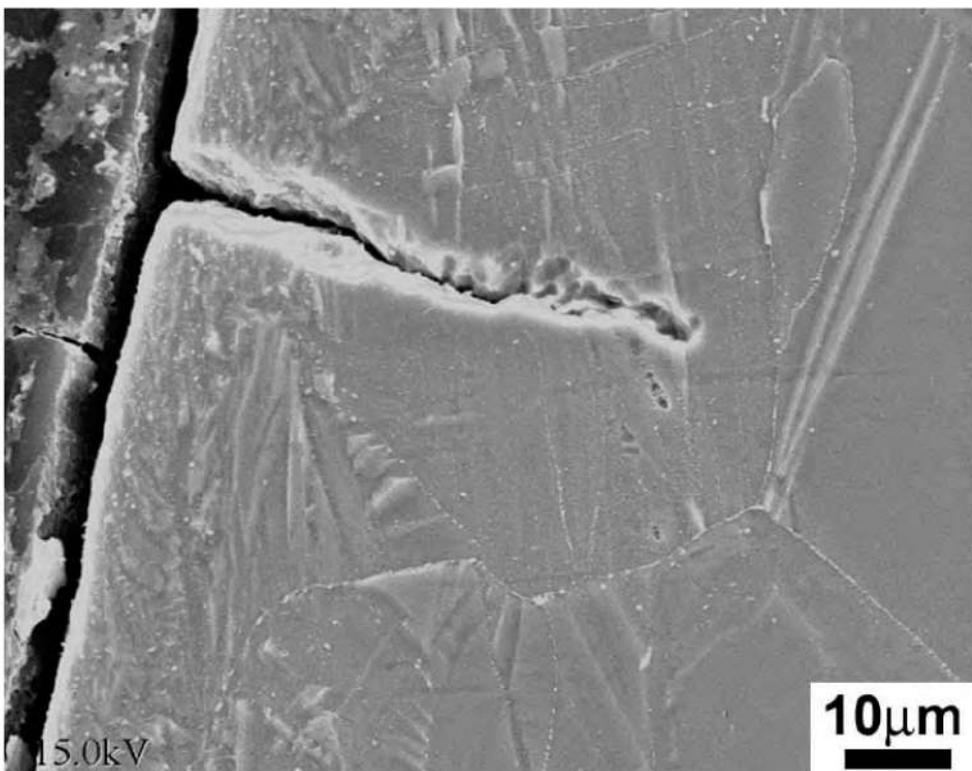
Figura 8. Exame metalográfico junto à superfície lateral da placa, condição 3, mostrando trincamento secundário do tipo transgranular associado a alta concentração de maclas mecânicas. MEV-SEI.

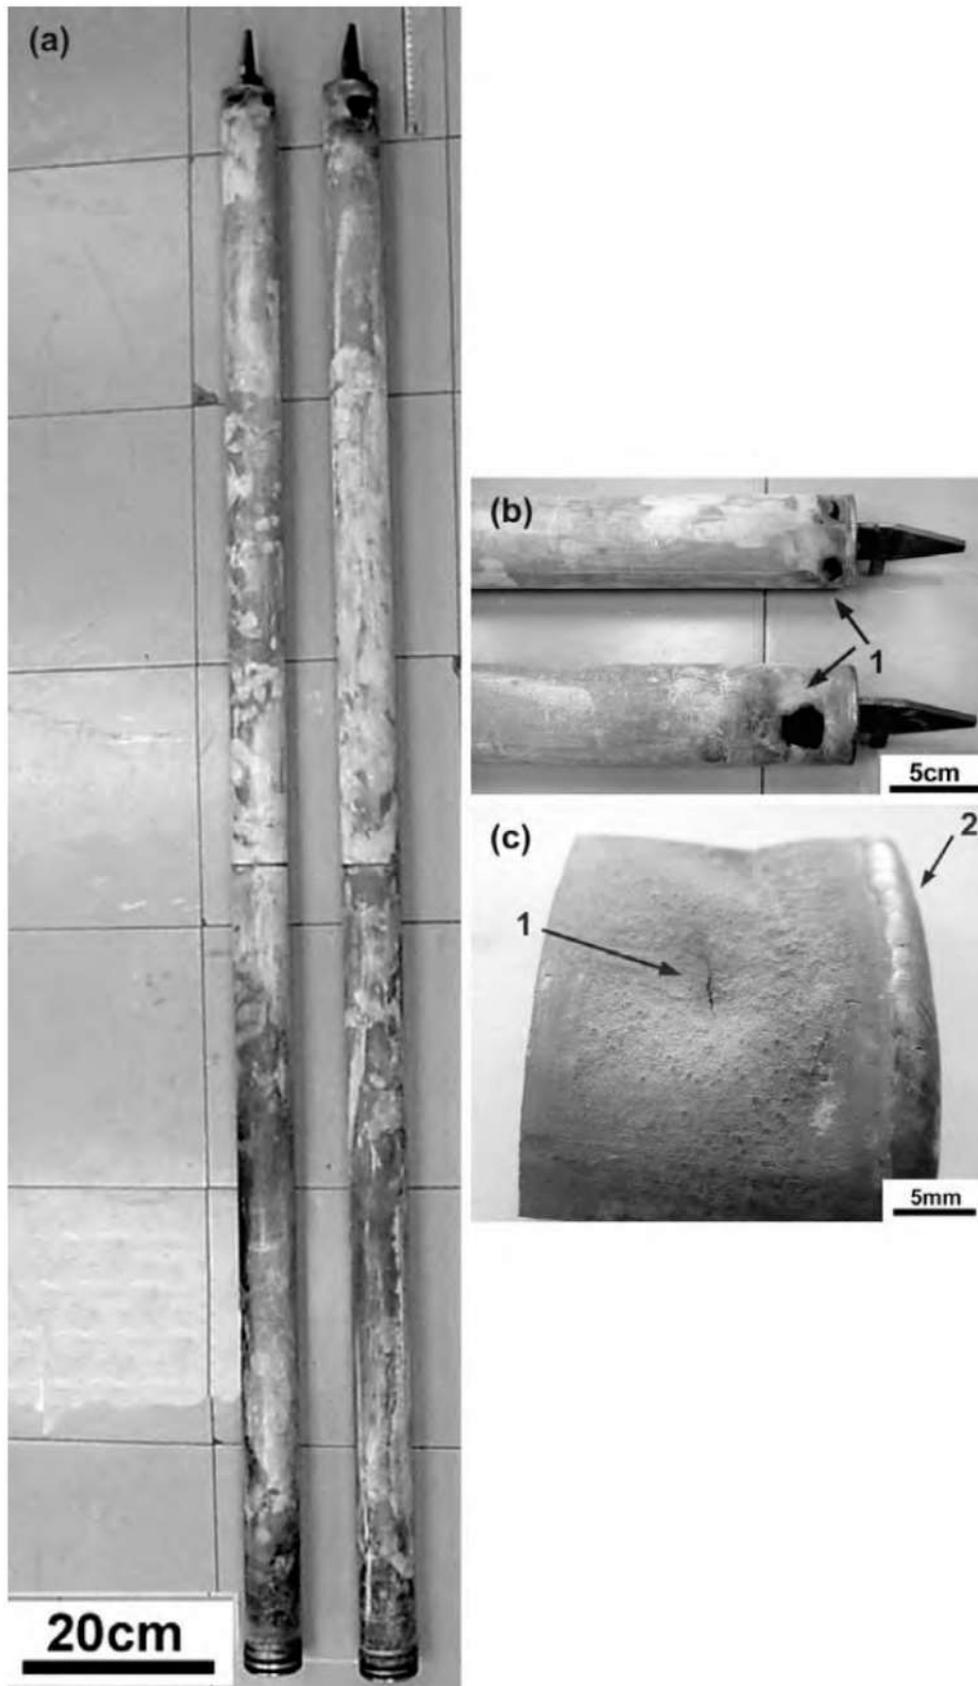
Figura 3. Inspeção visual. (a) Vista geral dos cartuchos de filtragem. (b) Detalhe mostrando a localização dos defeitos (seta 1). (c) Detalhe mostrando localização da trinca transversal (seta 1) e da solda de topo (seta 2).

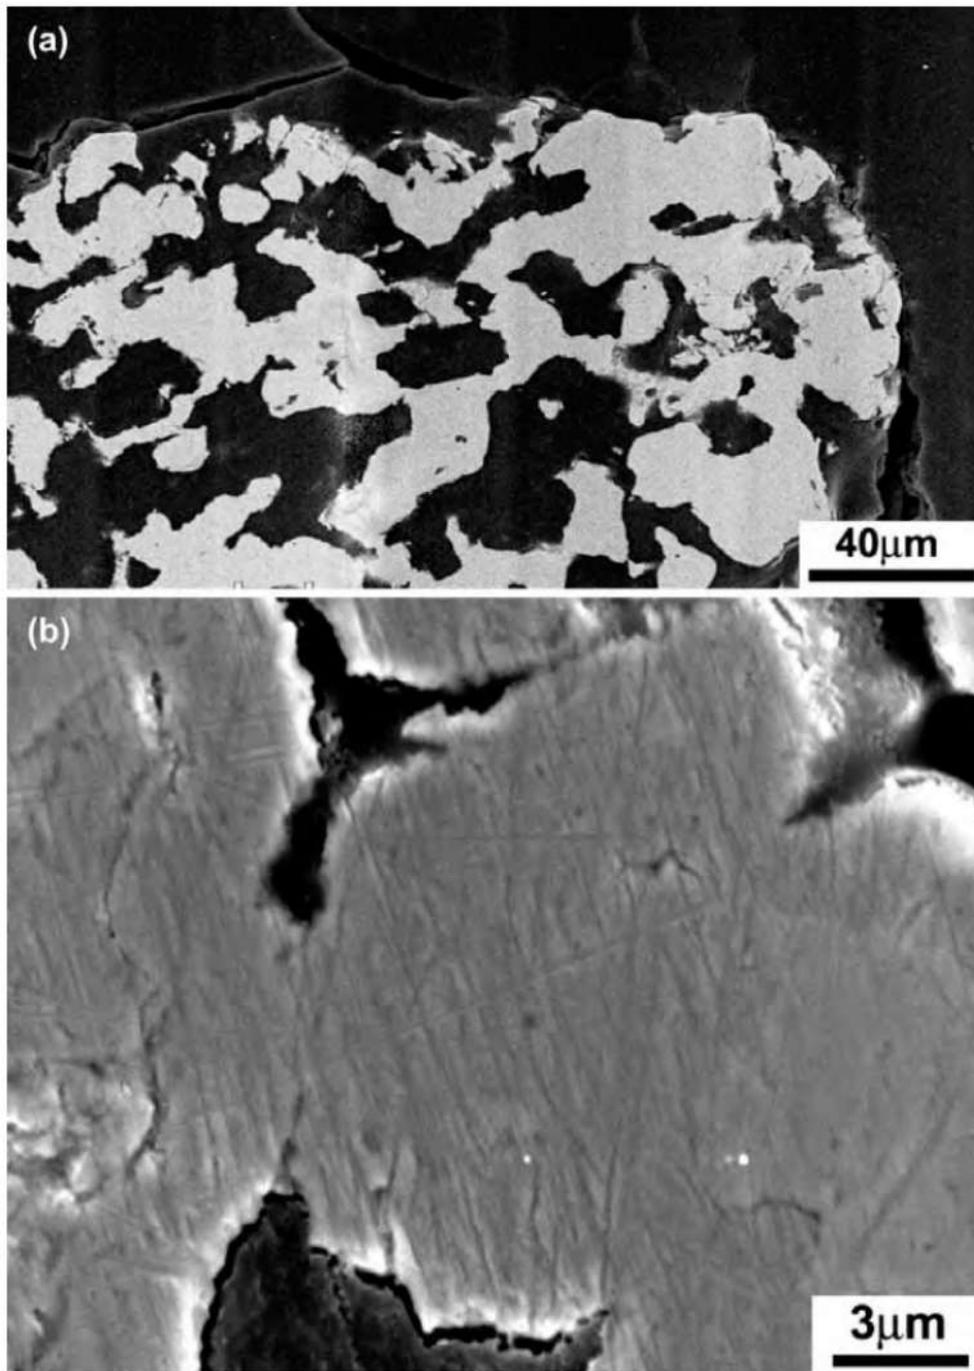
Figura 10. Propagação da trinca junto à superfície interna. (a) Vista geral. (b) Propagação intergranular. SEM-SEI. Ataque: HCl-HNO₃-H₂SO₄-HF.
