Metalografía y Análisis de Fallas

Casos Seleccionados (1933-2003)

**Metalografía y Análisis de Fallas:
Casos Seleccionados (1933-2003)**

DOI: 10.11606/9788553380060

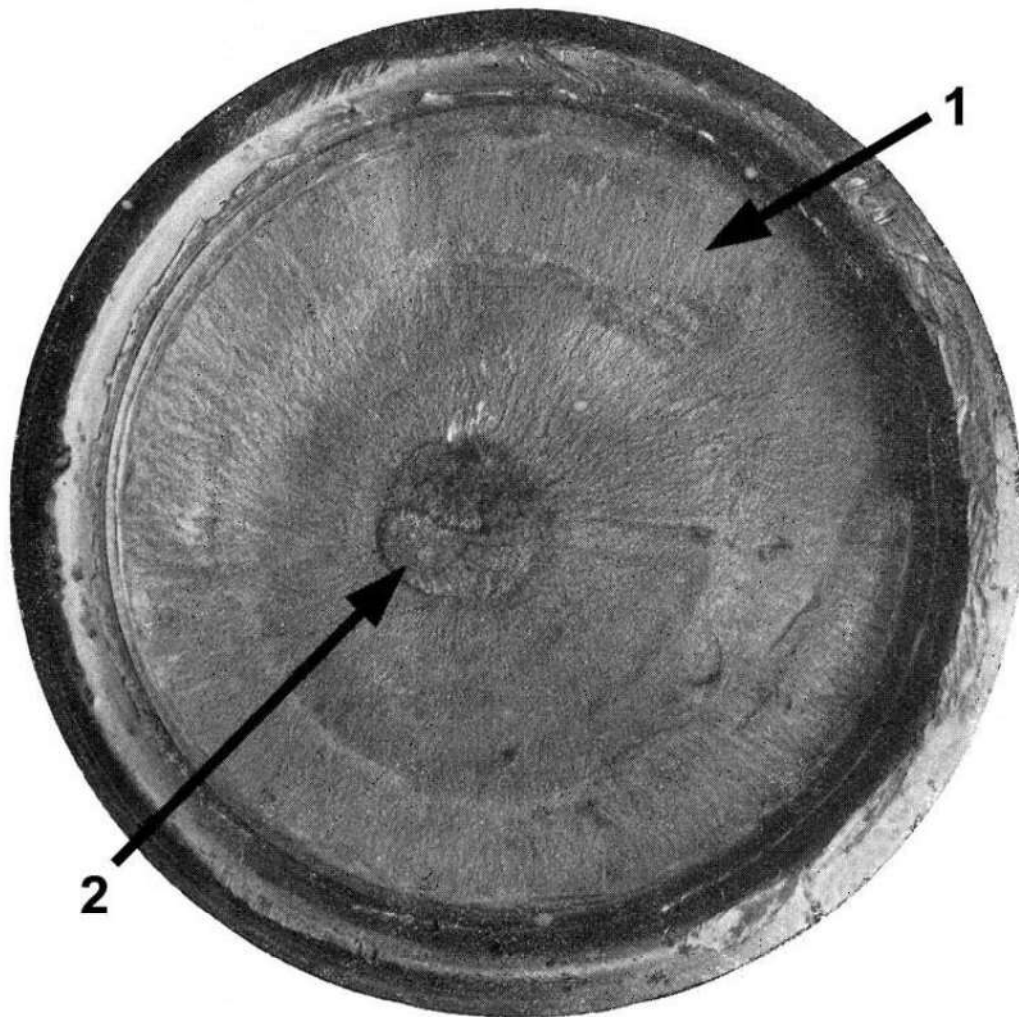
Figura 5. Aspecto de la fractura de la manga, en el plano de su inserción con el cuerpo del eje. Flecha 1 apunta para la región de aspecto liso, fractura estable y flecha 2 para la región de fractura inestable.

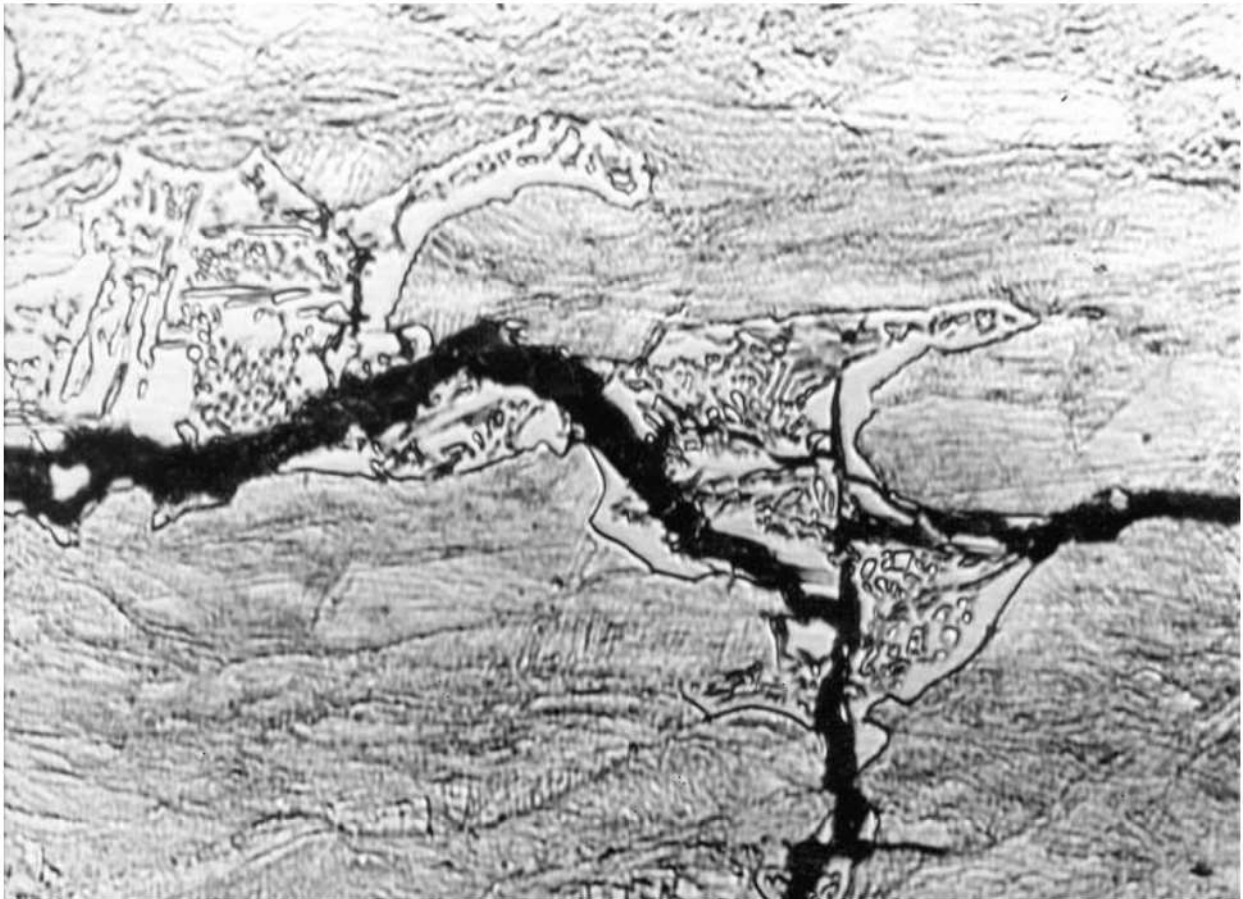
Figura 2. Detalle de grieta atravesando un área de eutéctico. Reactivo de per clorito de ácido férrico. 1000X.

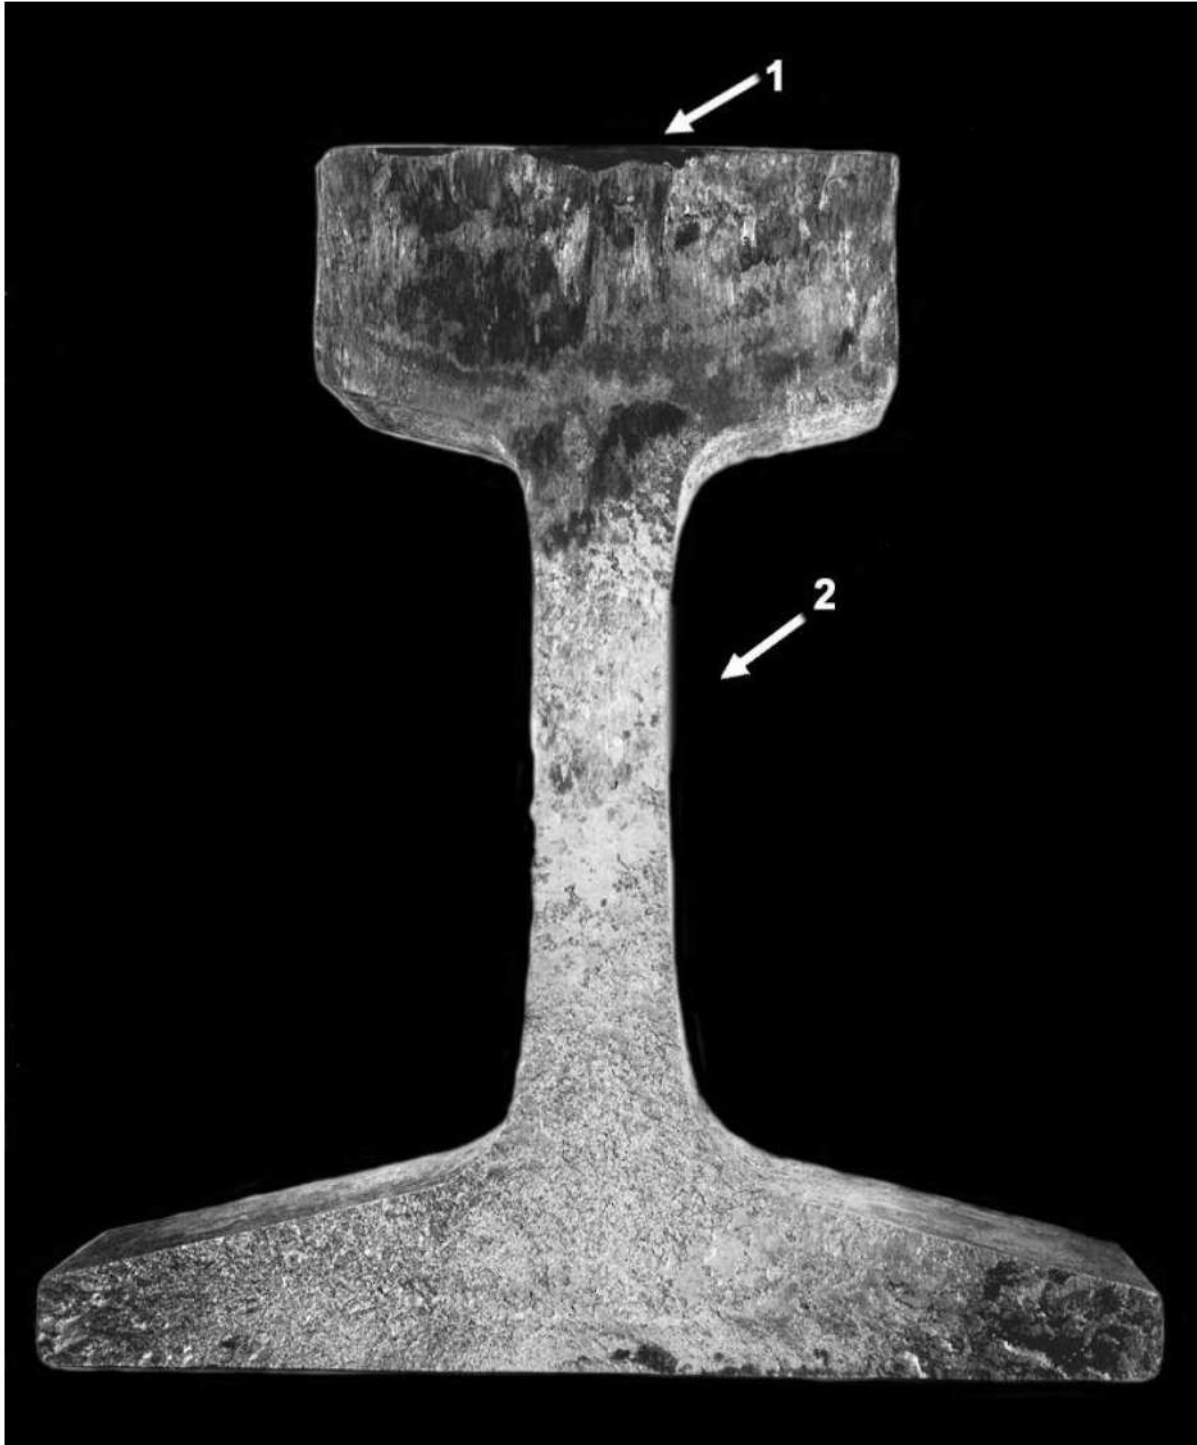
Figura 1. Superficie de fractura mostrando la región lisa con marcas de tipo playa (flecha 1) y región más rugosa (flecha 2). Aspecto típico de rotura por fatiga iniciada en la cabeza.

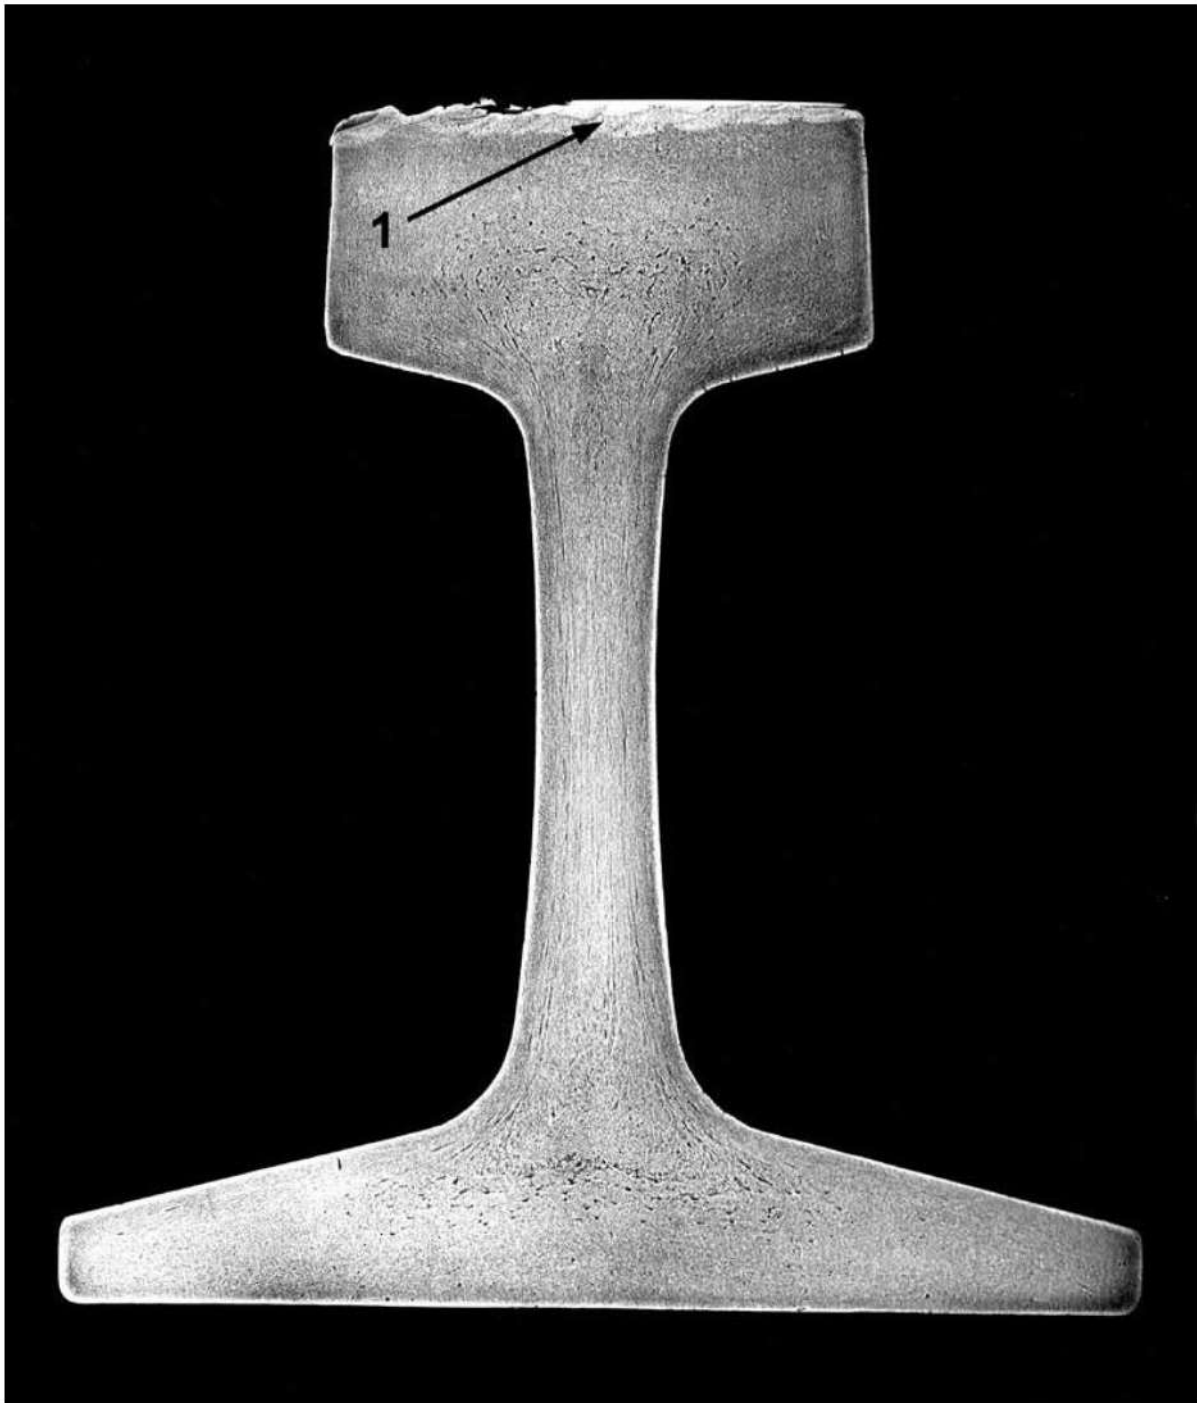
Figura 2. Reparación por soldadura (ver flecha 1) e influencia del calor de la soldadura en la microestructura del riel, mostrando leve segregación. Reactivo de yodo.

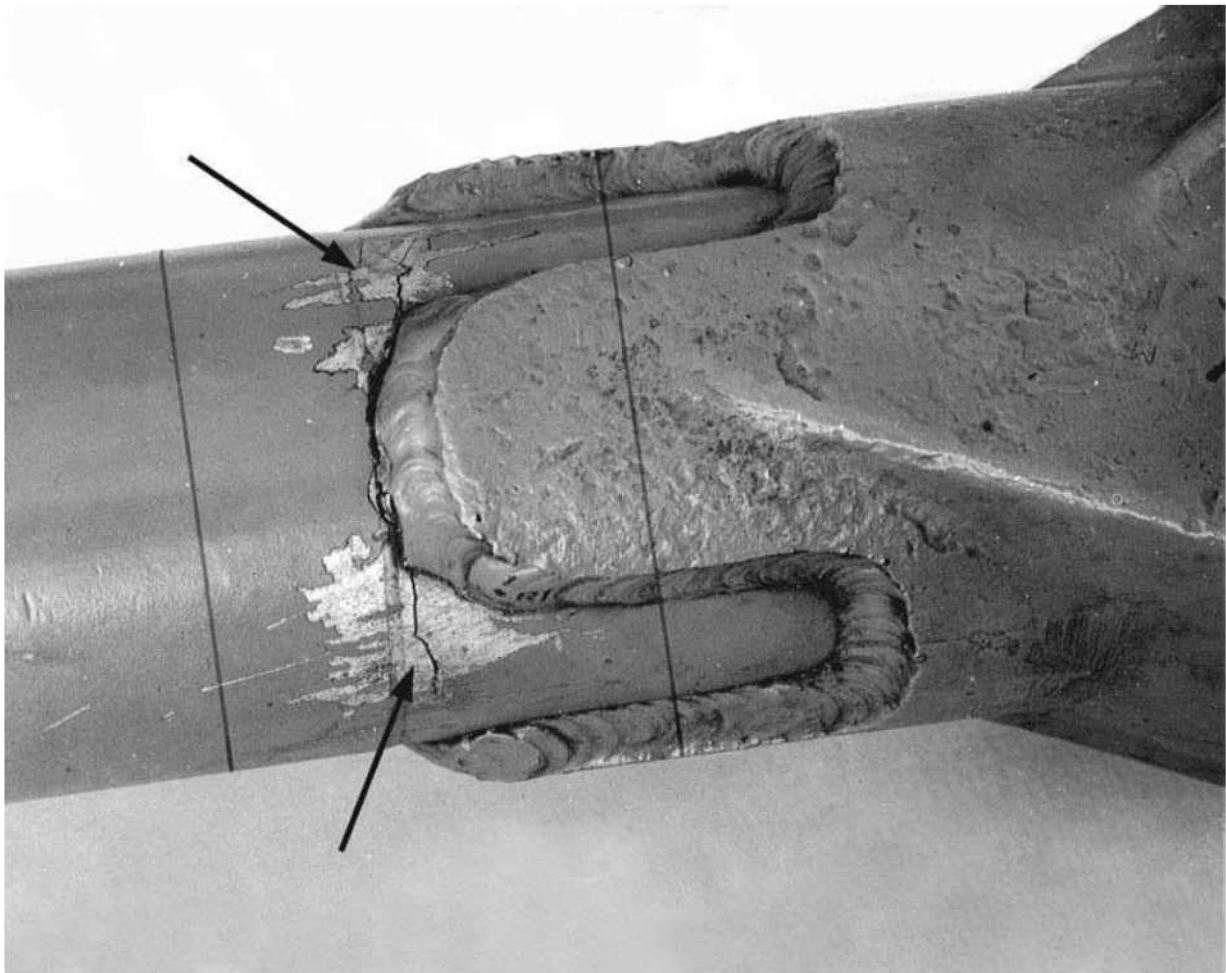
Figura 2. Trecho donde se presenta una grieta (flechas). Las líneas están delimitando el segmento cortado para el examen.

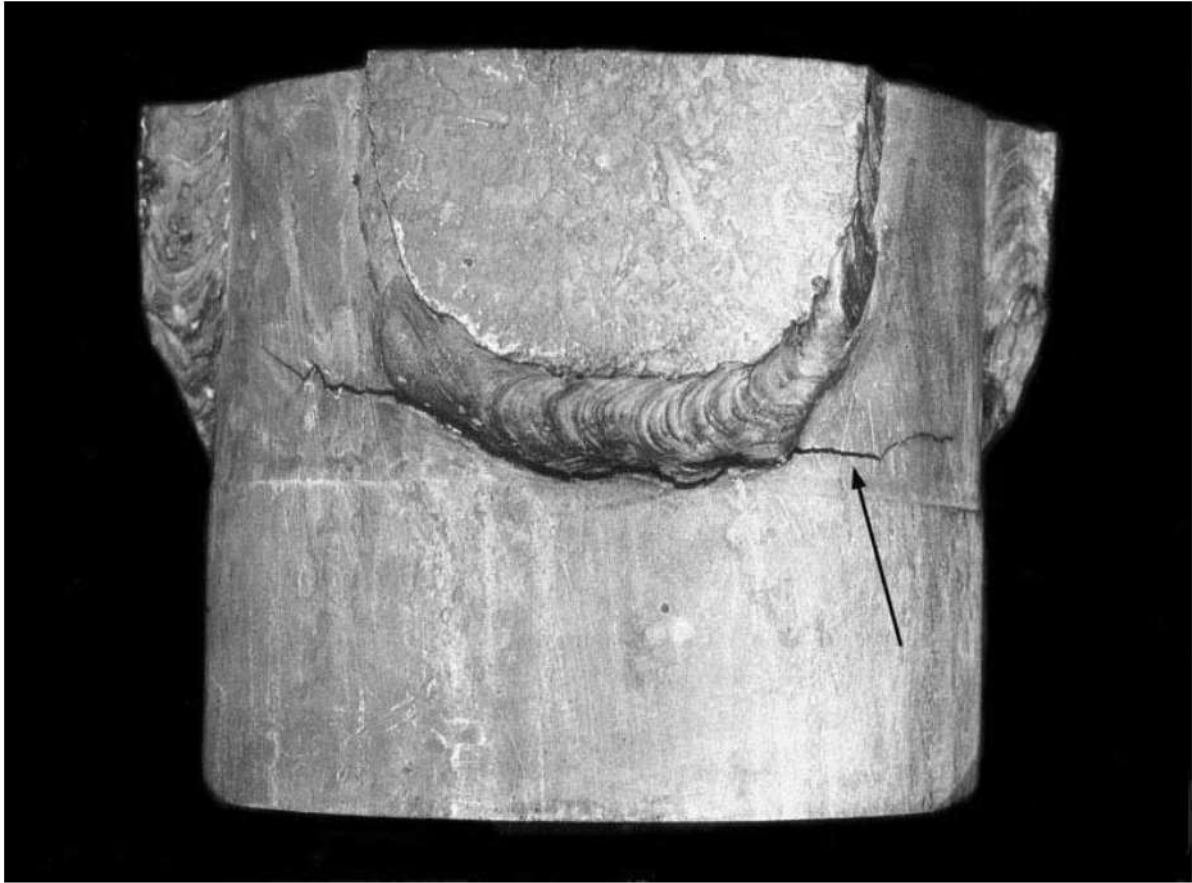
Figura 3. Detalle donde se nota la grieta transversal(flecha) que acompaña una larga extensión al borde de la capa de soldadura.

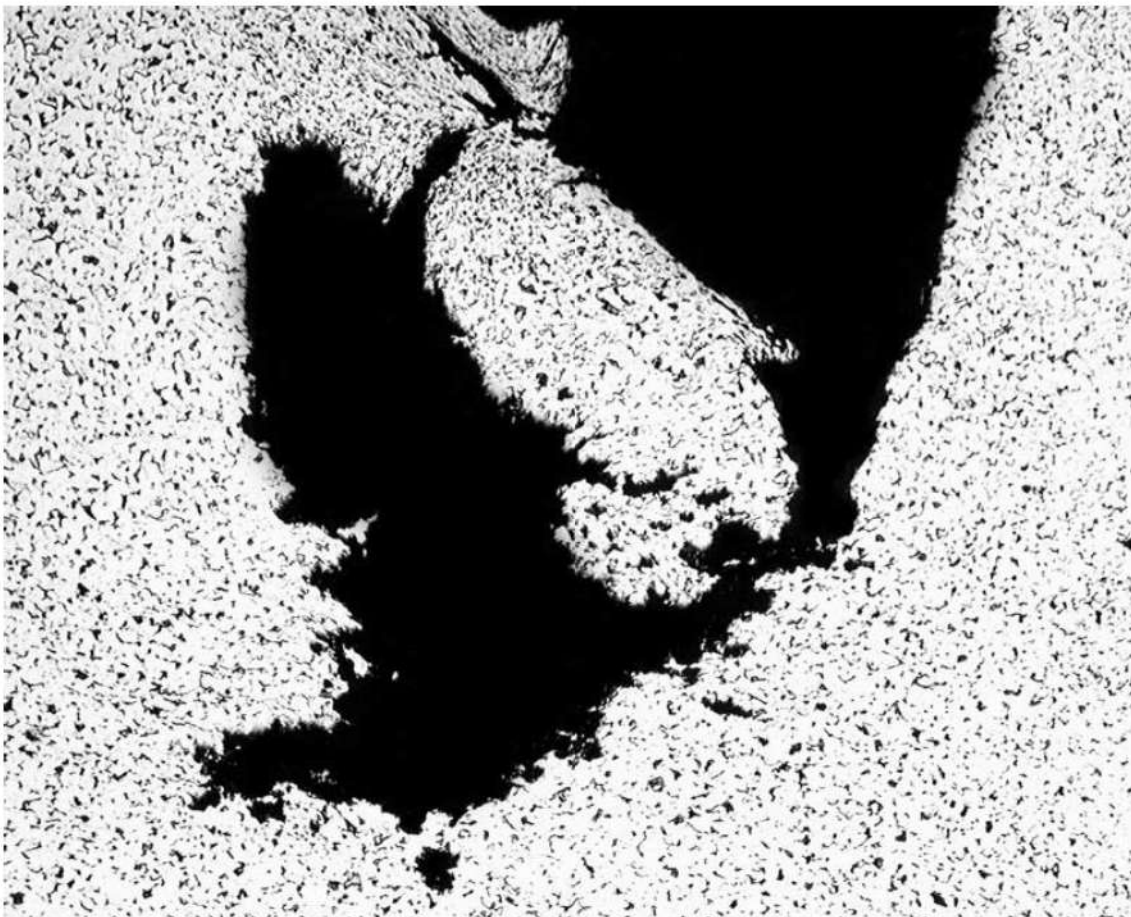
Figura 5. Aspecto con mayor aumento de la grieta observada en el cuerpo de prueba K. Reactivo de ácido nítrico. 70X.

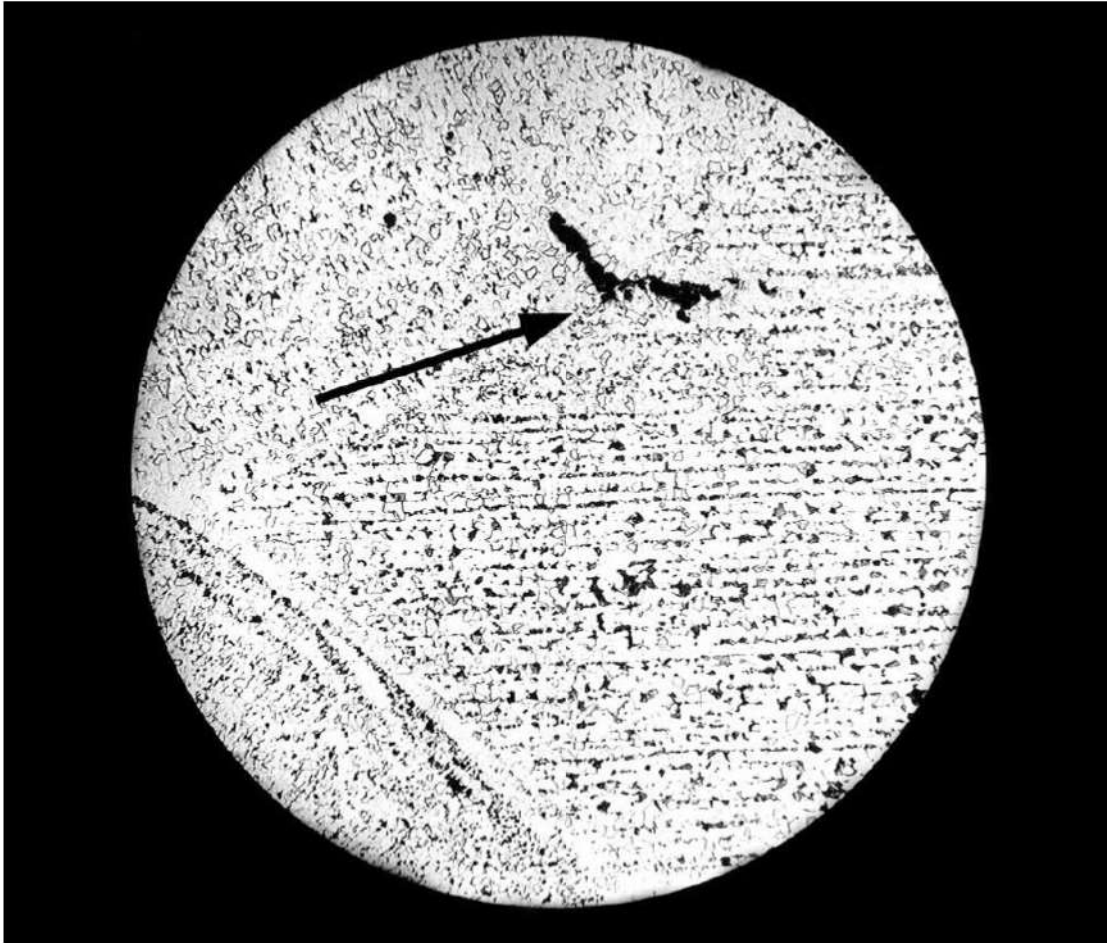
Figura 6. Aspecto de las microestructuras de la placa y de las dos soldaduras después del recocido. Se nota una falla o grieta (flecha) en la zona de transición en la dirección de una faja más rica en fósforo (ghost-lines) de la placa. Reactivo de ácido nítrico. 40X.

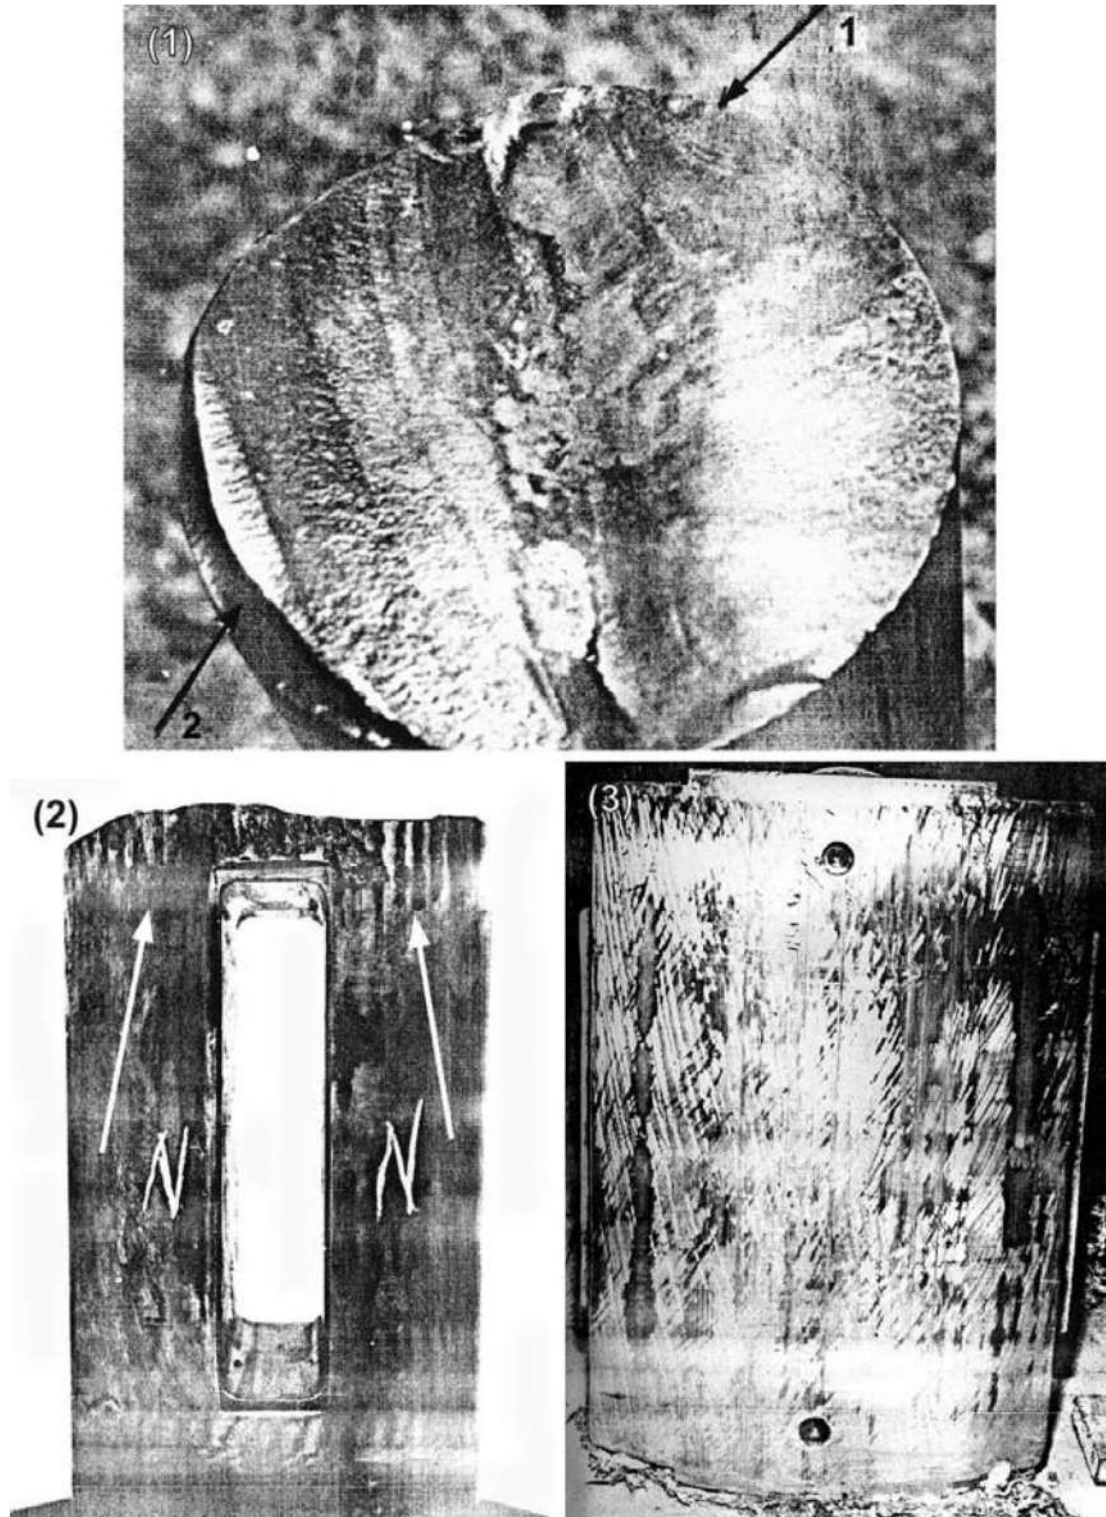
Figura 1. Aspecto de la fractura en un segmento del vástago engastado en la cruceta. Rotura por desarrollo progresivo (fatiga) iniciada en el punto de la flecha, que se sitúa al lado opuesto de la zapata mayor de la cruceta (flecha 2).

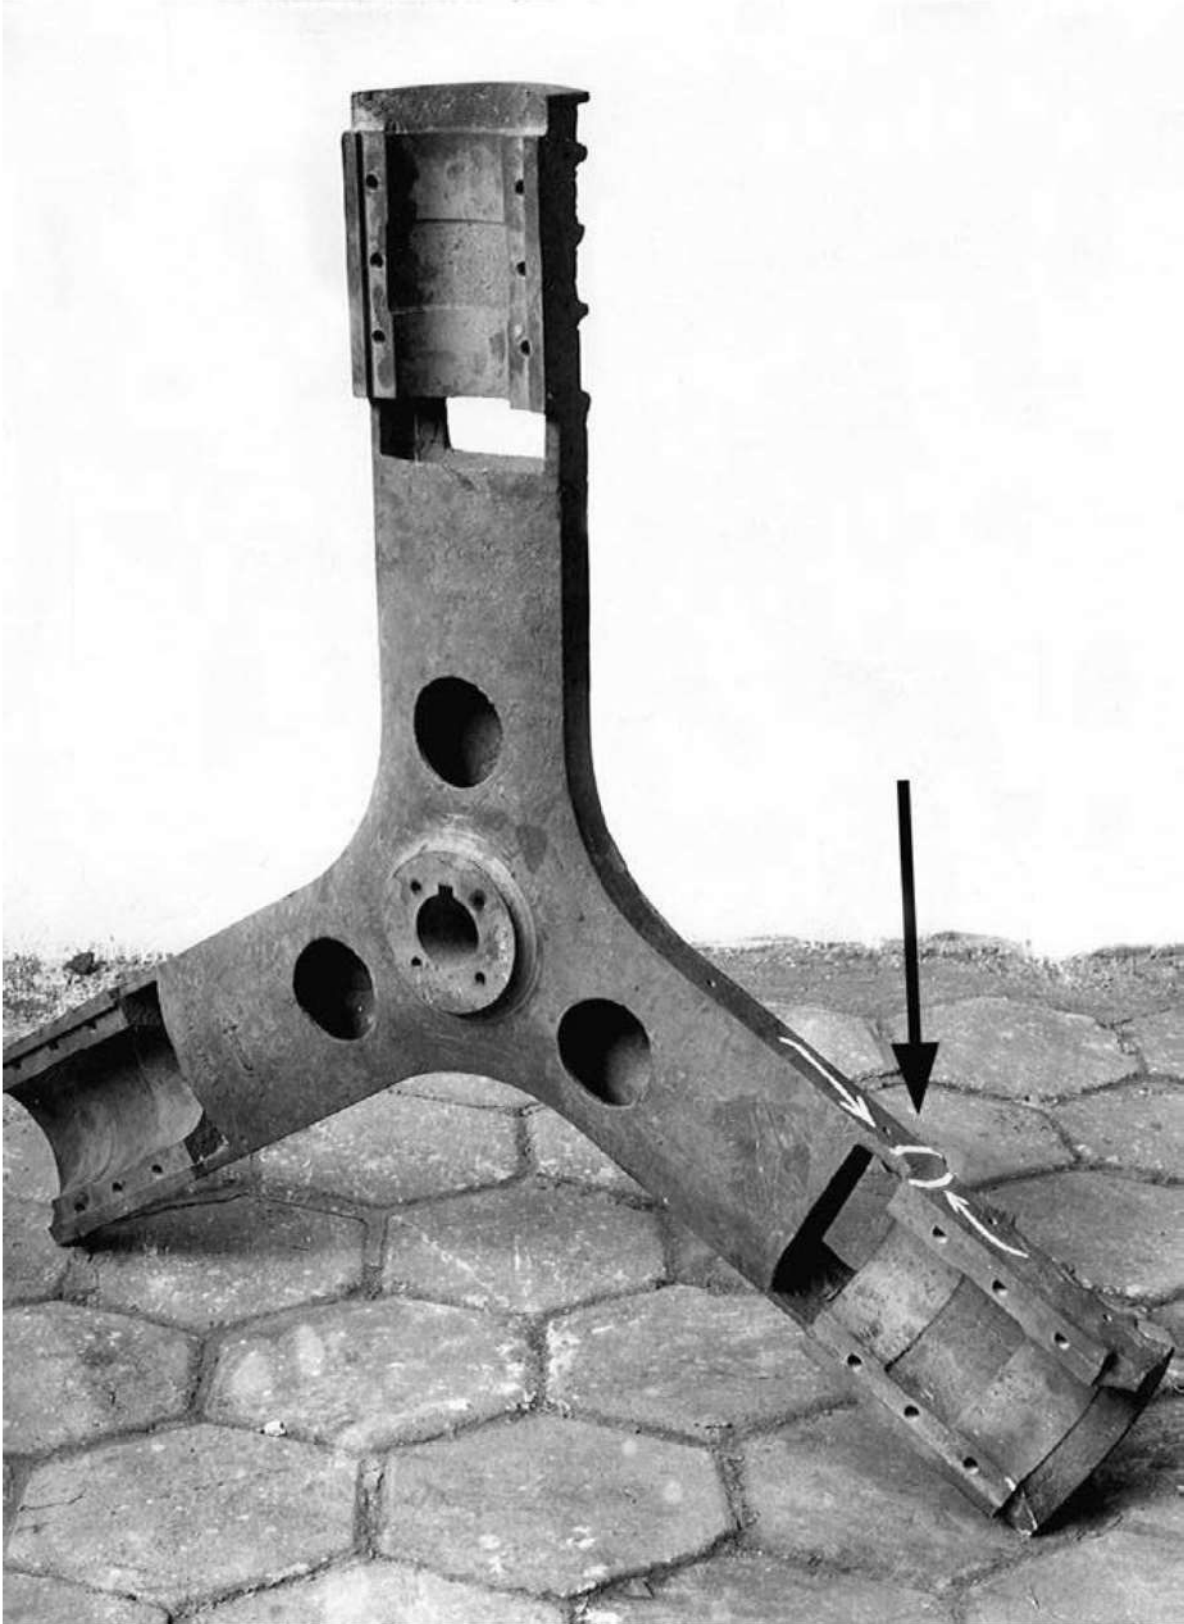
Figura 1. Aspecto de la pieza “Y” (cubo del ventilador). La flecha muestra la región agrietada.

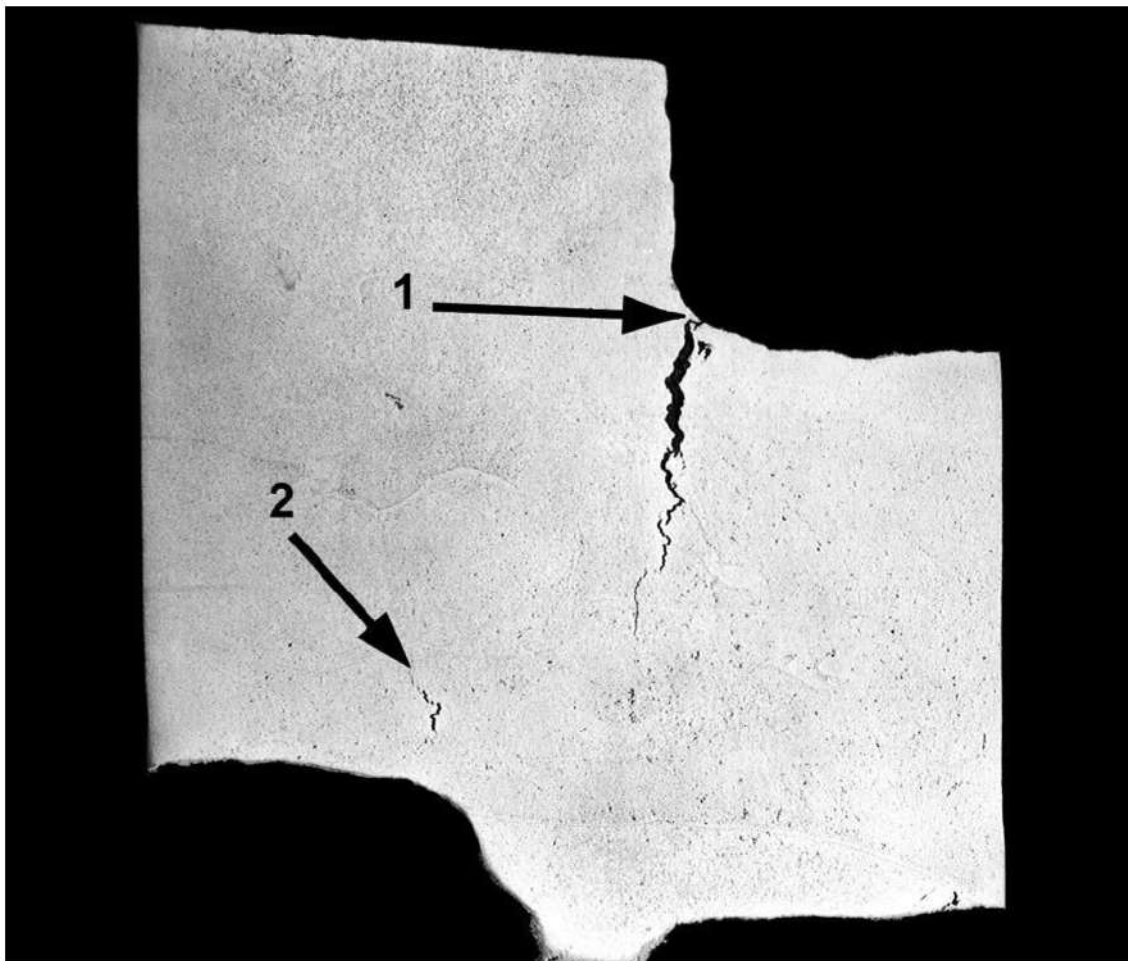
Figura 3. Macroestructura del material de la superficie. Material prácticamente homogéneo. La grieta (flecha 1), de formato irregular, se desarrolló hasta más de la mitad del espesor de la pieza. En la región inferior se nota una pequeña grieta (flecha 2). Reactivo de yodo.

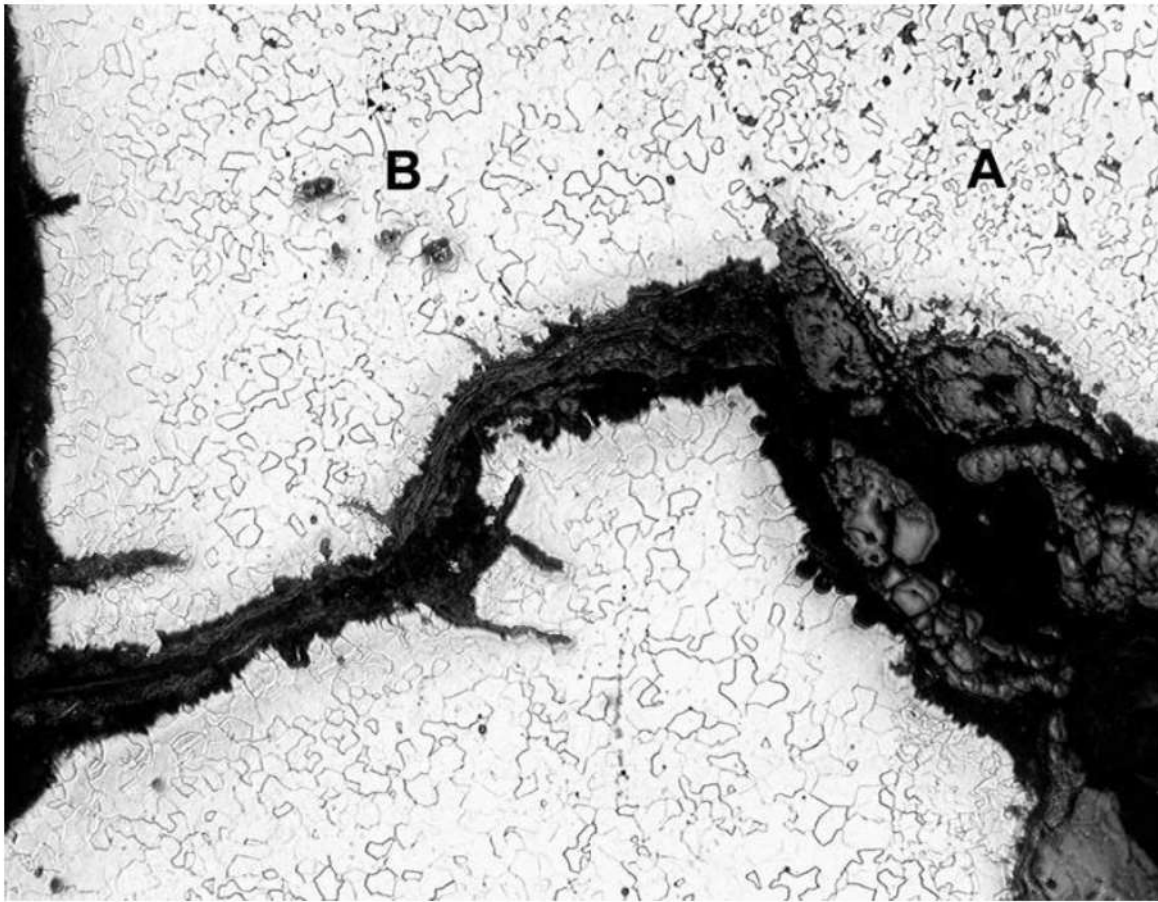
Figura 4. Microestructura del material de la región indicada por la flecha 1 en la figura 3. Región A: material del cubo del ventilador. Ferrita, perlita e inclusiones. Región B: material de la soldadura. Ferrita, pequeñas áreas de perlita, inclusiones y algunos vacíos. Microestructuras de acero de bajo carbono recocido. Se nota descarbonatación alrededor de la grieta, que presenta sus superficies oxidadas. Nital. 50X.

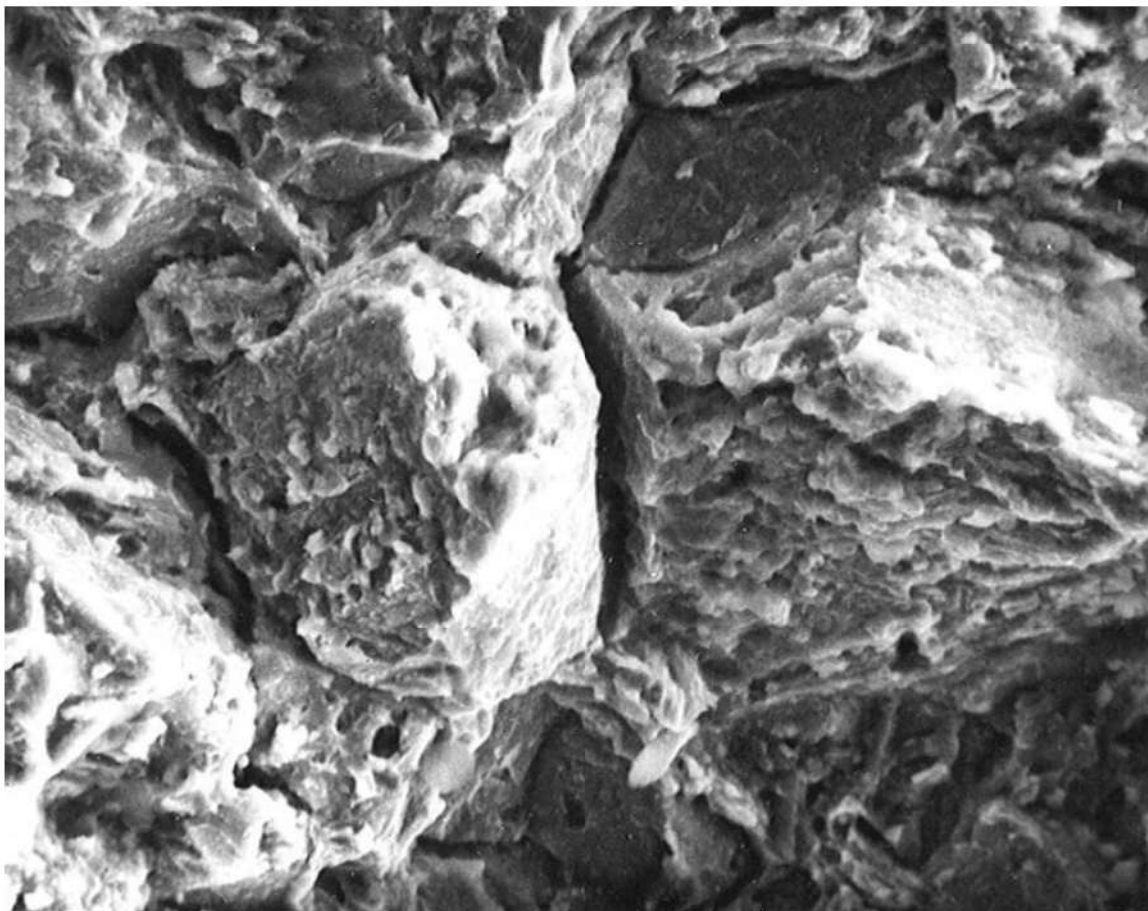
Figura 4. Aspecto de la fractura de los pernos rotos. Fractura intergranular. MEB-SEI. 1000X.

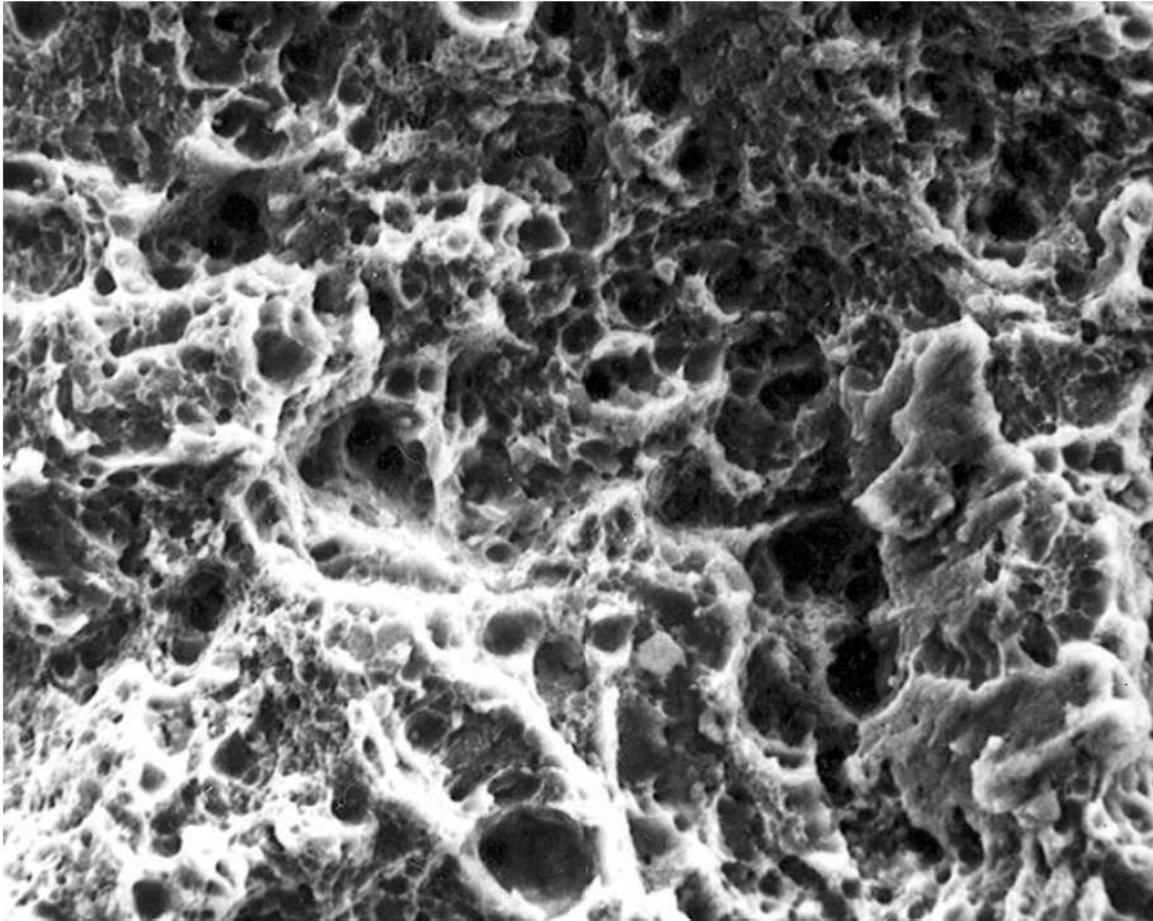
Figura 7. Aspecto de la fractura del perno roto por torque excesivo. Rotura por formación de alveolos. MEB-SEI. 1000X.

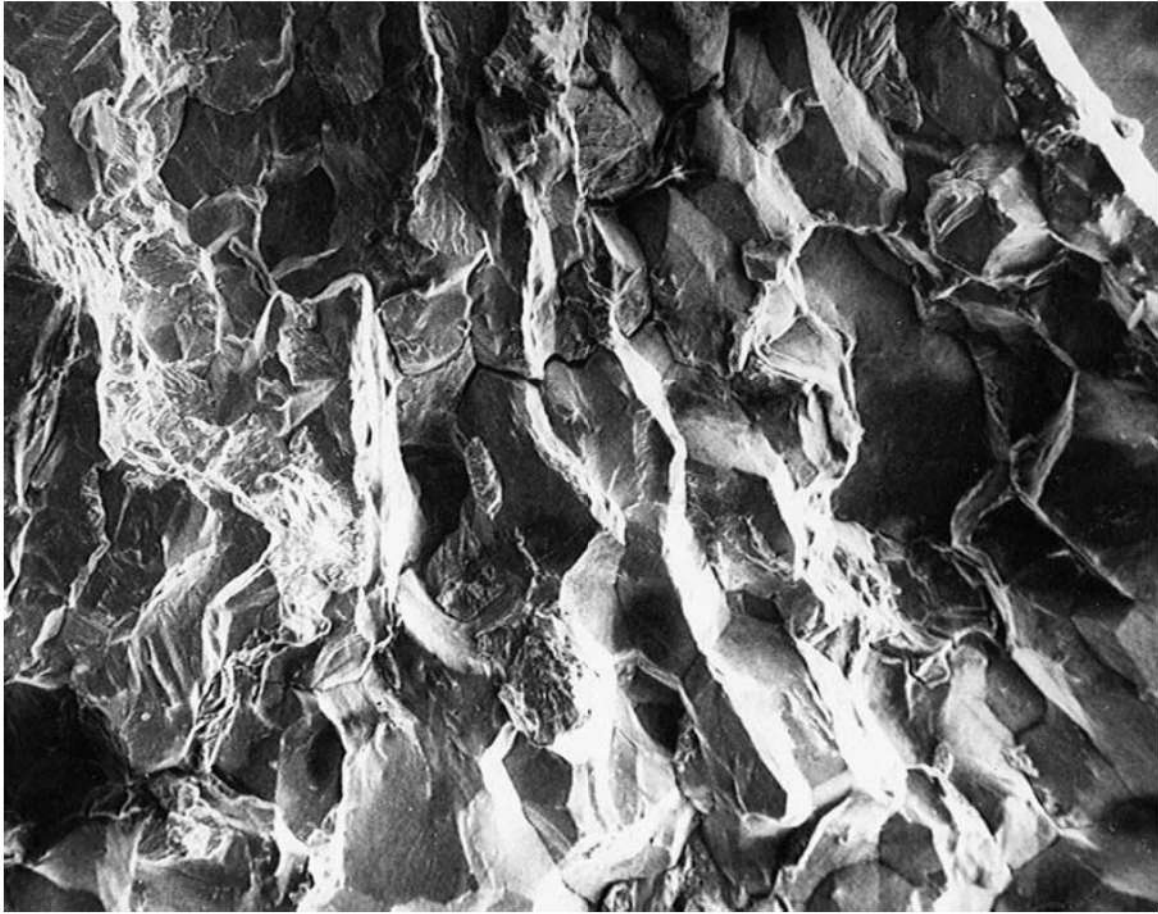
Figura 3. Rotura intergranular. MEB-SEI. 300X.

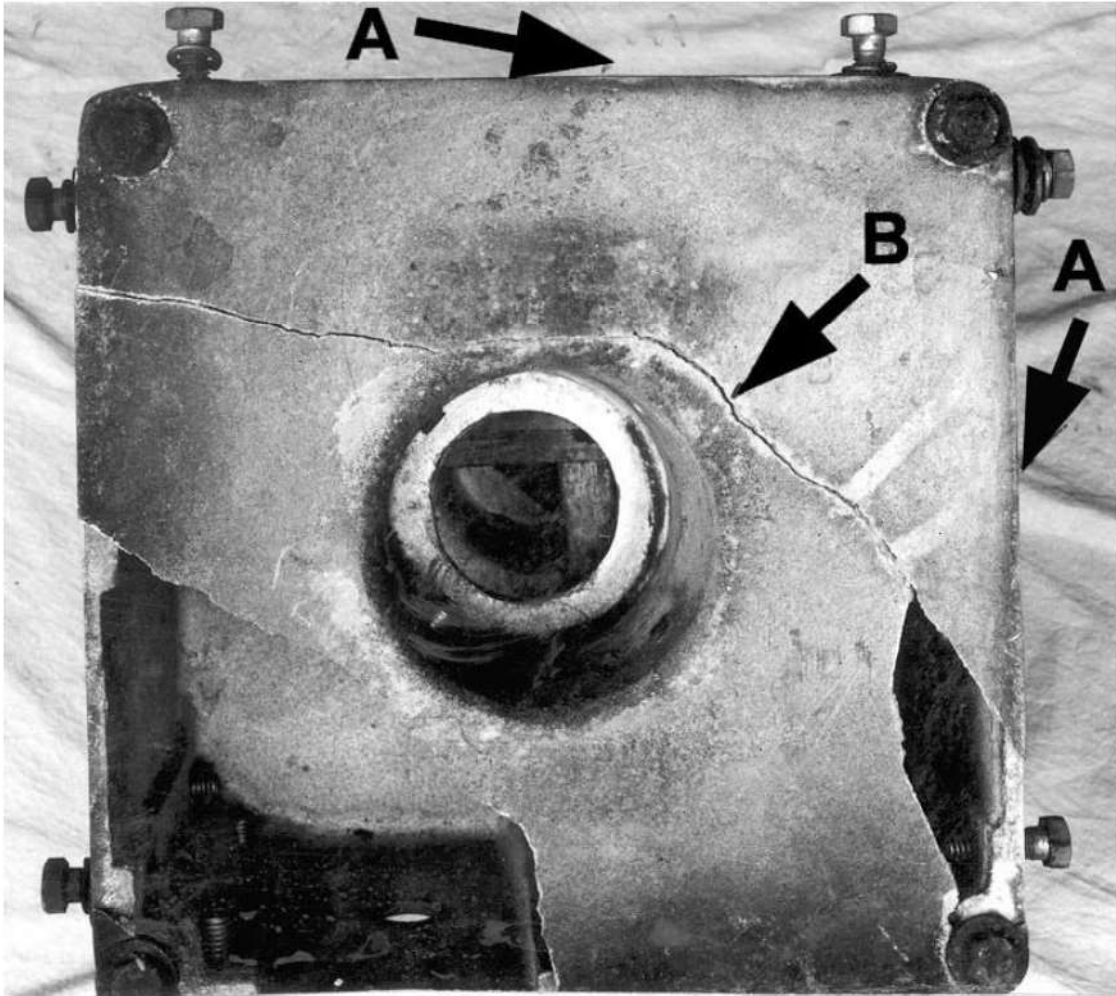
Figura 1. Aspecto de la caja-soporte recibida. Las flechas A indican las caras de fijación de las luminarias. La rotura principal (flecha b) fue provocada por esfuerzos de flexión. Las demás fracturas ocurrieron por causa de la propagación de la rotura principal.

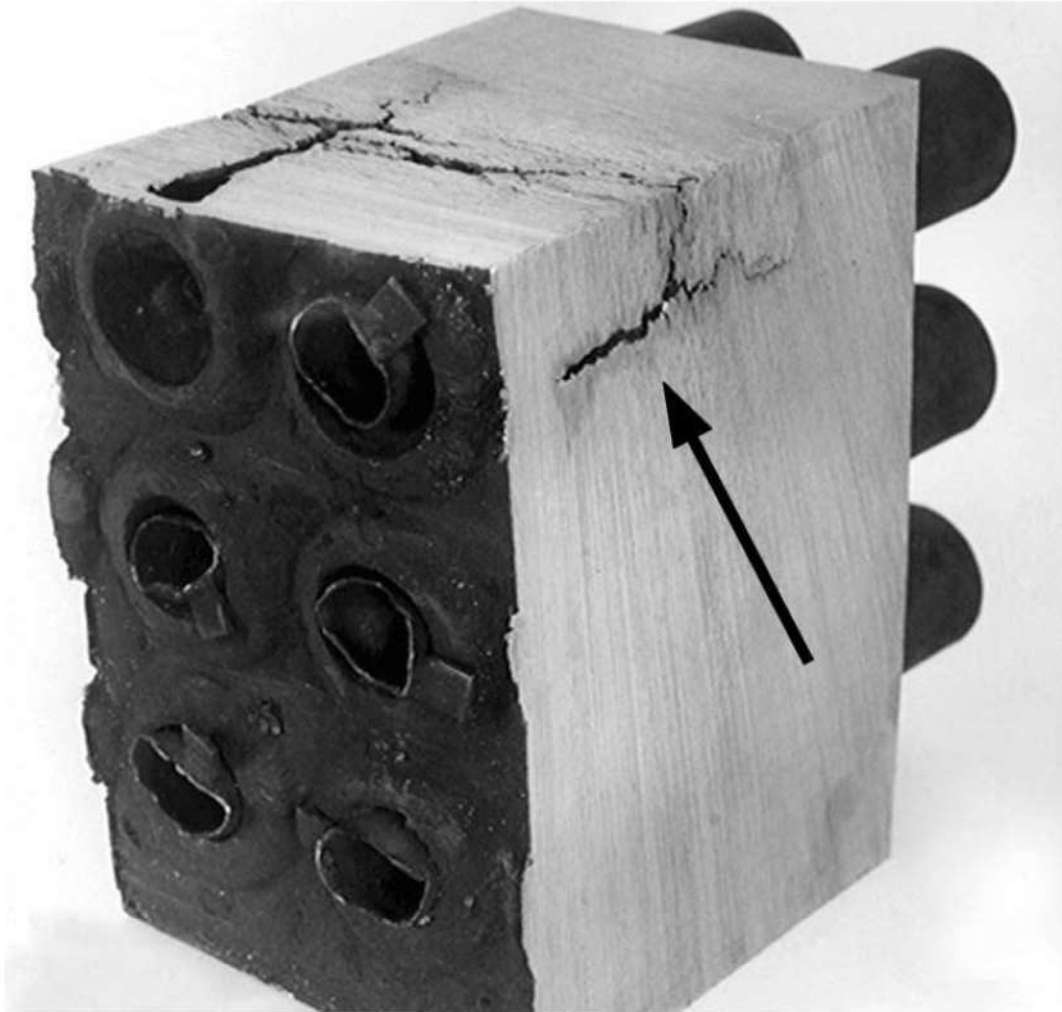
Figura 8. Grietas en el espejo, paralelas a la superficie a lo largo de los orificios. El agrietamiento se extiende hasta la altura de los tubos inferiores de la fotografía.
