Metalografía y Análisis de Fallas

Casos Seleccionados (1933-2003)

**Metalografía y Análisis de Fallas:
Casos Seleccionados (1933-2003)**

DOI: 10.11606/9788553380060

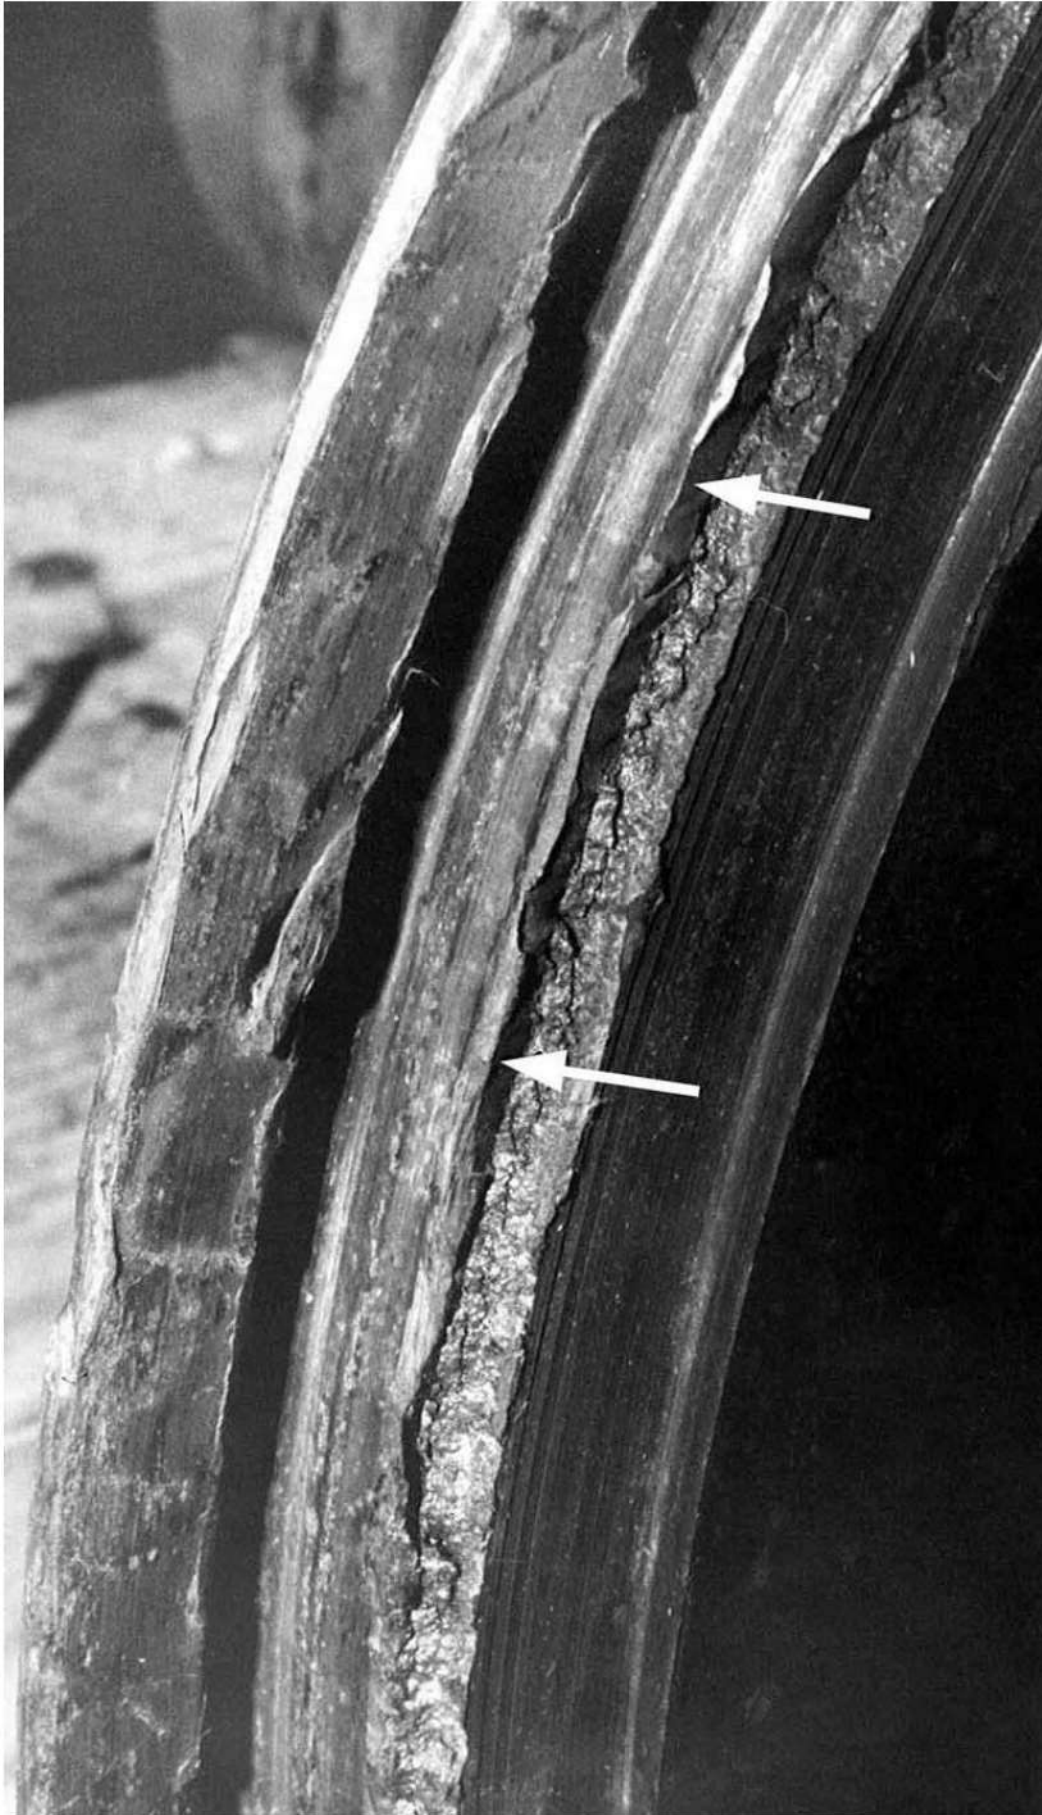
Figura 11. Aspecto de la superficie de la fractura de la primera rueda de la turbina. Las flechas indican la región de arrancamiento final, por cizallamiento radial, en consecuencia de esfuerzos centrífugos.

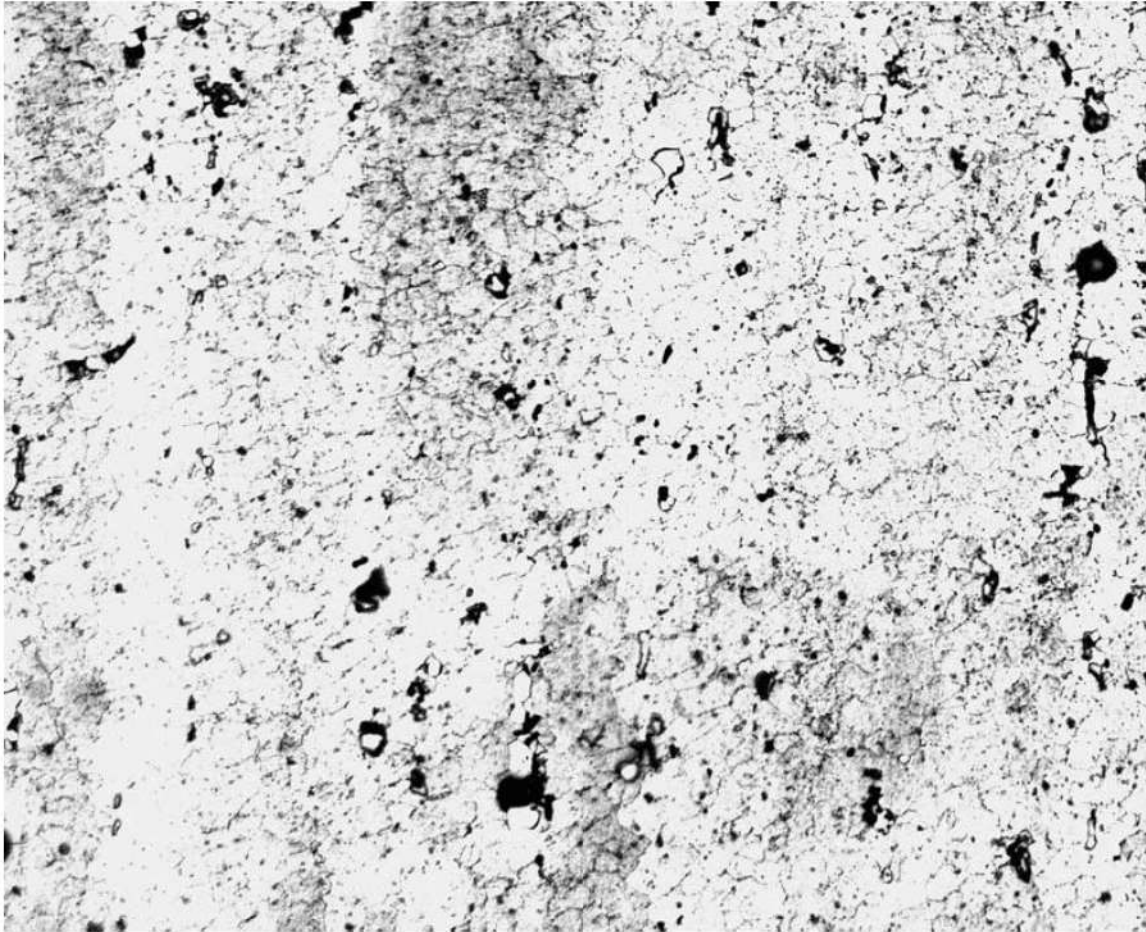
Figura 5. Precipitados de CuAl_2 partículas insolubles de $(\text{Fe,Mn})_3\text{SiAl}_{12}$ matriz del aluminio (fase α). La intensa precipitación de CuAl_2 en contornos de grano indica súper envejecimiento. Reactivo Keller. 400X.

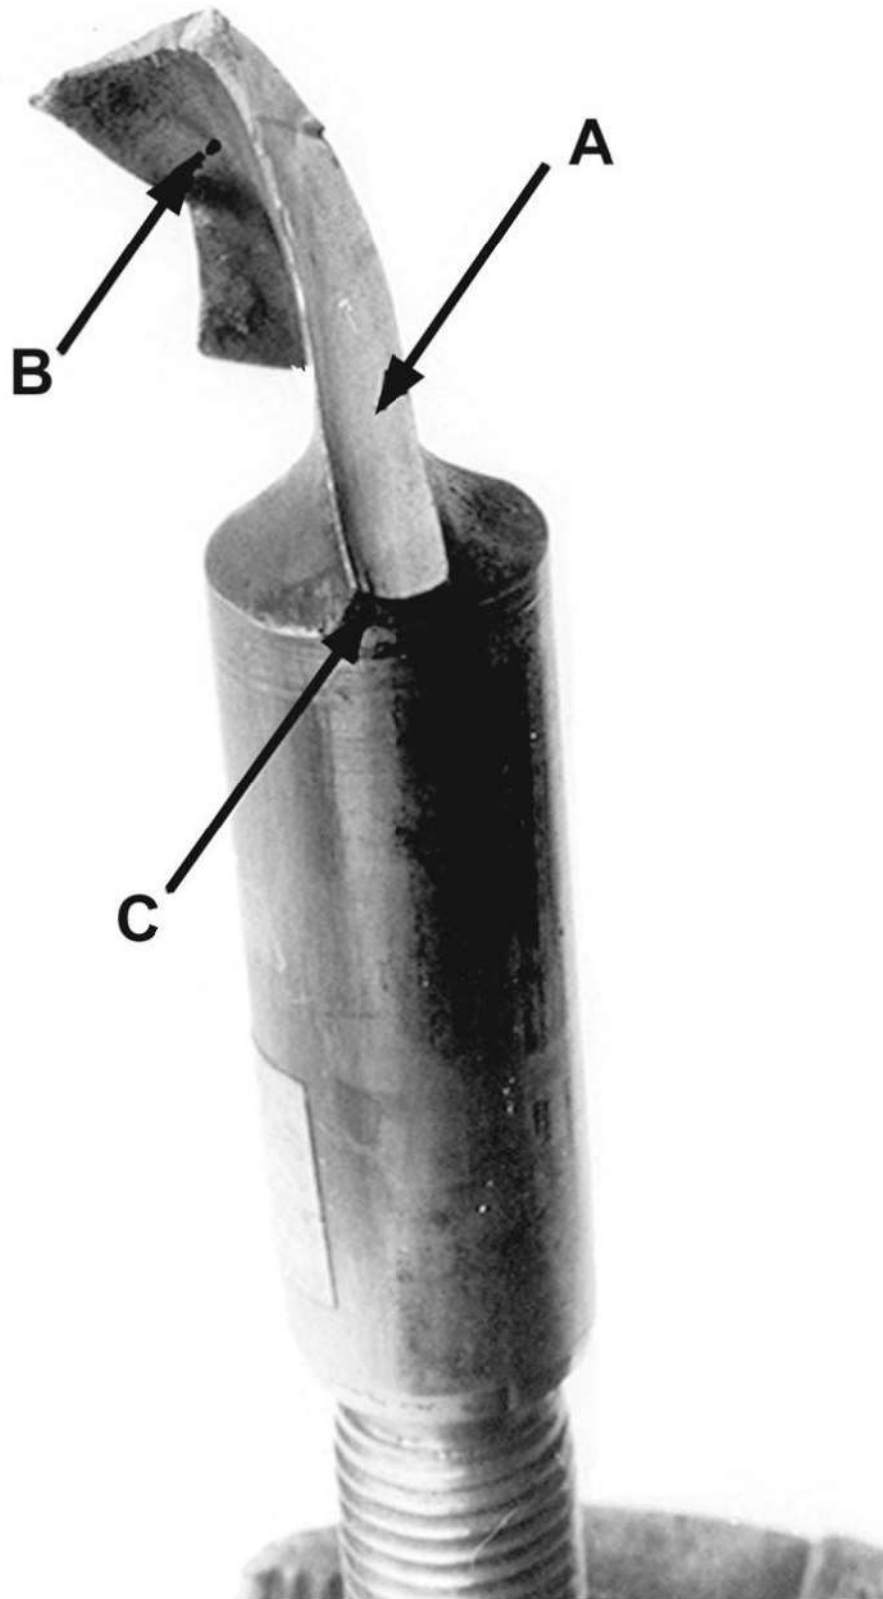
Figura 1. Aspecto de la paleta rota. Fractura por desarrollo progresivo (fatiga). Las flecha A, B y C indican regiones examinadas por MEB.

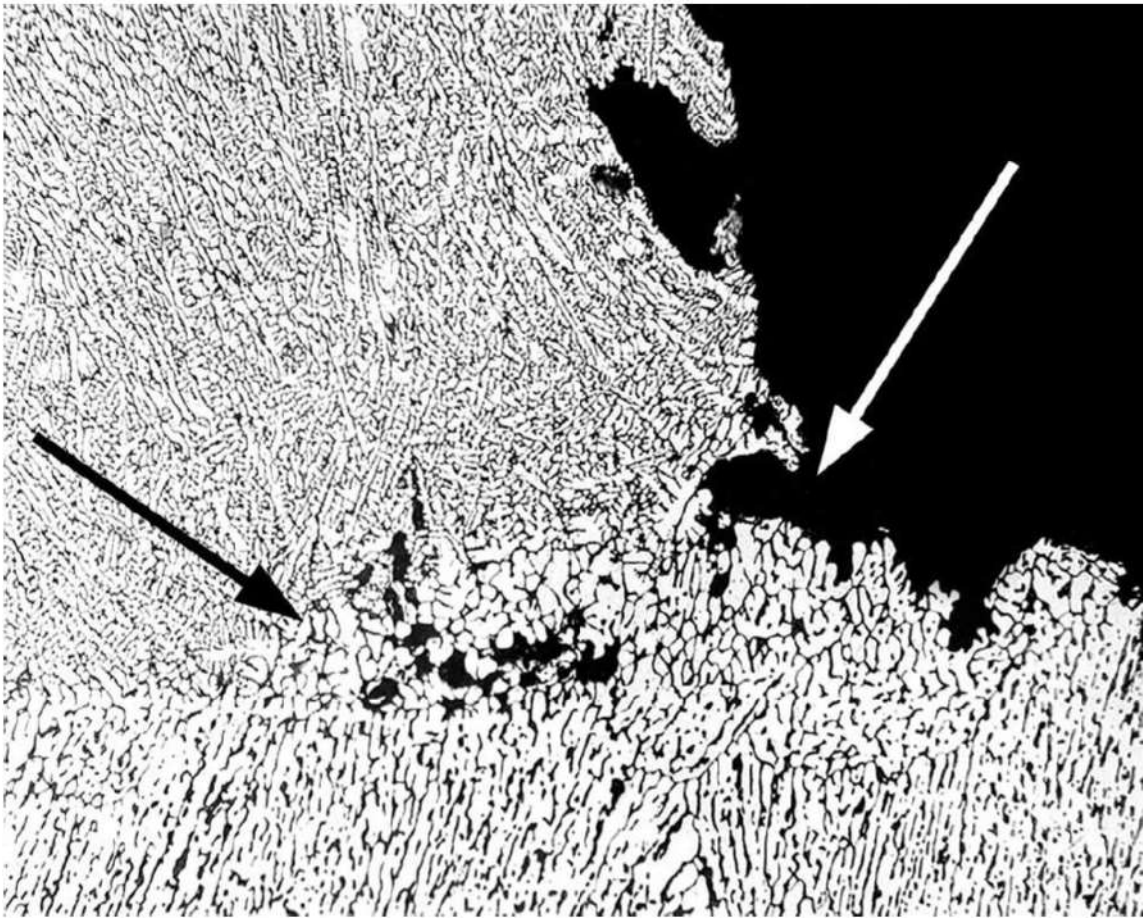
Figura 8. Detalle de la figura 5, mostrando la presencia de poros en la región de inicio de la fractura de soldadura del tubo 1. Ácido fluorhídrico (0.5%). 100X

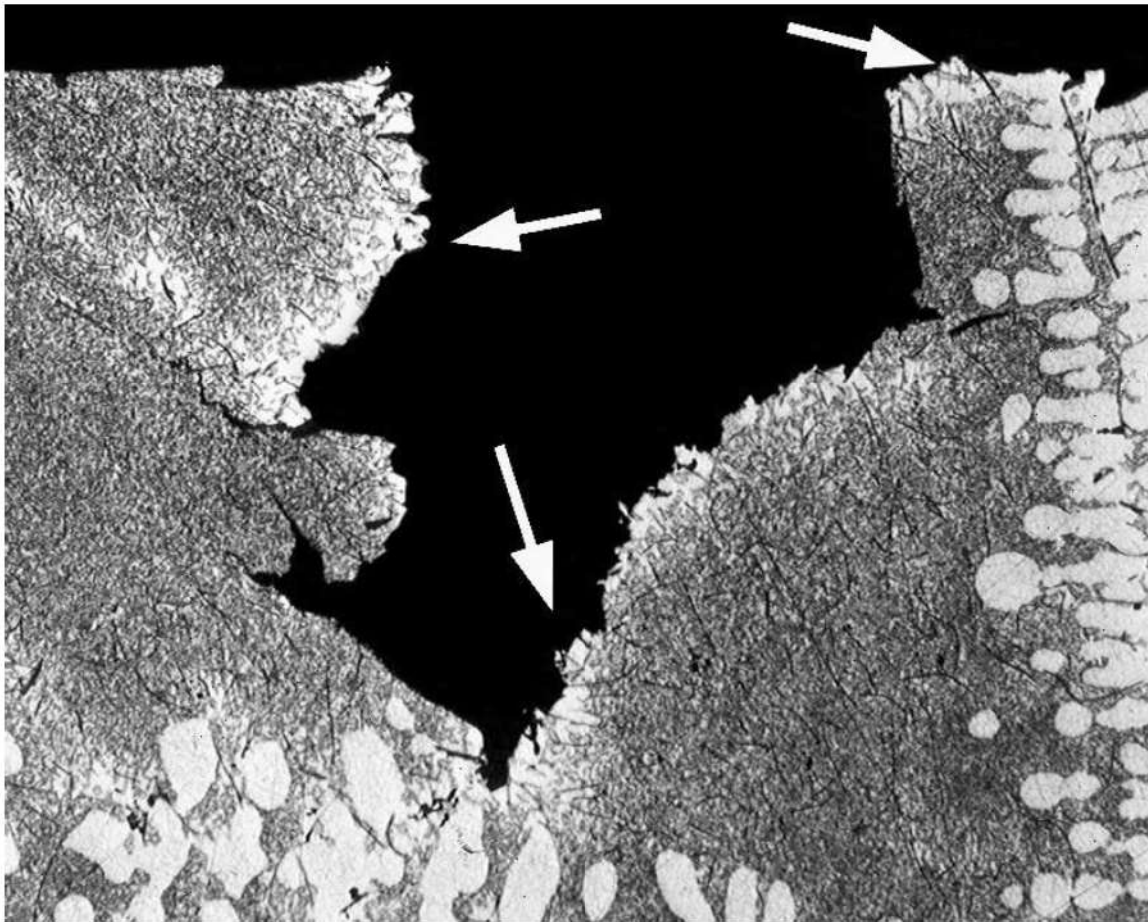
Figura 7. Corte B-B. Rueda dañada - cubo. Aspecto micrográfico del material. Las flechas en la superficie de la fractura evidencian que esta se propaga por el contorno de la célula eutéctica (flechas). Reactivo de HF (0.5%). 100X

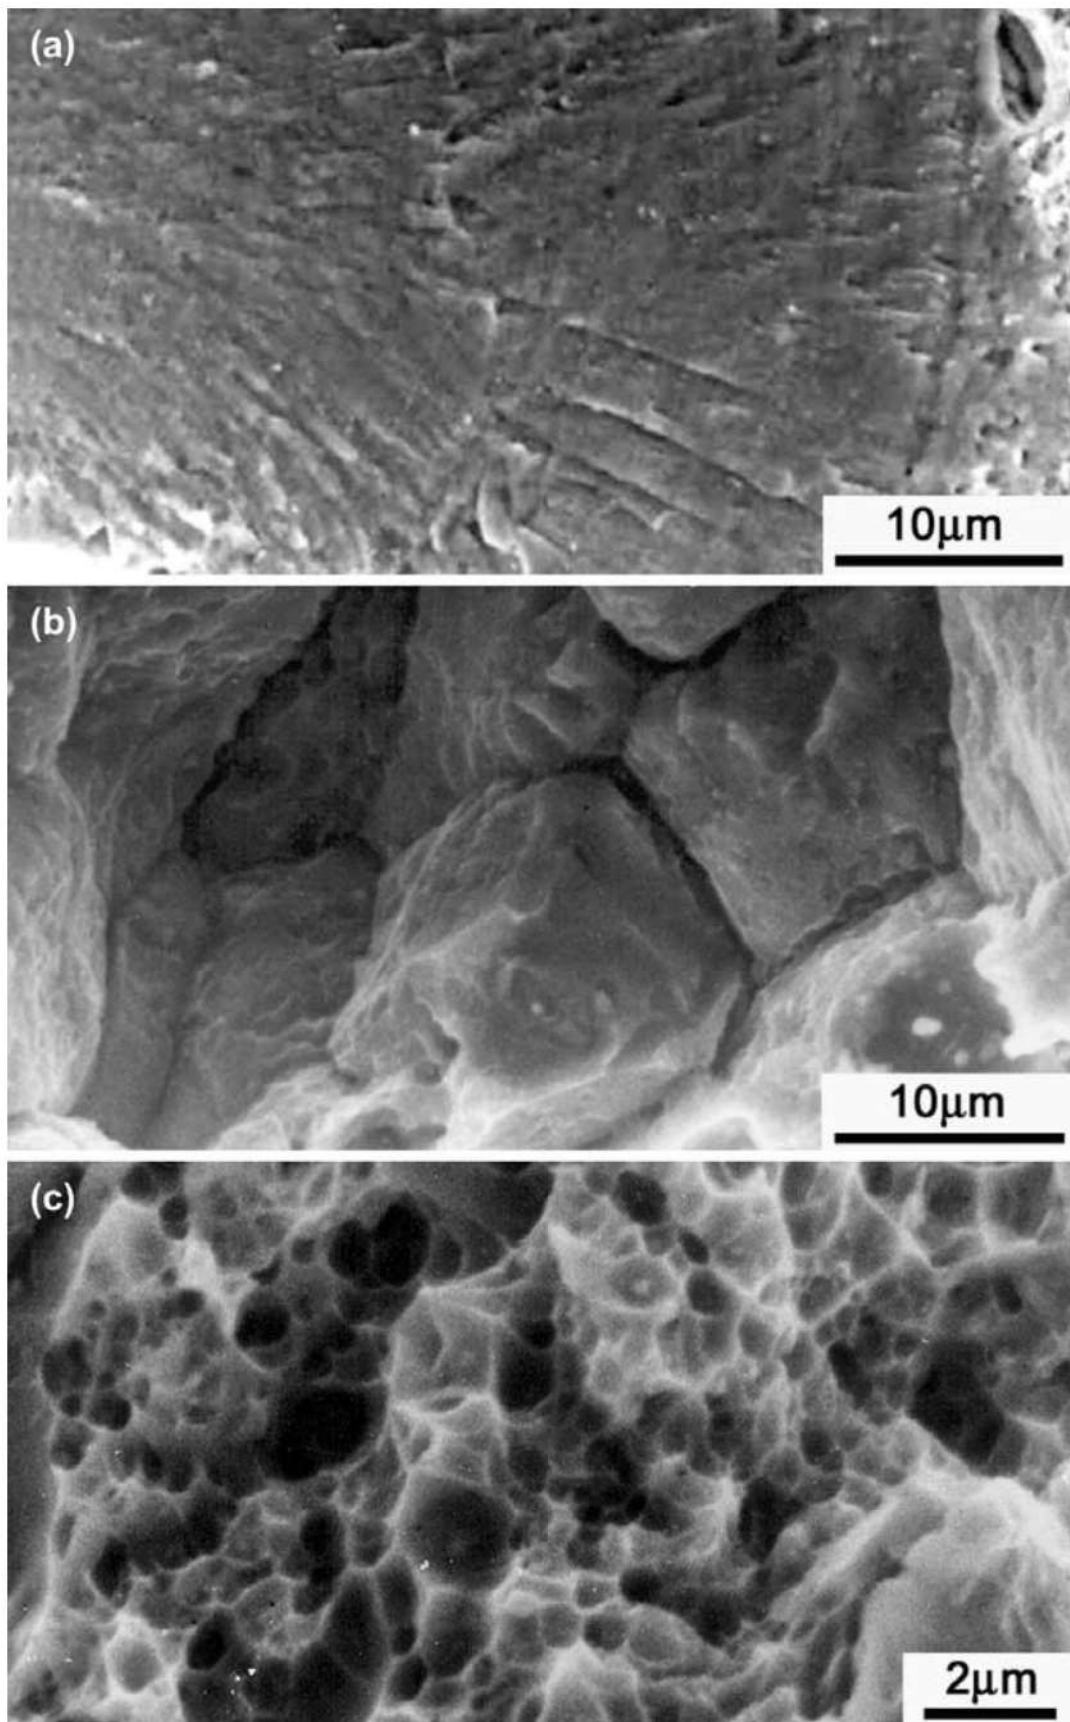
Figura 3. (a) Detalle de la superficie de la fractura estable, mostrando marcas concoidales, típicas de la fractura por fatiga. MEB-SEI. 2000X.

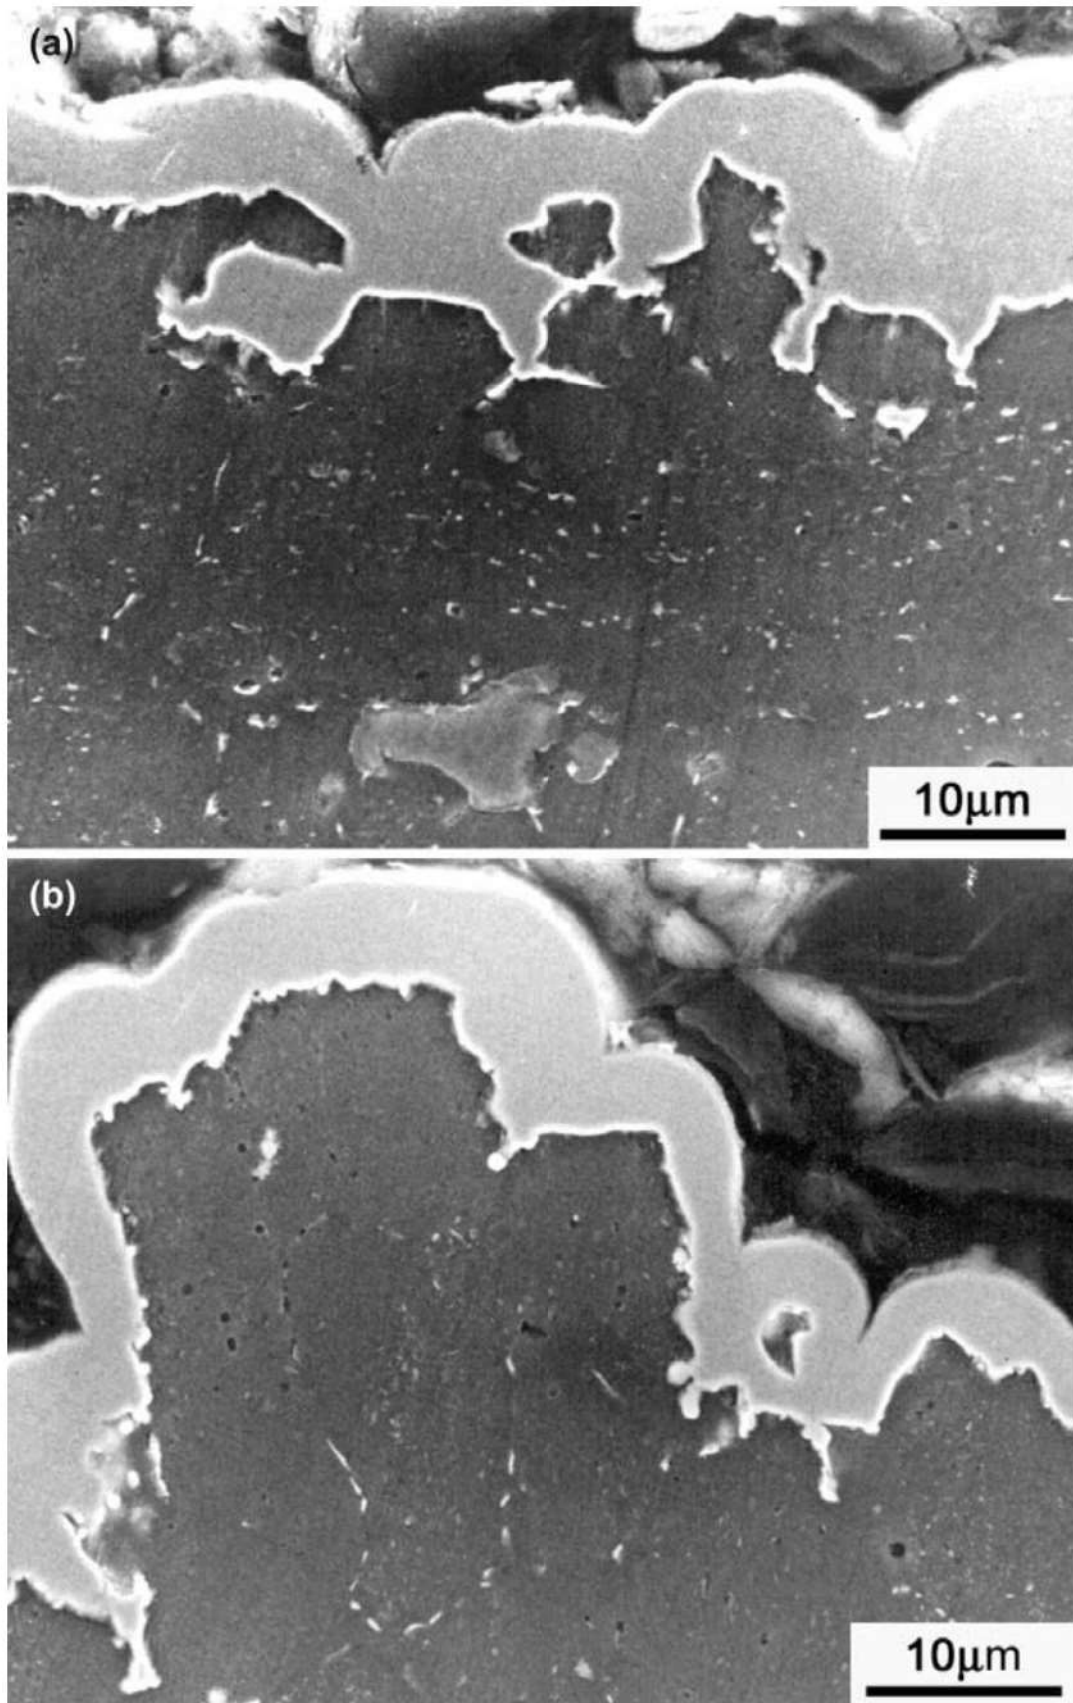
Figura 6. (a) Examen metalográfico, mostrando camino de propagación de la fractura inestable. Orientación TL. Fractura intergranular en el área recristalizada. MEB-BEI. 2000X. (La capa blanca corresponde al revestimiento de Ni).

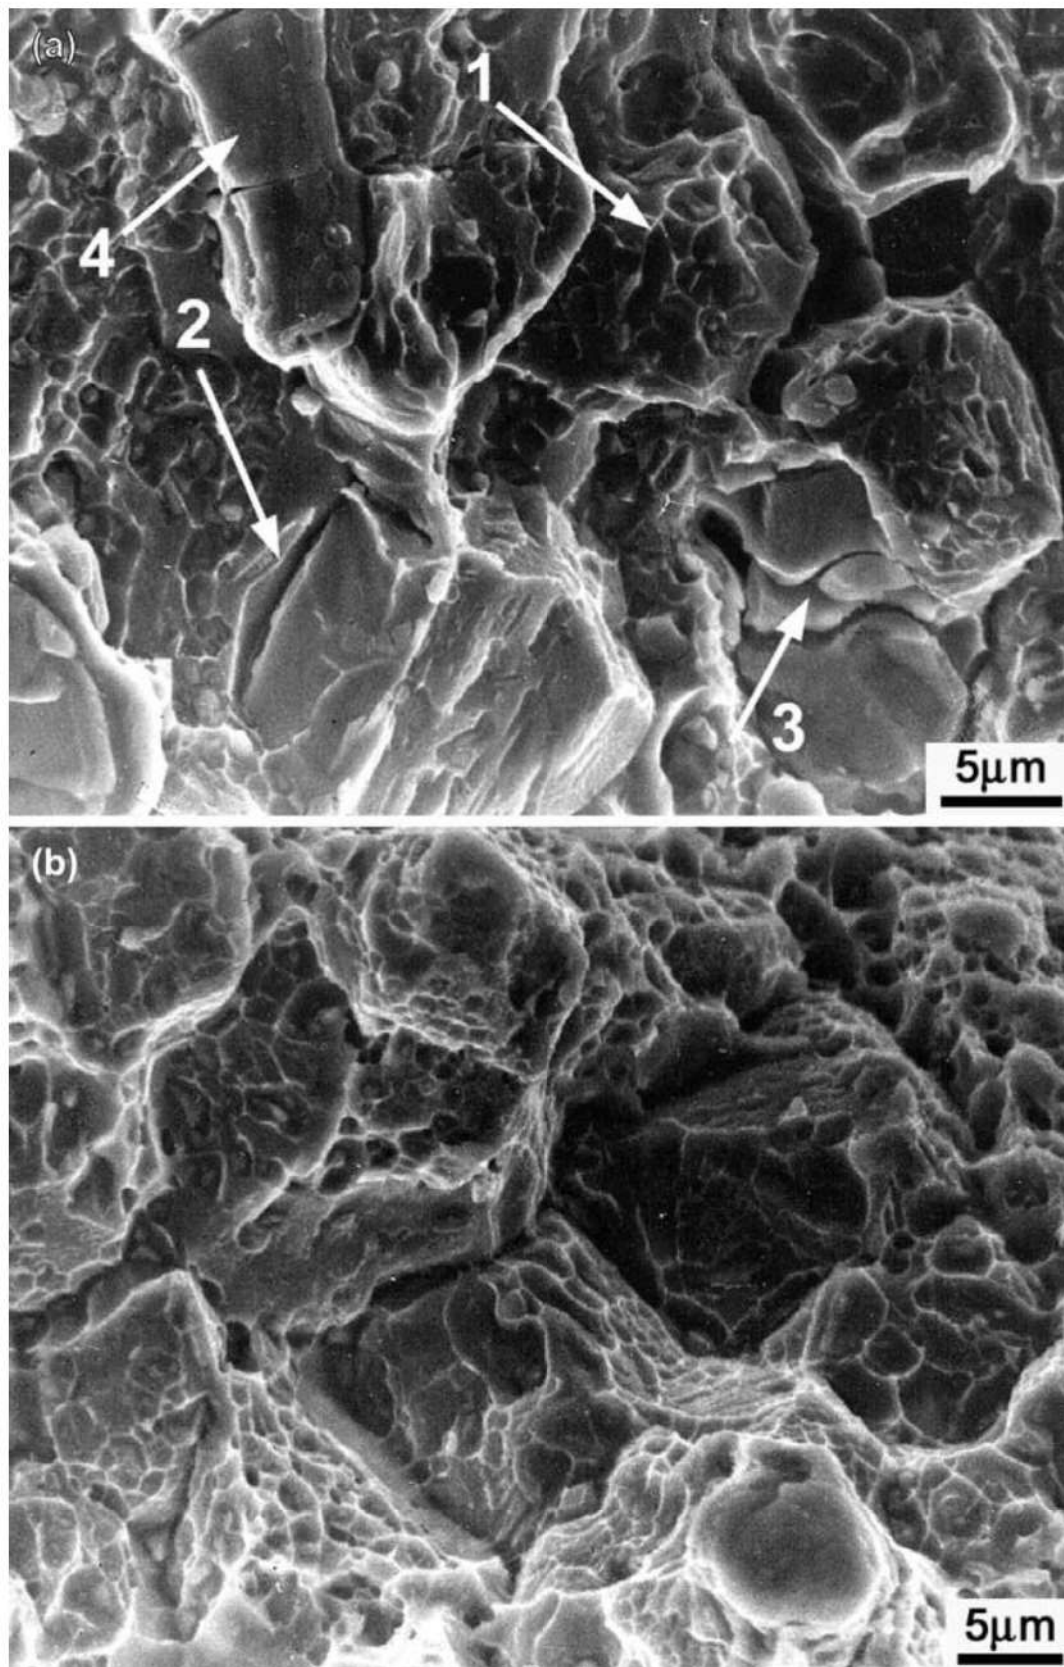
Figura 7. (a) Examen fractográfico, mostrando la fractura dúctil intergranular en el área re-cristalizada. Flecha 1: fractura intergranular; flecha 2 fisura intergranular secundaria; flecha 3 clivaje de los precipitados primarios; flecha 4: desición entre la matriz y precipitado. Orientación TL. MEB-BEI. 5000X.

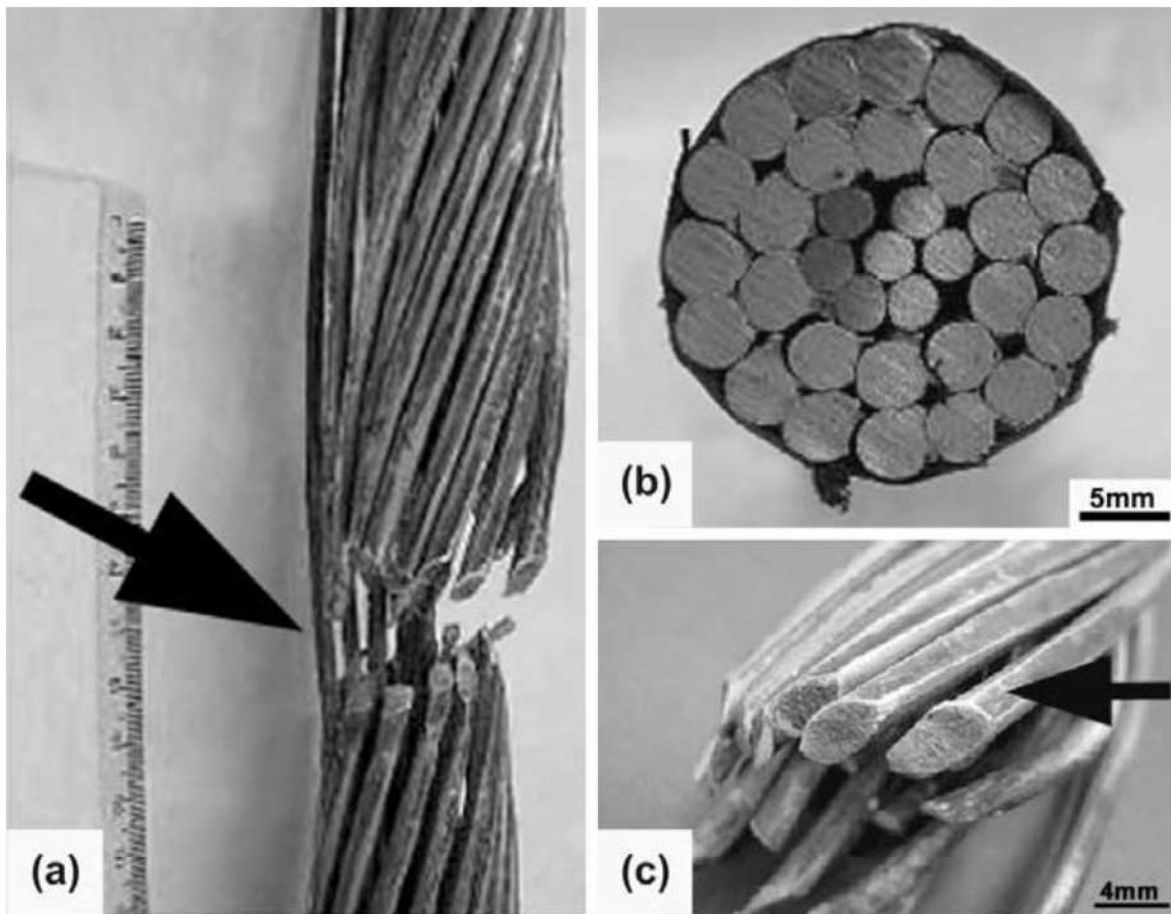
Figura 1. (a) Vista general del conductor ACSR en posición adyacente a la garra del espaciador número 3. La rotura ocurrió al final de la región de ajuste (lado derecho, véase la flecha).

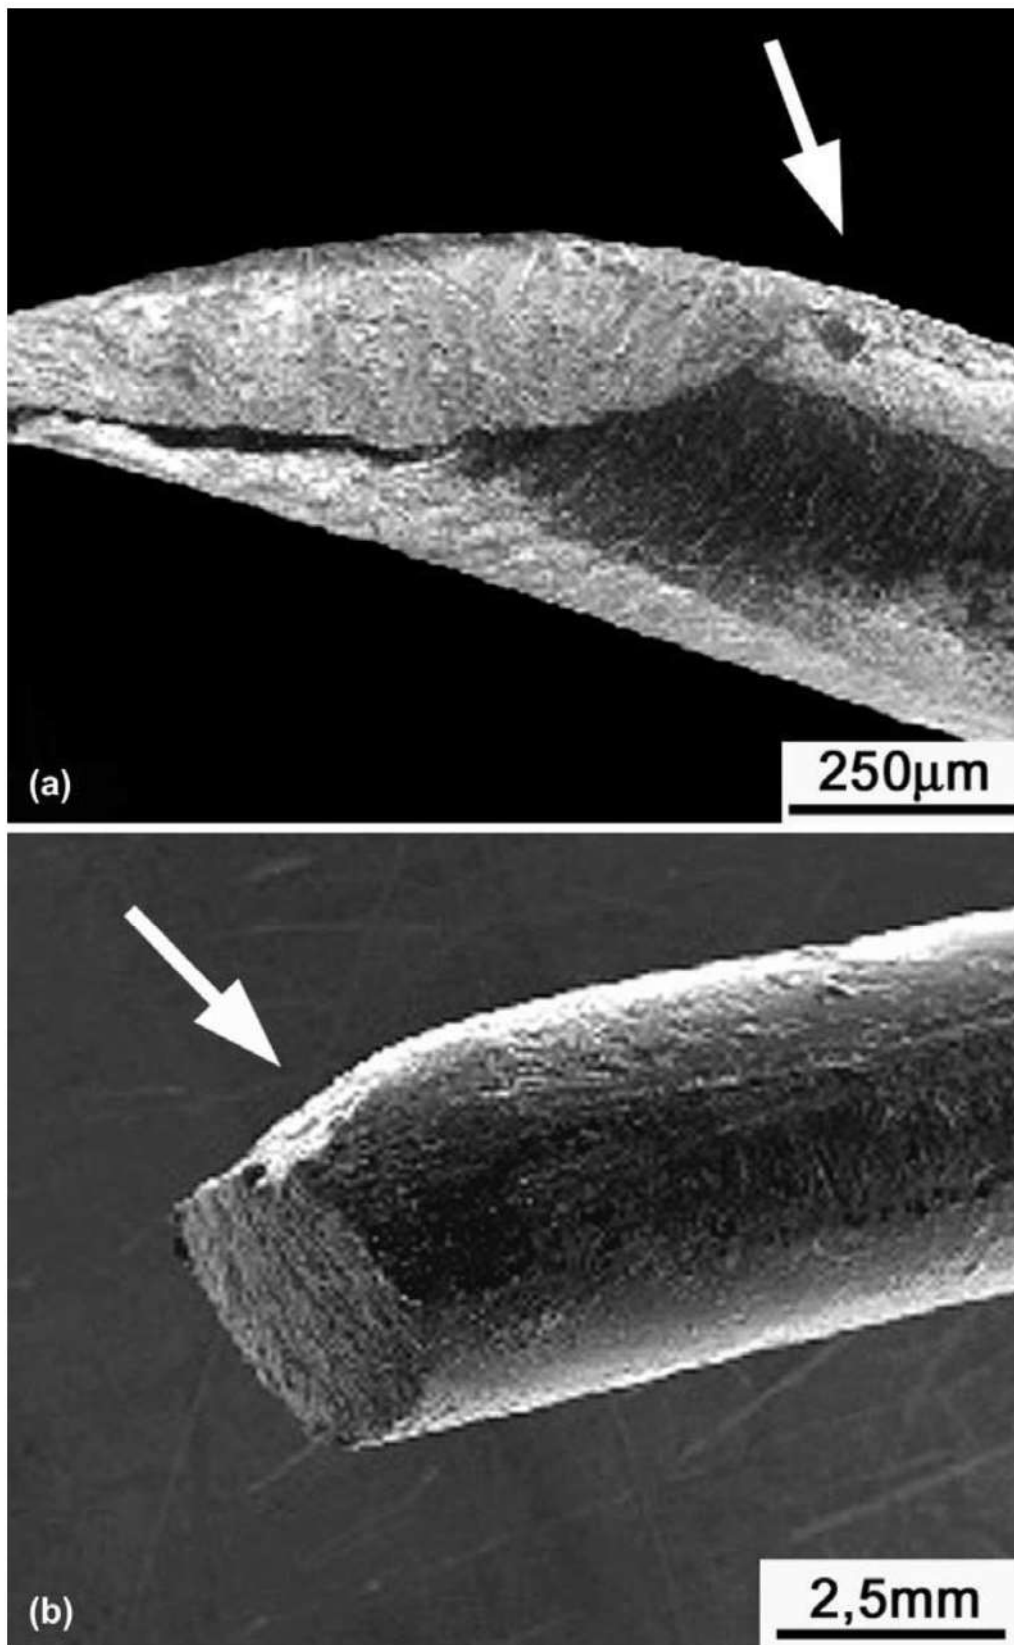
Figura 3. (a) Tipos de fractura de los alambres de Al. Alambre externo, fractura a 45° asocia del daño superficial rectangular (flecha). MEB-SEI.

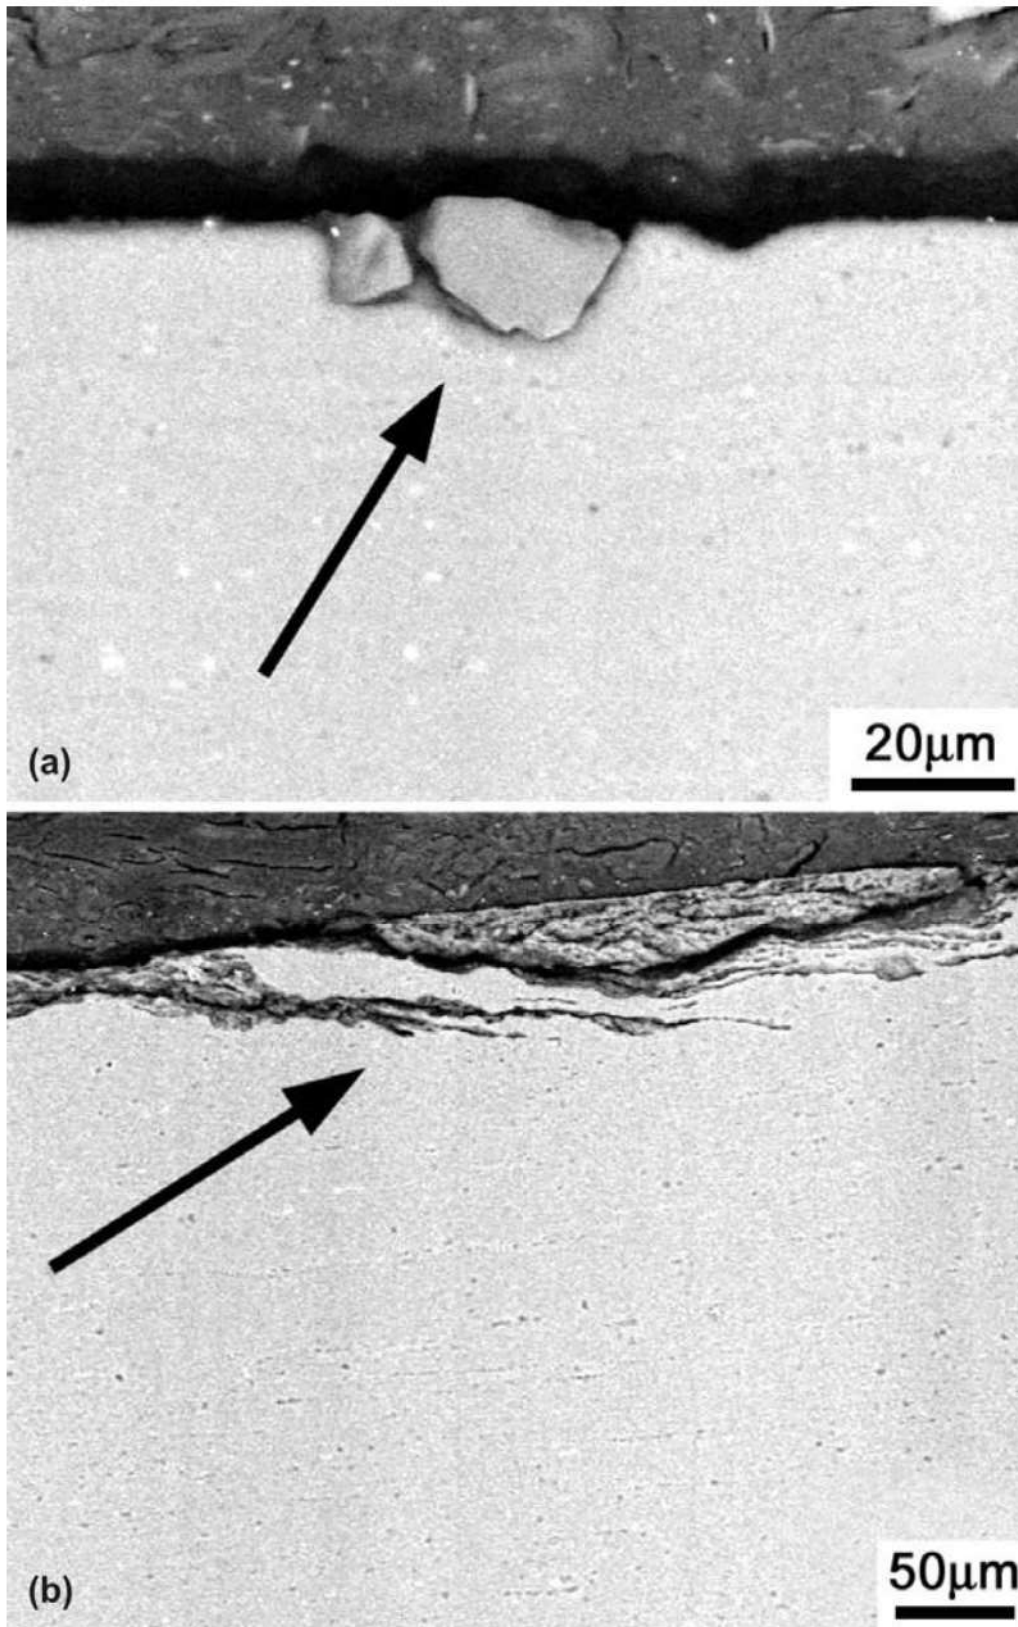
Figura 8. (a) Alambre externo de Al, mostrando incrustación superficial de partículas oxidadas de silicio (flecha) desprendidas de la garra fundida. MEB-BEI.

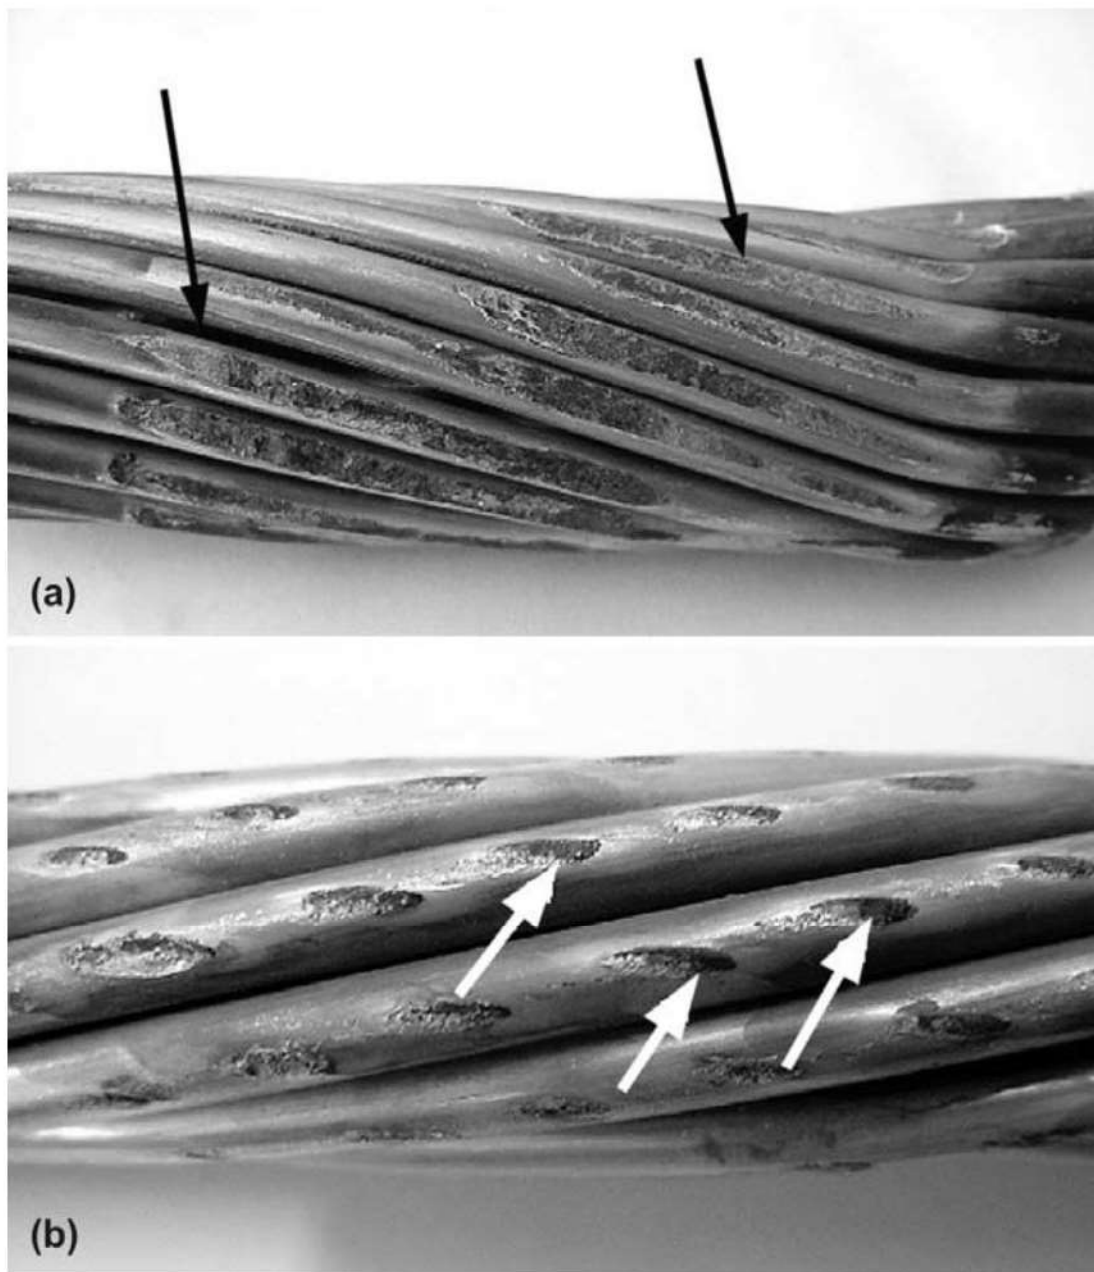
Figura 9. (a) Subconductor ACSR (garra número 4 del espaciador número 2). Vista general del cable, mostrando intensa deformación plástica de los alambres de aluminio (flechas) de la capa externa en la región de ajuste.

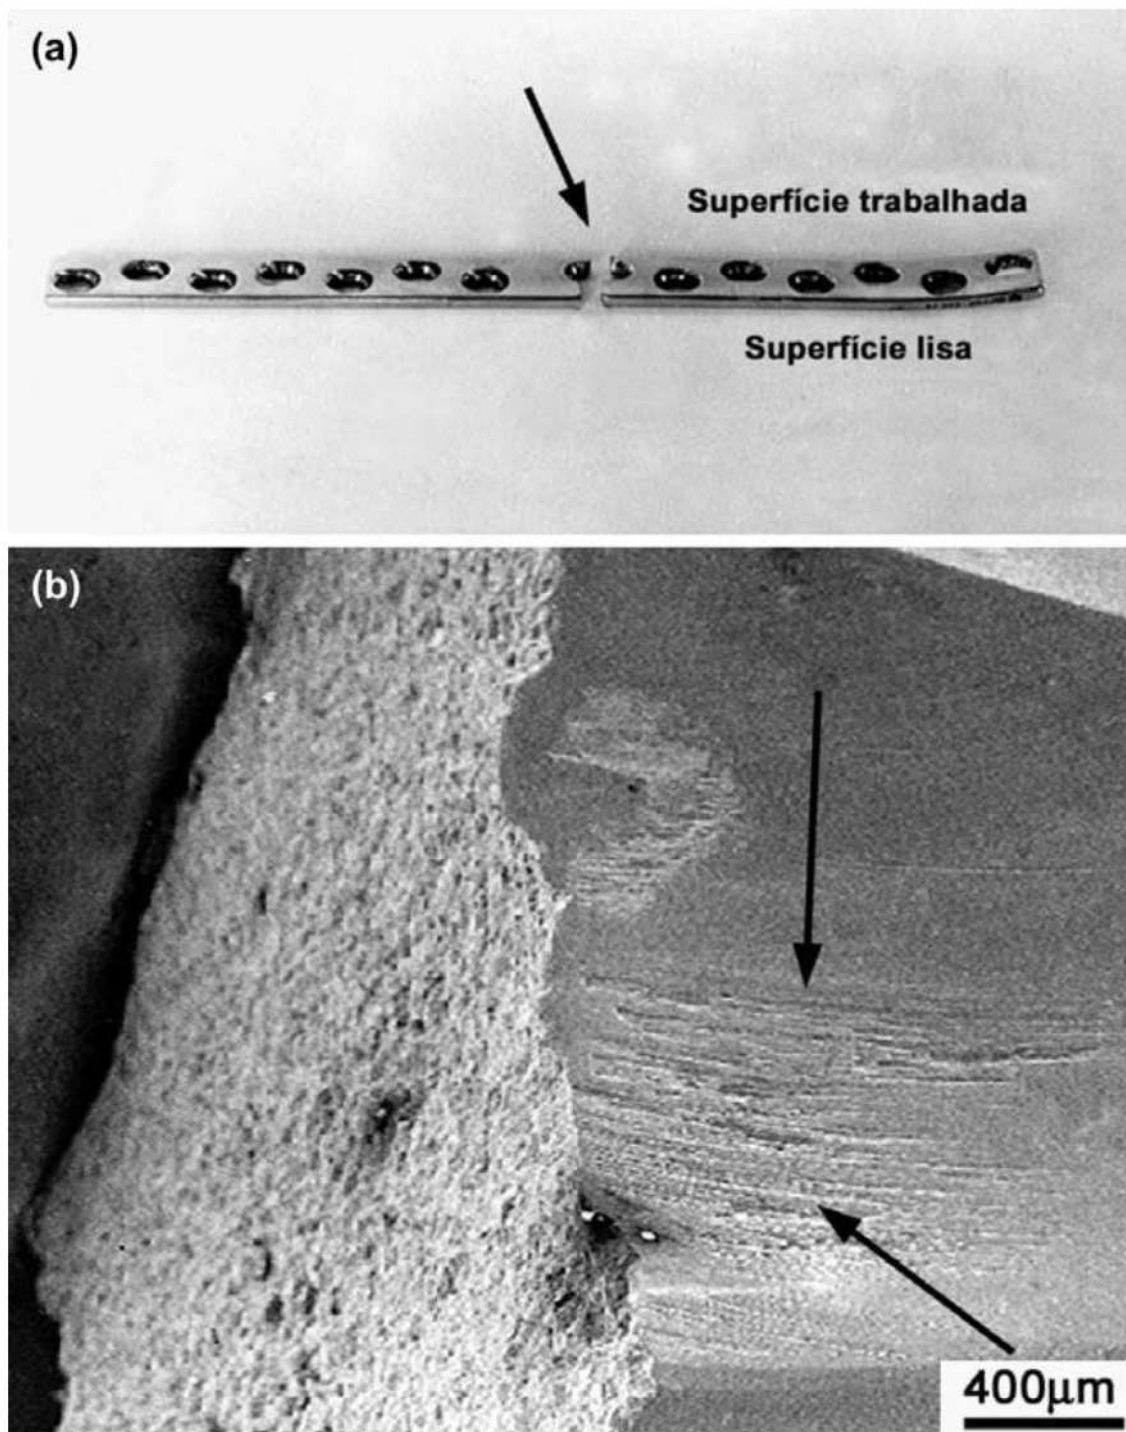
Figura 1. (a) Ejemplo de la fractura (flecha) encontrada en la placa de compresión para fémur, fabricada en acero inoxidable.

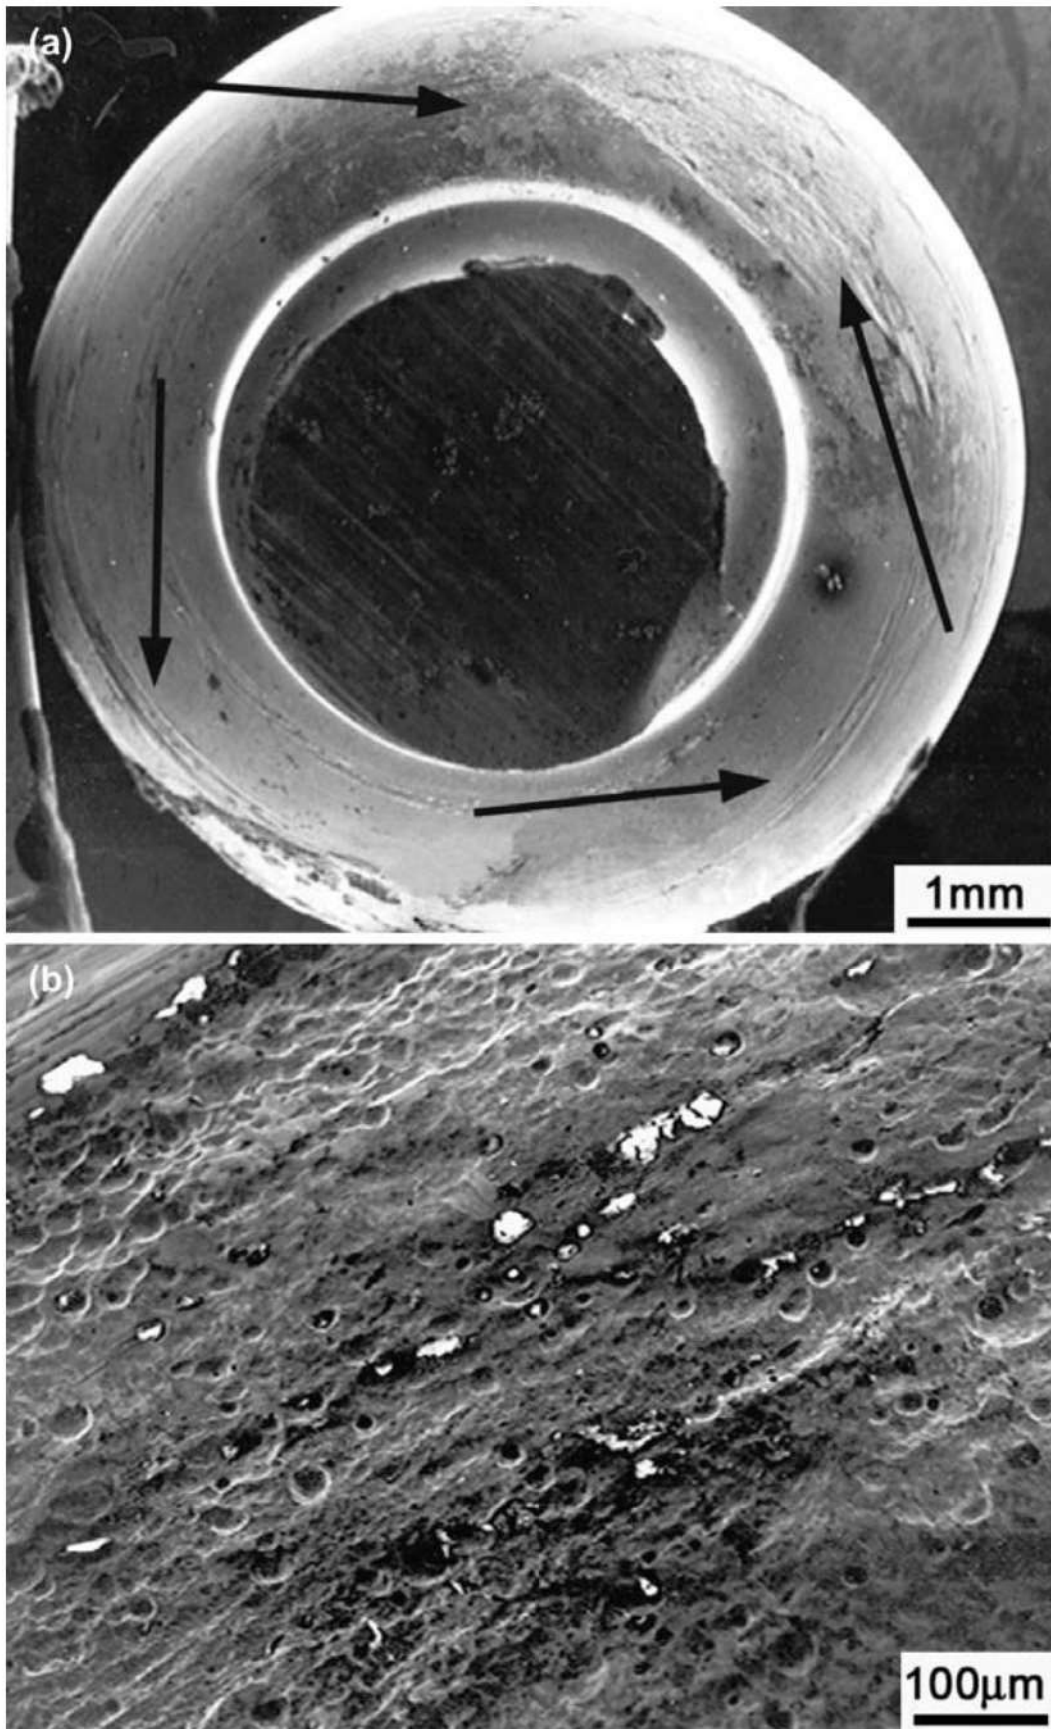
Figura 2. (a) Cabeza del tornillo de la placa de compresión (flechas), mostrando desgaste. MEB-SEI. 12X.

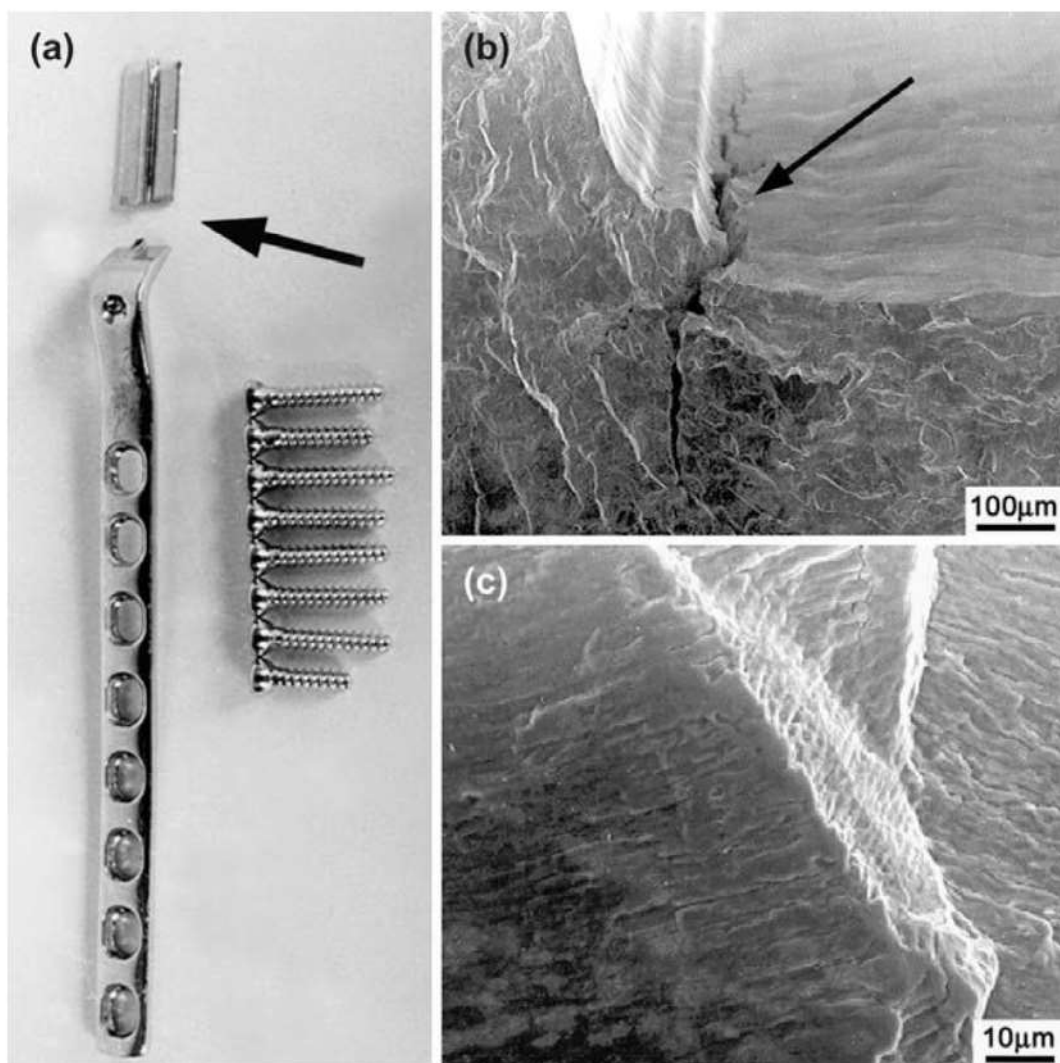
Figura 4. (a) Falla de una placa-perno para fémur (flecha) fabricada en acero inoxidable.
 (b) Presencia de defectos de fabricación, como cantos vivos y marcas de mecanizado (véase la flecha). MEB-SEI. 100X.
 (c) Visión general de la superficie de fractura, presentando estrías de fatiga. MEB-SEI. 2000X.
