Metalografía y Análisis de Fallas

Casos Seleccionados (1933-2003)

**Metalografía y Análisis de Fallas:
Casos Seleccionados (1933-2003)**

DOI: 10.11606/9788553380060

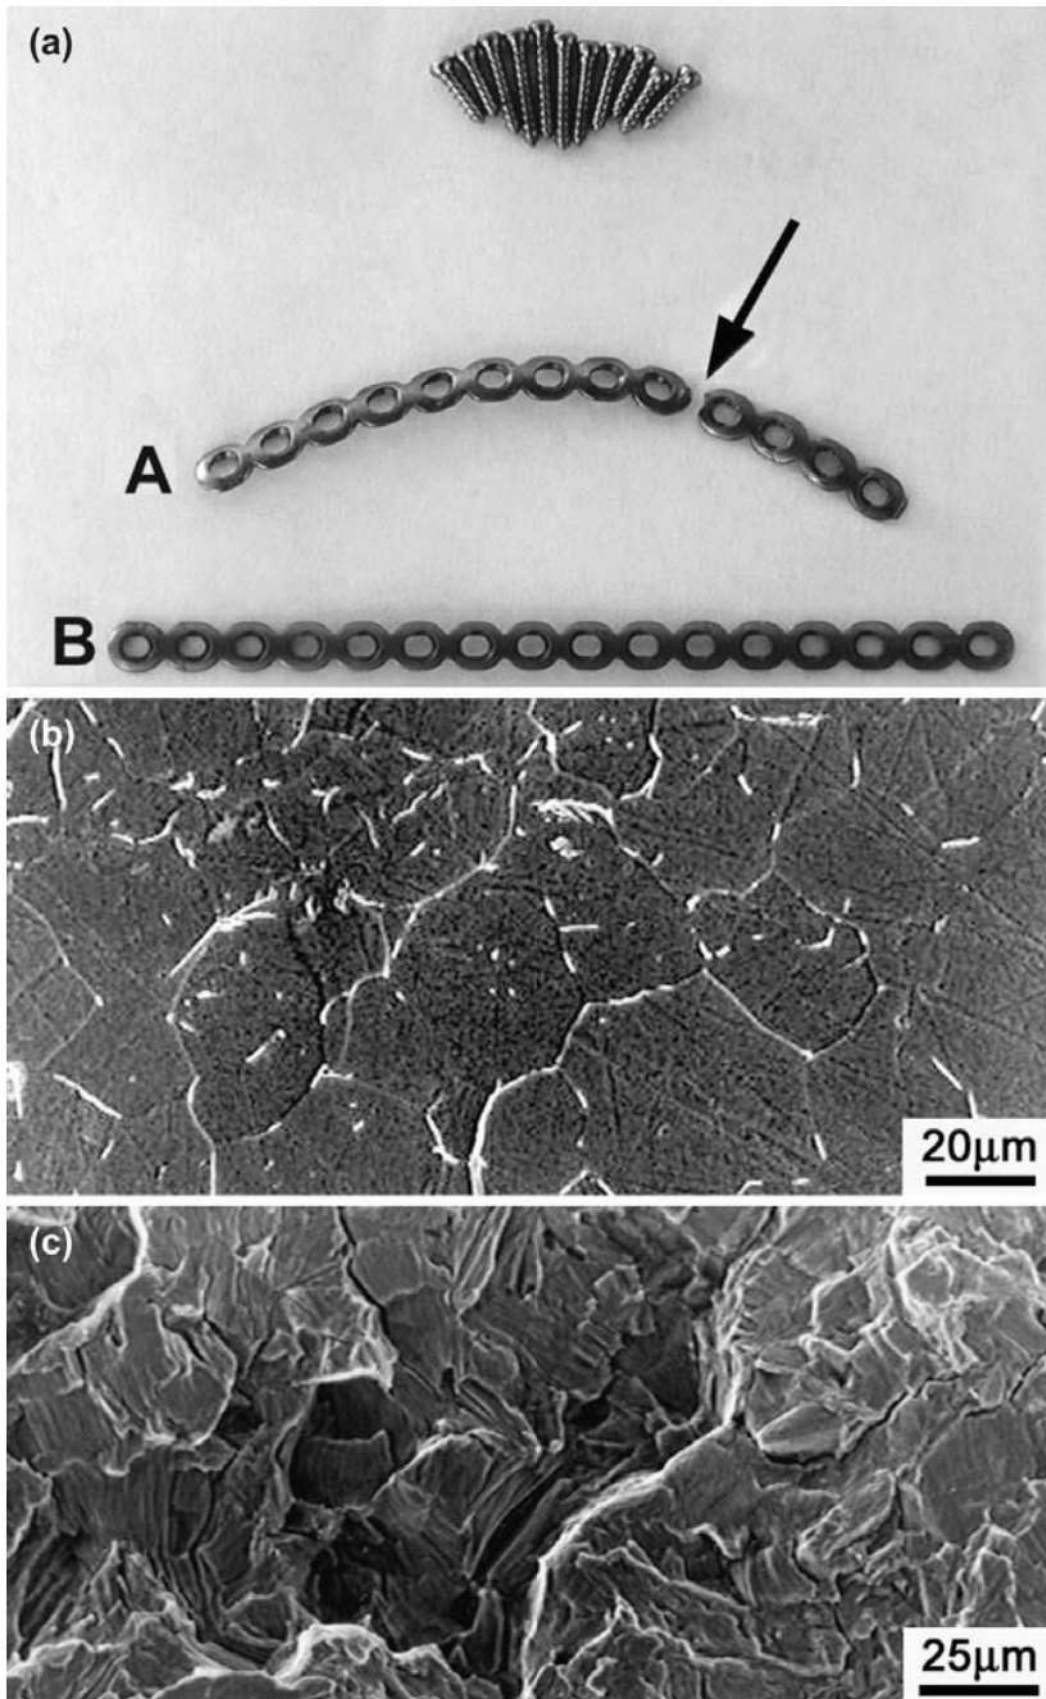
Figura 5. (a) Falla (flecha) de una placa oral maxilo-facial para la reconstrucción mandibular. (b) Detalle de la microestructura, mostrando la presencia de precipitados intergranulares (fase β) en matriz de Ti (α). MEB-SEI. 500X. (c) Detalles de la superficie de fractura, revelando varias topografías de fractura, asociadas a intenso agrietamiento secundario. MEB-SEI. 500X.

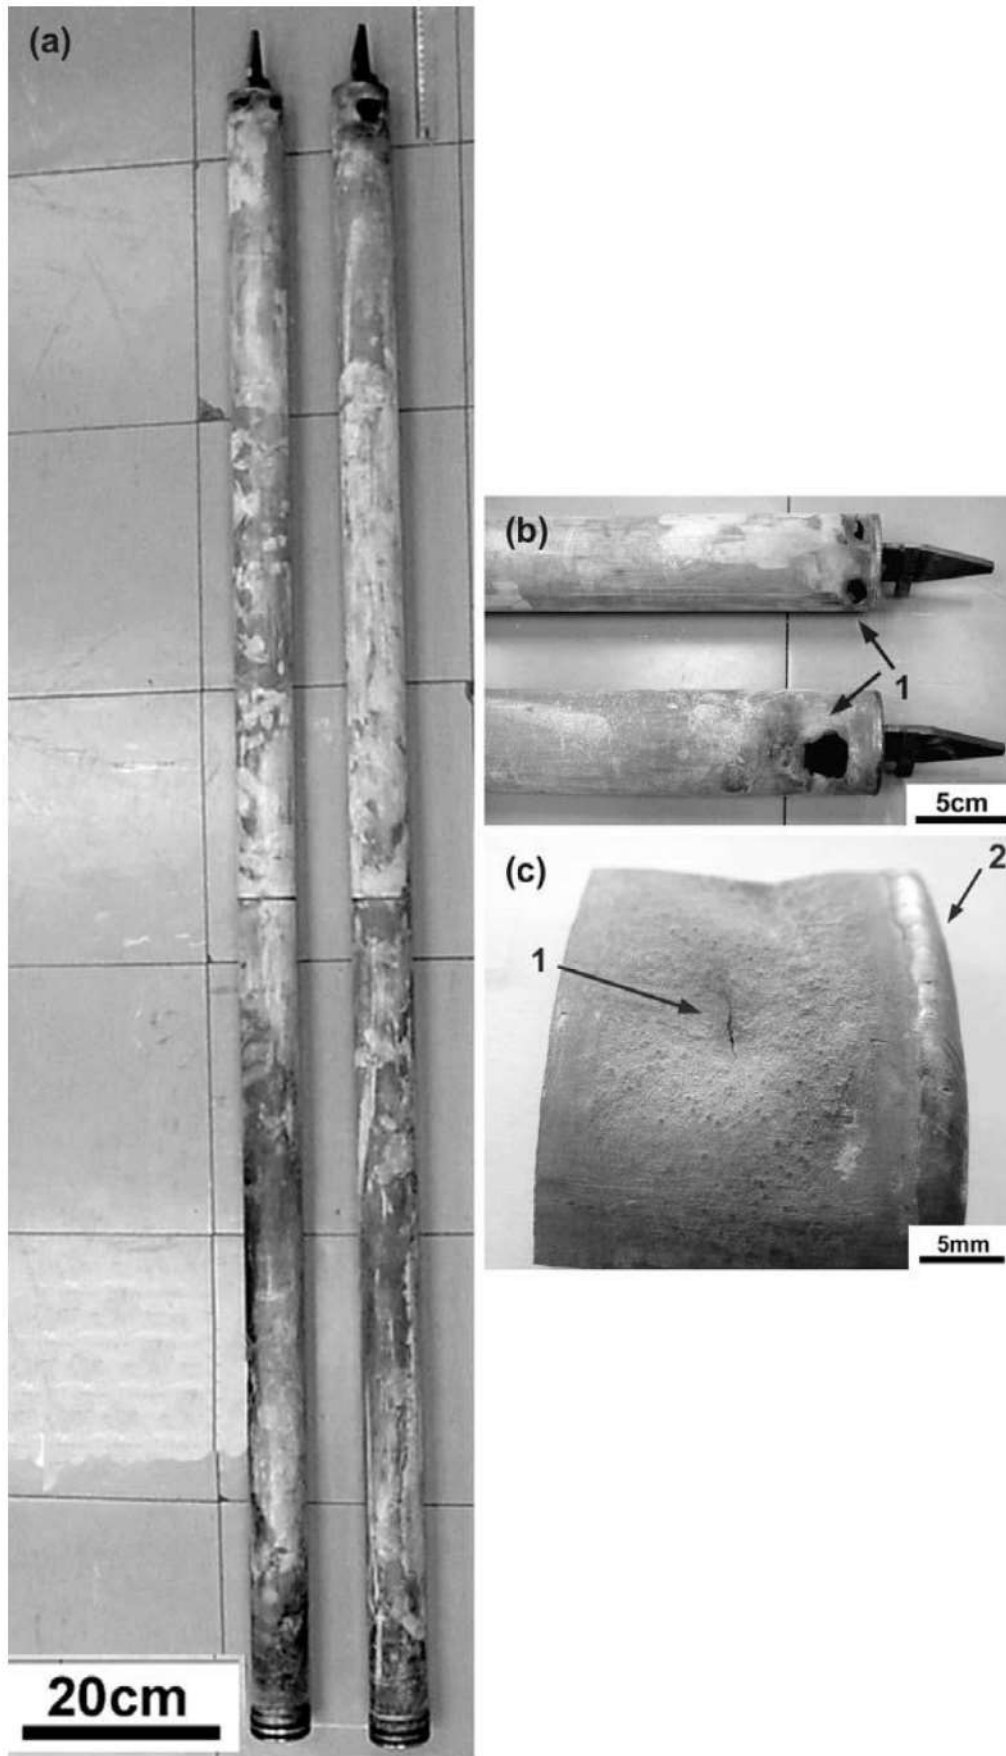
Figura 3. Inspección visual. (a) Descripción de los cartuchos de filtrado. (b) Detalle mostrando la ubicación de los defectos (flecha 1). (c) Detalle que muestra la ubicación de la fisura transversal (flecha 1) y de la soldadura superior (flecha 2).

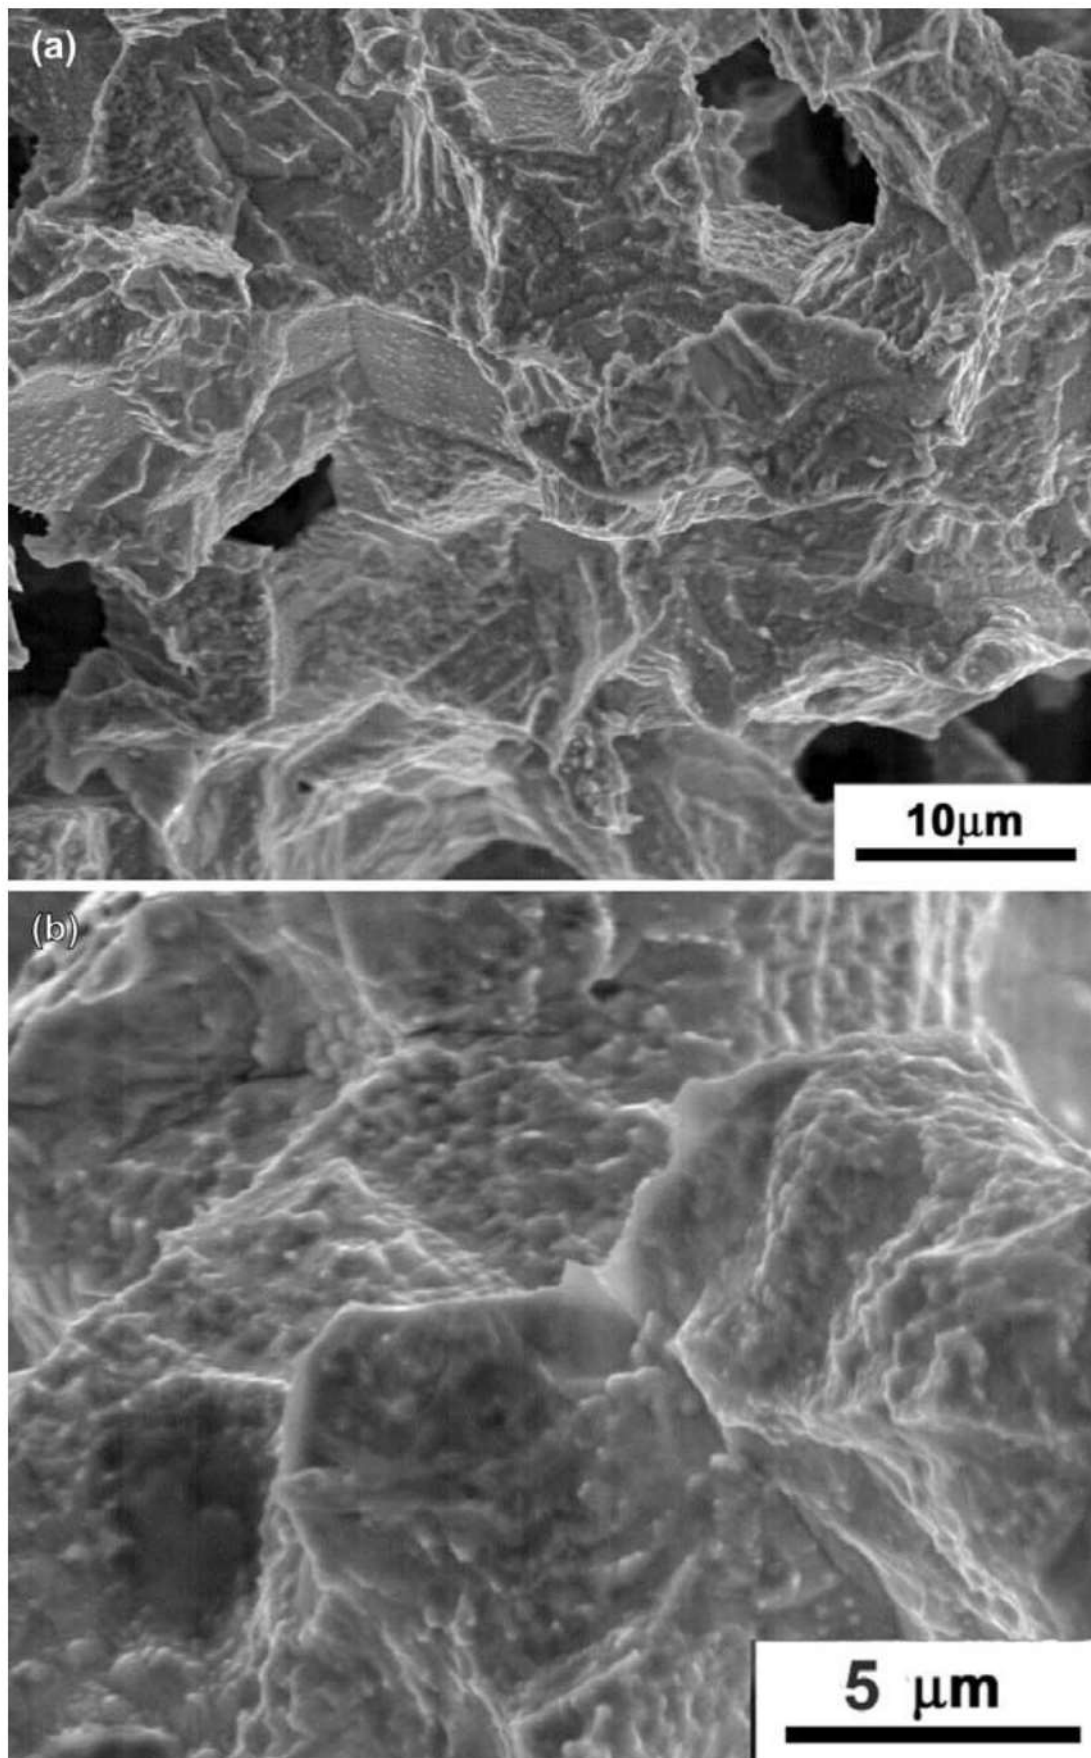
Figura 8. Examen fractográfico de la superficie de la fisura transgranular. (a) y (b) Fractura dúctil intergranular cerca de la cara externa del cartucho. MEB-SEI.

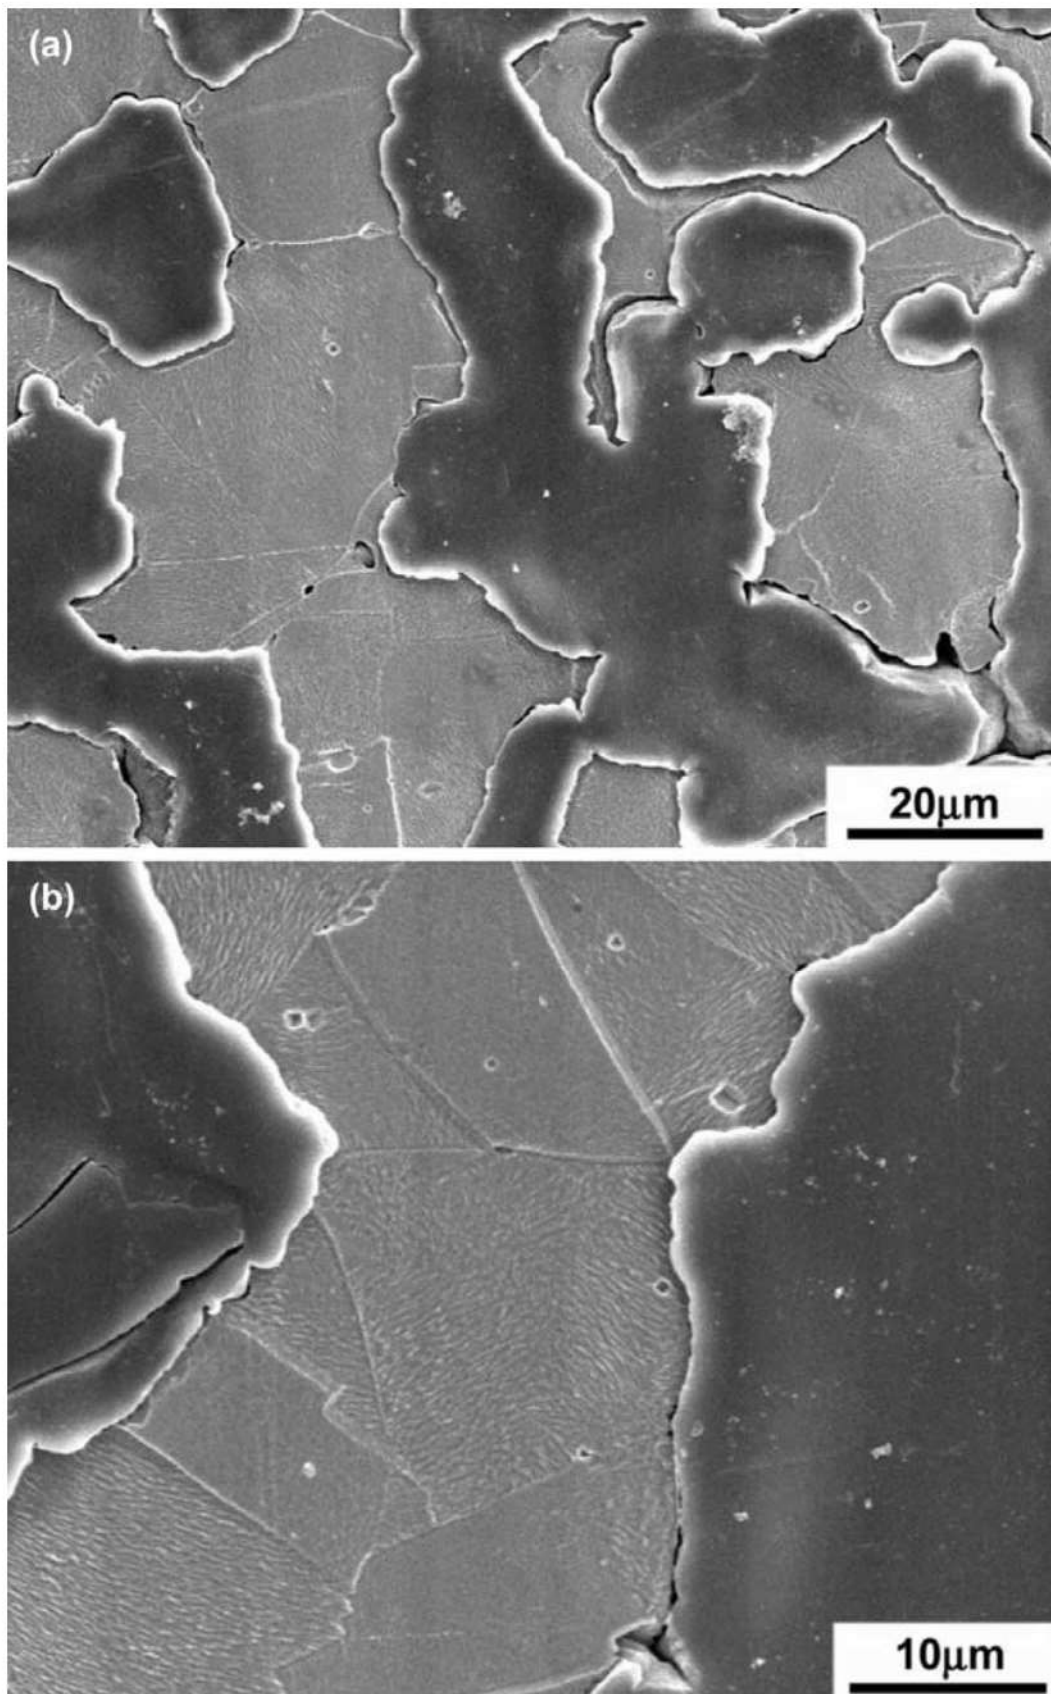
Figura 9. Microestructura cerca de la fisura transversal. (a) y (b) Granos maclados de Ni (a), precipitación intergranular discontinua de óxidos de níquel-silicio y cavidades (porosidades + cavidades de corrosión). Observar la presencia de concentradores de tensión cerca de las cavidades. La región más oscura corresponde a la resina de embutido. MEB-SEI. Ataque: HCl-HNO₃-H₂SO₄-HF.

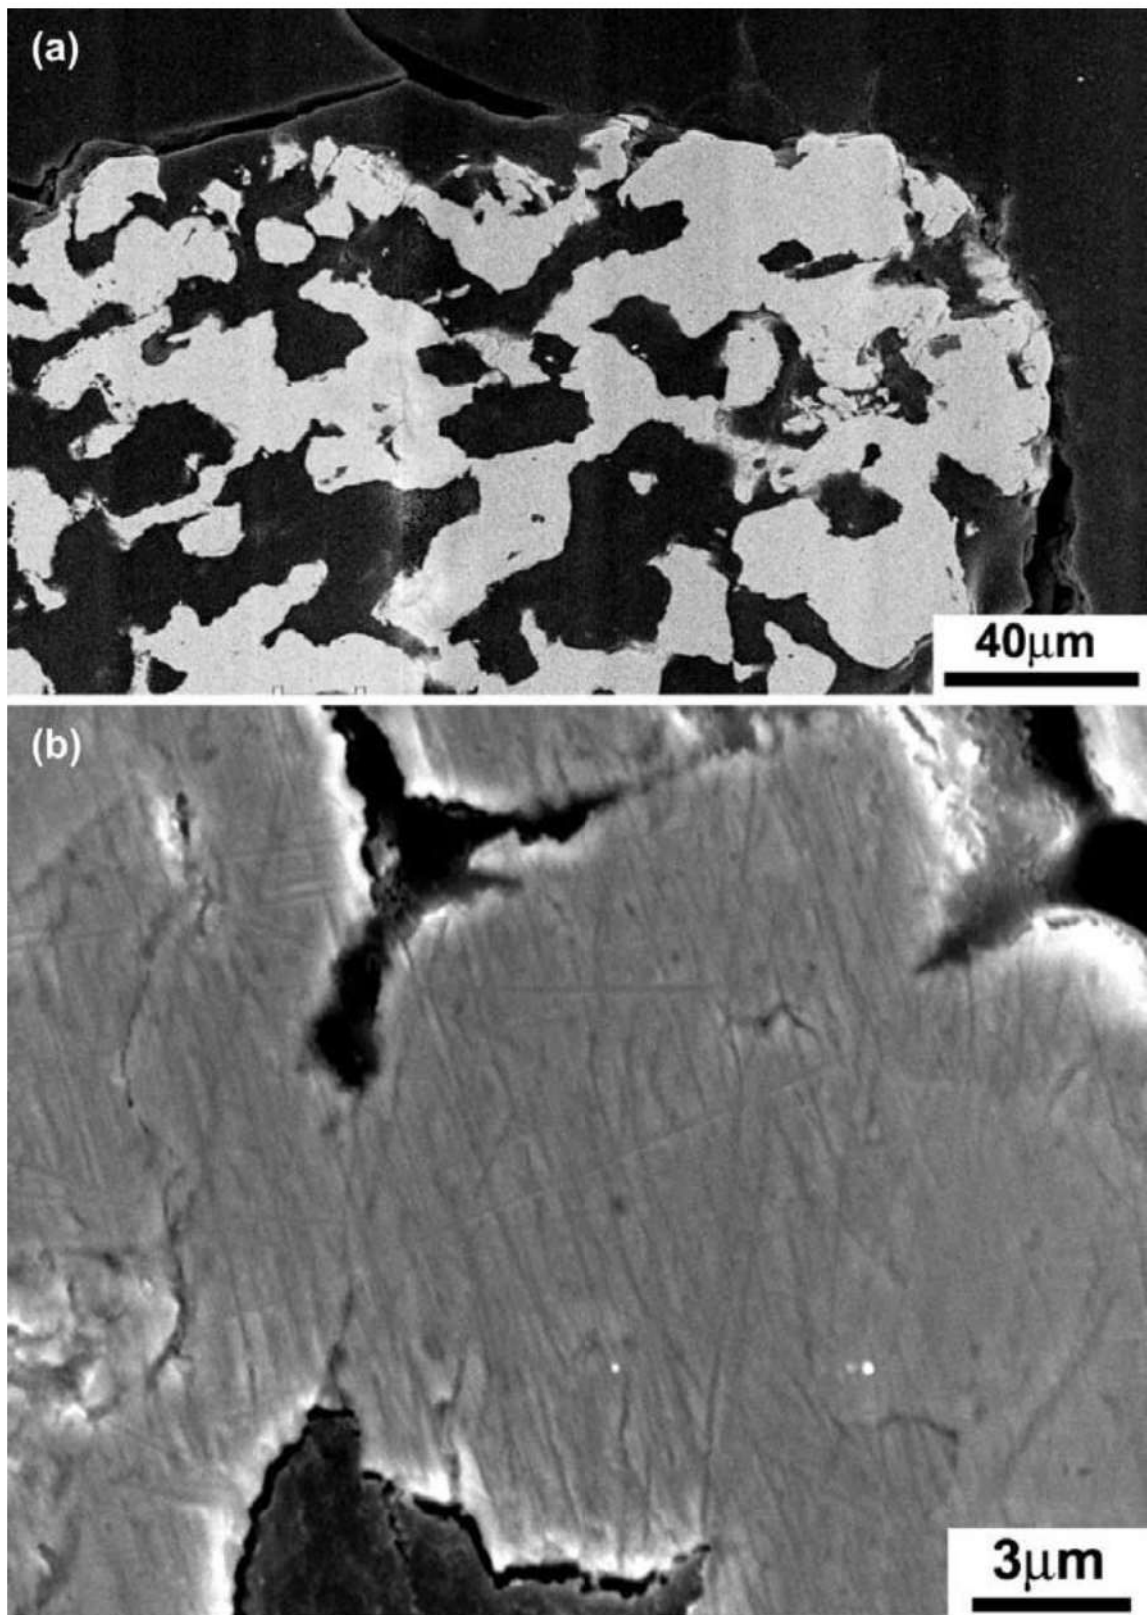
Figura 10. Propagación de la fisura junto a la superficie interna. (a) Vista general. (b) Propagación intergranular. MEB-SEI. Ataque HCl-HNO₃-H₂SO₄-HF.
