Metalografia e Análise de Falhas

Casos Seleccionados (1933-2003)

**Metalografia e Análise de Falhas:
Casos Selecionados (1933-2003)**

Primeira Edição
EPUSP
IPT
2018

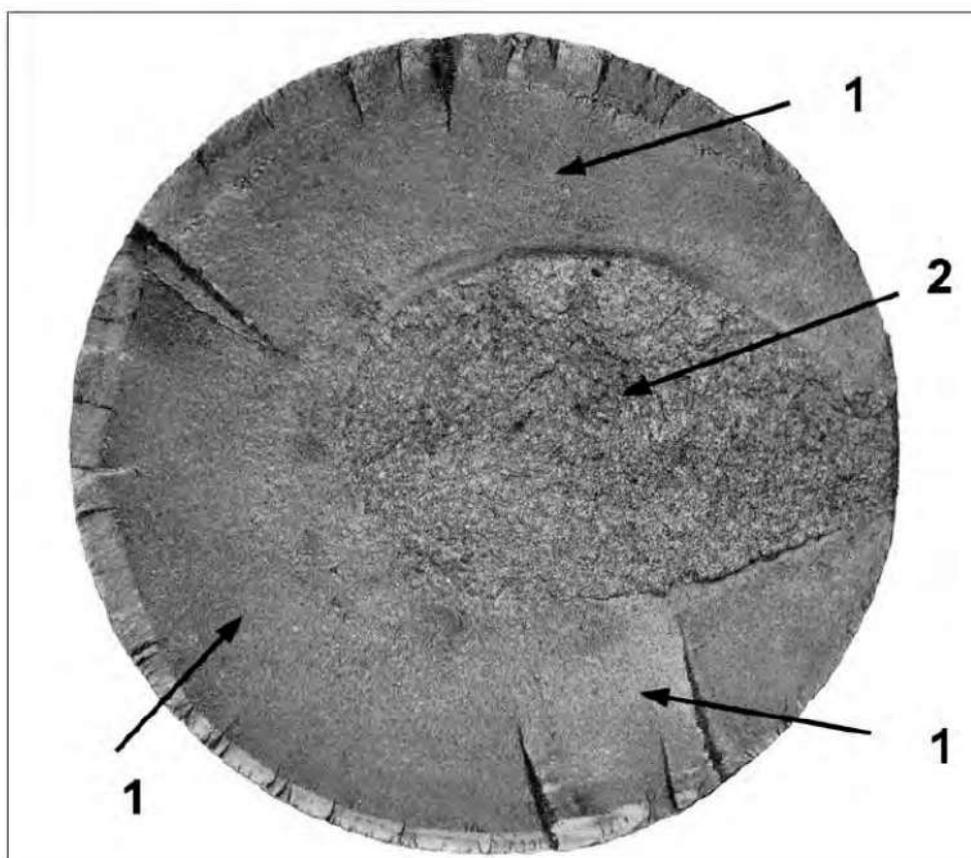
Uma importante estrada de ferro de um estado vizinho nos remeteu um eixo de tênder, rompido em serviço, solicitando o estudo das causas desse acidente. A figura 1 mostra o aspecto da seção da fratura; nela observa-se uma zona periférica, lisa, formada pela propagação da trinca inicial, e o núcleo que se rompeu por último, com aspecto cristalino, mostrando a zona onde as forças de coesão foram superadas, no último instante da vida útil do eixo. É fato firmado por muitos experimentadores, e mesmo justificável teoricamente, pelos menos em parte, que toda a descontinuidade, seja de material, seja de forma, dá origem a concentrações de tensões, que facilitam o surgimento das pequenas trincas a que nos referimos. Ora, no eixo em questão não havia mudanças bruscas de seção e nem entalhes que justificassem a fratura por fadiga.

Figura 1. Aspecto da fratura do eixo de tênder. Setas 1 apresentam região lisa, de fratura estável, e seta 2 a região de fratura instável.

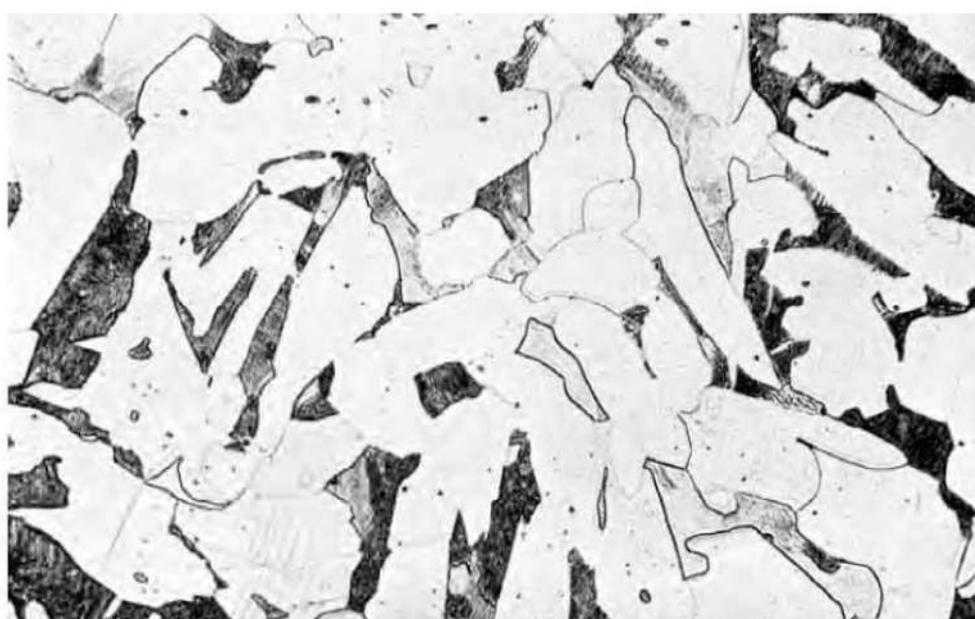
Figura 2. Microestrutura do eixo, em seção transversal. Perlita (escuro) sobre ferrita (branco) e inclusões. Reativo de ácido azótico. 200X.

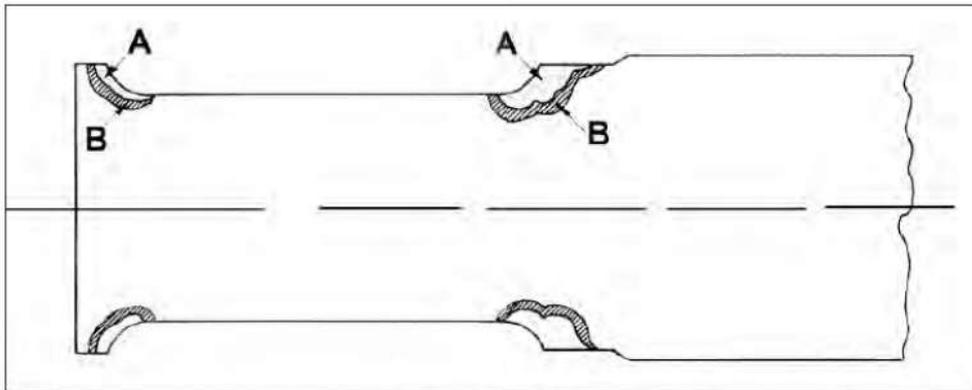
Figura 3. Desenho esquemático de uma seção longitudinal da manga de um eixo restaurado. A: material acrescentado por solda; B: zona afetada termicamente.

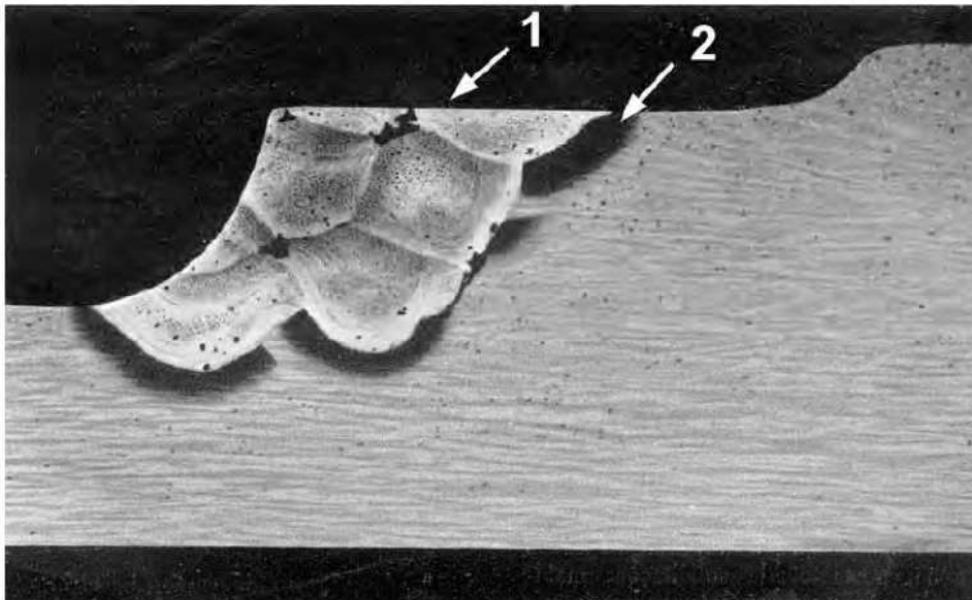
Figura 4. Zona restaurada do eixo – orlas restauradas pela solda (seta 1). Halo cinzento (seta 2) mostra a zona afetada termicamente no metal base. Reativo de iodo.

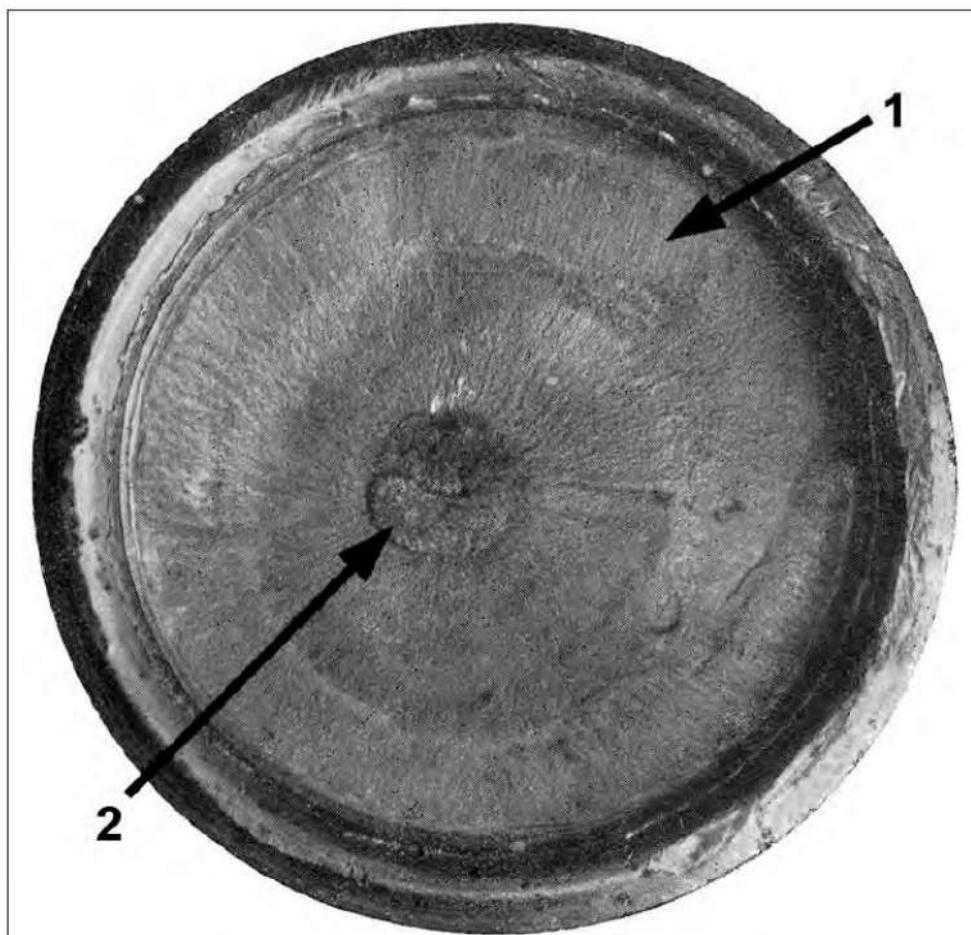
Figura 5. Aspecto da fratura da manga, no plano de sua inserção com o corpo do eixo. Seta 1 aponta para região de aspecto liso, fratura estável, e seta 2 para região de fratura instável.

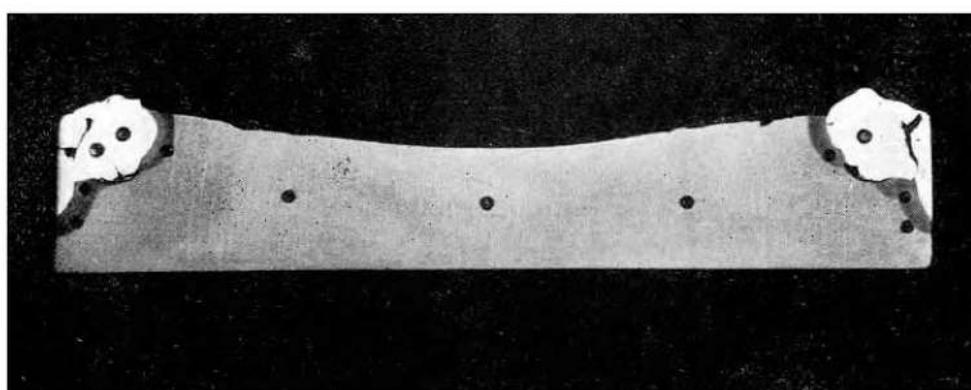
Pelo ensaio de uma série de corpos-de-prova, foi determinado que o limite de fadiga do metal do eixo à flexão rotativa é de 2.550 kg/cm^2 . Quanto à resistência, vinte corpos-de-prova tipo Mesnager, retirados de vários pontos do eixo (em pontos não afetados pelas soldas), ensaiados em pêndulo Charpy de 30 kg.m, deram resiliências oscilando entre 11,8 e 14,7 kg.m/cm^2 . Uma série de cinco corpos-de-prova, interessando a zona da solda, deu resiliências entre 4,1 e 9,4 kg.m/cm^2 apenas. Em ensaios de dobramento, os corpos-de-prova do metal não afetado suportaram, sem trincamento, um ângulo de dobramento de 180° . Um corpo-de-prova com solda, sob um ângulo de 3° apenas, fendeu-se na superfície de contato entre a solda e o material de suporte. A grande heterogeneidade mecânica existente entre o metal da solda e o do eixo foi comprovada ainda por uma série de ensaios de dureza Brinell, que achamos interessante reproduzir (vide tabela 1). A figura 5 mostra os pontos em que foram feitas as impressões.

Figura 6. Aspecto da seção diametral da parte do eixo comprometida entre a fratura e uma seção transversal. Observa-se a localização das impressões dos ensaios de dureza. Reativo de iodo.

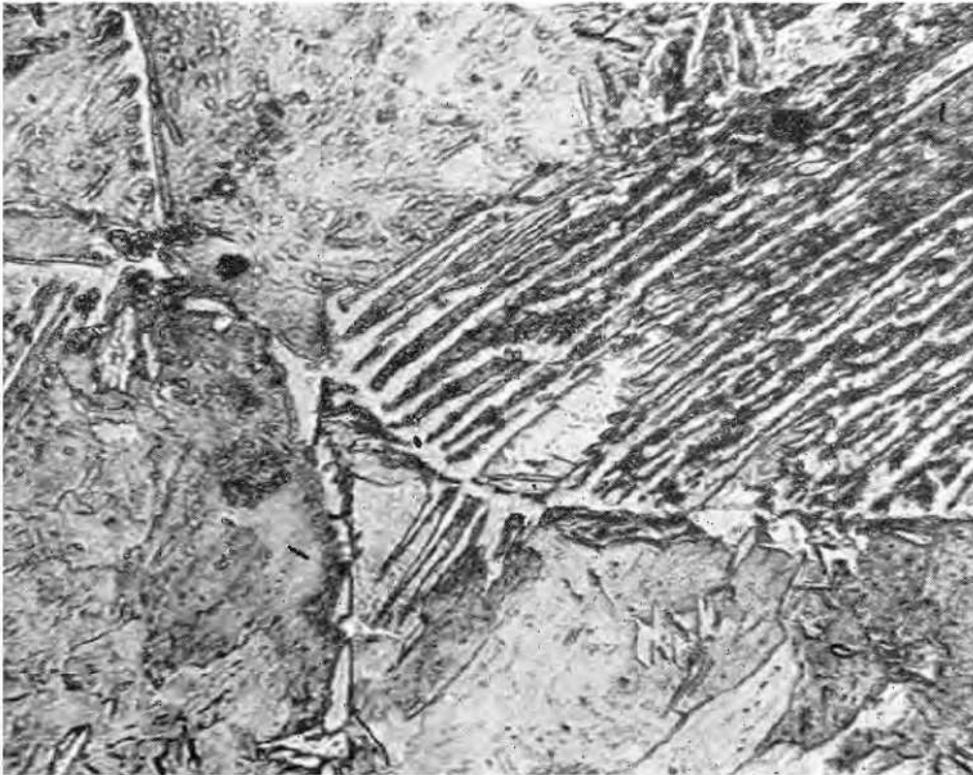
Figura 7. Aspecto da zona afetada termicamente, com microestrutura típica de aço superaquecido, seguido de resfriamento rápido. Formação de ferrita de Widmanstätten em contornos de grão. Reativo de ácido azótico. 700X.

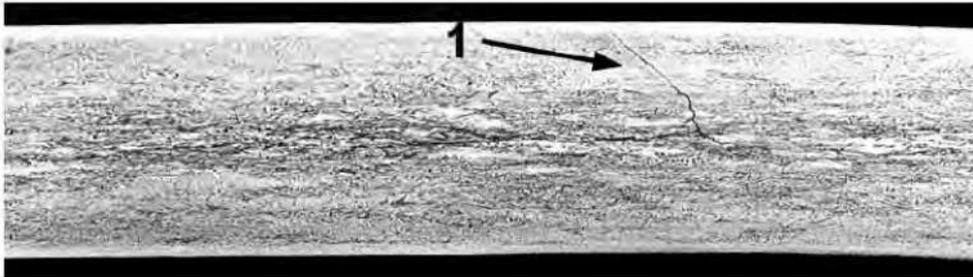
Aventou-se a hipótese de a trinca ser intercristalina, decorrente de um fenômeno conhecido como corrosão sob tensão — *season-cracking*¹. Este fenômeno é causado pela ação simultânea de tensões internas e de determinados agentes químicos. Sendo a faca constituída por uma liga de cobre altamente trabalhada a frio, a probabilidade de existirem tensões internas era grande. As figuras 1 e 2 mostraram que a trinca em questão realmente era de natureza intercristalina. Para confirmar a ocorrência de corrosão sob tensão, investigou-se a susceptibilidade do material à ação de elementos químicos. Observou-se após 15 minutos de ensaio o aparecimento de trincas na faca, confirmando esta hipótese.

Figura 1. Aspecto de uma trinca (seta 1) vista em seção transversal da faca. Reativo de percloro de ácido férrico.

- Após o tratamento de alívio de tensões a 300°C, o material tornou-se muito menos susceptível às trincas de tensão interna e corrosão, e sua dureza não se alterou de maneira considerável.
- O tempo de duração do tratamento mais adequado é o de uma hora, uma vez que este período diminui satisfatoriamente as tensões internas do material sem afetar substancialmente a dureza da lâmina.

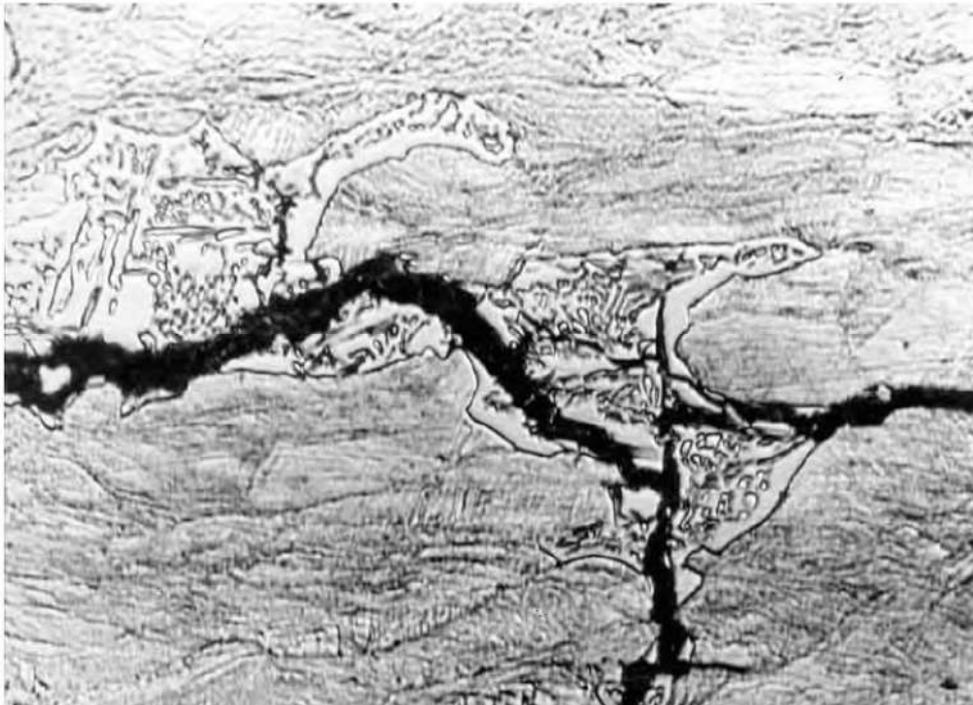
Figura 2. Detalhe da trinca atravessando uma área de eutético. Reativo de percloro de ácido férrico. 1.000X.

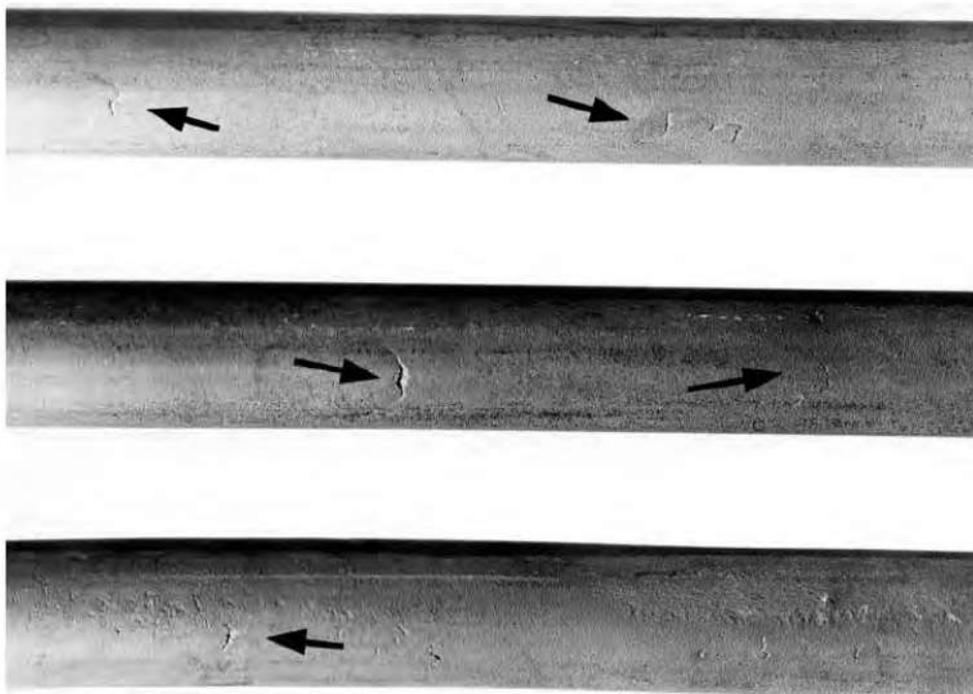
Os defeitos superficiais observados em vários trechos da amostra da barra (vide figura 1) foram provavelmente originados durante a laminação. Também foram fotografados trechos das molas fraturadas, que apresentaram trincas (vide figura 2), possivelmente originadas no forjamento das partes extremas. As figuras 3 e 4 mostram o aspecto das trincas junto às seções transversais e longitudinais das molas, nos quais se pode notar a sua profundidade, bem como certa descarbonização nas partes contíguas. O aspecto micrográfico de uma das molas rompidas apresenta uma microestrutura sorbítica (martensita revenida a baixa temperatura), característica de aço temperado e revenido (vide figura 4).

Figura 1. Aspecto de trechos da barra original, apresentando defeitos na superfície (setas).

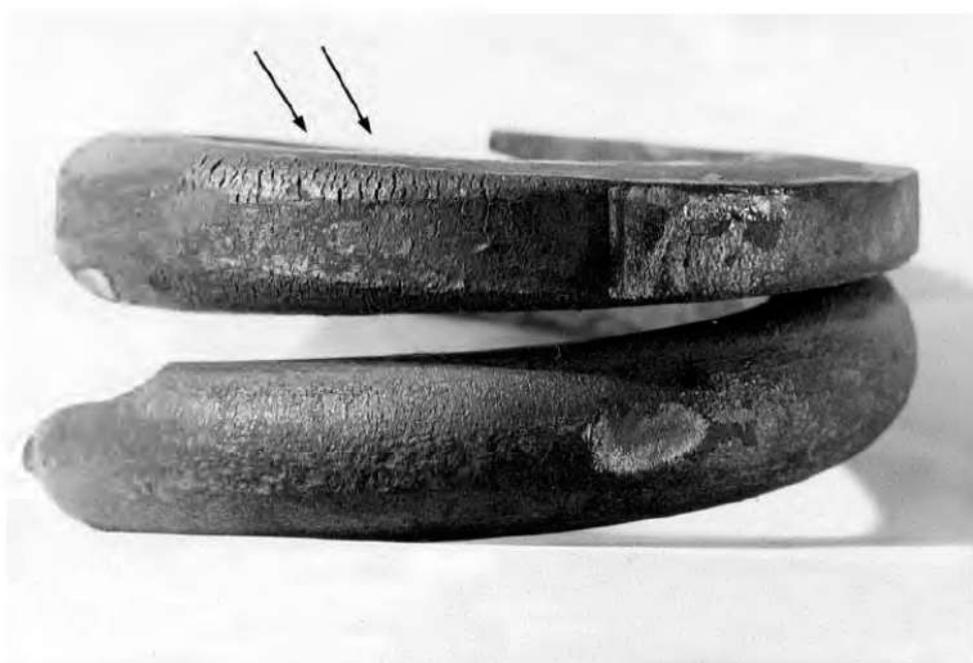
Figura 2. Trincas observadas em trechos próximos das extremidades das molas (setas).

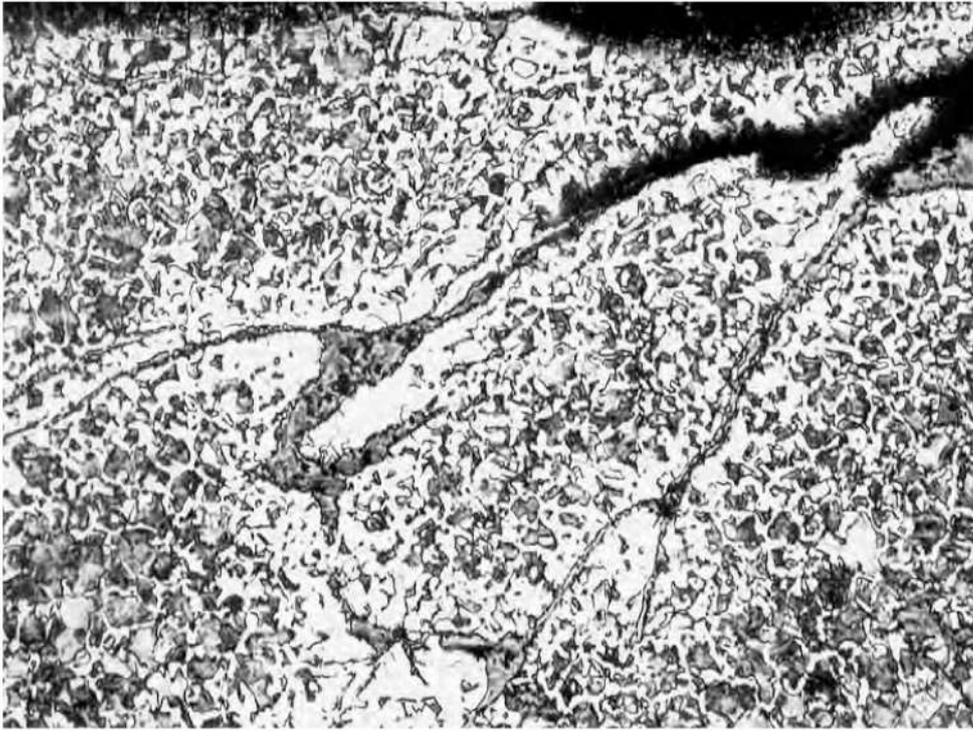
Figura 3. Barra original. Seção transversal. Aspecto junto à periferia da barra, mostrando a penetração de um dos defeitos observados na figura 1, com descarbonetação da região adjacente à trinca (áreas claras). Reativo de ácido nítrico. 100X.

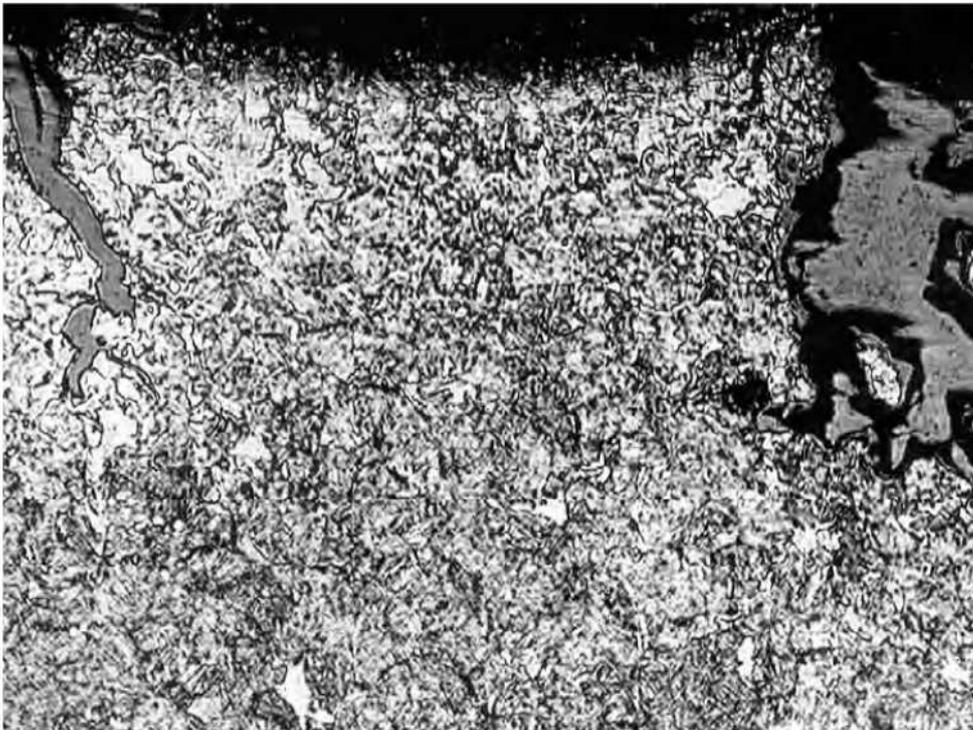
Figura 4. Mola rompida. Seção longitudinal-radial. Aspecto junto à periferia da mola, mostrando a penetração de um dos defeitos observados na figura 2, com descarbonetação da região adjacente à trinca (áreas claras). Microestrutura sorbítica (martensita revenida a baixa temperatura). Reativo de ácido nítrico. 200X.

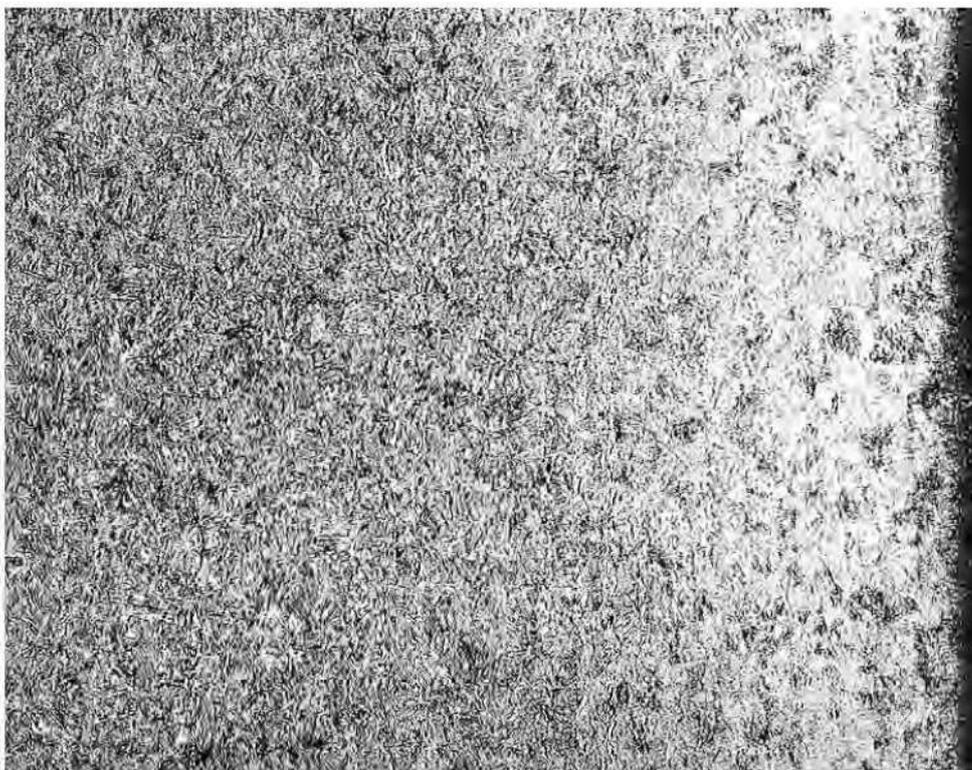
A peça nacional é menos homogênea que a estrangeira e apresenta uma dureza maior na base do pino rosqueado devido a um revenido insuficiente (utilização de baixa temperatura).

Figura 3. Peça nacional – superfície externa. Camada cementada. Reativo de ácido nítrico. 150X.

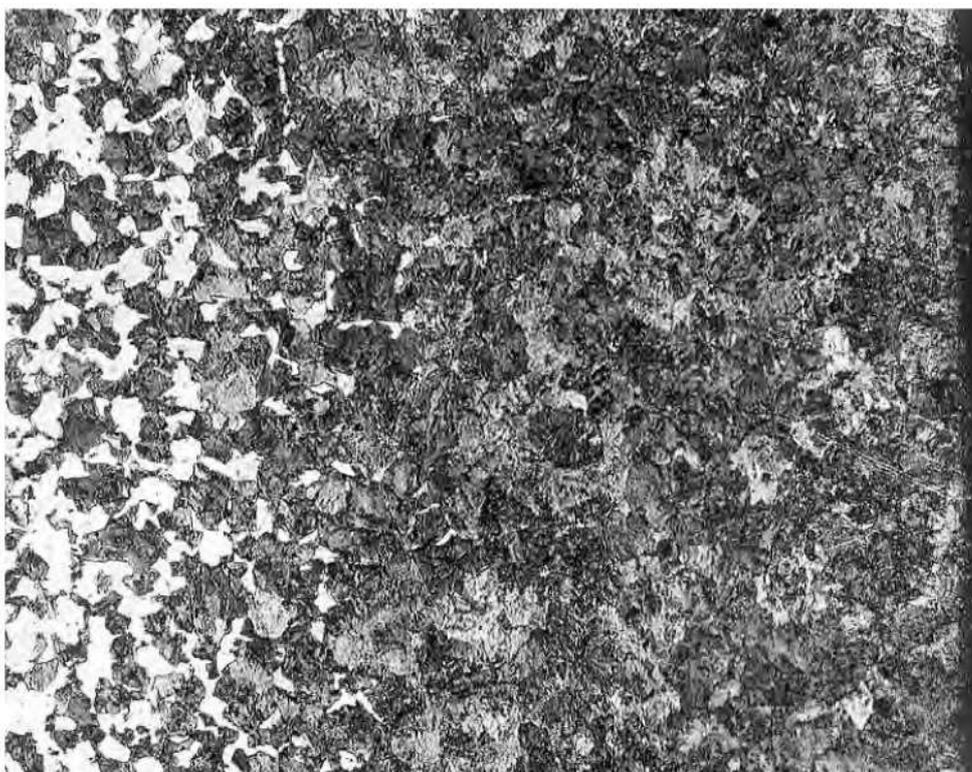
Figura 4. Peça importada – superfície externa. Camada cementada. Reativo de ácido nítrico. 150X.

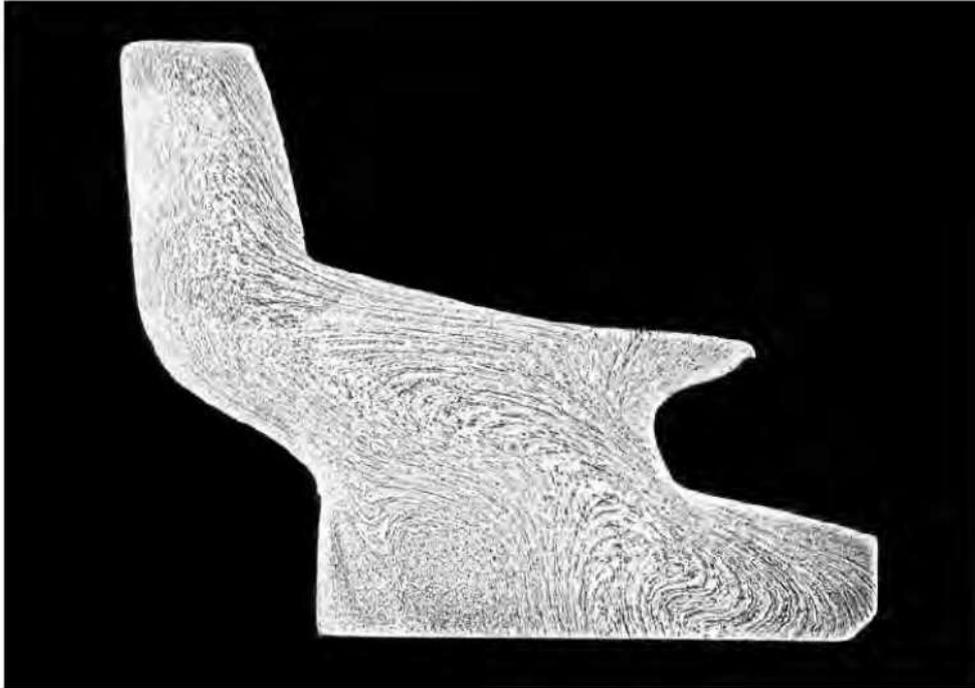
- O forjamento da peça estrangeira orientou as impurezas do material de modo a se disporem em “fibras”, proximamente paralelas às superfícies mais sujeitas ao trincamento.

Figura 1. Seção axial do rolete estrangeiro. Reativo de iodo.

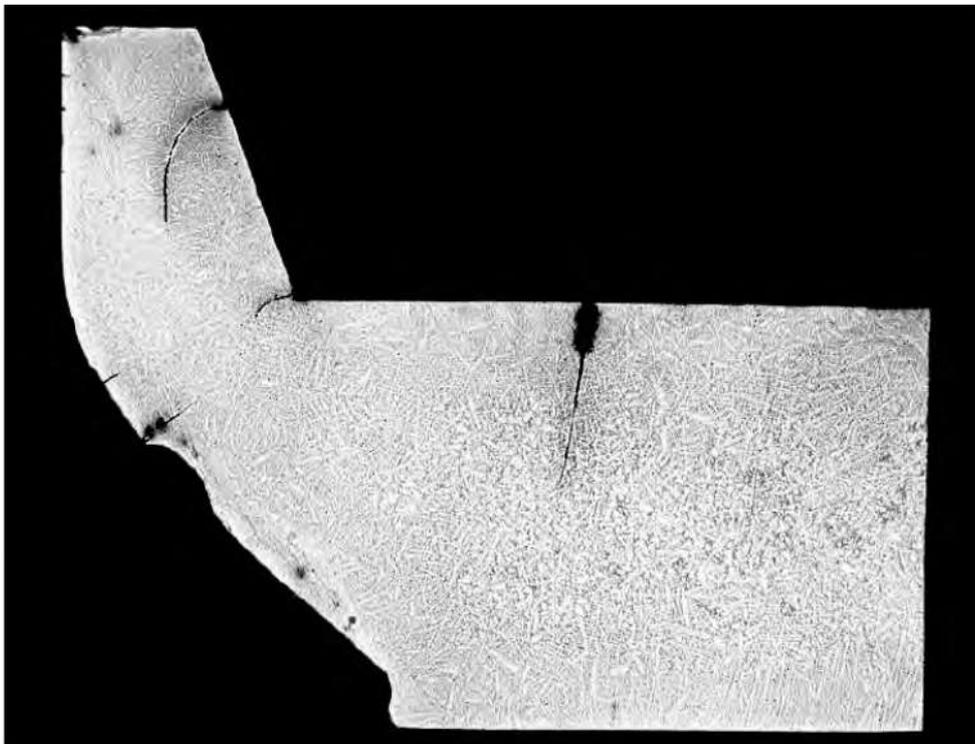
- A peça nacional, por ser fundida, apresentou uma estrutura dendrítica, que faz com que uma certa quantidade de impurezas fique alinhada perpendicularmente à superfície da peça. Portanto, as impurezas ficam alinhadas à direção das tensões que se desenvolvem durante o esfriamento, o que facilita o trincamento.

- O manganês, quando em teores entre 1 e 2%, é apontado como um dos mais sérios causadores de trincamento durante a têmpera. A peça nacional apresentou esse elemento dentro desta faixa, o que favoreceu o seu trincamento durante a têmpera.

Figura 2. Seção axial do rolete nacional. Reativo de iodo.

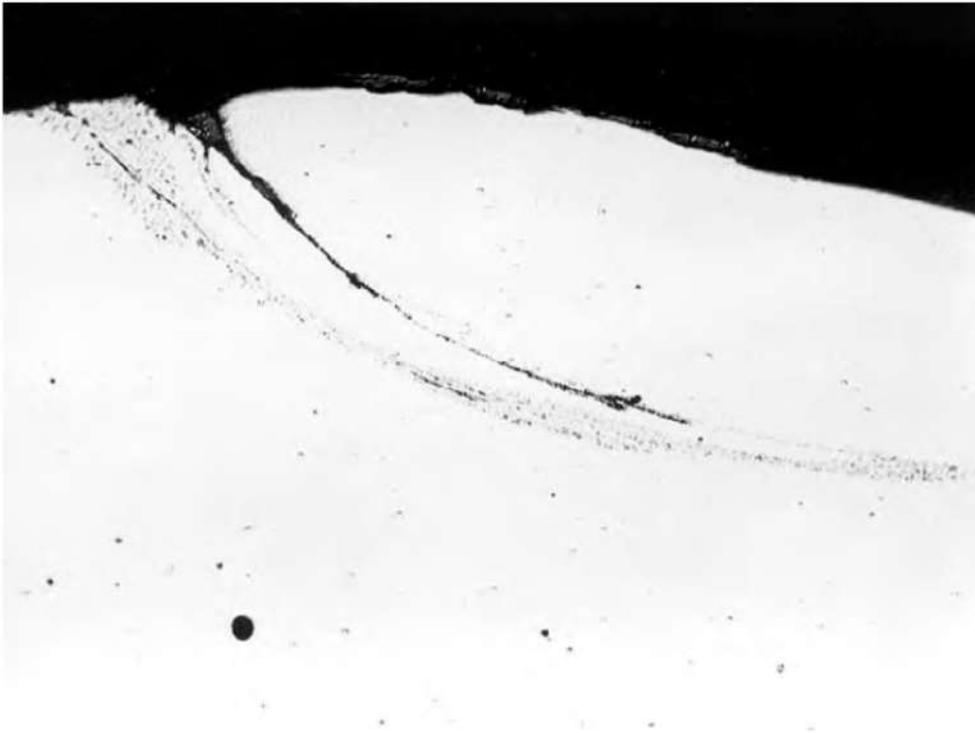
A microestrutura do aço da amostra forjada com aço americano não está queimada, mas apresenta dobras de forjamento que podem atuar como trincas.

Figura 3. Navalha no estado bruto de forjamento. Seção transversal sem ataque. Aspecto de uma dobra de forjamento. 200X.

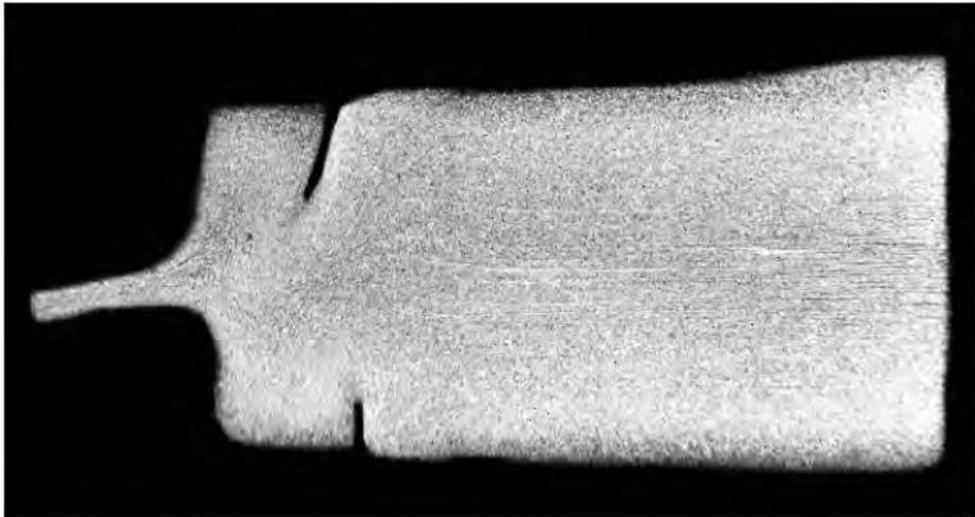
Figura 4. Navalha no estado bruto de forjamento. Seção longitudinal, na parte mais espessa. Notam-se dobras de forjamento. Reativo de ácido nítrico. 10X.

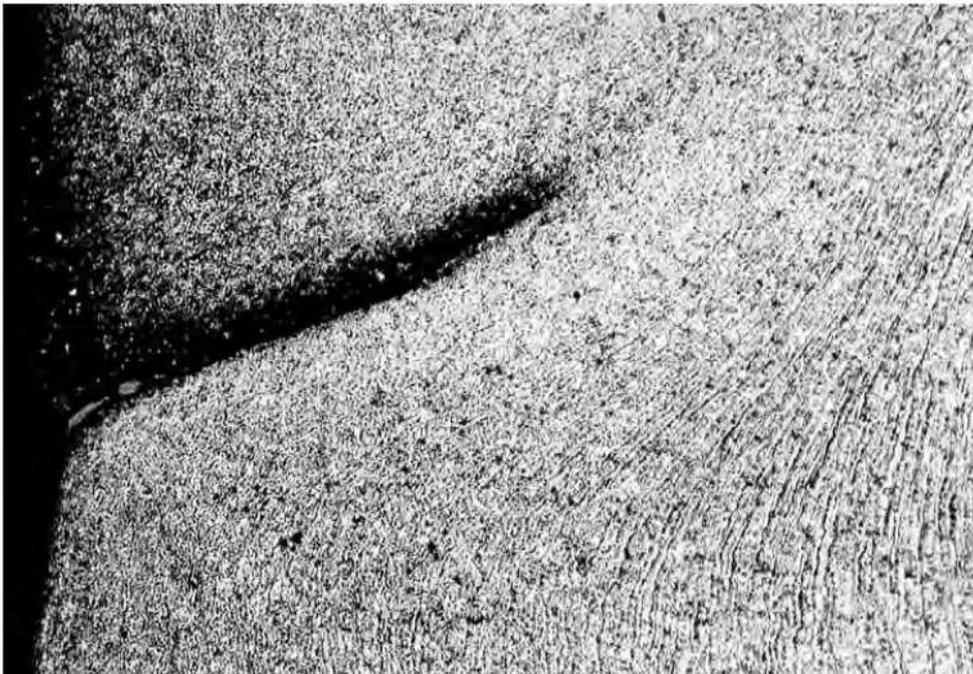
Figura 5. Navalha no estado bruto de forjamento. Seção longitudinal. Notam-se as deformações internas que a dobra citada produziu no interior do material. Reativo de ácido nítrico, 60X.

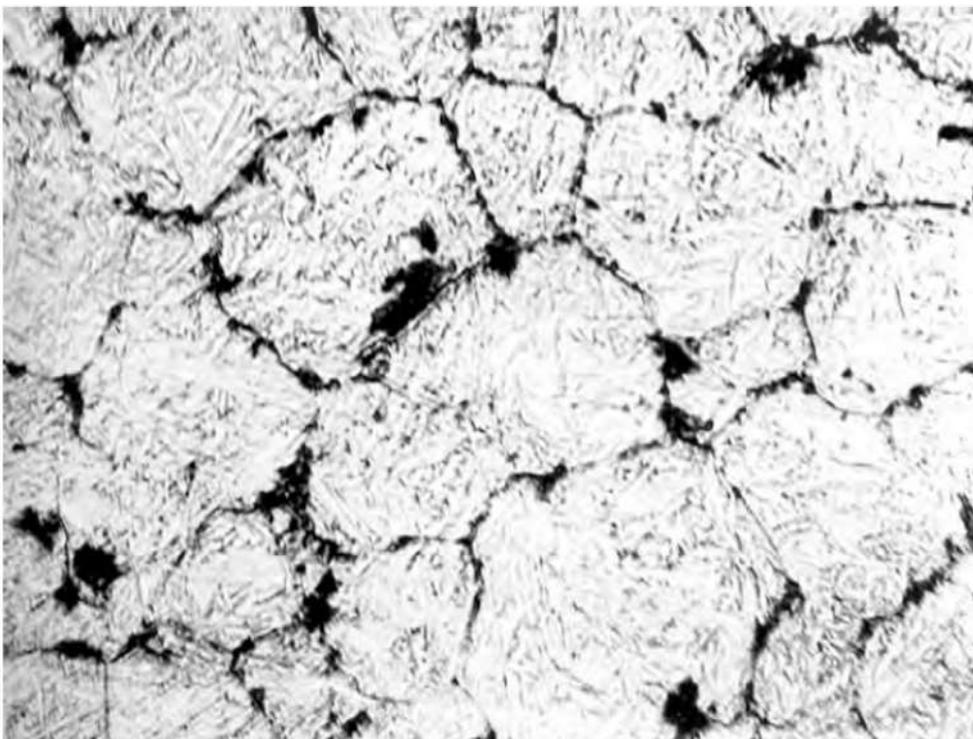
Figura 6. Navalha no estado bruto de forjamento. Seção longitudinal. Grãos de martensita com áreas de perlita fina e de carbonetos no seu contorno. Reativo de ácido nítrico, 1.000X.

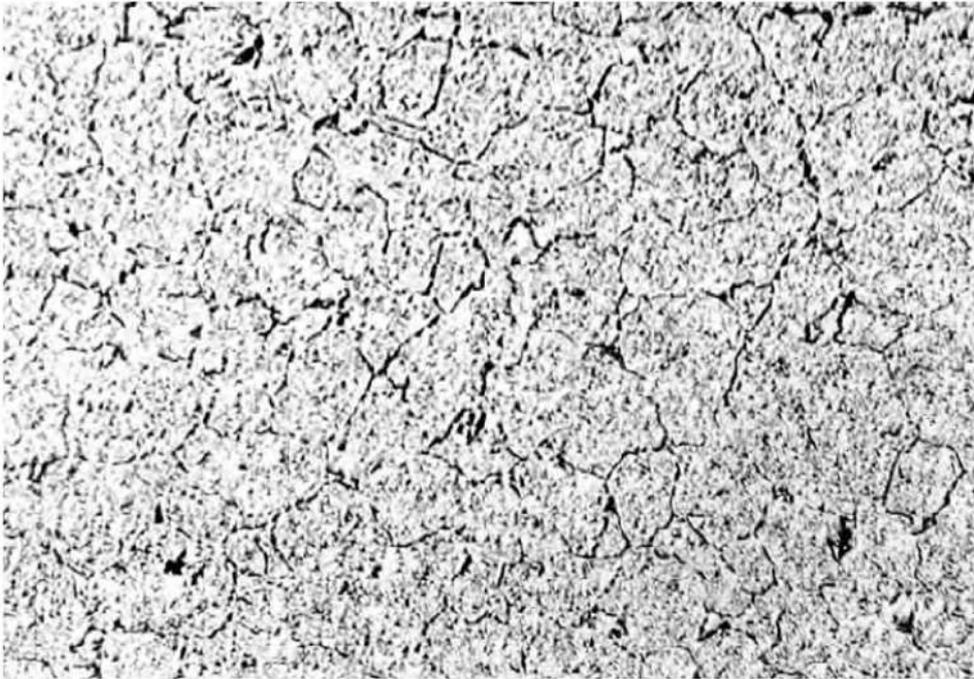
Figura 7. Navalha recozida. Seção transversal. Cementita em glóbulos e em parte disposta em rede no contorno dos grãos de ferrita que formam o fundo. Picrato de sódio. 500X.

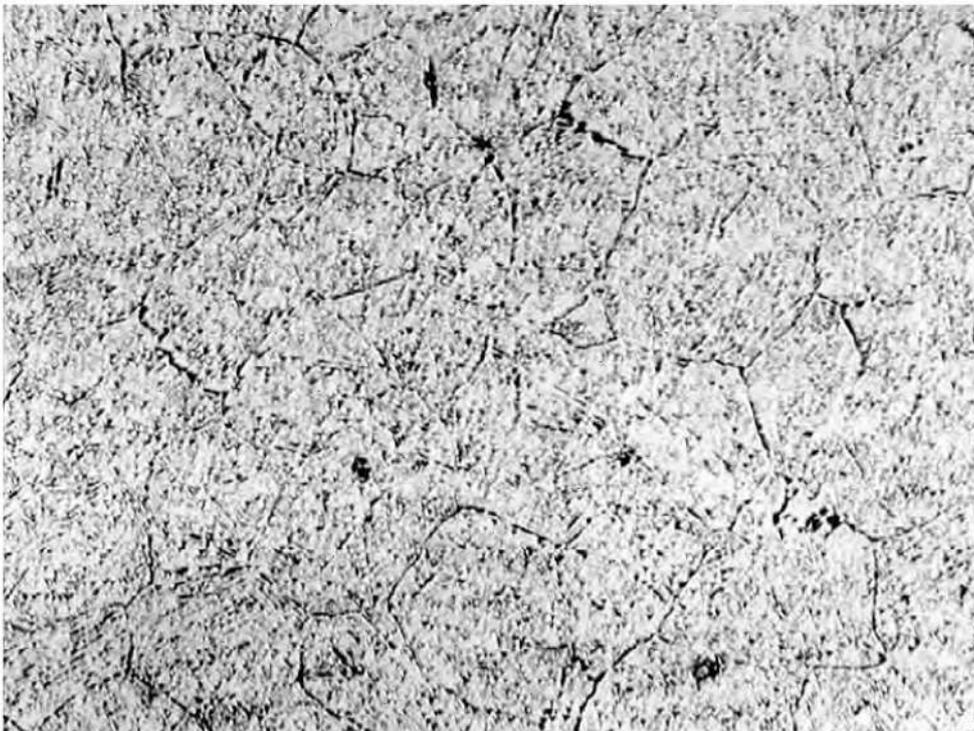
Figura 8. Navalha temperada e revenida, apresentando granulação graúda na fratura. Cementita em glóbulos e em parte no contorno dos grãos de martensita. Picrato de sódio. 500X.

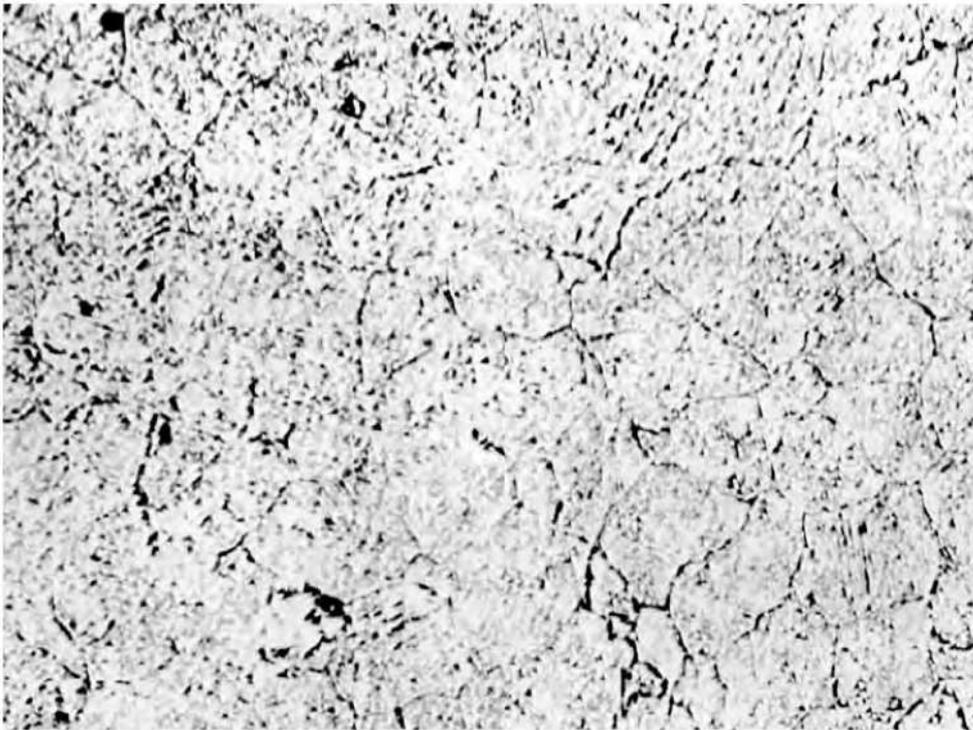
Figura 9. Navalha temperada e revenida, apresentando granulação média na fratura. Cementita em glóbulos e em parte no contorno dos grãos da martensita. Picrato de sódio. 500X.

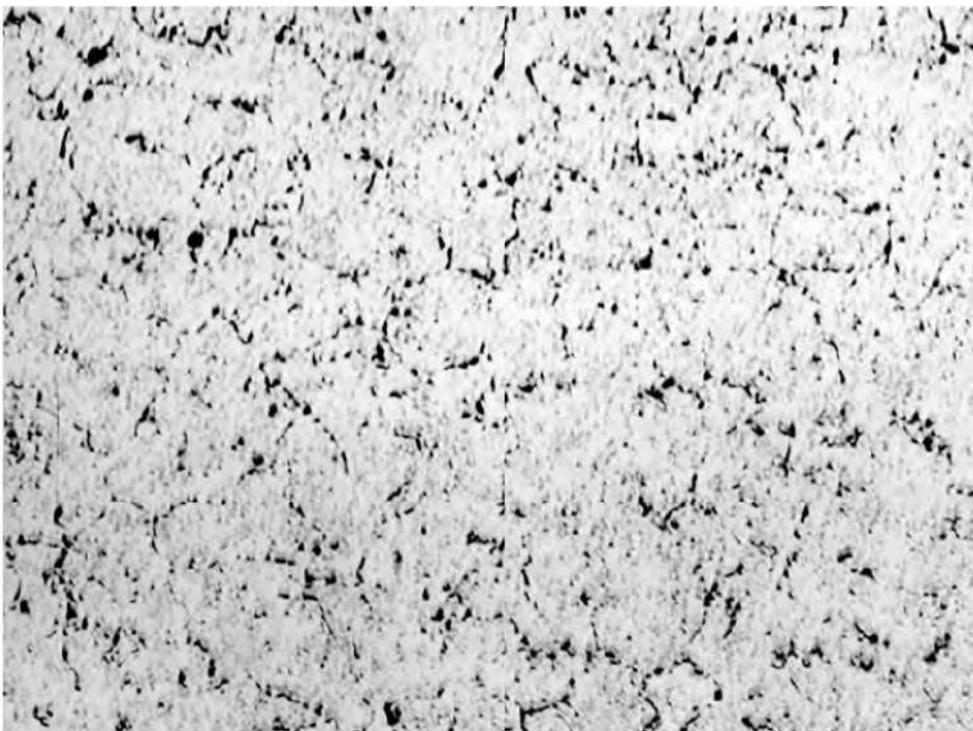
Figura 10. Navalha temperada e revenida, apresentando granulação fina na fratura. Cementita em glóbulos e em parte no contorno dos grãos da martensita. Picrato de sódio. 500X.

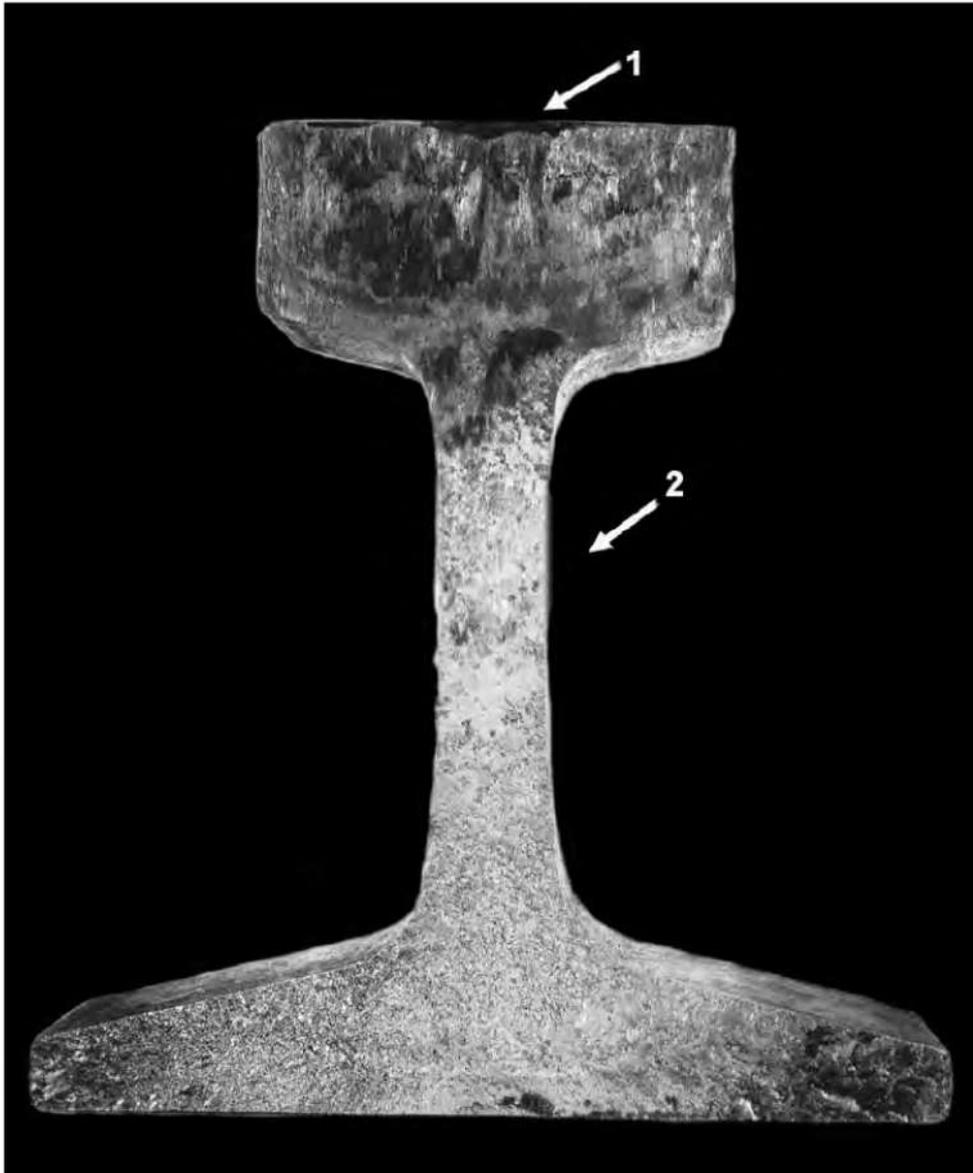
A superfície de fratura é vista na figura 1. O seu aspecto é característico de ruptura por fadiga. A trinca iniciou-se no boleto, que se apresenta liso, e daí se propagou até que a seção restante se tornasse insuficiente para resistir aos esforços, resultando numa ruptura por destacamento. Em uma seção próxima à superfície de fratura foi obtida a figura 2, onde pode-se notar a existência de uma restauração por solda. A influência do calor da solda na microestrutura do trilho levou a esta leve segregação. No patim nada se nota de anormal. Os testes de dureza Rockwell C apresentaram os seguintes resultados: solda = 20 HRC; microestrutura normal do trilho = 23 HRC; microestrutura alterada do trilho = 35 HRC. A microestrutura alterada encontra-se temperada brandamente, como pôde ser constatado pela sua dureza.

Figura 1. Superfície de fratura mostrando região lisa com marcas de praia (seta 1) e região mais rugosa (seta 2). Aspecto típico de ruptura por fadiga iniciada no boleto.

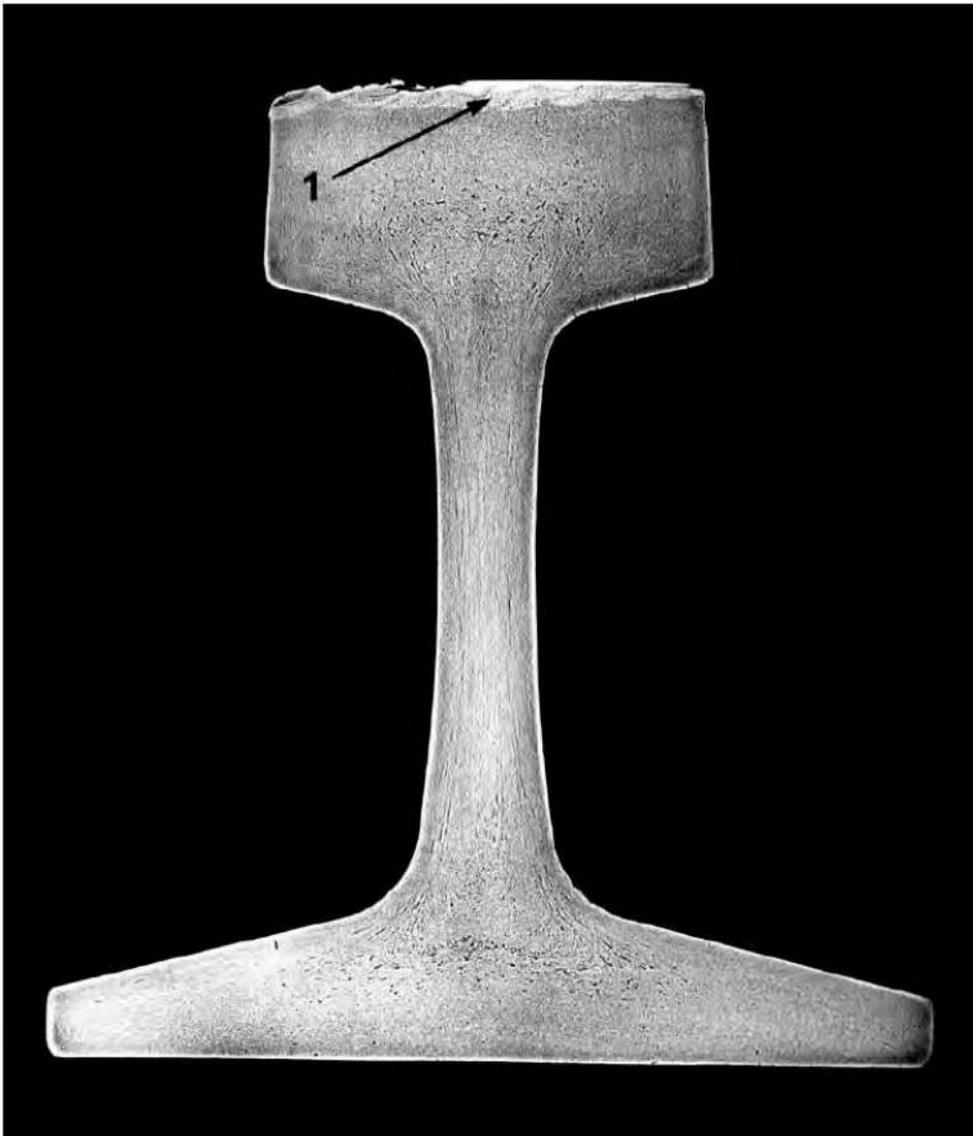
- Têmpera local, provocada pelo aquecimento instantâneo da superfície de rolamento, no ponto onde se deu a rodada em falso.
- Impactos repetidos que o trilho sofreu na passagem dos comboios sobre a parte levemente escavada pela rodada em falso.
- A restauração com solda, que produz as seguintes conseqüências: heterogeneidade estrutural entre o metal depositado e o trilho; têmpera com tensões internas nas zonas adjacentes; e, eventualmente, pequenas falhas durante a operação.

Figura 2. Restauração por solda (vide seta 1) e influência do calor da solda na microestrutura do trilho, mostrando leve segregação. Reativo de iodo.

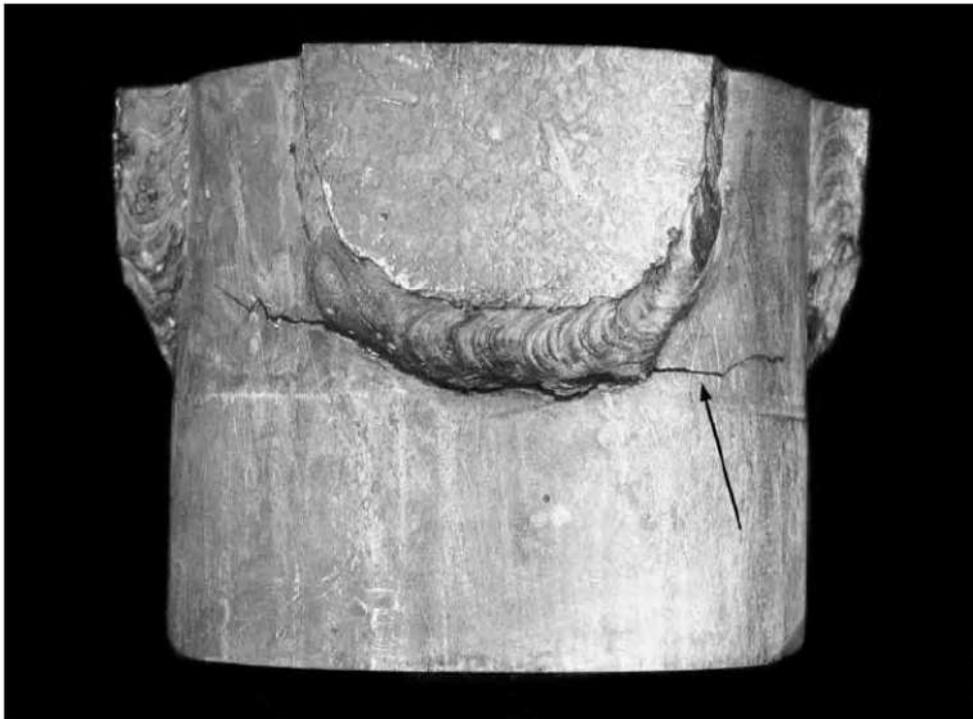
A figura 1 mostra o aspecto da peça enviada e a figura 2 a região onde se encontra a trinca. A figura 3 apresenta um detalhe da trinca depois da remoção da camada de tinta da peça por meio de uma solução de soda. Nota-se que a trinca acompanha o limite entre a camada de solda e o tubo, e depois prossegue para ambos os lados. A falha atravessa toda a espessura da parede do tubo, pois ela foi observada também na sua face interna. O tubo apresenta uma pequena diminuição no diâmetro externo, no trecho em que foi unido por solda elétrica à peça destinada à articulação. A parte soldada, que pode ser vista do lado direito da figura 3, está

Figura 3. Detalhe onde nota-se a trinca transversal (seta) que acompanha em larga extensão o bordo da camada de solda.
