Metalografia e Análise de Falhas

Casos Seleccionados (1933-2003)

**Metalografia e Análise de Falhas:
Casos Selecionados (1933-2003)**

Primeira Edição
EPUSP
IPT
2018

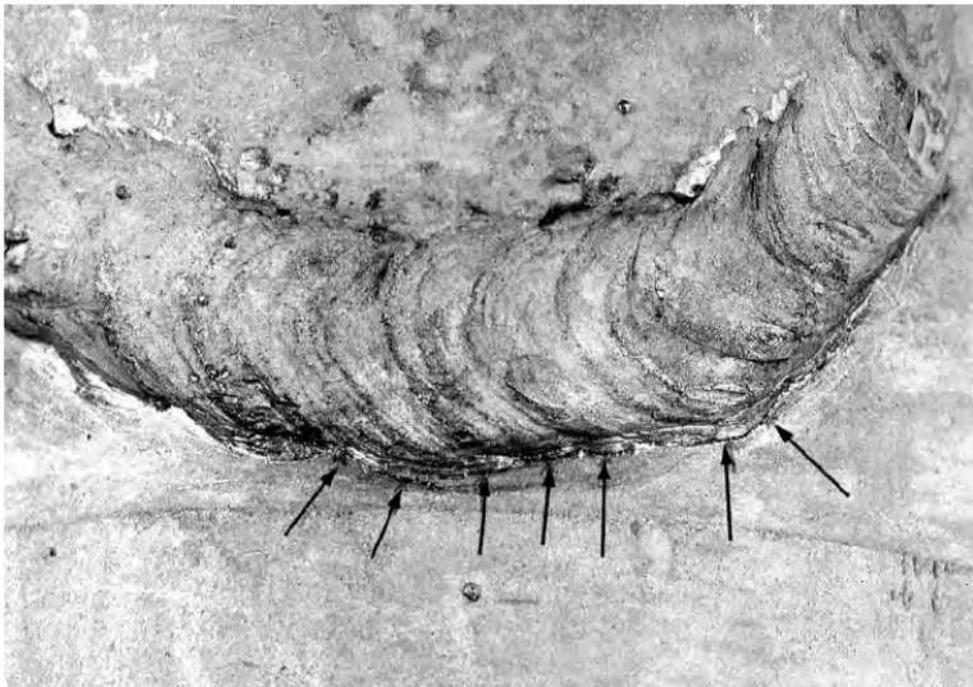
reproduzida de frente na figura 4, na qual se constatam também trincas na linha de separação entre a solda e o tubo.

Figura 4. Aspecto de outra parte soldada, na qual estão assinaladas por setas pequenas trincas em situação análoga às representadas na figura 3.

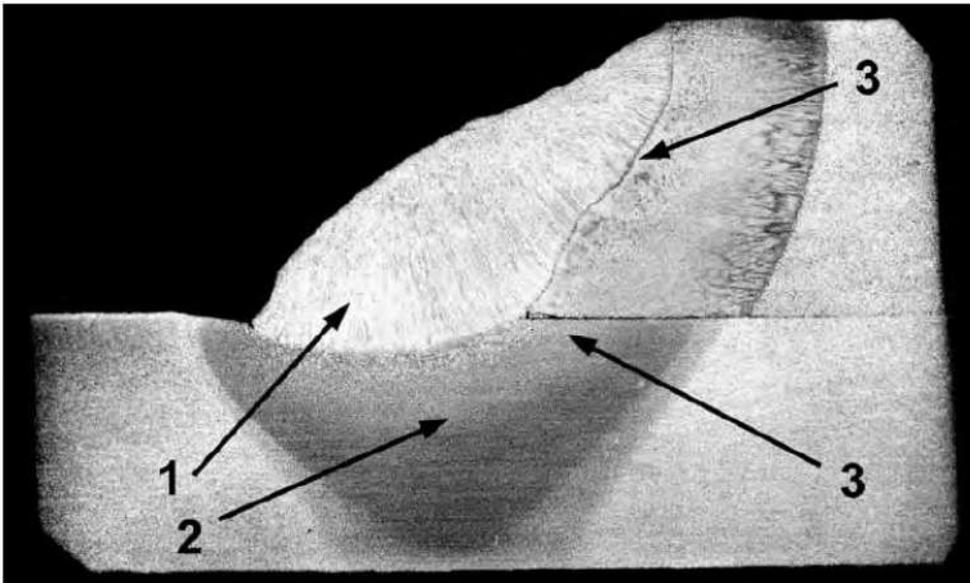
A parte soldada que aparece do lado esquerdo da figura 3 foi seccionada longitudinalmente, polida e atacada, e é reproduzida na figura 5. Pode-se notar nesta macrografia: a presença da região de solda e das zonas alteradas pelo calor da soldagem, além da diminuição da espessura da parede do tubo, que se processa segundo um chanfro suave; e de uma trinca incipiente na linha de contato exterior entre a solda e o tubo. As áreas escuras são alterações sofridas pela sua microestrutura em consequência da soldagem (figuras 5 e 6). A trinca pode ser observada melhor na figura 7. O aspecto macrográfico da seção transversal (lado superior da figura 3, vide figura 8) mostra que tanto o material do tubo como o do reforço são de aço bastante homogêneo.

Figura 5. Aspecto da seção transversal (figura 3). O tubo e a parte de reforço (solda, seta 1) apresentam alteração microestrutural (seta 2) pelo processo de solda. Existem falhas no encontro entre a solda, o tubo e o reforço (seta 3). Reativo de iodo.

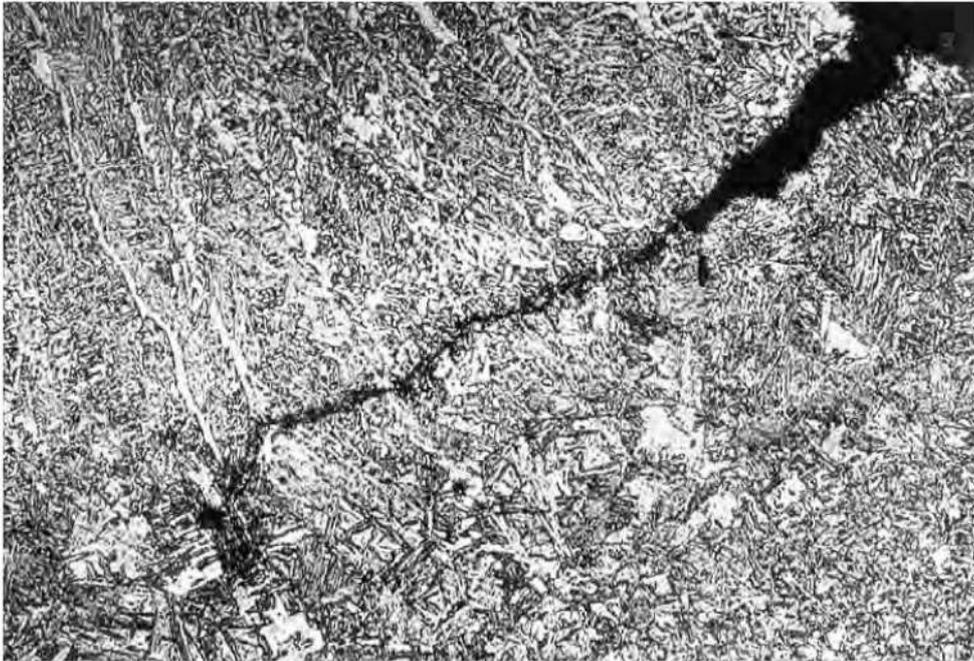
A trinca por fadiga foi nucleada em uma região da peça com grande concentração de tensões associada à presença de microestrutura de superaquecimento (zona afetada termicamente da solda).

Figura 7. Aspecto da trinca que se desenvolve na zona de transição entre o tubo e a solda. Na parte superior, vê-se a microestrutura colunar, bruta de fusão da solda, e na parte inferior, a microestrutura superaquecida e parcialmente temperada do tubo. Reativo de ácido nítrico. 200X.

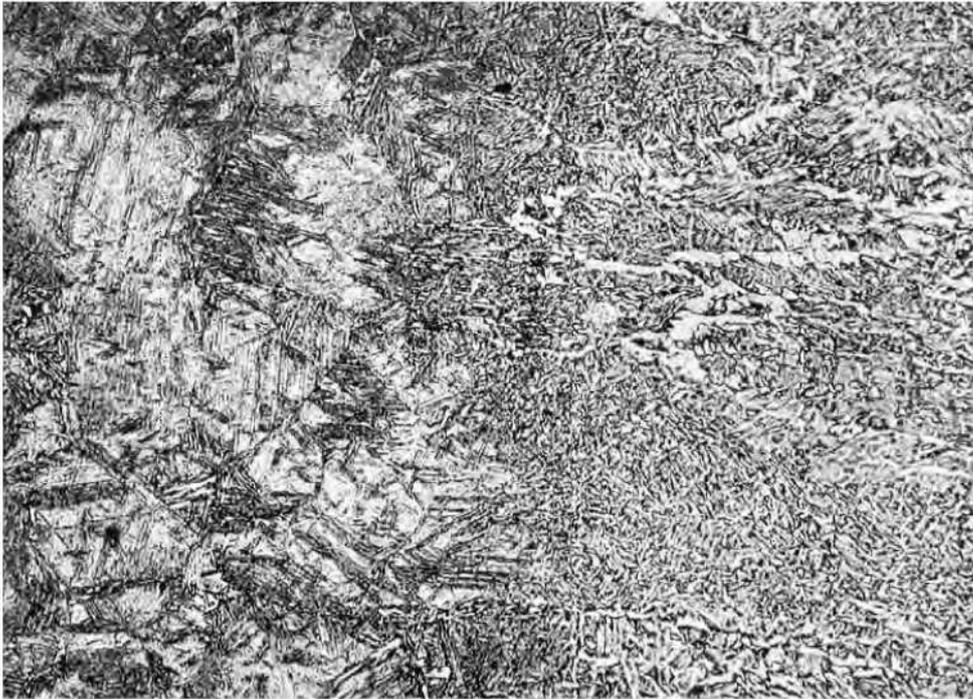
O material nesse ponto é mais frágil porque o calor intenso desenvolvido pelo arco elétrico produz um superaquecimento localizado. A absorção deste calor pelas partes adjacentes mais frias provoca certa têmpera dessa região, tornando-a ainda mais frágil. Em virtude disso, surgem tensões internas que, somando-se às que a peça sofre em serviço por ocasião das decolagens e pousos, podem dar origem a trincas por fadiga, que mais tarde se propagam nas camadas adjacentes. Essas camadas possuem resistência à tração inferior à do tubo original, porque as características de resistência mecânica que o tubo adquiriu no tratamento térmico a que foi submetido na sua manufatura foram prejudicadas na região exposta ao calor da soldagem.

Figura 9. Zona de transição do tubo junto à solda. A esquerda apresenta um aspecto sorbítico (martensita revenida a baixa temperatura) com pequenas áreas de ferrita constituindo a microestrutura original do tubo. A direita corresponde à região em que a temperatura começou a ultrapassar os 700°C e possui uma microestrutura mais refinada, formada de ferrita e perlita em parte coalescida. Reativo de ácido nítrico. 200X.

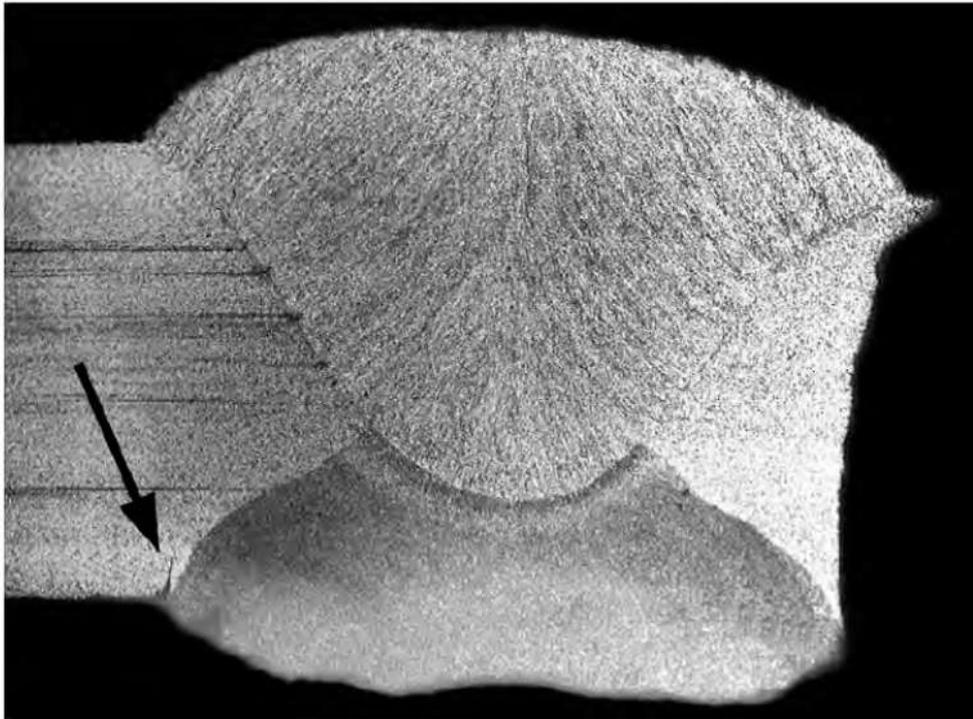
Figura 1. Seção transversal da solda num trecho próximo à região de início da ruptura. À direita a fratura, e à esquerda, embaixo, nota-se a presença de trinca (seta). Reativo de ácido nítrico. 4X.

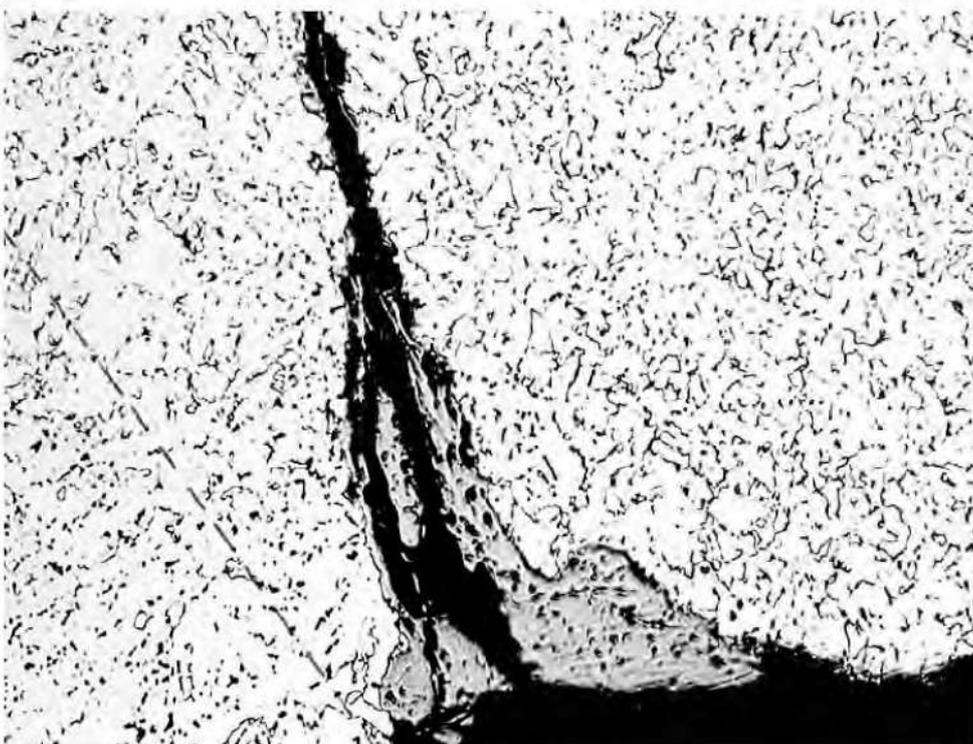
Figura 2. Detalhe da trinca. Reativo de ácido nítrico. 100X.

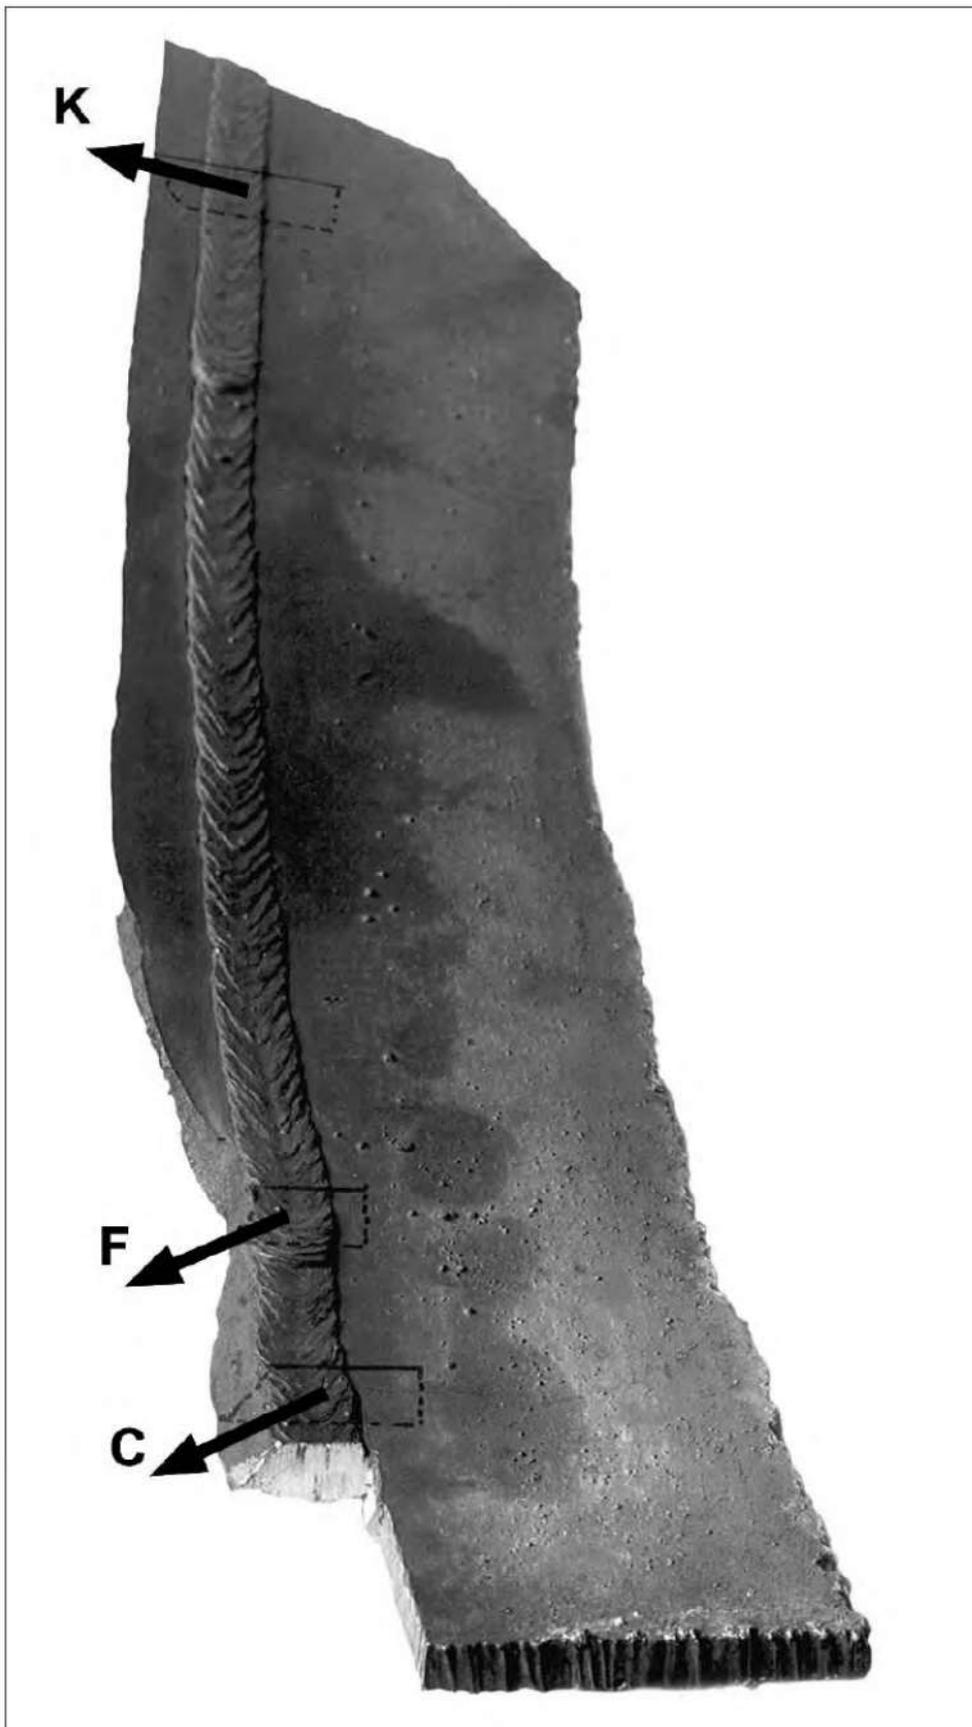
Figura 3. Aspecto geral de uma das amostras, vendo-se assinaladas as regiões de onde foram extraídos os corpos-de-prova C, K e F.

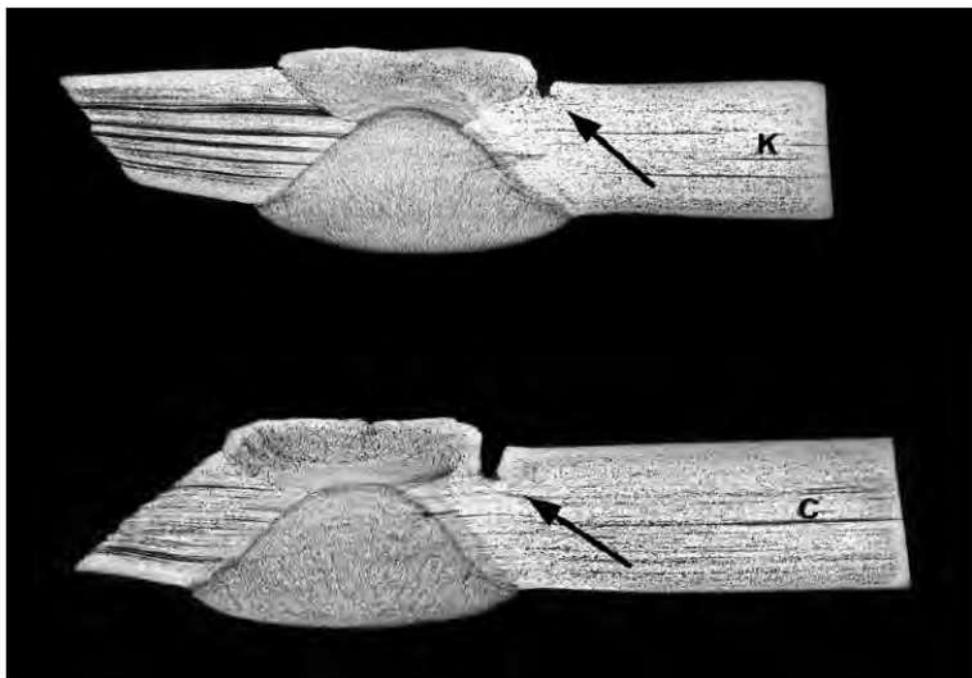
Figura 4. Seção transversal da superfície da fratura e da solda nos trechos K (peça superior) e C (peça inferior) assinalados na figura 3. Ataque pelo reativo de iodo. As trincas (setas) que se notam junto à solda são reproduzidas com maior detalhe na figura 5. Reativo de iodo. 1,5X.

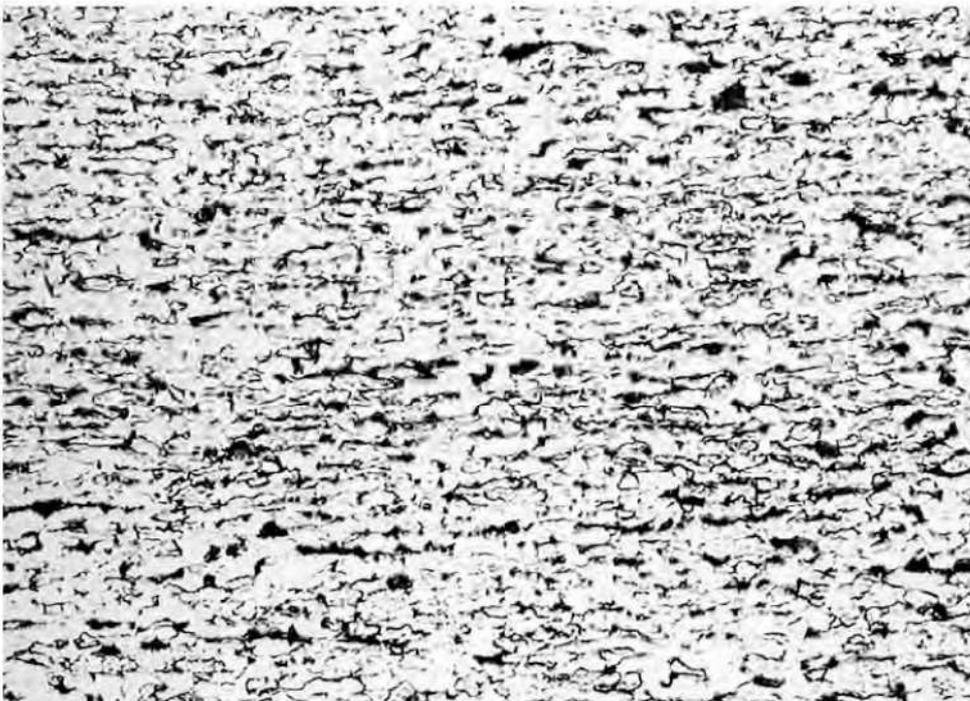
Figura 7. Material da chapa. Microestrutura encruada. Grãos de ferrita e de perlita plasticamente deformados. Reativo de ácido nítrico, 200X.

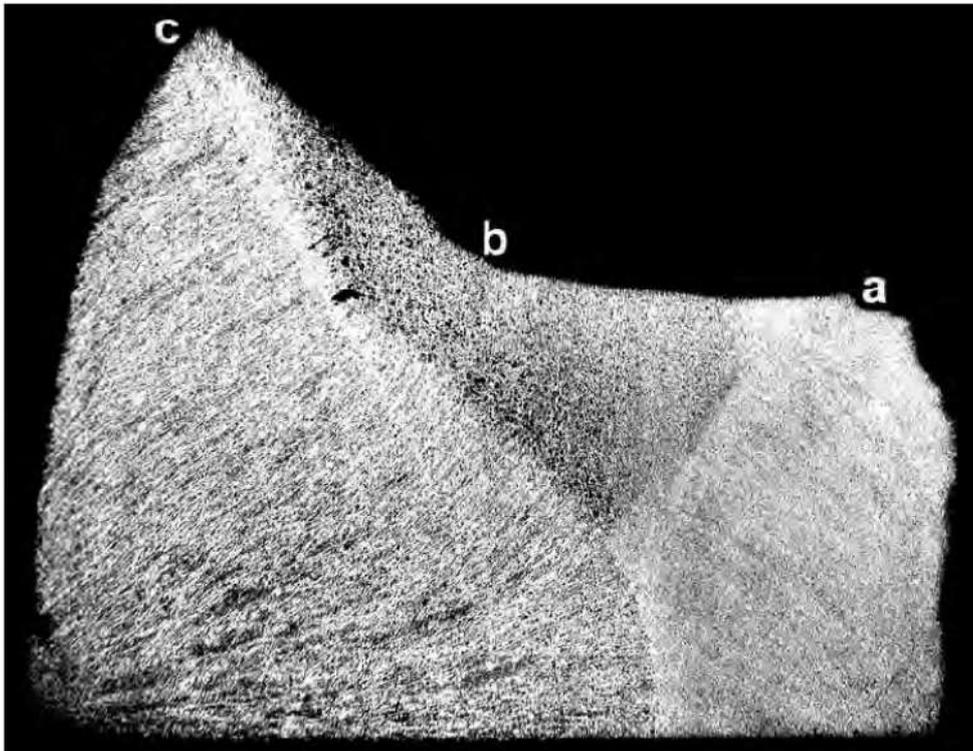
- As trincas progrediram lentamente, por fadiga, até tornar a seção remanescente, insuficiente para resistir às pressões normais para as quais o reservatório foi calculado.

Figura 8. Aspecto da seção transversal da solda. O trecho “a-b” rompeu-se por fadiga, e o trecho “b-c”, bruscamente. Reativo de ácido nítrico. 6X.

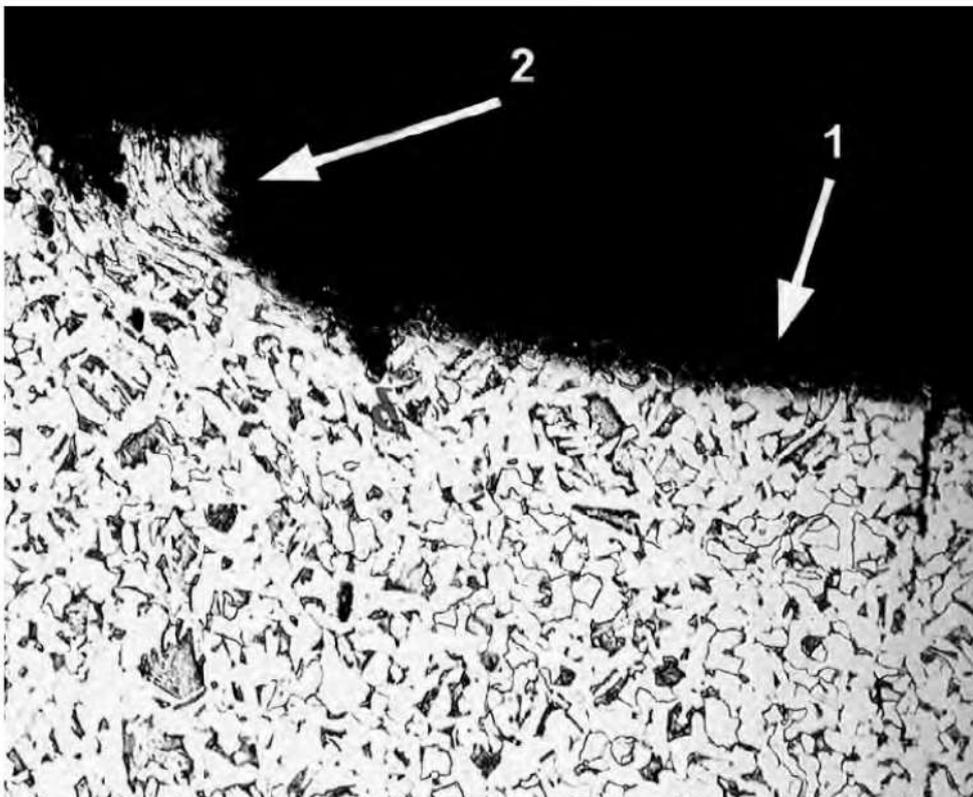
Figura 9. Aspecto da zona de transição entre a parte que rompeu por fadiga (seta 1) e a parte que rompeu bruscamente (seta 2). Reativo de ácido nítrico. 150X.

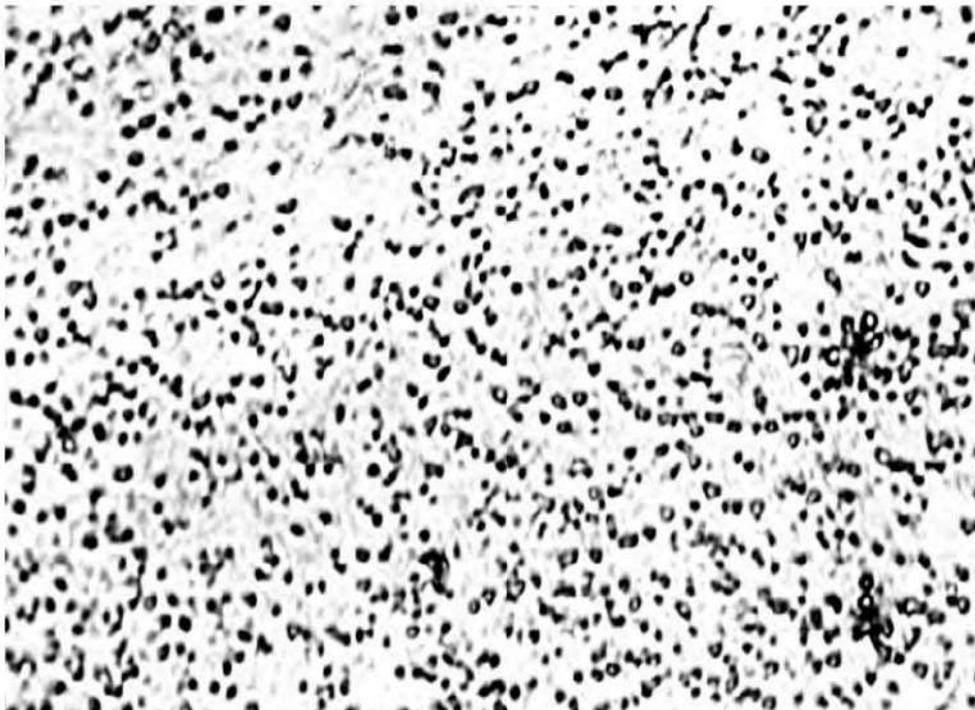
Figura 1. Material original. Carbonetos sobre matriz ferrítica. Microestrutura de aço inoxidável martensítico, bem recozido. Reativo de percloroeto de ferro. 1.000X.

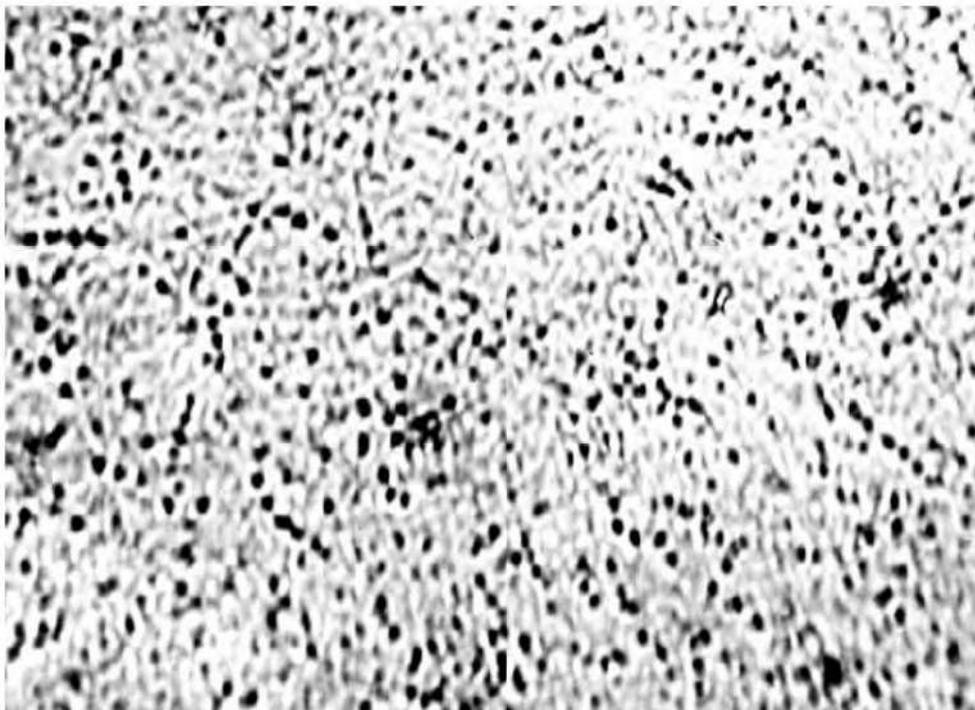
numa peça fina, que no forjamento esfriou rapidamente, denota que o forjamento foi feito em baixa temperatura, o que normalmente origina juntas frias e trincas no forjado ou rupturas das matrizes. Por outro lado, a presença desses carbonetos indica a reprecipitação nos contornos dos grãos, que ocorre durante o esfriamento, dando como resultado um material ainda mais frágil que o simplesmente temperado.

Figura 2. Material forjado. Rede de carbonetos sobre matriz martensítica. Microestrutura resultante de forjamento de austenita insuficientemente homogênea. Reativo de percloroeto de ferro. 1.000X

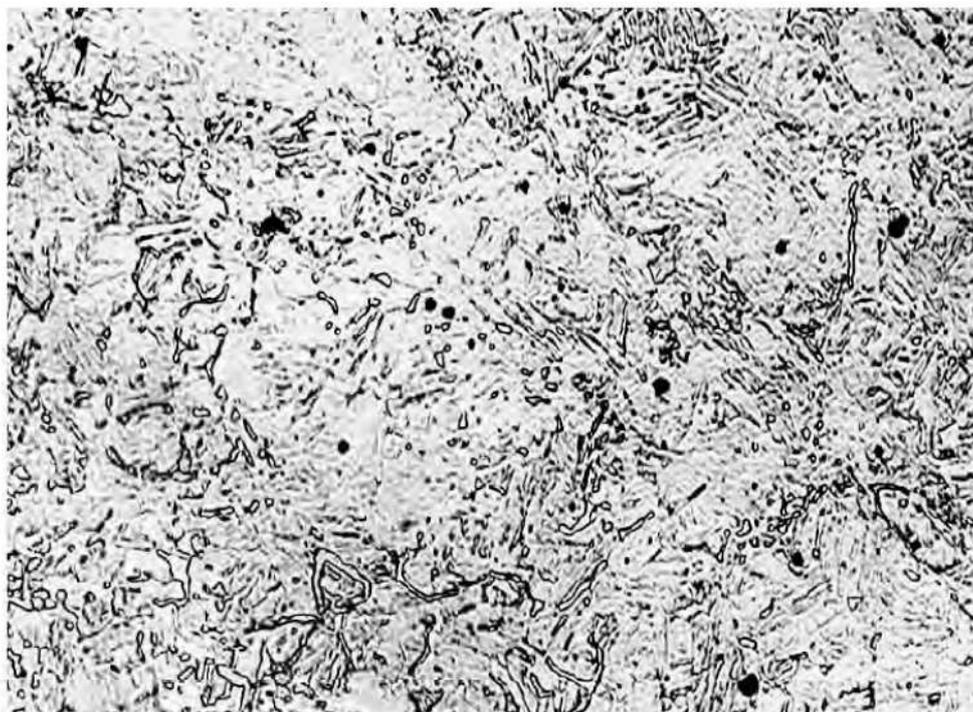
A figura 3 representa o material de uma amostra já acabada. Trata-se de uma microestrutura sorbítica (martensita revenida a baixa temperatura) resultante de têmpera e revenido, com carbonetos e pequenas áreas de caráter ferrítico. A presença de carbonetos e de áreas ferríticas denota que as condições de homogeneização para têmpera foram inadequadas, ou por insuficiência de temperatura, ou por insuficiência de tempo na temperatura de têmpera. A figura 4 apresenta uma trinca com desenvolvimento intergranular observada junto ao encaixe da articulação de uma pinça. Esse desenvolvimento intergranular é característico de rupturas em material temperado, ocasionadas por tensões internas devido a um resfriamento muito brusco na têmpera, ou por deformações produzidas no material antes do revenido, como pode ocorrer na operação de encaixe da articulação do instrumento. Esse exame demonstrou a existência de defeitos de tratamentos térmicos e mecânicos. Em face desses resultados, foi programada uma série de ensaios com o objetivo de determinar as características do material empregado e selecionar os tratamentos mais aconselháveis para cada tipo de peça.

Figura 3. Amostra temperada e revenida. Carbonetos e pequenas áreas de caráter ferrítico sobre matriz sorbítica (martensita revenida a baixa temperatura). Produto resultante de têmpera e revenido de austenita heterogênea. Reativo de percloroeto de ferro. 200X.

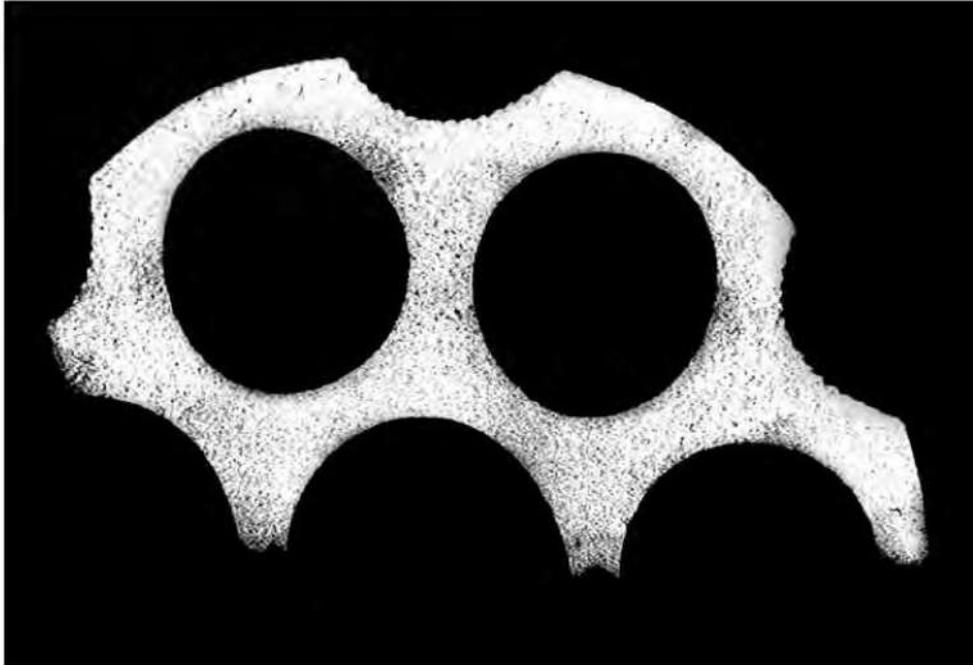
- O tambor de revólver foi manufaturado com material inadequado.
- A ovalização que se observa nas câmaras não rompidas denota que o processo de deformação foi progressivo com o uso da arma e a ruptura deve ter ocorrido com munição normal.
- Dada a natureza do material empregado na manufatura do tambor, o uso de uma munição de maior energia teria provocado a ruptura dessa peça no primeiro disparo.

Figura 1. Seção transversal da amostra. Material homogêneo. Deformação das câmaras devido à baixa resistência do material. Reativo de iodo.

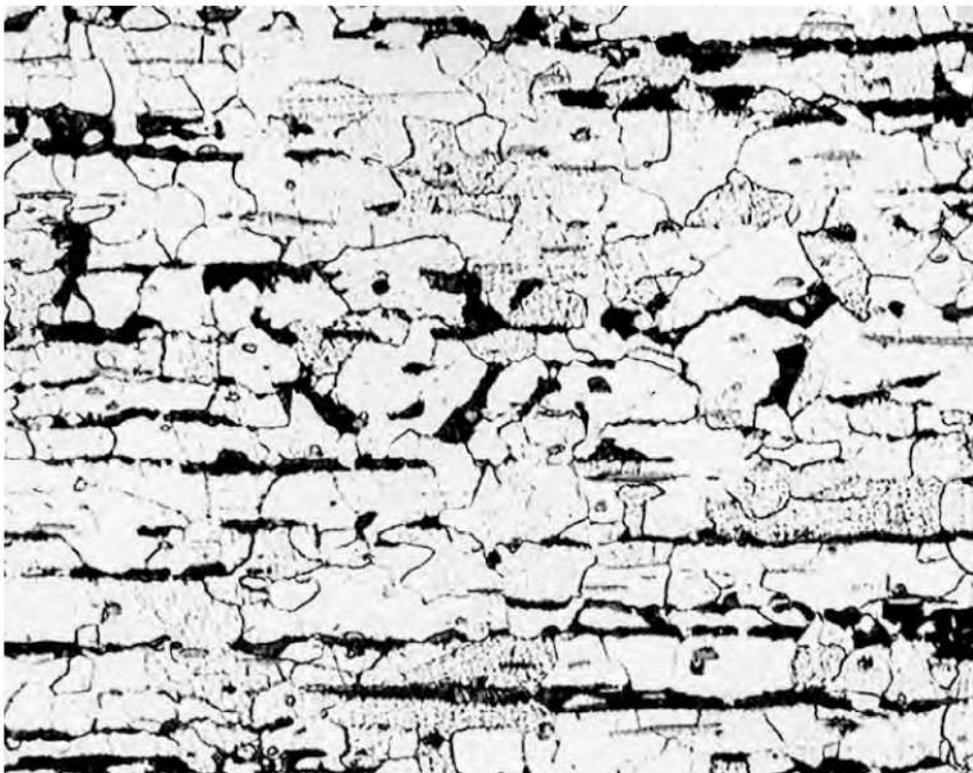
Figura 2. Seção longitudinal. Microestrutura de aço ressulfurado, de baixo teor de carbono, no estado recozido. Reativo de ácido nítrico. 200X.

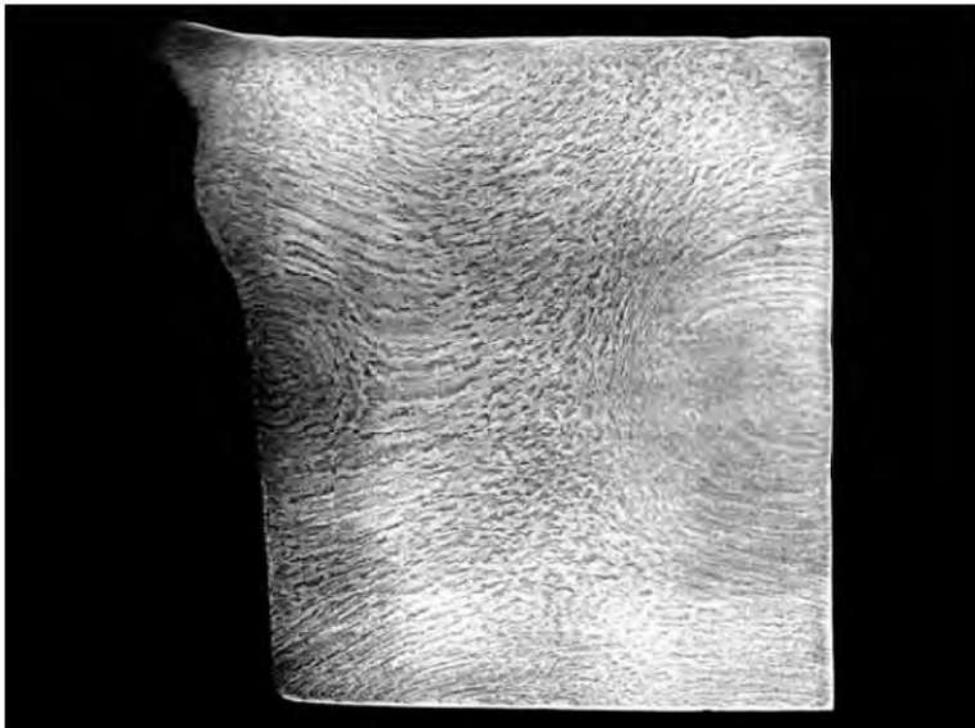
Um exame macrográfico de uma seção longitudinal do eixo, junto à fratura, revelou uma estrutura fibrosa e deformada, normal de aço laminado e forjado, notando-se apenas uma orientação desfavorável das fibras na zona por onde se propagou a ruptura de fadiga (vide figura 2). Um exame micrográfico (vide figura 3), executado na extremidade da aba onde se originou a trinca de fadiga, revelou uma

Figura 2. Exame macrográfico. Aspecto de uma seção longitudinal junto à fratura. Estrutura fibrosa e deformada de aço laminado e forjado. Reativo de iodo, 1X.

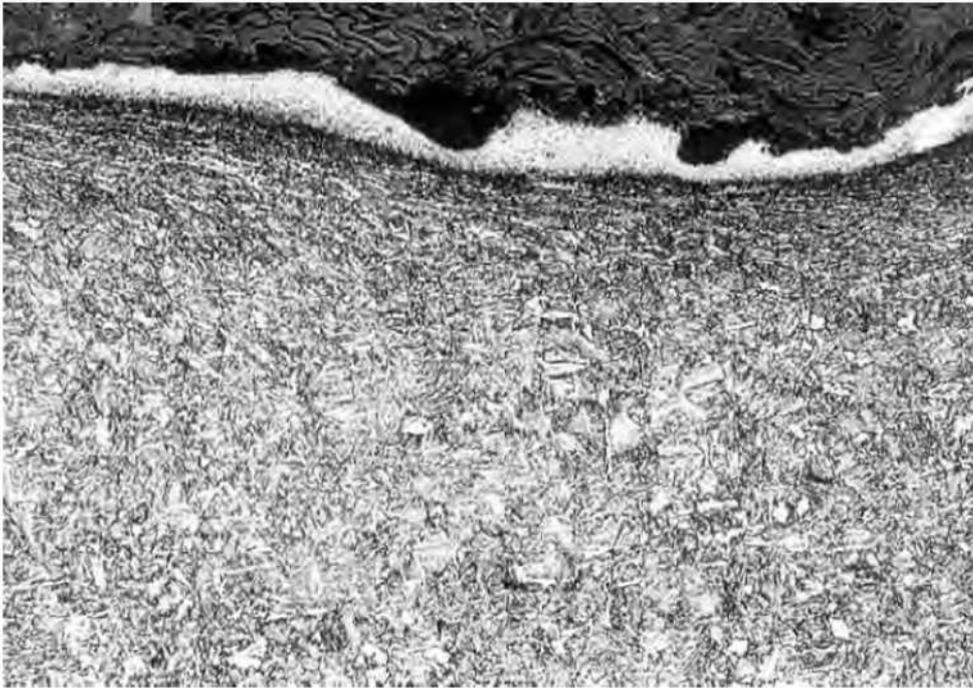
microestrutura normal, de aço liga beneficiado, notando-se apenas uma camada superficial temperada, que parece ter sido provocada por atrito contra o solo, após a ruptura da peça. A fim de verificar o efeito da distribuição irregular das fibras, que se observou na figura 2, sobre a tenacidade do material, foram feitos três ensaios de resistência ao choque, com corpos-de-prova ASTM tipo A, extraídos da aba inferior dianteira, na zona onde se originou a fissura. Os resultados indicam um valor médio de resistência ao choque de $16,0 \pm 2,2$ kg.m, o que comprova que o material do eixo, na zona que rompeu por fadiga, também apresentava alta tenacidade, como já se havia constatado pelo aspecto da fratura da zona rompida por sobrecarga.

Figura 3. Exame metalográfico. Aspecto da microestrutura do material na zona onde se iniciou a ruptura de fadiga, mostrando martensita revenida. Camada superficial temperada por atrito. Nital. 160X.

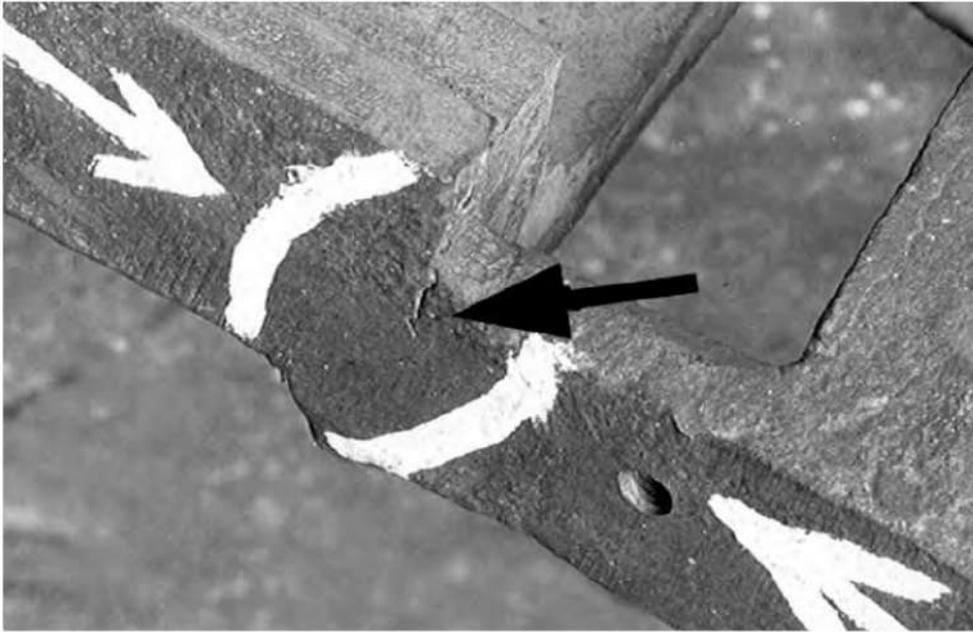
O cubo de ventilador apresentou trinca na superfície externa em região apresentando variação de seção, localizada na extremidade de um de seus braços (vide figuras 1 e 2). A trinca com formato irregular desenvolveu-se perpendicularmente à superfície, tendo o seu comprimento ultrapassando a metade da espessura da peça (vide figura 3).

As trincas existentes no cubo de ventilador são trincas de contração e ocorreram durante os últimos estágios de solidificação da peça.

Figura 2. Aspecto da peça, mostrando uma trinca superficial numa variação de seção (seta).

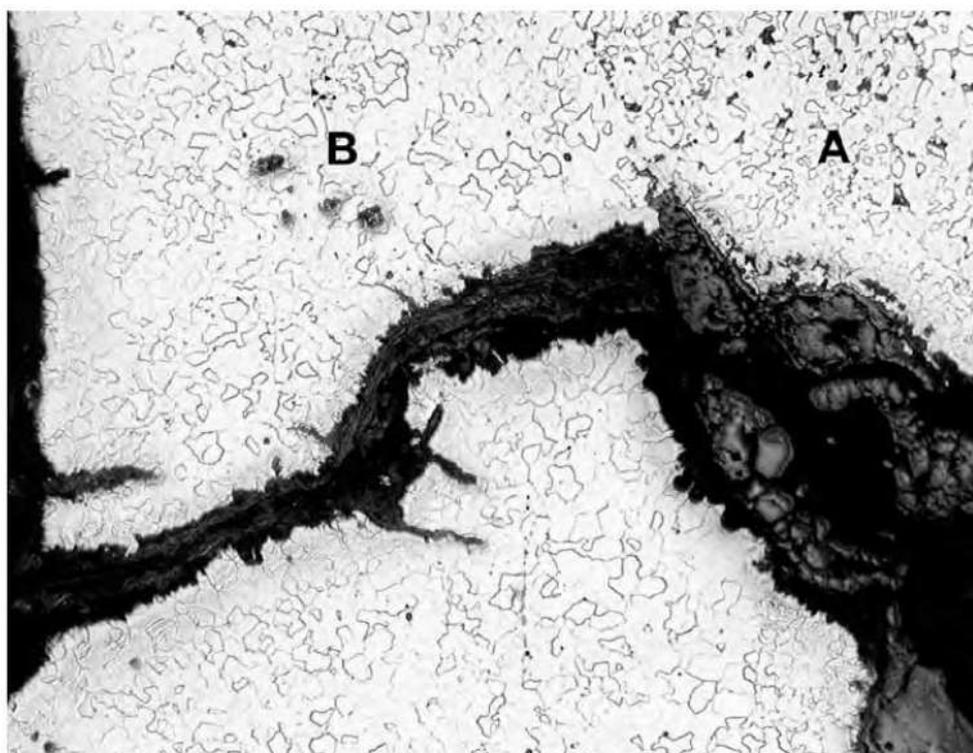
Observou-se na extremidade externa da trinca (na região de variação de seção) um depósito superficial de solda no estado recozido. A trinca apresentou-se oxidada e acentuadamente descarbonetada (vide figura 4). A região de variação de seção, simétrica àquela indicada na figura 1, também evidenciou depósito superficial de solda, além de trincas oxidadas e descarbonetadas.

A profunda descarbonetação existente em torno das trincas deve ser atribuída, pelo menos em parte, ao tratamento térmico de recozimento efetuado na peça após a deposição superficial de solda.

Figura 4. Microestrutura do material da região indicada com a seta 1 na figura 3. Região A: material do cubo de ventilador. Ferrita, perlita e inclusões. Região B: material da solda. Ferrita, pequenas áreas de perlita, inclusões e alguns vazios. Microestruturas de aço de baixo carbono recozido. Nota-se decarbonetação em torno da trinca, que apresenta suas superfícies oxidadas. Nital. 50X.

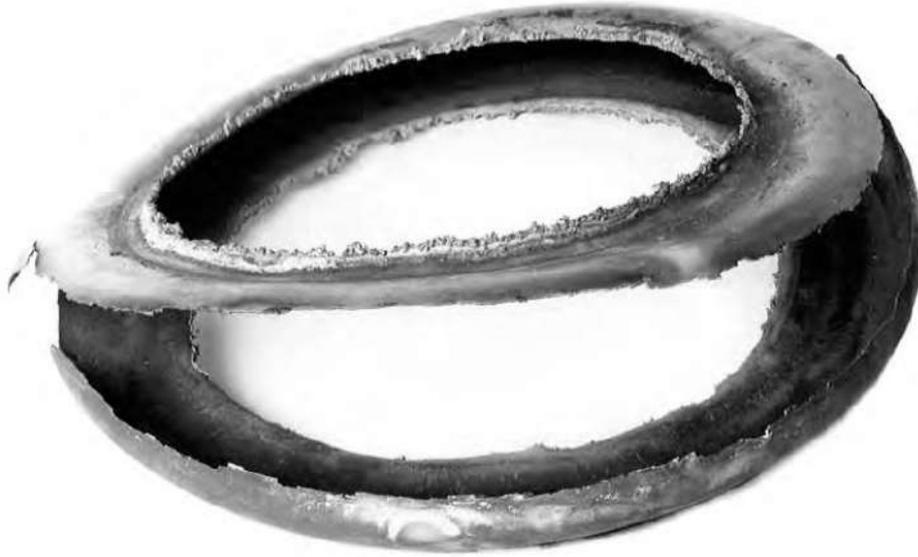
Figura 1. Aspecto do fole de \varnothing 8" como recebido.

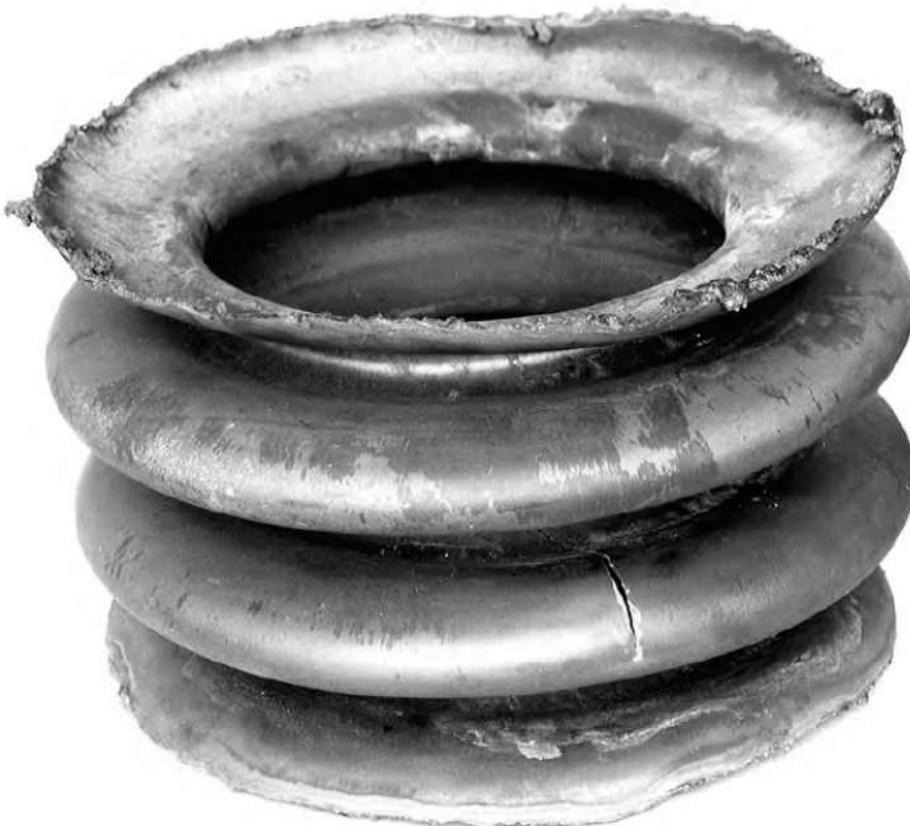
Figura 2. Aspecto do fole de \varnothing 6" como recebido.

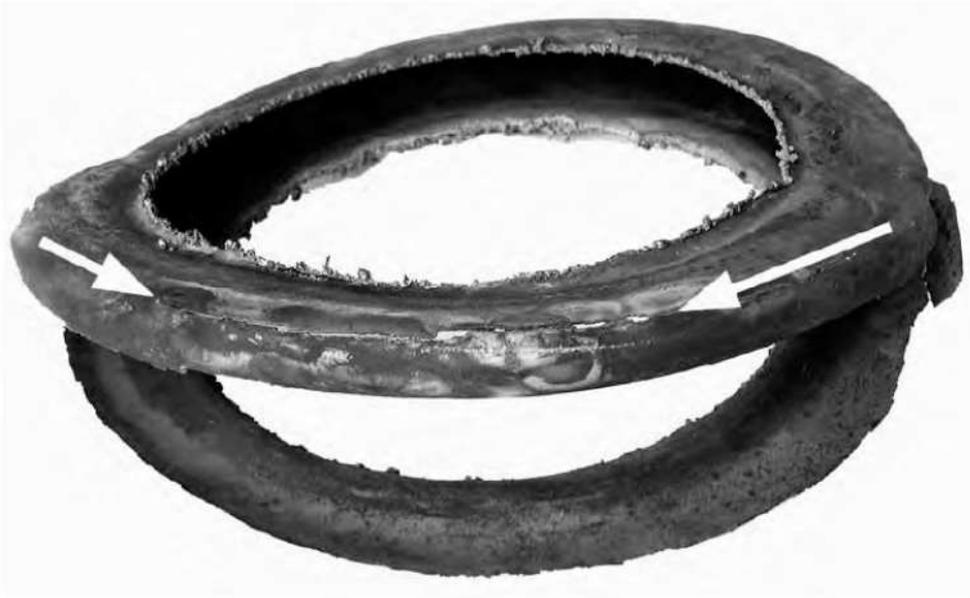
Num exame prévio dos foles, constatou-se a existência de trincas com ramificações em ambos os foles, como pode ser observado nas figuras 3 e 4.

As rupturas ocorridas nos foles foram provocadas por corrosão sob tensão.

Figura 3. Aspecto do fole de Ø 8". Nota-se a existência de trincas paralelas à ruptura observada (setas).

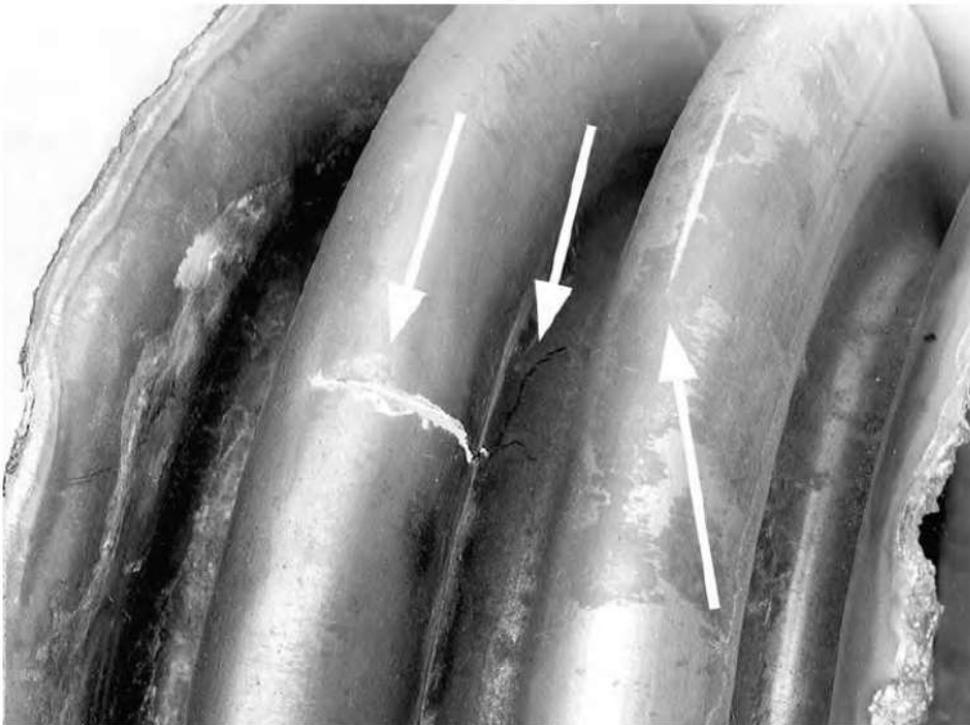
Figura 4. Aspecto do fole de Ø 6". Nota-se a existência de trincas ramificadas (setas).

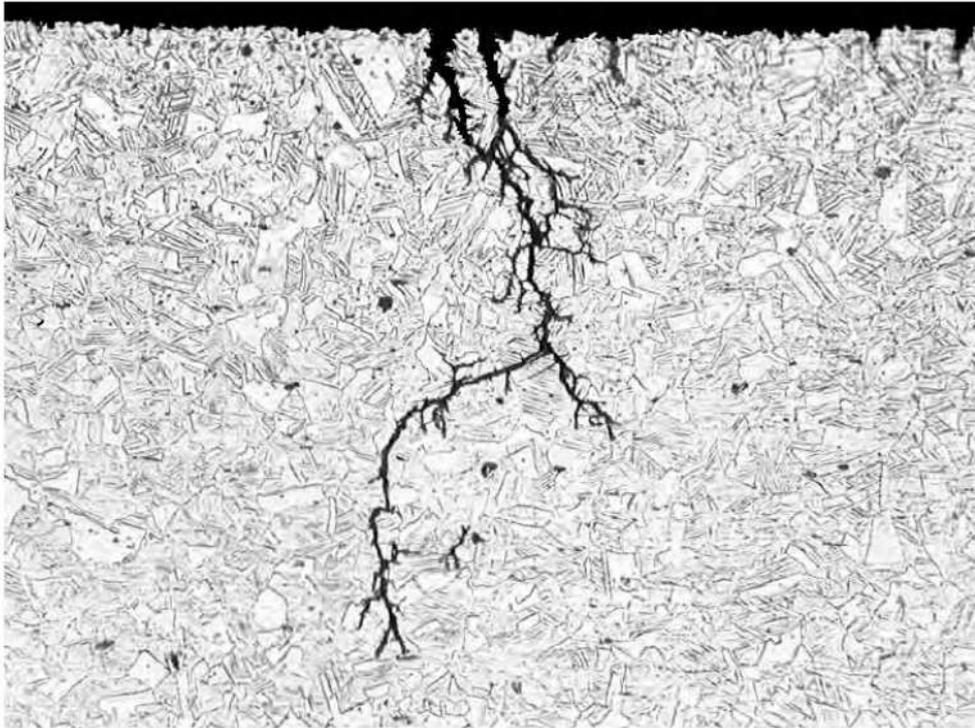
O exame metalográfico do material dos foles revelou que os mesmos apresentam estrutura de aço inoxidável austenítico deformado plasticamente a frio. Nesse exame, constatou-se a existência de trincas intergranulares, com início na superfície interna do fole, ramificadas (vide figuras 5 e 6), características de um processo de corrosão sob tensão. O processo de corrosão sob tensão é resultante da ação simultânea de um meio agressivo e de tensões de tração devidas a esforços externos e/ou residuais.

Figura 5. Aspecto longitudinal da microestrutura do material do fole de Ø 8". Estrutura de aço inoxidável austenítico deformado plasticamente a frio. Nota-se a presença de trincas intergranulares com ramificações. Ácido oxálico. 100X.

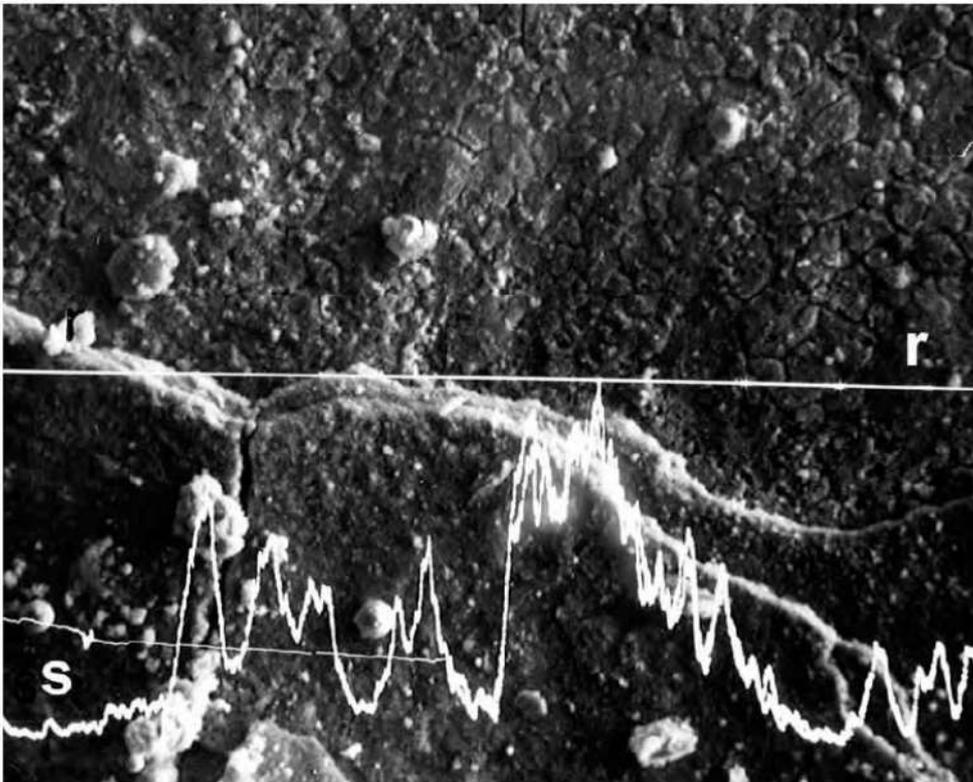
Figura 7. Fole de \varnothing 8". A foto mostra o perfil de concentração de enxofre (linha s) ao longo da linha r. MEV-SEI. 500X.

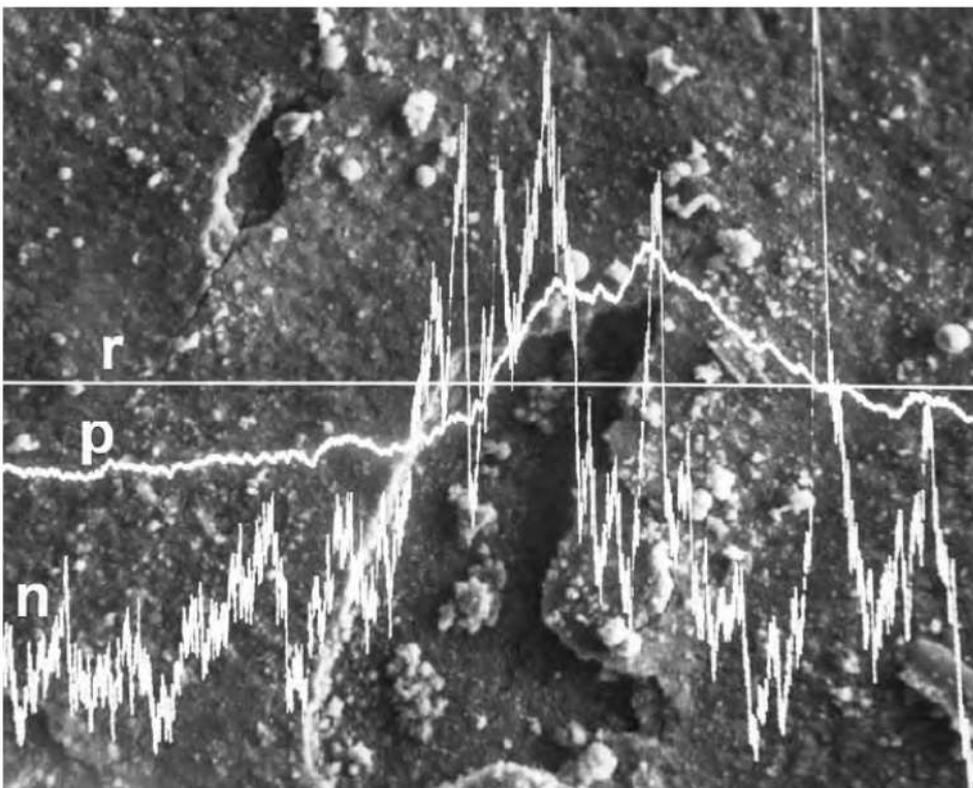
Figura 8. Fole de \varnothing 8". A foto mostra o perfil de concentração de sódio (linha n) e de potássio (linha p) ao longo da linha r. MEV-SEI. 500X.
