Metalografia e Análise de Falhas

Casos Seleccionados (1933-2003)

**Metalografia e Análise de Falhas:
Casos Selecionados (1933-2003)**

Primeira Edição
EPUSP
IPT
2018

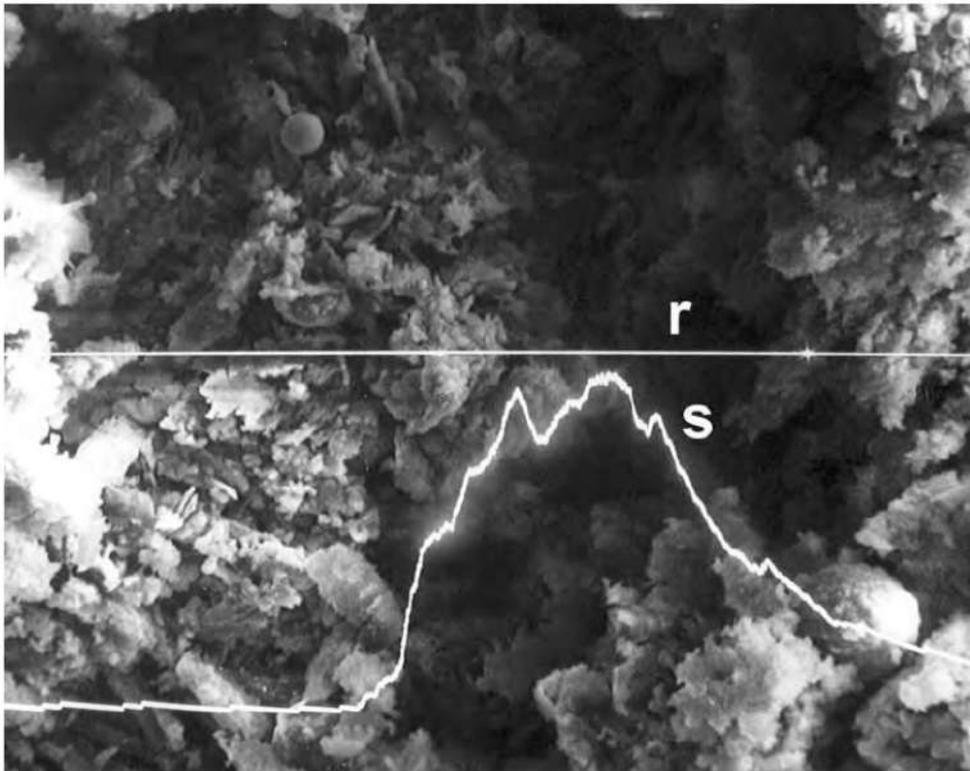
Figura 9. Fole de Ø 6". A foto mostra o perfil de concentração de enxofre (linha s) ao longo da linha r. MEV-SEI. 500X.

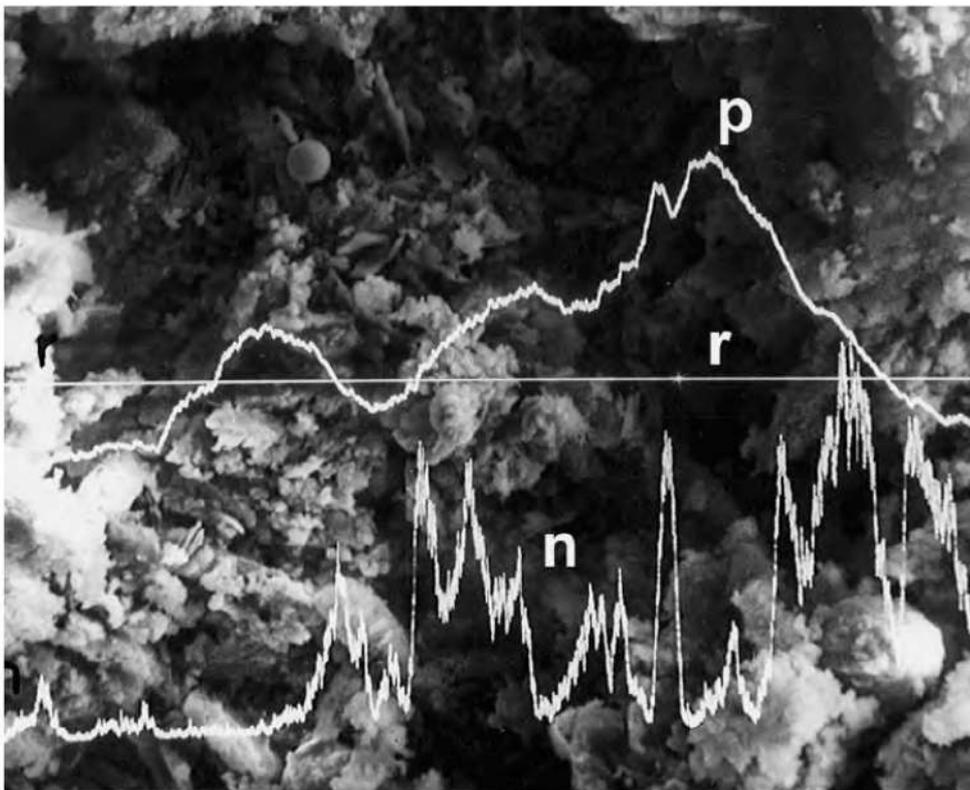
Figura 10. Fole de Ø 6". A foto mostra o perfil de concentração de sódio (linha n) e de potássio (linha p) ao longo da linha r. MEV-SEI. 500X.

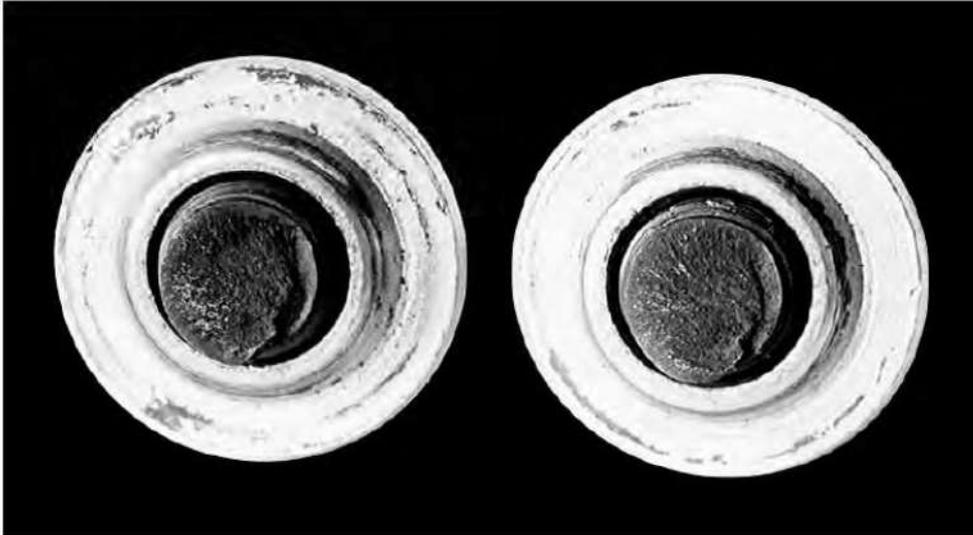
A figura 1 mostra o aspecto típico da fratura. Os 12 parafusos inteiros (já montados) foram submetidos a ensaio com líquido penetrante, tendo quatro apresentado trincas, como mostra a figura 2. Com a finalidade de se verificar a profundidade destas trincas, provocou-se a ruptura de um parafuso trincado por impacto. A figura 3 mostra o aspecto da fratura, evidenciando a pré-trinca e a região de fratura por impacto.

Figura 1. Aspecto da fratura dos parafusos rompidos. Fratura de caráter frágil iniciada no primeiro filete da rosca.

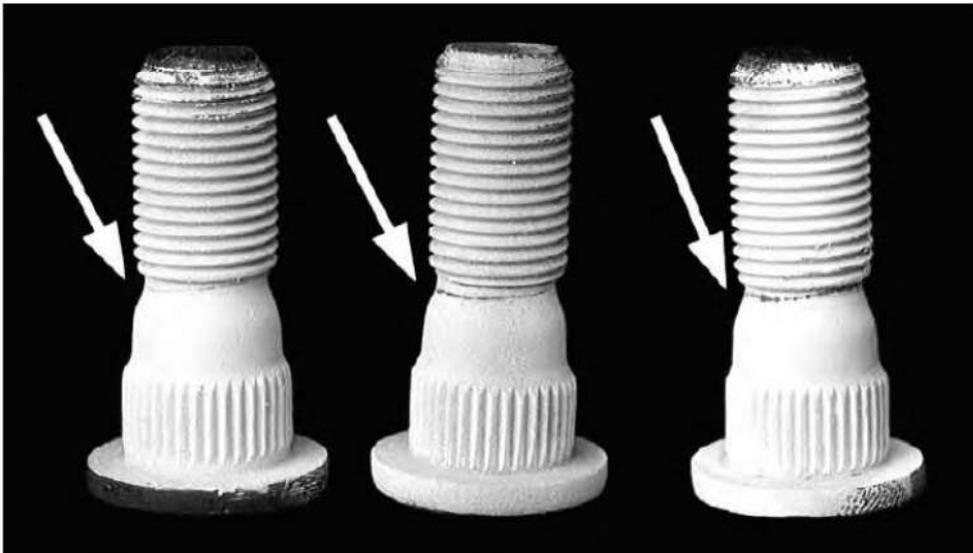
Figura 2. Aspecto das trincas (setas) constatadas após exame com líquido penetrante em parafusos declarados inteiros.

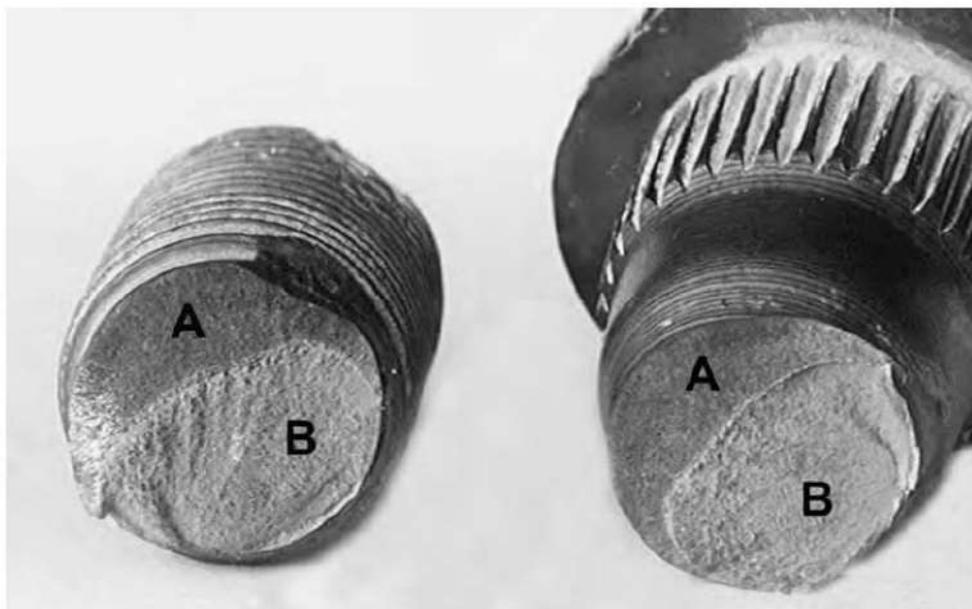
Figura 3. Aspecto da fratura do parafuso trincado e rompido por choque. Região A: região pré-trincada. Região B: região rompida por choque, iniciada na ponta da trinca preexistente.

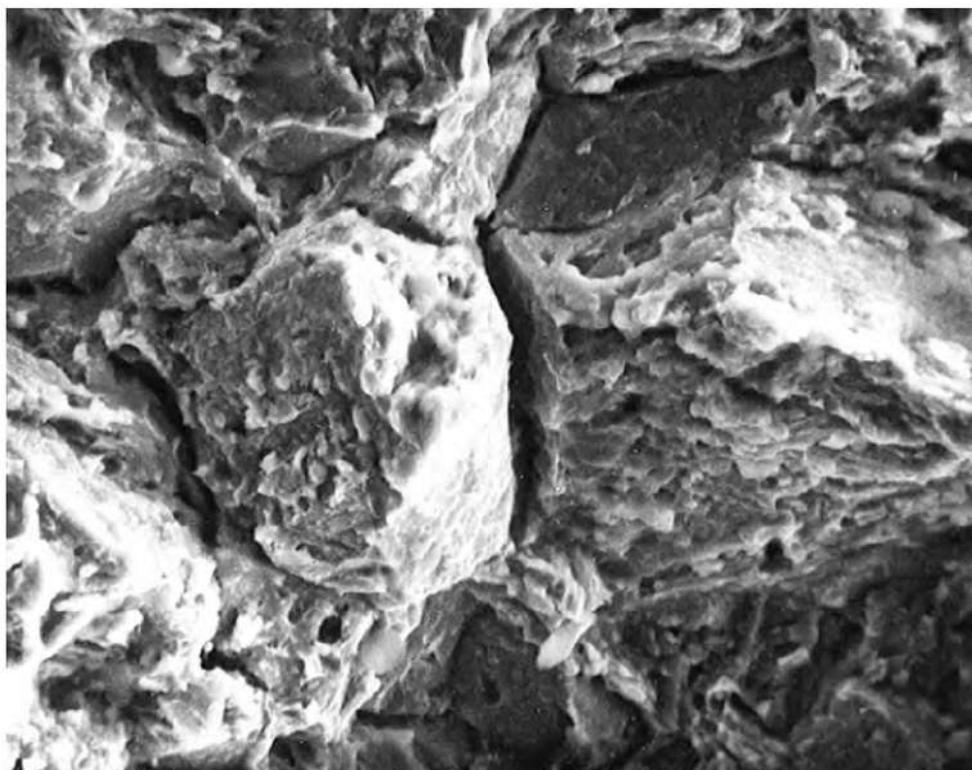
A superfície de fratura dos parafusos rompidos foi submetida a exame por microscopia eletrônica de varredura. Este exame revelou preponderância de fratura intergranular, como mostra a figura 4. Este micromecanismo de fratura ocorre em aços temperados e revenidos quando fragilizados por hidrogênio e submetidos à carga estática ou a baixas velocidades de deformação. O fato das fraturas não terem sido constatadas durante a montagem, mas posteriormente, com os veículos já no pátio, também sugere o mecanismo de fratura retardada (*delayed fracture*), também conhecido como fadiga estática (*static fatigue*), provocado por fragilização por hidrogênio.

Os parafusos examinados apresentam comportamento característico de aço fragilizado por hidrogênio.

Figura 4. Aspecto da fratura dos parafusos rompidos. Fratura intergranular. MEV-SEI. 1.000X.

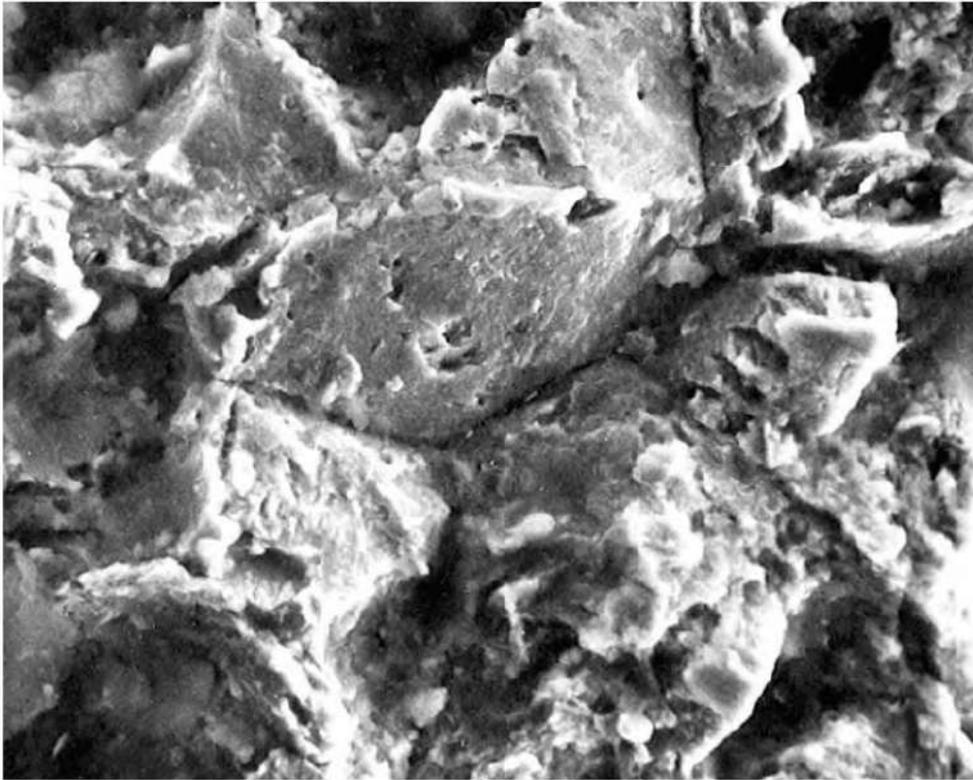
Figura 5. Aspecto da região A da figura 3. Fratura intergranular. MEV-SEI. 1.000X.

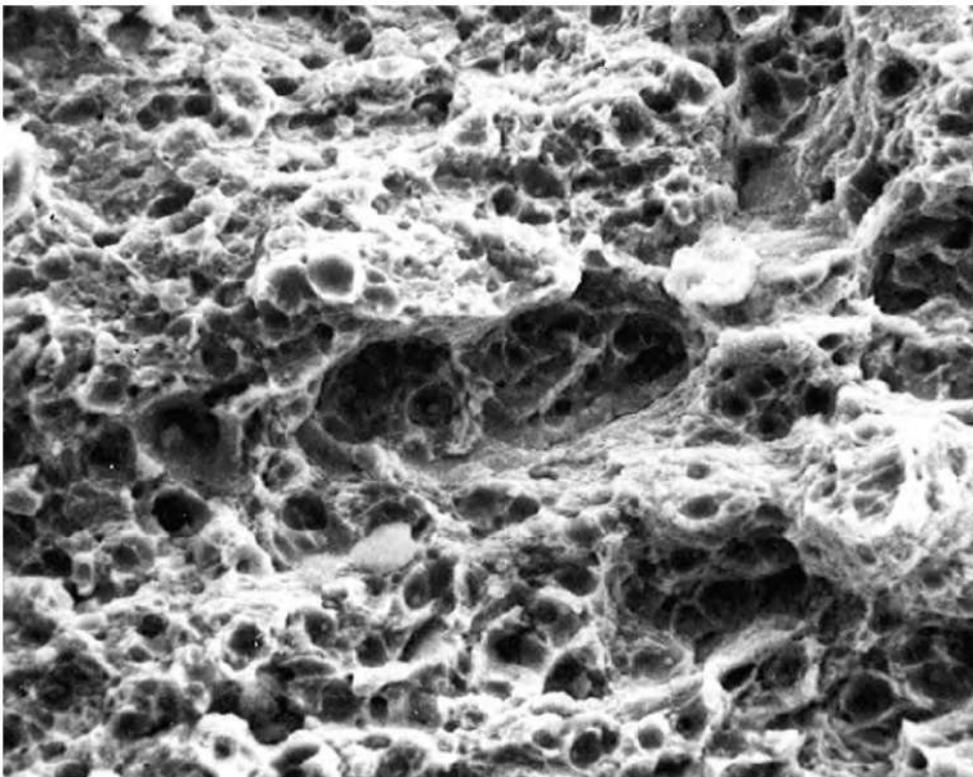
Figura 6. Aspecto da região B da figura 3. Ruptura por formação de alvéolos. MEV-SEI. 1.000X.

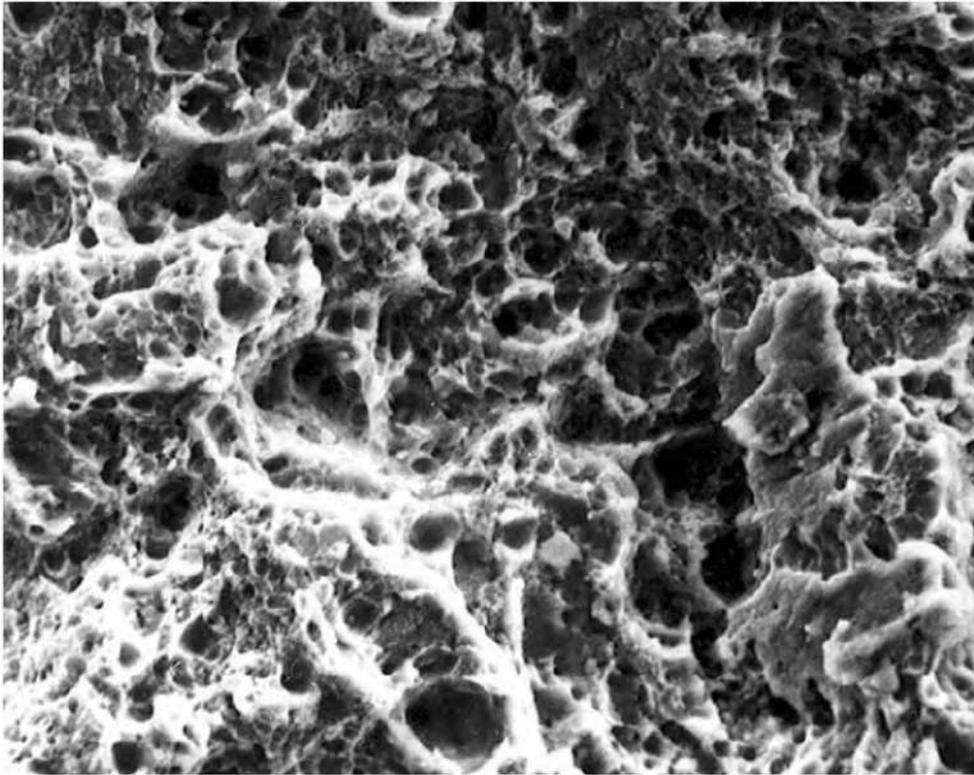
Figura 7. Aspecto da fratura do parafuso rompido por torque excessivo. Ruptura por formação de alvéolos. MEV-SEI. 1.000X.

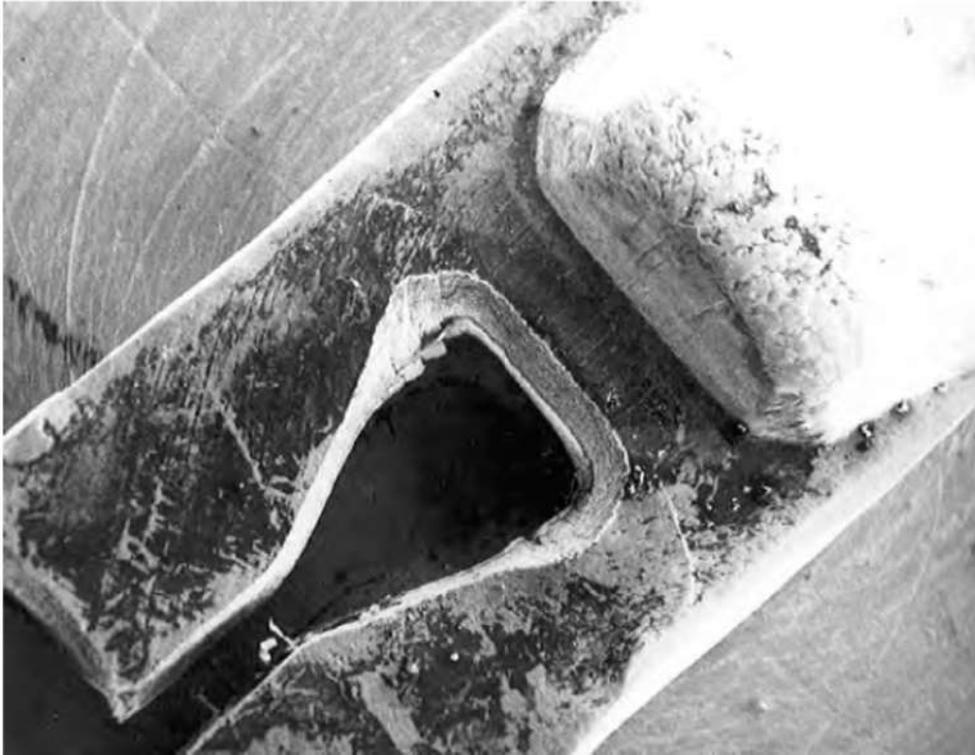
Figura 1. Aspecto do grampo lavado em laboratório (amostra 2). MEV-SEI. 30X.

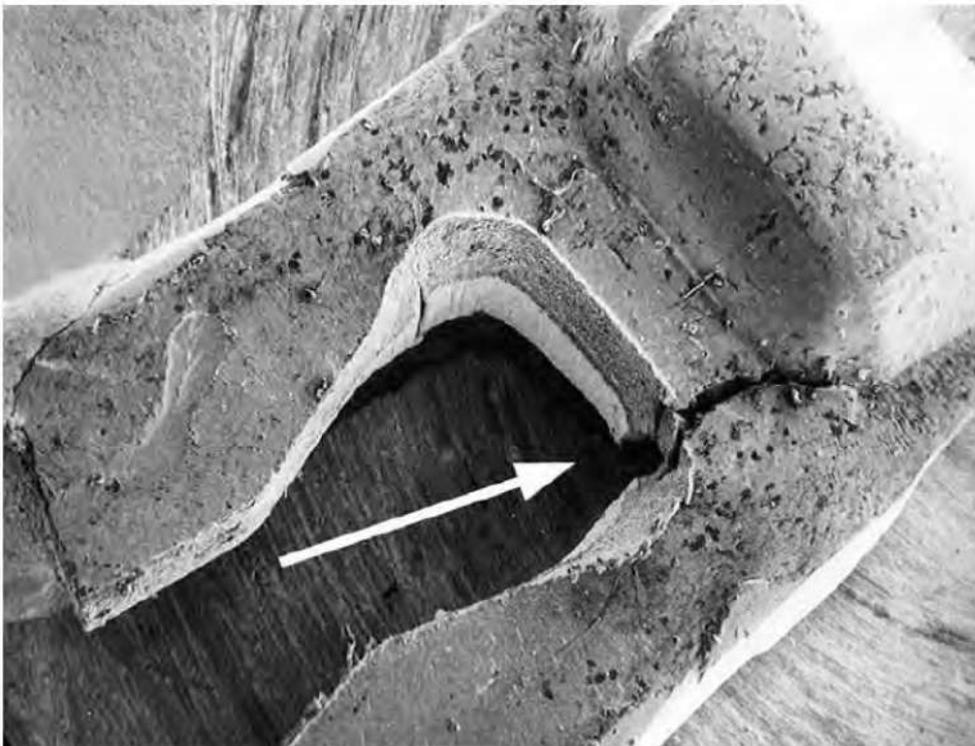
O trincamento da amostra 3 foi provocado por corrosão sob tensão.

Figura 2. Aspecto do grampo rompido (amostra 3). A seta indica presença de trinca. MEV-SEI. 30X.

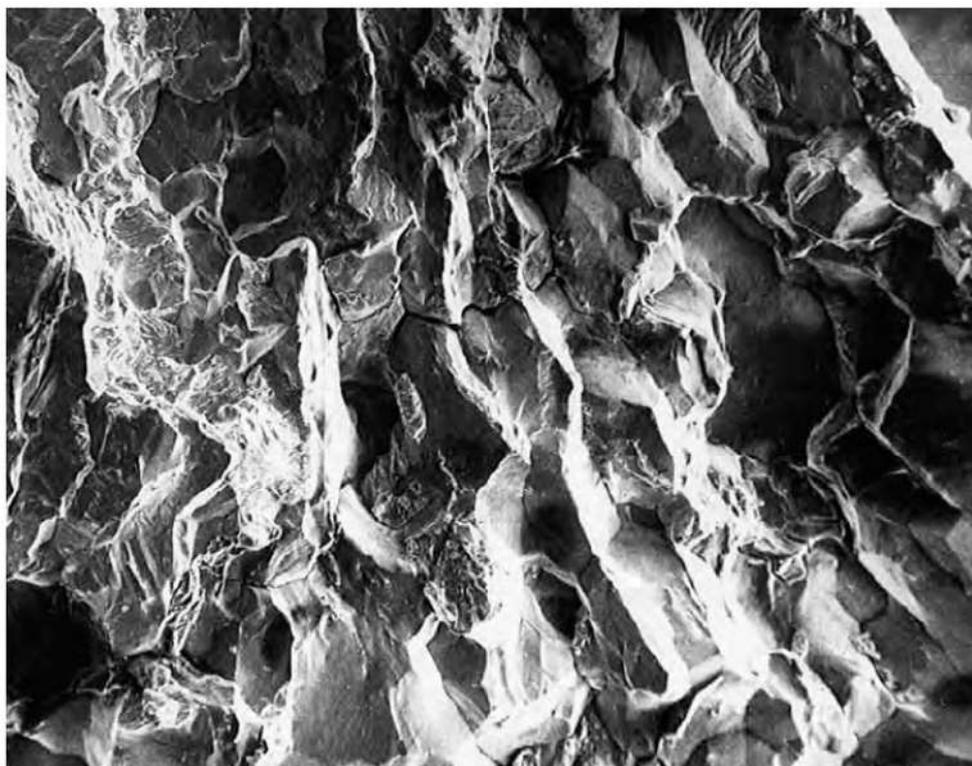
Figura 3. Ruptura intergranular. MEV-SEI. 300X.

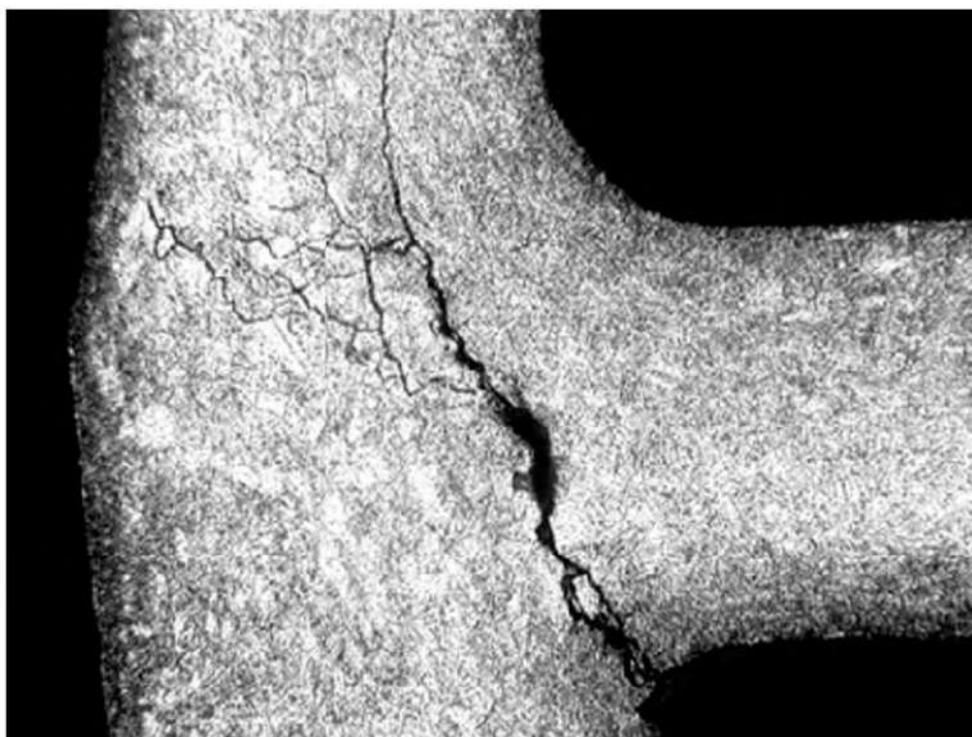
Figura 4. Microestrutura de latão α deformado plasticamente a frio com presença de trincas intergranulares ramificadas. Seção longitudinal. Ataque: cloreto férrico. 100X.

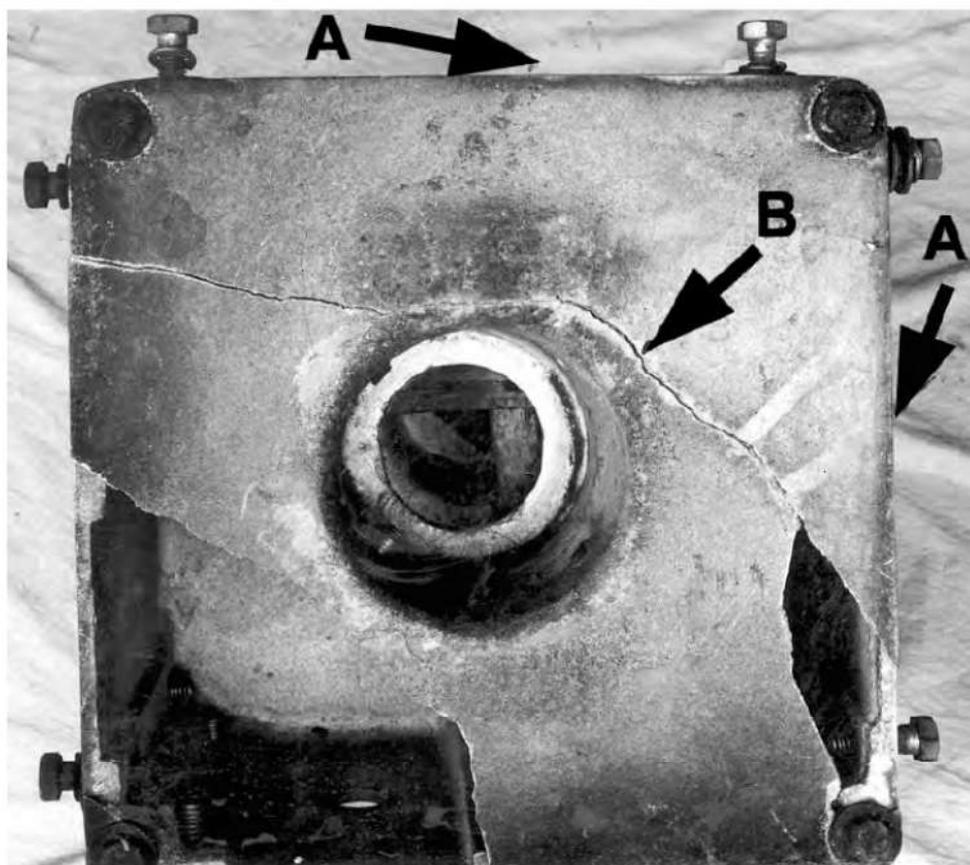
Figura 1. Aspecto da caixa-suporte como recebida. As setas A indicam as faces de fixação das luminárias. A ruptura principal (seta B) foi provocada por esforços de flexão. As demais fraturas ocorreram por causa da propagação da ruptura principal.

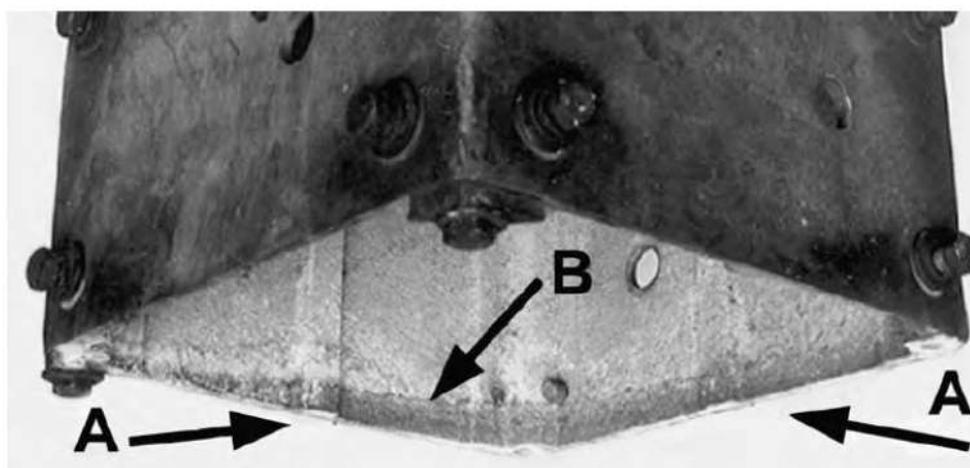
Figura 2. Detalhe do interior da caixa. As setas A indicam as faces de fixação das luminárias. A linha d'água (seta B) evidencia a inclinação da caixa resultante do carregamento excêntrico. Observa-se corrosão generalizada provocada por acúmulo de água no interior da caixa.

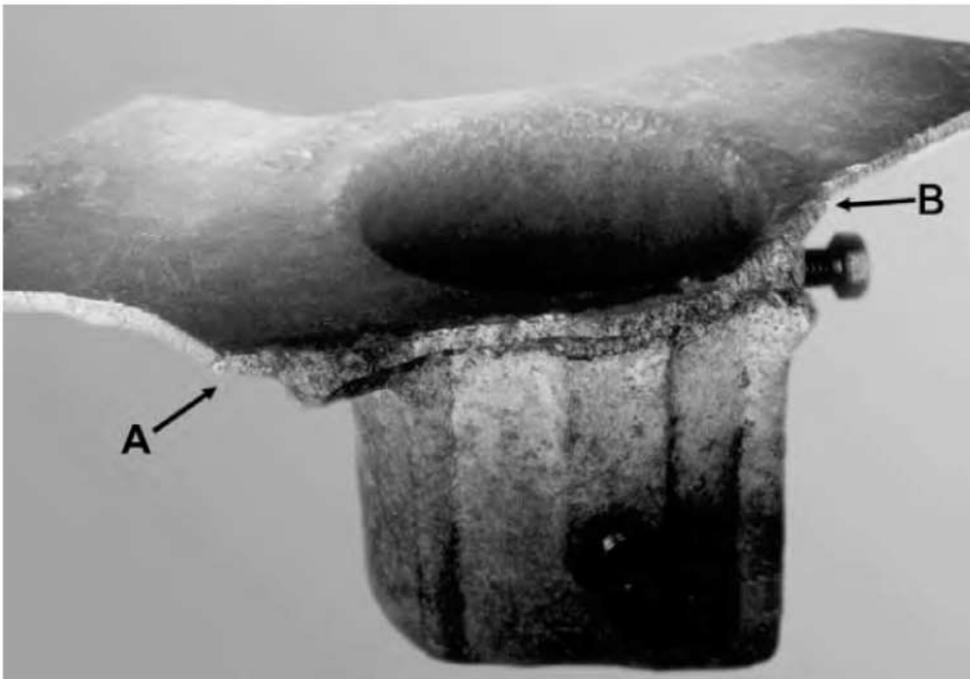
Figura 3. Aspecto da região de ruptura principal. O trecho AB corresponde à região de propagação lenta da trinca, exibindo depósitos de produtos de corrosão. As demais regiões da fratura correspondem à ruptura brusca final.

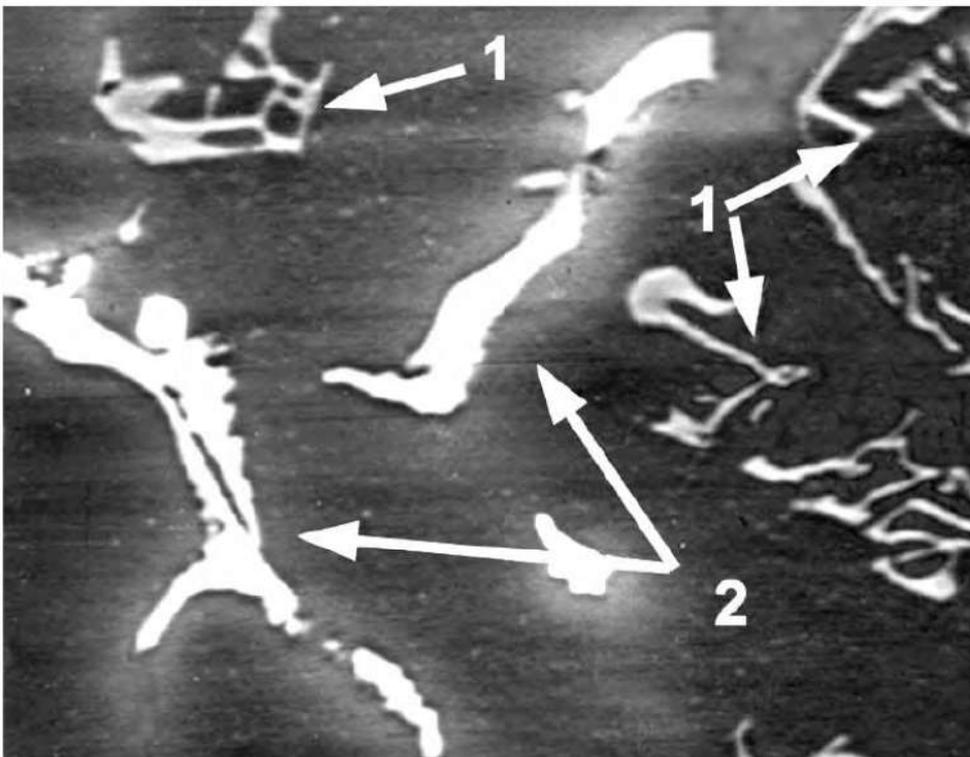
Figura 4. Microestrutura do material da tampa. Eutético tipo escrita chinesa rico em Fe (setas 1) e fase interdendrítica rica em Cu (setas 2) em matriz de solução sólida rica em Al. Estrutura de liga de alumínio fundida sem tratamento térmico posterior. MEV-BEI. 800X.

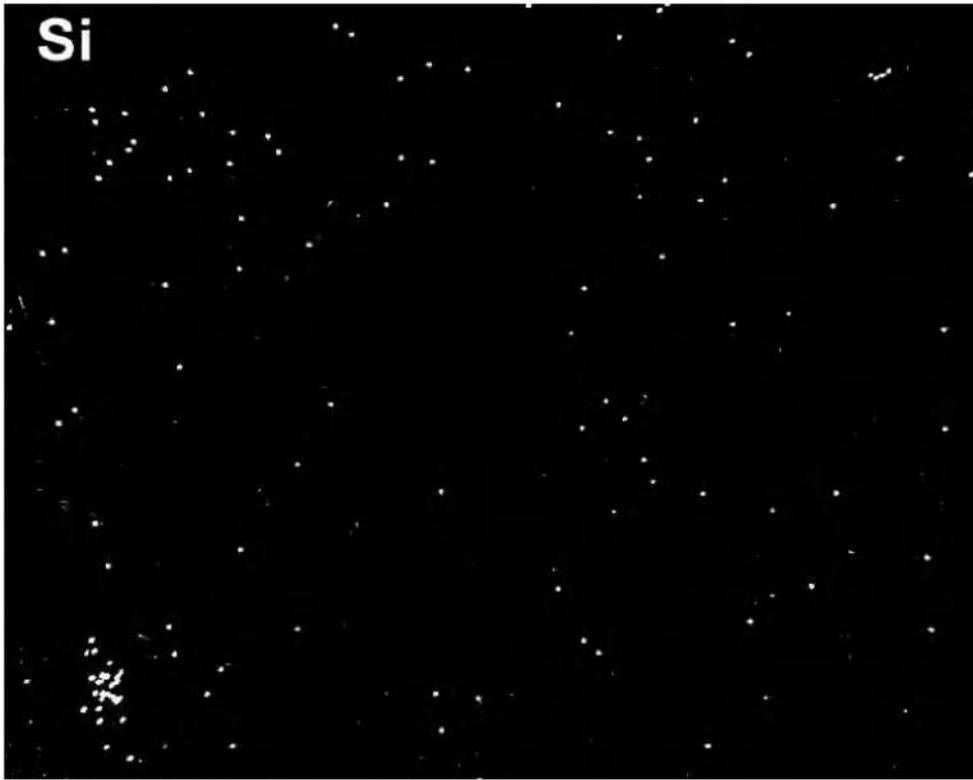
Figura 5. Imagem de raios X do elemento silício raia K_{α} , obtida no mesmo campo da figura 4.

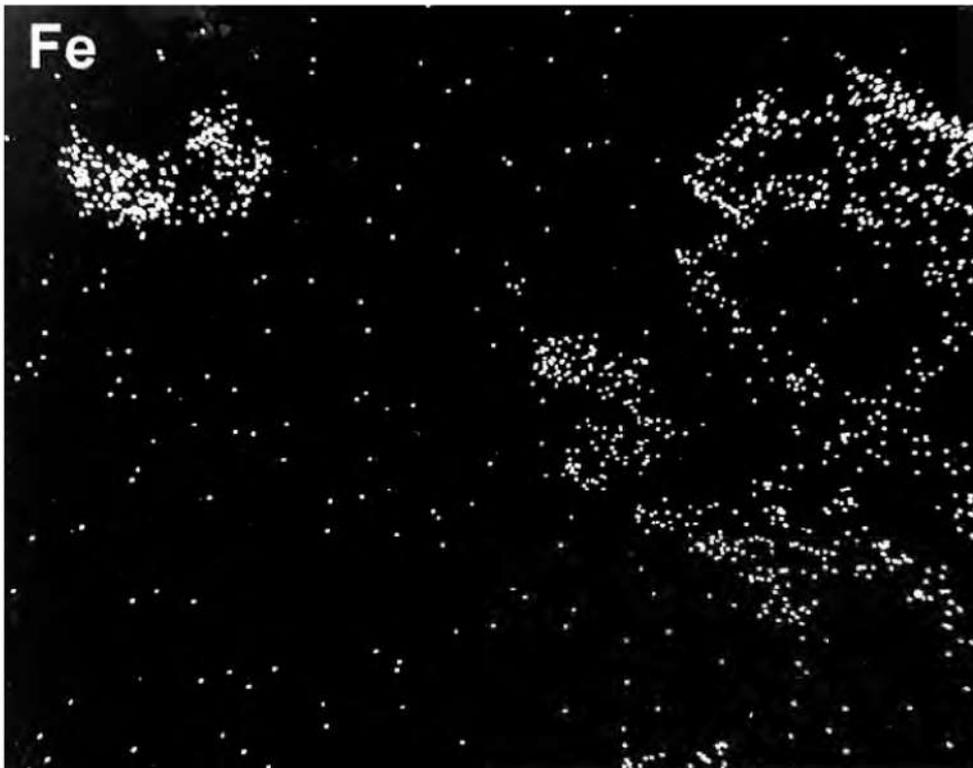
Figura 6. Imagem de raios X do elemento ferro raia K_{α} , obtida no mesmo campo da figura 4.

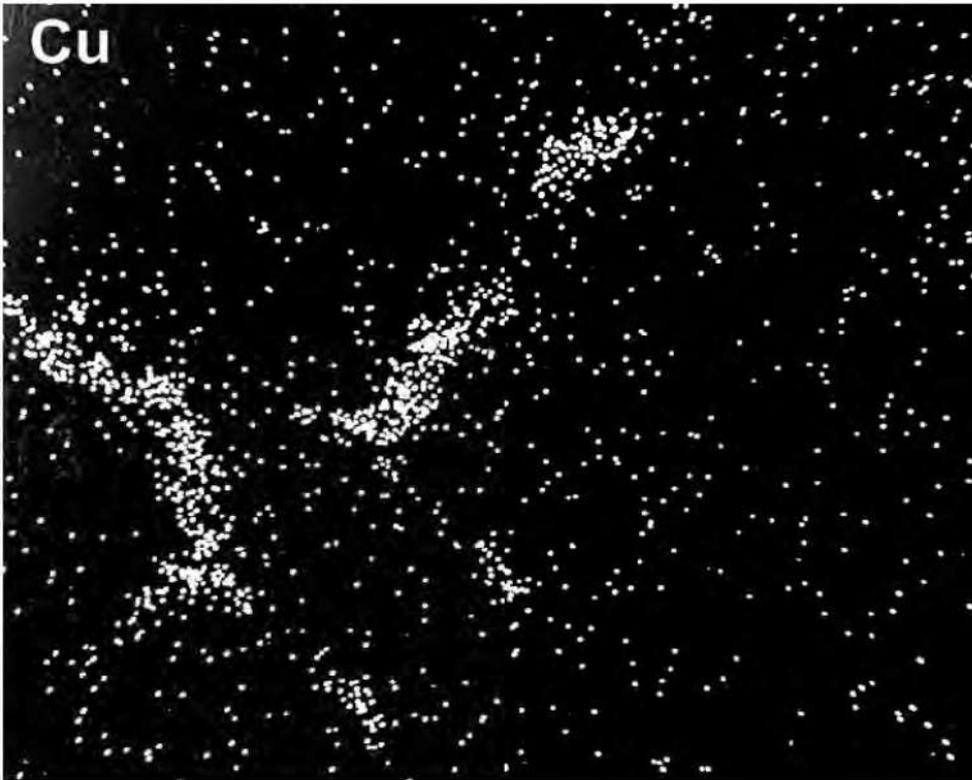
Figura 7. Imagem de raios X do elemento cobre raia K_{α} , obtida no mesmo campo da figura 4.

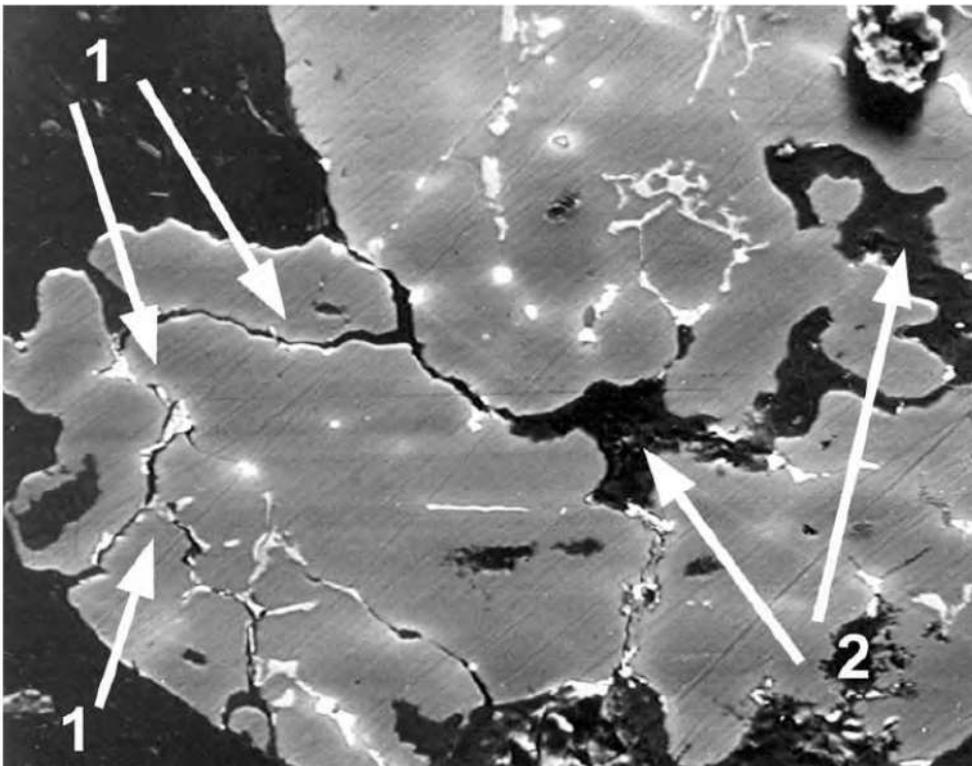
Figura 8. Microestrutura do material da tampa numa seção transversal no trecho AB da fratura, exibindo intensa corrosão interdendrítica (setas 1) e intensa porosidade interdendrítica (setas 2). MEV-BEI. 200X.

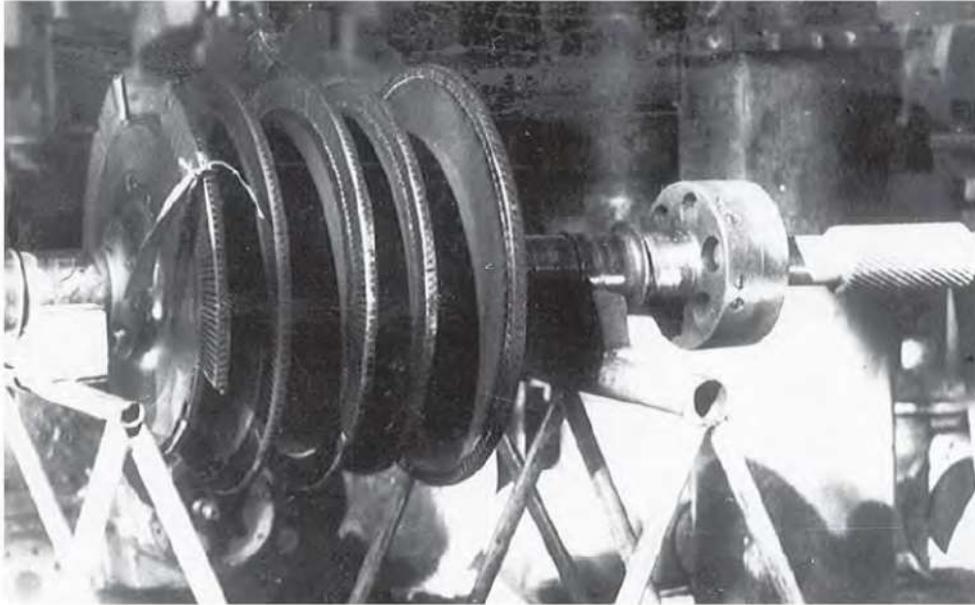
Figura 1. Aspecto geral do eixo da turbina.

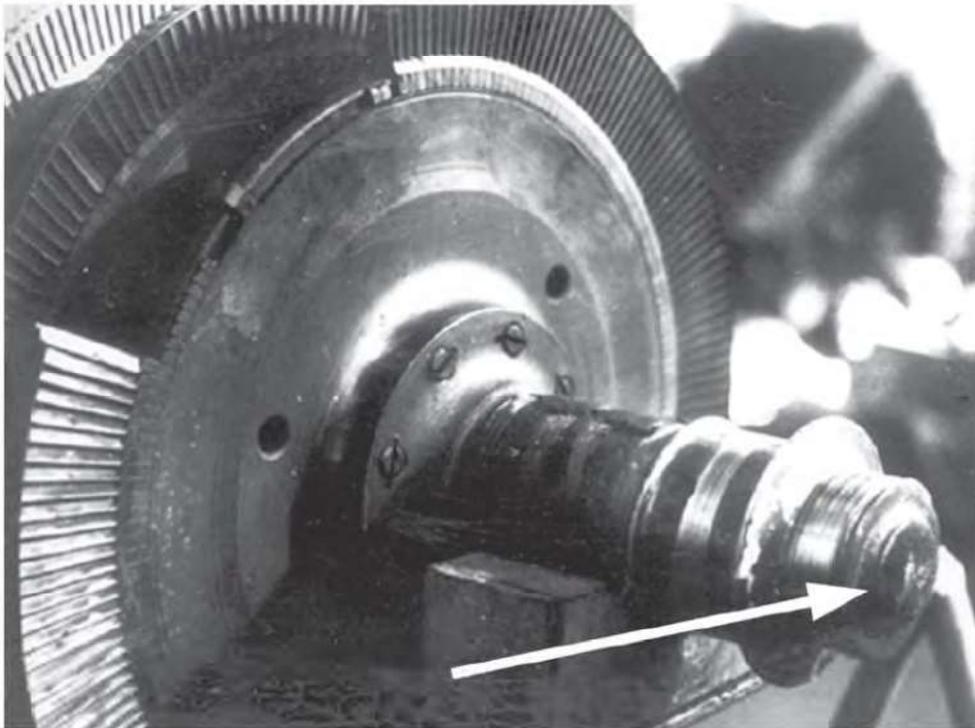
Figura 2. Detalhe da figura 1, na região fraturada (seta).

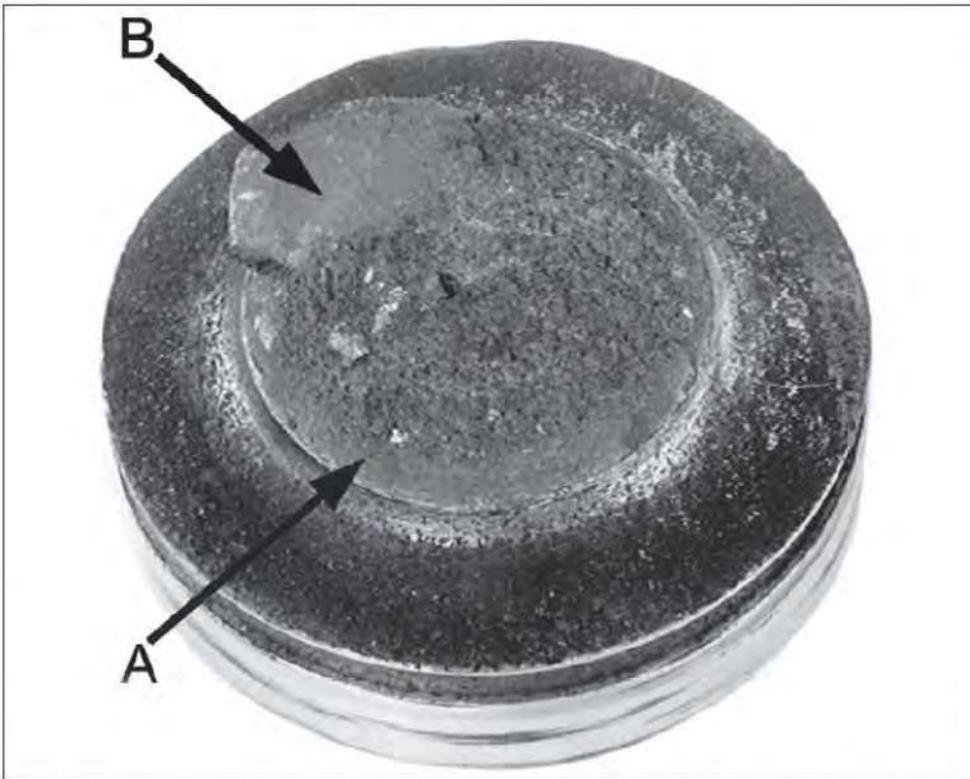
Estas observações indicam que a fratura ocorreu em duas etapas: esforços alternados de flexão provocaram o início da fratura por fadiga (anel externo); a redução na rigidez do eixo prejudicou a lubrificação do mancal auto-alinhável, danificando a superfície de escorregamento e provocando engripamento. Os esforços de torção resultantes combinados com esforços de flexão provocaram a ruptura final do eixo entalhado pela fratura por fadiga. A figura 5 mostra um detalhe da superfície do moente com trincas, aproximadamente a 45°, na camada de cromo depositada, características de esforços de torção em material frágil.

- A fratura foi iniciada por esforços alternados de flexão (fadiga), provocados por falta de alinhamento do eixo e que prejudicam a lubrificação do mancal auto-alinhável.
- A ruptura final foi decorrente de esforços combinados de flexão e torção provocados pelo engripamento do mancal auto-alinhável em conseqüência da lubrificação deficiente.

Figura 3. Aspecto da superfície da fratura. Seta A: fratura de desenvolvimento progressivo (fadiga) provocada por esforços alternados de flexão. Seta B: zona de arrancamento final da região central fibrosa, característica de fratura dúctil.

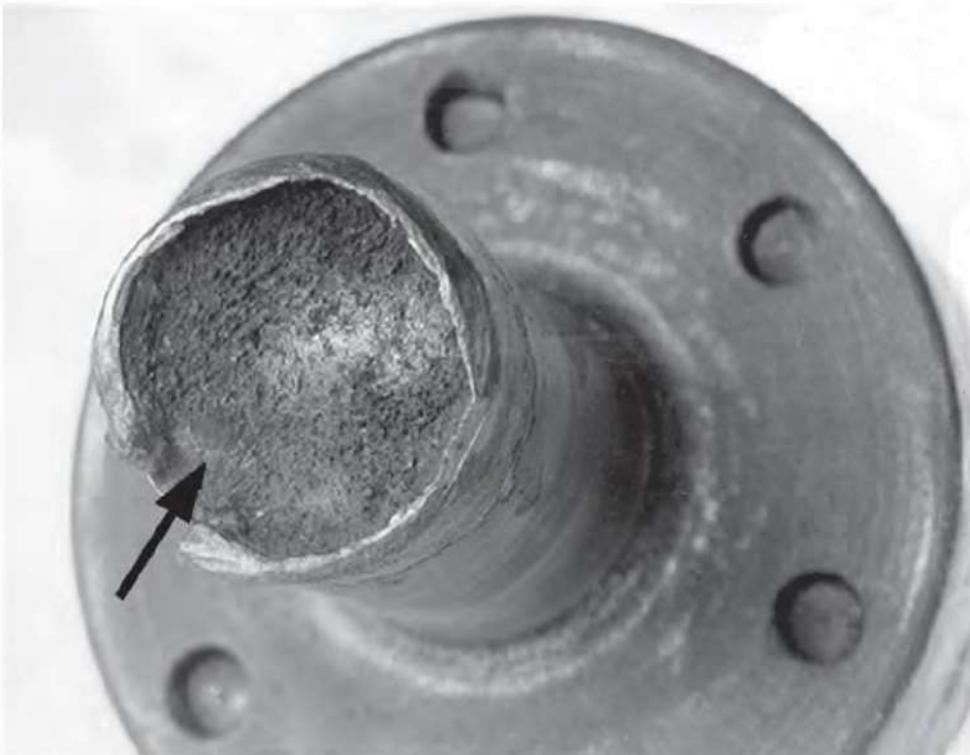
Figura 4. Detalhe da região fibrosa central. A seta indica a zona de arrancamento final.

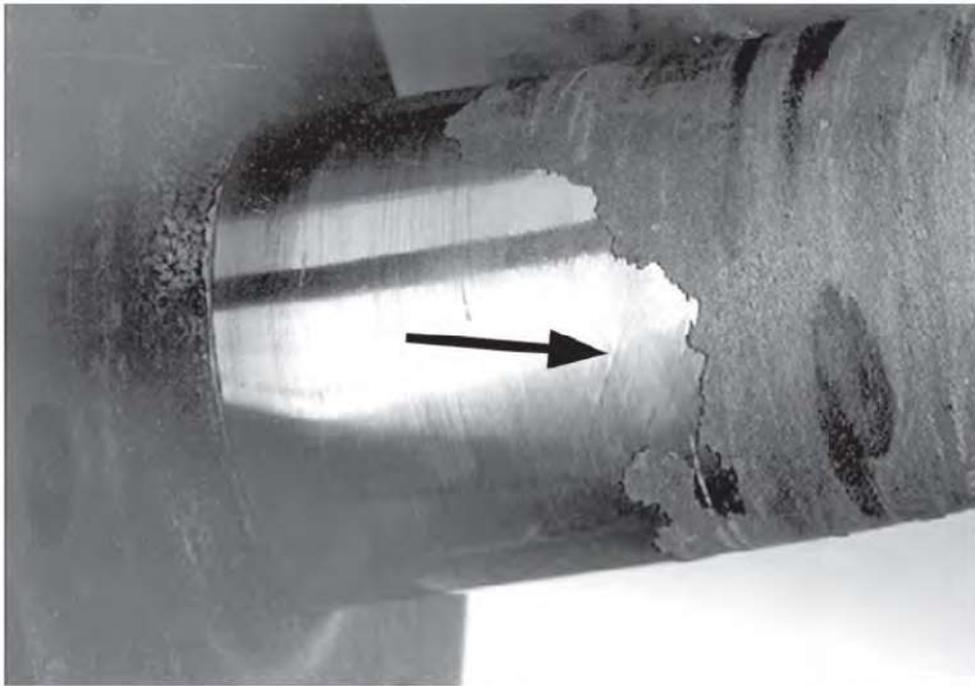
Figura 5. Superfície do eixo no moente do mancal auto-alinhável. Trincas aproximadamente a 45° provocadas (seta) por esforços de torção.

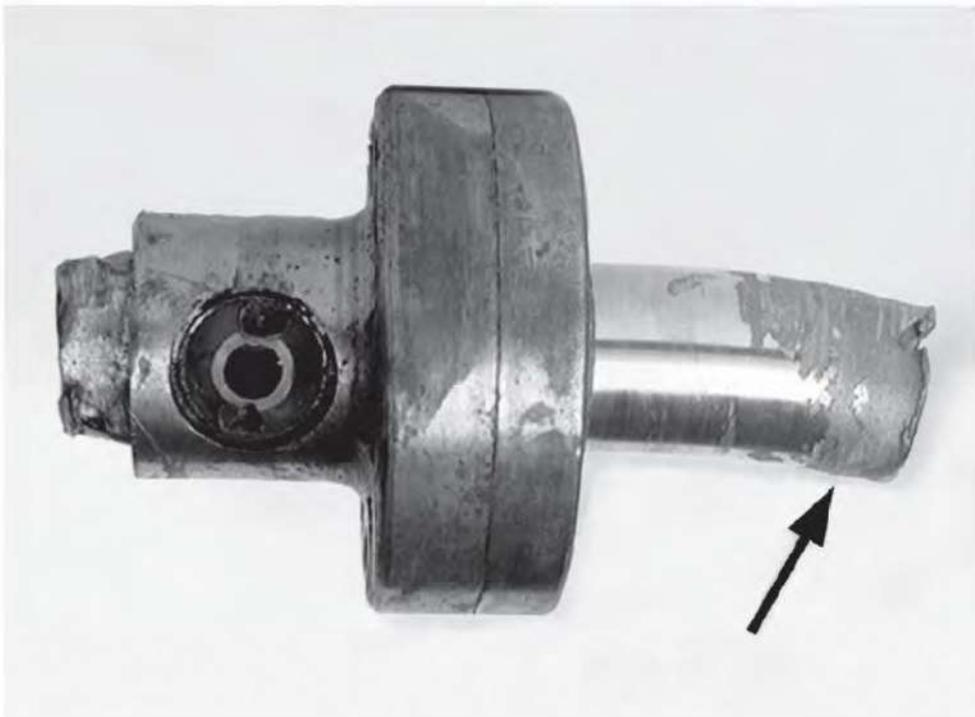
Figura 6. Extremidade rompida do eixo. Acentuada deformação plástica (seta) provocada por esforços de flexão.

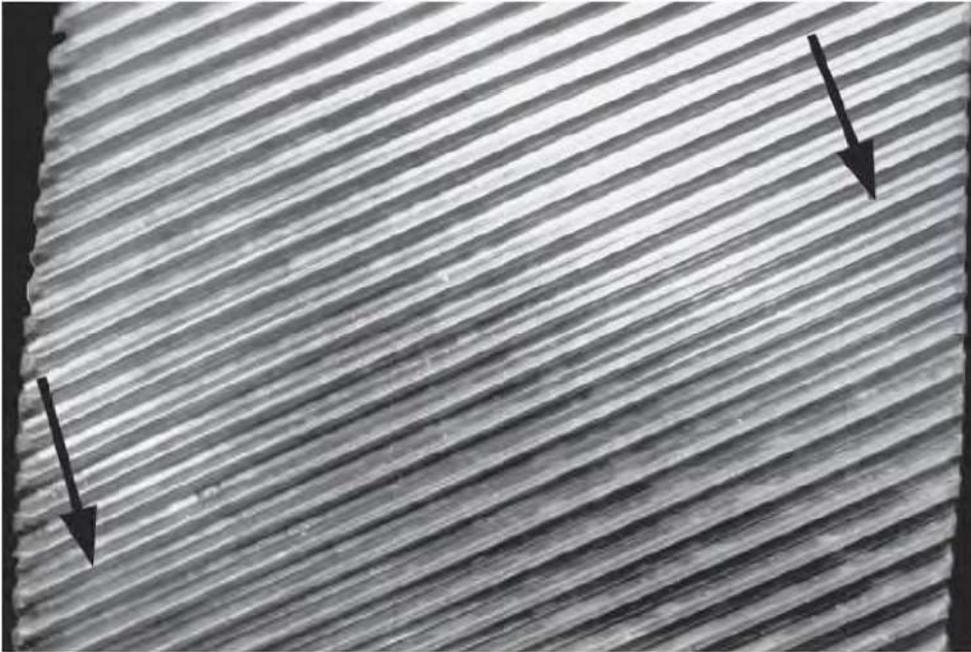
Figura 7. Dentes da engrenagem que acopla com o pinhão da turbina. As setas indicam desgaste acentuado numa das extremidades dos dentes, característico de engrenamento defeituoso (mais facilmente detectável inclinando-se a fotografia para observação ao longo dos dentes).

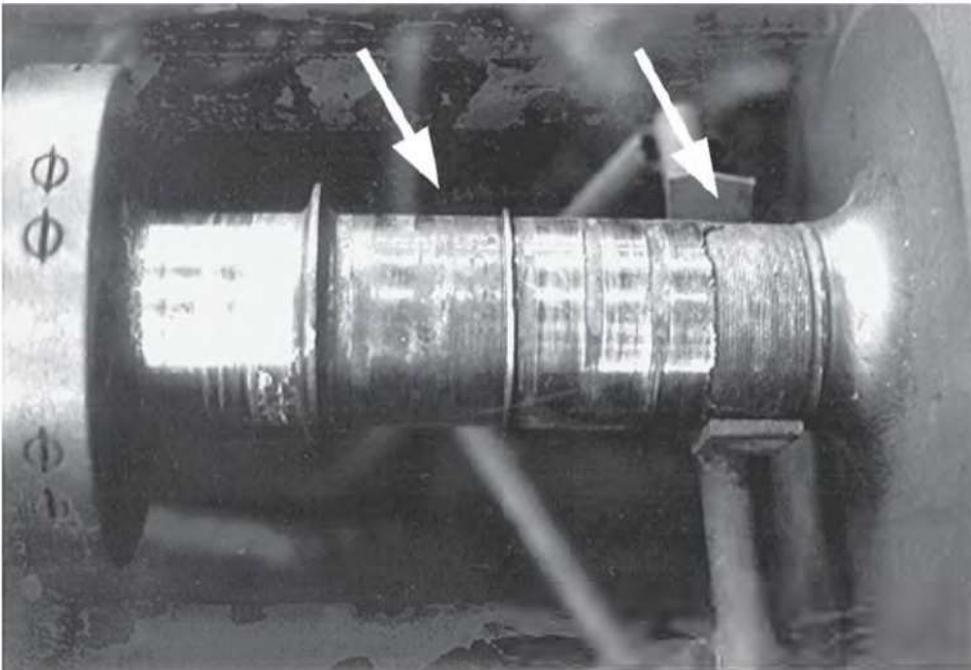
Figura 8. Detalhe da superfície do eixo junto à extremidade de alta pressão da turbina. Camada de cromo danificada, entre as regiões de contato com os carvões de vedação de vapor (setas), em consequência de contato metal/metal.

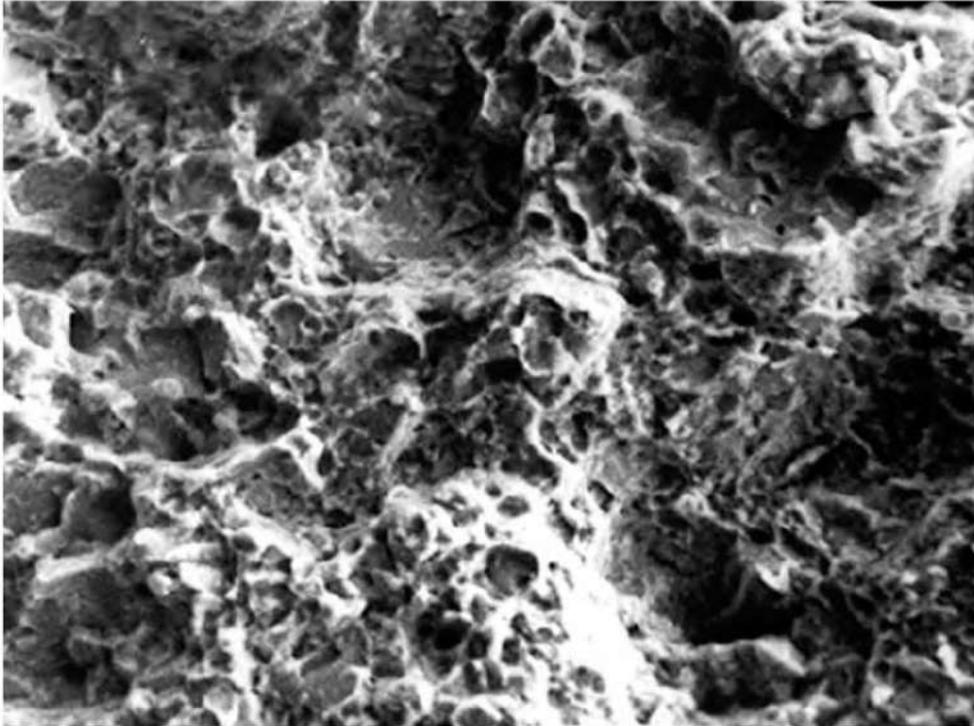
Figura 1. Aspecto da superfície da fratura. Alvéolos característicos de fratura dúctil. MEV-SEI. 1.000X.
