Metalografia e Análise de Falhas

Casos Seleccionados (1933-2003)

**Metalografia e Análise de Falhas:
Casos Selecionados (1933-2003)**

Primeira Edição
EPUSP
IPT
2018

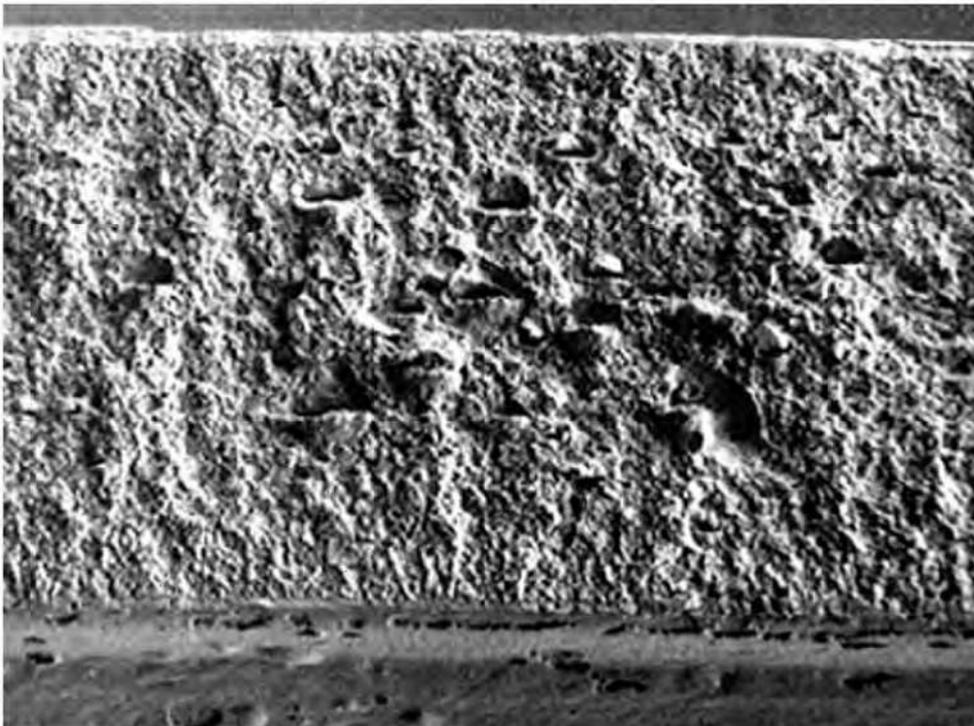
Figura 2. Superfície da fratura. Cavidades provocadas pela ruptura de inclusões alongadas na direção normal à superfície da fratura. MEV-SEI. 100X.

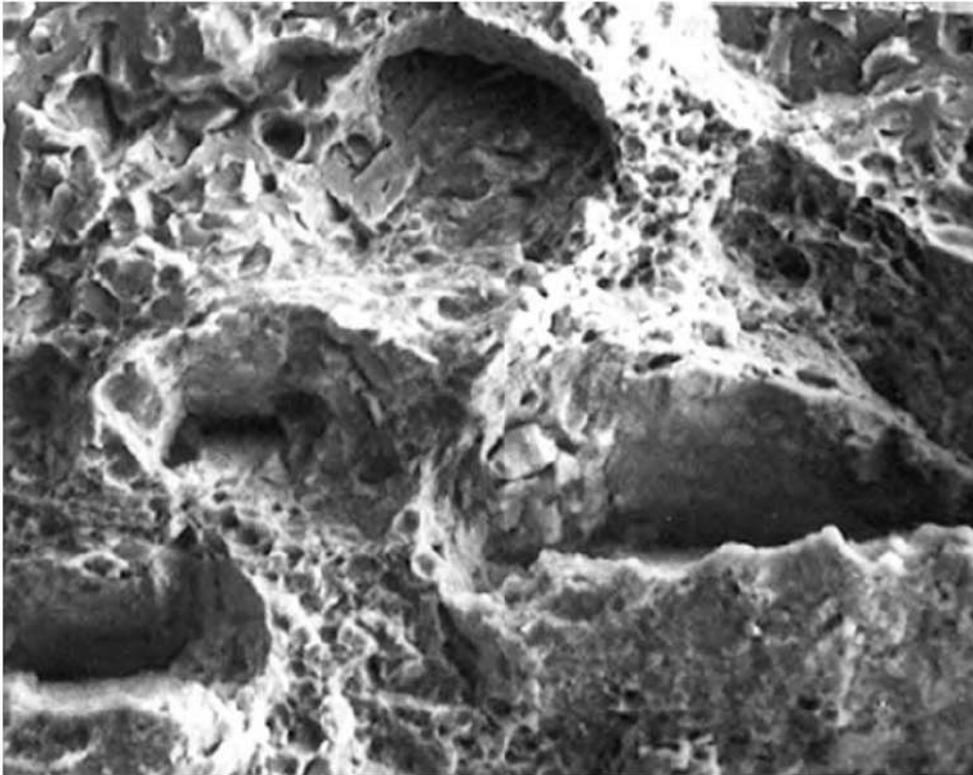
Figura 3. Detalhe das cavidades mostradas na figura 2. MEV-SEI. 1.000X.

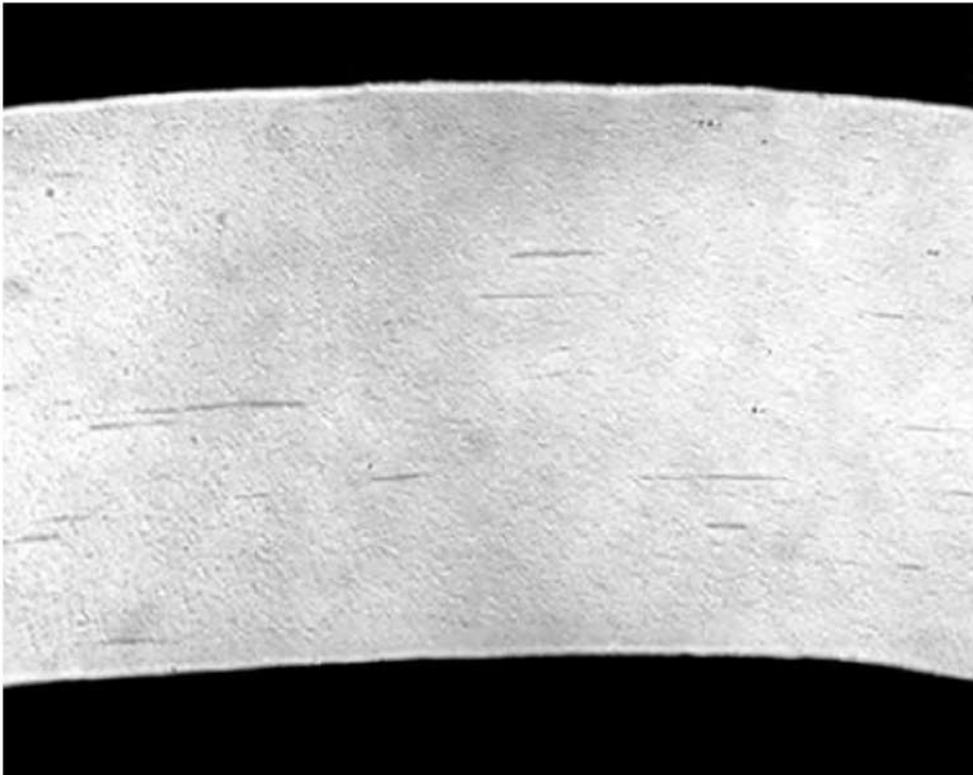
Figura 4. Seção transversal à fratura, sem ataque. Aspecto da microestrutura do material da mola. Camada superficial eletrodepositada e numerosas inclusões. 100X.

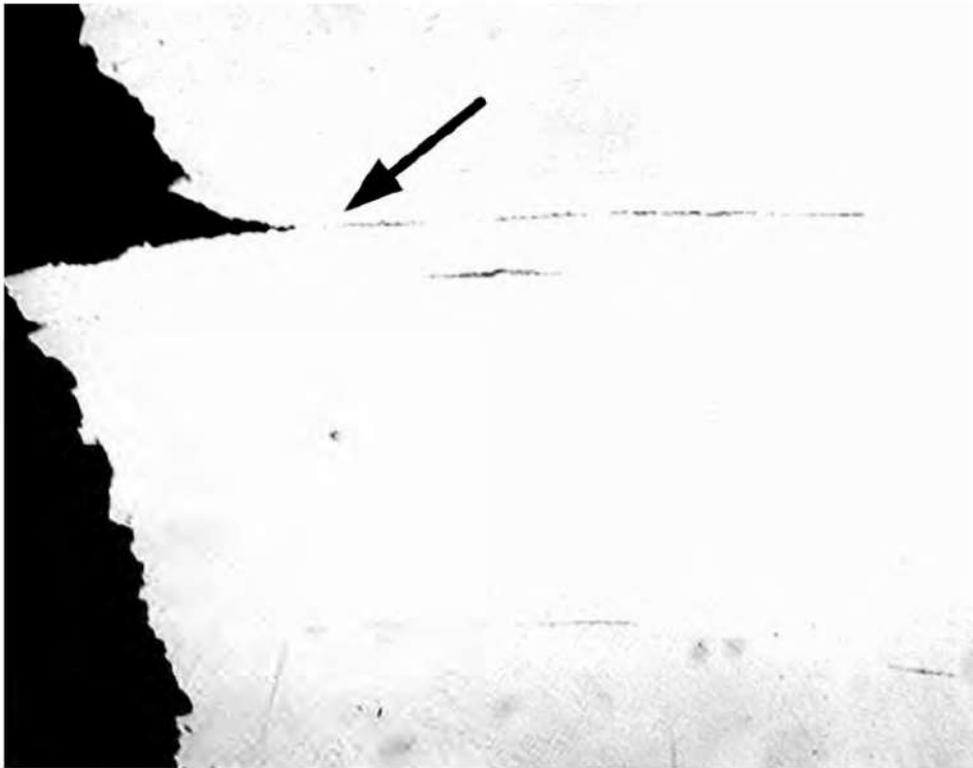
Figura 5. Seção transversal à fratura. Aspecto do perfil de uma cavidade observada na figura 3, notando-se a inclusão responsável pela sua nucleação (vide seta). 400X.

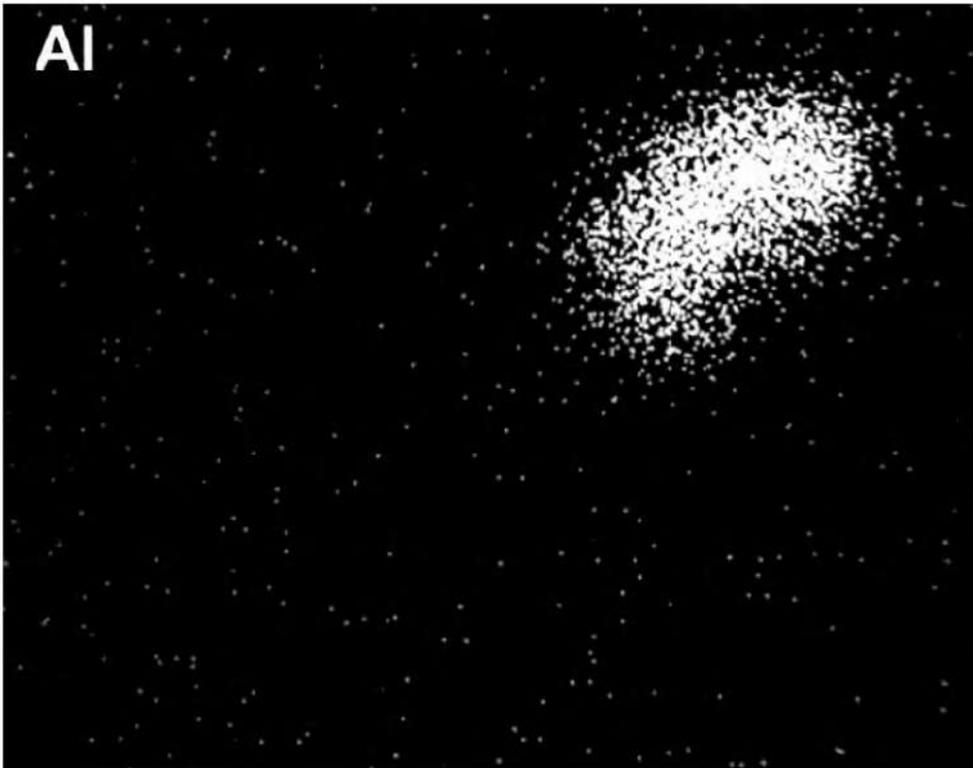
Figura 7. Imagem de raios X do elemento alumínio na mesma inclusão mostrada na figura 6.

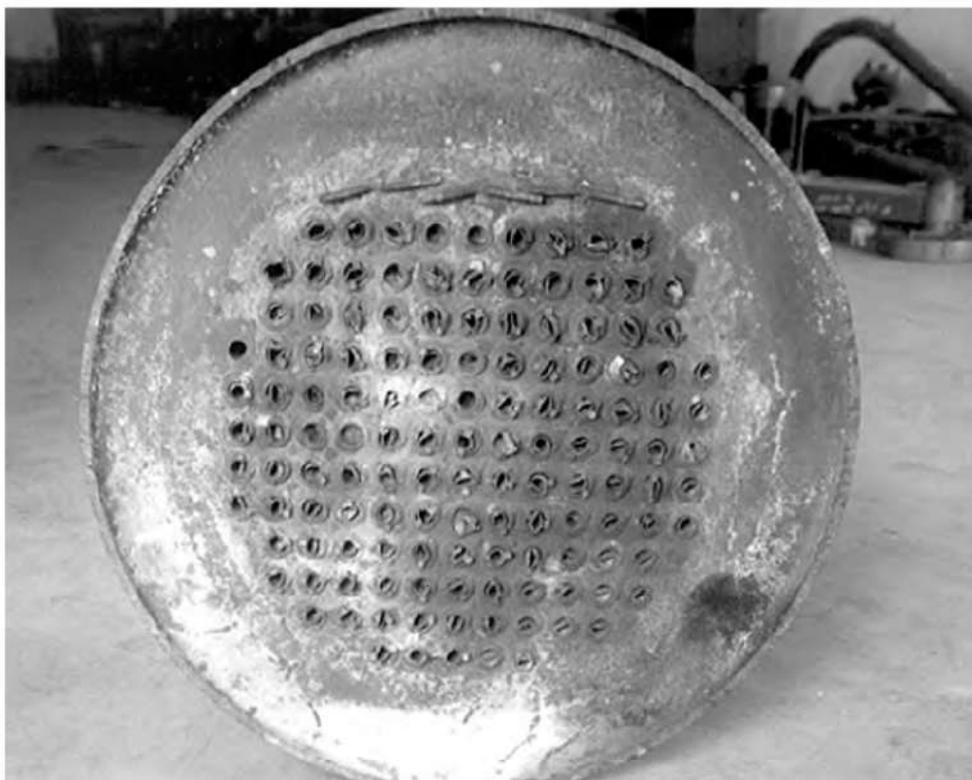
Figura 1. Aspecto do espelho, do lado do gás, tal como recebido.

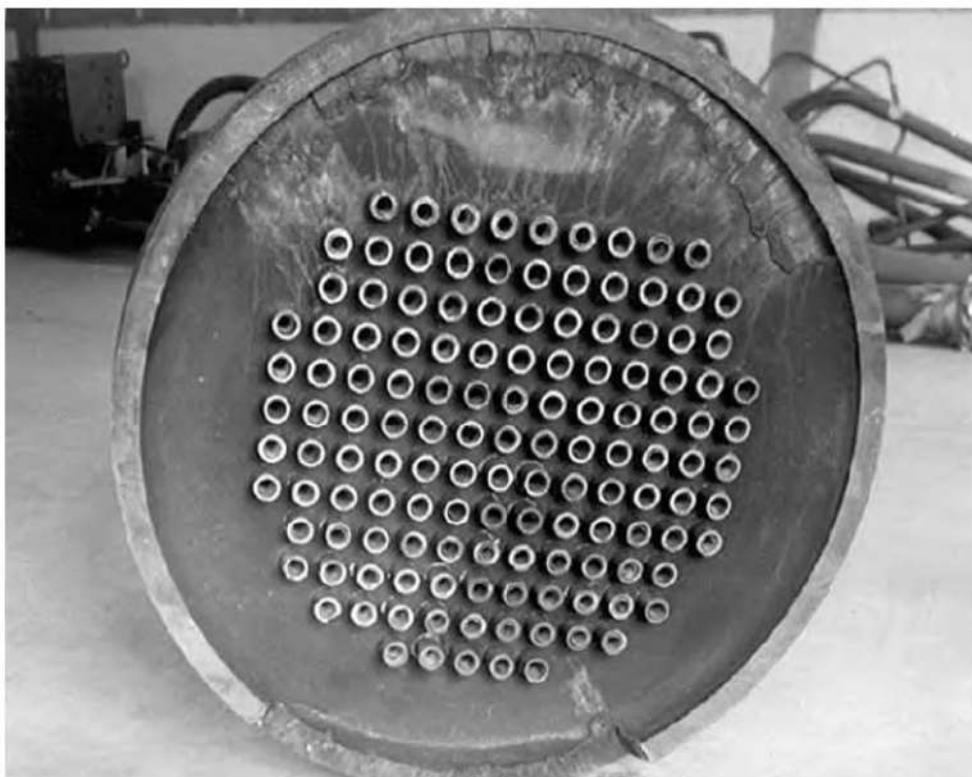
Figura 2. Aspecto do espelho, do lado da água, tal como recebido.

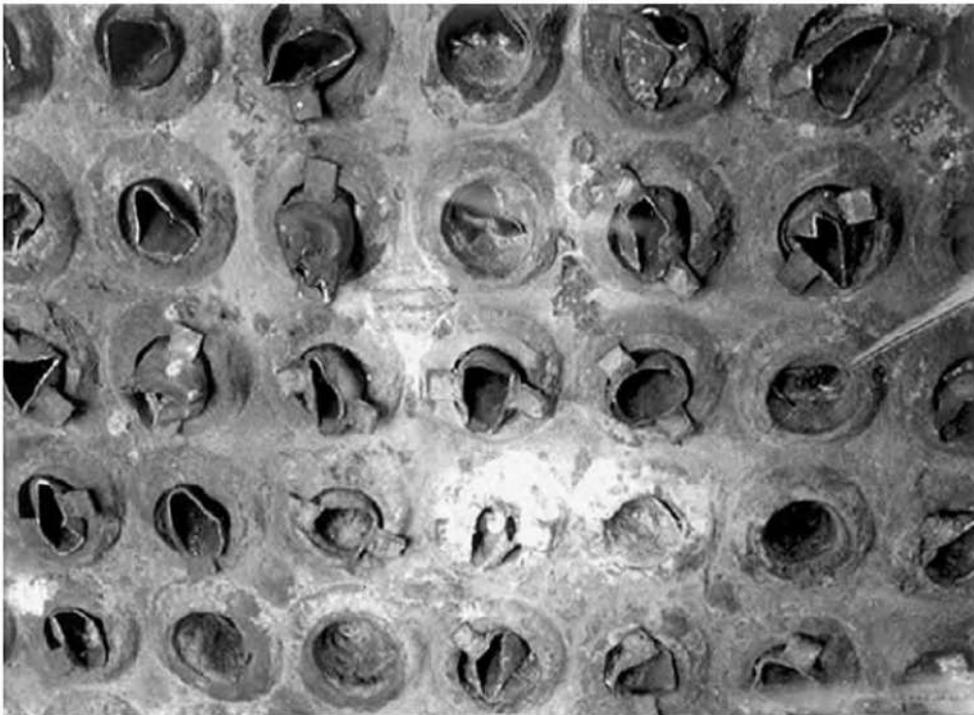
Figura 3. Aspecto do espelho, do lado do gás. Notam-se os tubos estrangulados.

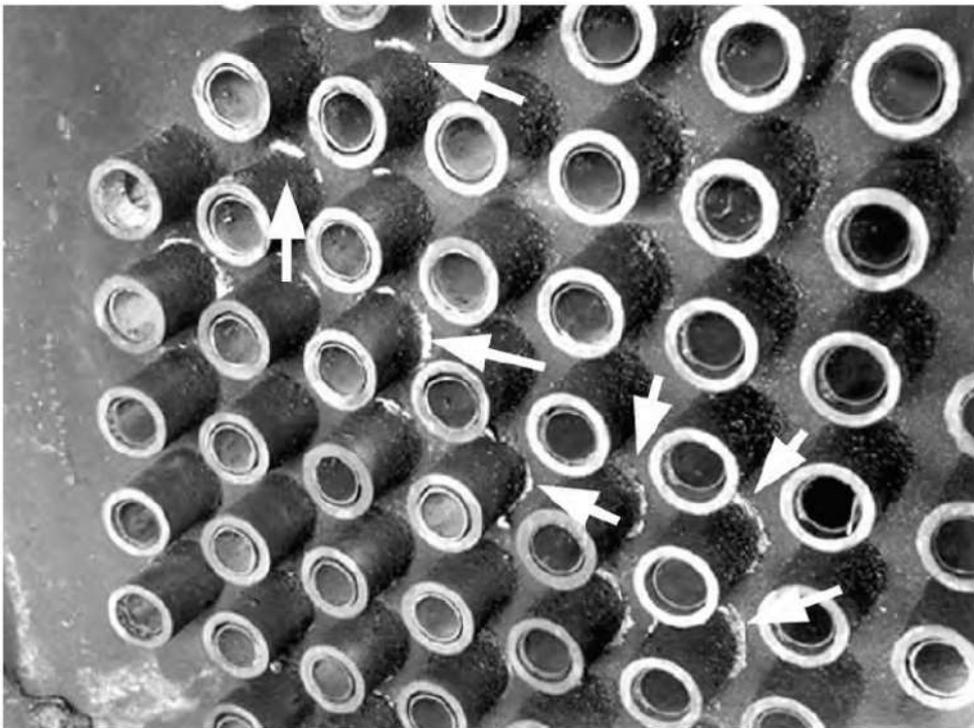
Figura 4. Detalhe do espelho. Notam-se depósitos (setas) na periferia dos tubos junto aos orifícios do espelho.

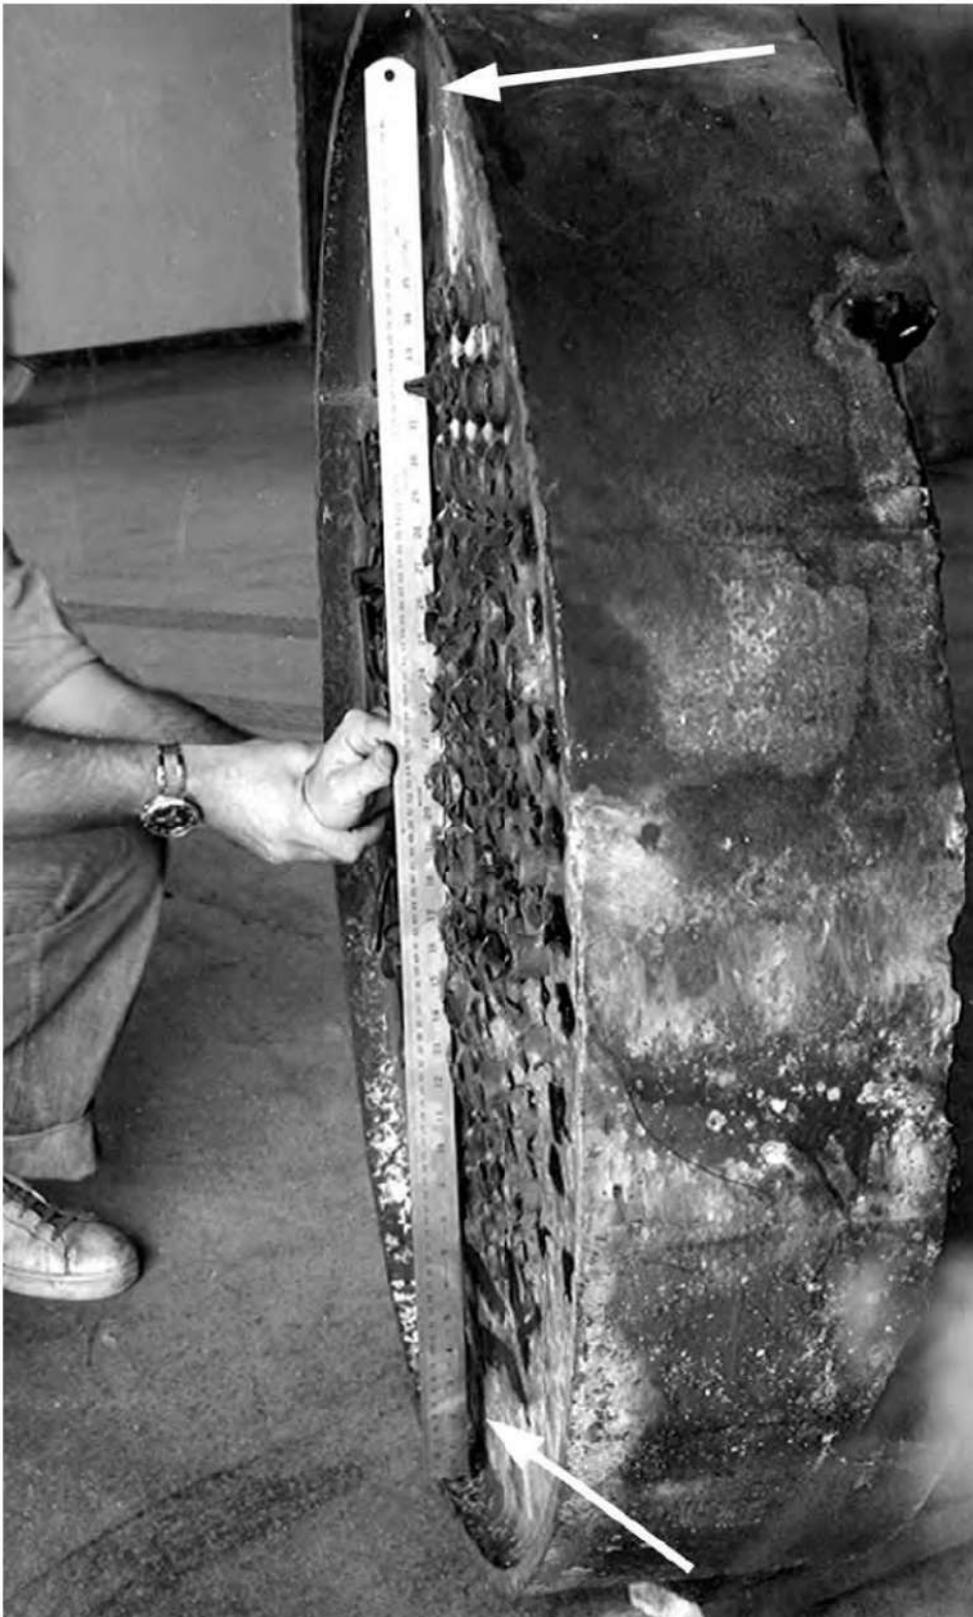
Figura 5. Detalhe do espelho, mostrando o estufamento sofrido pelo mesmo (setas).

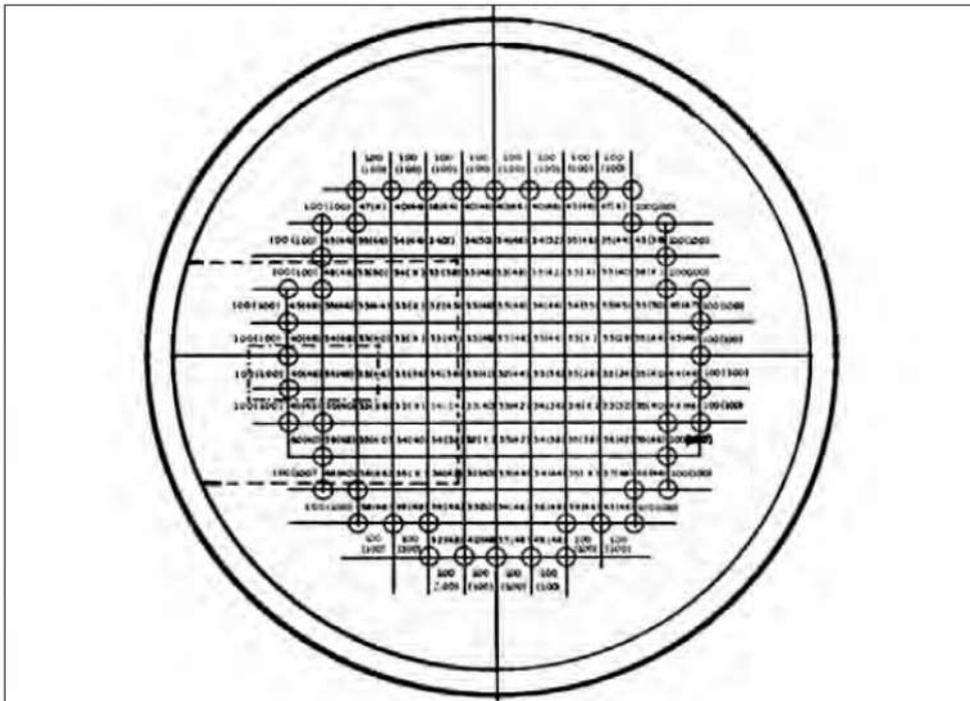
O espelho foi seccionado com arco de carbono, ao longo da linha indicada na figura 6, olhando-se do lado do gás. A partir desta seção, uma região foi cortada por serra mecânica a uma distância suficiente do corte com arco de carbono para não apresentar alteração estrutural. A figura 8 mostra o trincamento sofrido pelo

Figura 6. Mapeamento realizado por ultra-som com feixe direto (transdutor de 12,7 mm e 3,5 MHz) em ambos os lados do espelho. As linhas tracejadas indicam as regiões de intensa descontinuidade.

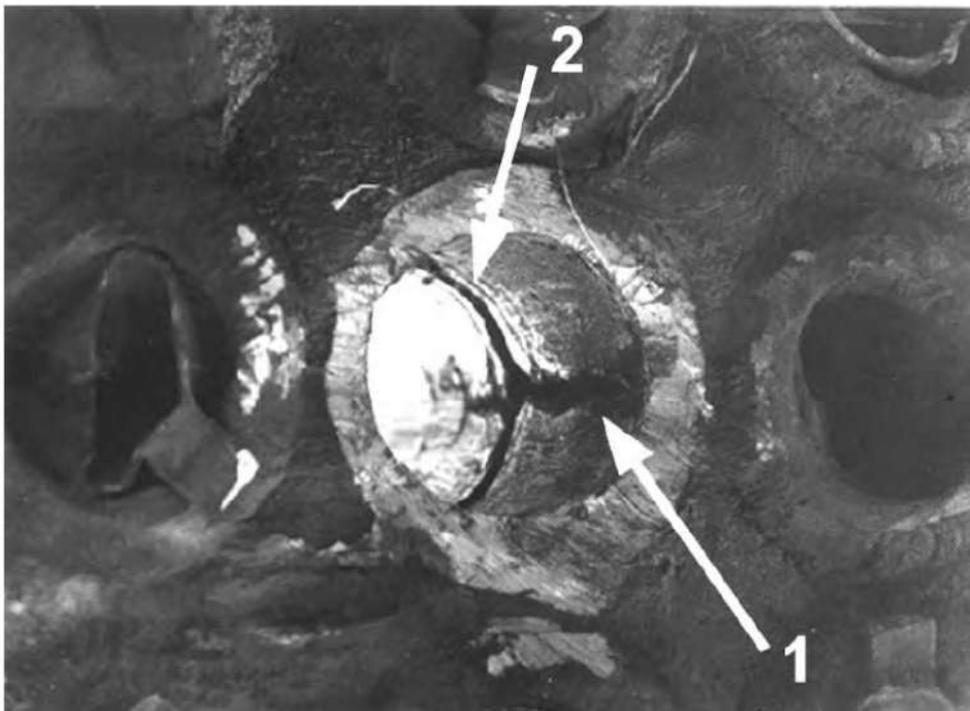
Um dos tubos foi retirado, após esmerilhamento da solda de fechamento do lado do gás, podendo-se observar intenso trincamento longitudinal e circunferencial na superfície interna do orifício, como mostra a figura 7.

Figura 7. Trincamento longitudinal (seta 1) e circunferencial (seta 2) na superfície interna do orifício do espelho.

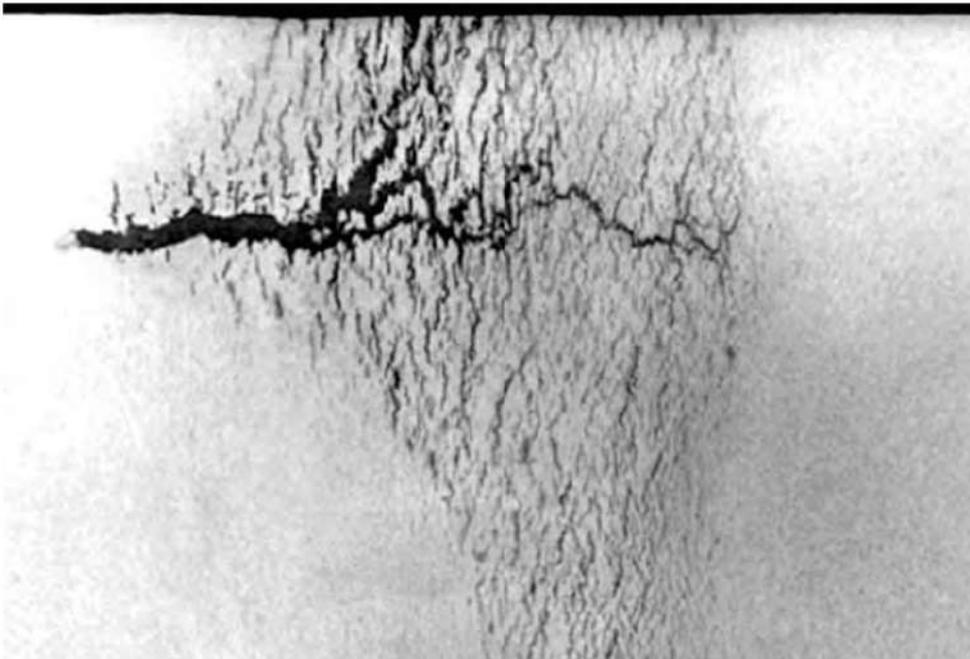
espelho com trincas abertas paralelas a sua superfície externa, que explicam o estufamento observado. O exame macrográfico (figura 9) mostra, com maior clareza, este trincamento, que se estende até a posição correspondente aos furos mais externos do espelho.

Figura 9. Trincamento intenso, estendendo-se até a posição correspondente aos orifícios mais externos do espelho (detalhe da figura 8, seta). Reativo de iodo.

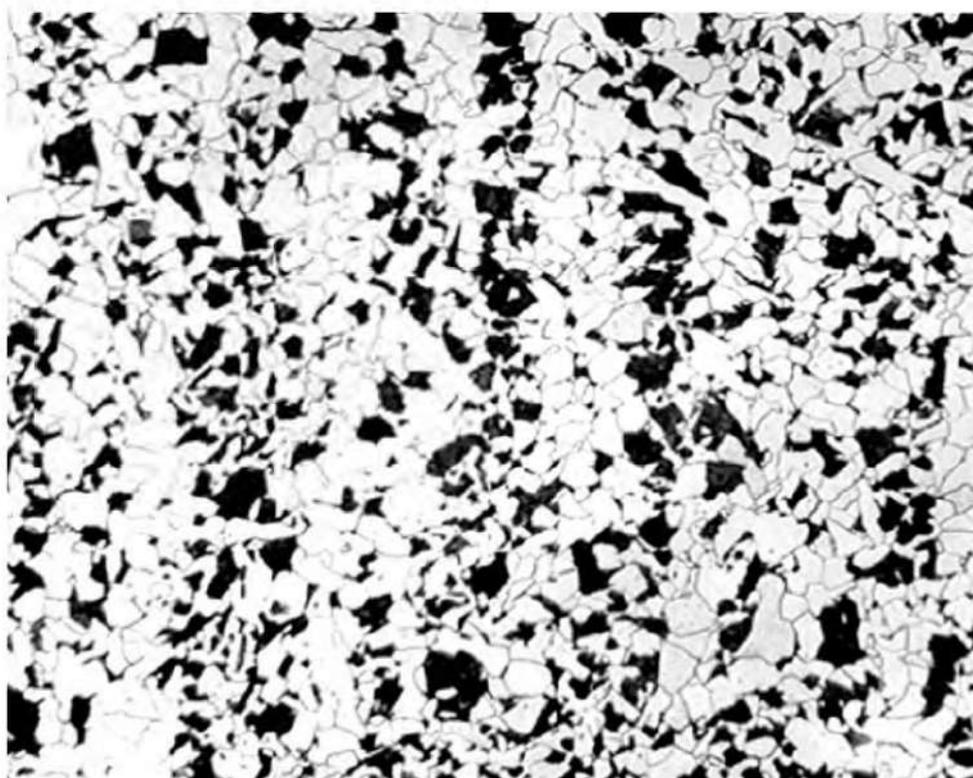
O exame metalográfico do material na região trincada (figura 10) revelou a natureza predominantemente intergranular destas trincas, e intensa descarbonetação ao longo das mesmas. Esta descarbonetação torna-se mais evidente quando se compara com a estrutura do material do espelho numa região não trincada (figura 11).

Figura 11. Seção transversal do espelho longe da região trincada. Ferrita (fase clara) e perlita (grãos escuros). Nital. 100X.

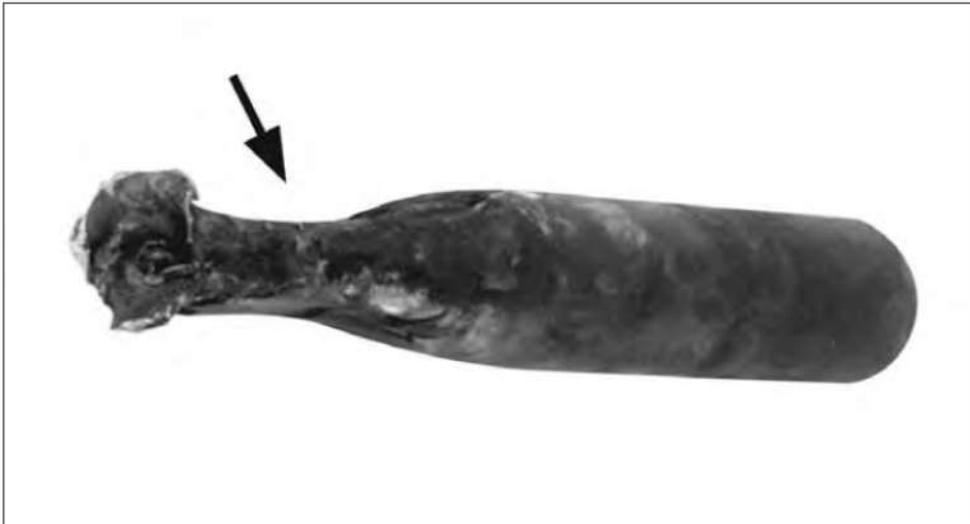
A figura 12 mostra o estrangulamento sofrido por um dos tubos retirados do espelho. A figura 13 mostra uma seção de um tubo no interior do espelho, notando-se o estrangulamento junto à solda de fechamento do lado do gás e a espessa camada de óxido formada na superfície externa do tubo nesta região. A figura 14 mostra outro aspecto do óxido formado num tubo que sofreu pequeno estrangulamento.

Figura 12. Aspecto de um dos tubos estrangulados (seta).

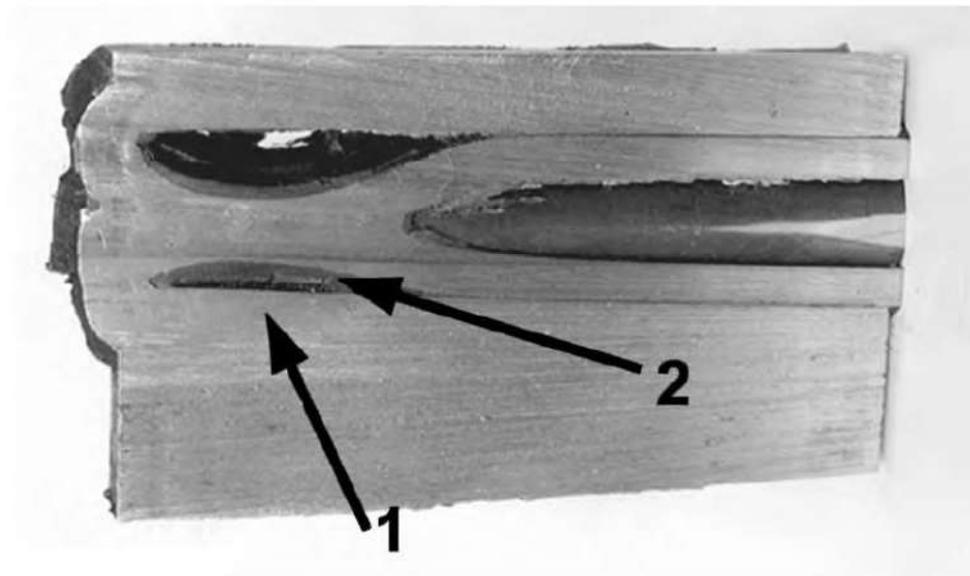
Figura 13. Seção de um tubo no interior do espelho. Estrangulamento junto à solda (seta 1) e camada espessa de óxido (seta 2) na superfície externa do tubo.

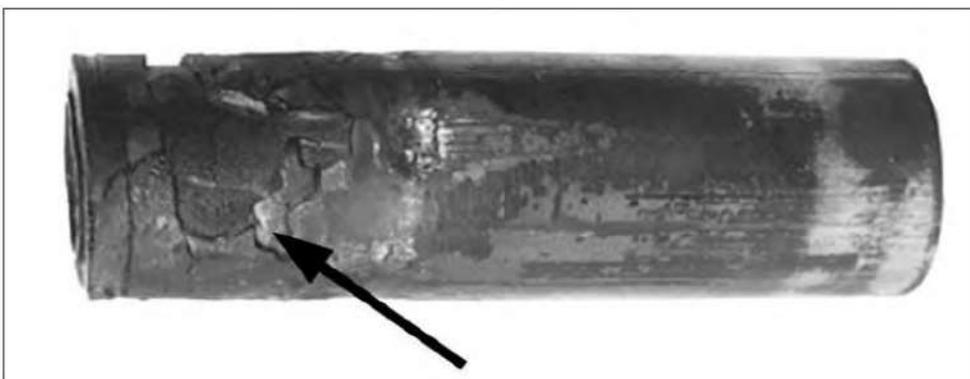
Figura 14. Óxido formado na superfície externa de um tubo que sofreu pequeno estrangulamento (seta).

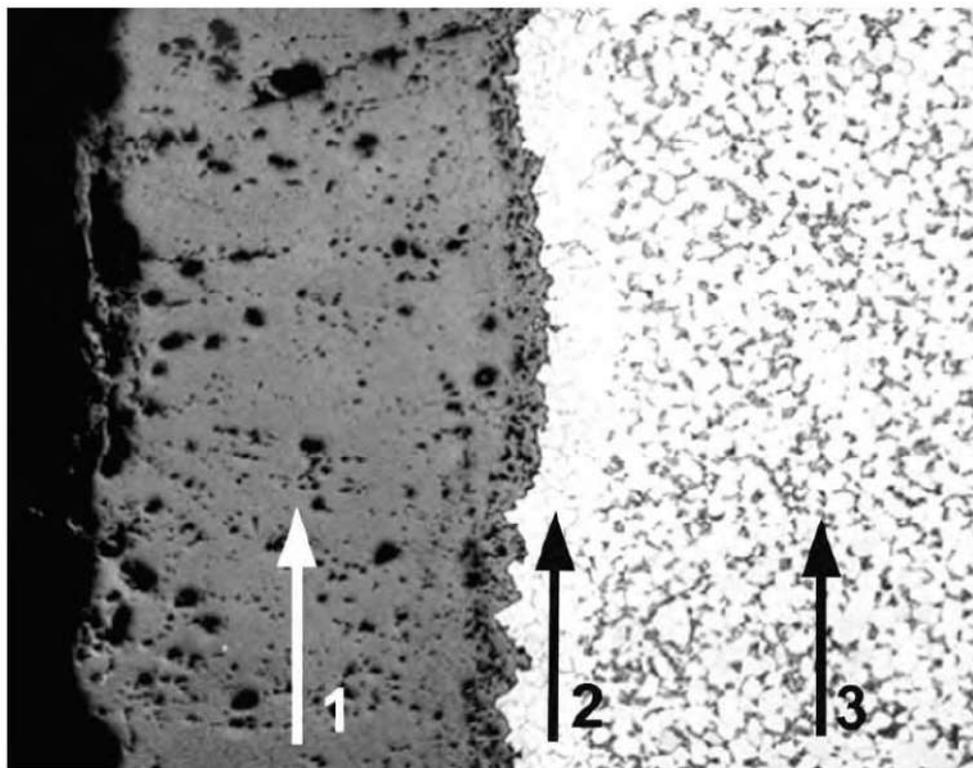
A figura 15 mostra a microestrutura do tubo na região de formação do óxido. Examinando-se no microscópio sob luz polarizada, constatou-se apenas uma camada de óxido que, uma vez raspada, era fortemente atraída pelo imã, tratando-se, portanto, de Fe_3O_4 . Este óxido de ferro tem normalmente características apassivantes e protetoras e a formação de uma camada grossa, como a observada, é favorecida pela concentração de íons OH^- .

reformado, pois um vazamento na solda criaria, na região do estrangulamento, condições redutoras e não haveria diferença de pressão entre as faces externa e interna do tubo capaz de provocar o estrangulamento. Além disso, a condição de pH elevado que favorece o crescimento da camada caracteriza o processo como fragilização cáustica.

Figura 15. Seção longitudinal. Tubo na região do estrangulamento. Espessa camada de óxido (seta 1), região descarbonetada e oxidada intergranularmente (seta 2), ferrita e carbonetos esferoidizados (seta 3). Nital. 100X.

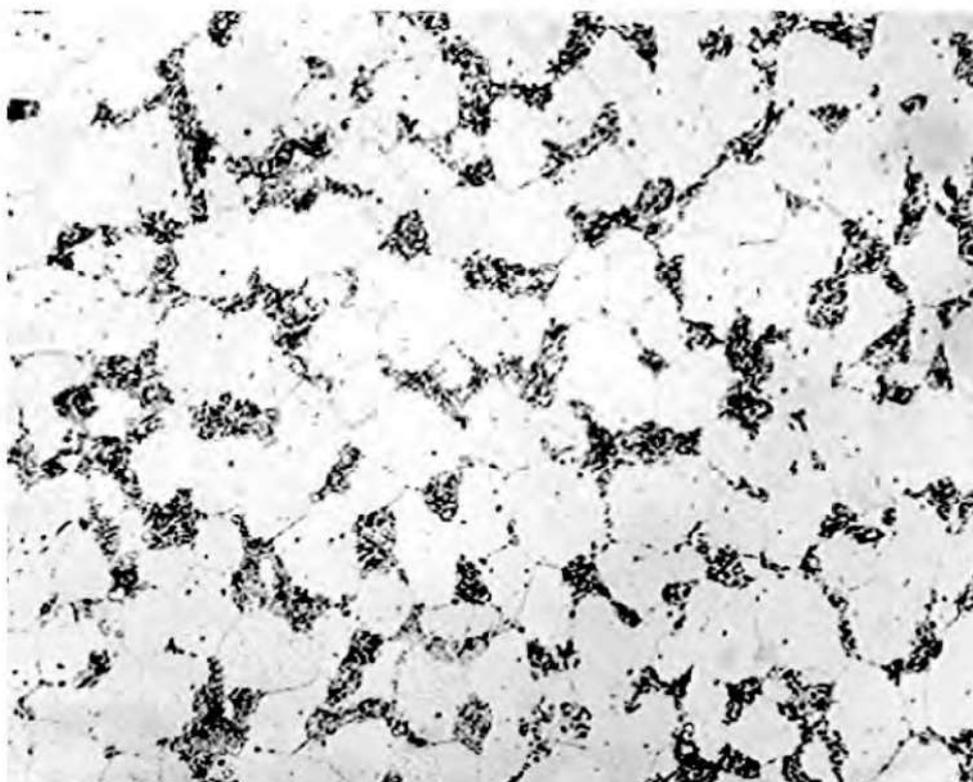
O exame metalográfico dos tubos na região do estrangulamento revelou estrutura de aço esferoidizado (figura 16) indicando aquecimento local em torno de 650°C (comparar com figura 17). Pode-se concluir, portanto, que o estrangulamento foi provocado por fluência, pois a diferença de pressão entre as faces externa e interna do tubo (cerca de 50 kgf/cm²) é suficiente para provocar deformação sob carga constante do material a essas temperaturas.

Figura 16. Detalhe da microestrutura. Grãos de ferrita e carbonetos esferoidizados. Nital. 400X.

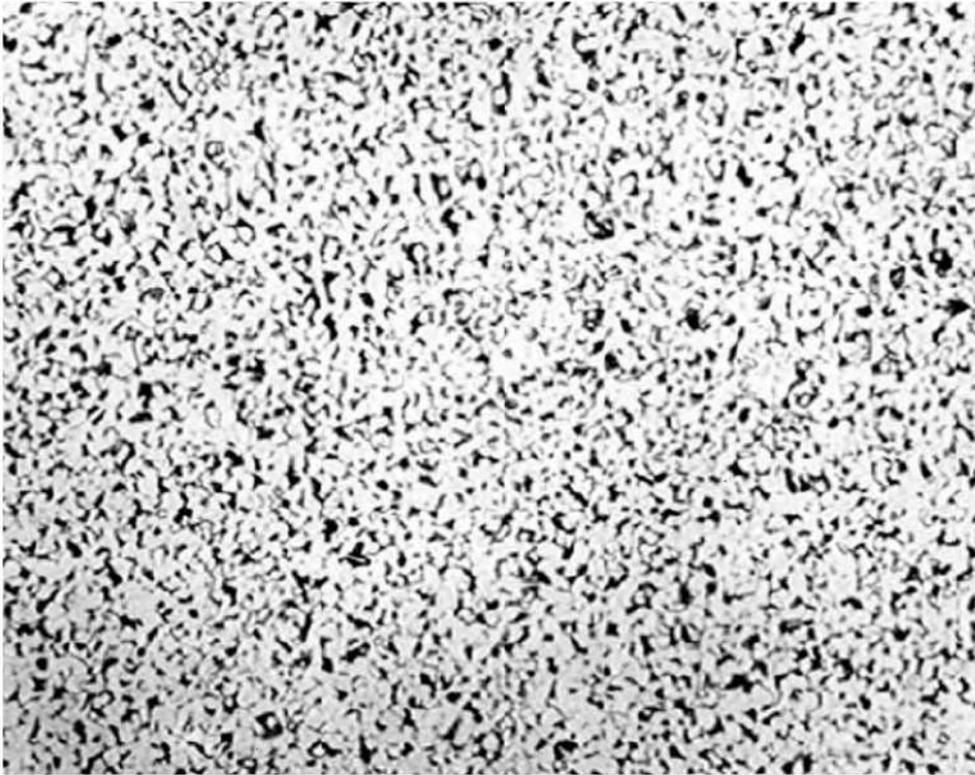
Figura 17. Seção longitudinal. Microestrutura do tubo longe da região estrangulada. Grãos de ferrita e colônias de perlita. Estrutura de aço de baixo teor de carbono normalizado. Nital. 100X.

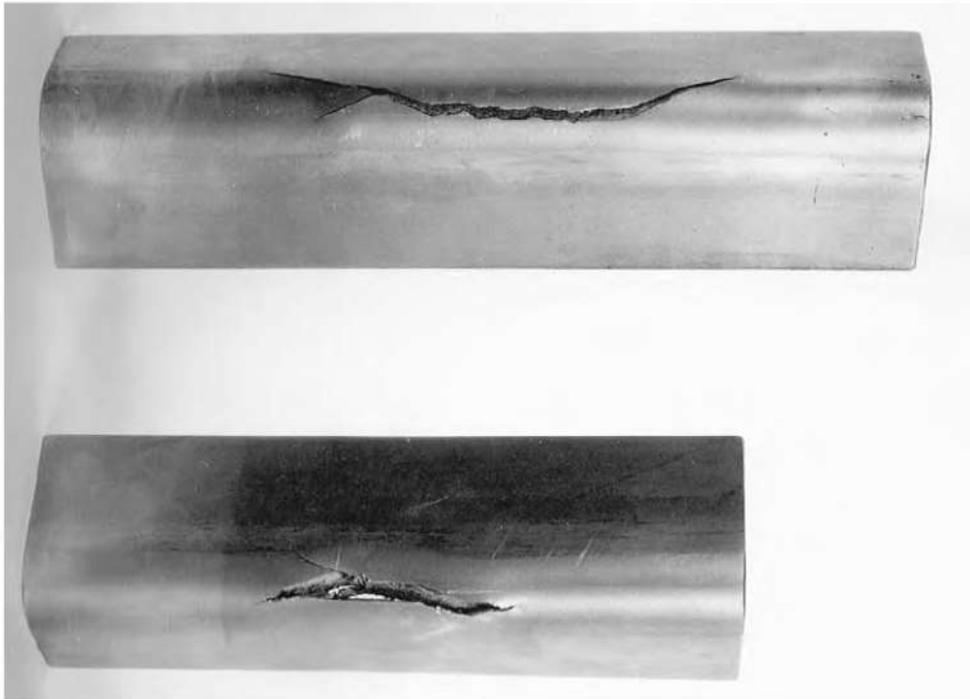
- Trincas observáveis a olho nu, ocorridas na região da curva das longarinas, tanto central como lateral, fabricadas respectivamente com aços tipo AISI 201 e AISI 301. Estas trincas, que podiam ou não atravessar a espessura total da chapa (vide figura 1), ficaram conhecidas durante as discussões do problema como “bocas de jacaré” e assim serão denominadas neste trabalho. Estas “bocas de jacaré” ocorriam particularmente no trecho da bobina que permanecia sob

Figura 1. Aspecto das trincas tipo “boca de jacaré”, atravessando a espessura total das chapas.

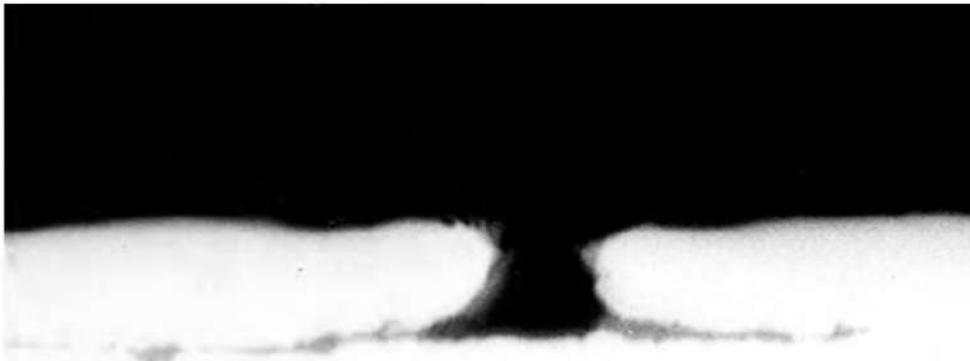
Figura 2. Aspecto junto da superfície externa da chapa numa região curva da longarina com microtrincas. Inclusões sub-superficiais e trinca aberta junto à inclusão. Seção transversal. 200X.

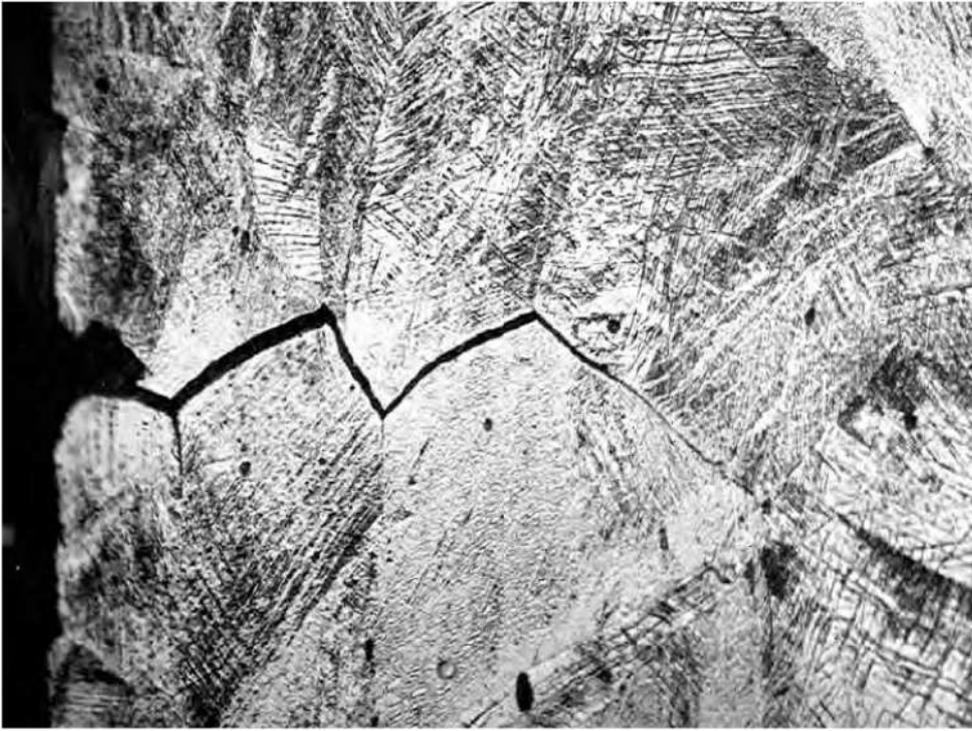
Figura 3. Microestrutura do material, mostrando trinca intergranular em matriz de aço inoxidável austenítico de alta resistência deformado plasticamente a frio, contendo austenita encruada e martensita. Dureza Rockwell C = 36. Seção transversal. Reativo de Vilela. 800X.

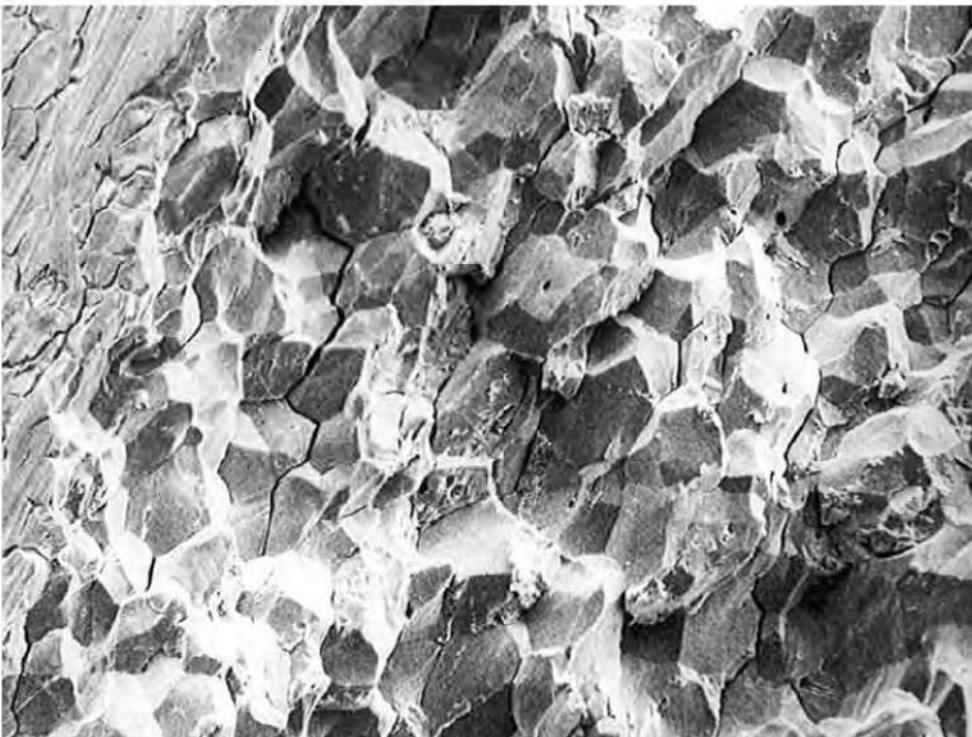
Figura 4. Aspecto da superfície de uma trinca que atravessava toda a espessura da chapa. Trincamento preponderantemente intergranular em toda a superfície. MEV-SEI. 150X.

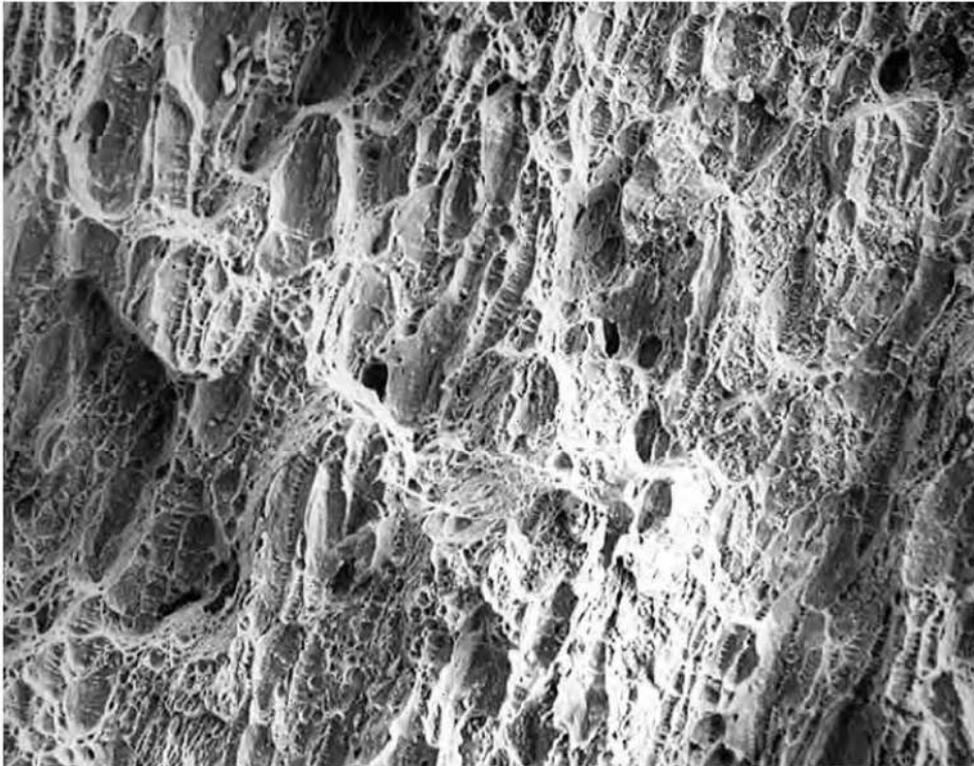
Figura 5. Superfície de fratura após ensaio de dobramento. Ruptura de caráter dúctil por formação e coalescência de microcavidades. MEV-SEI. 150X.

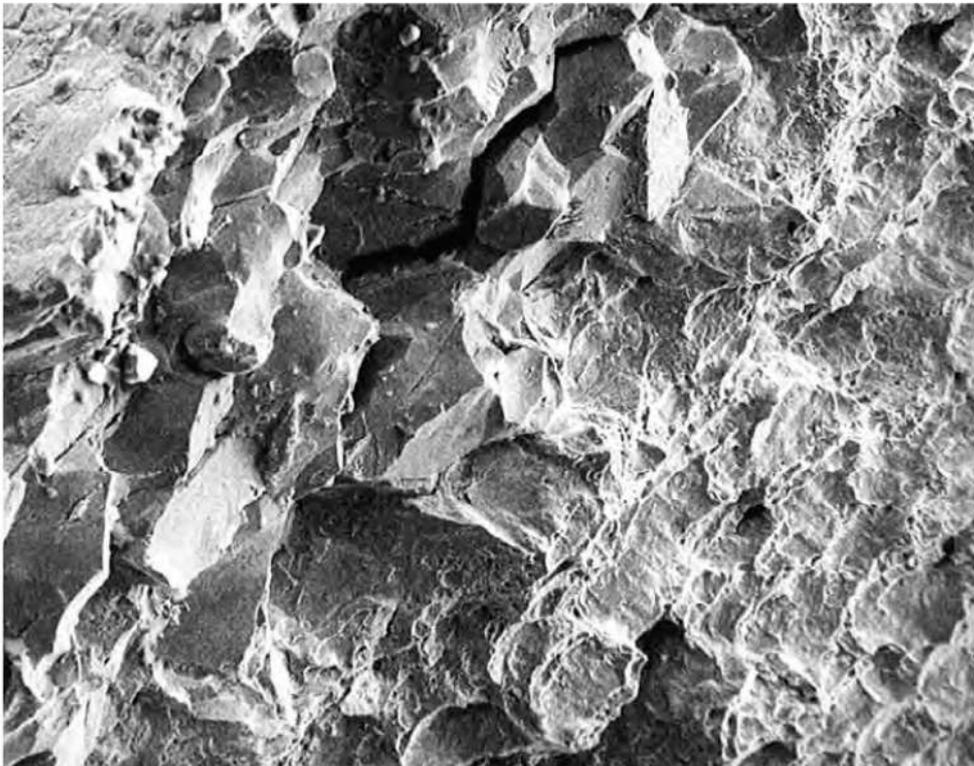
Figura 6. Aspecto da superfície de ruptura por dobramento numa seção pré-trinçada. Região central: fratura preponderantemente intergranular. Canto inferior direito: ruptura dúctil. MEV-SEI. 100X.

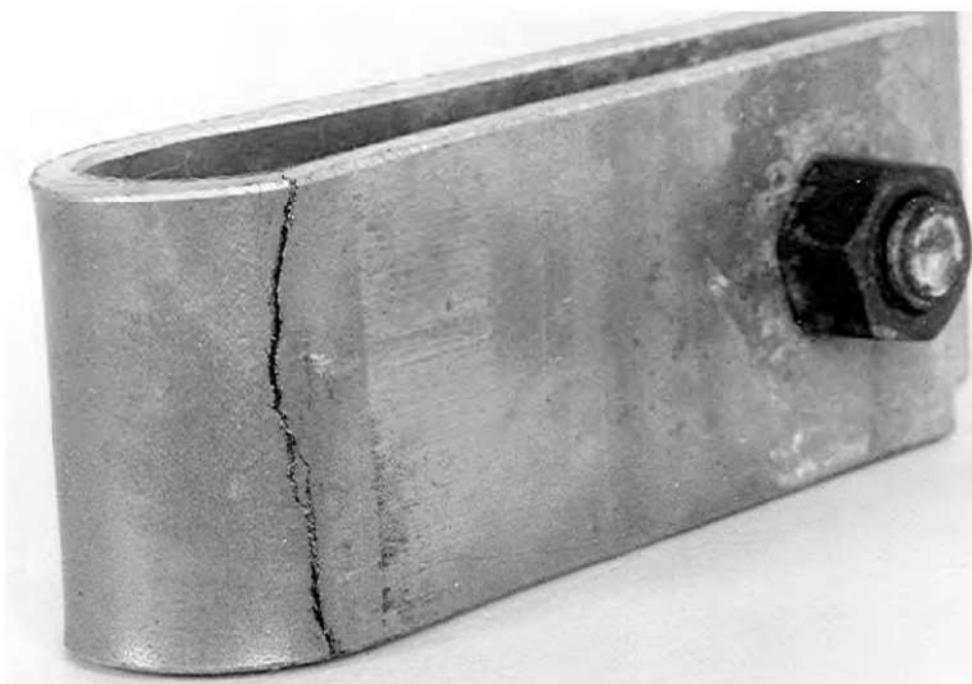
Figura 8. Aspecto do corpo-de-prova. Solução aquosa de $MgCl_2$ em ebulição. Trincamento intergranular.

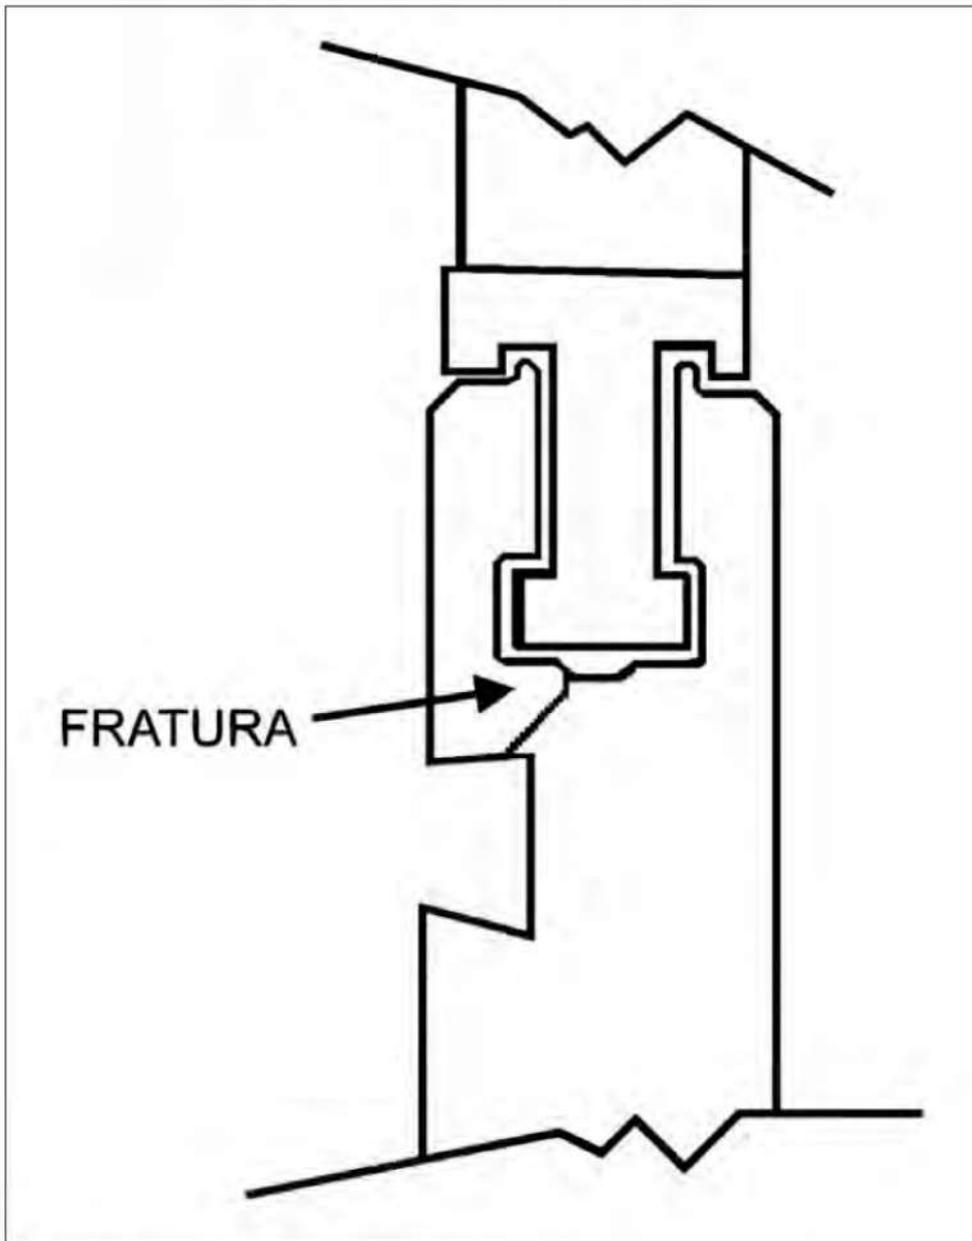
Figura 1. Esquema mostrando região de ruptura da turbina.

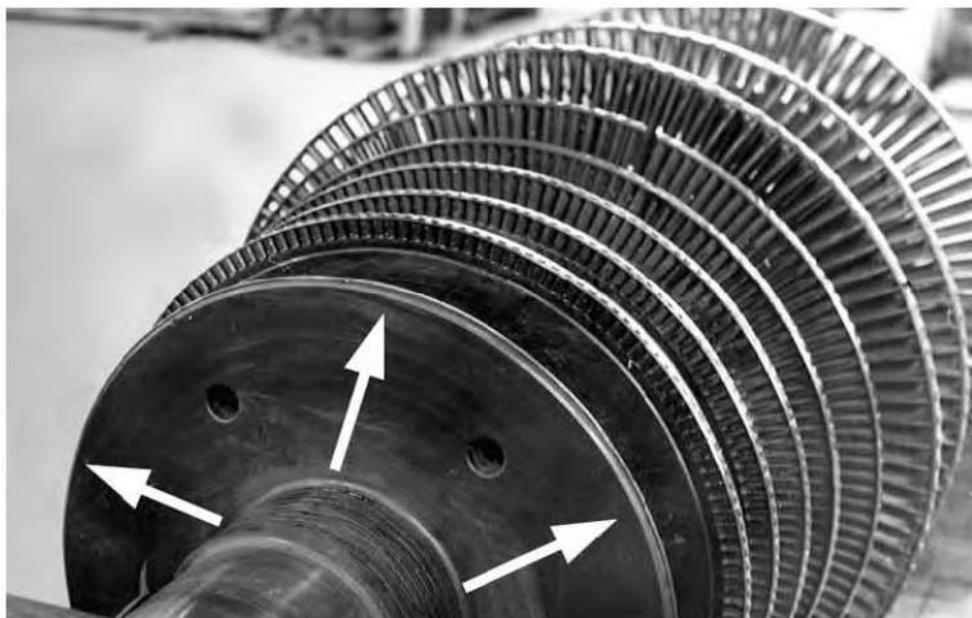
Figura 2. Aspecto do rotor da turbina. Arrancamento completo das pás da primeira roda (setas).
