Metalografia e Análise de Falhas

Casos Seleccionados (1933-2003)

**Metalografia e Análise de Falhas:
Casos Selecionados (1933-2003)**

Primeira Edição
EPUSP
IPT
2018

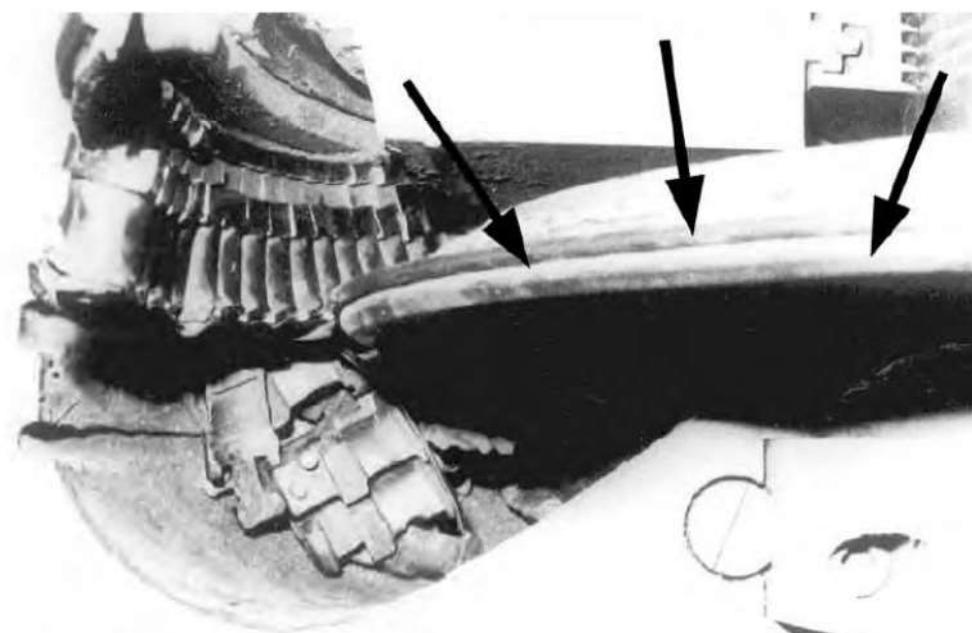
Figura 3. Aspecto da primeira roda da turbina (setas) no momento de sua abertura. Ausência das pás.

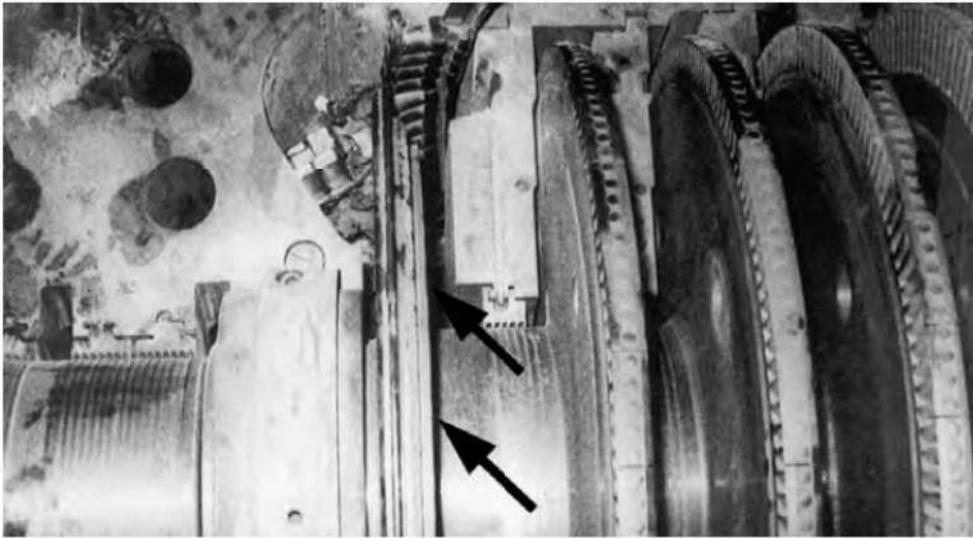
Figura 4. Aspecto da turbina no momento da sua abertura. Setas apontam para primeira roda.

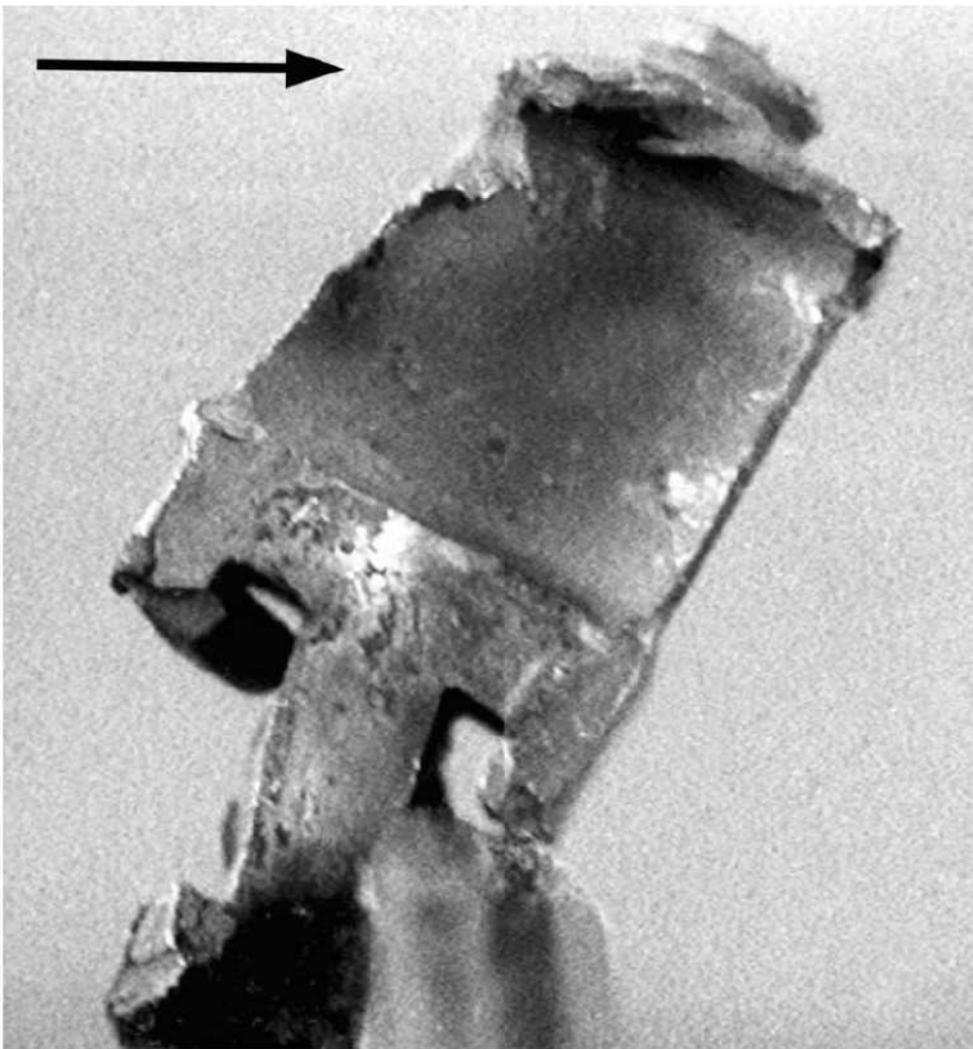
Figura 5. Montagem de uma pá da primeira roda da turbina, evidenciando a flexão (seta) sofrida pela pá.

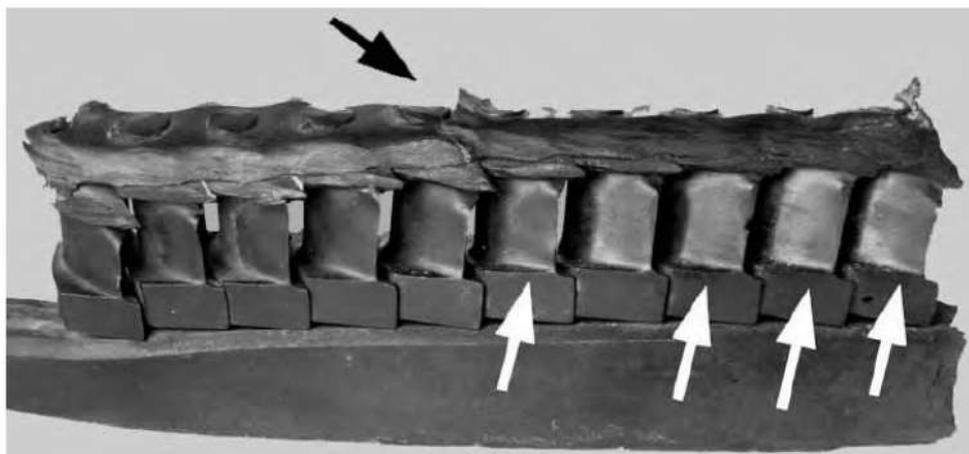
Figura 6. Aspecto da face posterior da amostra fraturada. Deformação intensa (setas) conseqüente de choque e arrastamento contra partes fixas da turbina.

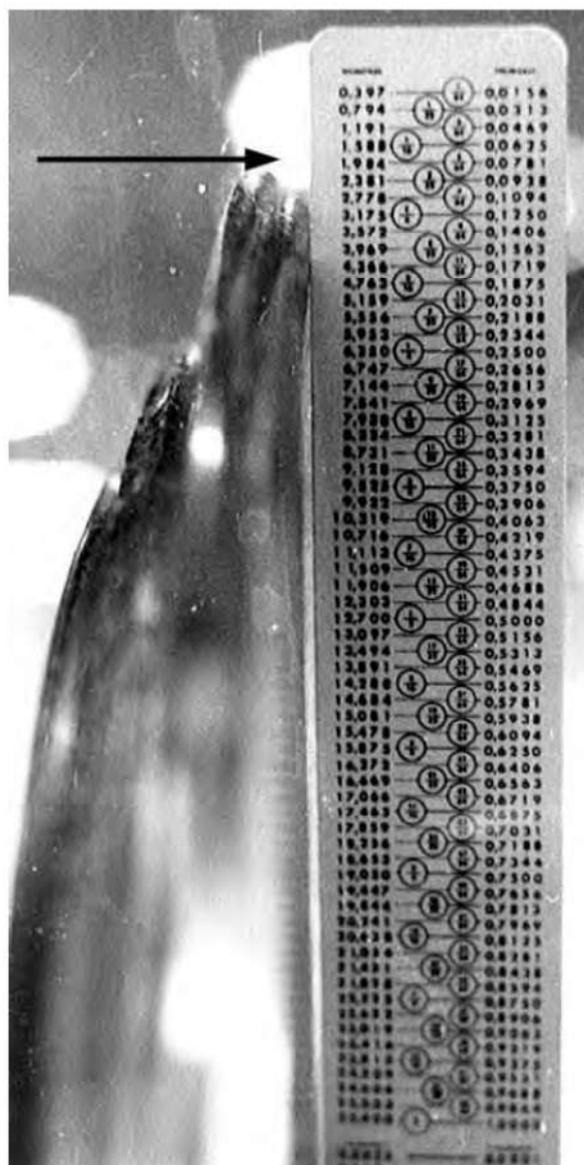
Figura 7. Flexão da extremidade (seta) da primeira roda da turbina 101JT.

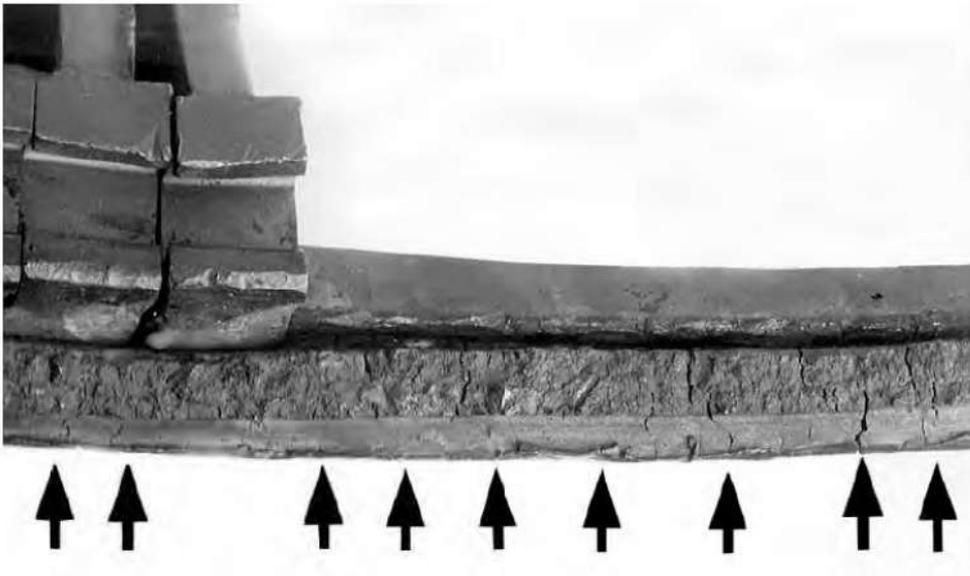
A superfície de fratura da primeira roda da turbina não apresentou vestígios de deformação plástica (vide figura 8). Notam-se, no entanto, várias trincas radiais (vide figuras 9 e 10) na amostra do trecho fraturado da roda da turbina. Supõe-se que estas trincas se desenvolveram após a propagação da fratura principal, antes do arrancamento completo do trecho fraturado. Estas trincas também não apresentam vestígios de deformação plástica, a não ser em certos pontos, como mostrado na figura 11, claramente resultante de deformação sofrida após a ruptura. O exame fractográfico foi inconclusivo, pois a superfície da fratura está completamente recoberta por óxido. Tentativas de decapagem com inibidores não foram bem-sucedidas.

Figura 8. Aspecto da superfície da fratura principal. Presença de trincas radiais (setas) e ausência de deformação plástica.

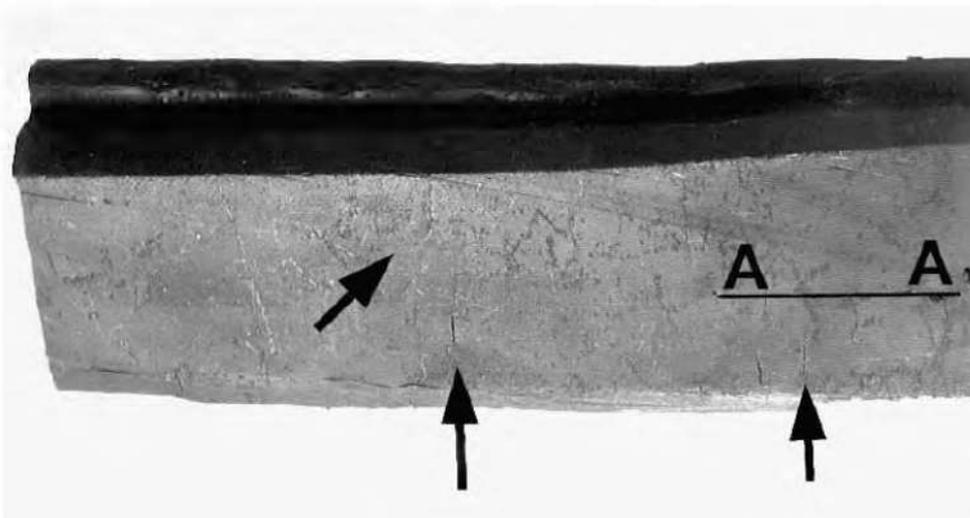
Figura 9. Presença de trincas superficiais. Segmento A-A indica corte para exame microestrutural (vide figura 20).

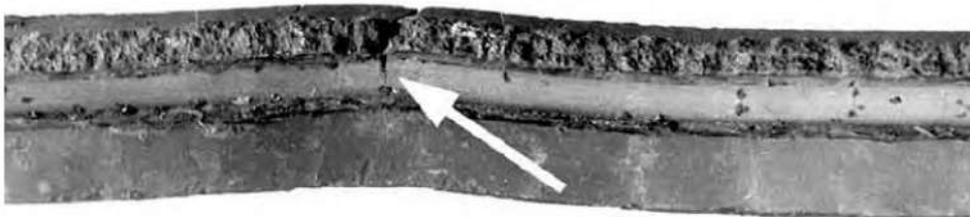
Figura 10. Deformação plástica na ponta da trinca radial (seta) provocada por deformação sofrida pela amostra após a fratura principal.

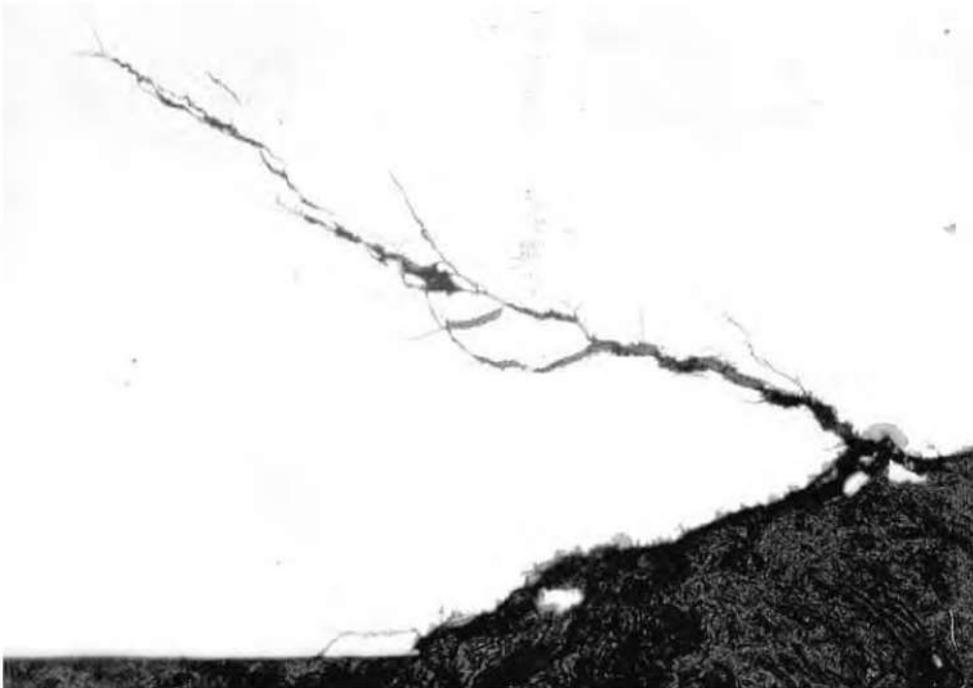
O exame metalográfico realizado em seções radiais, perpendiculares à superfície da fratura principal, revelou o aspecto ramificado das trincas (figura 12).

Este aspecto é característico de trincamento por corrosão sob tensão, embora também possa ocorrer num processo de fadiga-corrosão¹. Pode-se concluir, portanto, que a fratura foi consequência de um processo de trincamento – assistido pelo meio (*environment-assisted-cracking*). Como a ramificação sempre ocorre no sentido de propagação da trinca, isto é, os ramos formam um ângulo menor do que 90° com o sentido de propagação da trinca principal, o exame com baixo aumento da seção fraturada (figura 13) mostra que a fratura se iniciou no canto superior interno da ranhura circunferencial usinada na face posterior da roda para fixação de pesos de balanceamento. O exame metalográfico revelou ainda que as trincas são essencialmente transgranulares (figura 14). Encontram-se preenchidas por óxidos, inclusive nas extremidades das ramificações secundárias mais finas (figura 15), não sendo, portanto, razoável supor-se que esta oxidação foi consequência da exposição do material trincado ao vapor após a fratura.

Figura 12. Seção transversal. Ramificação das trincas secundárias, característico de corrosão sob tensão. Vide detalhe na figura 15. 400X.

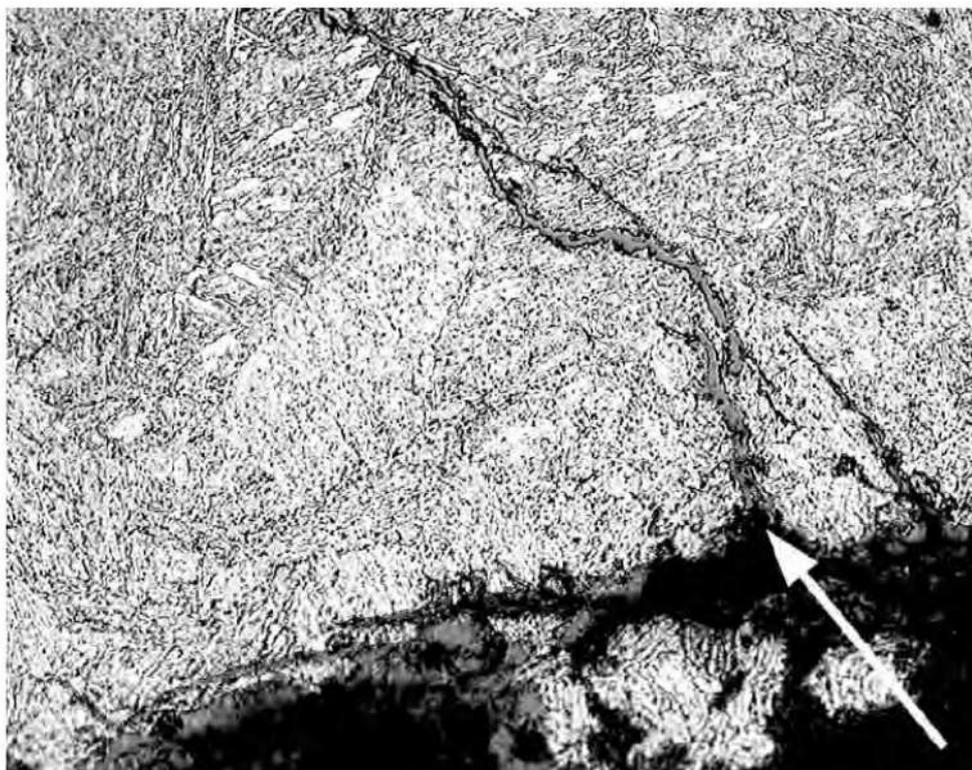
Figura 14. Seção transversal. Microestrutura do material junto à fratura. Bainita e martensita revenida. Trincamento transgranular (seta). Nital, 400X.

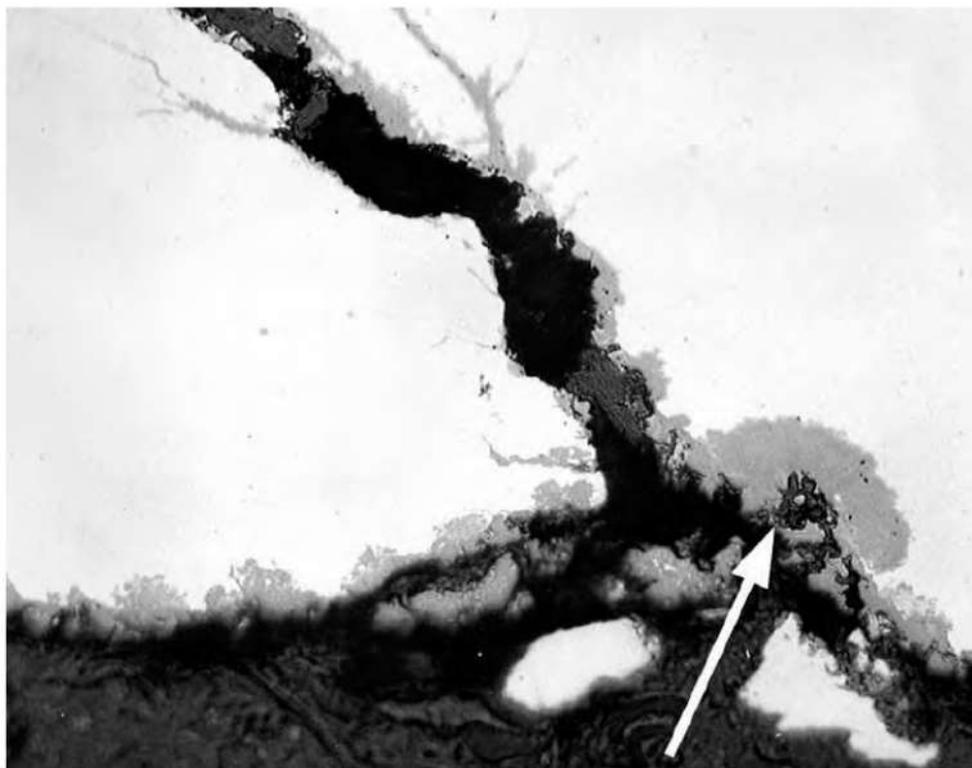
Figura 15. Detalhe da figura 12, evidenciando a presença de óxido (seta) nas faces internas das trincas. 1.500X.

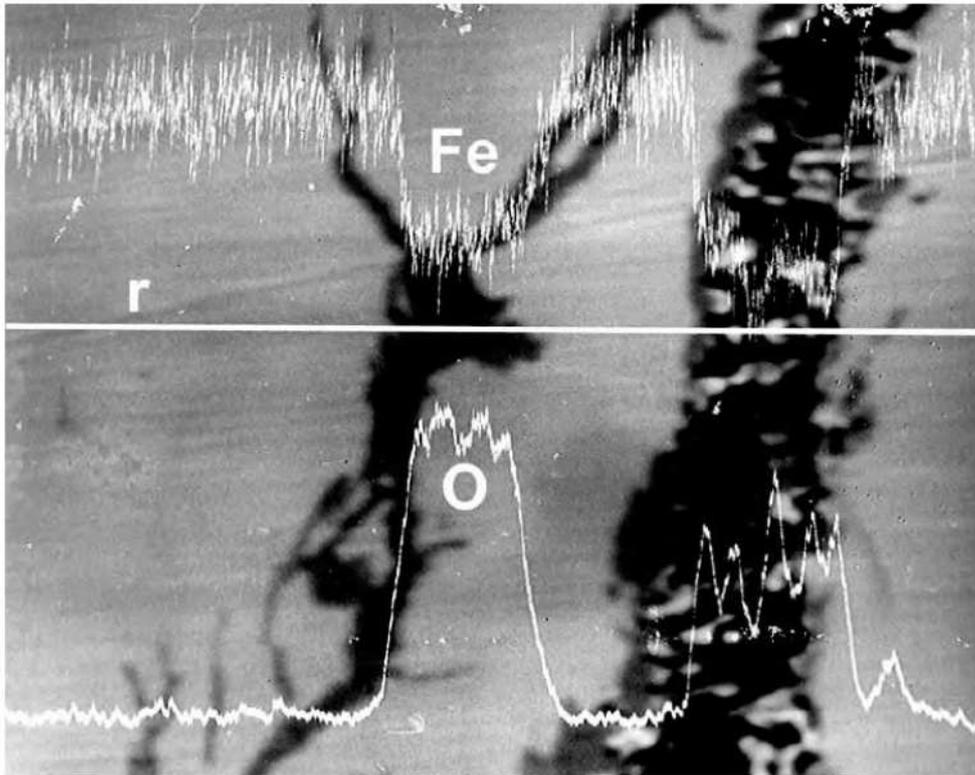
As figuras 16 e 17 reúnem os resultados do exame por microsonda eletrônica do material existente no interior das trincas. Trata-se, essencialmente, de óxido de ferro, notando-se, como era de se esperar, uma diminuição nos teores de cromo e níquel em relação à matriz. O exame com luz polarizada no microscópio ótico revelou apenas uma camada de óxido, sendo razoável, portanto, supor-se que se trata de Fe_3O_4 . O exame por microsonda eletrônica não detectou a presença de qualquer elemento que pudesse provocar corrosão sob tensão, em particular enxofre, cloro ou óxido. Ainda que a presença de óxido no interior das trincas não elimine a possibilidade de o processo ter ocorrido por corrosão sob tensão, ela é típica de fadiga-corrosão. Além disso, o caráter transgranular das trincas é típico de fadiga-corrosão, ainda que existam dados na literatura sobre trincamento transgranular por corrosão sob tensão em aços martensíticos de baixa liga na presença de hidróxido de sódio e de $H_2O-CO-CO_2$ ².

Figura 16. Microanálise EDS na região da trinca (escura). A fotografia mostra os perfis de análise ao longo da linha de referência (r) dos elementos Fe e O. MEV-BEI. 1.000X.

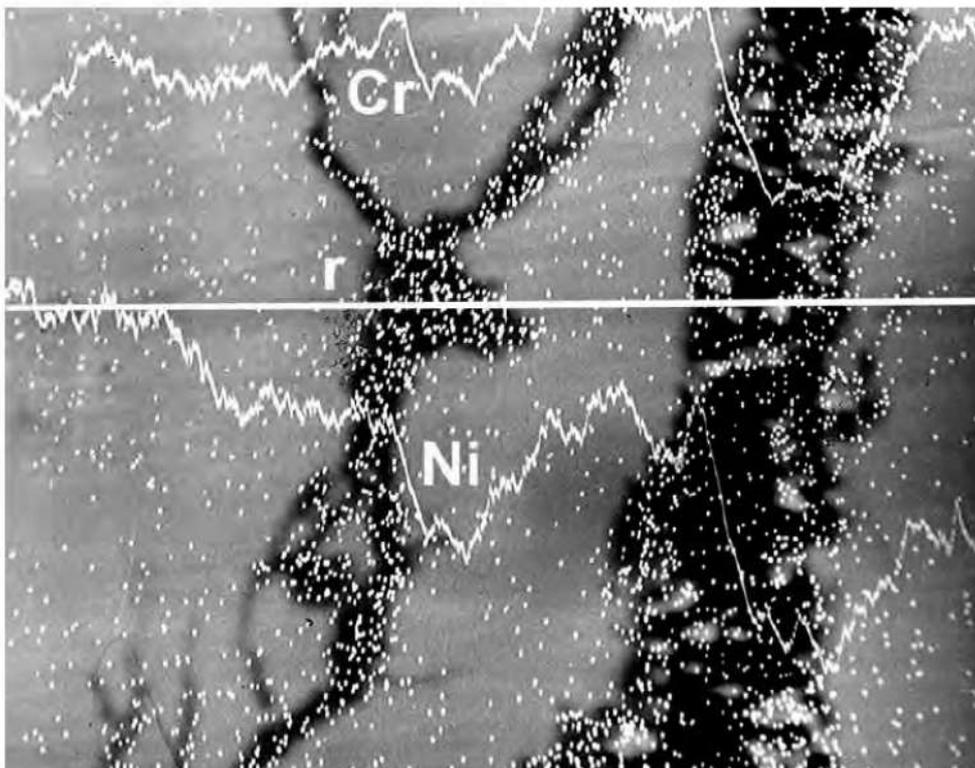
Figura 17. Idem figura 16. Os pontos claros indicam distribuição do elemento oxigênio. Os perfis correspondem à análise dos elementos Cr e Ni ao longo da linha de referência (r). MEV-BEI. 1.000X.

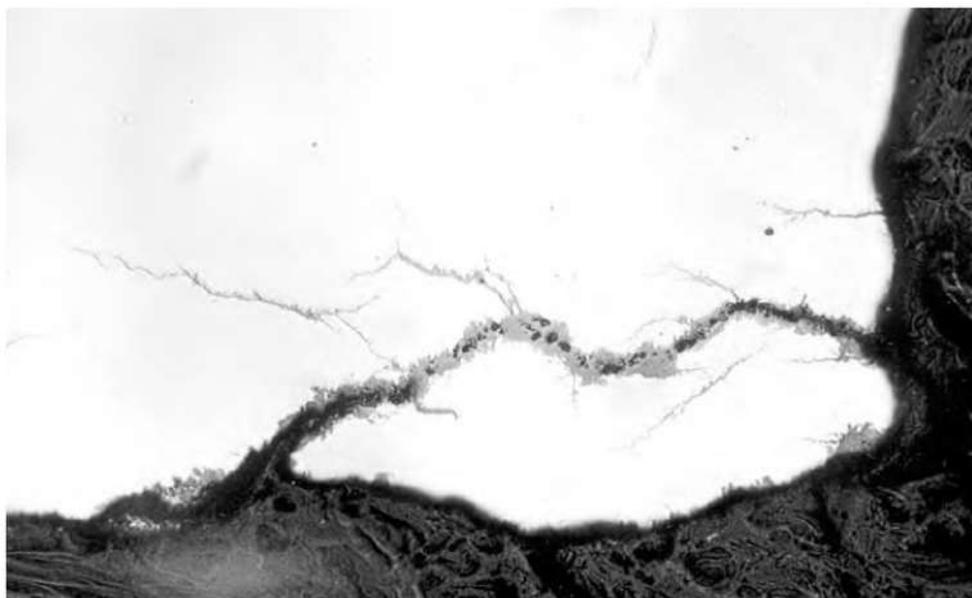
O exame detalhado junto ao indício da fratura principal revelou a presença de trincas paralelas ao plano da fratura principal (figuras 18 e 19). O exame das trincas radiais, na seção indicada na figura 9 mostra esta evidência ainda mais claramente (vide figura 20). Este aspecto é típico de fadiga-corrosão; o menor número de trincas paralelas junto à fratura principal se deve à concentração de tensões, que tende a localizar a trinca no fundo do canto interno da ranhura.

Figura 18. Seção transversal. Trincas paralelas à superfície da fratura principal (vide seta 1 na figura 13) junto à região de nucleação na ranhura circunferencial. 100X.

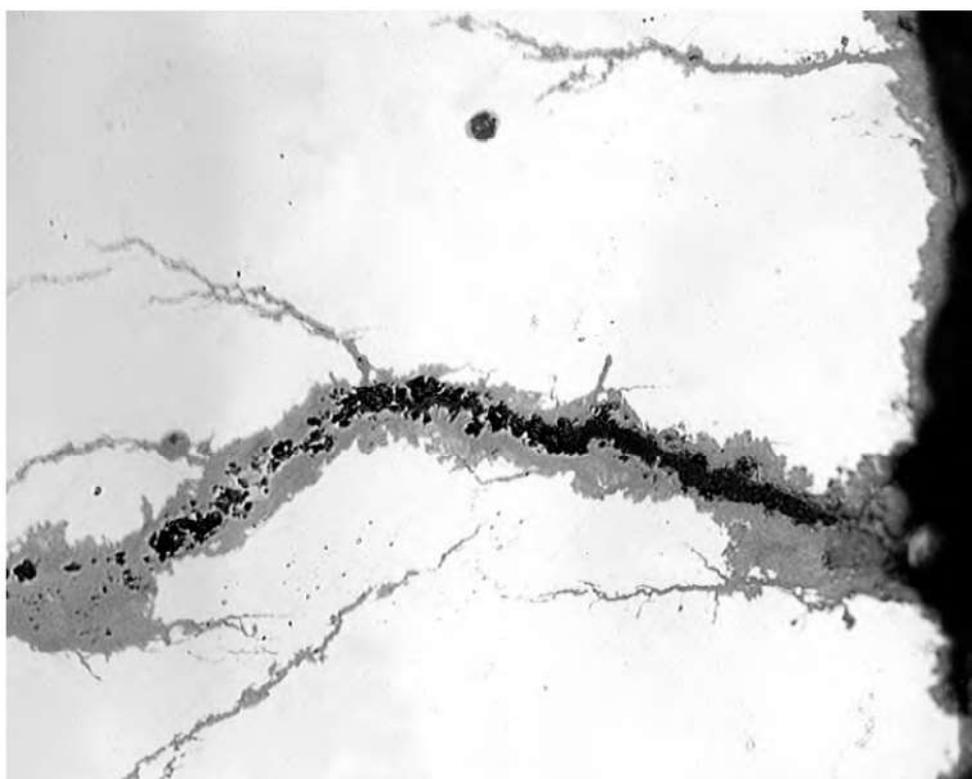
Figura 19. Detalhe da micrografia da figura 18. 400X.

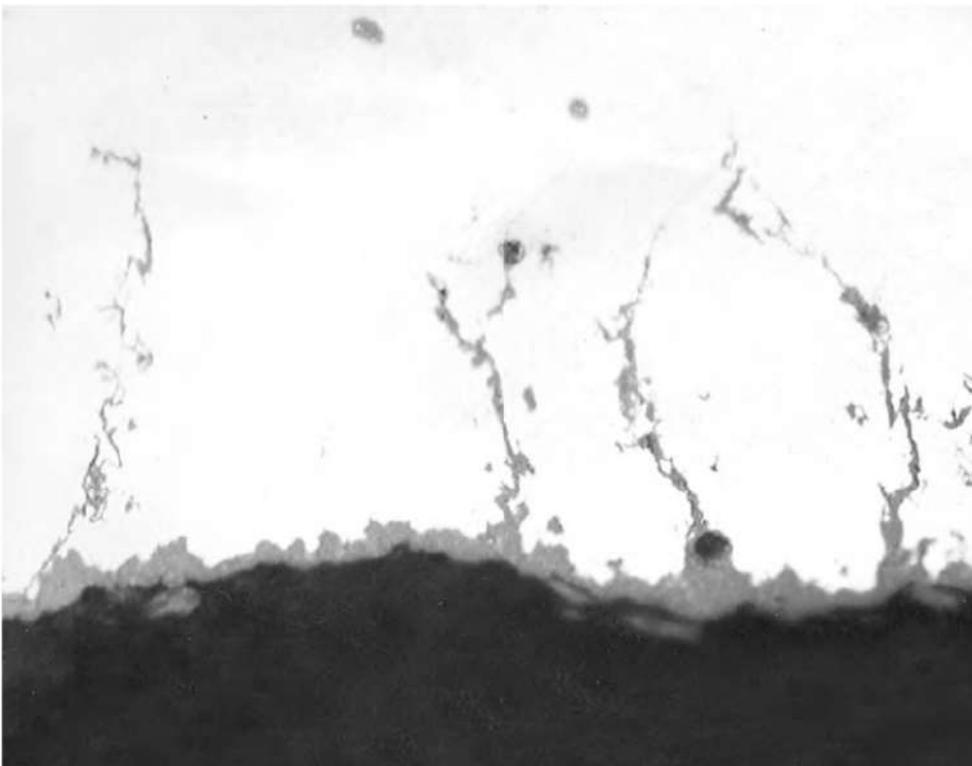
acima mencionadas. O exame da camada de óxido formada na face lateral externa da amostra revelou um crescimento irregular que promove a formação de entalhes e a nucleação de trincas (vide figura 21). É possível que este crescimento irregular esteja associado ao trincamento da camada de óxido, provocado por tensões alternadas.

Figura 21. Seção transversal. Aspecto da camada de óxido junto à superfície indicada pela letra A na figura 13. Notam-se trincas a partir dos entalhes provocados pela oxidação. 1.000X.

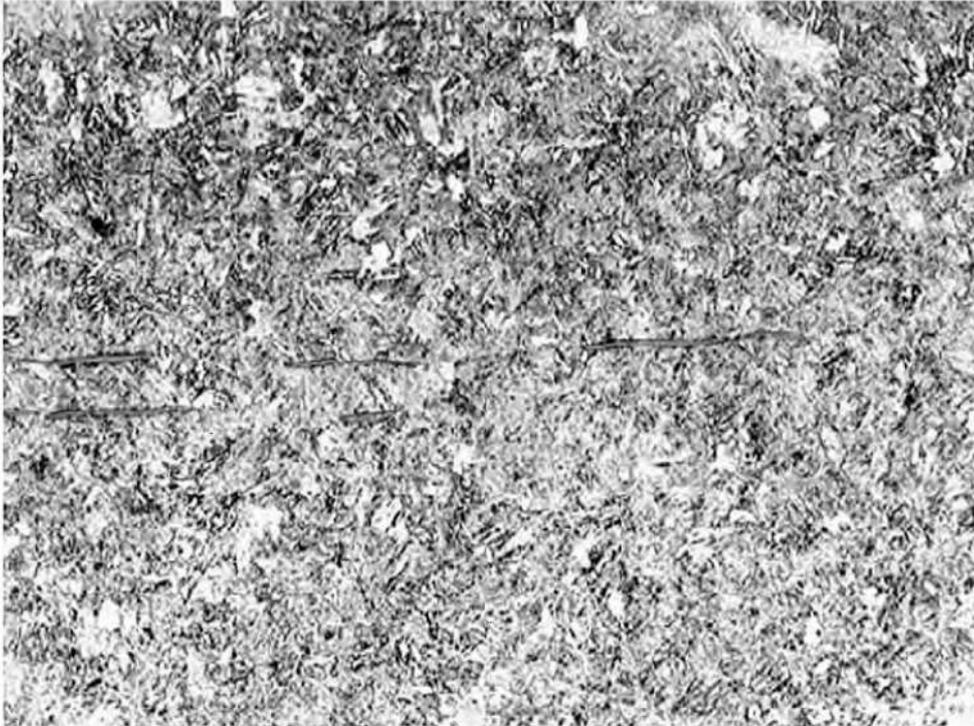
Figura 1. Microestrutura da amostra A. Martensita revenida e inclusões alongadas de sulfeto. Seção longitudinal. Nital. 400X.

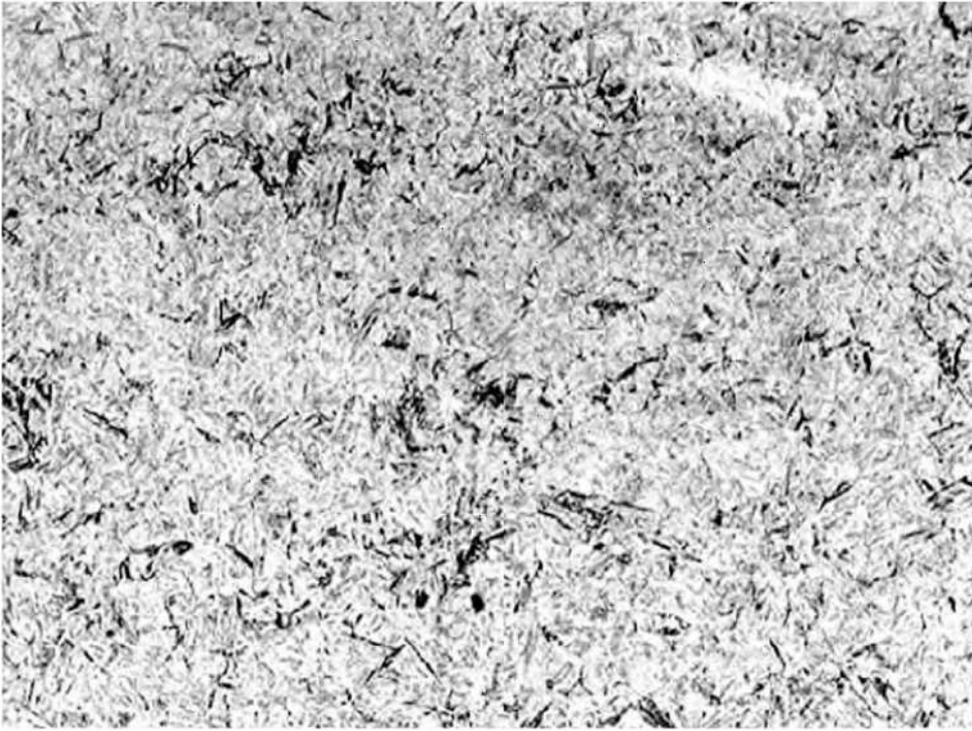
Figura 3. Microestrutura da amostra C. Martensita revenida e bainita com porcentagem baixa. Seção longitudinal. Nital. 400X.

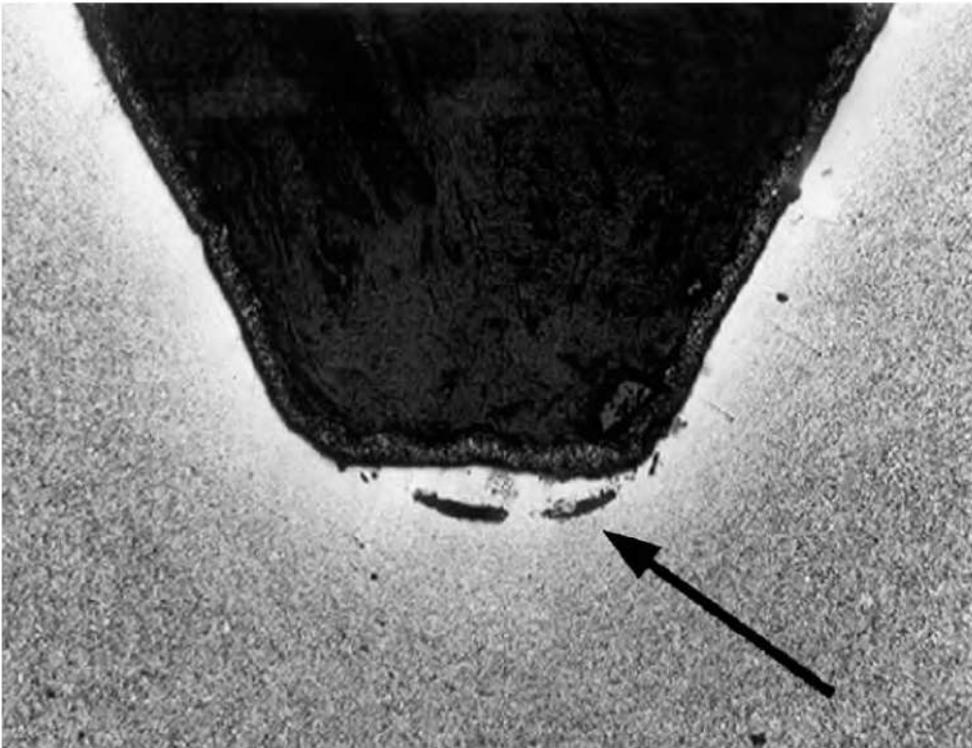
Figura 4. Amostra A: microestrutura junto à superfície na região roscada. Rosca rolada revestida por camada de zinco eletrolítico. Observa-se a presença de defeitos sub-superficiais resultantes da expansão de gás (*blisters*), acompanhando a orientação das inclusões. Seção longitudinal. Nital. 100X.

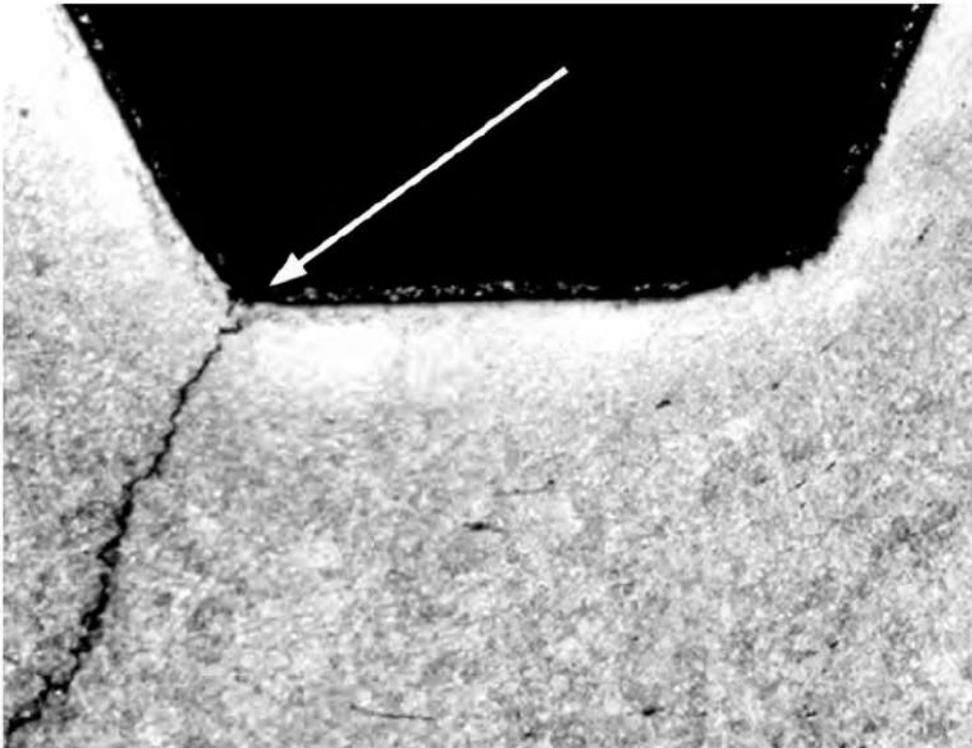
Na amostra B, foram encontradas trincas na raiz do filete iniciando nos cantos vivos (vide figura 5), com características de trinca de têmpera, mas que também poderia ter sido provocada por ação do hidrogênio numa região de alta concentração de tensões, o que explicaria a ruptura ter ocorrido após a aplicação do torque máximo.

Figura 5. Amostra B: microestrutura junto à superfície na região roscada. Rosca rolada revestida por camada de zinco eletrolítico. Observa-se trinca intergranular iniciada em canto vivo (seta), característica de têmpera. O parafuso está isento de descarbonetação. Seção longitudinal. Nital. 150X.

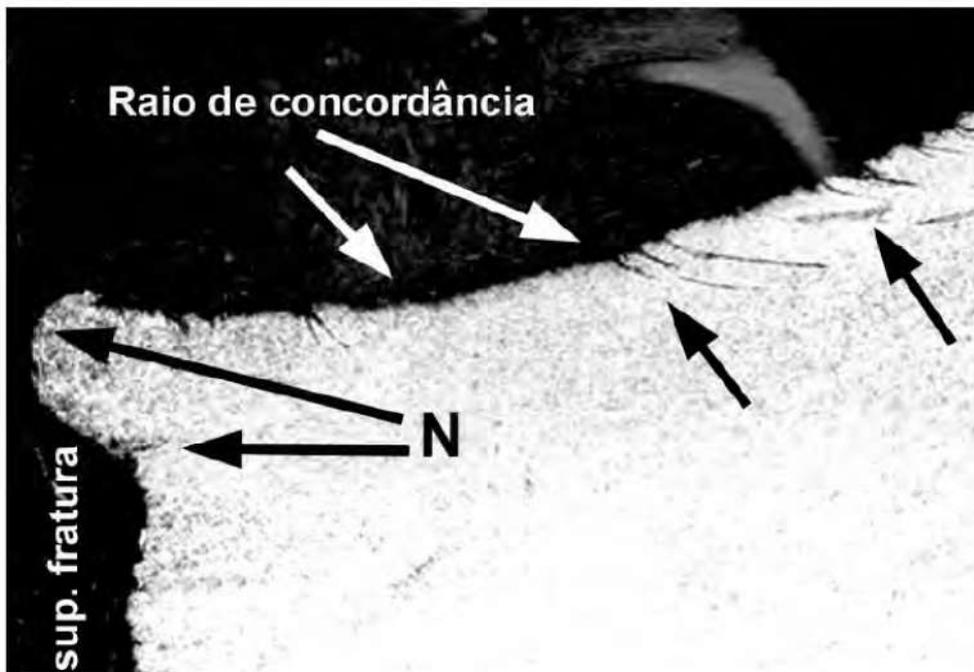
figura 6 mostra claramente que a trinca que provocou a fratura do parafuso foi nucleada no fundo de uma das dobras presentes na região do raio de concordância.

Figura 6. Amostra C: microestrutura junto à região do raio de concordância do corpo do parafuso com a cabeça (local de ruptura). Numerosas dobras de forjamento (setas) junto à superfície. A trinca que provocou a fratura teve origem no fundo de uma dobra de forjamento (N). Seção longitudinal. Nital. 100X.

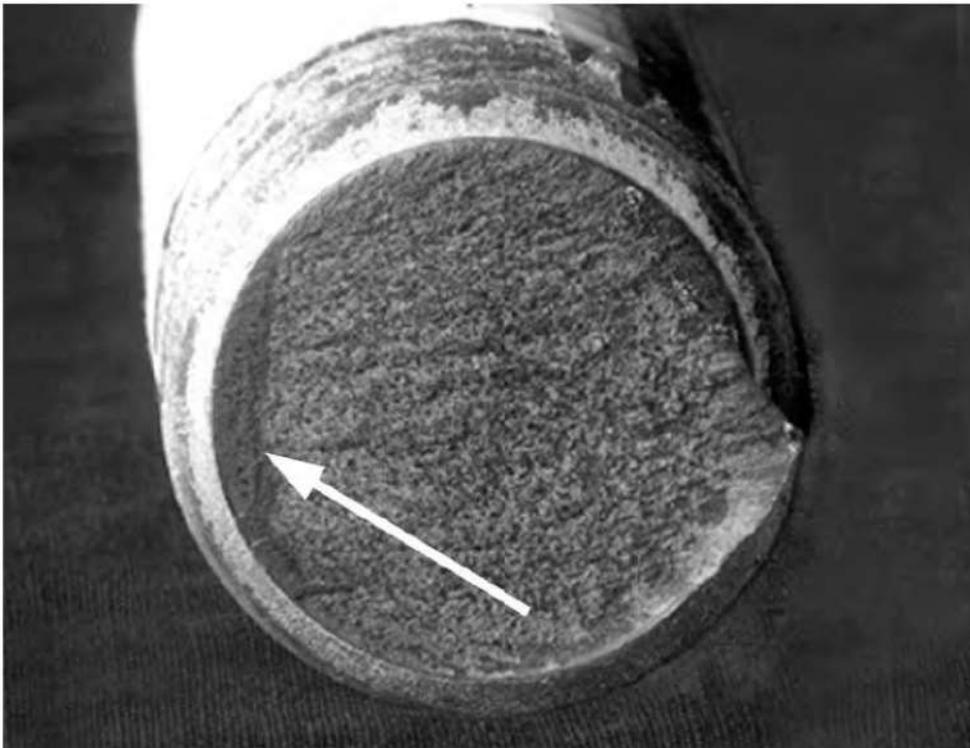
Figura 7. Amostra A. Fratura frágil iniciada em trinca preexistente (seta) no fundo do filete.

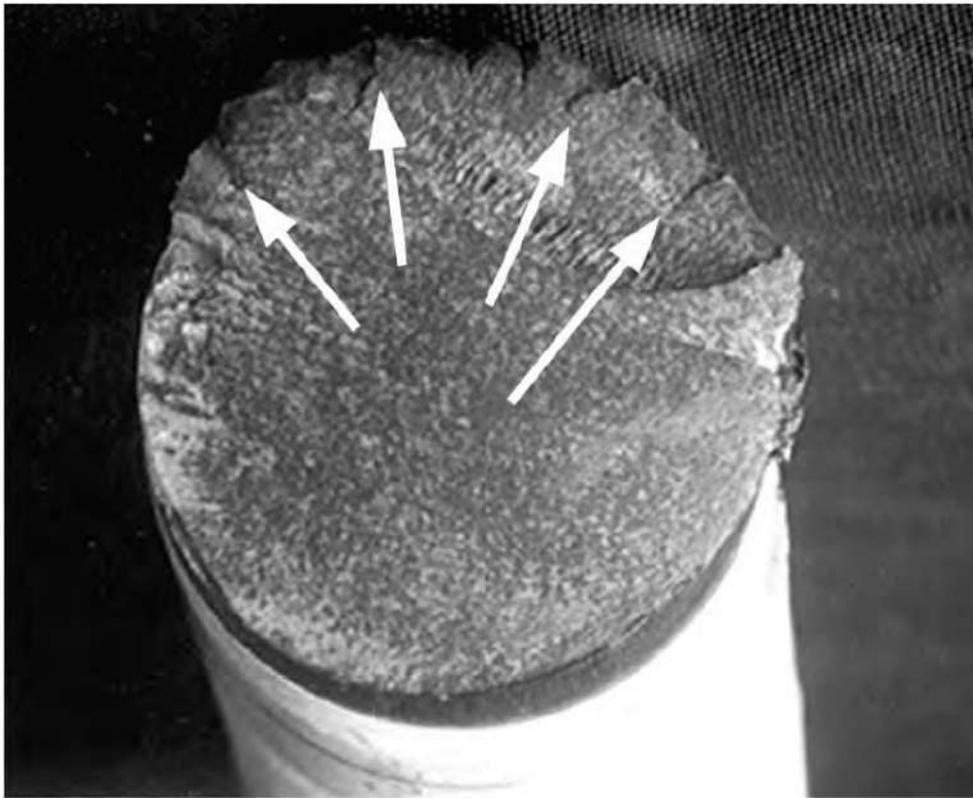
Figura 9. Amostra C. Fratura frágil com múltipla nucleação junto ao raio de concordância da cabeça do parafuso (setas). 1.000X.

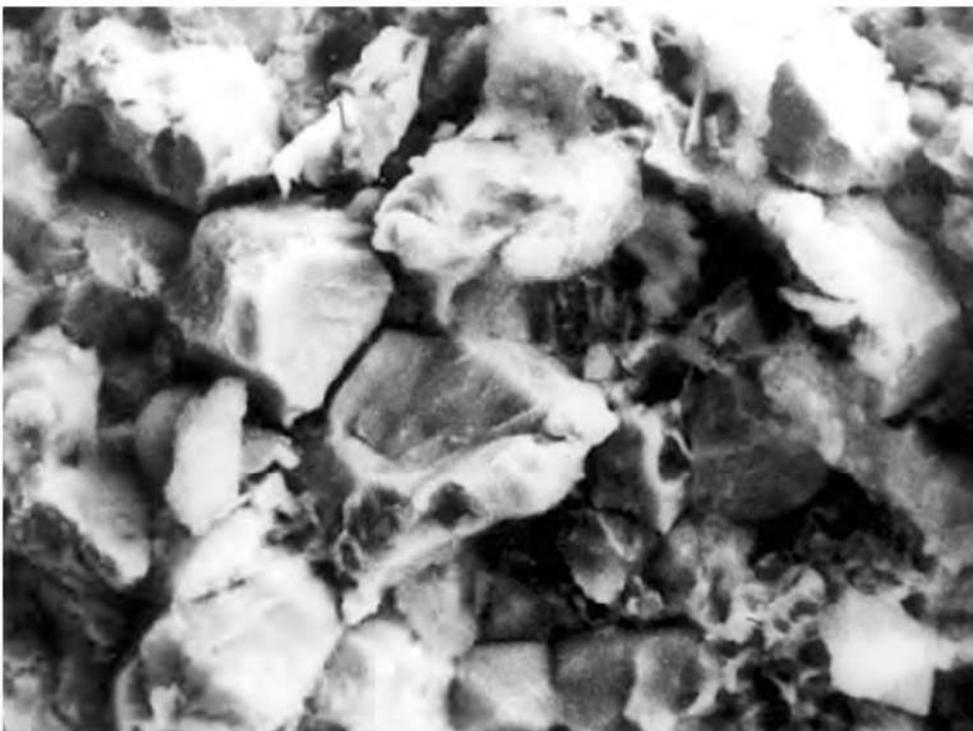
Figura 10. Amostra A. Aspecto da superfície de fratura na região de início de fratura. Fratura predominantemente intergranular. MEV-SEI. 1.000X.

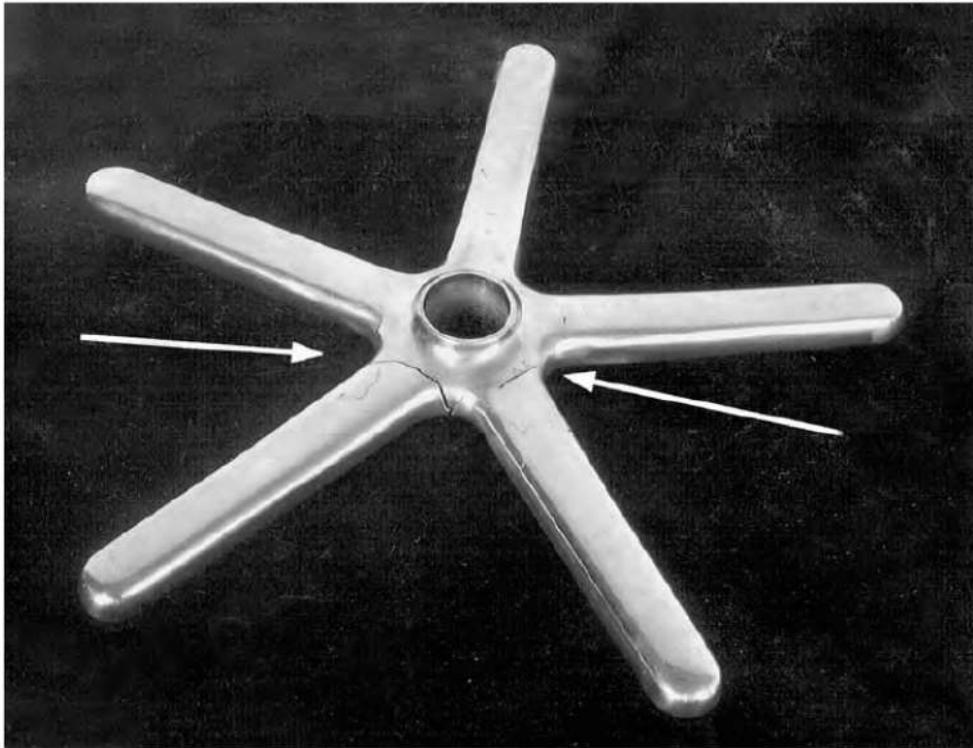
Figura 1. Aspecto da base após o ensaio de compressão estático. Setas mostram os locais de ruptura.

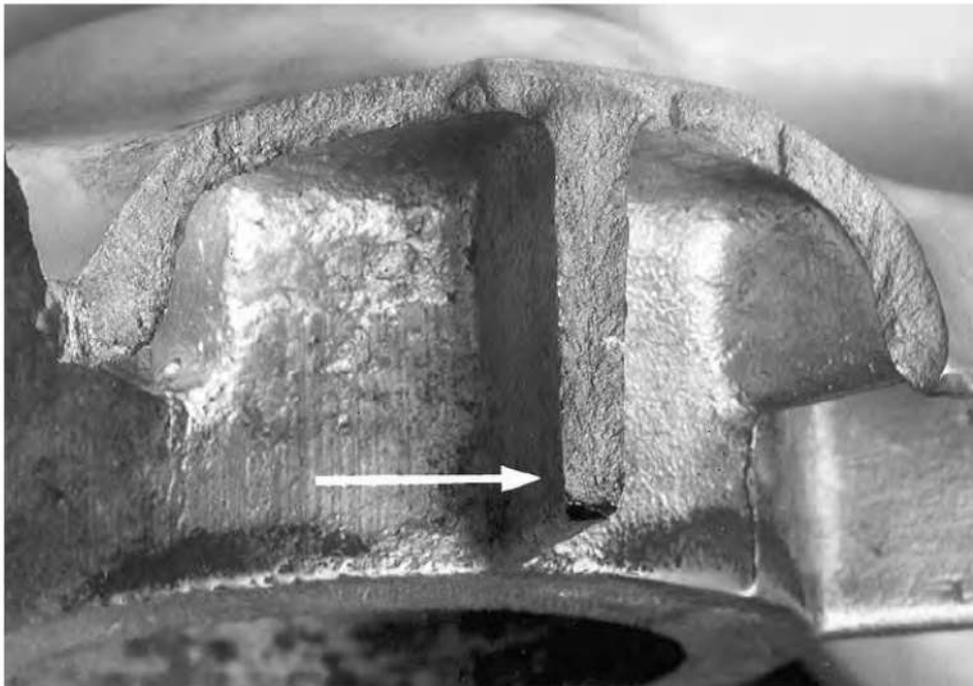
Figura 2. Aspecto da superfície de fratura das pás. Fratura de caráter frágil iniciada na extremidade inferior da nervura (seta) central da pá.

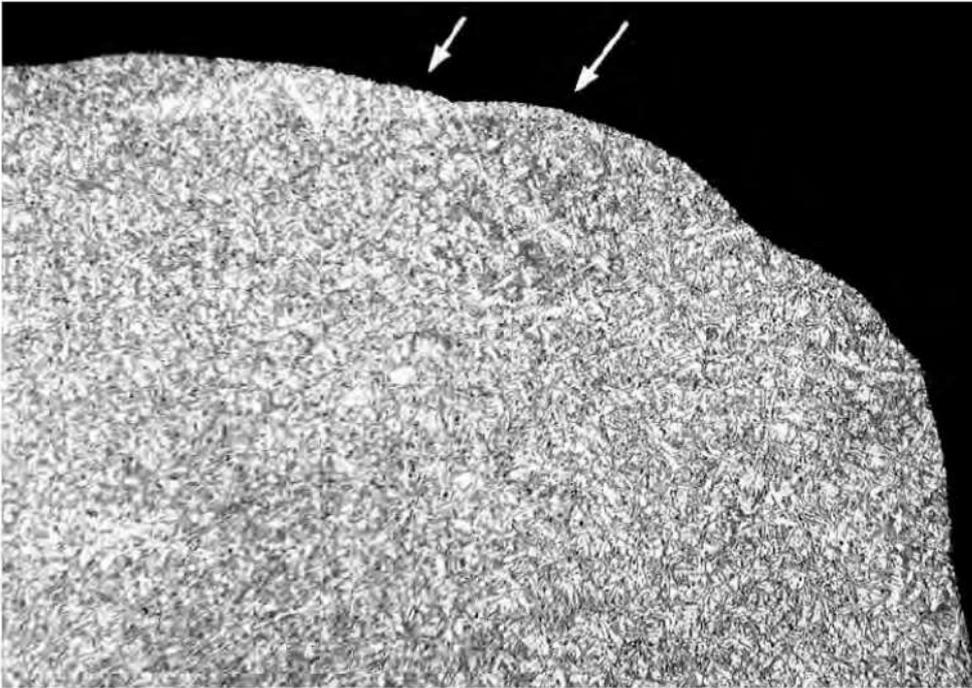
Figura 3. Microestrutura do material na região da extremidade inferior da nervura central da pá (setas). Material sem defeito de fundição. Reativo de ácido fluorídrico. 50X.

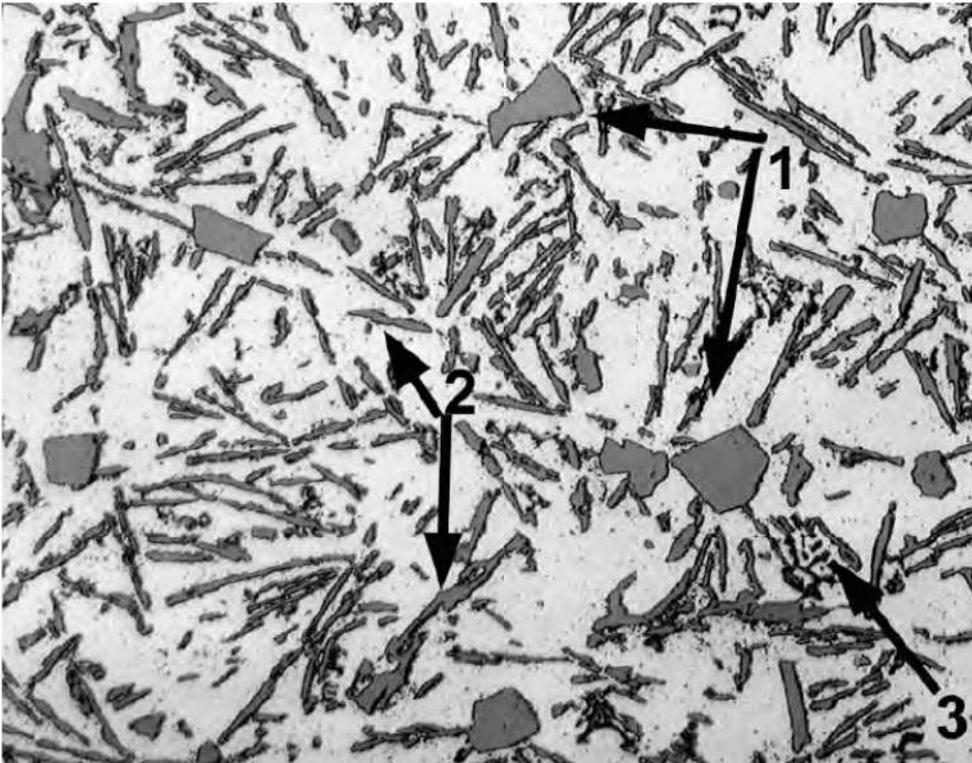
- A microestrutura da pá na região de ruptura é indesejável para a aplicação em questão, pois resulta num comportamento frágil do componente.
- A introdução e um tratamento de modificação no processo de fundição deverá melhorar as propriedades mecânicas, particularmente a ductilidade.

Figura 4. Cristais primários de silício (setas 1), agulhas grosseiras de silício (setas 2) e precipitados intermetálicos (seta 3) distribuídos numa matriz de alumínio. Reativo de ácido fluorídrico. 400X.

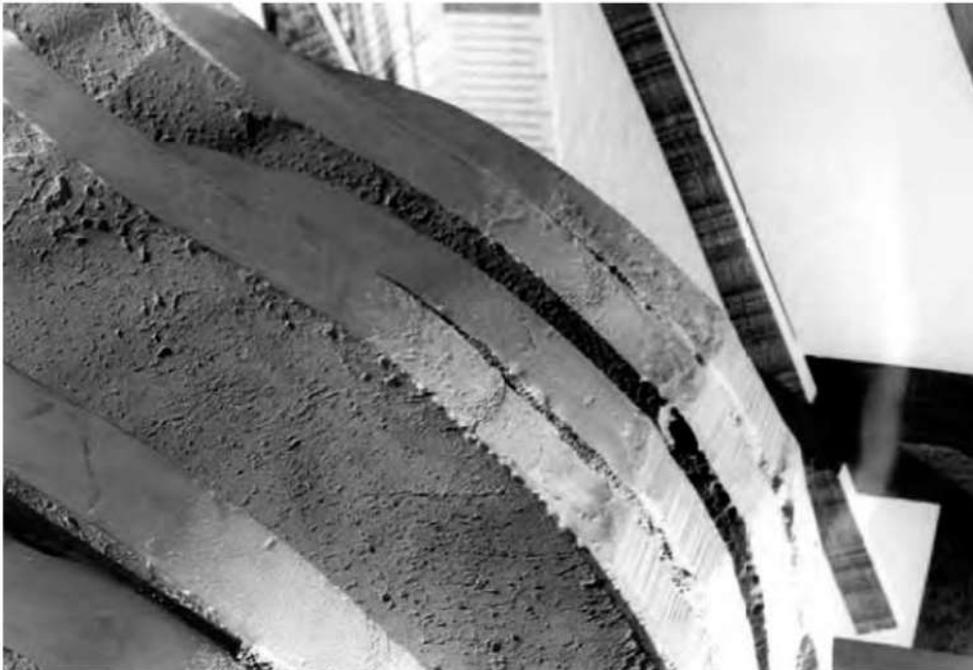
Foram examinados visualmente os olhais em questão, constatando-se a presença de defeitos superficiais com aspecto característico de dobras de conformação mecânica, distribuídos irregularmente sobre várias áreas dos olhais (vide figura 2), inclusive ao longo da espessura dos mesmos (vide figura 3). A maioria destes defeitos não se apresentava nos locais previstos para as tensões de tração máxima. Entretanto, em alguns casos, observaram-se defeitos junto à região de máxima concentração de tensões dos olhais (vide figura 4). Foram constatadas várias regiões de corrosão generalizada, com profundidade avaliada em até

Figura 2. Aspecto típico dos olhais examinados. Notam-se os defeitos superficiais característicos de dobra de conformação mecânica, presentes em várias regiões dos olhais.

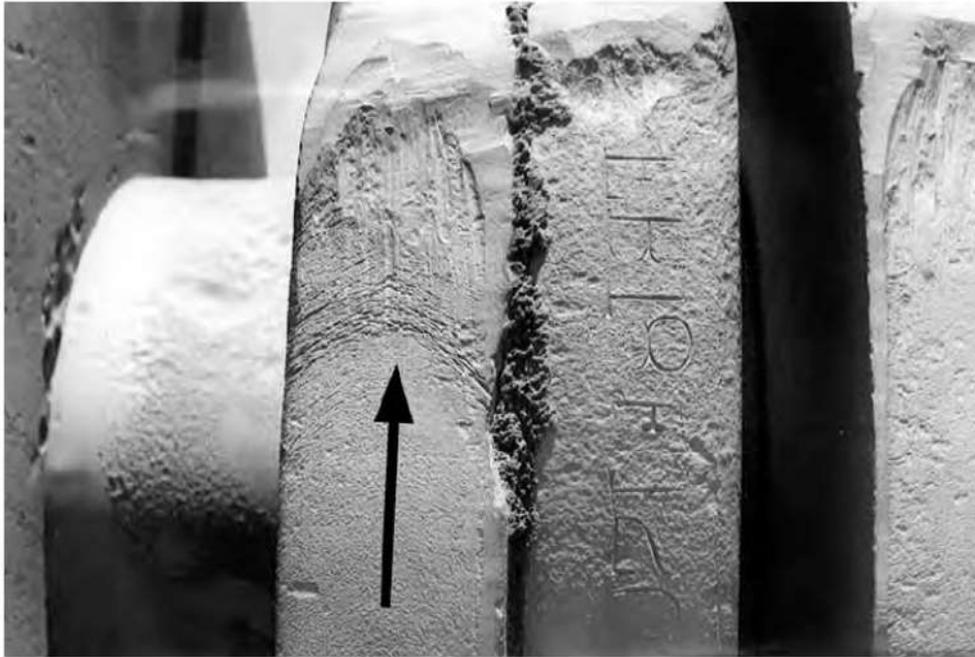
Figura 3. Aspecto da espessura de alguns olhais. Num deles se observa, com detalhe, a presença de defeitos característicos de dobra de conformação mecânica (seta).
