Metalografia e Análise de Falhas

Casos Seleccionados (1933-2003)

**Metalografia e Análise de Falhas:
Casos Selecionados (1933-2003)**

Primeira Edição
EPUSP
IPT
2018

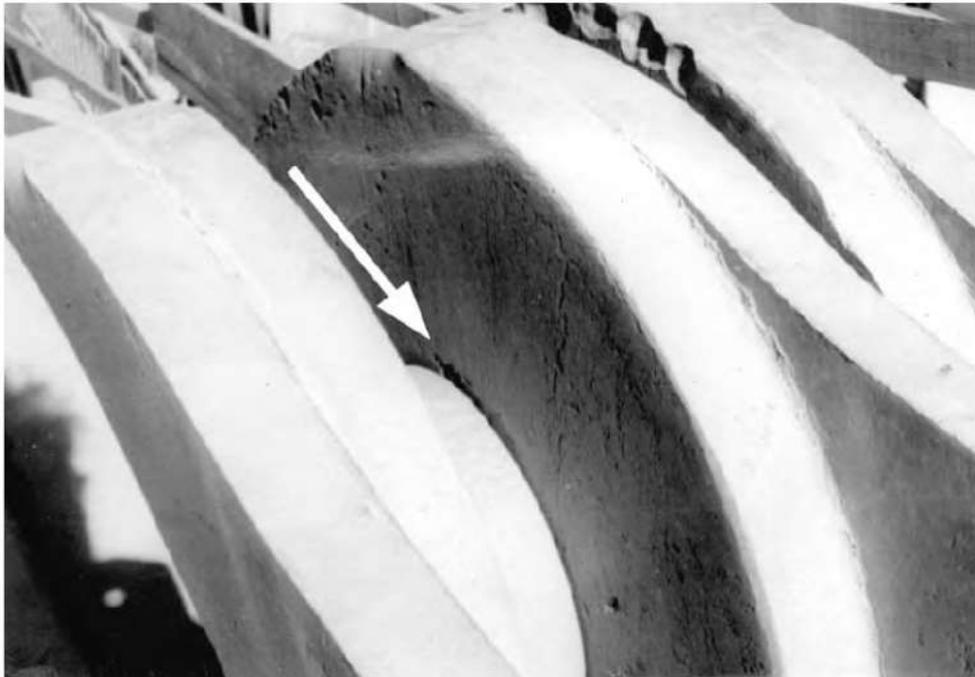
Figura 4. Aspecto de alguns olhais, mostrando que num deles os defeitos superficiais se estendem até regiões de máxima concentração de tensões do olhal (seta). Vide figura 7-c.

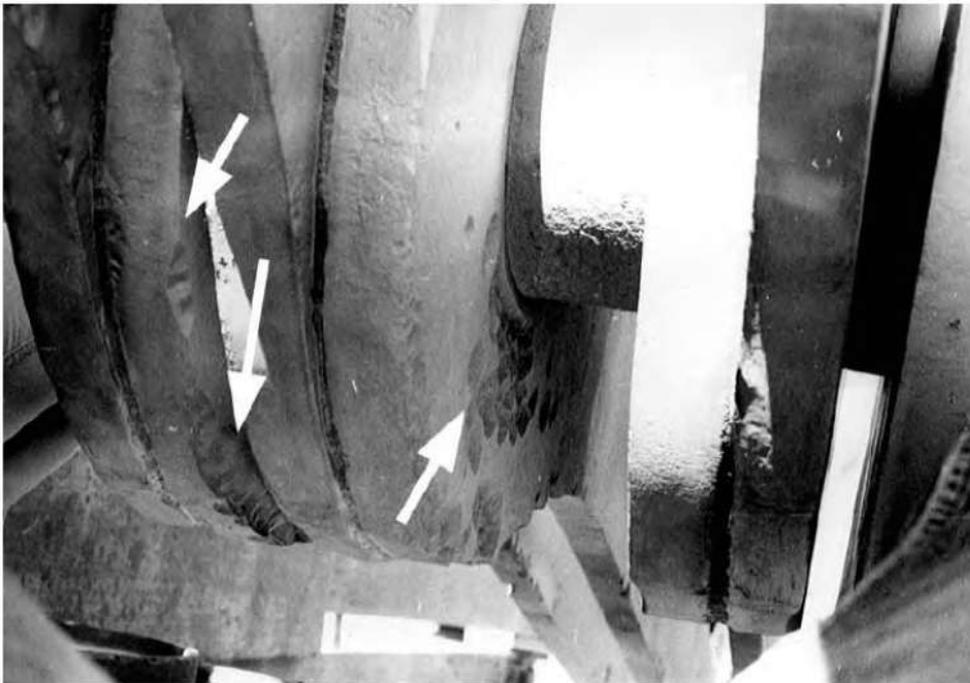
12 mm, tanto nos olhais como nos pinos. Algumas dessas regiões são inacessíveis, permitindo apenas uma inspeção visual à distância. Em vários pontos, a corrosão toma a forma, em linhas gerais, de uma superfície cônica, com base de 3 a 4 cm, altura da ordem de 10 mm, terminando num vértice esferóide, com raio aproximado de 2 a 3 mm. Em pelo menos um olhal, toda a largura apresenta tal tipo de corrosão. A corrosão generalizada e os “cones invertidos” formam uma área estimada, à distância, abrangendo praticamente toda a largura, ao longo de um comprimento de 10 cm (vide figura 5). As regiões examinadas restringiram-se às proximidades dos quatro pinos (dois em cada lado da ponte, nas cadeias de ancoragem na altura da via carroçável), que haviam sido jateadas.

Figura 5. Aspecto de um olhal onde a corrosão generalizada, com a formação de superfícies cônicas, abrange praticamente toda a largura do olhal (setas), numa faixa de cerca de 10 cm.

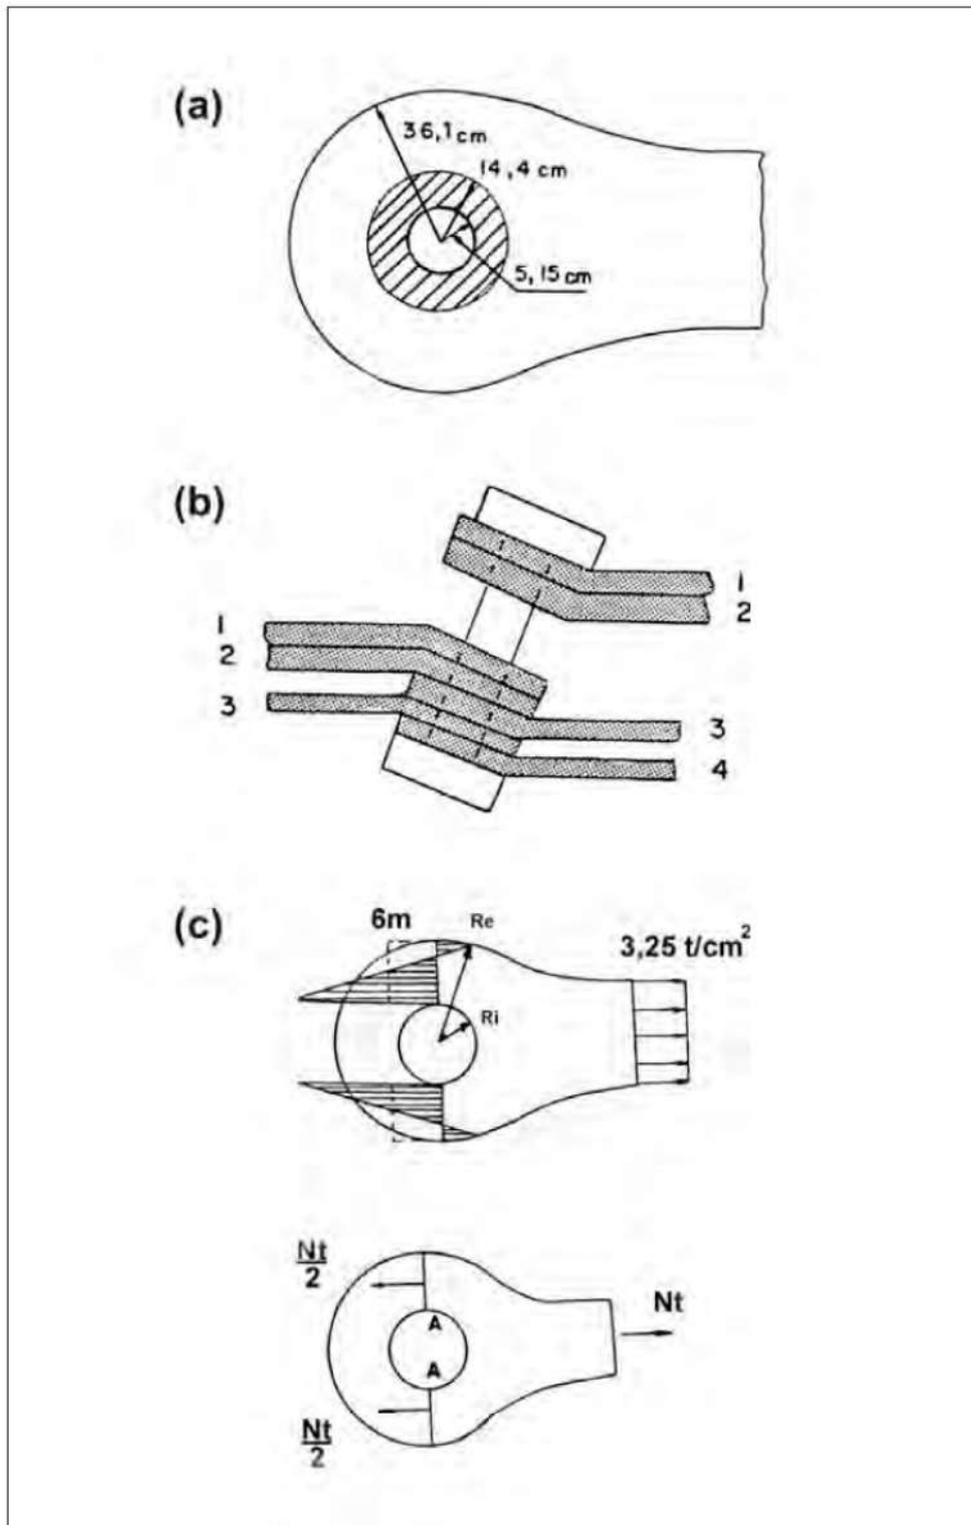
Figura 7. (a) Dimensões aproximadas de um olhal e de um pino oco. (b) Situação possível após o rompimento de um elo. (c) Tensões no olhal.

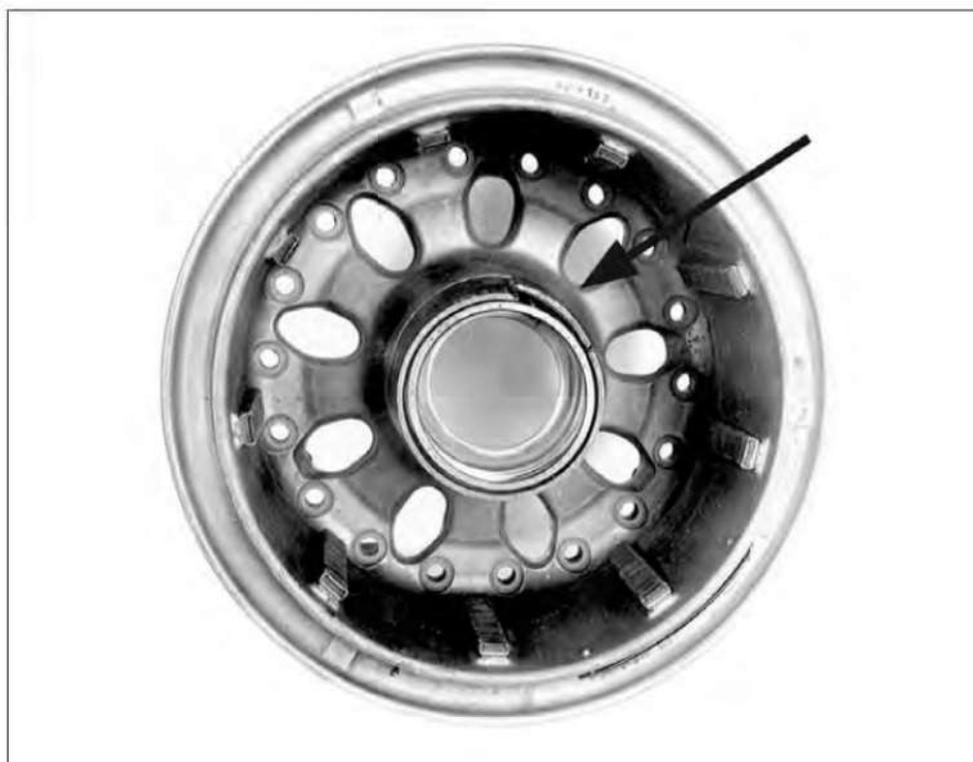
A ruptura da peça ocorreu por fadiga que teve início em trinca de natureza térmica ocorrida no flange.

Figura 1. Aspecto da roda como recebida. Seta indica a região fraturada.

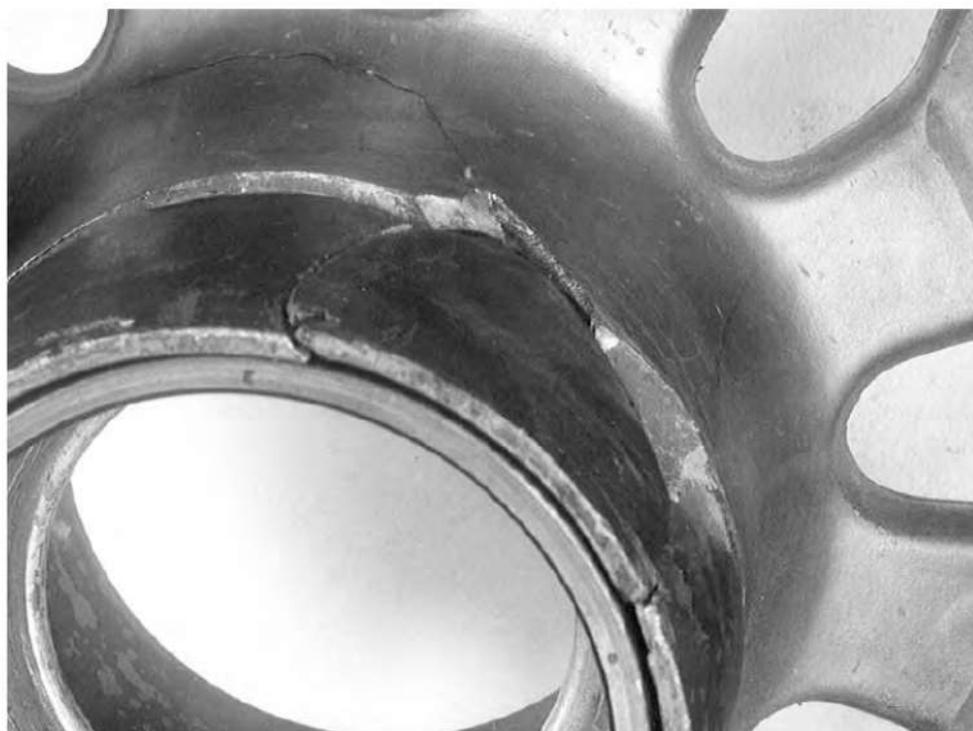
Figura 2. Detalhe mostrando a região da fratura.

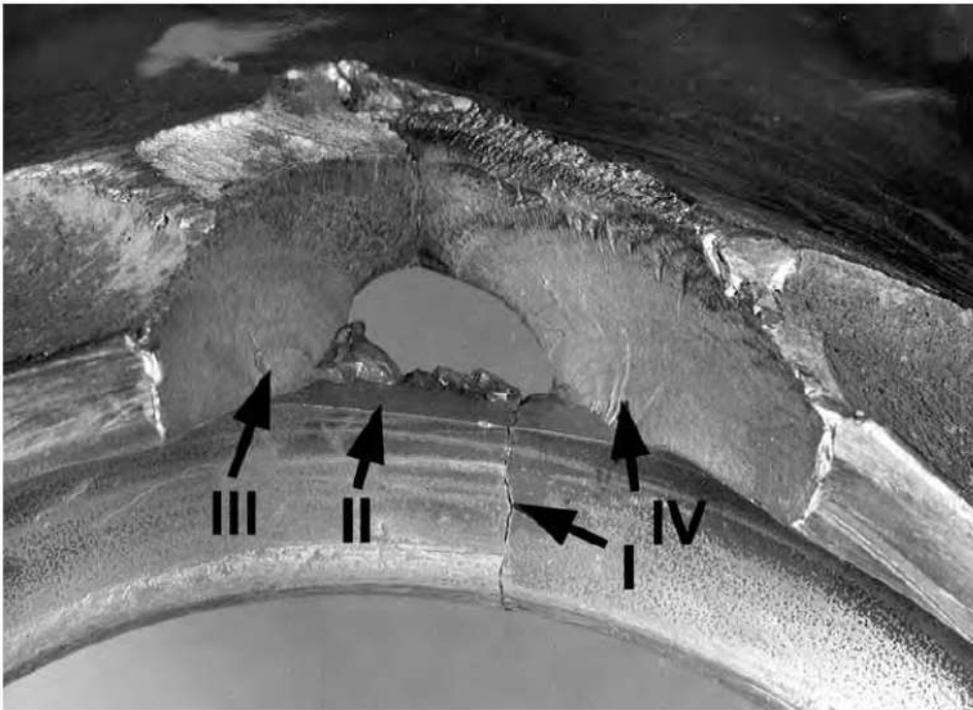
Os resultados indicam que a roda sofreu apreciável aquecimento que provocou trincamento do flange (região I da superfície de fratura). Esta trinca, não sendo removida por usinagem, propiciou o desenvolvimento de uma trinca de fadiga circunferencial (região II da superfície de fratura) e posteriormente fadiga por torção no cubo (regiões III e IV da superfície de fratura).

Figura 3. Aspecto da superfície de fratura. As regiões II, III e IV sofreram ruptura de desenvolvimento progressivo de fadiga.

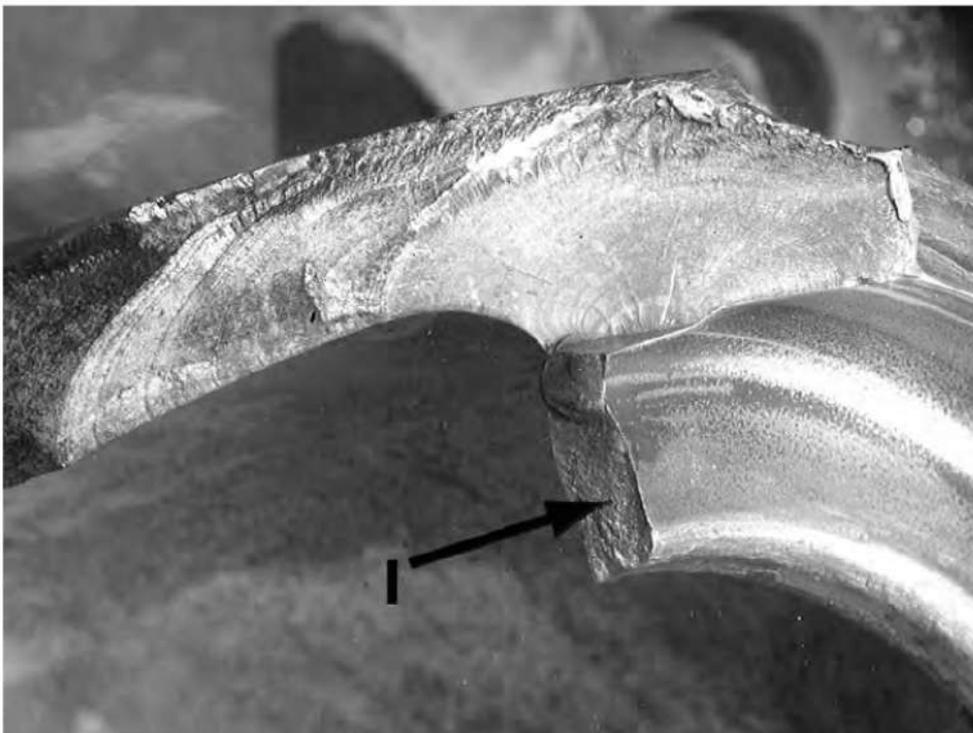
Figura 4. Aspecto da superfície de fratura, evidenciando a região I.

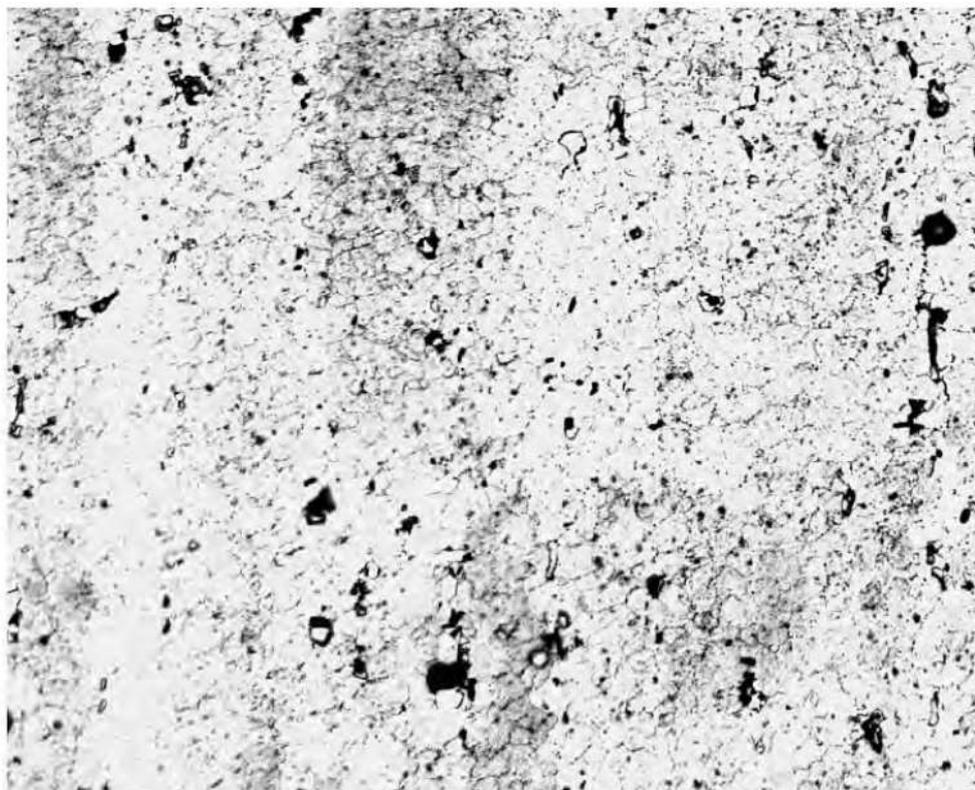
Figura 5. Precipitados de CuAl_2 e partículas insolúveis de $(\text{Fe, Mn})_3\text{SiAl}_{12}$ em matriz de alumínio (fase α). A intensa precipitação de CuAl_2 em contornos de grão indica superenvelhecimento. Reativo de Keller. 400X.

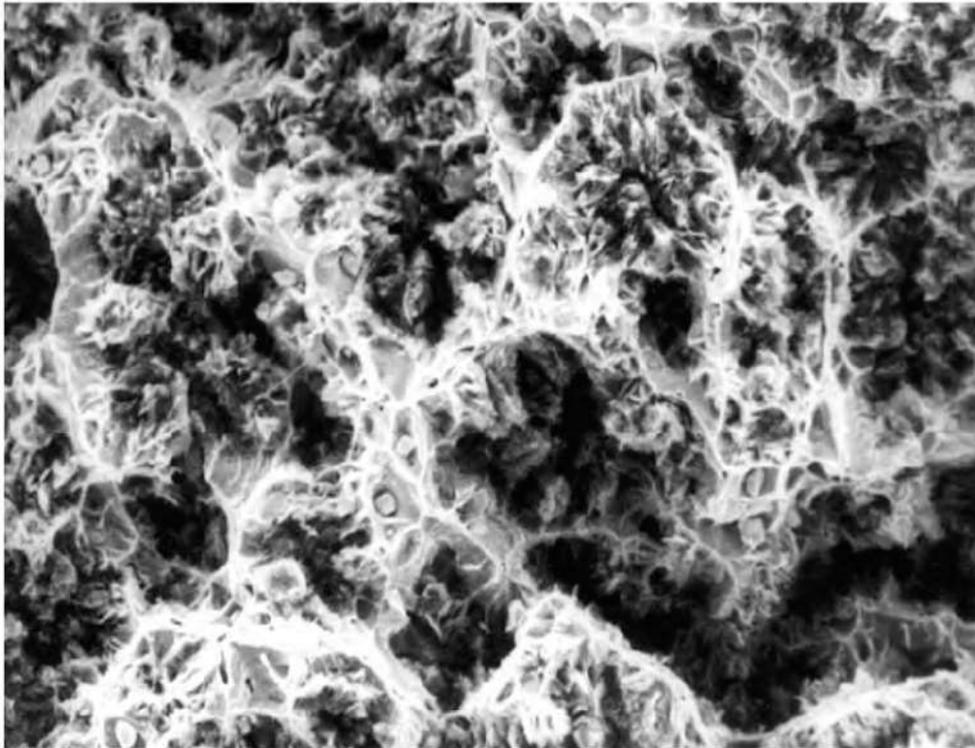
Figura 1. Amostra NF1. Fratura dúctil por formação de alvéolos. MEV-SEI. 300X.

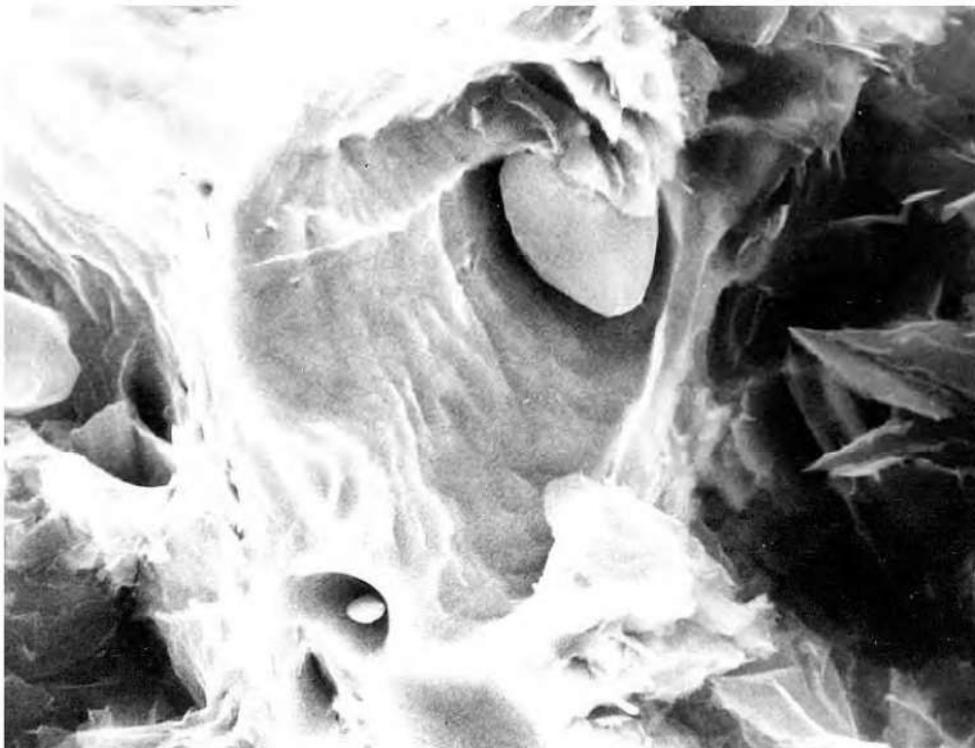
Figura 2. Amostra NF1. Detalhe com maior ampliação. Alvéolos nucleados em inclusões. MEV-SEI. 3.000X.

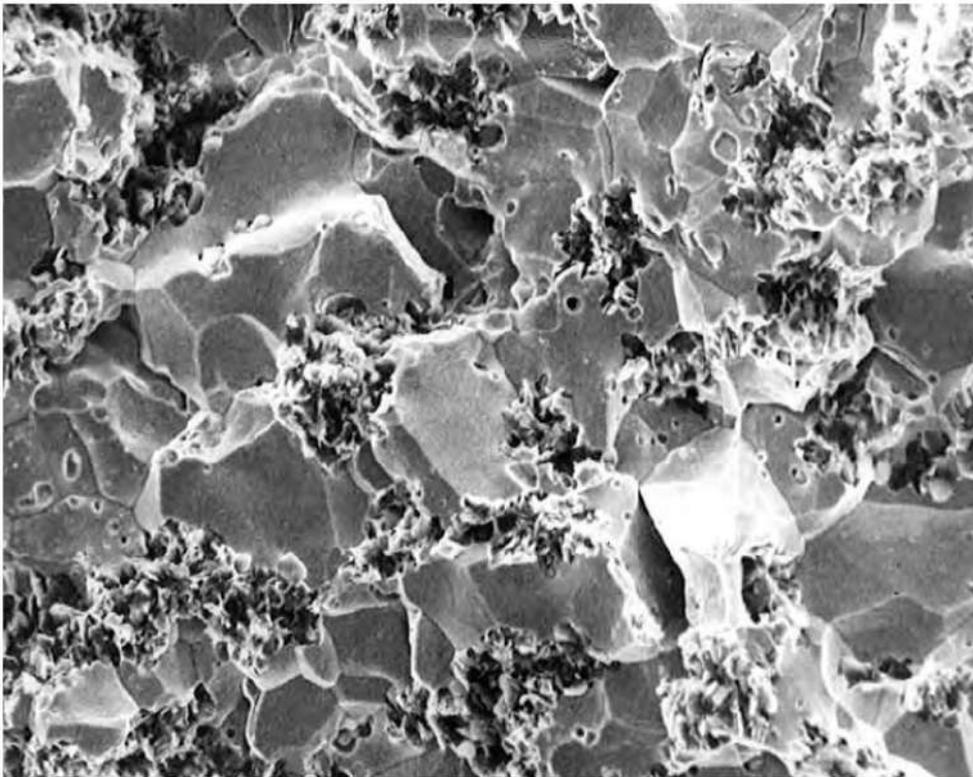
- As amostras fragilizadas exibem apreciável fração de fratura intergranular.
- Nas amostras fragilizadas observa-se, nas regiões intergranulares, forte segregação de fósforo para os contornos de grão. Esta segregação deve ocorrer durante o ciclo de maleabilização e é similar à fragilização de revenido de duas etapas, que ocorre devido à segregação de solutos para os contornos de grão.

Figura 3. Amostra F1. Fratura mista formada por substancial fração de fratura por clivagem intergranular bem como alvéolos. MEV-SEI. 300X.

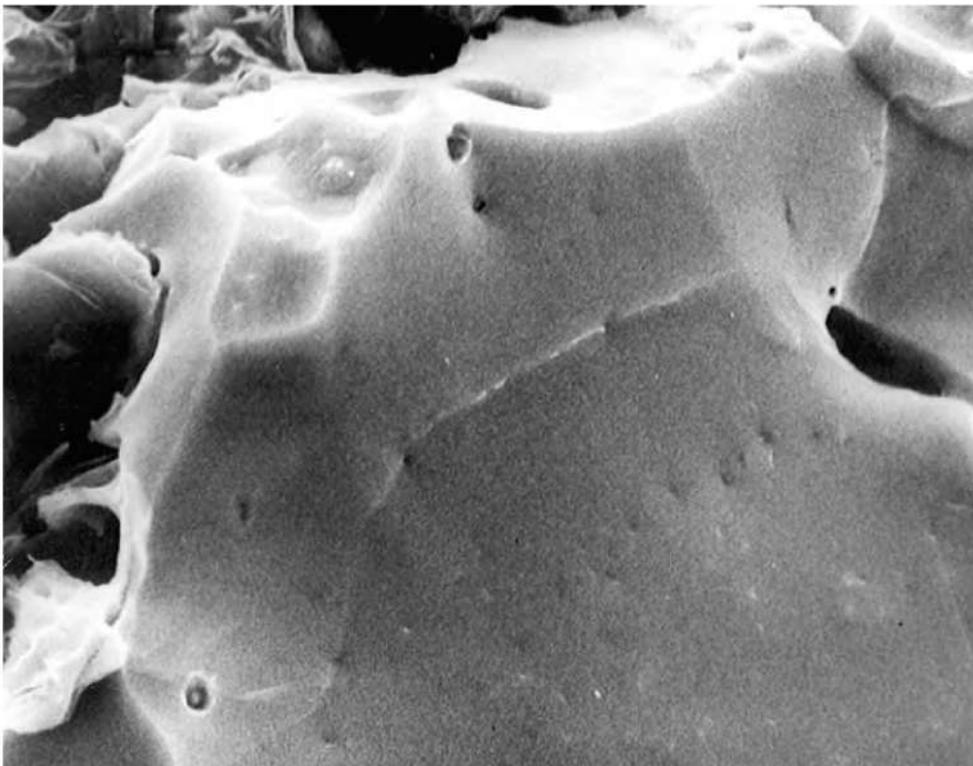
Figura 4. Amostra F1. Detalhe da região com ruptura predominantemente intergranular. MEV-SEI. 3.000X.

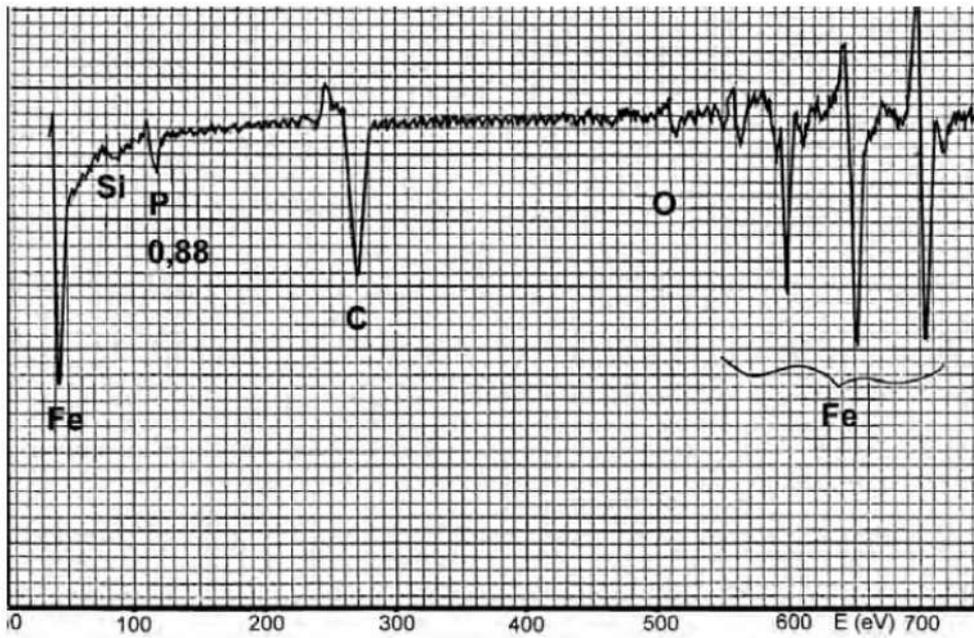
Figura 7. Amostra F1. Espectro de elétrons Auger. A razão entre a intensidade dos picos de fósforo e ferro = 0,88. $E_p = 3$ kV, $i_p = 0,5$ μ A, $V_{mod} = 6$ eV, $V_{mult} = 1,65$ kV.

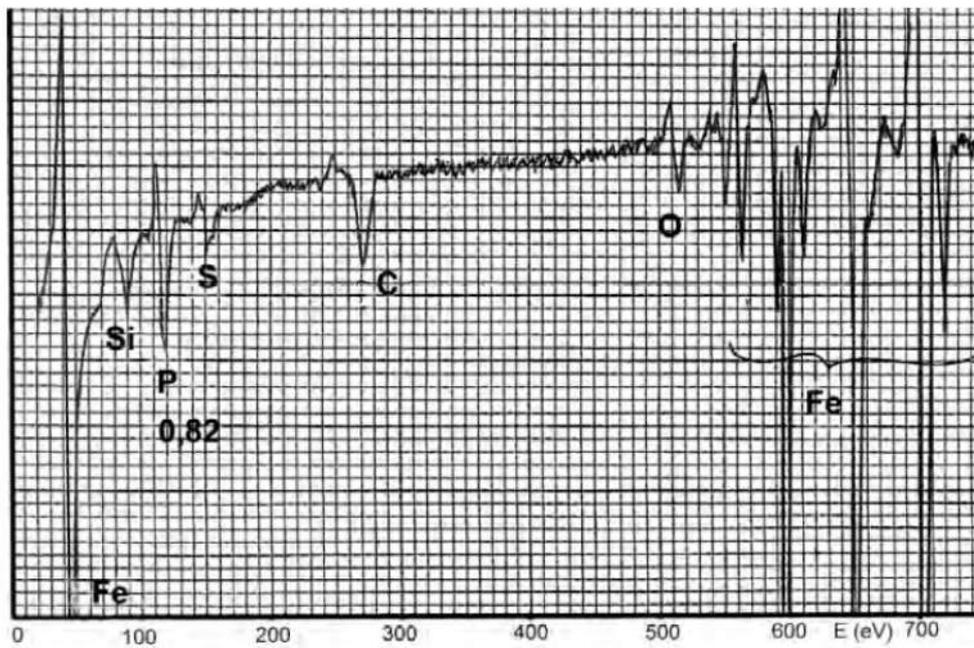
Figura 8. Amostra F2. Espectro de elétrons Auger. A razão entre a intensidade dos picos de fósforo e ferro = 0,82. $E_p = 3$ kV, $i_p = 0,5$ μ A, $V_{mod} = 6$ eV, $V_{mult} = 1,65$ kV.

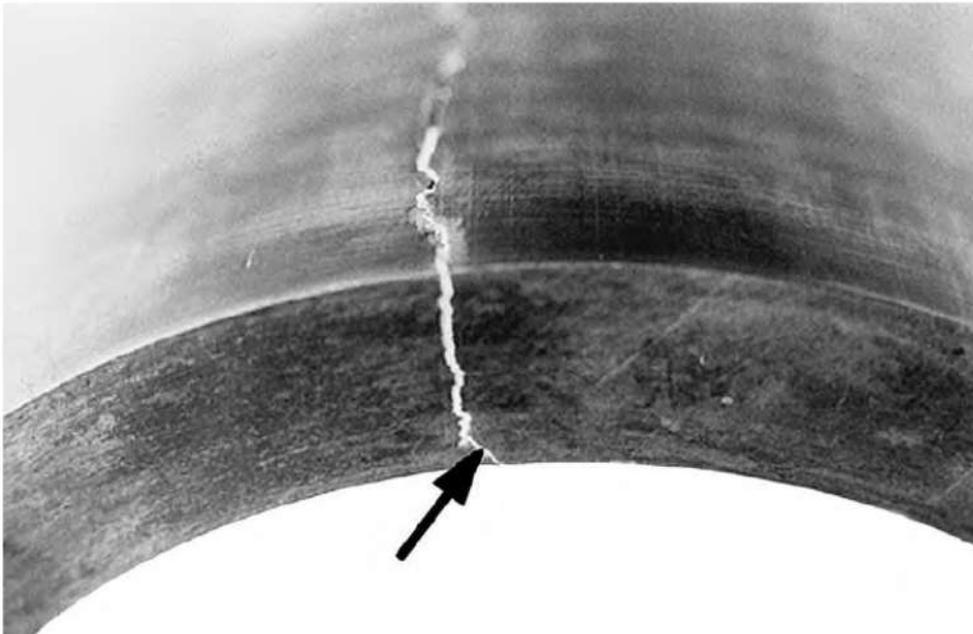
Figura 1. Aspecto do rotor 3. Fratura sem deformação macroscópica com pequeno lábio de cisalhamento no final da ruptura (seta).

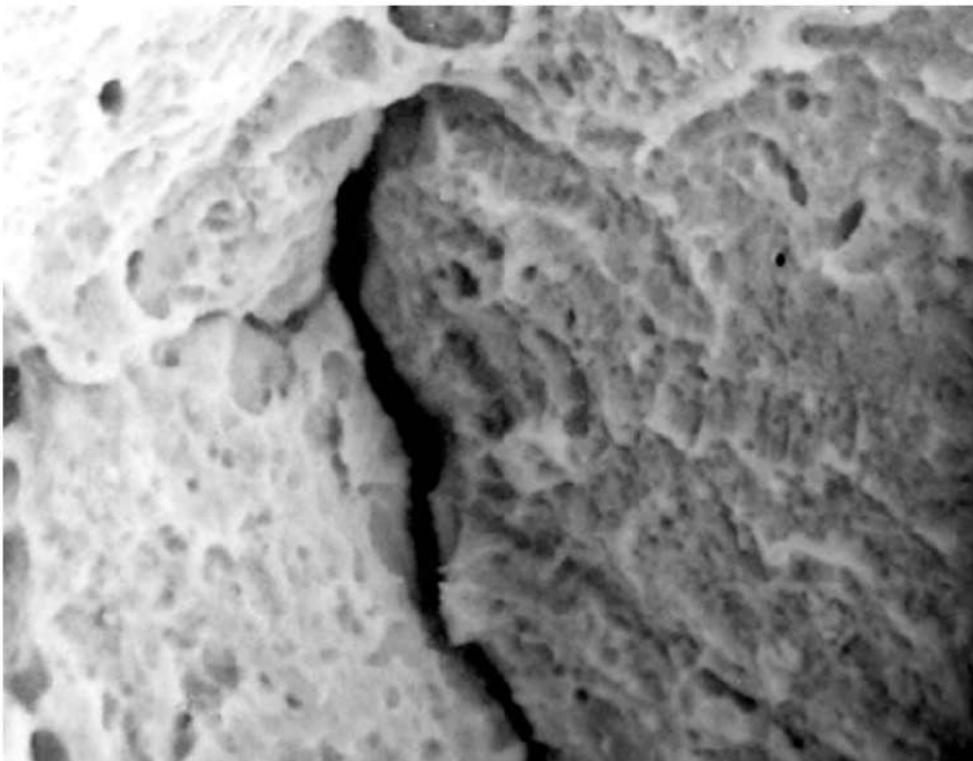
Figura 2. Rotor 3. Aspecto da superfície da fratura dúctil intergranular. MEV. 3.000X.

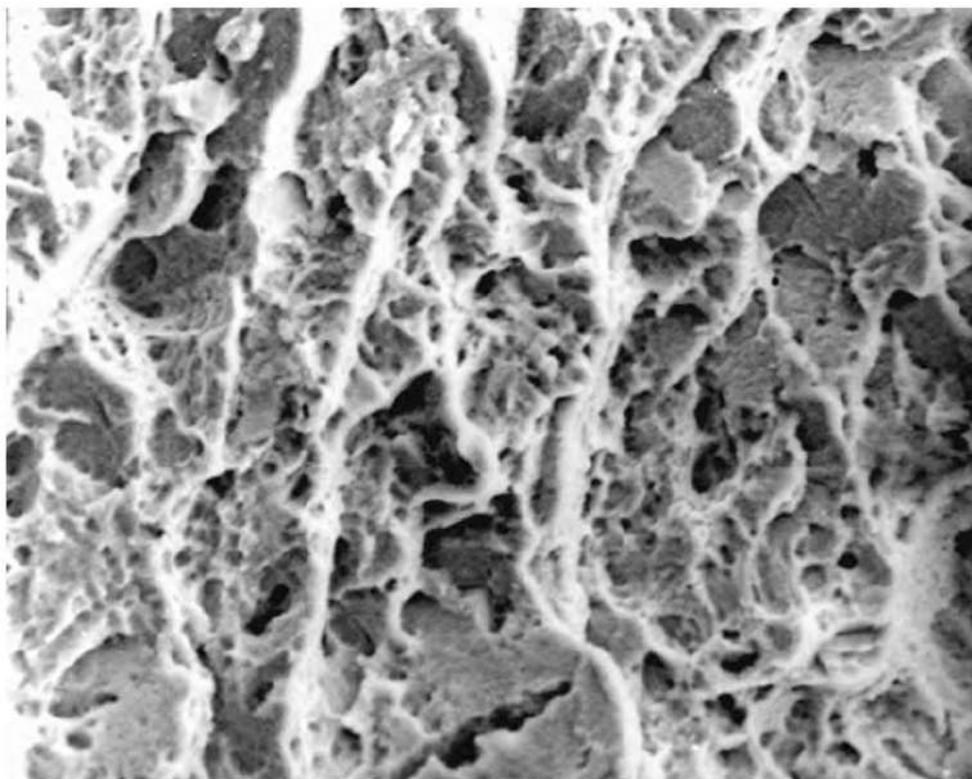
Figura 3. Rotor 3. Aspecto da região transgranular formada por alvéolos. MEV. 1.500X.

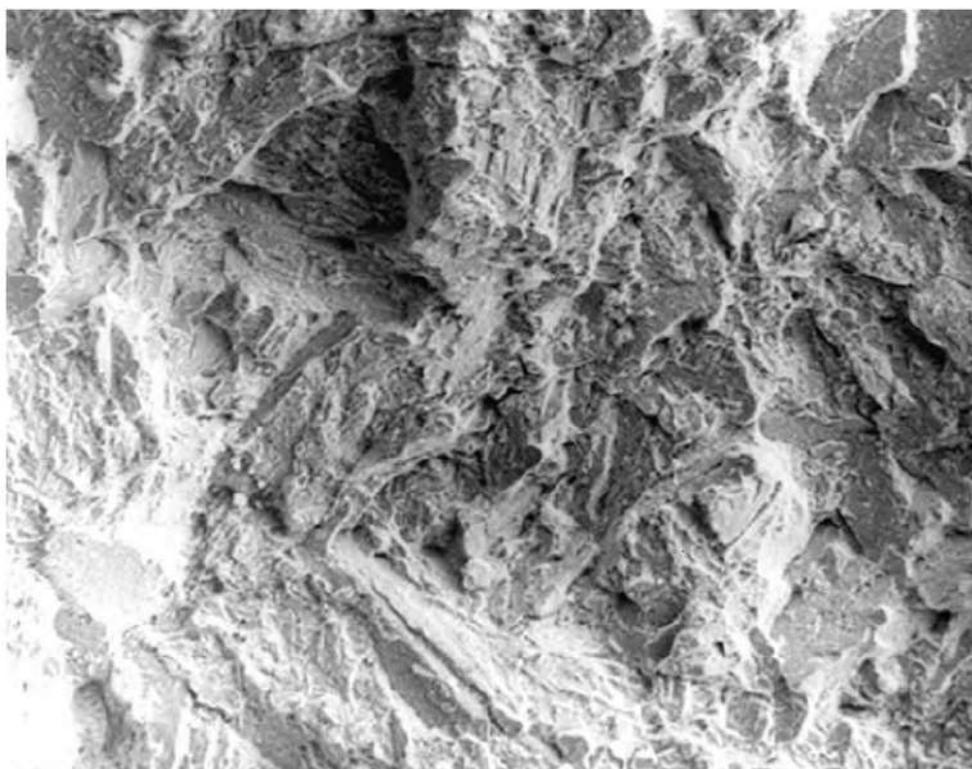
Figura 4. Aspecto da fratura de um dos fragmentos do cilindro II. Fratura transgranular predominante por quasiclivagem em toda a seção, exceto junto à superfície (ver figura 5). MEV. 300X.

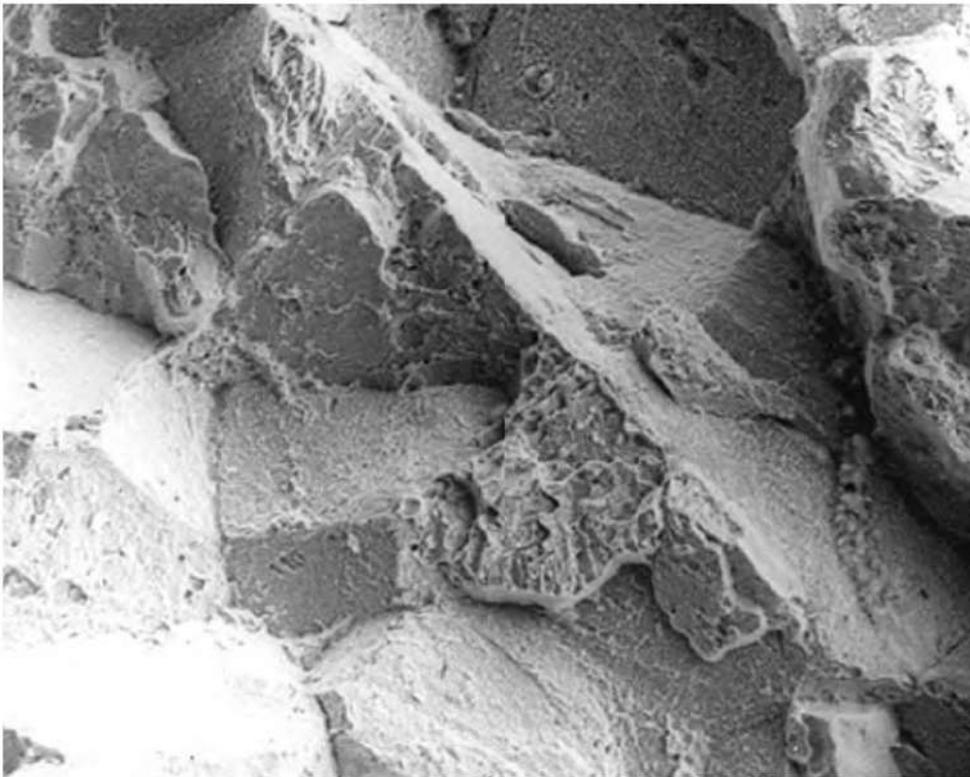
Figura 5. Aspecto da fratura junto à superfície do fragmento do cilindro II examinado na figura 4. Fratura intergranular. MEV. 300X.

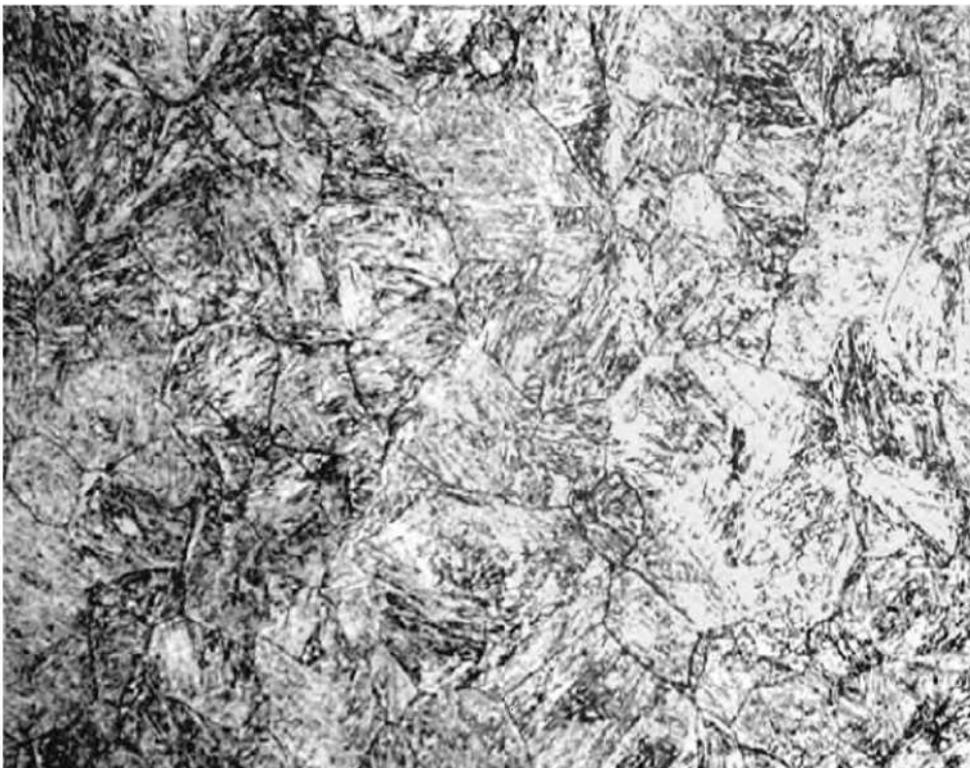
Figura 6. Microestrutura do cilindro II. Martensita revenida com granulação grossa e precipitação intergranular. Estrutura de aço *maraging* solubilizado e envelhecido. Reativo de $\text{HCl-NH}_4\text{OH-CuCl}_2\text{-H}_2\text{O}$. 100X.

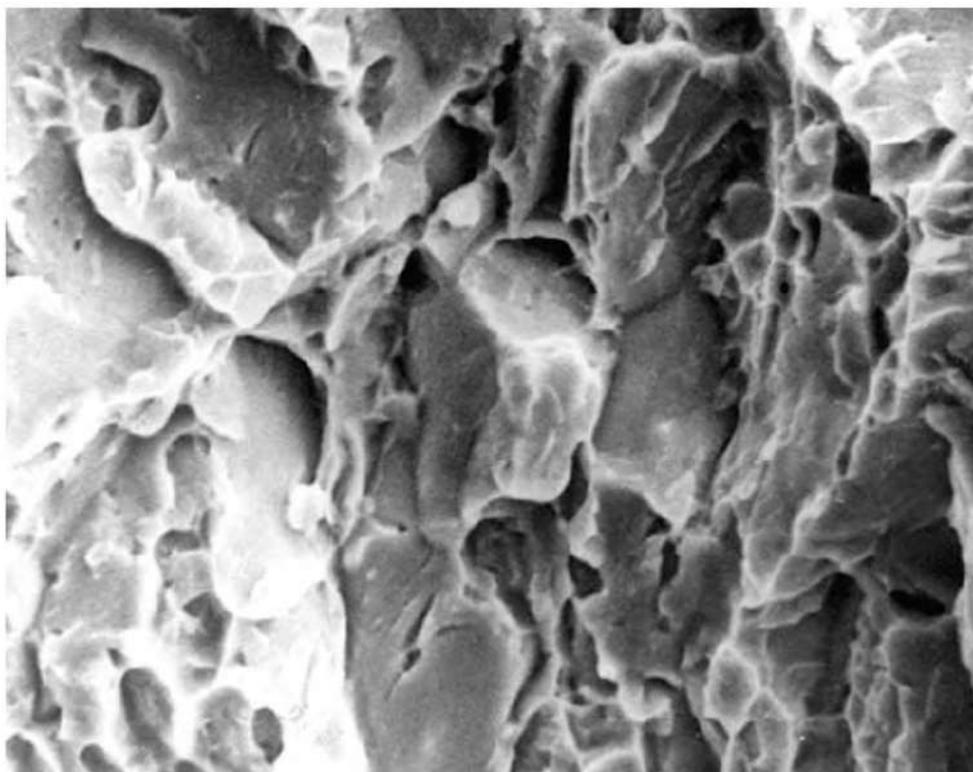
O cilindro V trincou espontaneamente após tratamento térmico. A trinca se desenvolveu ao longo de uma geratriz e com uma abertura tal que o diâmetro médio original $D_0 = 157,4$ mm passou para $D = 162,5$ mm. Considerando-se que a espessura média da parede do cilindro é de 5 mm, pode-se estimar que a ruptura se deu com tensões residuais de tração da ordem de 254 MPa.

Figura 7. Cilindro V. Fratura frágil com elevada fração de ruptura intergranular, clivagem, quasi-clivagem e pequena fração de alvéolos. MEV. 3.000X.

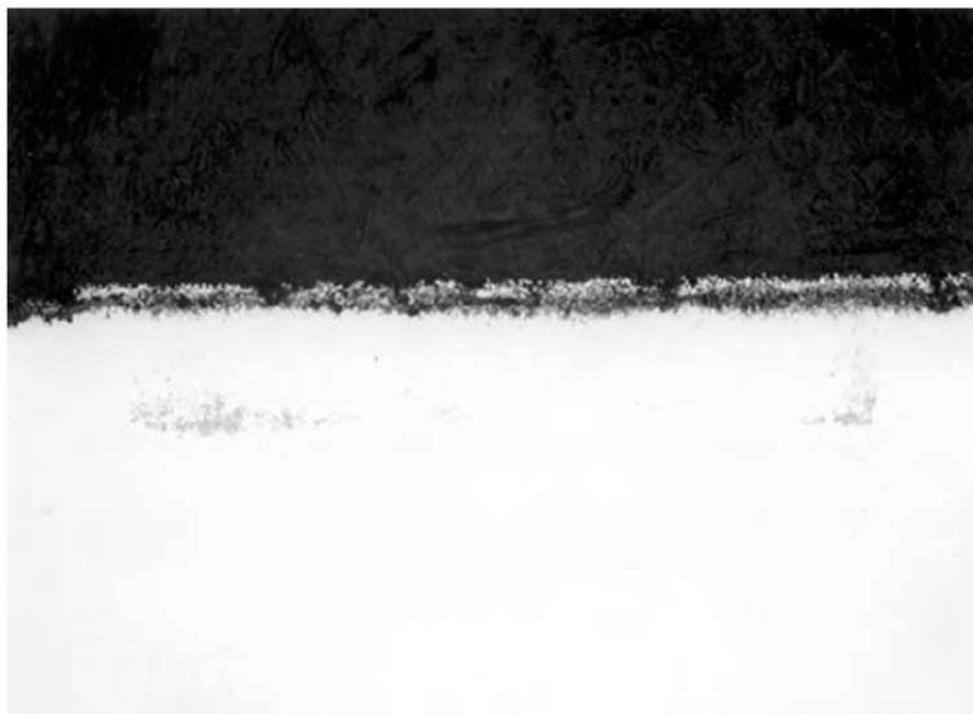
Figura 8. Cilindro V. Aspecto da microestrutura do material do cilindro junto à superfície. Sem ataque, 100X.

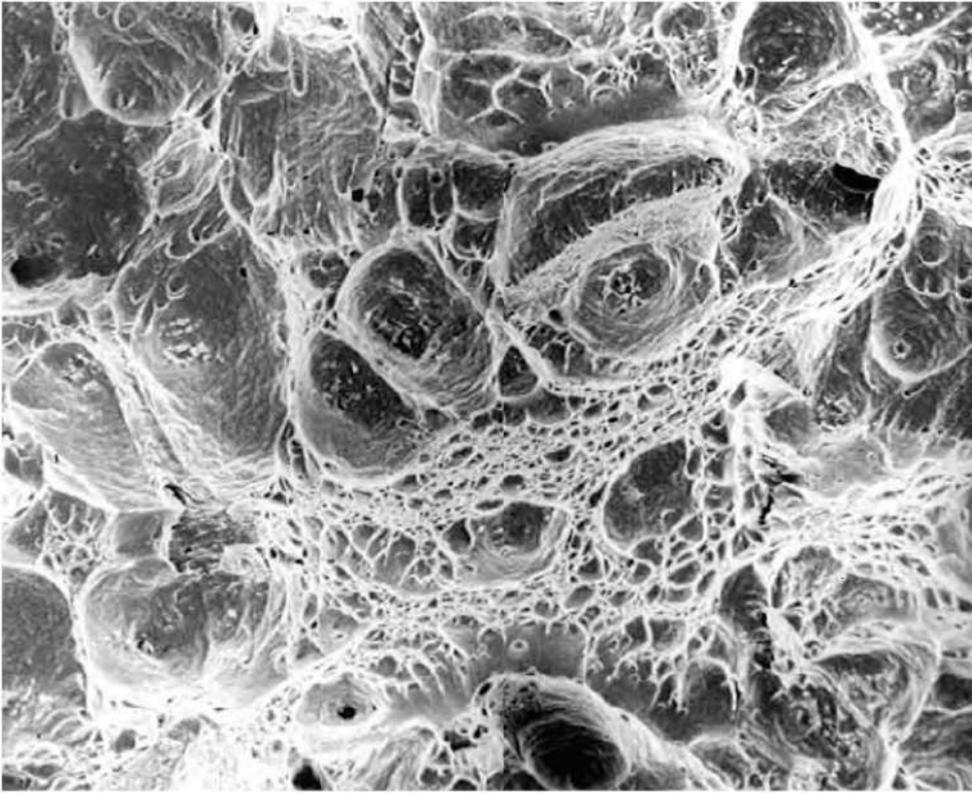
Figura 9. Amostra do tarugo A, submetido ao tratamento térmico “a” (solubilização a 815°C por uma hora seguida de resfriamento em óleo). Fratura dúctil com alvéolos, apresentando uma distribuição bimodal. MEV. 1.500X.

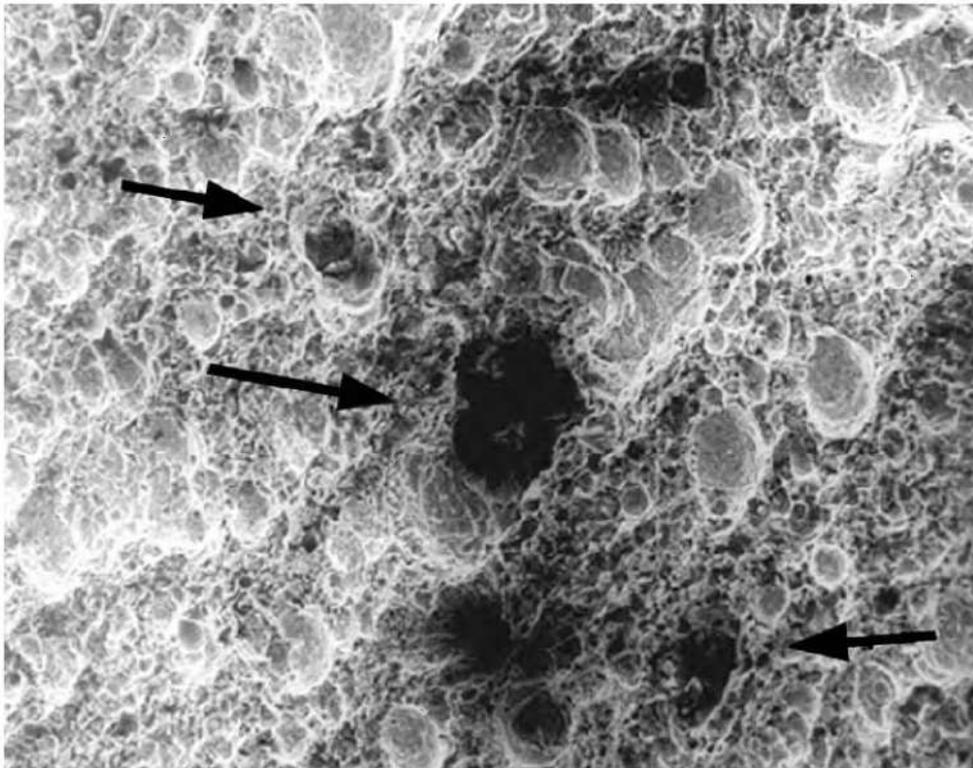
O aspecto da fratura da palheta é característico de ruptura por fadiga (figura 1). A superfície das palhetas exhibe intenso ataque corrosivo por pites, principalmente nas bordas de ataque e fuga na face côncava (intradorso). O processo atuou inclusive na superfície formada pela propagação da trinca de fadiga (figuras 2 a 4).

Figura 4. Detalhe da região C da superfície de fratura, evidenciando intensa corrosão por pites. MEV-SEI. 100X.

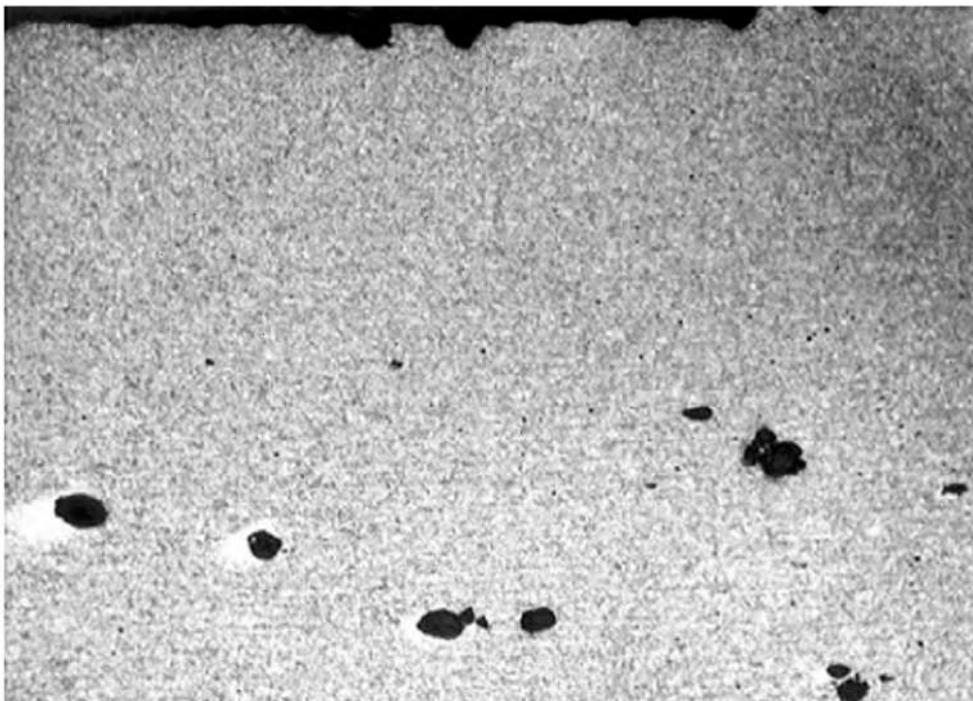
Figura 5. Microestrutura em seção normal à superfície de fratura. Aço inoxidável martensítico temperado e revenido. Dureza Rockwell C = 21. Presença de grande quantidade de inclusões e pites junto à superfície (face lateral da palheta). Vilella. 50X.

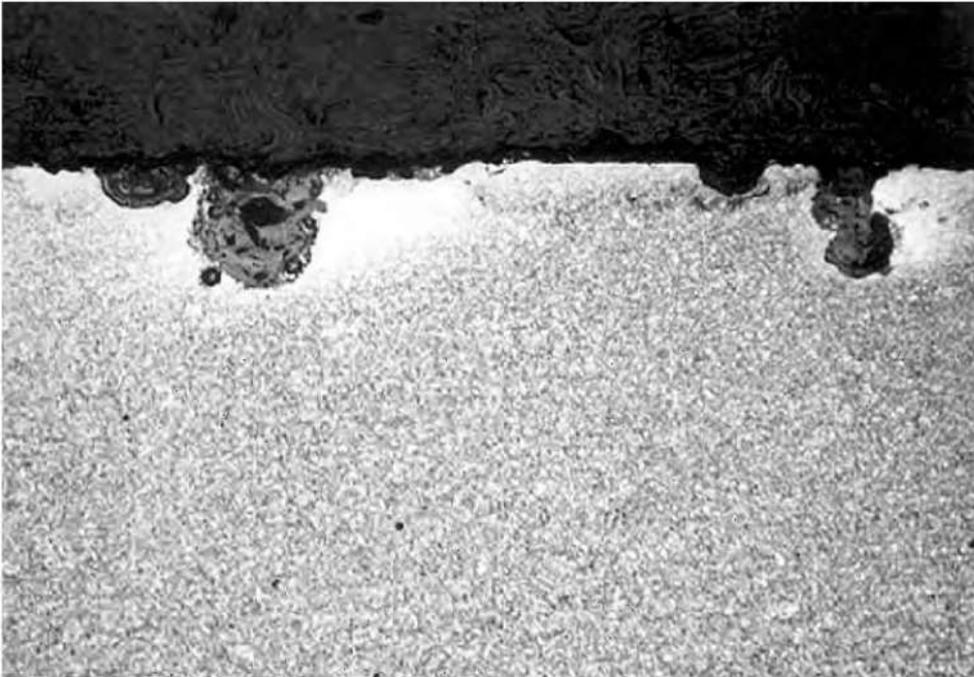
Figura 6. Detalhe da figura 5, evidenciando a presença de inclusões bem como o ataque químico com formação de pites. Vilella. 100X.

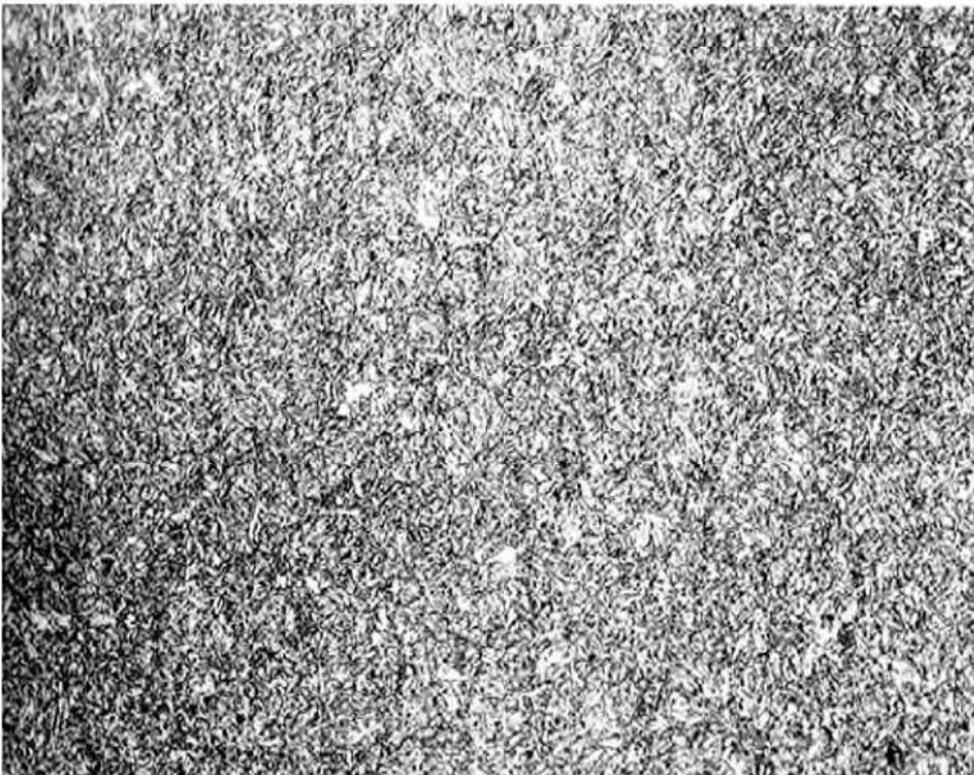
Figura 7. Microestrutura do material em região com baixa densidade de inclusões. Martensita revenida a alta temperatura. Vilella. 400X.

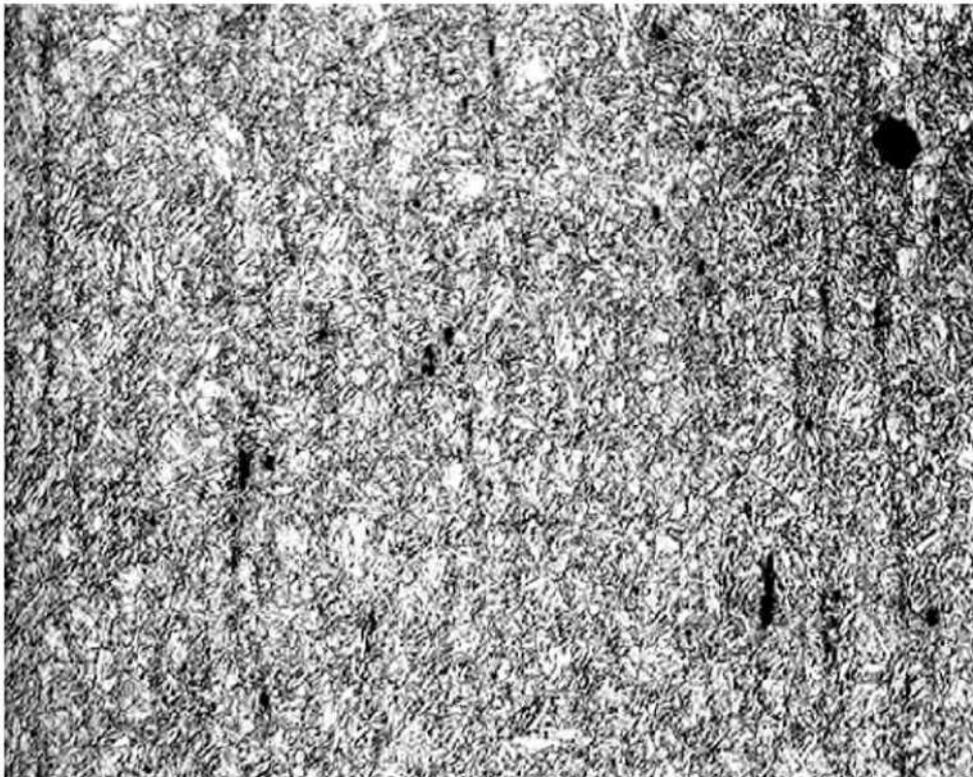
Figura 8. Microestrutura do material em região com elevada densidade de microinclusões. Nital. 400X.

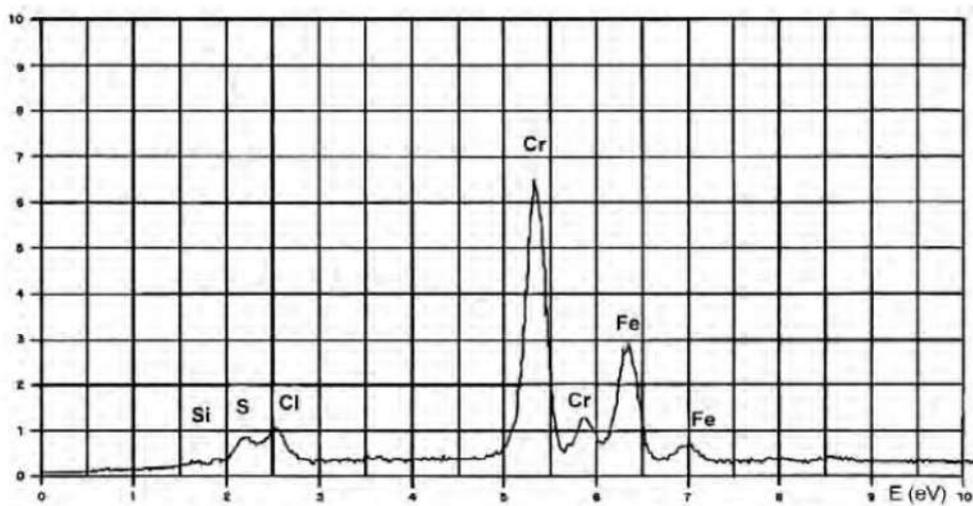
Figura 9. Resultados de microanálise EDS em um pite localizado na superfície da palheta.
