Metalografia e Análise de Falhas

Casos Seleccionados (1933-2003)

**Metalografia e Análise de Falhas:
Casos Selecionados (1933-2003)**

Primeira Edição
EPUSP
IPT
2018

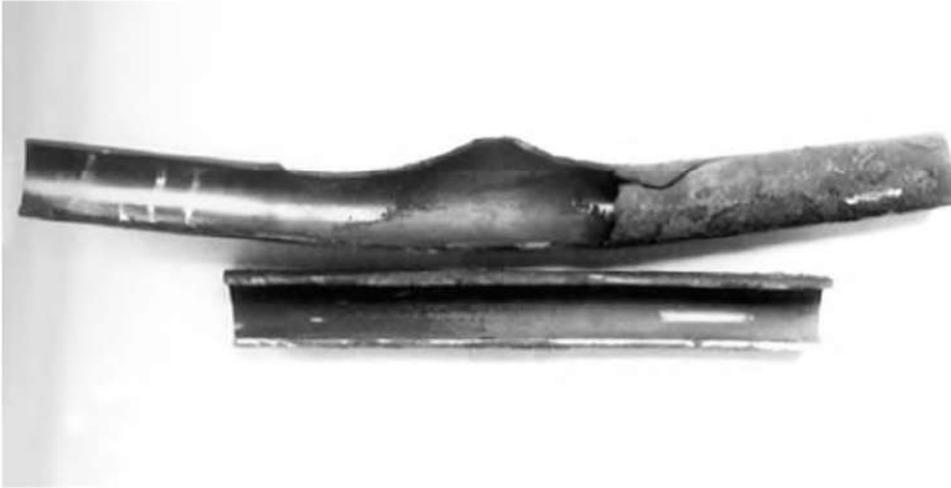
O tubo do superaquecedor da caldeira apresentou um processo de fratura por fluência agravado por seu superaquecimento brusco.

Figura 1. Aspecto dos tubos enviados para análises.

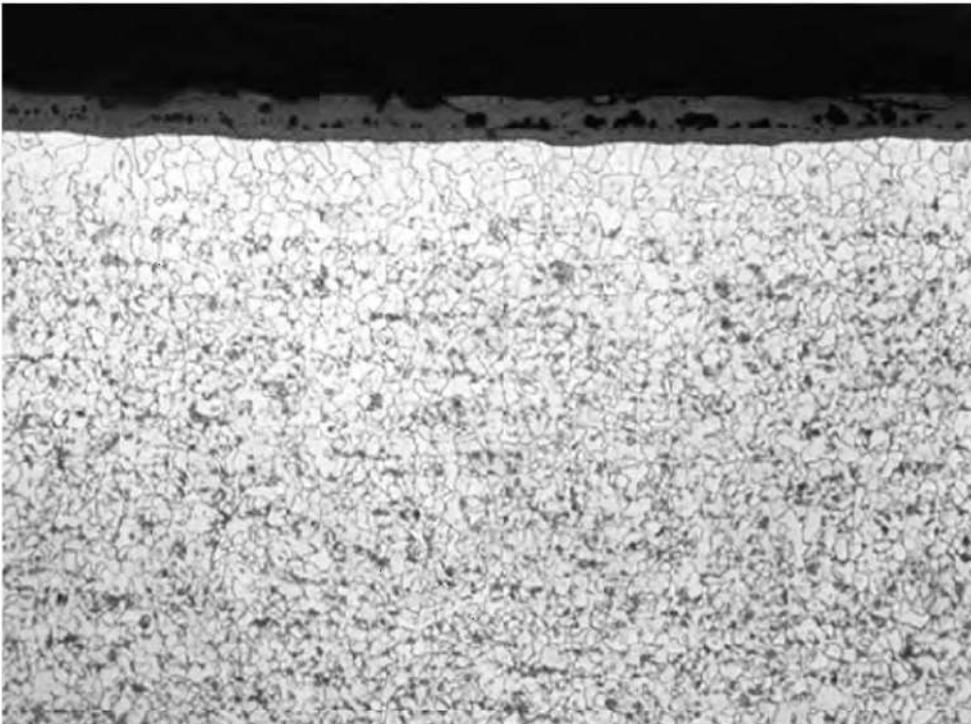
Figura 2. Microestrutura do tubo adjacente ao fraturado. Evidencia-se a incrustação interna, com cerca de 0,08 mm de espessura e a camada descarbonetada junto a esta superfície, com cerca de 0,12 mm de profundidade. Seção longitudinal. Nital. 100X.

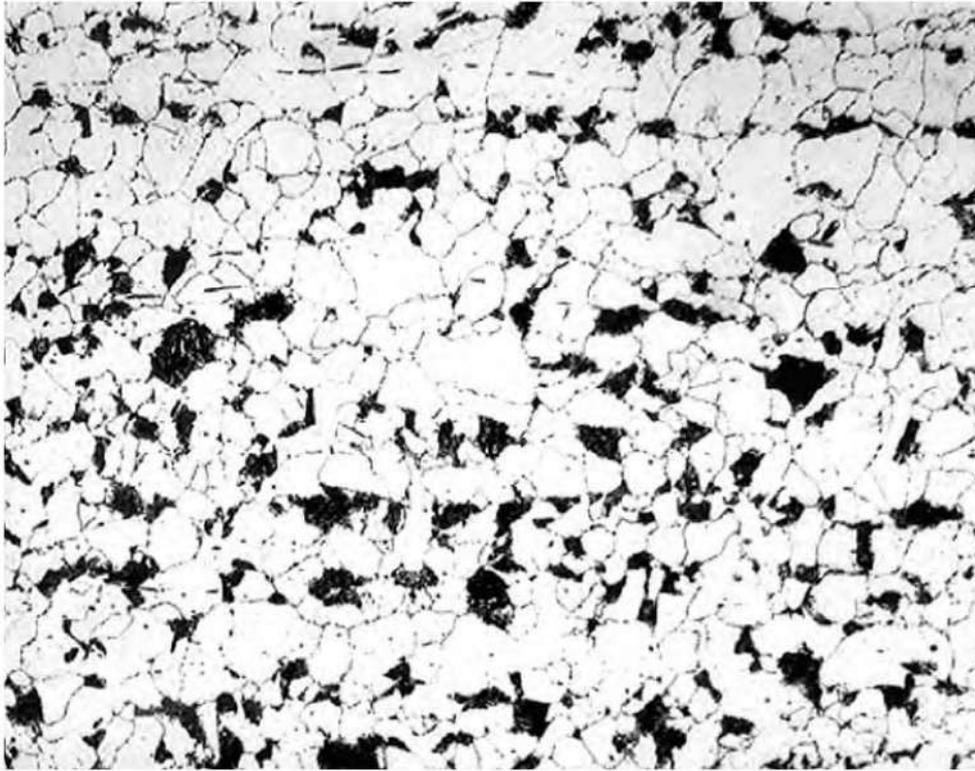
Figura 3. Detalhe da figura 2. Ferrita, perlita coalescida, carbonetos precipitados nos contornos de grão da ferrita e inclusões alongadas do tipo sulfeto. Nital. 400X.

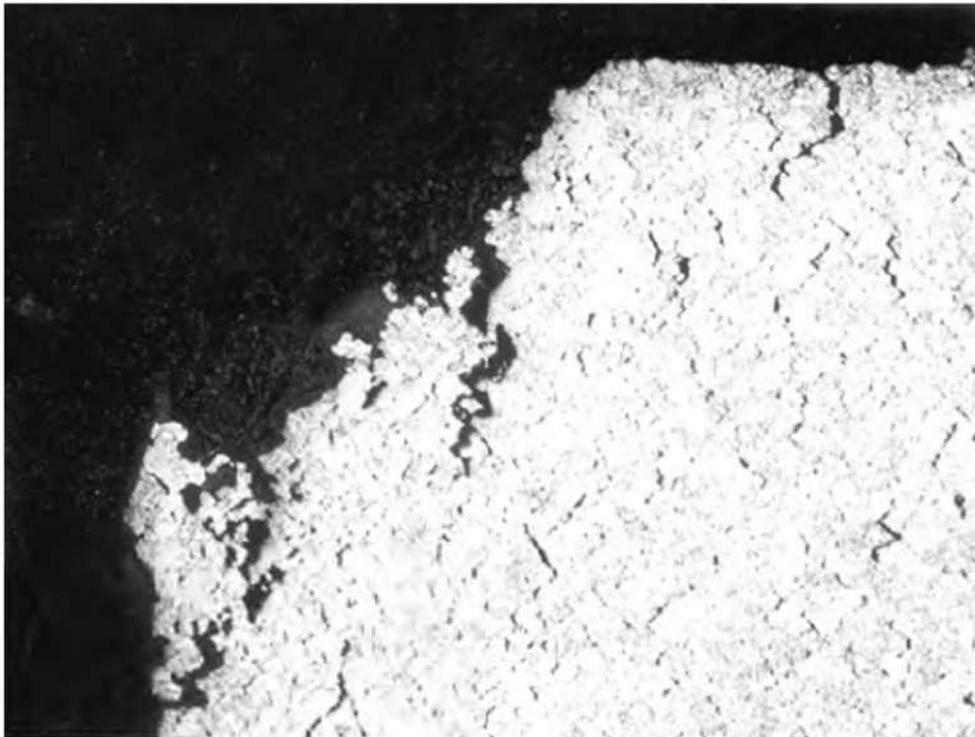
Figura 4. Microestrutura junto à superfície de fratura, evidenciando a ocorrência de deslizamentos relativos entre os grãos com a formação de cavidades alongadas intergranulares, típica de fratura por fluência. Seção transversal. Nital. 50X.

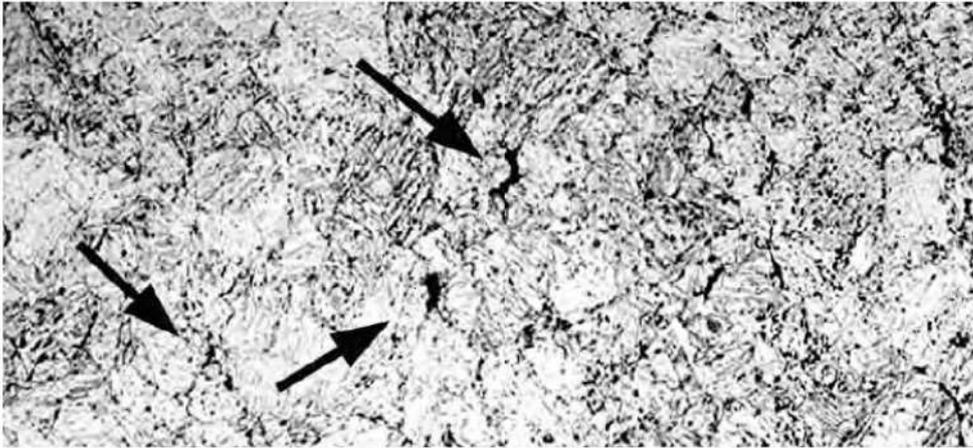
Figura 5. Detalhe da figura 4, evidenciando os microconstituintes presentes. Martensita, bainita e inclusões. Observam-se as cavidades intergranulares (setas) formadas por fluência. Seção transversal. Nital. 400X.

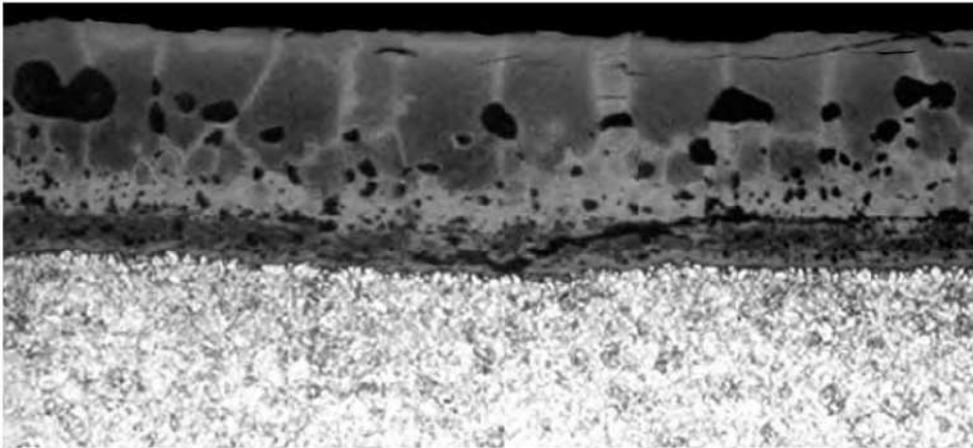
Figura 6. Aspecto da microestrutura do material junto a uma das extremidades da amostra do tubo fraturado (longe da fratura). Evidencia-se incrustação interna com cerca de 0,33 mm de espessura. Seção transversal. Nital. 400X.

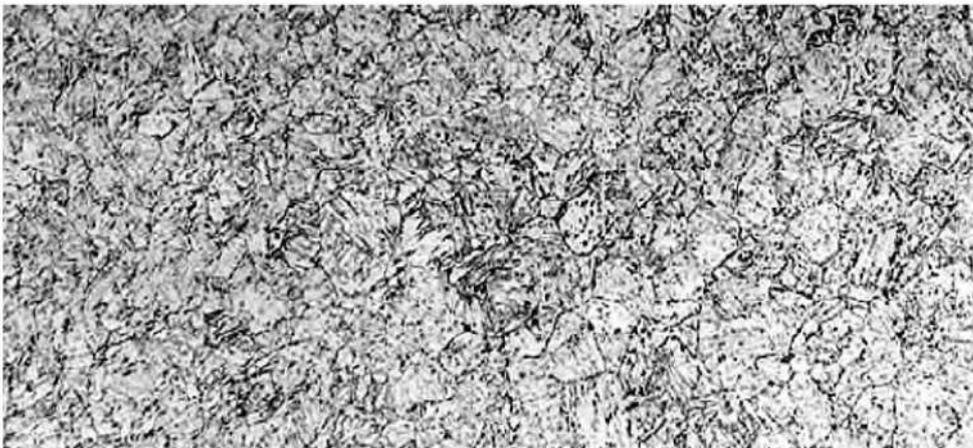
Figura 7. Detalhe da figura 6, evidenciando os microconstituintes presentes. Martensita, bainita, carbonetos em contornos de grão e inclusões. Seção transversal. Nital. 400X.

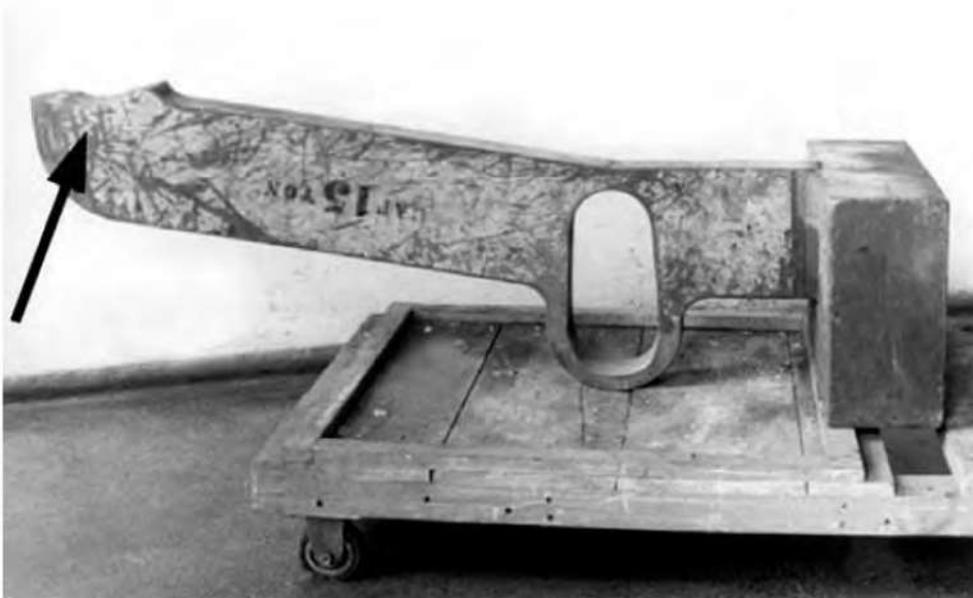
A posição da fratura se deu na região de máxima sollicitação em flexão do componente (figura 1). A superfície da fratura pode ser vista nas figuras 2 e 3. Nota-se a presença de quatro regiões distintas. Conclui-se que parte da fratura ocorreu por desenvolvimento progressivo (fadiga) devido a esforços alternados de flexão (região III). A trinca de fadiga foi nucleada pela região II da fratura. A região IV é a de arrancamento final, e corresponde à seção resistente do componente para o nível de sollicitação no momento da ruptura final.

Figura 1. Aspecto da amostra de gancho fraturado (seta) enviada para análise.

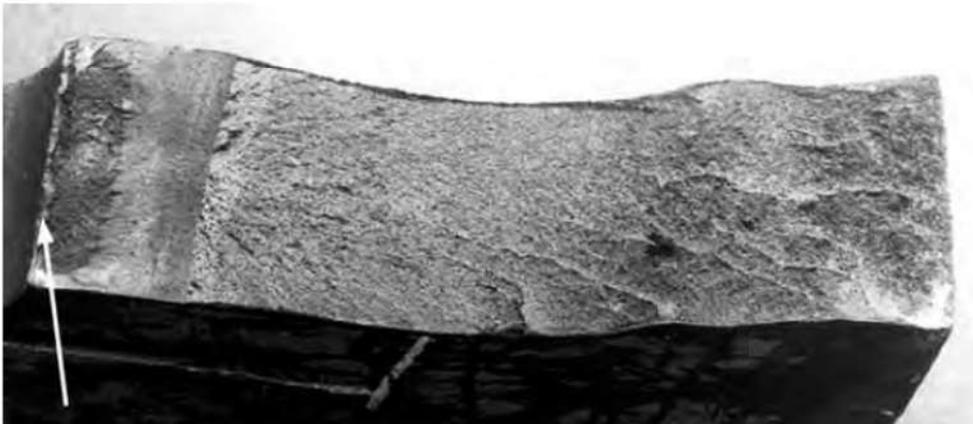
Figura 2. Aspecto da superfície de fratura do gancho analisado. Fratura de desenvolvimento progressivo (fadiga) nucleada em região com defeitos de fabricação do material da chapa (seta).

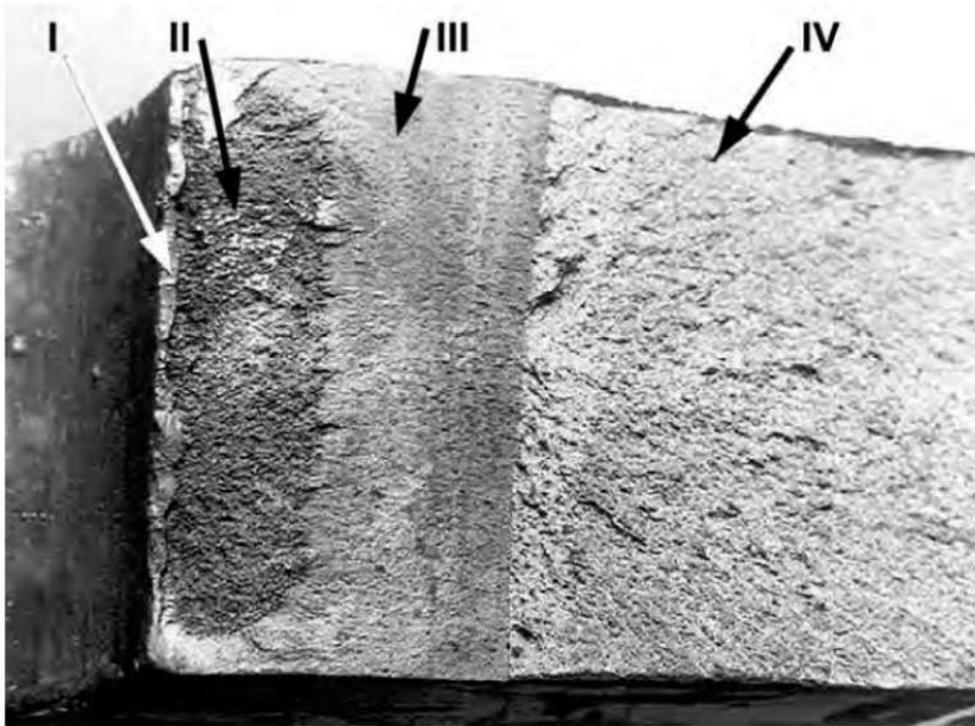
Figura 3. Detalhe da figura 2, evidenciando as quatro regiões distintas presentes na superfície de fratura e identificadas como I, II, III e IV.

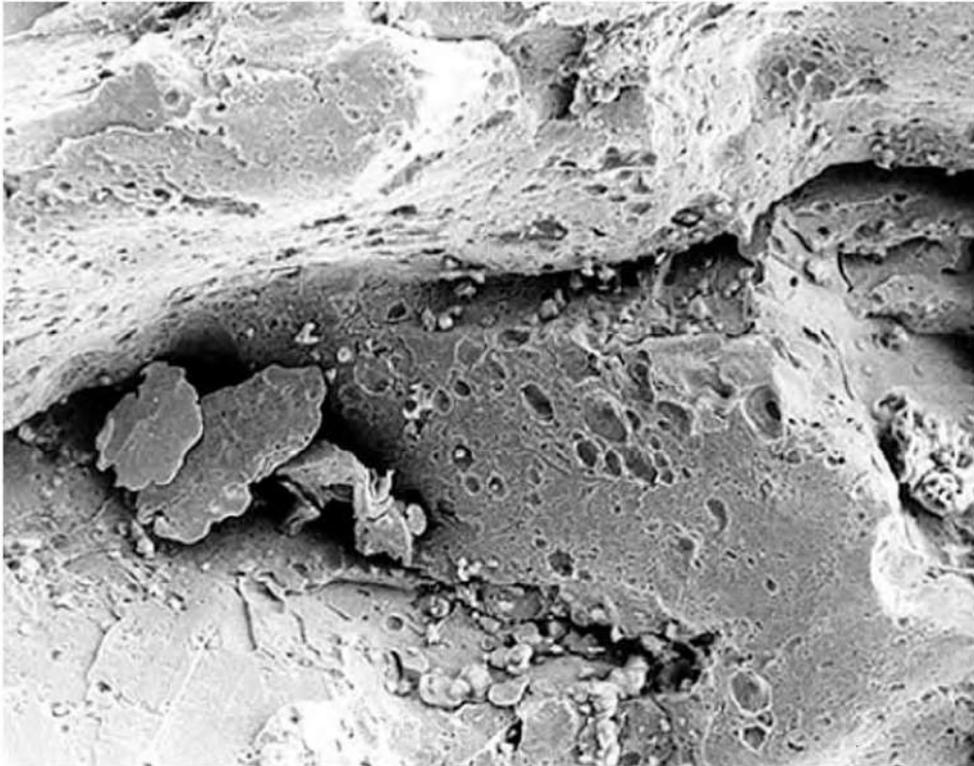
Os resultados da observação da região II em microscópio eletrônico de varredura podem ser vistos nas figuras 4 e 5. O aspecto microscópico é característico daquele devido à ação fragilizante do hidrogênio pelo mecanismo de formação de flocos. O exame micrográfico dessa região em superfície polida, paralela à fratura e próximo a ela, constitui evidência adicional nesse sentido, como pode ser observado nas figuras 6 e 7. A observação dessas micrografias permite concluir que a região II, que nucleou a trinca de fadiga no componente, corresponde a uma região de defeitos de fabricação do aço utilizado na obtenção do componente em questão. Relativamente à região I da superfície de fratura, as figuras 8 e 9 evidenciam que a mesma corresponde à região alterada termicamente pelo processo de corte da chapa na fabricação do gancho.

Figura 5. Detalhe da figura 4, evidenciando os aspectos microscópicos da fratura na região II. MEV. 400X.

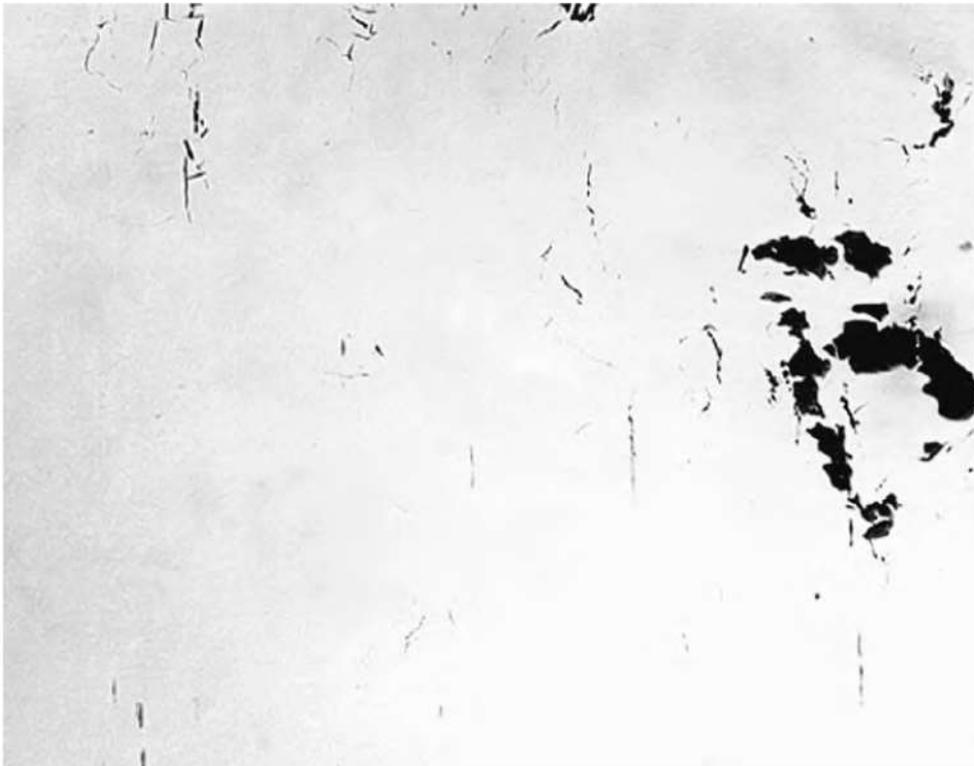
Figura 6. Seção paralela à superfície da fratura. Inúmeras trincas, inclusões e porosidades. 50X.

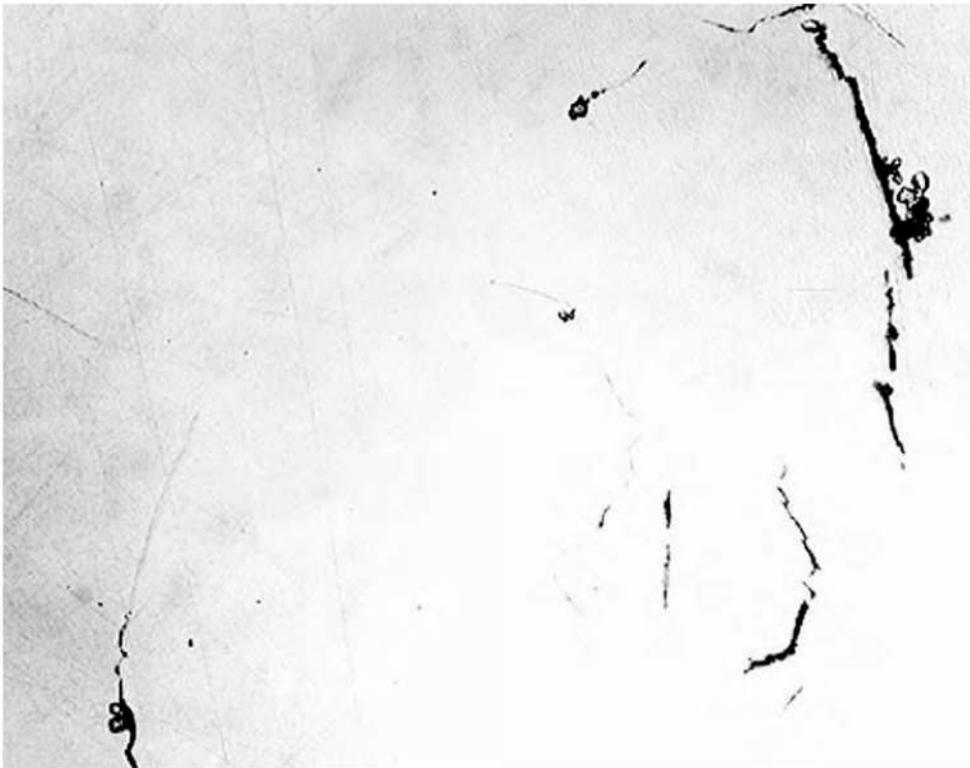
Figura 7. Detalhe da figura 6, evidenciando as trincas mais finas. 400X.

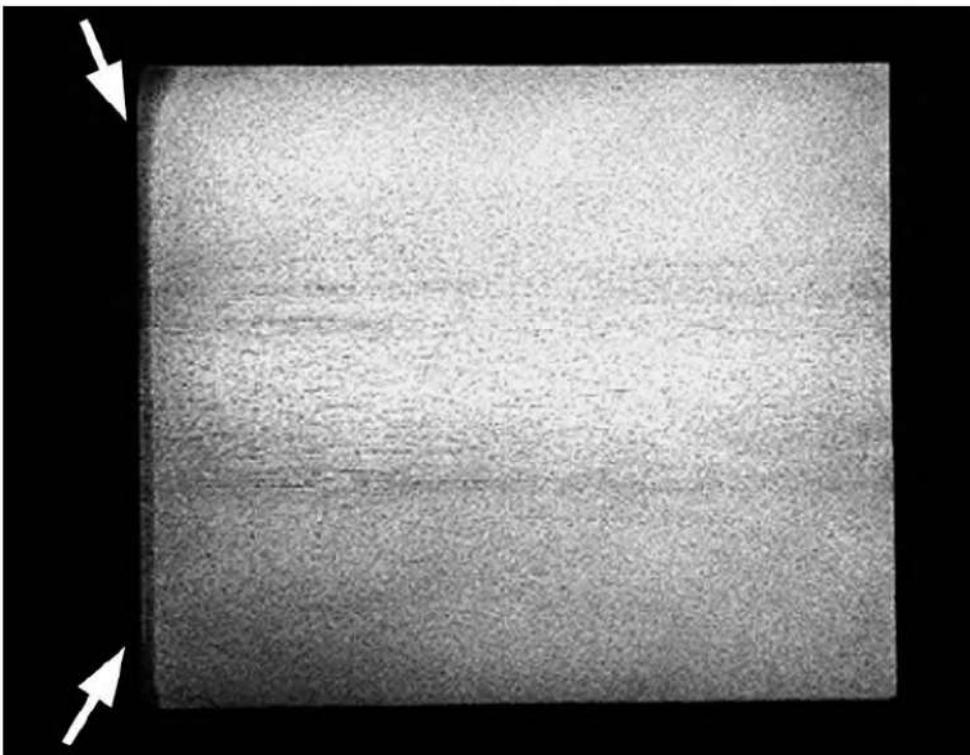
Figura 8. Macrografia do gancho em seção paralela à da fratura. Observa-se a alteração térmica ao longo da superfície de corte efetuado para a conformação do gancho – vide setas. Reativo de iodo.

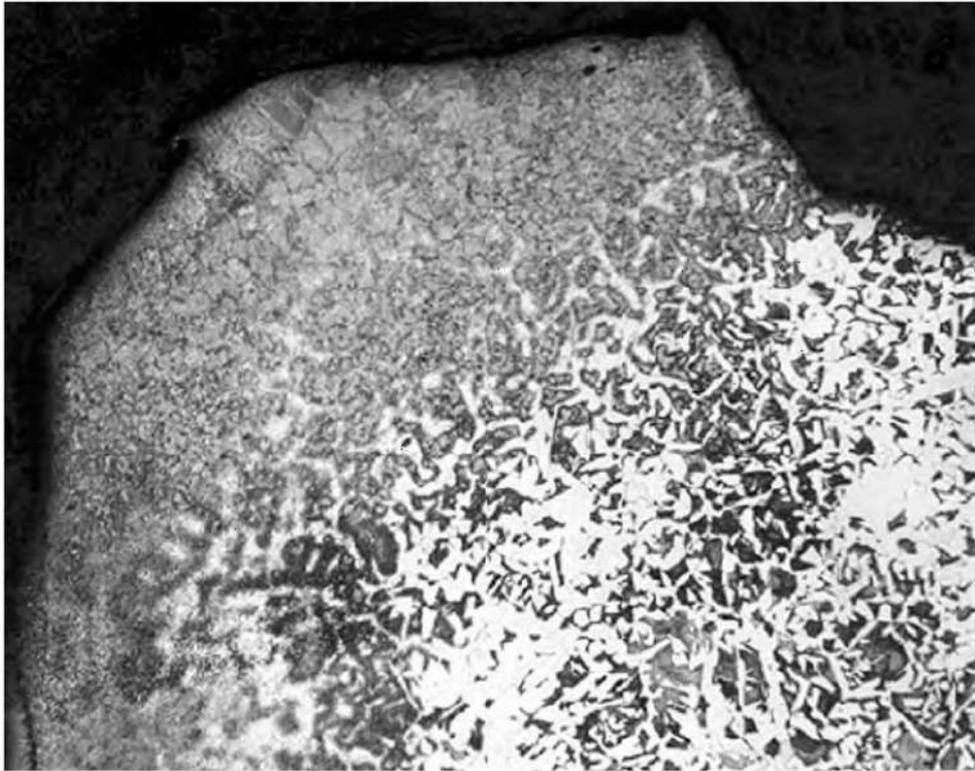
Figura 9. Aspecto micrográfico do material junto à região alterada termicamente pelo corte da chapa. Microconstituíntes aciculares na região alterada, ferrita e perlita no material base. Nital. 50X.

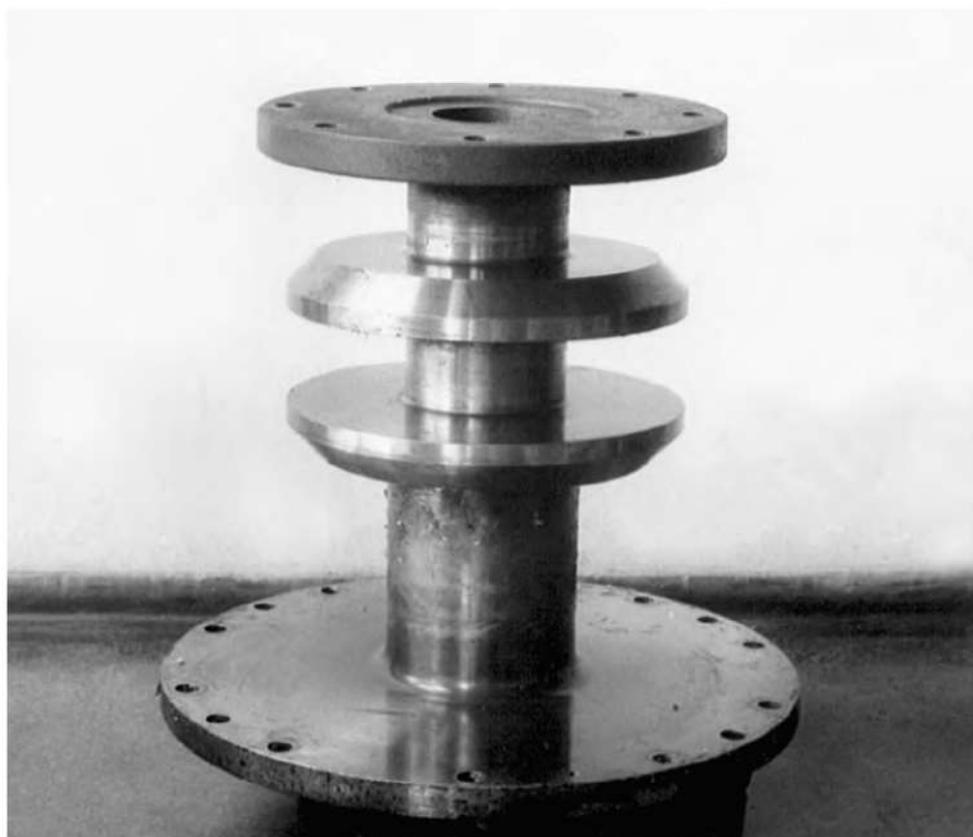
Figura 2. Aspecto do eixo rompido com justaposição das duas partes.

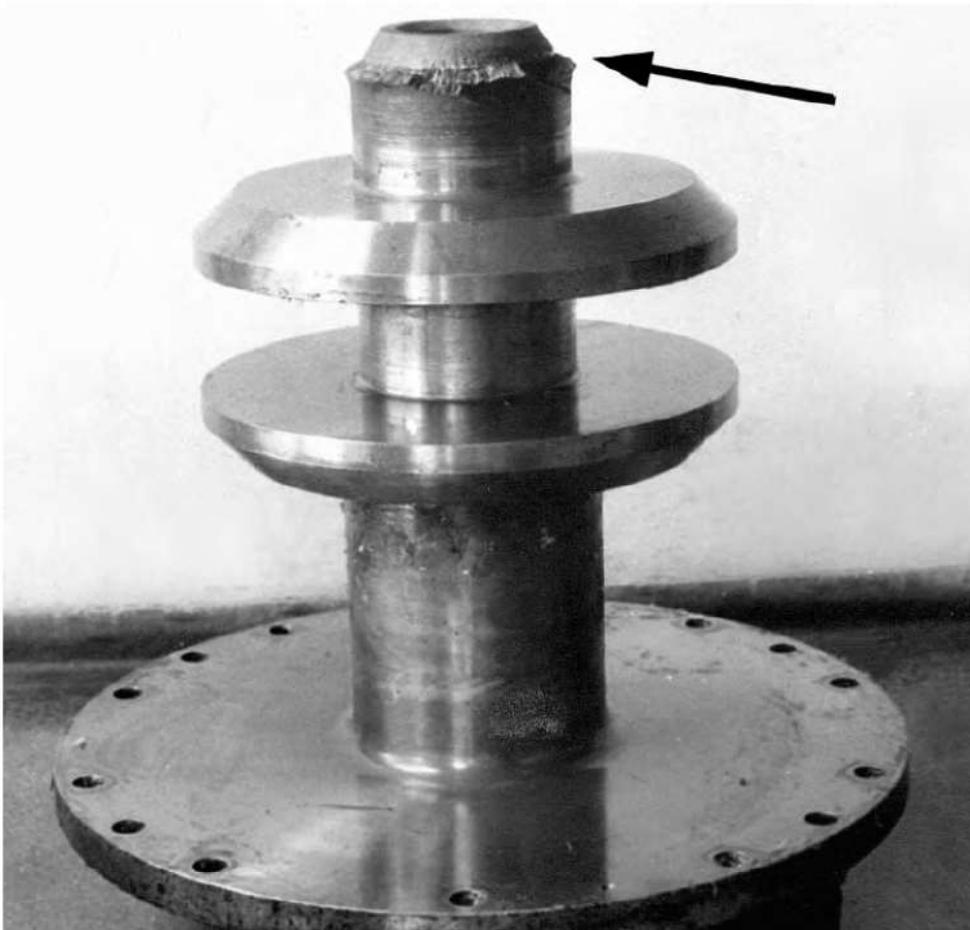
A peça sofreu ruptura de desenvolvimento progressivo (fadiga) iniciada em região de concentração de tensões (canto vivo interno junto à flange) que ocasionou a propagação da trinca de dentro para fora do eixo propulsor.

Figura 3. Localização da fratura junto ao flange (seta).

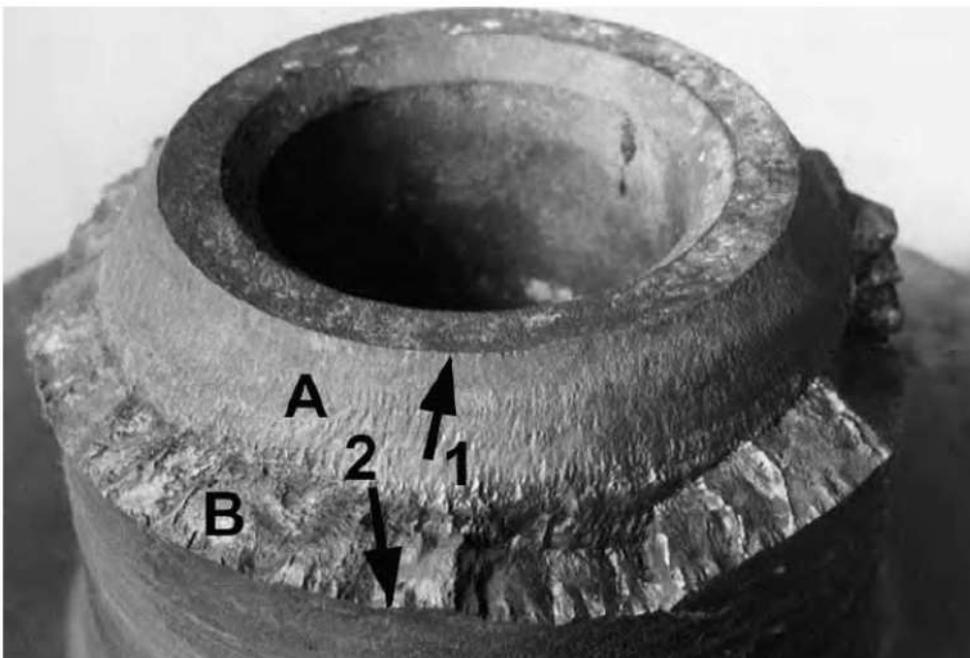
- Região de aspecto cônico do eixo (vide região A na figura 4) com início na zona indicada pela seta n° 1 nas figuras 4 e 7, mostrando fratura por fadiga com nucleação múltipla.
- Fratura por fadiga (vide região B na figura 4) com nucleação das trincas nos riscos superficiais na região de concordância do flange com o eixo (seta n° 2 das figuras 4 e 7).

Figura 4. Detalhe da superfície de fratura do eixo, mostrando duas regiões de topografia distinta: A, cônica, e B, transversal ao eixo. Observam-se riscas na superfície externa do eixo (setas 1 e 2), locais de origem das trincas de fadiga (duas frentes).

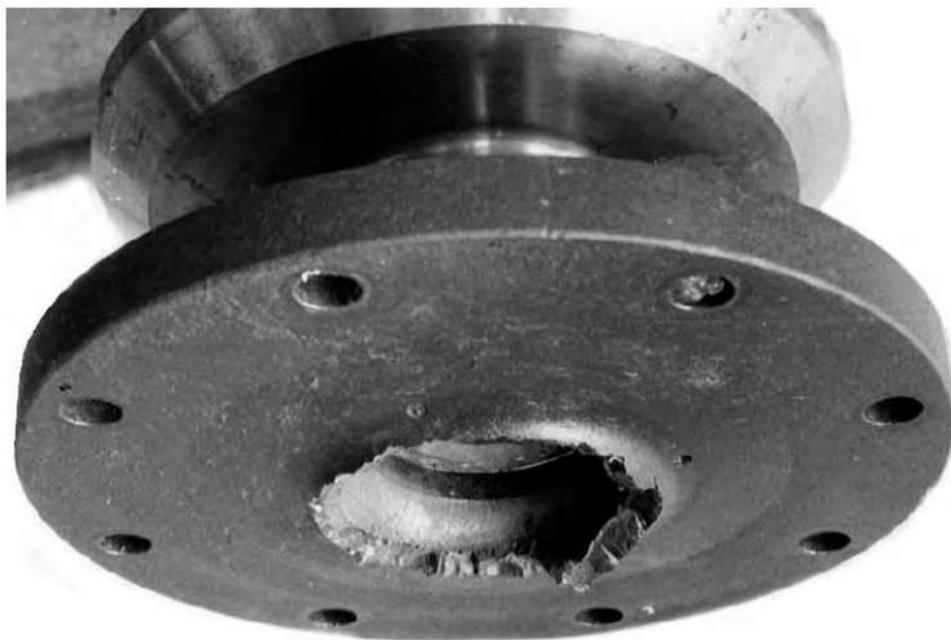
Figura 5. Aspecto geral do flange arrancado por ocasião da fratura.

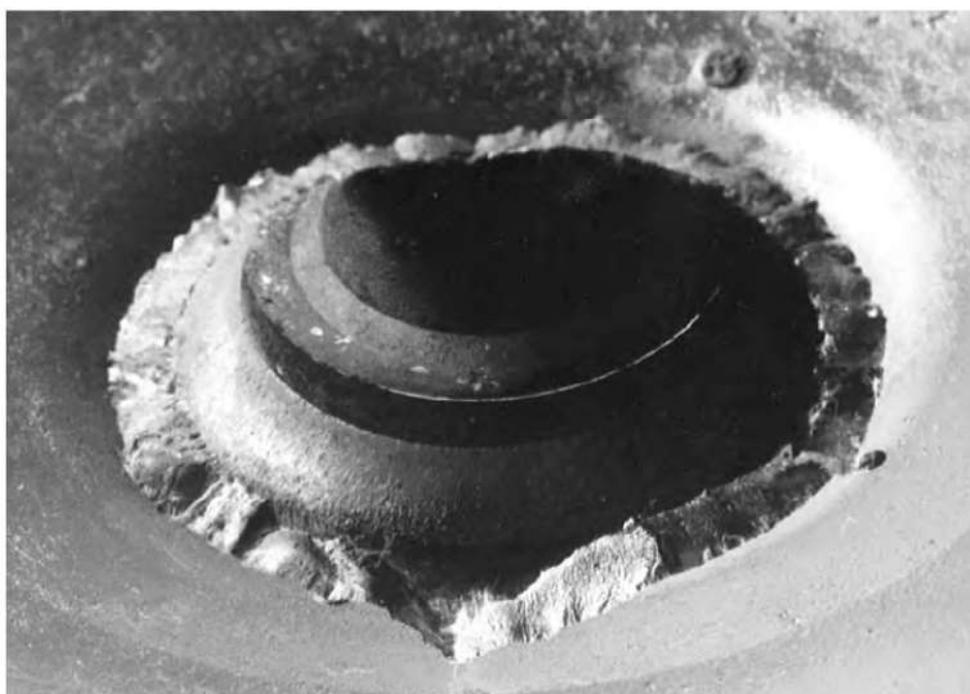
Figura 6. Detalhe da figura 5, mostrando o aspecto da fratura visto do lado do flange.

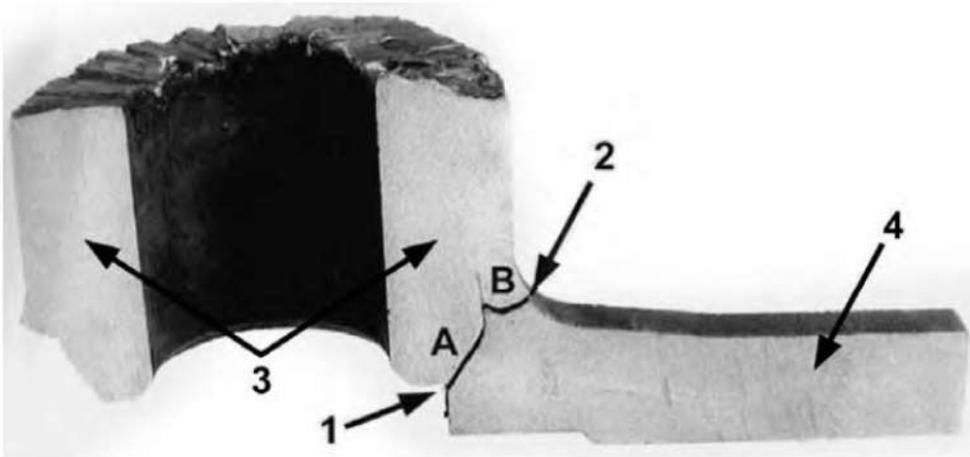
Os exames realizados mostraram que a peça apresentou duas regiões distintas de fratura. A hipótese mais provável é que o esforço de compressão do eixo que ocorre durante a movimentação do navio avante foi responsável pela região cônica da fratura que teve nucleação múltipla e propagação por fadiga a partir da região de concentração de tensões (canto vivo interno, junto ao flange, vide seta 1 na figura 7). O desenvolvimento da trinca de fadiga causou perda de rigidez na peça, resultando em uma sollicitação acima do normal no mancal. Esta sollicitação anormal no mancal deve ter causado o riscamento da superfície do eixo que se tornaram pontos de nucleação de nova frente de fadiga (vide seta 2 na figura 7), identificada como região B.

Figura 7. Aspecto da propagação da trinca em relação ao conjunto eixo-flange. As setas 1 e 2 mostram regiões de início de fratura das duas frentes de propagação A e B, respectivamente. As setas 3 e 4 apontam para as regiões de exame macrográfico (vide figuras 8 e 9).

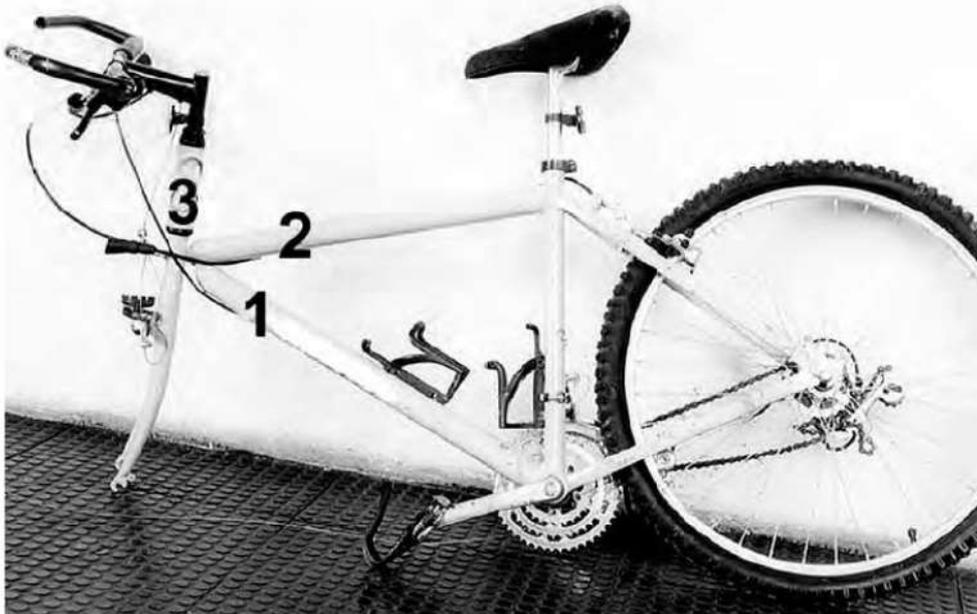
Figura 1. Aspecto da bicicleta como recebida, mostrando que a ruptura do quadro ocorreu nas juntas da solda de ligação dos tubos inclinado (1) e horizontal (2) ao tubo de pivotamento do conjunto garfo/guidão (3).

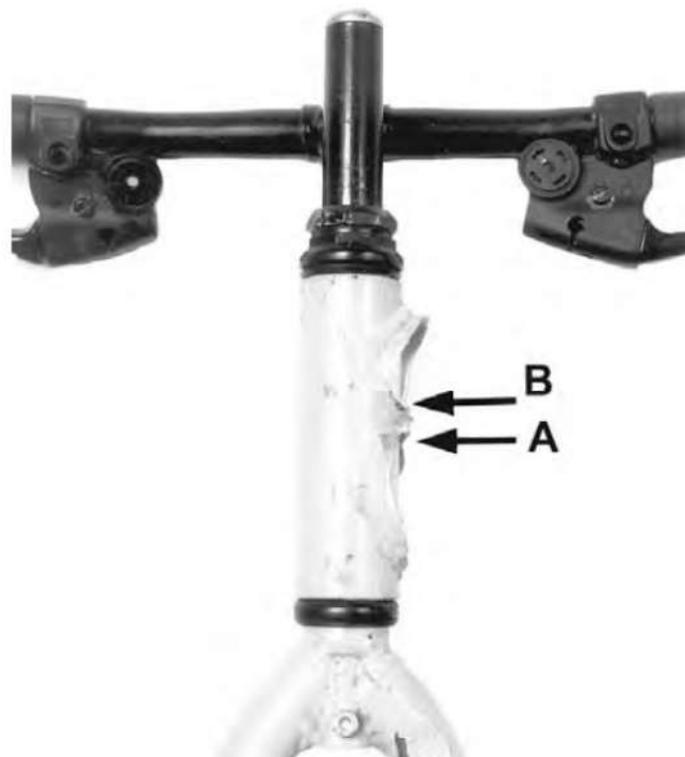
Figura 2. Detalhe da região fraturada do tubo 3, evidenciando que a ruptura ocorreu nas soldas de ligação dos tubos. As setas A e B apontam para os locais de início da fratura.

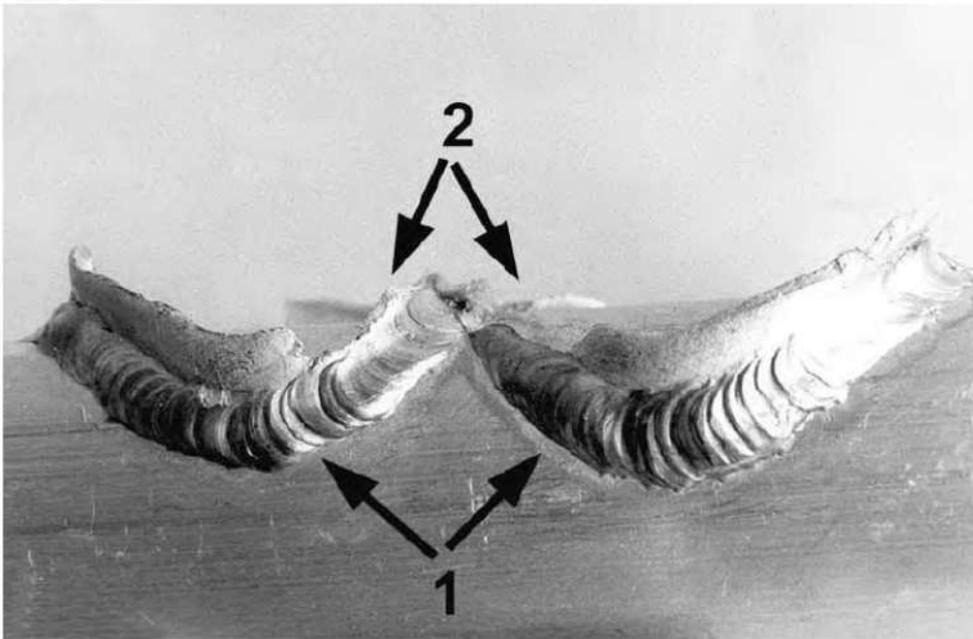
Figura 3. Aspecto da região fraturada do tubo 3, mostrando que a junta apresenta excesso de metal depositado (setas 1) e que o início e o fim de passe estão localizados na região de início da fratura (setas 2).

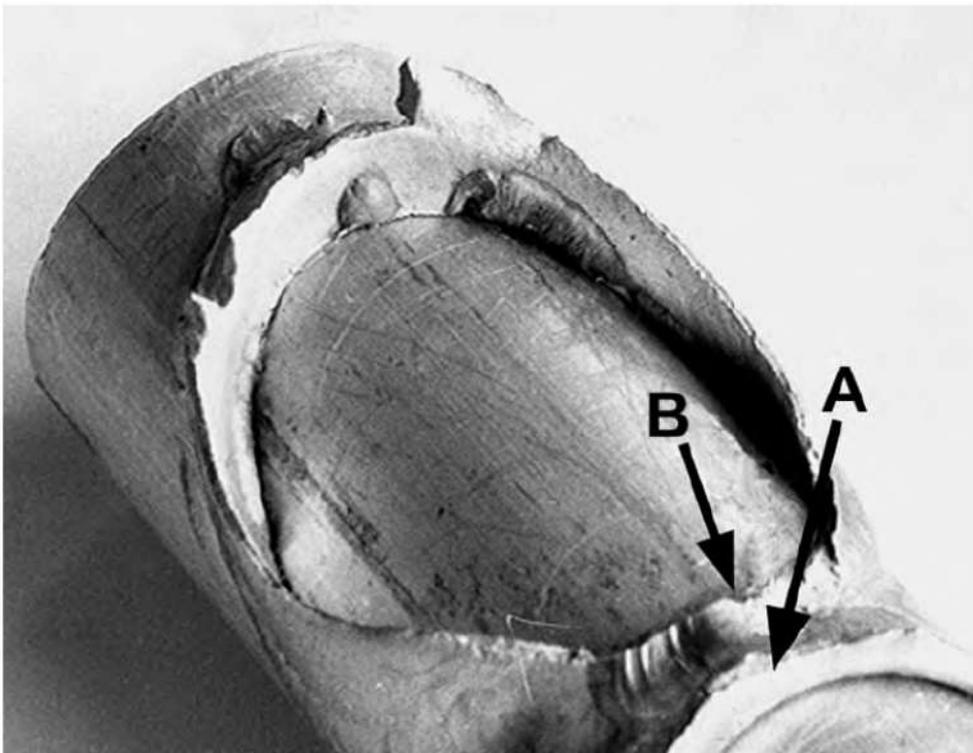
Figura 4. Aspecto da região fraturada do tubo (3) vista de um outro ângulo, mostrando a presença de extravasamentos de solda. As setas A e B apontam para os locais de início da fratura.

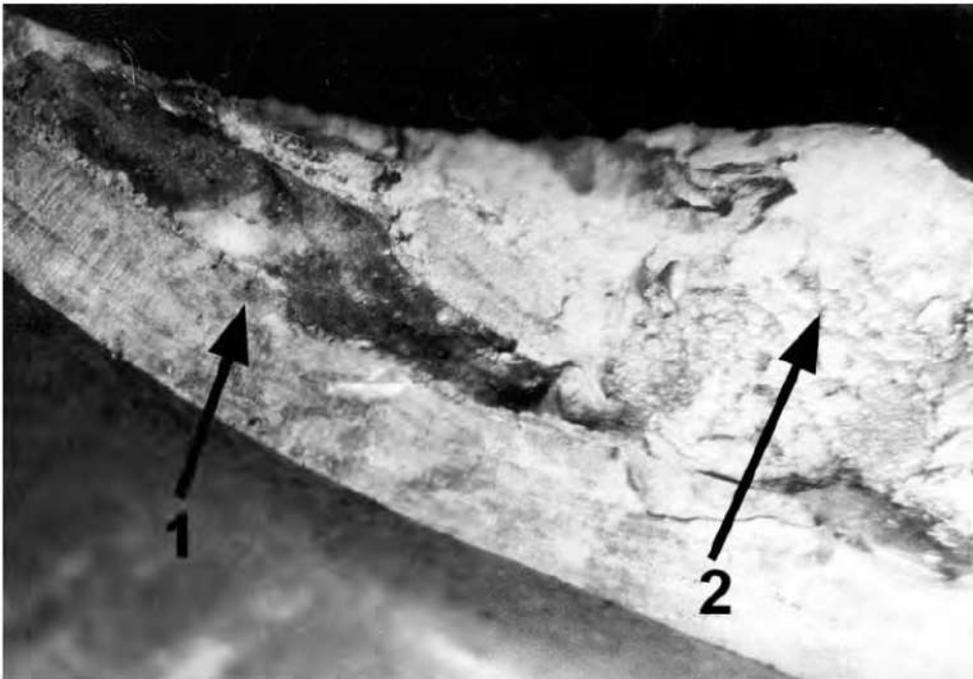
- A diminuição de dureza na zona afetada, causada pelo processo de soldagem, não é a responsável pela ruptura do quadro.
- A fratura do quadro da bicicleta ocorreu devido a falhas nas soldas.

Figura 5. Local de início da fratura da solda do tubo 1. Observa-se a presença de defeitos como falta de penetração (seta 1), falta de fusão (seta 1), poros (seta 2) e óxidos (seta 2), abrangendo quase a totalidade dessa superfície.

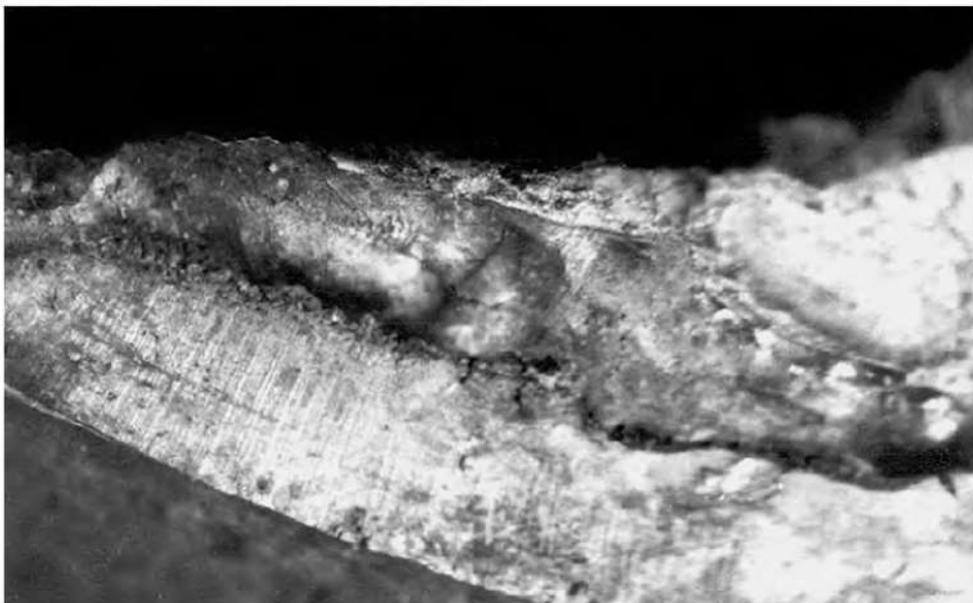
Figura 6. Detalhe da figura 5, mostrando falta de penetração e falta de fusão.

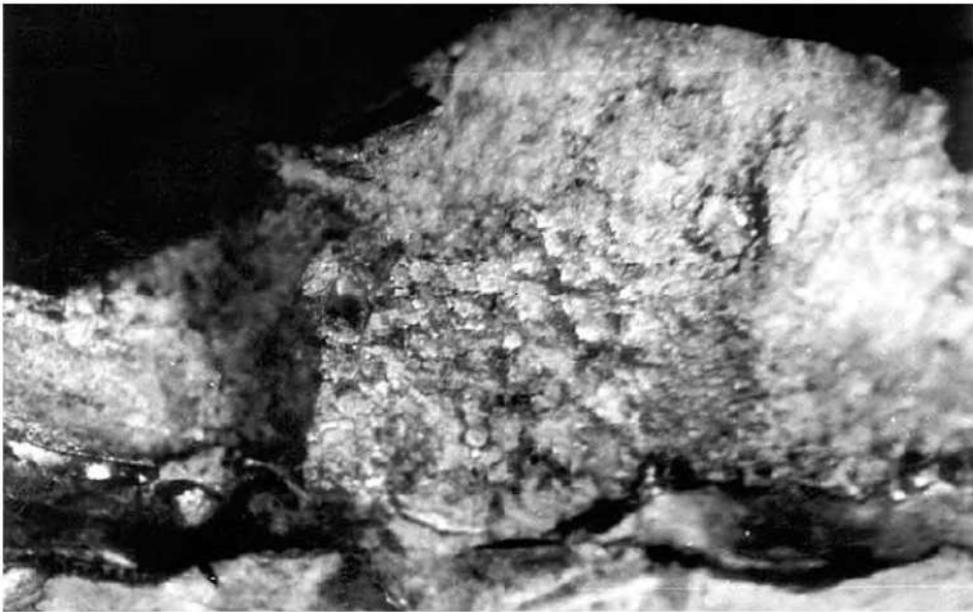
Figura 7. Detalhe da figura 5, mostrando poros e óxidos.

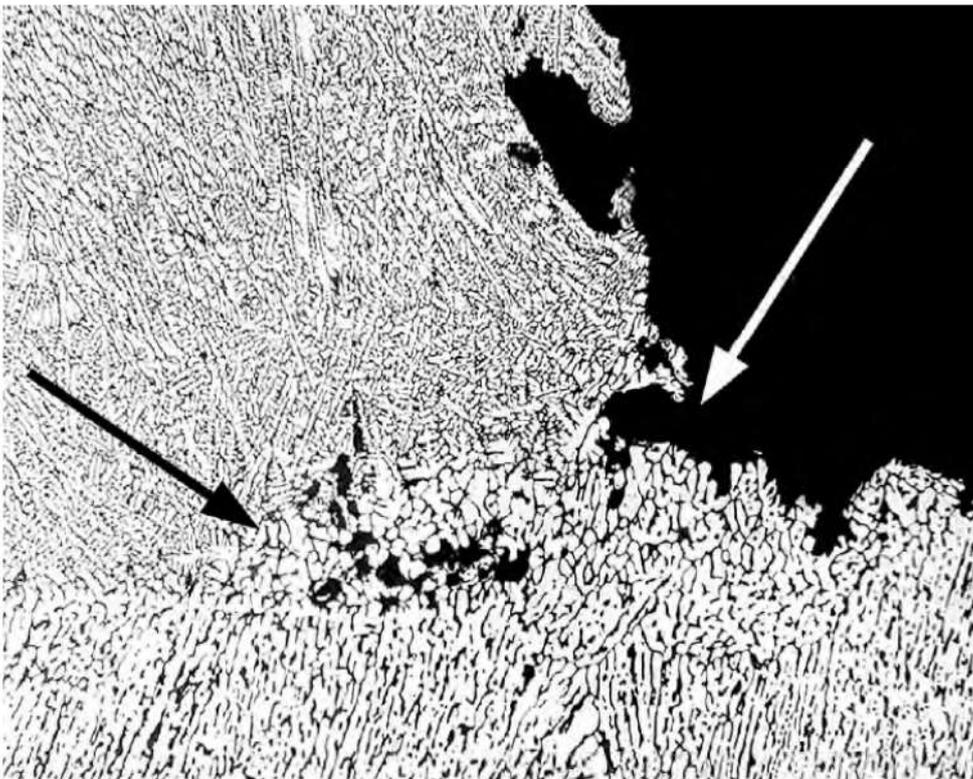
Figura 8. Detalhe da figura 5, mostrando a presença de poros na região de início de fratura da solda do tubo 1. Ácido fluorídrico (0,5%). 100X.

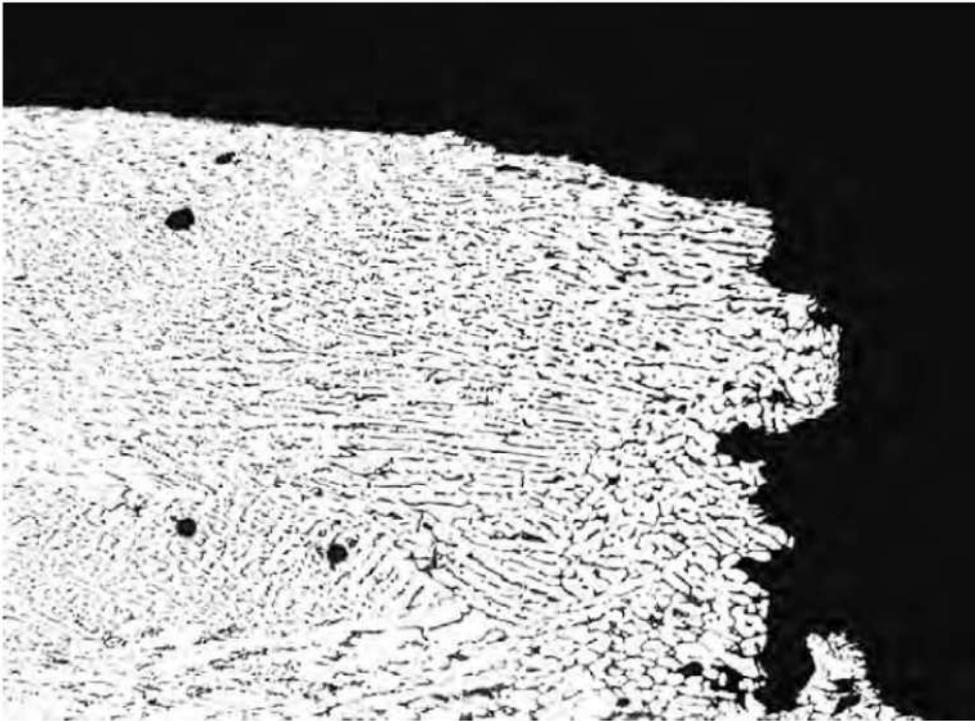
Figura 9. Detalhe mostrando a falta de fusão na região de início de fratura da solda do tubo 1. Ácido fluorídrico (0,5%). 100X.

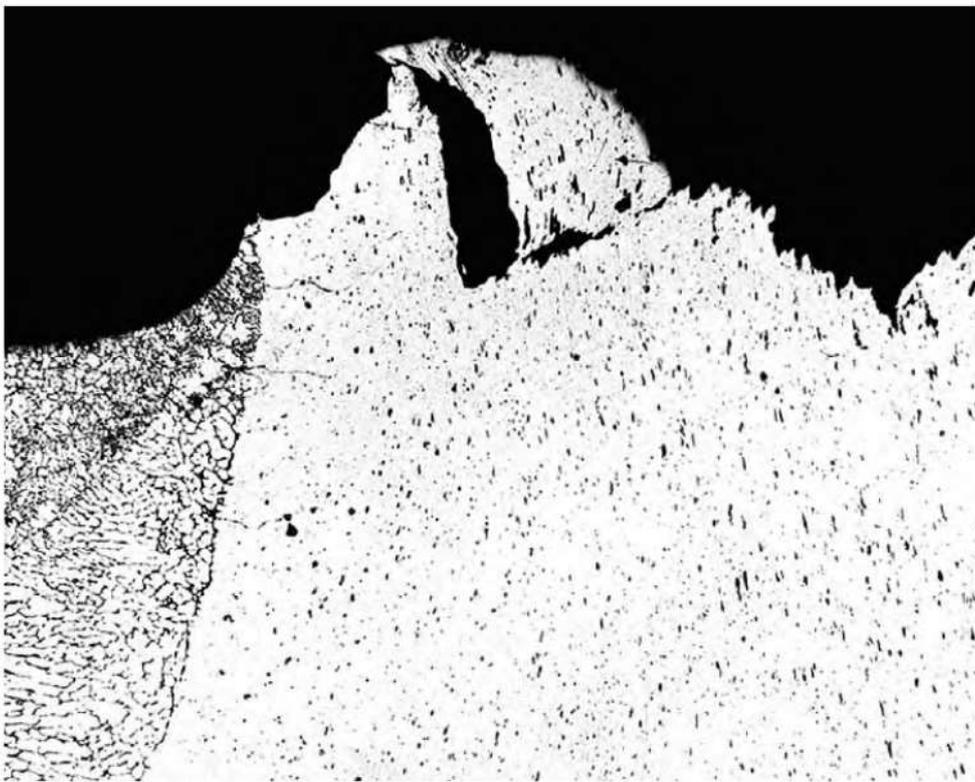
Figura 10. Presença de precipitados contínuos, alinhados perpendicularmente à parede do tubo 2.

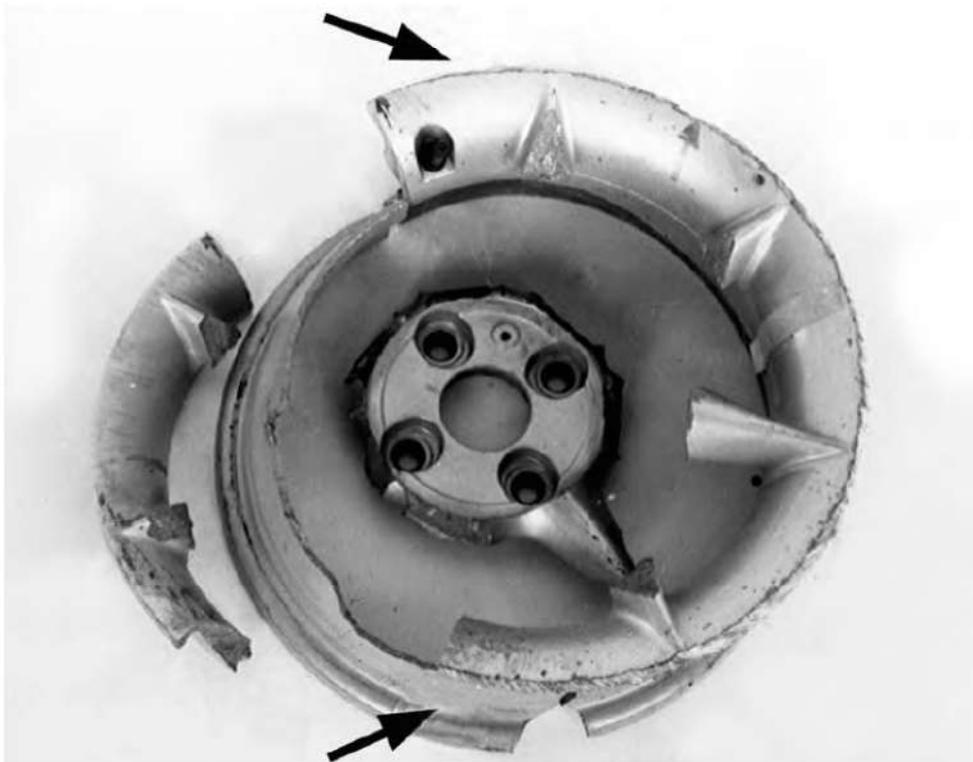
Figura 2. Aspecto da roda danificada, com marcas de abrasão em cerca de 2/3 do perímetro da borda do aro, sugerindo o atrito desta com o meio-fio (setas).
