Metalografia e Análise de Falhas

Casos Seleccionados (1933-2003)

**Metalografia e Análise de Falhas:
Casos Selecionados (1933-2003)**

Primeira Edição
EPUSP
IPT
2018

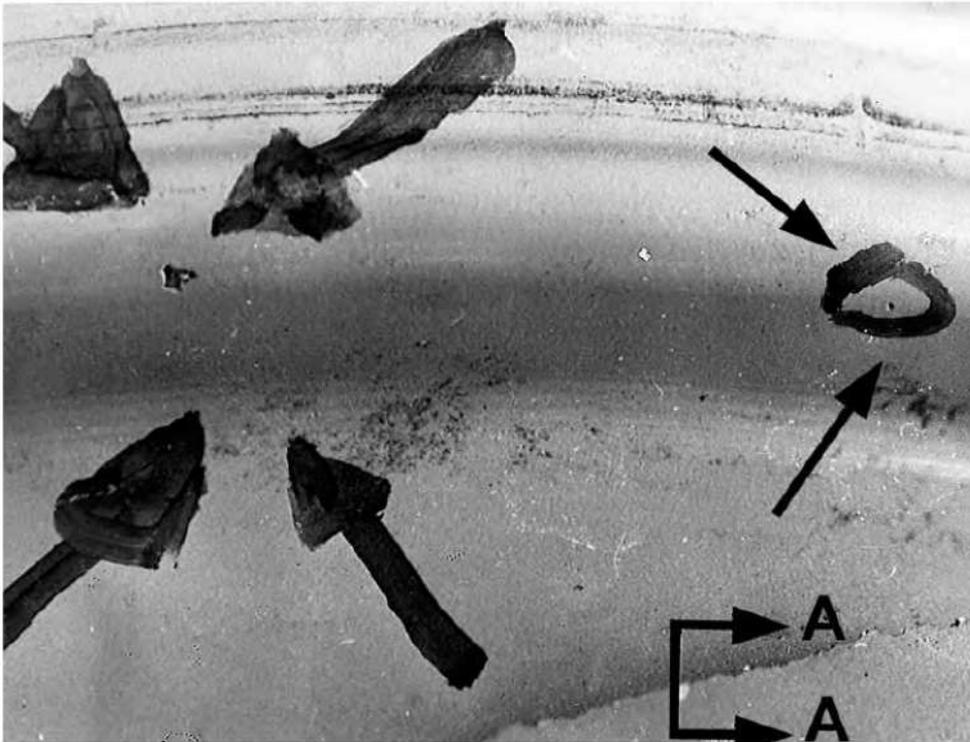
Figura 3. Aspecto da roda danificada, mostrando porosidade na superfície do aro (setas). O corte A-A indica a posição onde foi efetuado o exame metalográfico.

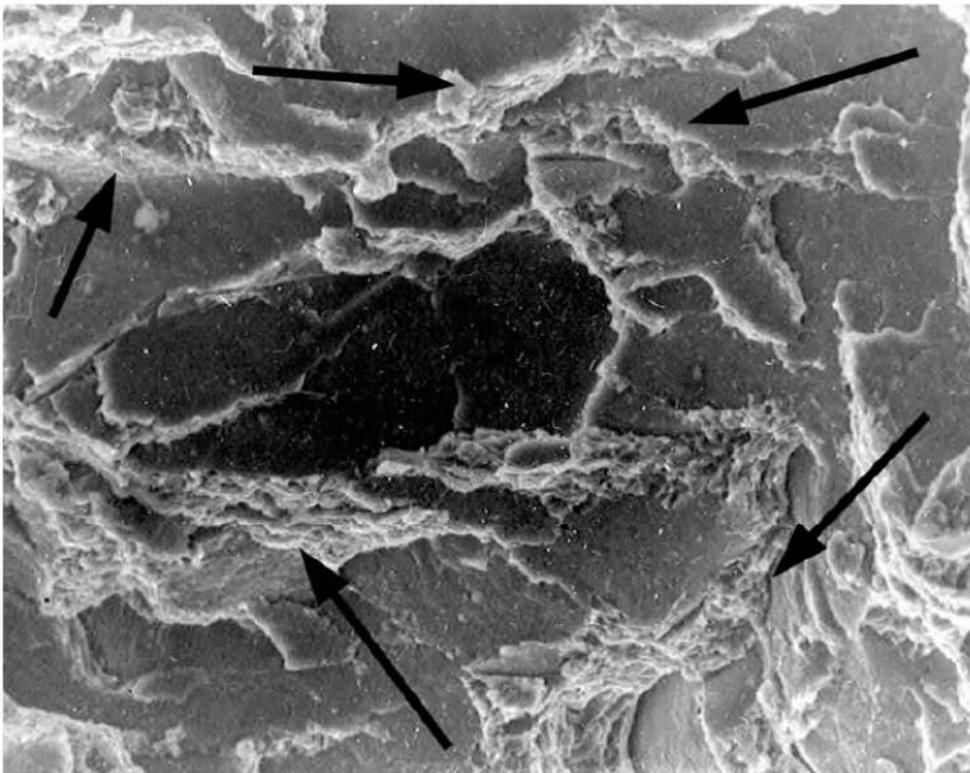
Figura 4. Aspecto da superfície de uma das fraturas do aro da roda danificada. Predominância de clivagem interdendrítica com pequena fração de alvéolos (setas). MEV-SEI. 350X.

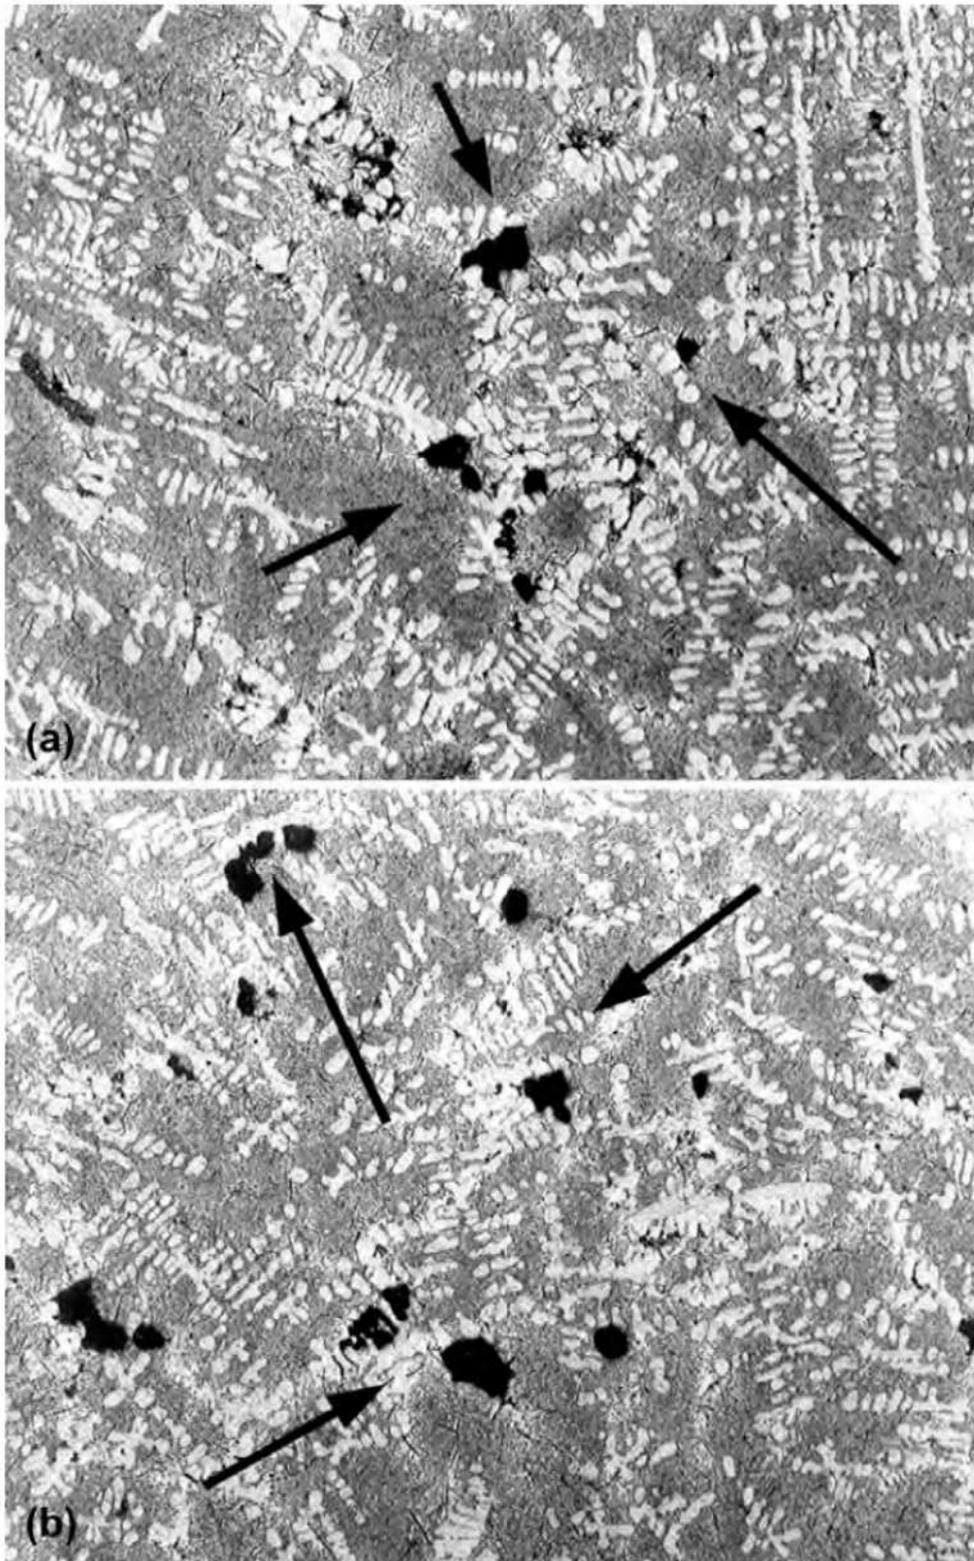
Figura 6. (a) Corte B-B. Roda danificada – aro. Aspecto micrográfico do material, mostrando a presença de elevado nível de porosidade (setas). Reativo de HF (0,5%). 50X.

(b). Corte B-B. Roda não danificada – cubo. Aspecto micrográfico do material, mostrando a presença de elevado nível de porosidade (setas). Reativo de HF (0,5%). 50X.

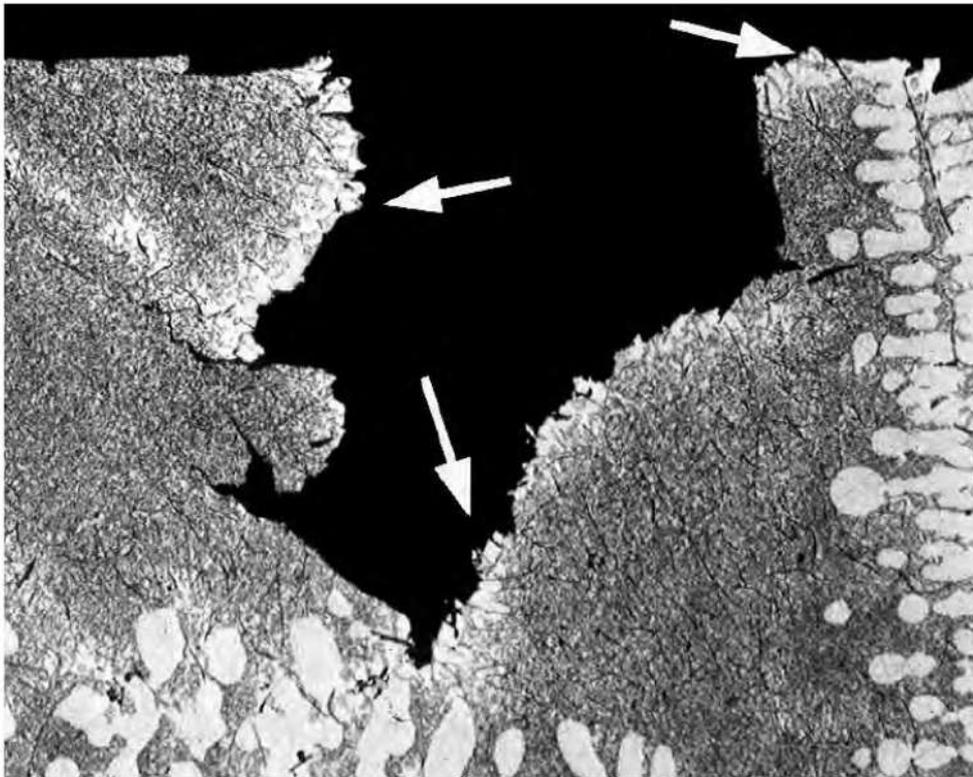
Figura 7. Corte B-B. Roda danificada – cubo. Aspecto micrográfico do material. As setas na superfície de fratura evidenciam que esta se propaga pelo contorno da célula eutética (setas). Reativo de HF (0,5%). 100X

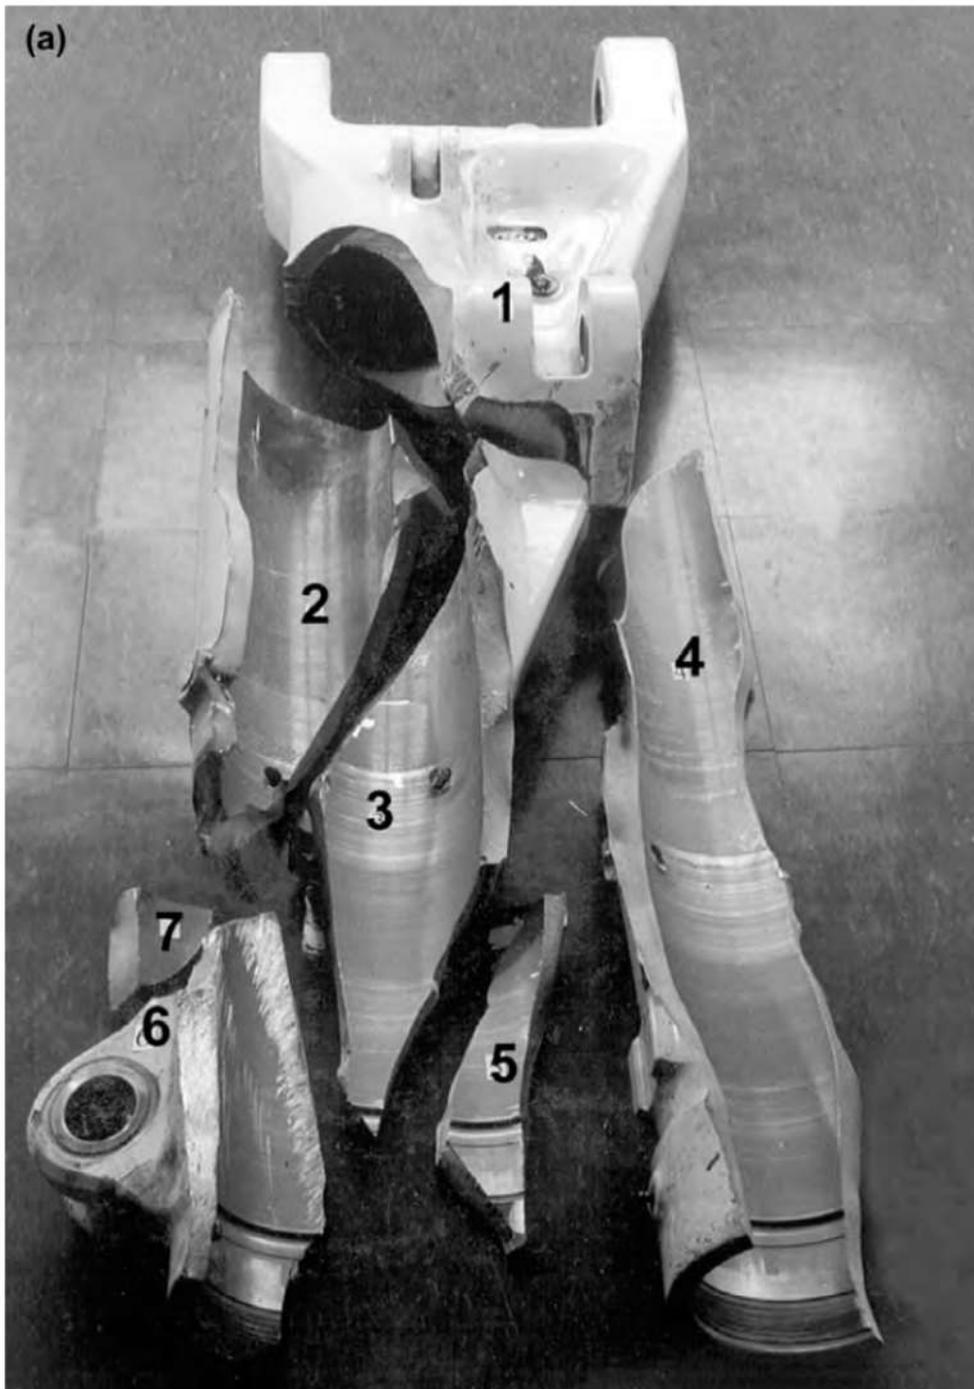
Marcas radiais convergentes indicam que a falha do cilindro externo começou nos fragmentos 1, 2, 5 e 6 e propagou-se preferencialmente ao longo do eixo principal do cilindro externo do trem de pouso, como mostrado esquematicamente na figura 1-d. A maior parte das superfícies de fratura, entretanto, foi gerada a partir das frentes de propagação de trinca originadas nos furos dos fragmentos 1 e 2.

Figura 1. (a) Vista geral do cilindro externo rompido.

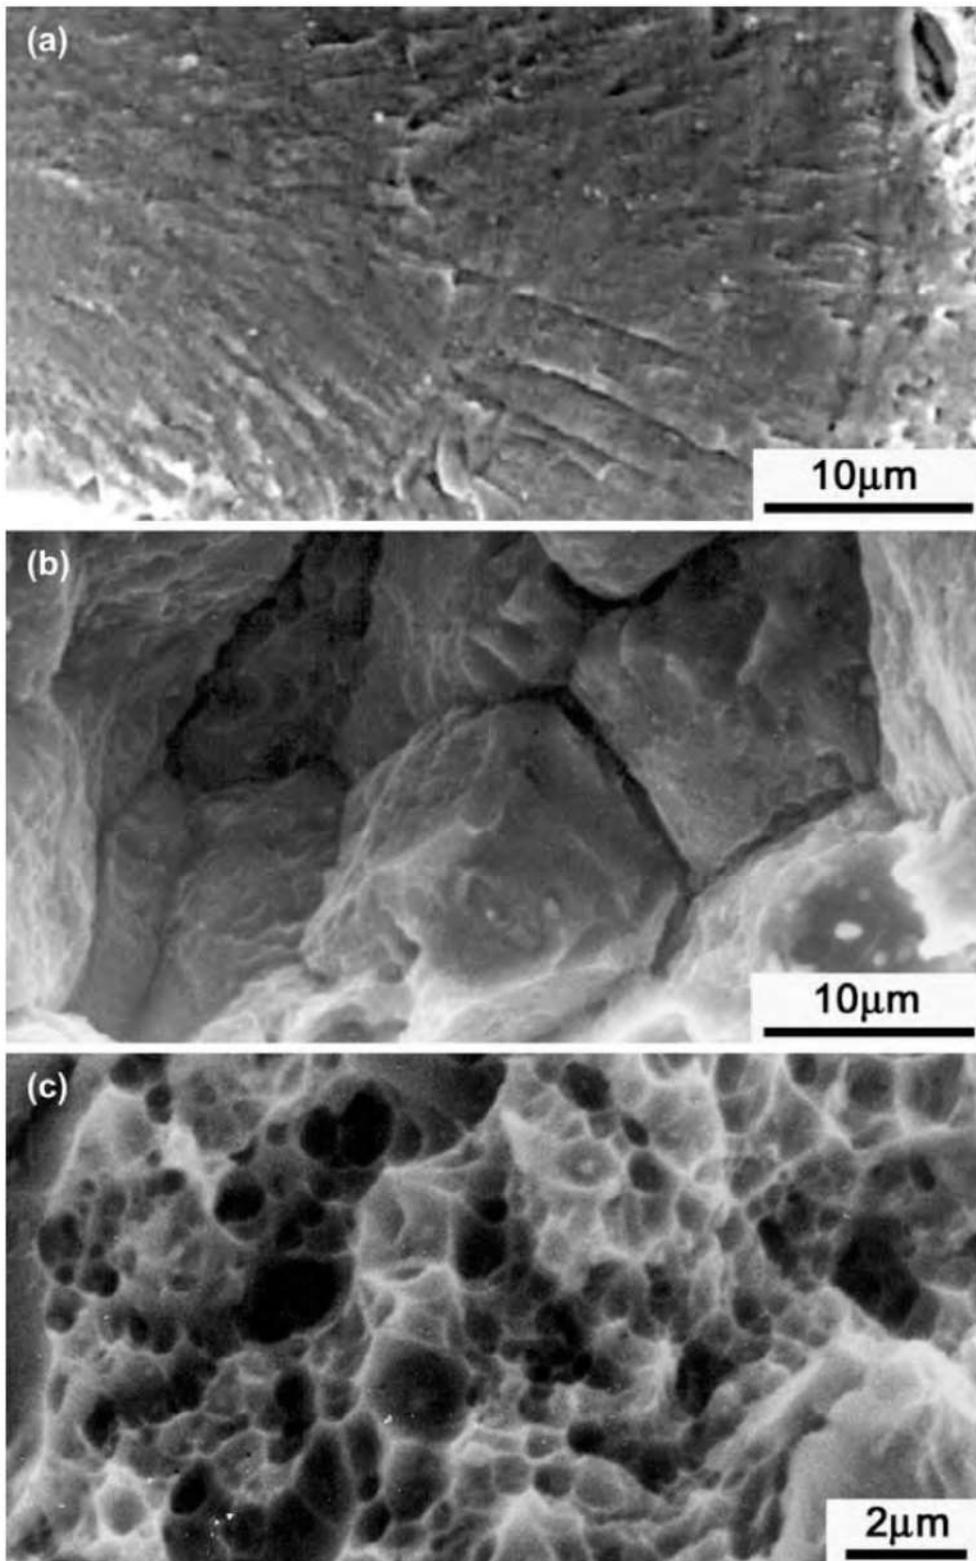
- Região 2: superfície fibrosa com intenso trincamento secundário intergranular e intragranular (vide figura 3-b e c).

Figura 3. (a) Detalhe da superfície de fratura estável, mostrando marcas conchoi-dais, típicas de fratura por fadiga. MEV-SEI. 2.000X.
(b) Detalhe da superfície de fratura instável, mostrando fratura dúctil intergranular. MEV-SEI. 3.000X.
(c) Detalhe da superfície de fratura instável, mostrando fratura transgranular por al-véolos. MEV-SEI. 5.000X.

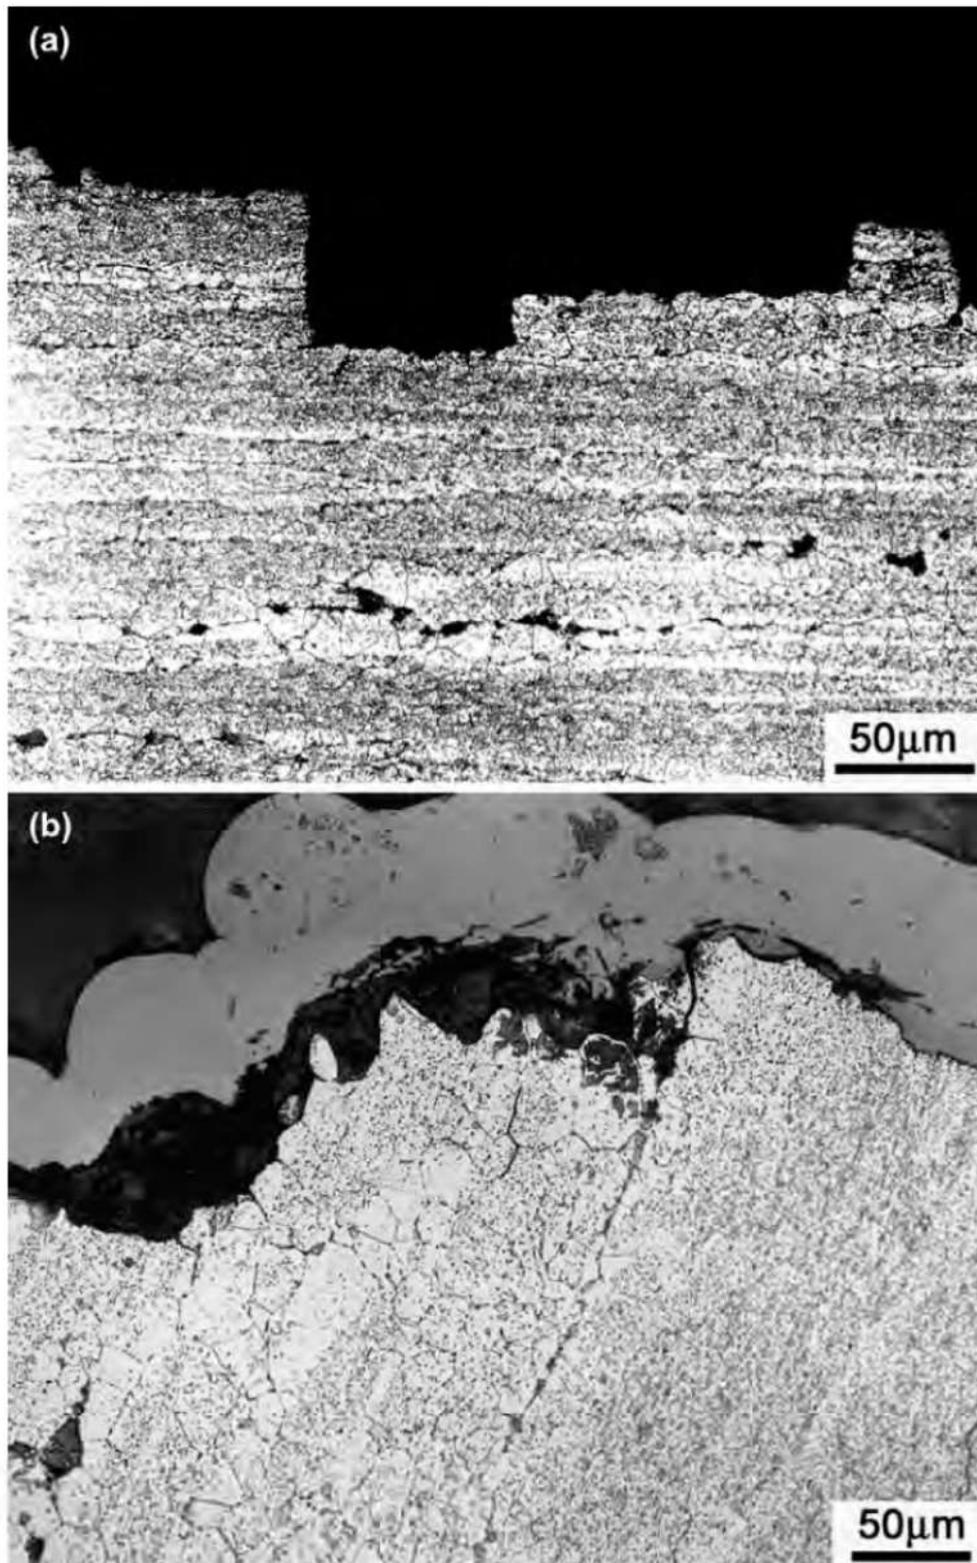
Figura 5. (a) Exame metalográfico, mostrando caminho de propagação da fratura instável. Orientação TL. Reagente de Keller.

(b) Exame metalográfico, mostrando caminho de propagação da fratura instável. Orientação LT. Reagente de Keller. (A camada cinza corresponde ao revestimento de Ni).

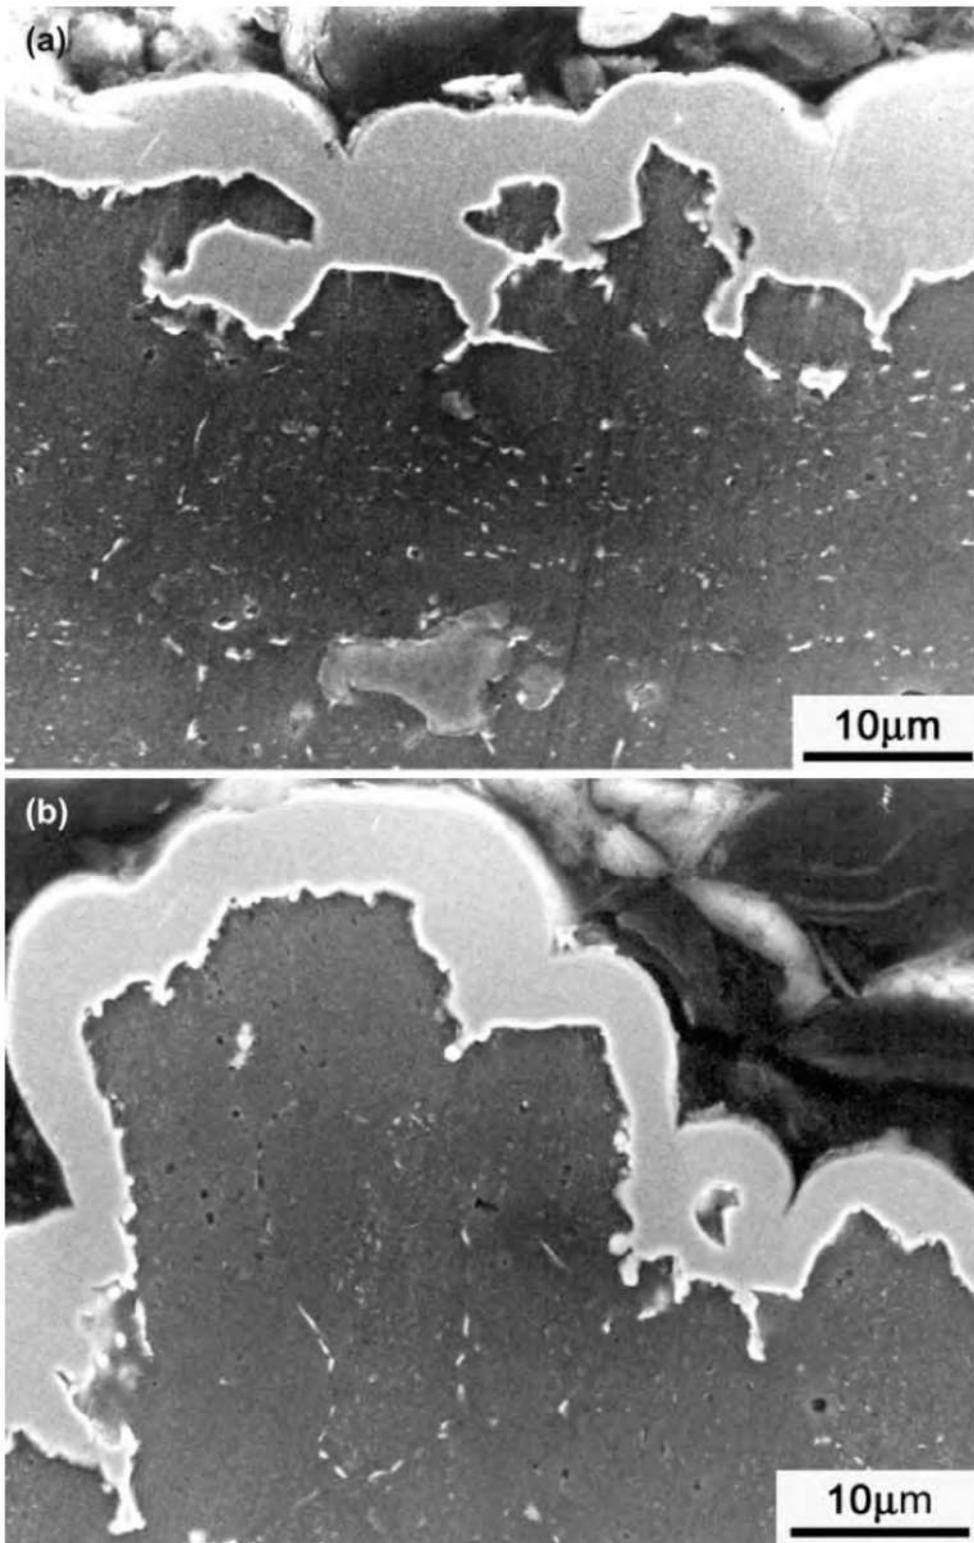
Figura 6. (a) Exame metalográfico, mostrando caminho de propagação da fratura instável. Orientação TL. Fratura intergranular na área recristalizada. MEV-BEI. 2.000X. (A camada branca corresponde ao revestimento de Ni).

(b) Exame metalográfico, mostrando caminho de propagação da fratura instável. Orientação LT. Fratura intergranular na área recristalizada. MEV-BEI. 2.000X. (A camada branca corresponde ao revestimento de Ni).

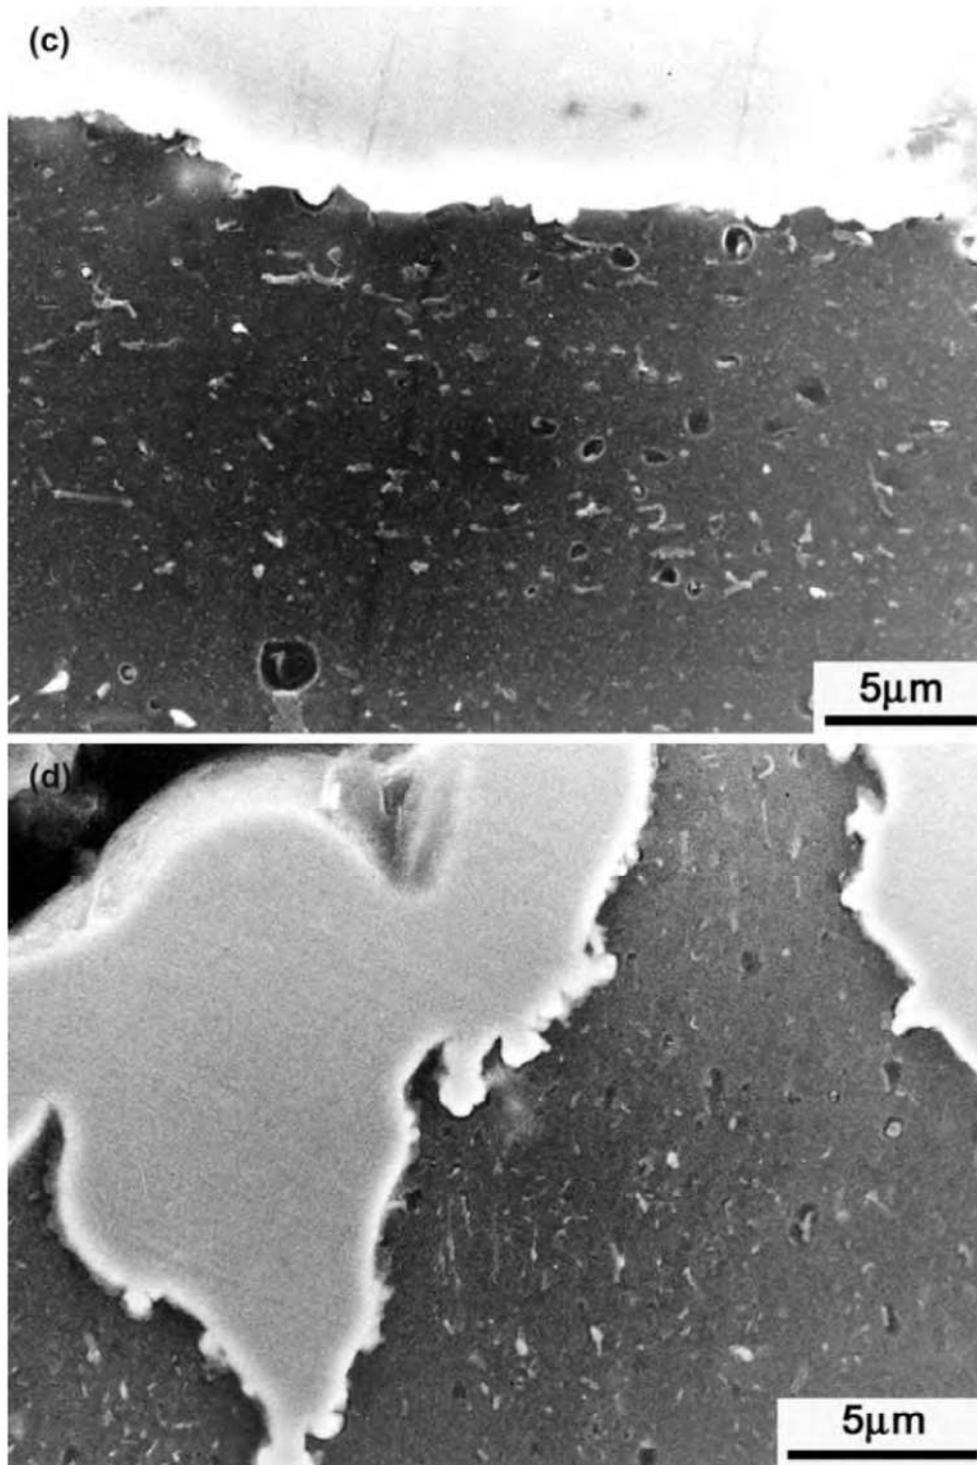
(figuras 6-c e 6-d), sendo que a orientação TL apresentou precipitação secundária alongada na direção de propagação da trinca.

Figura 6. (c) Exame metalográfico, mostrando caminho de propagação da fratura instável. Orientação TL. Fratura transgranular na área não recristalizada. MEV-BEI. 5.000X.

(d) Exame metalográfico, mostrando caminho de propagação da fratura instável. Orientação LT. Fratura transgranular na área não recristalizada. MEV-BEI. 5.000X. (A camada branca corresponde ao revestimento de Ni).

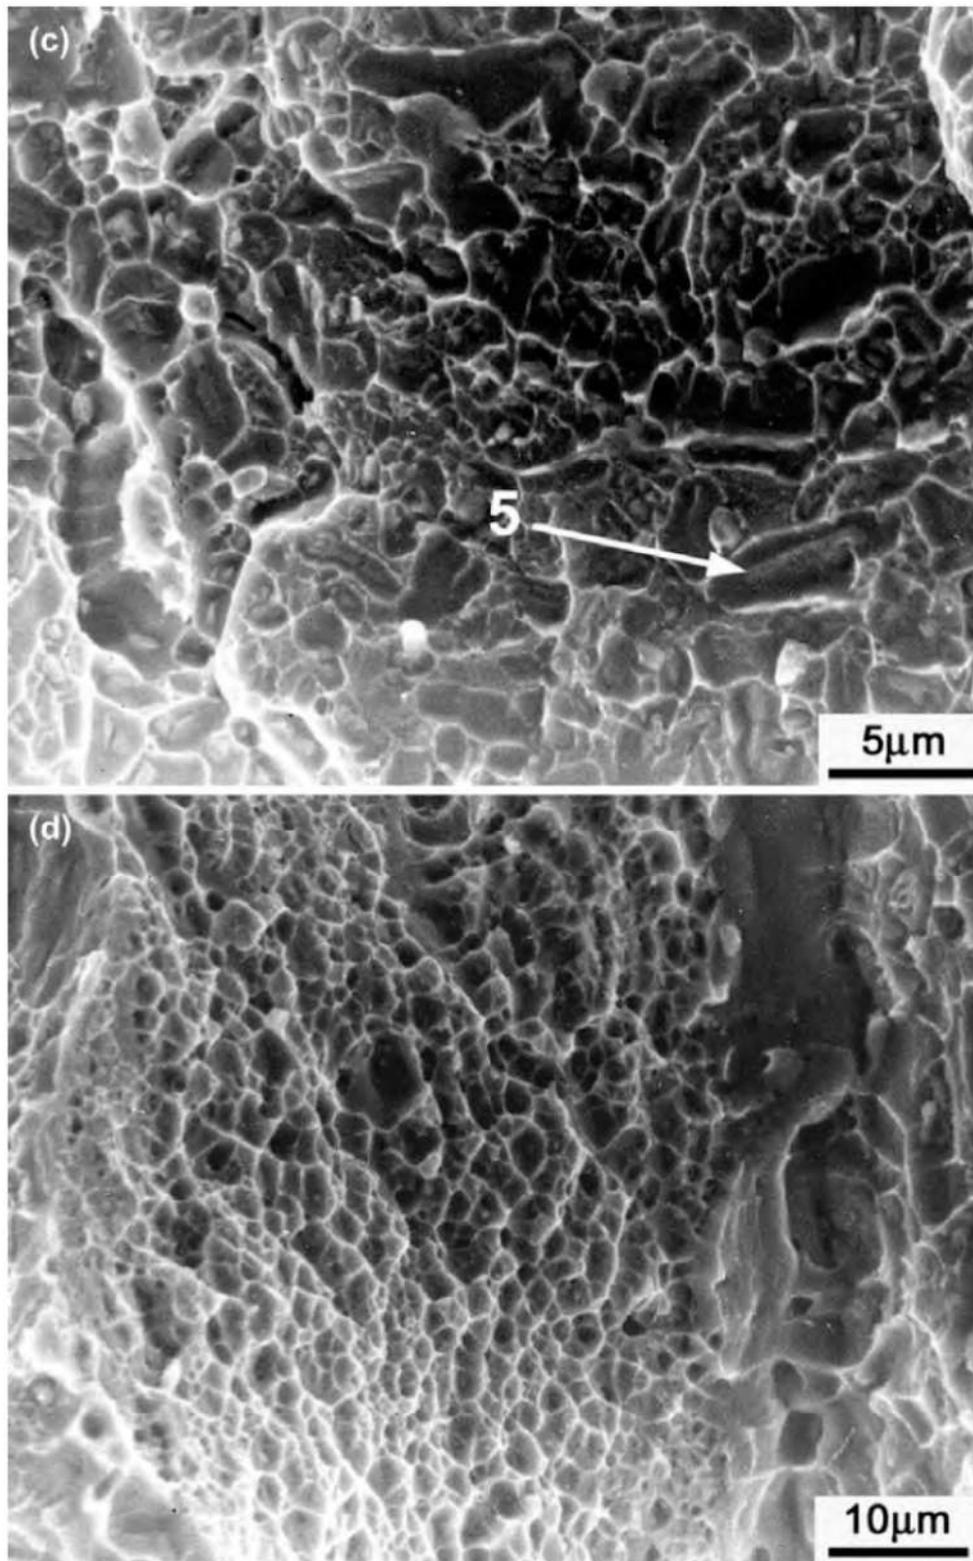
A comparação da área de fratura transgranular (vide figuras 7-c e 7-d) confirma que as microcavidades na orientação TL são, qualitativamente, maiores e mais rasas. Adicionalmente, TL apresenta partículas alongadas ($2 \cdot 0,3$ mm) ao longo da direção de propagação da trinca (vide seta 5).

Figura 7. (c) Exame fractográfico, mostrando fratura transgranular por alvéolos na área não-recristalizada. Seta 5: partículas alongadas na direção de propagação da trinca. Orientação LT. MEV-SEI. 5.000X.

(d) Exame fractográfico, mostrando fratura transgranular por alvéolos na área não-recristalizada. Orientação TL. MEV-SEI. 5.000X.

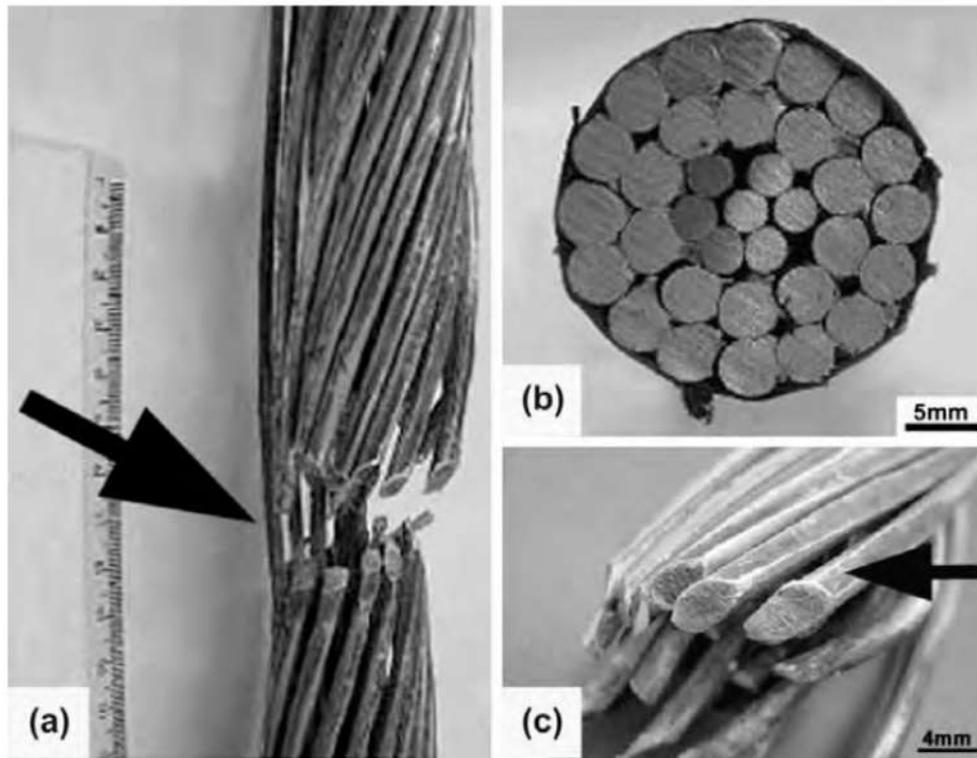
do espaçador nº 3. A figura 1-b mostra que o condutor ACSR é composto de duas camadas externas, com 26 arames de alumínio, e uma porção central, com sete arames de aço carbono. A superfície externa do cabo apresenta danos superficiais (marcas estáticas) causados pela pressão inicial de aperto da garra (vide figura 1-c). O espaçador quádruplo nº 3 é mostrado na figura 2-a. A superfície interna da garra nº 4 mostra marcas de intenso desgaste, que atingem o parafuso de fixação da garra (responsável pelo aperto, vide figura 2-b). A garra é do tipo quebra-nozes e consiste de dois meios-cilindros pivotais, presos por um parafuso de aço, que é fixado contra o furo rosqueado na garra inferior.

Figura 1. (a) Vista geral do condutor ACSR em posição adjacente à garra do espaçador número 3. A ruptura ocorreu ao final da região de aperto (lado direito, vide seta).

(b) Seção transversal do condutor ACSR: 26 arames de alumínio distribuídos nas duas camadas mais externas e sete arames de aço na porção central do cabo.

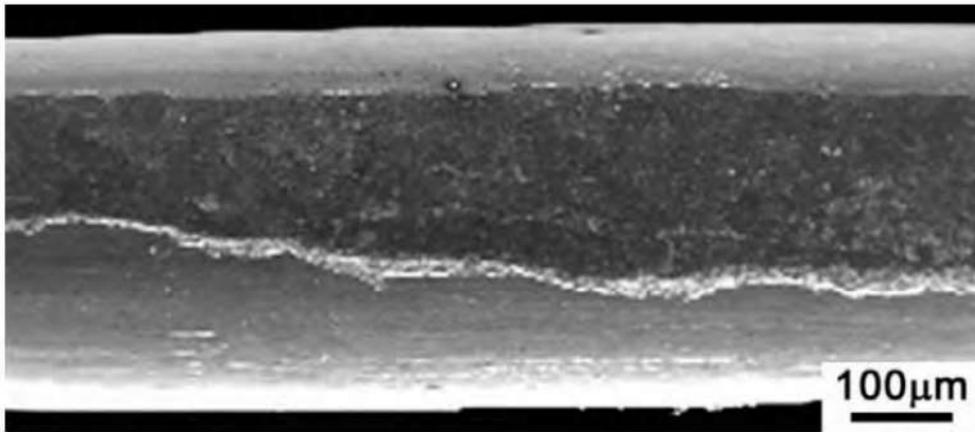
Figura 4. Marcas laterais (interface arame/arama) observadas nas superfícies externas e internas dos arames de alumínio. MEV-SEI.

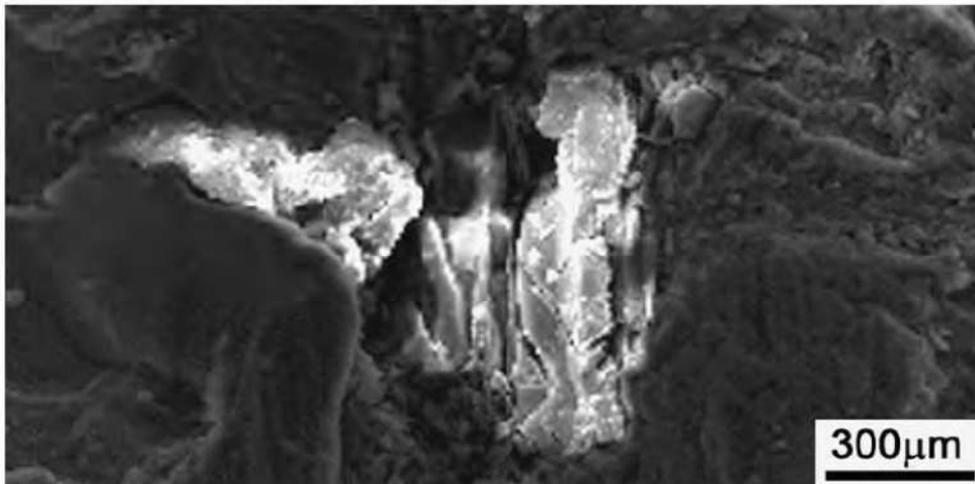
Figura 5. Presença de partículas de Si (dureza entre 6,5 e 7,0 MOHS) na superfície externa dos arames de alumínio. MEV-SEI.

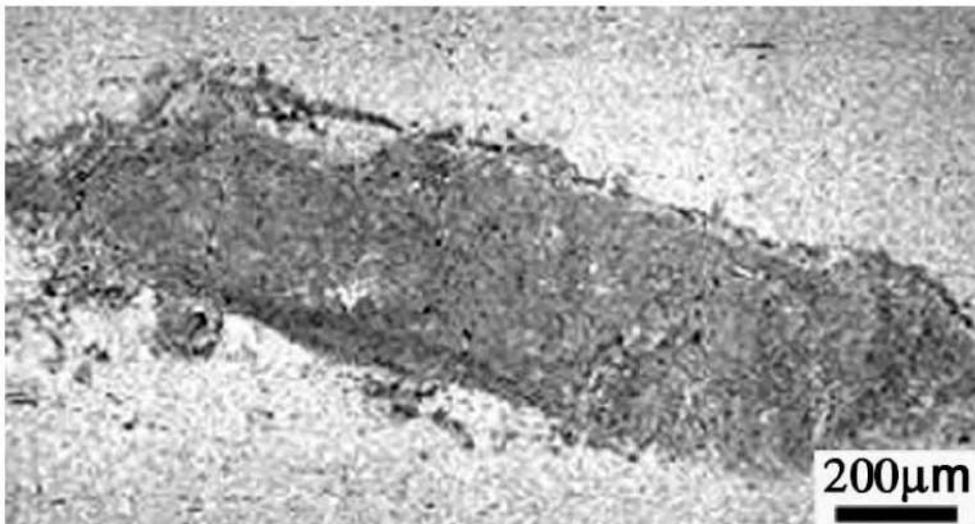
Figura 6. Marcas de *fretting* elípticas (arama/arama) observadas na superfície externa dos arames internos de alumínio próximos à superfície de fratura. MEV-BEI.

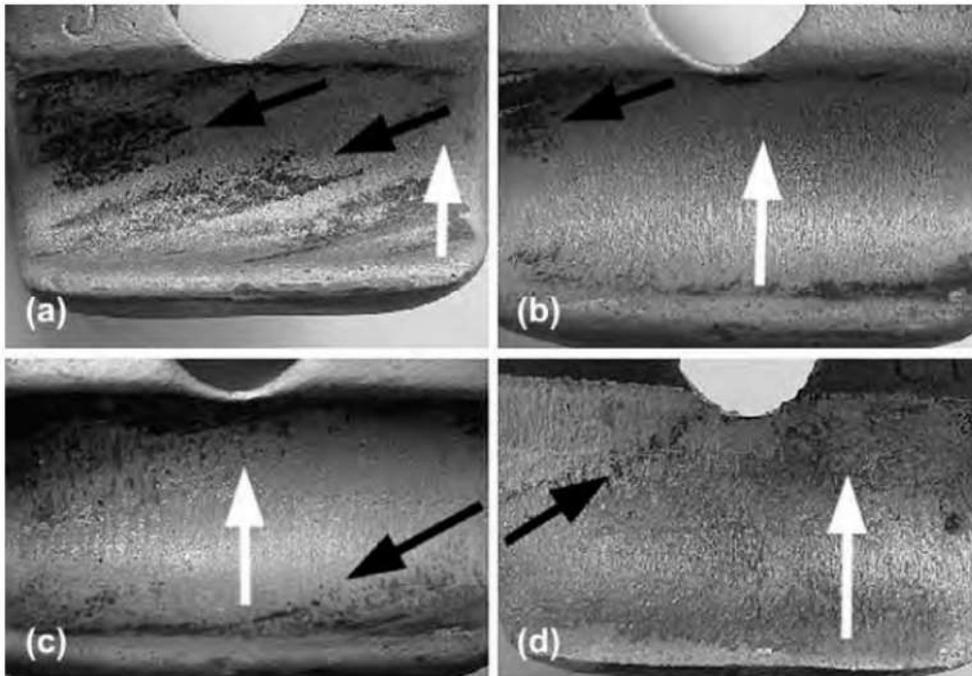
Inspeção visual da superfície interna do grampo de fixação nº 4 de diferentes espaçadores revelou diferentes estágios de desgaste (vide figuras 10-a a 10-d). Algumas garras possuíam marcas estáticas oxidadas, além de marcas de desgaste circunferencial. O grampo do espaçador nº 3 (figura 10-d) mostra um estágio de desgaste mais avançado, onde as marcas estáticas não podem mais ser observadas. Investigação microscópica das superfícies desgastadas confirmou a presença de regiões com marcas de intenso desgaste circunferencial e regiões com presença de partículas de Al_2O_3 (vide figura 11).

Figura 10. (a) até (d). Vista geral da superfície interna da garra número 4 de vários espaçadores. Marcas mais escuras (setas escuras) são marcas estáticas iniciais do contato entre grampo/cabo. Marcas de desgaste circunferenciais (setas claras) indicam a direção de movimento relativo entre as superfícies de contato. As superfícies internas das garras mostram diferentes estágios de desgaste por *fretting*.

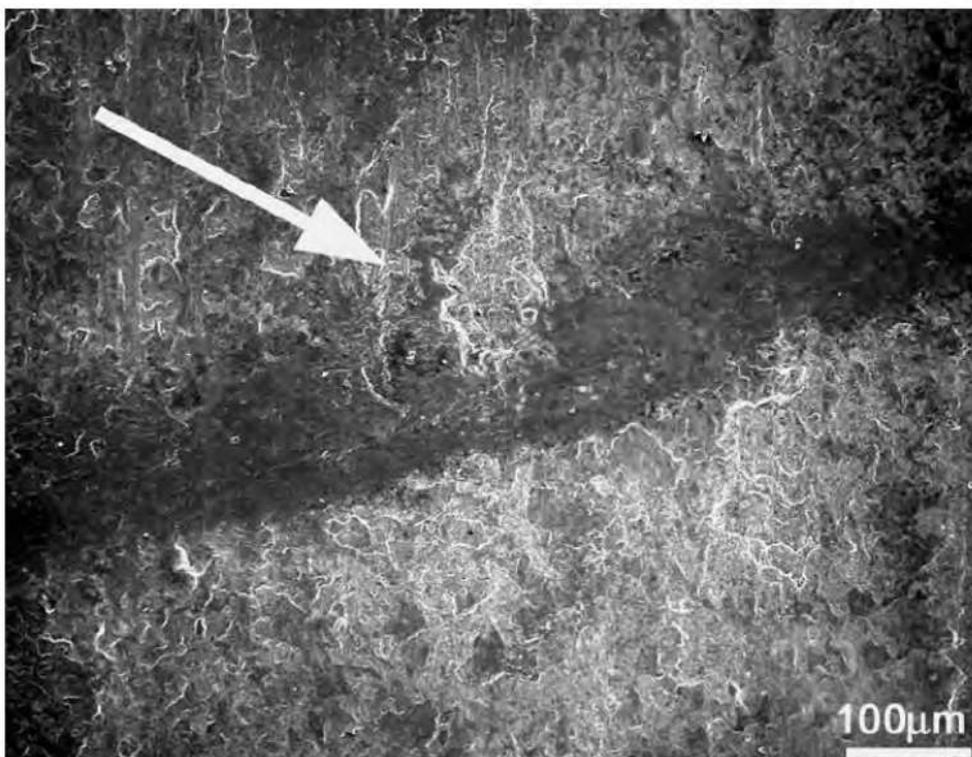
Figura 11. Superfície interna da garra número 4, espaçador número 2, mostrando sulcos de deformação e intensa oxidação. MEV-SEI.

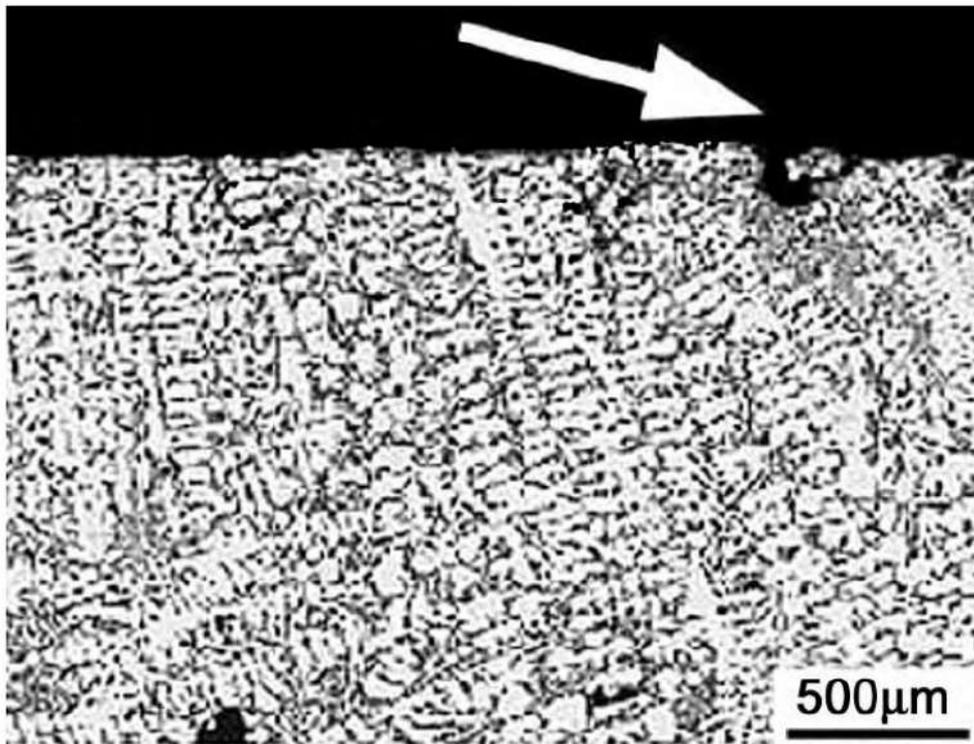
Exame metalográfico da garra do espaçador nº 3 revelou microestrutura fundida de dureza 63 HV com partículas eutéicas grosseiras precipitadas interdendriticamente (vide figura 12), típica de liga Al-Si sem tratamento de modificação da morfologia do eutético. O desgaste do material ocorreu preferencialmente por trincamento e destacamento de material ao longo das regiões interdendríticas, fato que explica a presença de partículas duras de Si incrustadas na superfície dos arames da camada externa do subcondutor (vide figuras 5 e 8-a). A parte inferior do grampo de fixação apresenta rosca usinada. Resultados de análise química do material do grampo (vide tabela 5) estão de acordo com os requisitos da liga Alcan 160, exceto pelo teor de Zn, que se encontra acima do máximo especificado.

Figura 12. Garra número 4, seção longitudinal. Detalhe da microestrutura fundida com dureza de 63 HV, mostrando braços dendríticos de fase Al- α e partículas eutéticas de silício precipitadas interdendríticamente. Destacamento de material e trincamento ocorre preferencialmente nas regiões interdendríticas (vide seta).

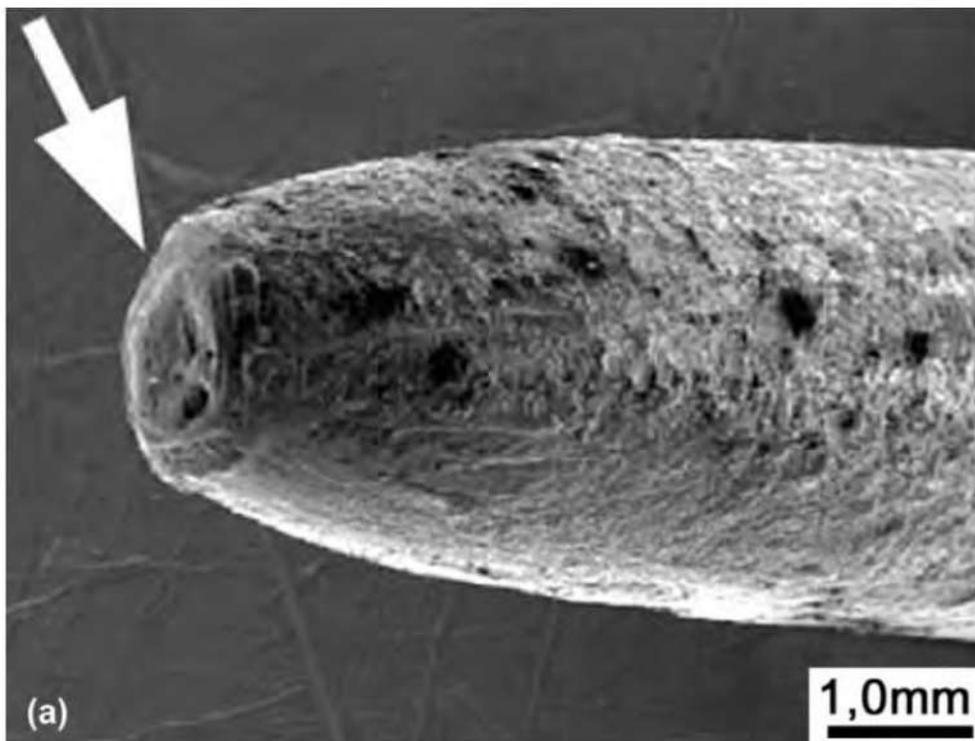
Os arames de aço apresentam composição química e propriedades mecânicas em acordo com os requisitos das normas da ABNT (vide tabelas 6 e 7). A inspeção visual dos arames rompidos indicam fratura por mecanismo dúctil (vide figura 13-a). Exame metalográfico destes arames revelou uma microestrutura perlítica orientada e refinada, com microdureza de 450 HV₁₀₀ (vide figura 13-b), e presença de recobrimento superficial de zinco, com espessura de aproximadamente 80 µm. A microestrutura próximo da fratura mostra esferoidização da perlita, com

Figura 13. (a) Arame de aço. Fratura dúctil, mostrando intensa deformação plástica (vide seta). MEV-SEI.

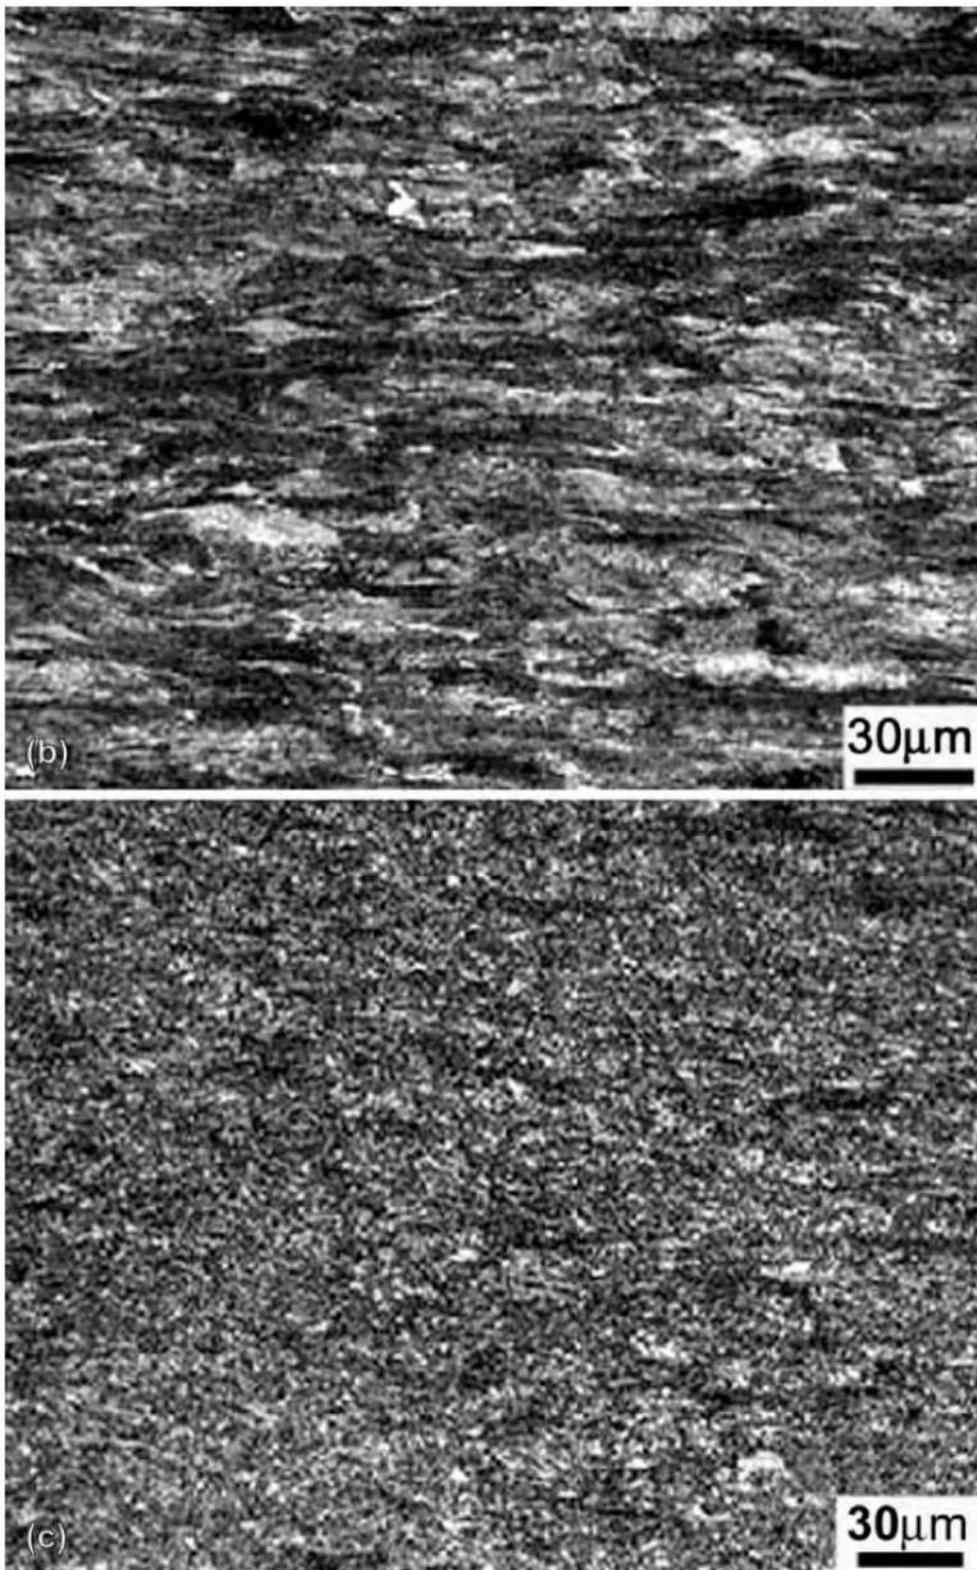
microdureza de 370 HV₁₀₀ (vide figura 13-c), e a presença de uma região de fusão localizada e resfriamento rápido, com microdureza de 870 HV₁₀₀. Os arames de aço romperam por mecanismo dúctil promovido por instabilidade microestrutural causada pelo aquecimento localizado^{1,6}.

Figura 13. (b) Microestrutura mostrando perlita orientada ($\alpha + \text{Fe}_3\text{C}$) com dureza de 450 HV_{100} Nital.

(c) Microestrutura próxima da superfície de fratura, mostrando perlita esferoizada com dureza de 370 HV_{100} Nital.

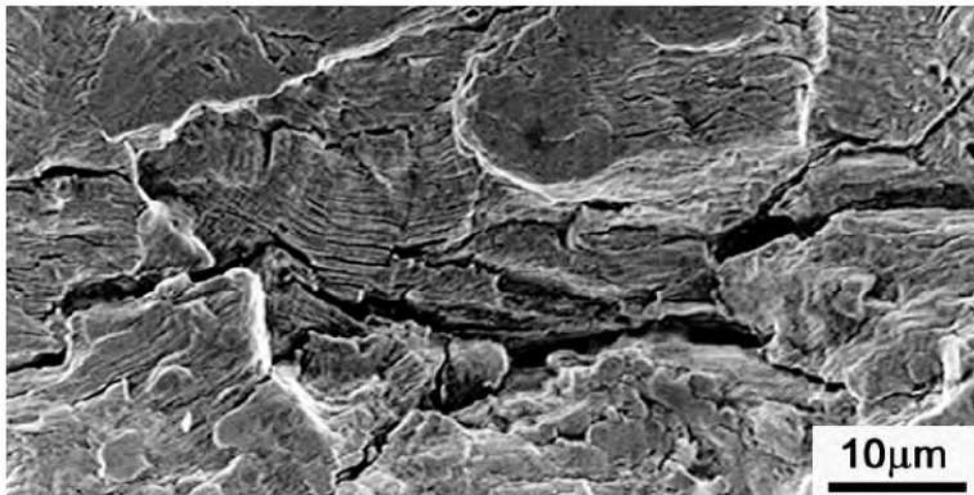
Figura 3. Exemplo de estrias de fadiga associadas com trincamento secundário na superfície de fratura da placa de compressão. MEV-SEI. 1.000X.
