Metalografia e Análise de Falhas

Casos Seleccionados (1933-2003)

**Metalografia e Análise de Falhas:
Casos Selecionados (1933-2003)**

Primeira Edição
EPUSP
IPT
2018

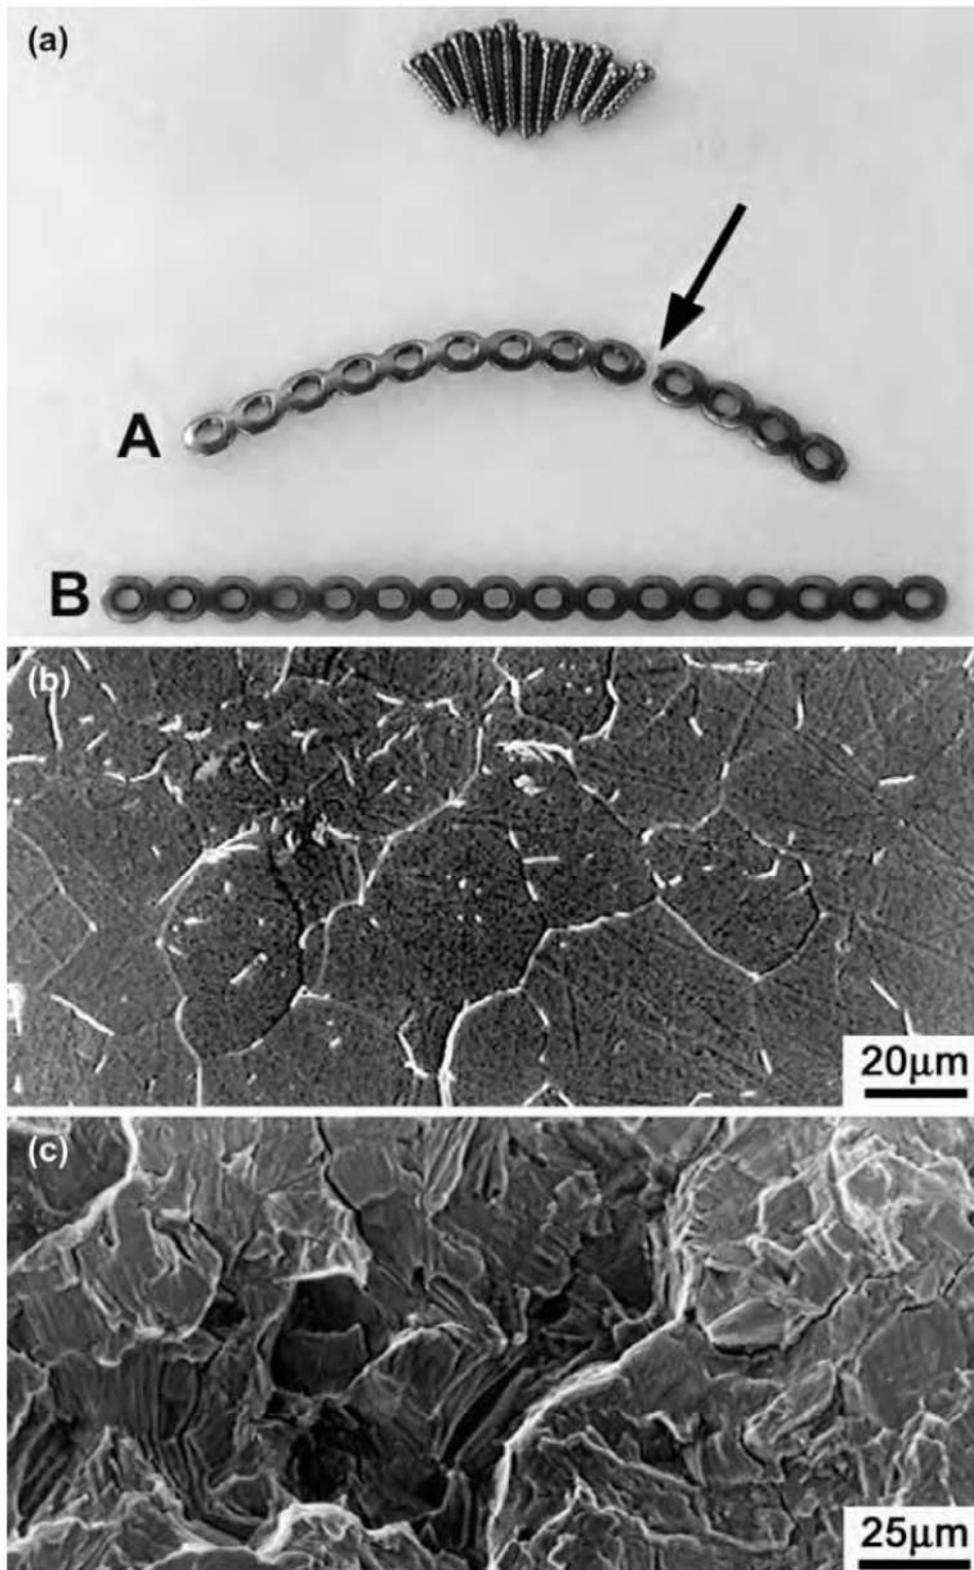
A fratura da placa-lâmina para fêmur (com ângulo de 130°) ocorreu na região da lâmina da placa que apresentava intensa redução de espessura (vide figura 4-a). A lâmina apresentava uma seção transversal em T, onde foi possível observar a presença de defeitos de manufatura, como cantos vivos, pequenas trincas e marcas de usinagem (vide figura 4-b). A composição química do material (vide tabela 2) não atendia aos requisitos mínimos exigidos pelas normas ABNT²⁰. A análise da superfície de fratura revelou duas áreas opostas com presença de estrias de fadiga (vide figura 4-c), além da presença de uma pequena área central de fratura dúctil. Os resultados indicaram que a fratura ocorreu por fadiga sob a ação de baixas tensões nominais em esforço de flexão reversa. A literatura aponta que falhas por fadiga em placa-pino (*nail-plate*) ou placa-lâmina (*blade-plate*) são invariavelmente atribuídas à instabilidade mecânica da redução da fratura, podendo decorrer de erros na instalação²¹.

Figura 4. (a) Falha de uma placa-pino para fêmur (seta) fabricada em aço inoxidável. (b) Presença de defeitos de fabricação, como cantos vivos e marcas de usinagem (vide seta). MEV-SEI. 100X. (c) Visão geral da superfície de fratura, apresentando estrias de fadiga. MEV-SEI. 2.000X.

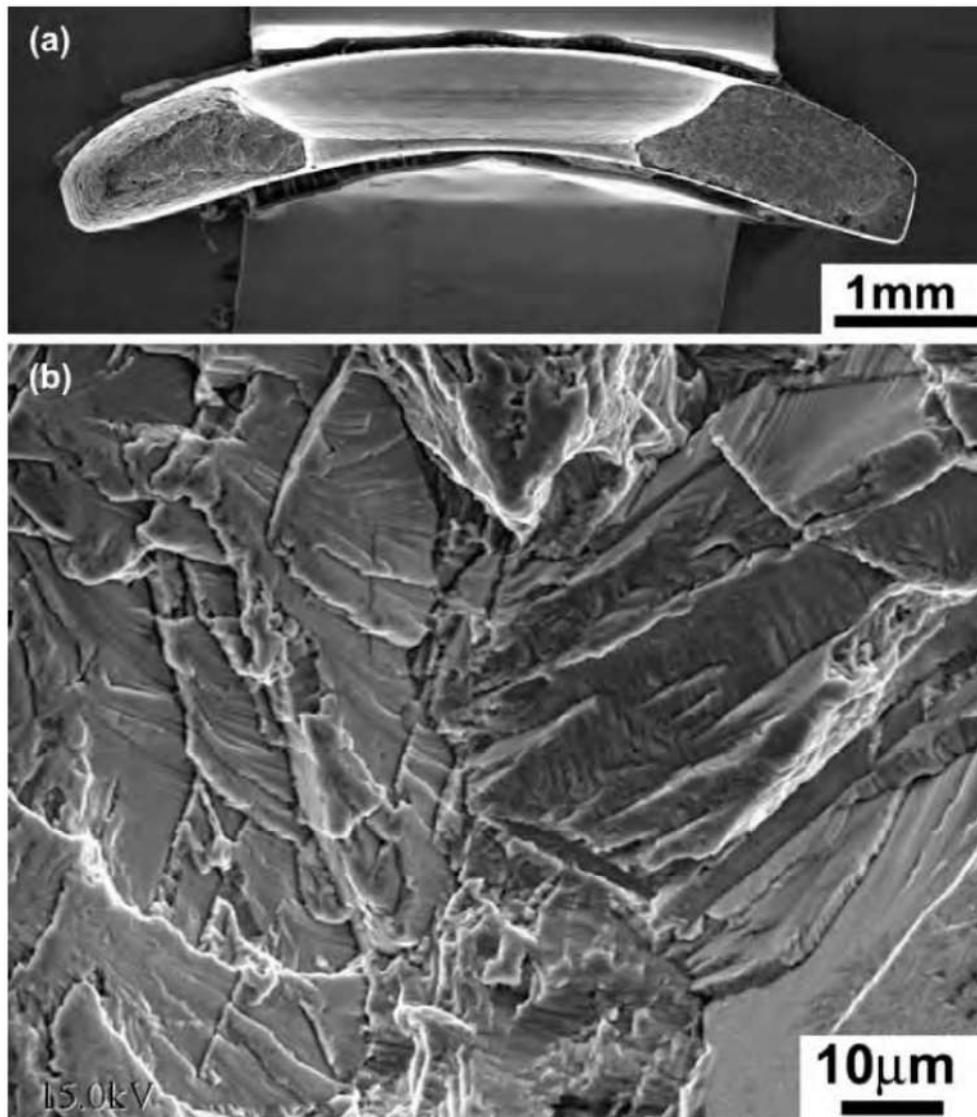
Figura 4. (a) Exame microfractográfico, condição 1: vista geral. MEV-SEI. (b) Exame microfractográfico, condição 1: detalhe da região de fratura estável, mostrando estrias e fissuras paralelas, formação de degraus e trincamento intergranular. MEV-SEI.

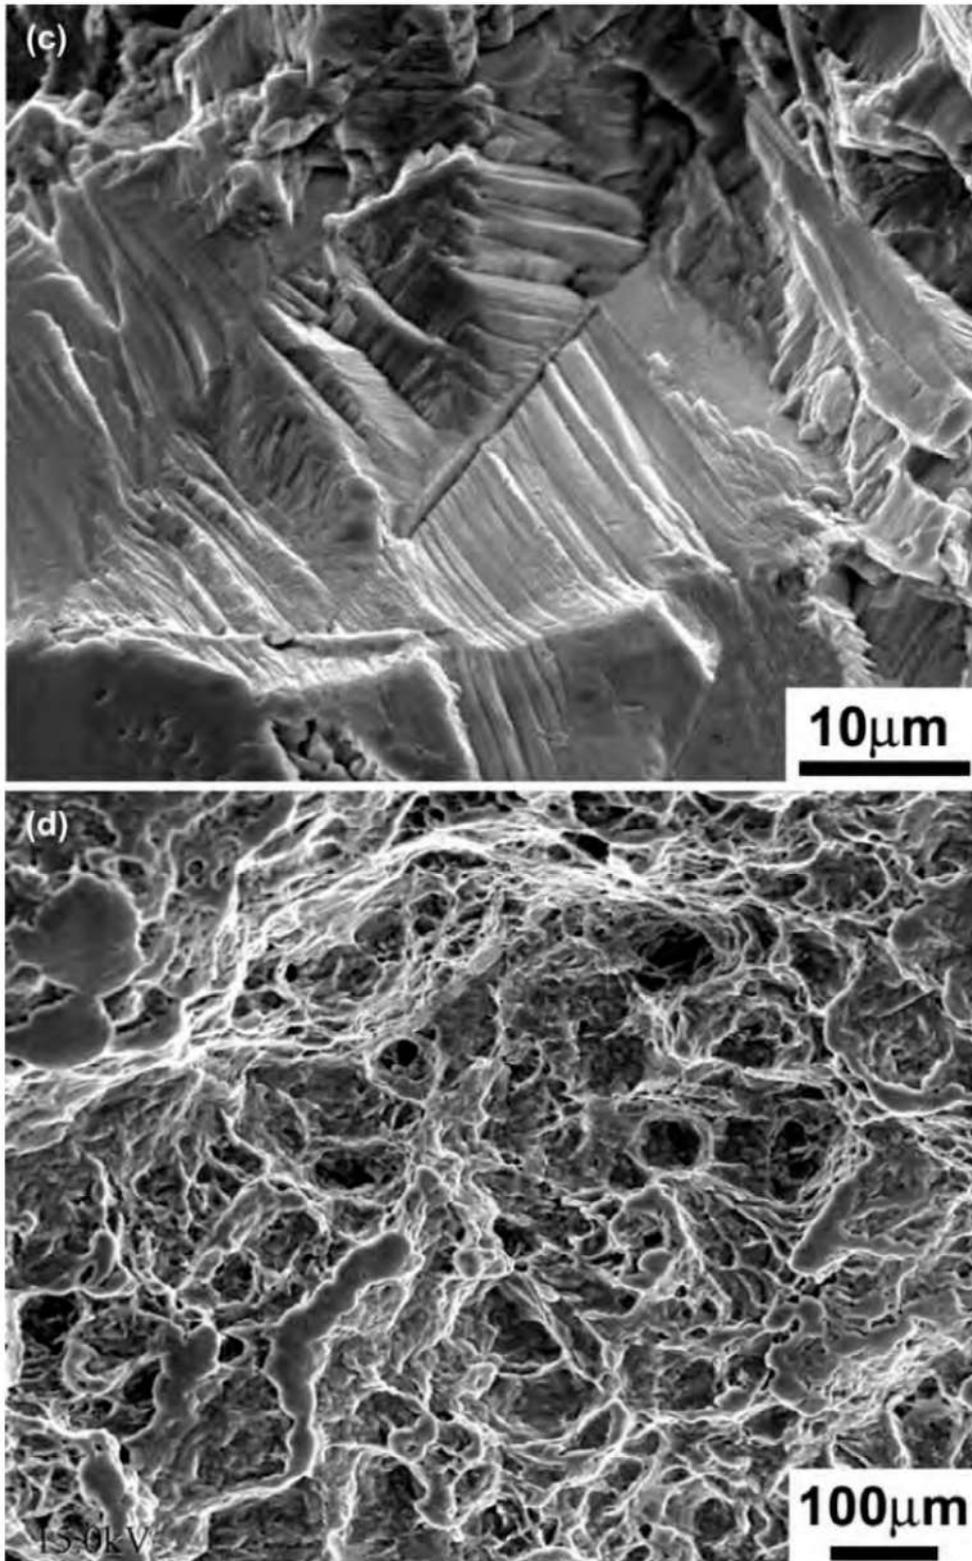
Figura 4. (c) Exame microfractográfico, condição 1: detalhe da região de fratura estável, mostrando estrias e fissuras paralelas, e trincamento intergranular. MEV-SEI. (d) Exame microfractográfico, condição 1: detalhe da região de sobrecarga, mostrando alvéolos de fratura dúctil. MEV-SEI.

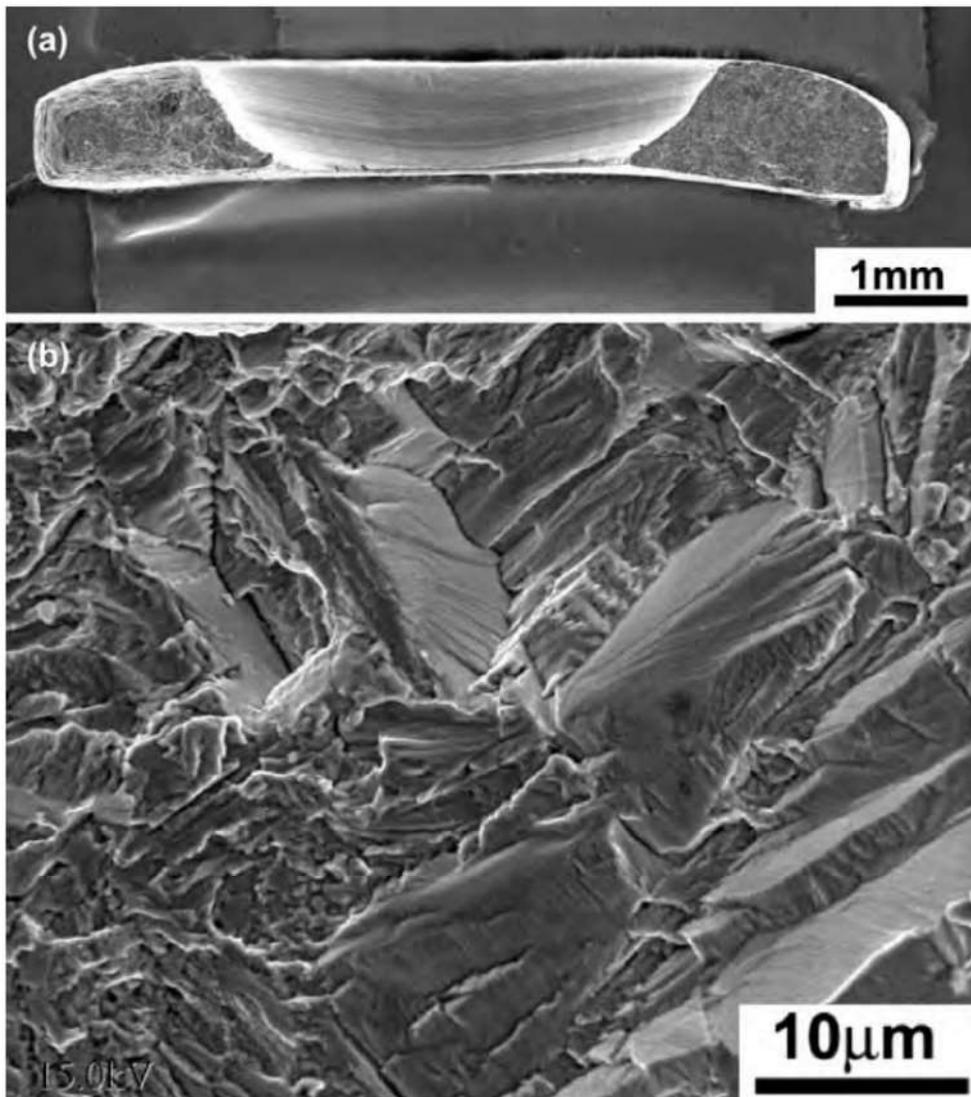
Figura 5. (a) Exame microfractográfico, condição 3: vista geral. MEV-SEI. (b) Exame microfractográfico, condição 3: detalhe da região de fratura estável, mostrando estrias e fissuras paralelas, formação de degraus e trincamento intergranular. MEV-SEI.

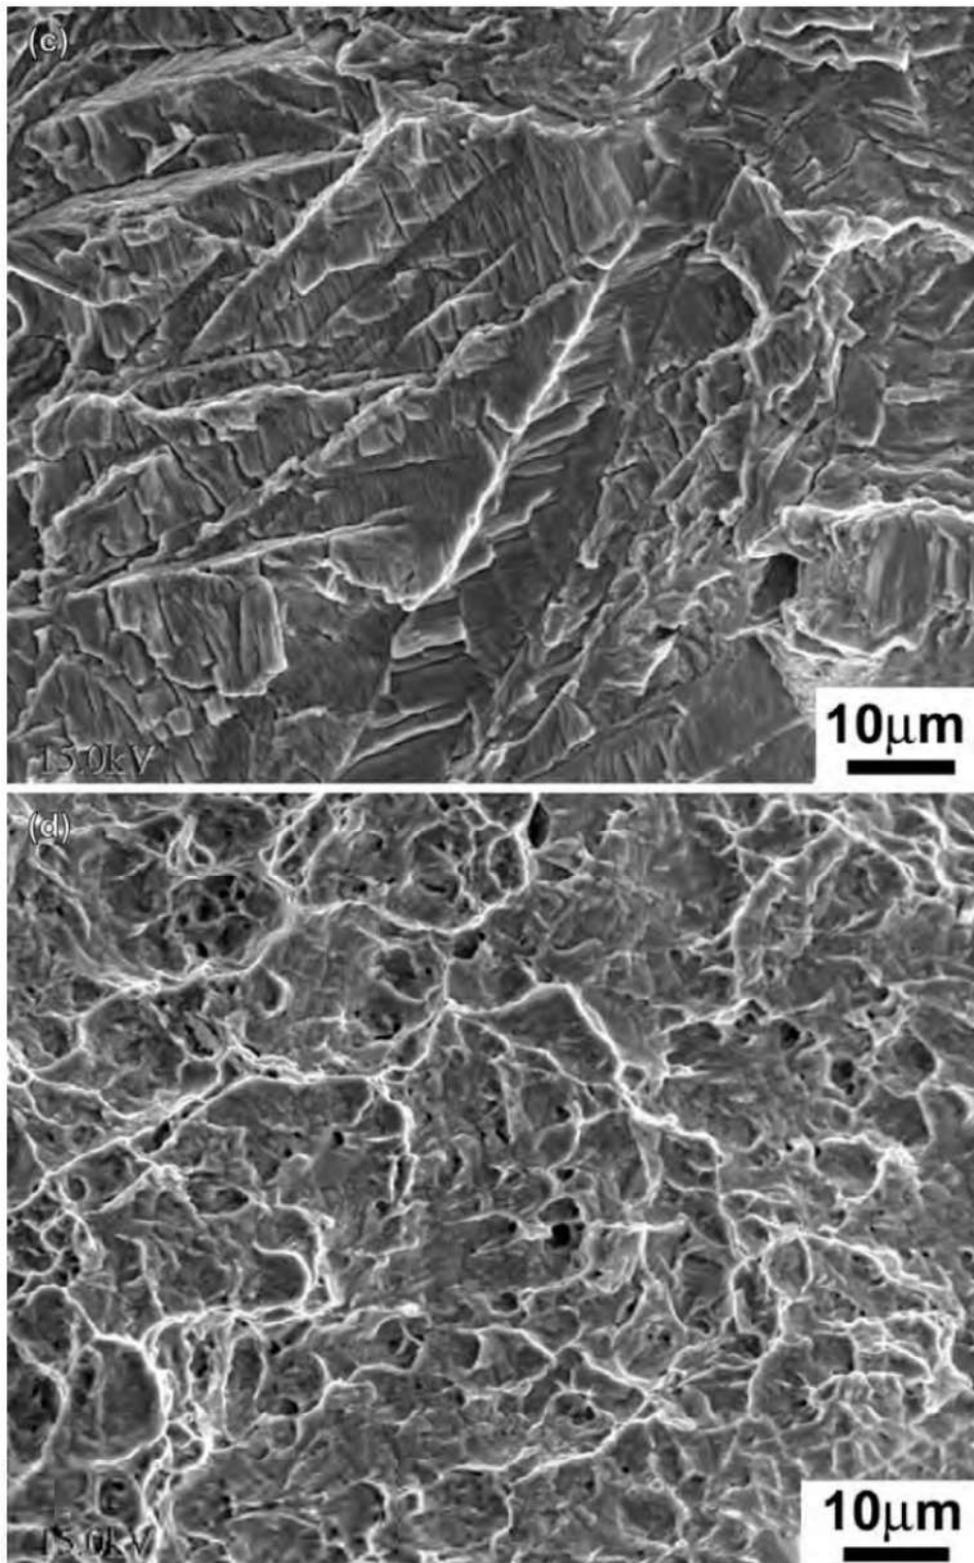
Figura 5. (c) Exame microfractográfico, condição 3: detalhe da região de fratura estável, mostrando estrias e fissuras paralelas, e trincamento intergranular. MEV-SEI. (d) Exame microfractográfico, condição 3: detalhe da região de sobrecarga, mostrando alvéolos de fratura dúctil. MEV-SEI.

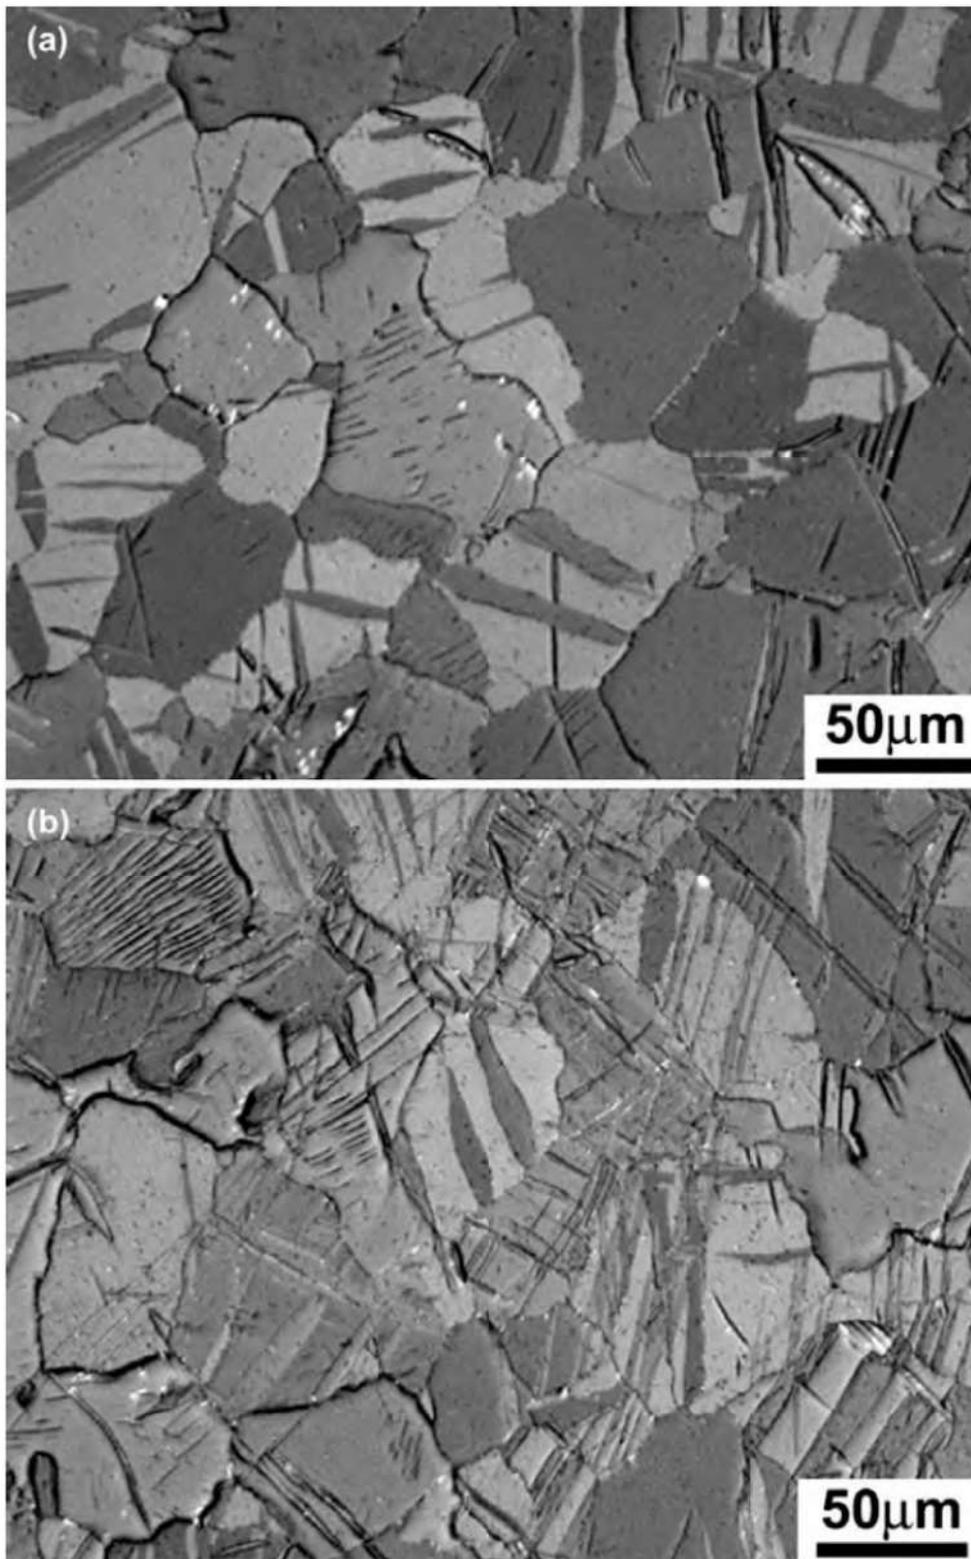
Figura 6. (a) Exame metalográfico, condição 3: detalhe da região longe da superfície de fratura. Microscópio óptico.

(b) Exame metalográfico, condição 3: detalhe da região de fratura por fadiga, mostrando maior concentração de maclas mecânicas. Microscópio óptico.

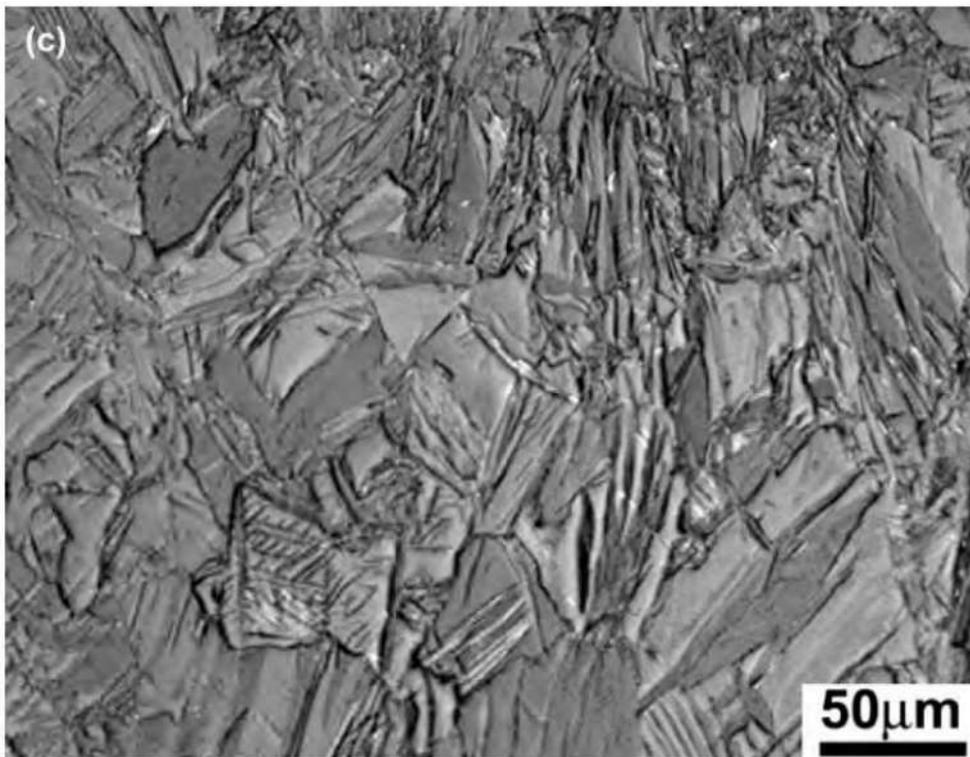
Figura 6. (c) Exame metalográfico, condição 3: detalhe da região de fratura por sobrecarga, mostrando maior concentração de maclas mecânicas e deformação dos grãos da fase α . Microscópio óptico.

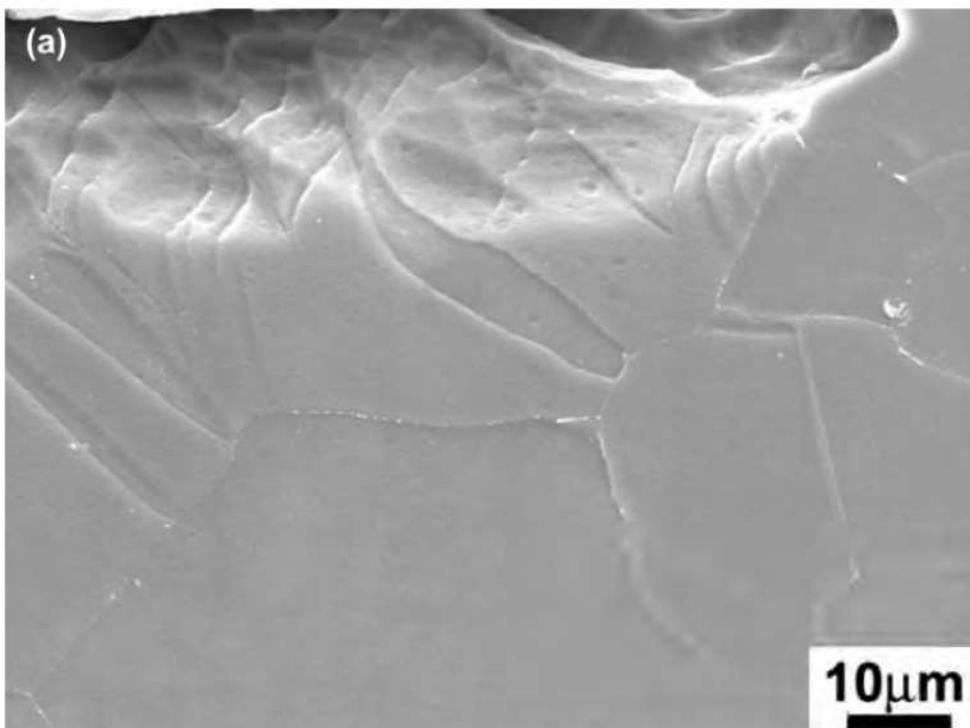
Figura 7. (a) Exame metalográfico junto à superfície de fratura, condição 2: região de fratura estável, mostrando como a maclação causa a formação de fissuras paralelas na superfície da fratura. MEV-SEI.

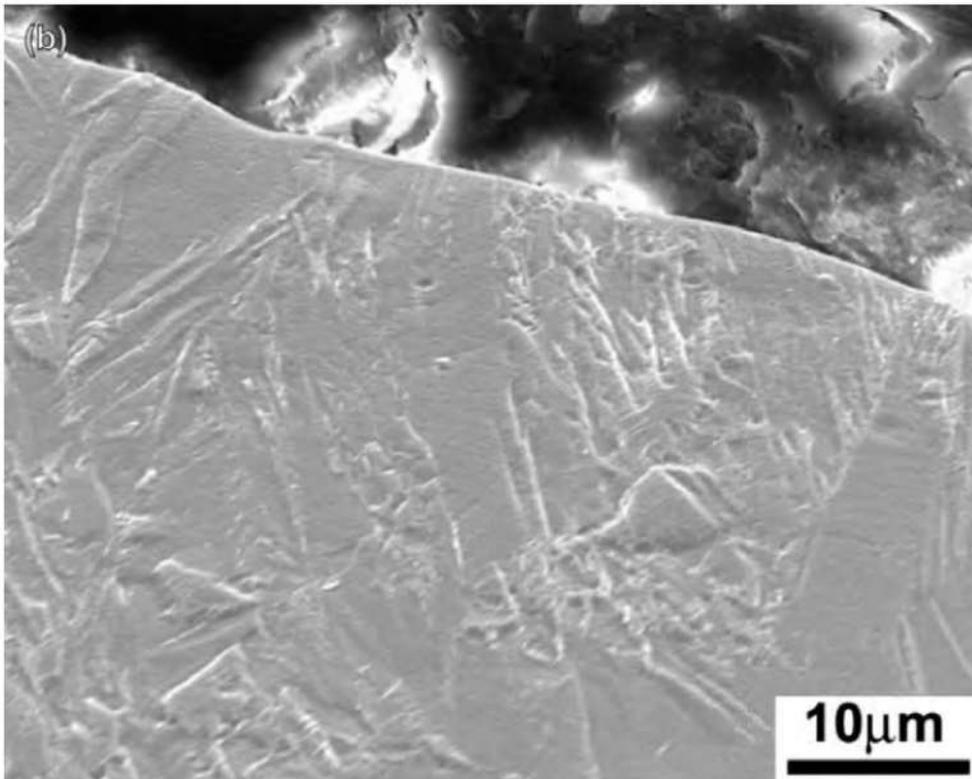
Figura 7. (b) Exame metalográfico junto à superfície de fratura, condição 2: região de sobrecarga com alta concentração de maclas mecânicas. MEV-SEI.

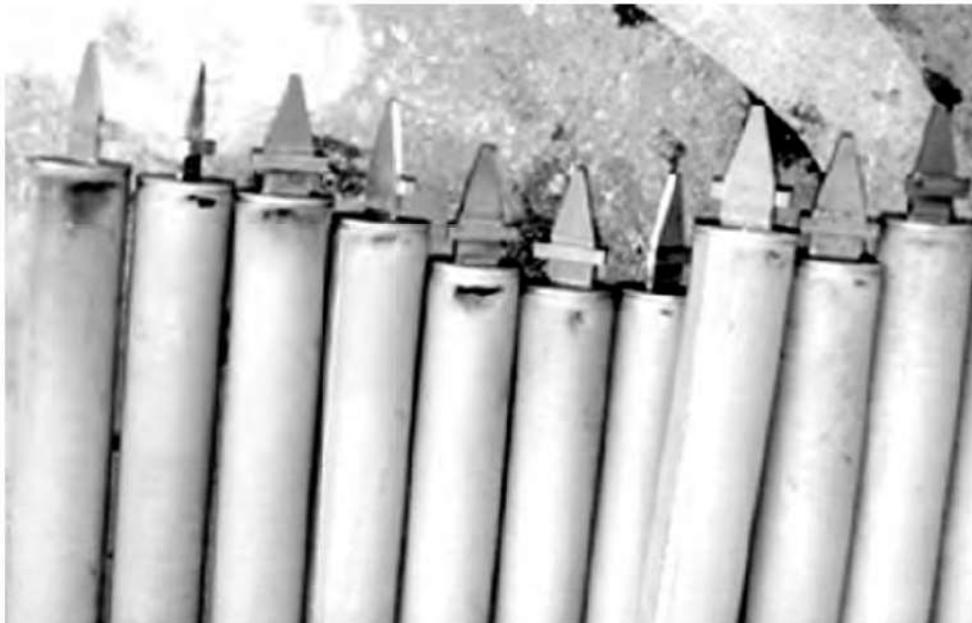
Figura 2. Localização dos defeitos nos cartuchos sinterizados.

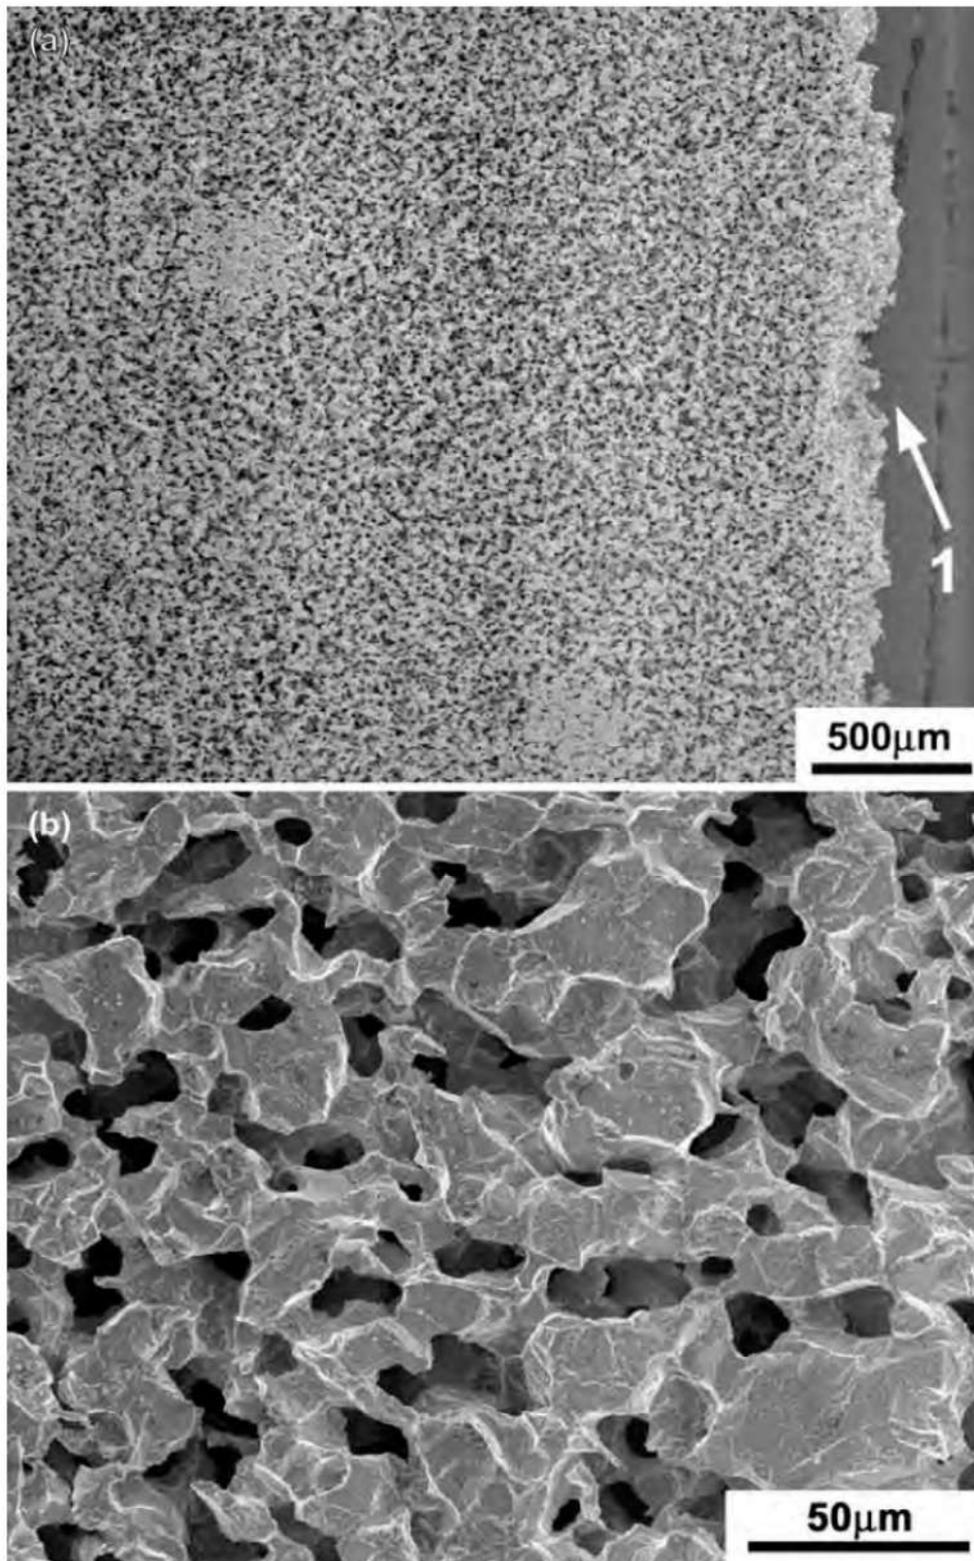
Figura 4. Topografia da superfície externa do cartucho. (a) Vista geral próximo da trinca transversal (seta 1). (b) Região longe da trinca, mostrando pós de Ni com morfologia facetada. MEV-SEI.

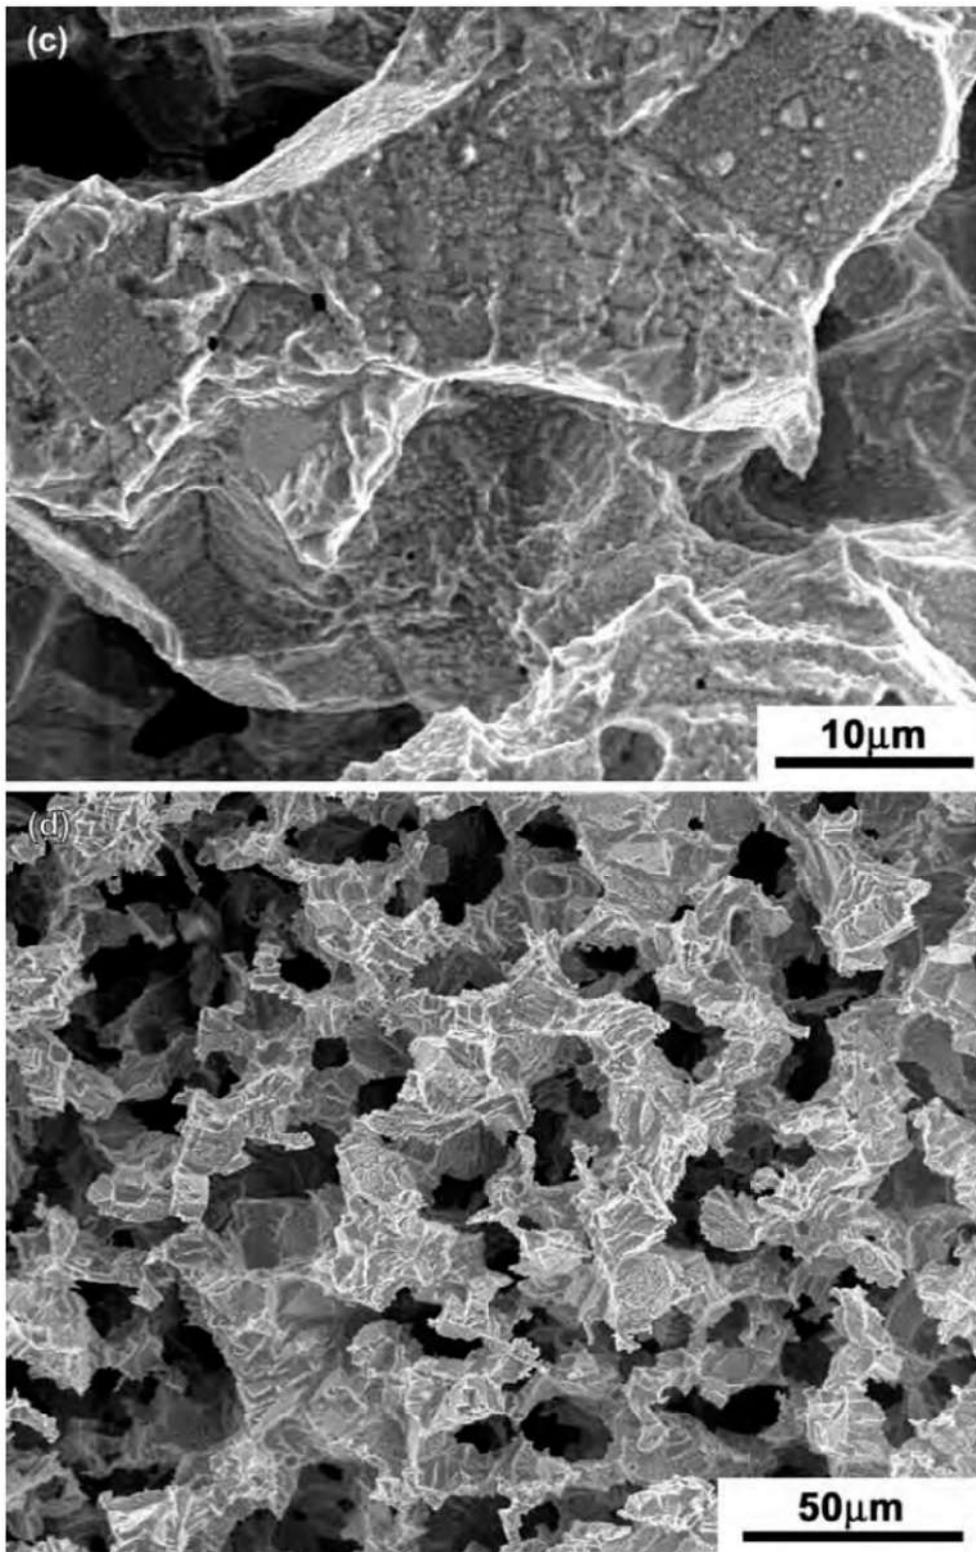
Figura 4. Topografia da superfície externa do cartucho. (c) Região longe da trinca, mostrando pós de Ni com morfologia facetada. (d) Região próxima da trinca, mostrando pós de Ni com superfície rugosa, revelando aspectos cristalográficos, típicos de corrosão preferencial. MEV-SEI.

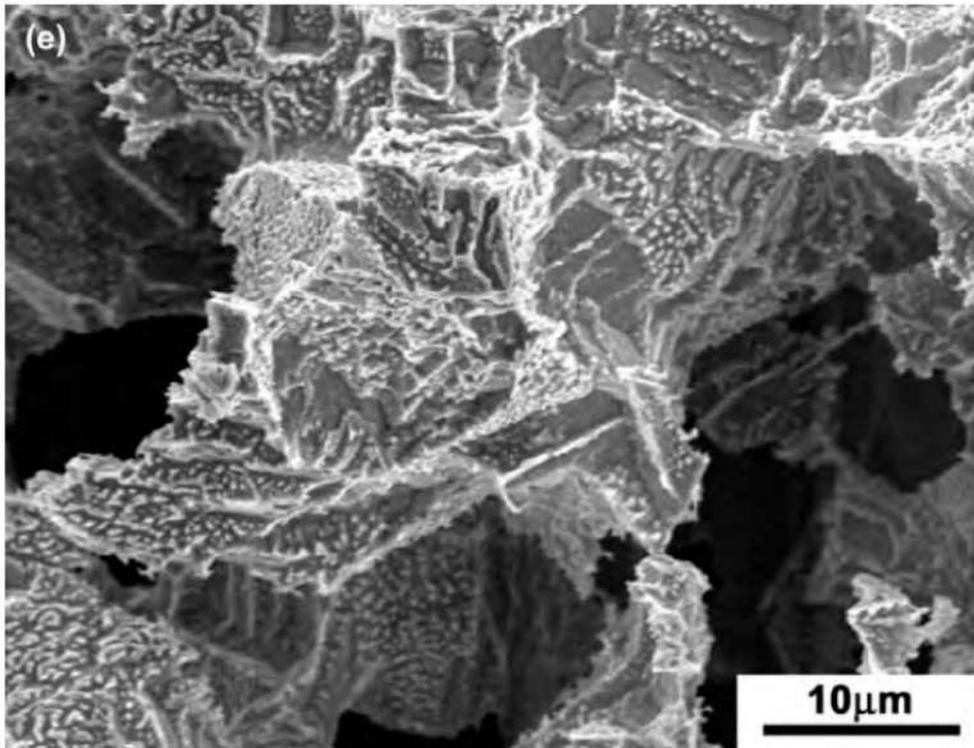
Figura 4. Topografia da superfície externa do cartucho. (e) Região próxima da trinca, mostrando pós de Ni com superfície rugosa, revelando aspectos cristalográficos, típicos de corrosão preferencial. MEV-SEI.

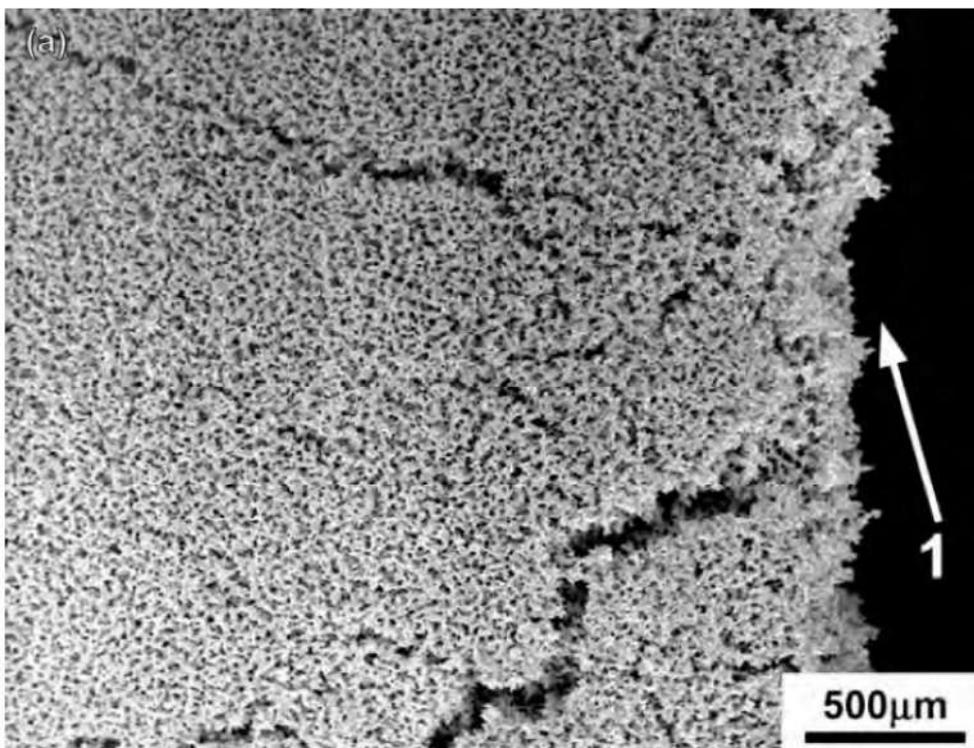
Figura 5. Topografia da superfície externa do cartucho. (a) Vista geral próximo da trinca transversal (seta 1), mostrando intenso trincamento secundário intergranular. MEV-SEI.

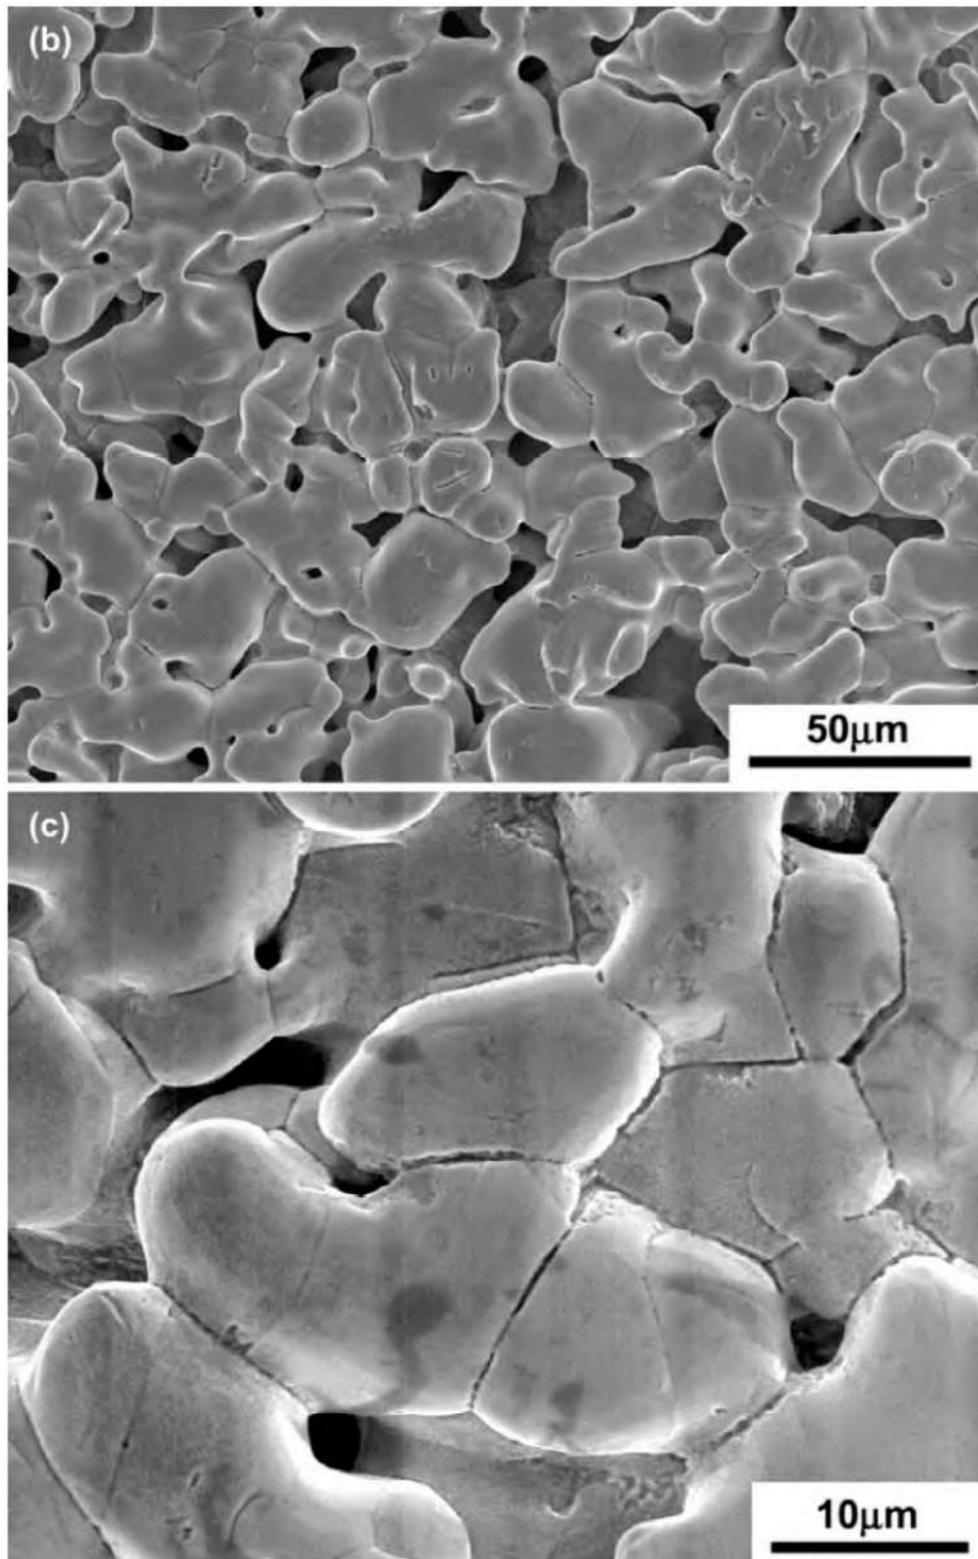
Figura 5. Topografia da superfície externa do cartucho. (b) e (c) Região longe da trinca, mostrando pós de Ni com morfologia bem lisa e decoesão intergranular. MEV-SEI.

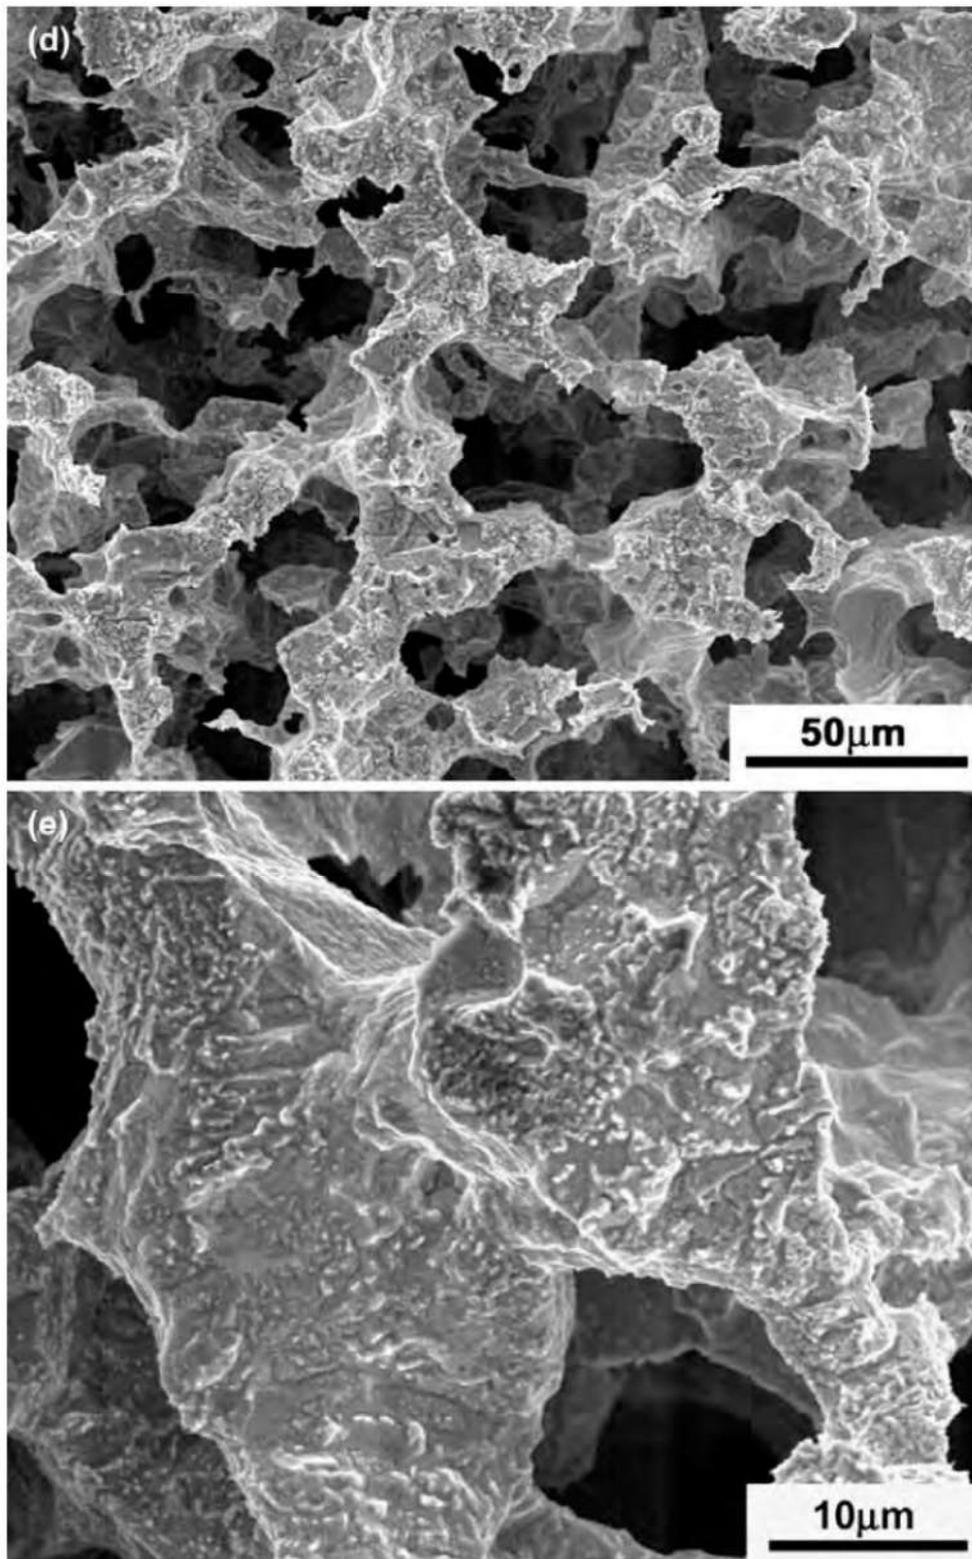
Figura 5. Topografia da superfície externa do cartucho. (d) e (e) Região próxima da trinca, mostrando pós de Ni com superfície rugosa, revelando aspectos cristalográficos, típicos de corrosão preferencial. MEV-SEI.

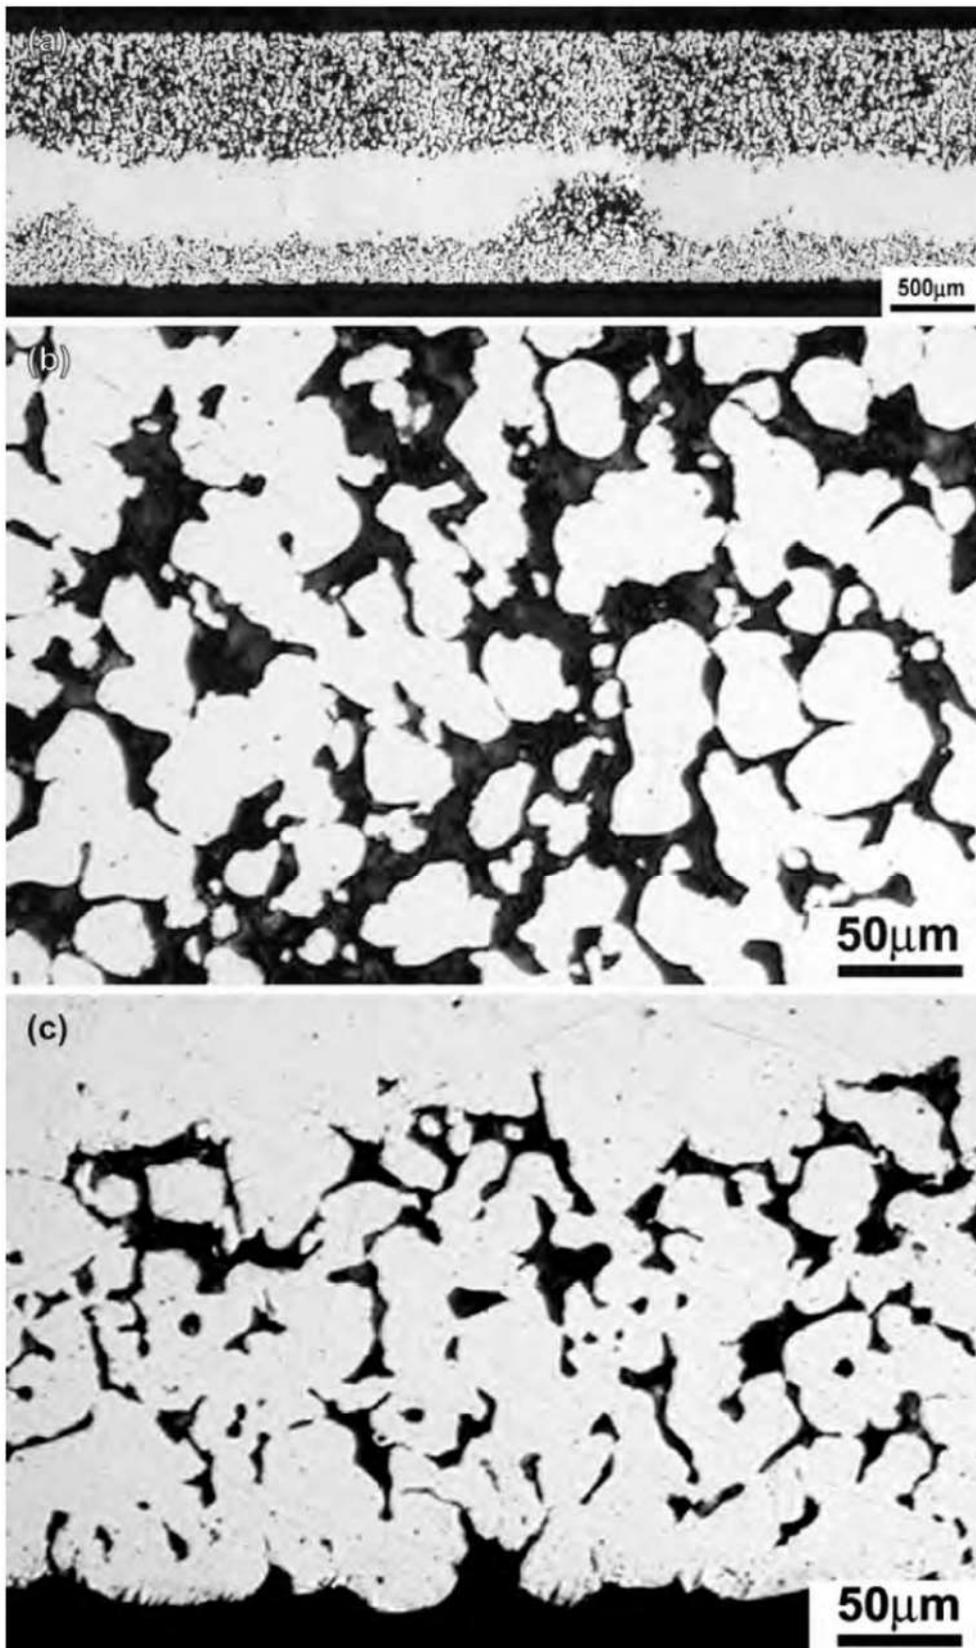
Figura 6. Macroestrutura do cartucho longe da região contendo defeitos. (a) Vista geral, mostrando face externa (topo) e interna (inferior). (b) Detalhe da face externa, mostrando distribuição de porosidades e morfologia dos pós de Ni. (c) Detalhe da face interna, mostrando distribuição de porosidades e morfologia dos pós de Ni.

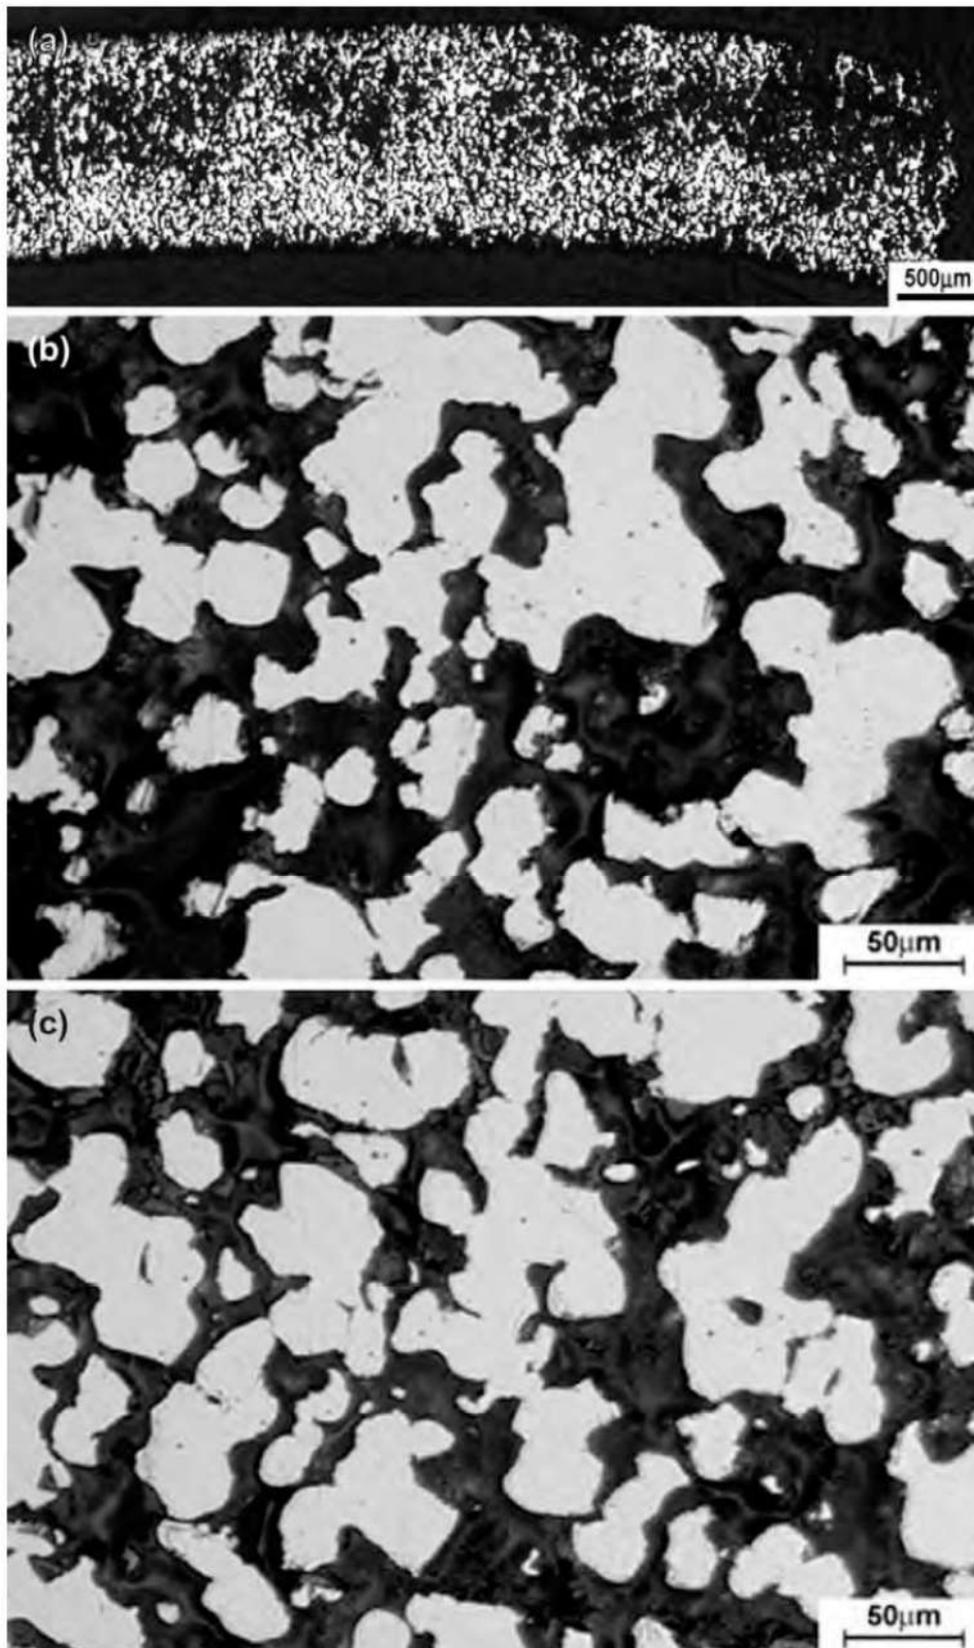
Figura 7. Macroestrutura do cartucho adjacente à região contendo defeitos. (a) Vista geral, mostrando face externa (topo) e interna (inferior). (b) Detalhe da face externa, mostrando distribuição de cavidades e morfologia dos pós de Ni. (c) Detalhe da face interna, mostrando distribuição de cavidades e morfologia dos pós de Ni.
