Metalografia e Análise de Falhas

Casos Seleccionados (1933-2003)

**Metalografia e Análise de Falhas:
Casos Selecionados (1933-2003)**

Primeira Edição
EPUSP
IPT
2018

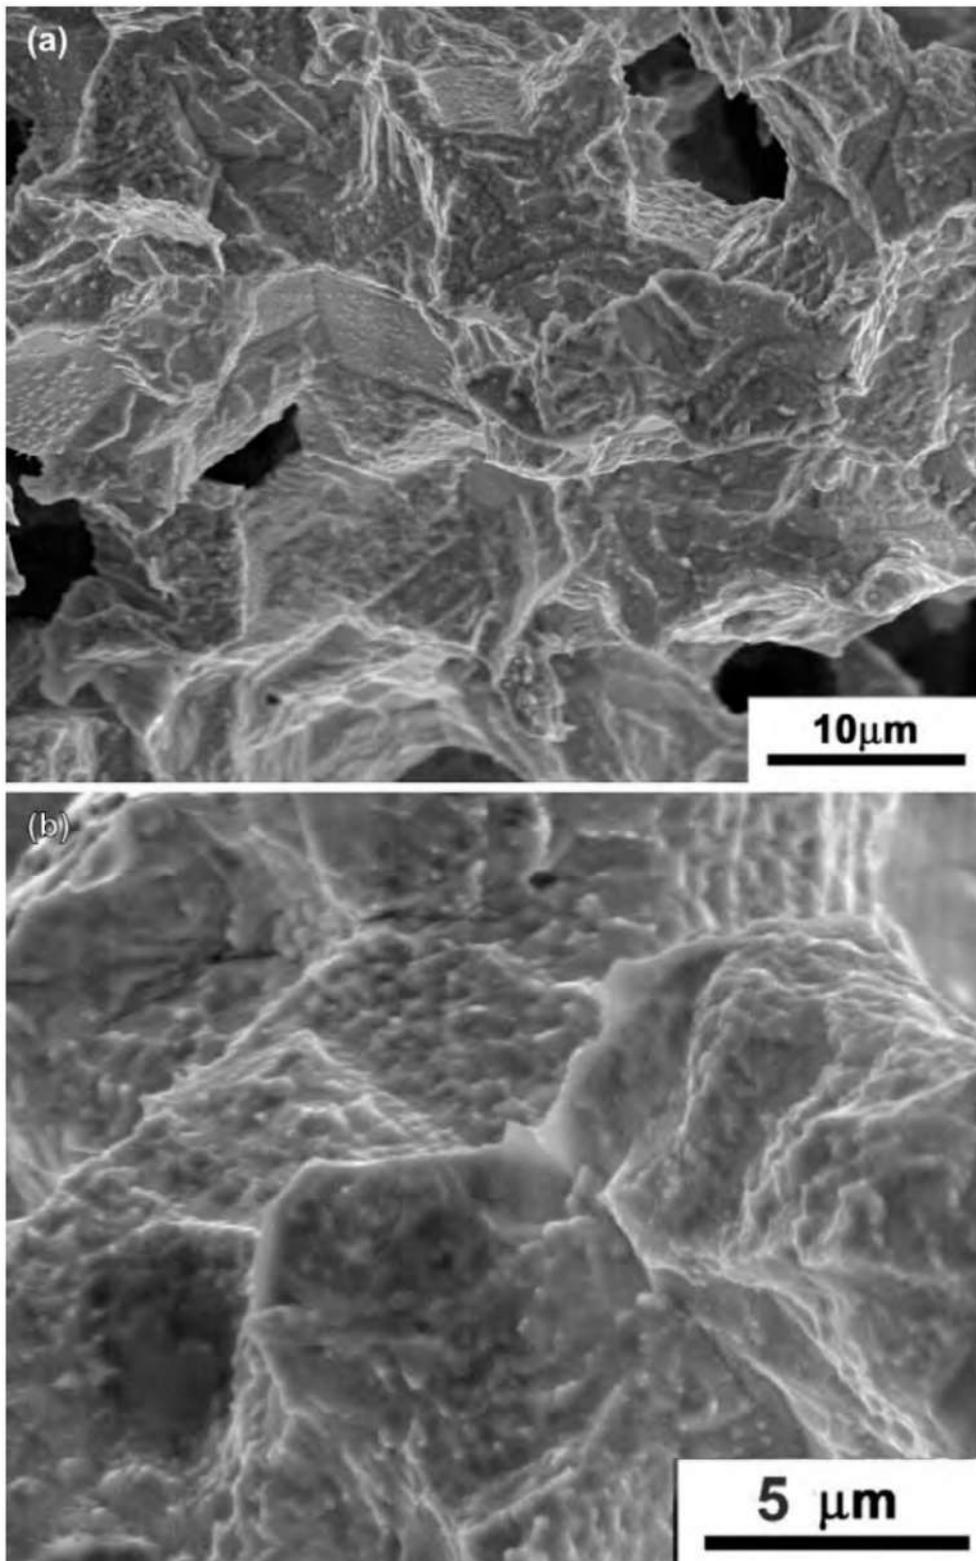
Figura 8. Exame fractográfico da superfície da trinca transgranular. (a) e (b) Fratura dúctil intergranular próxima da face externa do cartucho. MEV-SEI.

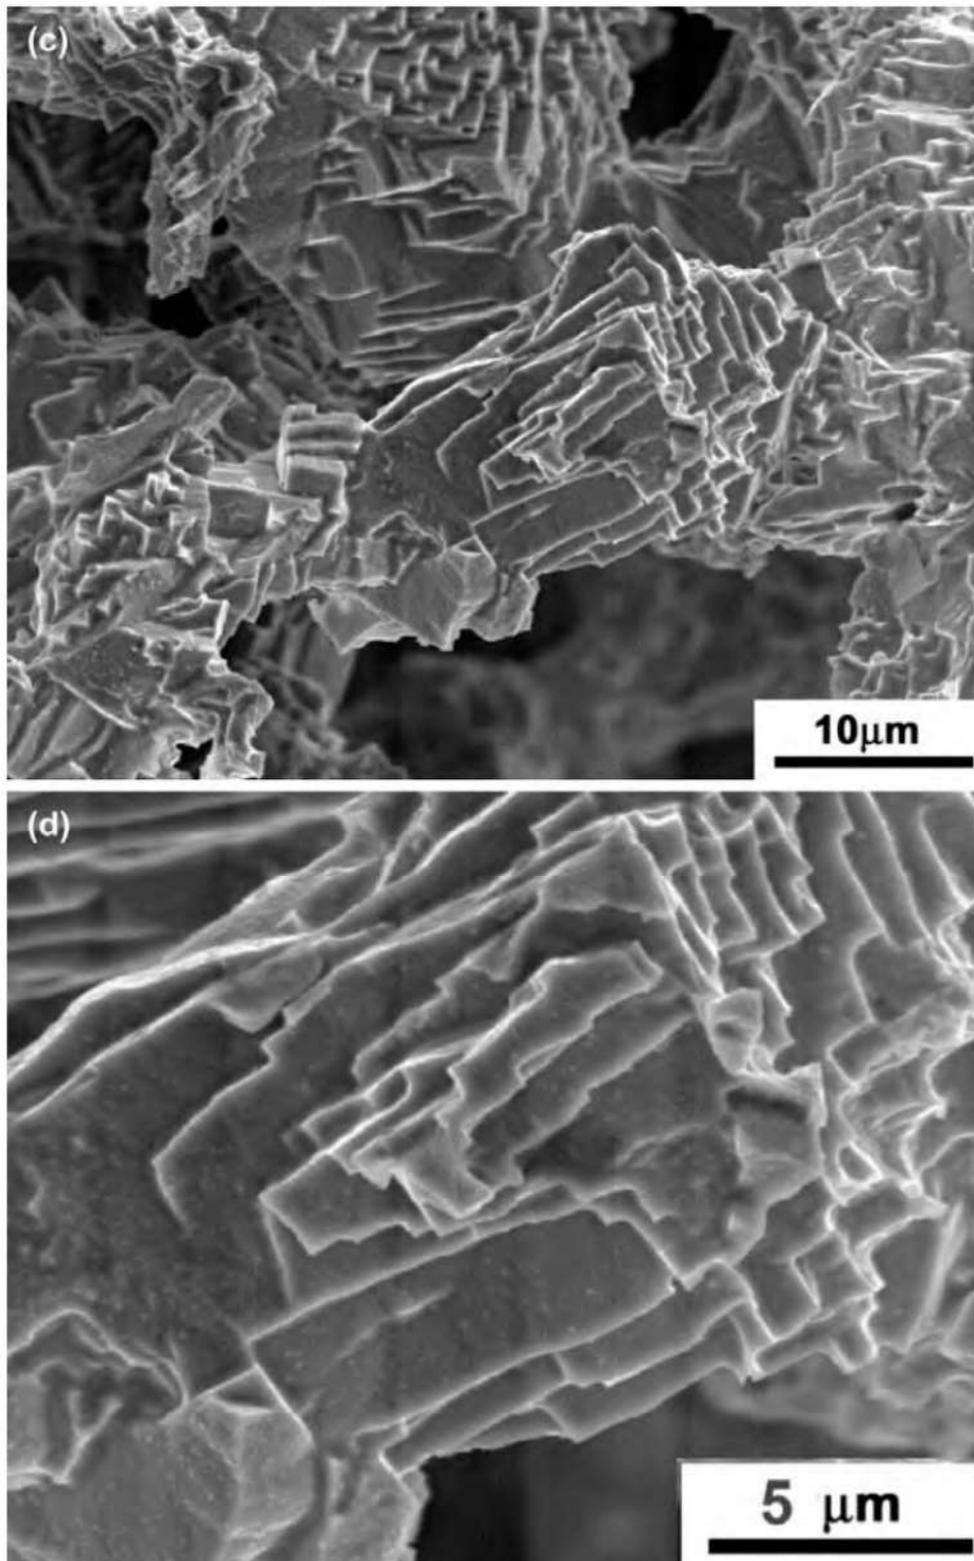
Figura 8. Exame fractográfico da superfície da trinca transgranular. (c) e (d) Fratura transgranular, mostrando topografia facetada, com presença de degraus, e cristalográfica próxima da face interna do cartucho. MEV-SEI.

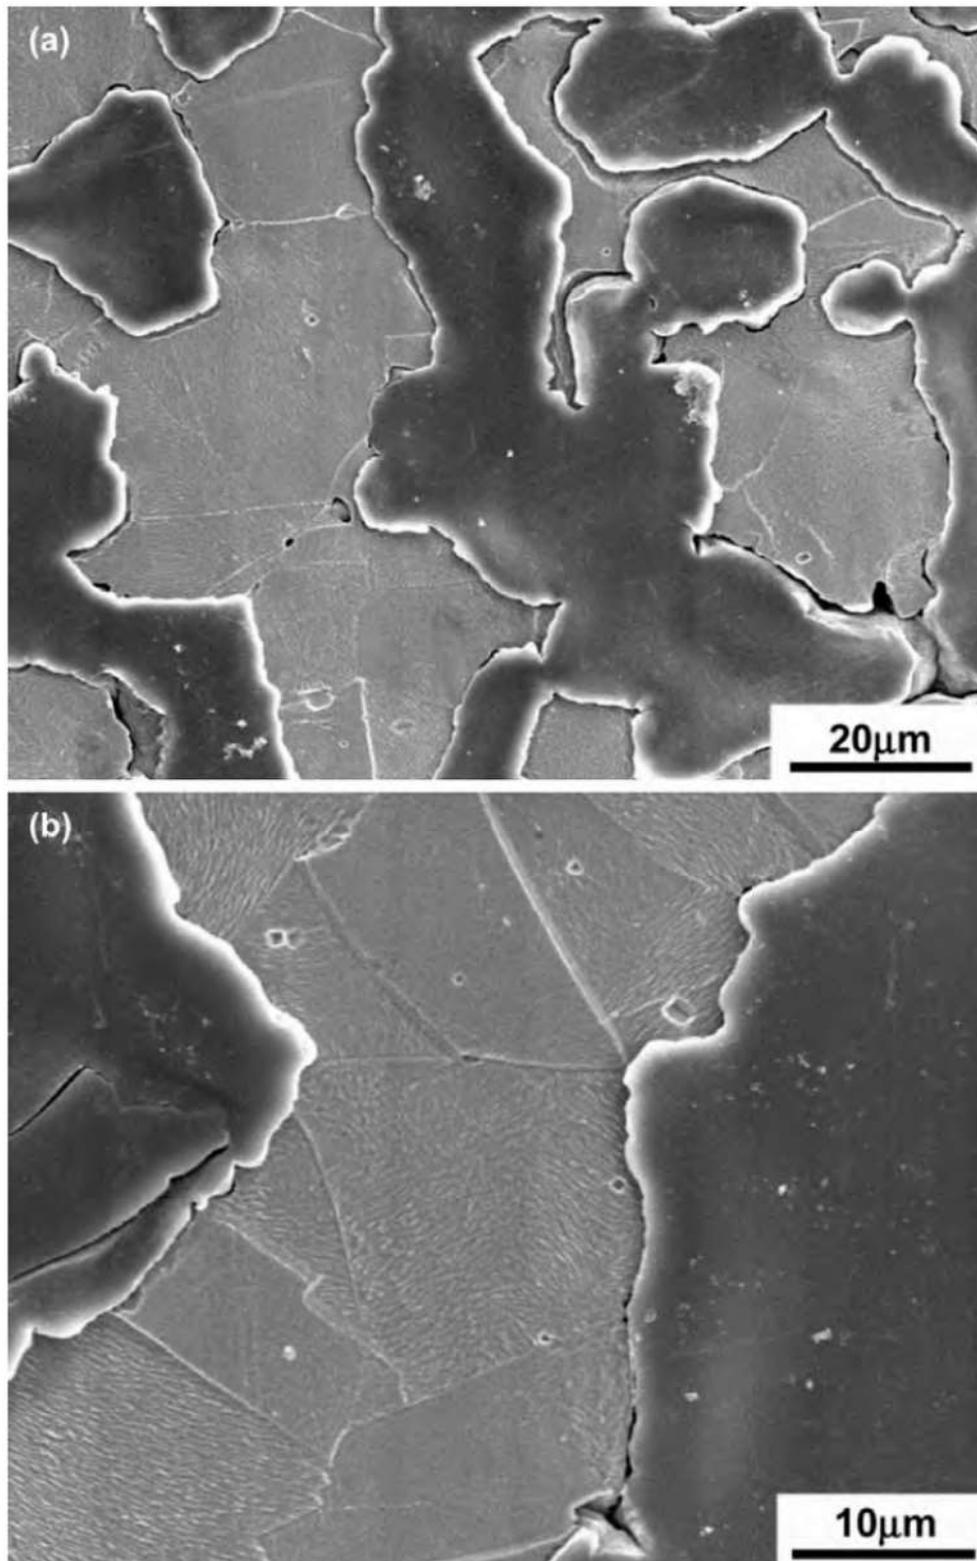
Figura 9. Microestrutura próxima da trinca transversal. (a) e (b) Grãos maclados de Ni (α), precipitação intergranular descontínua de óxidos de níquel-silício e cavidades (porosidades + cavidades de corrosão). Observar a presença de concentradores de tensão junto às cavidades. A região mais escura corresponde à resina de embutimento. SEM-SEI. Ataque: HCl-HNO₃-H₂SO₄-HF.

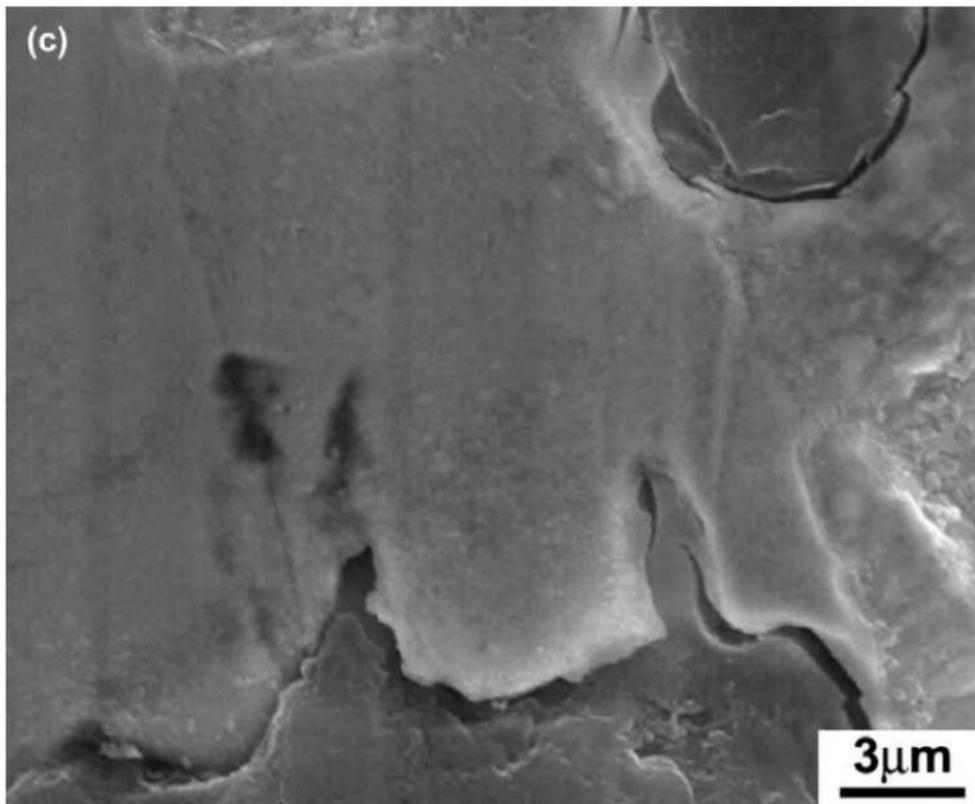
Figura 10. Propagação da trinca junto à superfície interna. (c) Propagação transgranular. SEM-SEI. Ataque: HCl-HNO₃-H₂SO₄-HF.

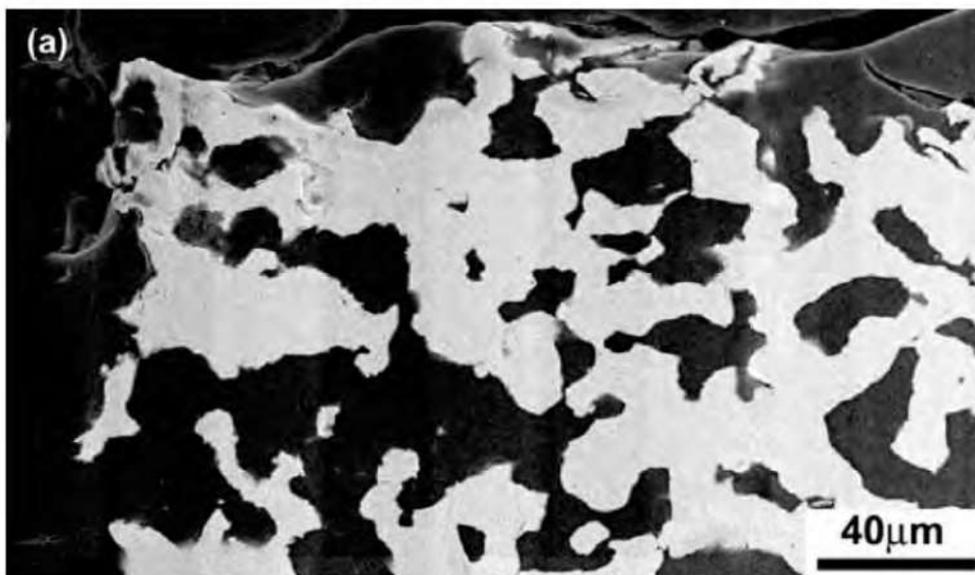
Figura 11. Propagação da trinca junto à superfície externa. (a) Vista geral. SEM-SEI. Ataque: HCl-HNO₃-H₂SO₄-HF.

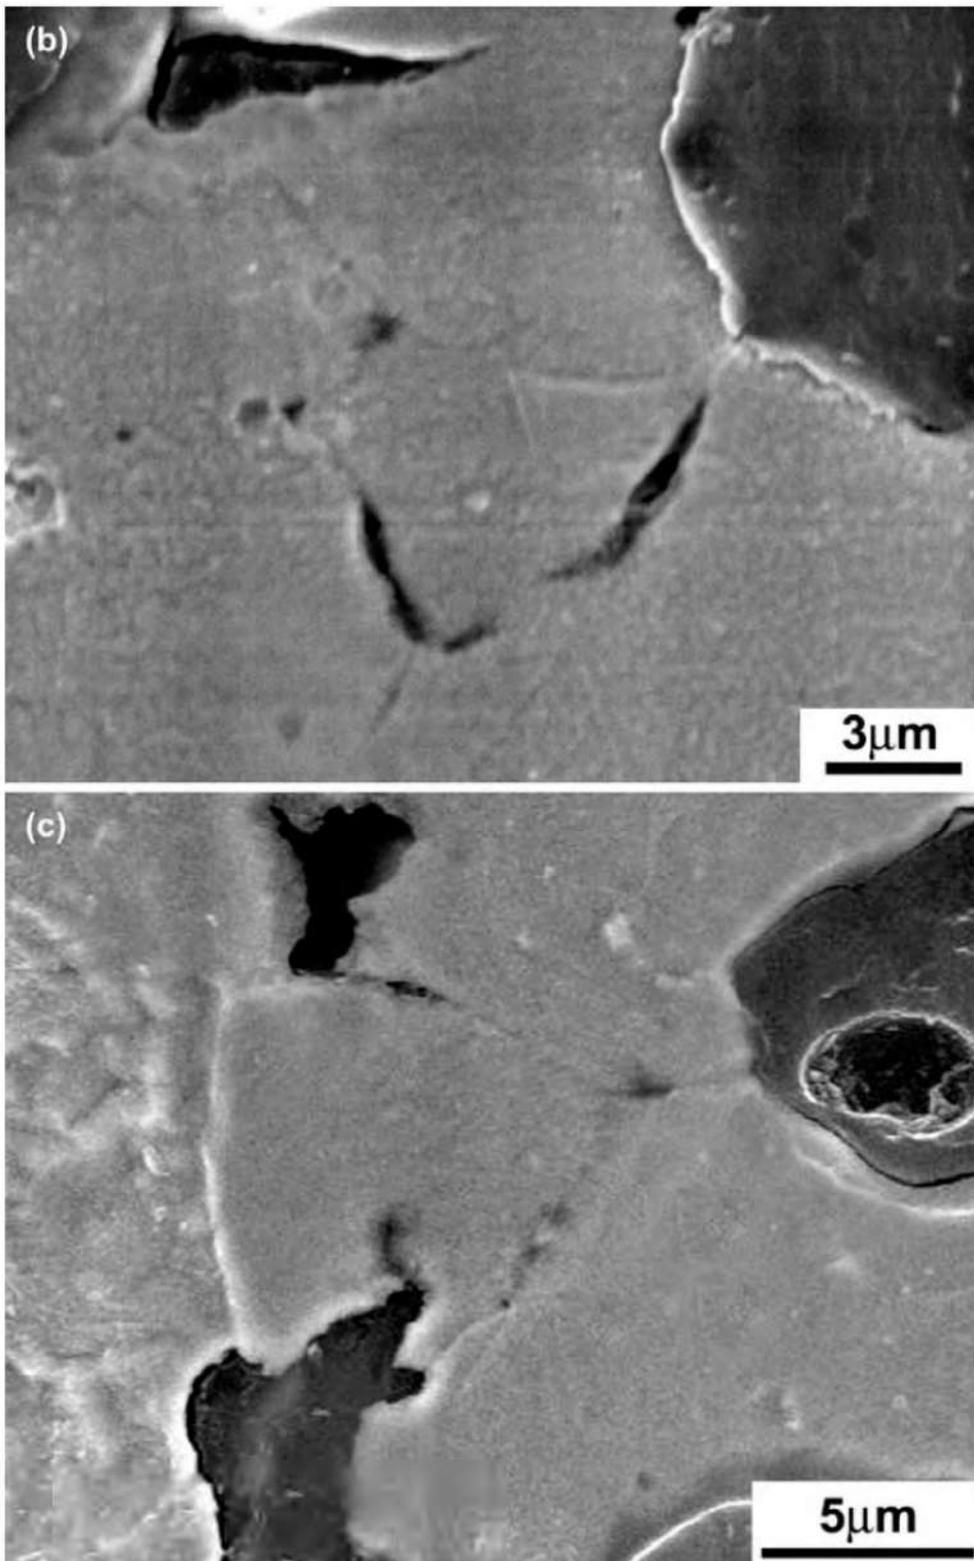
Figura 11. Propagação da trinca junto à superfície externa. (b) Propagação intergranular. (c) Propagação intergranular e transgranular. SEM-SEI. Ataque: HCl-HNO₃-H₂SO₄-HF.
