Metalografía y Análisis de Fallas

Casos Seleccionados (1933-2003)

**Metalografía y Análisis de Fallas:
Casos Seleccionados (1933-2003)**

DOI: 10.11606/9788553380060

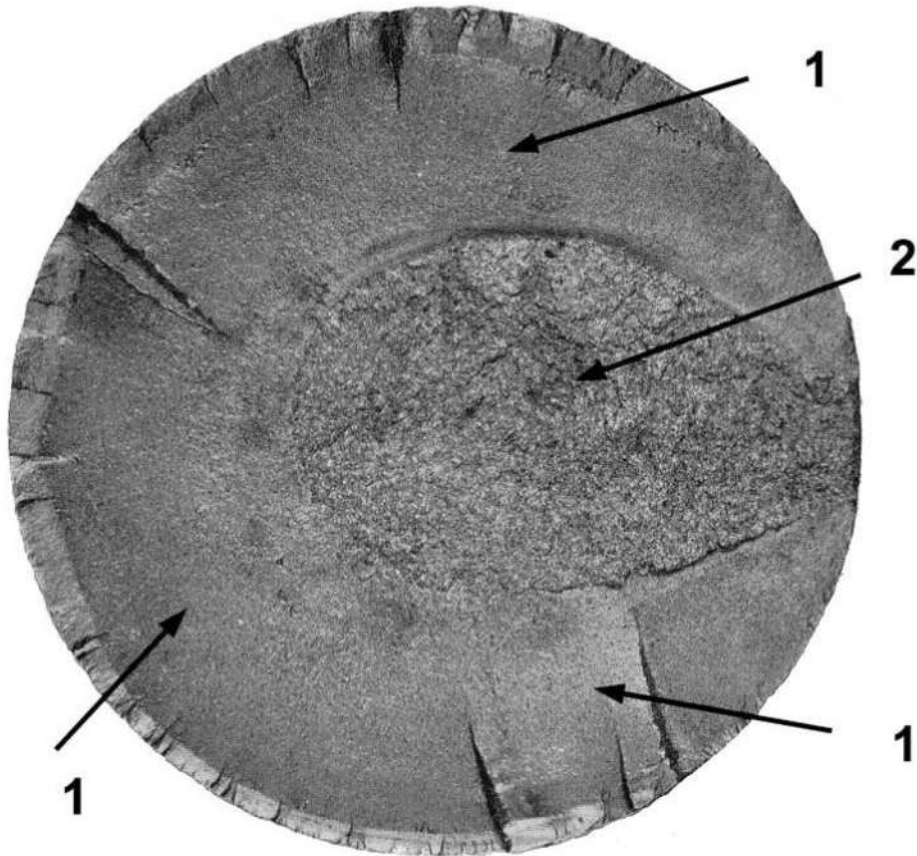
Figura 1. Aspecto de la fractura del eje del tender. Flecha 1 presenta la región lisa, de fractura estable, y la flecha 2 la región de fractura inestable

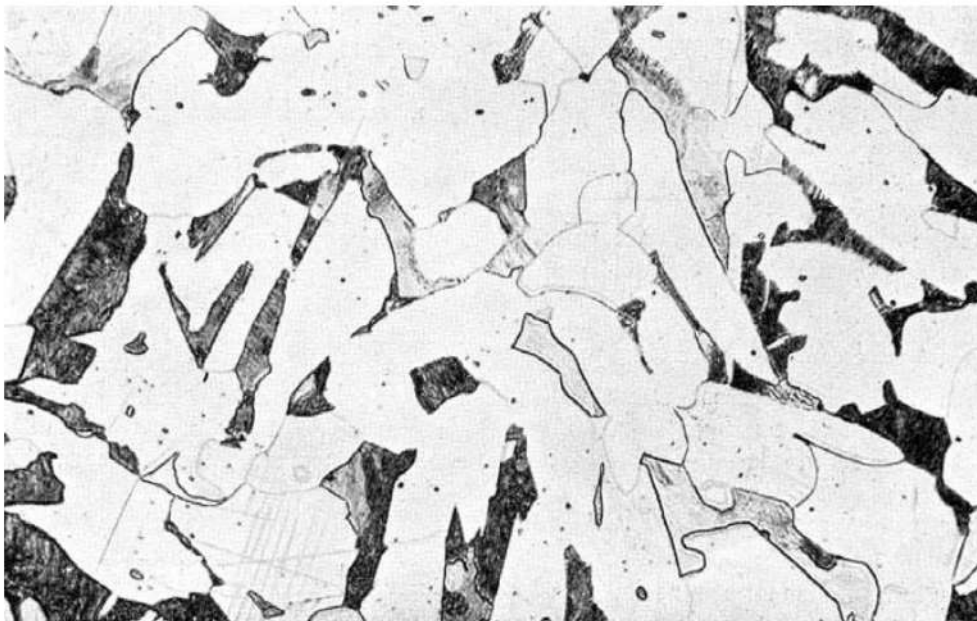
Figura2. Microestructura del eje, en sección transversal. Perlita (oscuro) sobre ferrita (blanco) e inclusiones. Reactivo de ácido azotico. 200X.

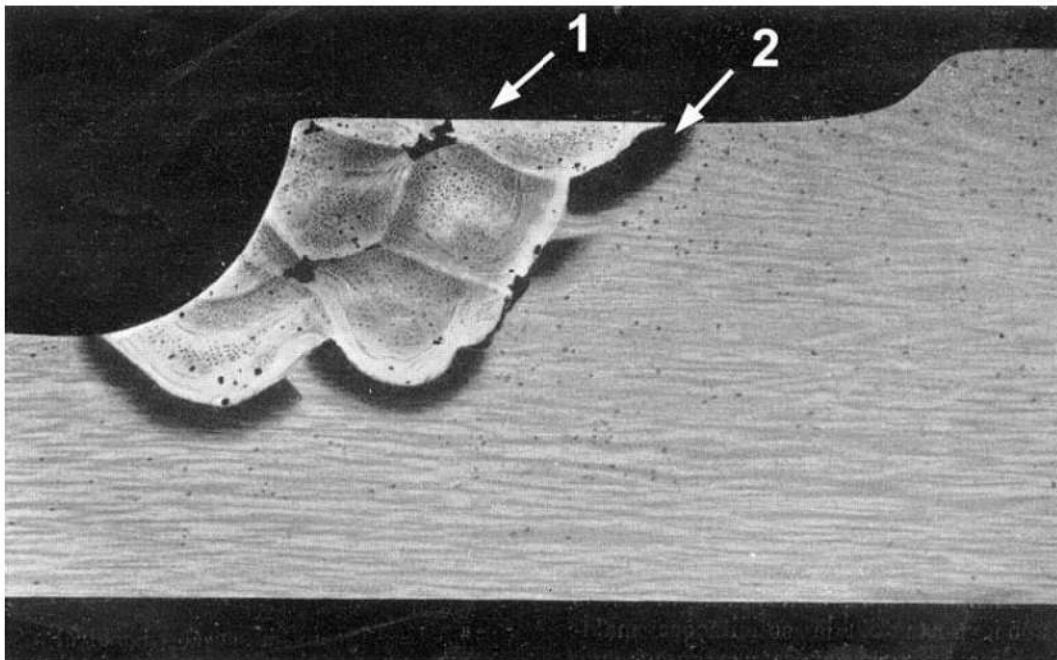
Figura 4. Zona restaurada eje- bordes restaurados por soldadura (flecha 1). Circulo gris (flecha 2) muestra de la zona afectada térmicamente en el metal base. Reactivo de yodo.

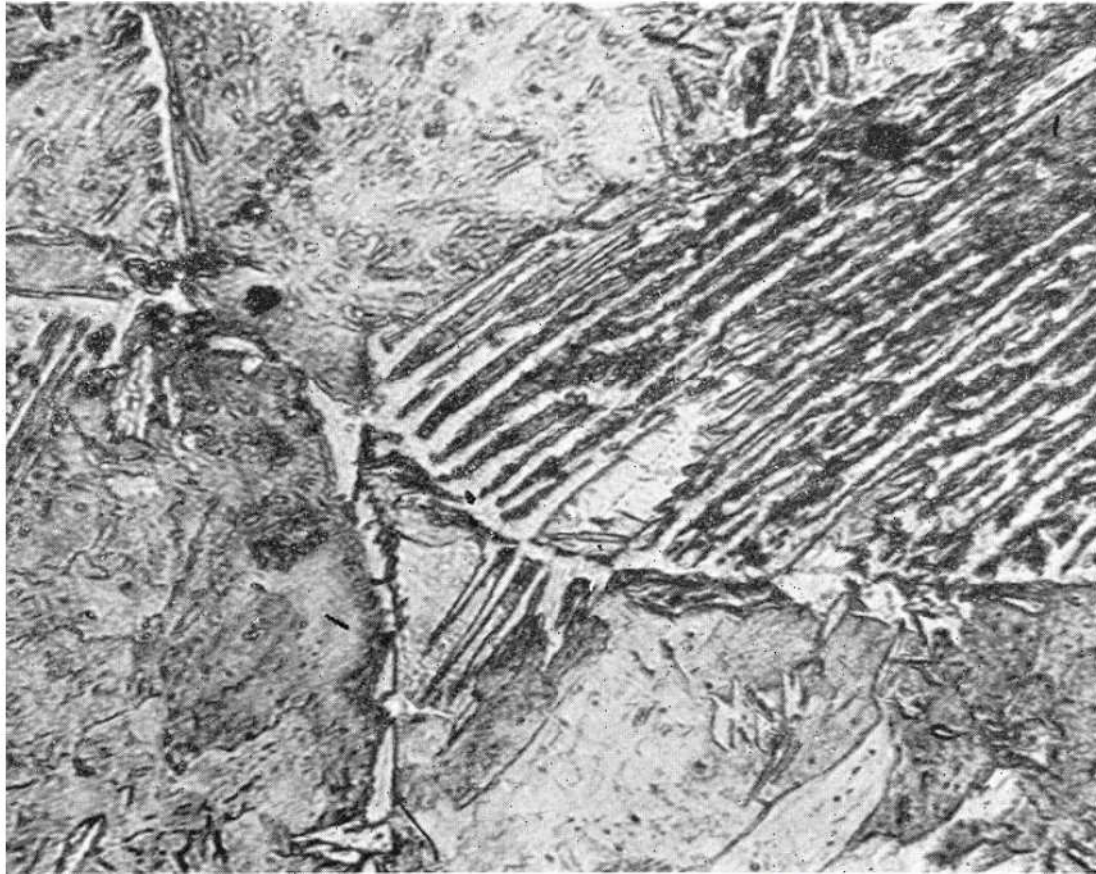
Figura 7. Aspecto de la zona afectada térmicamente, con microestructura típica de acero súper calentado, seguido de enfriamiento rápido. Formación de ferrita de Widmans-taten en bordes de grano. Reactivo de ácido nítrico. 700X.

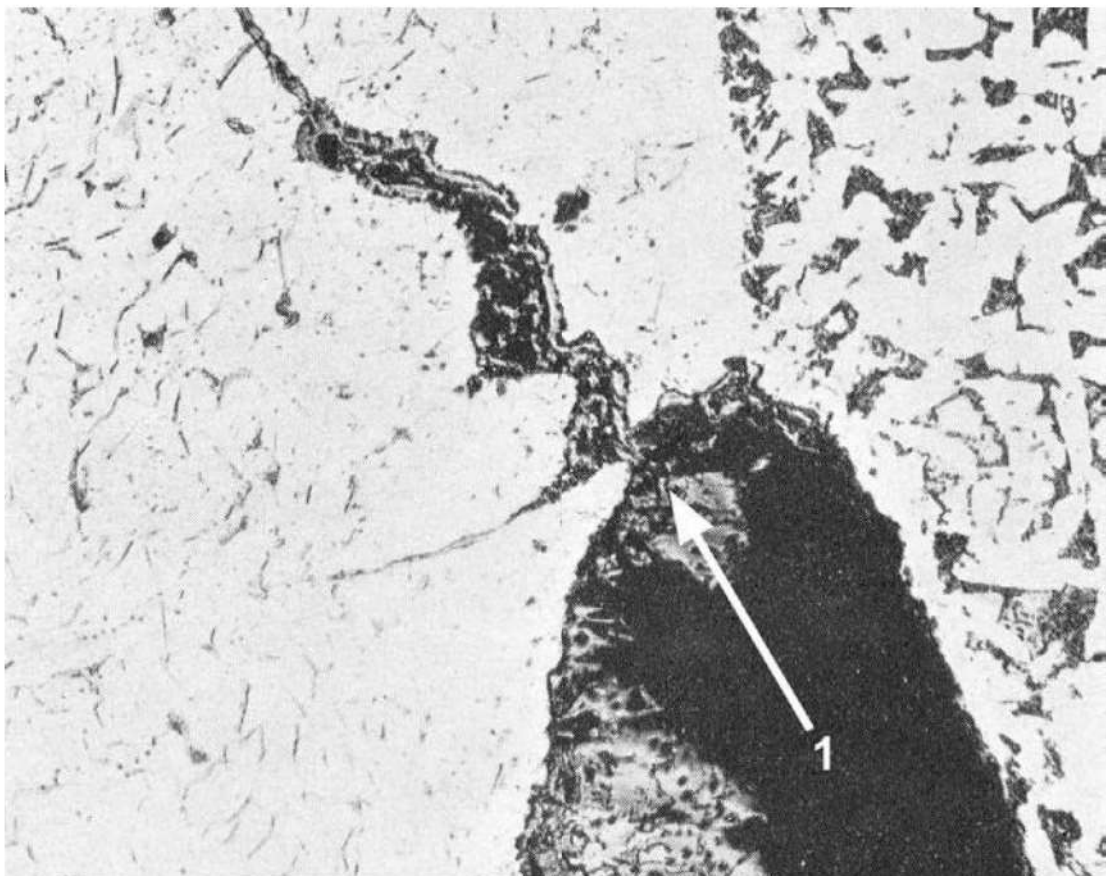
- Presencia de concentración de tensiones en la periferia del eje, a lo largo del cordón de soldadura, en virtud de la discontinuidad y heterogeneidad de la región soldada, agravada por la presencia de fallas que actúan con entalles agudos (figura 8).

Figura 8. Región de contacto de la soldadura con el metal del eje. Se ven fallas (flecha 1) que nuclea una grieta. 170X.

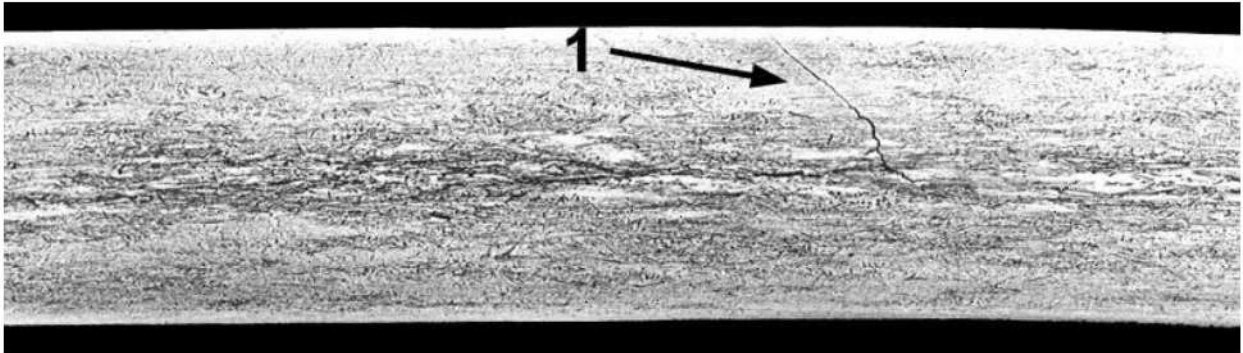
Figura 1. Aspecto de una grieta (flecha1) vista en sección transversal del cuchillo. Reactivo de per clorito de ácido férrico.

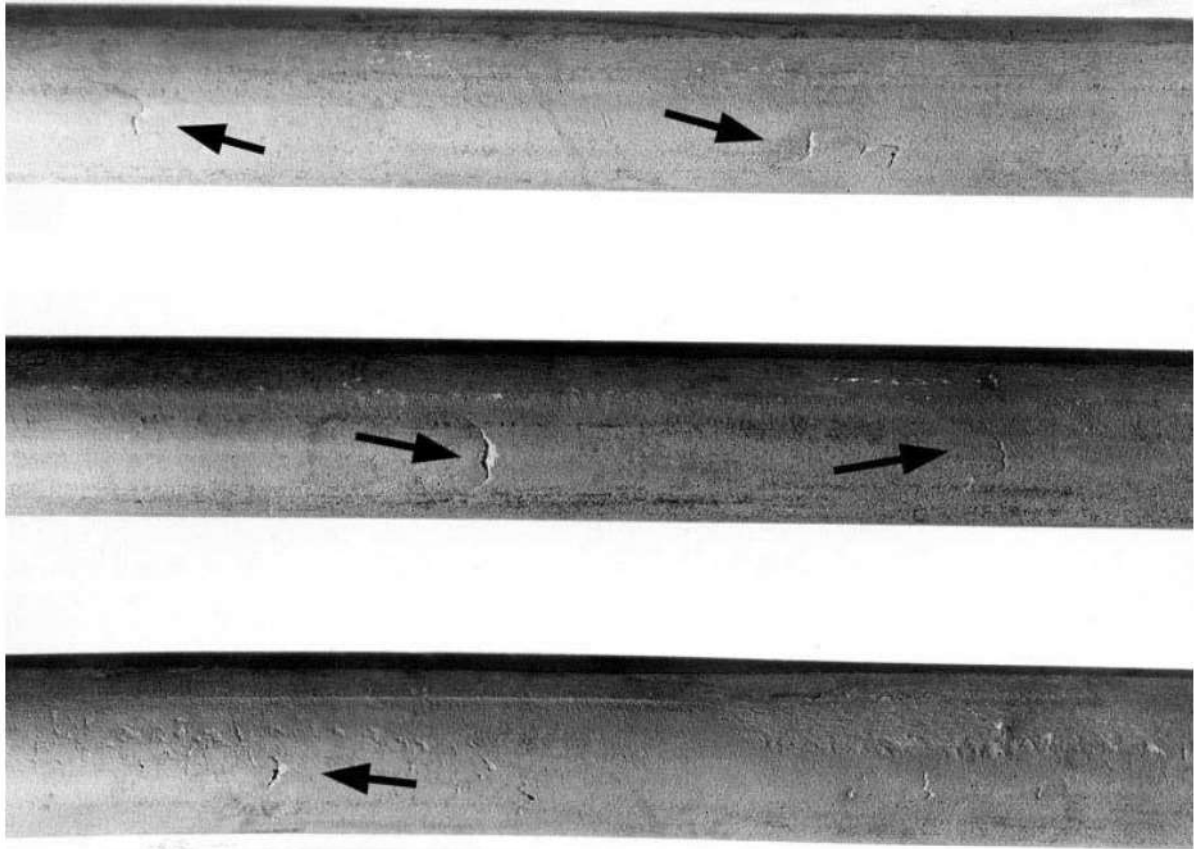
Figura 1. Aspecto de tramos de la barra original, presentando defectos en la superficie (flechas).

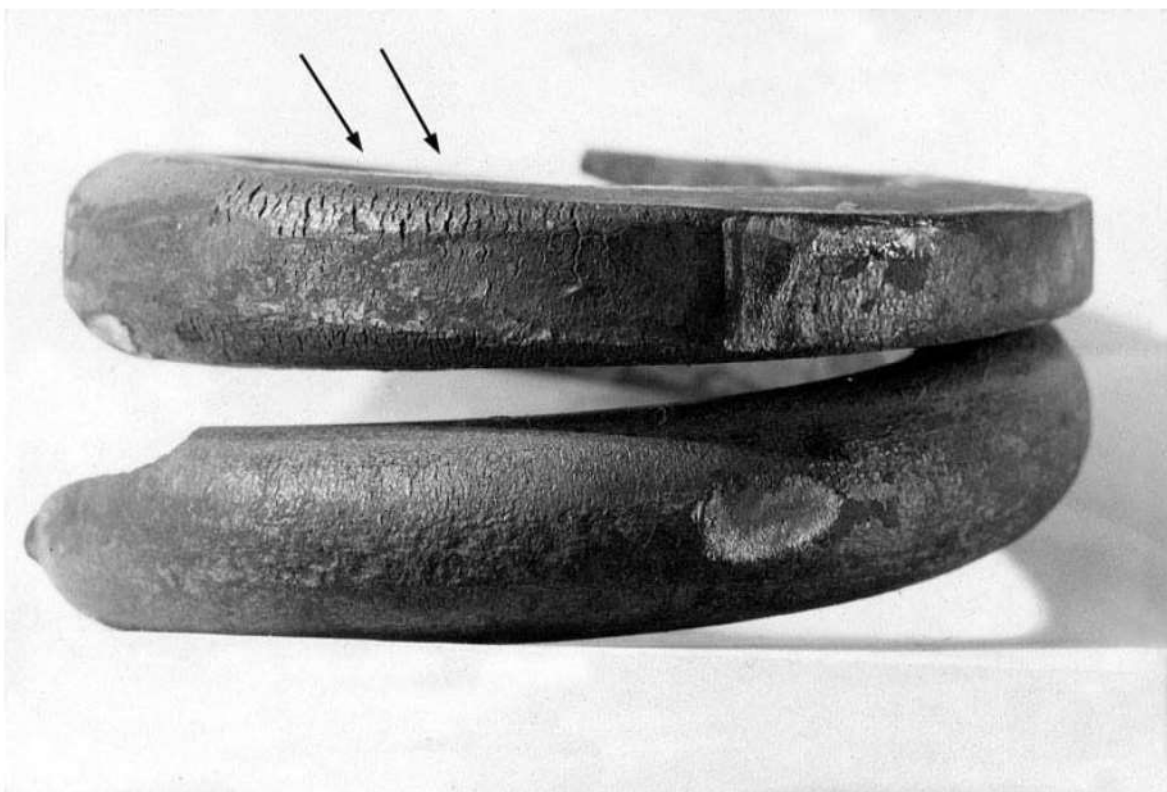
Figura 2. Grietas observadas en tramos próximos en los extremos de los muelles (flechas).

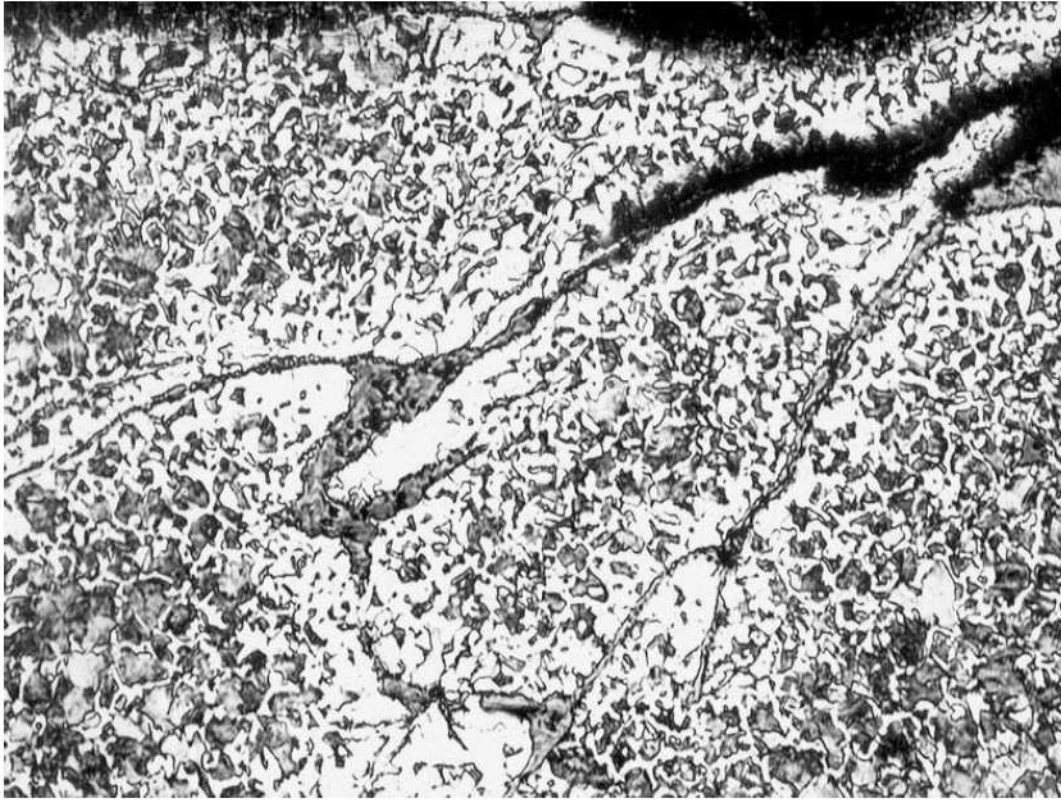
Figura 3. Barra original. Sección transversal. Aspecto junto a la periferia de la barra mostrando la penetración de uno de los defectos mostrados en la figura 1, con descarbonatación de la región adyacente a la grieta (áreas claras). Reactivo de ácido nítrico. 100x.

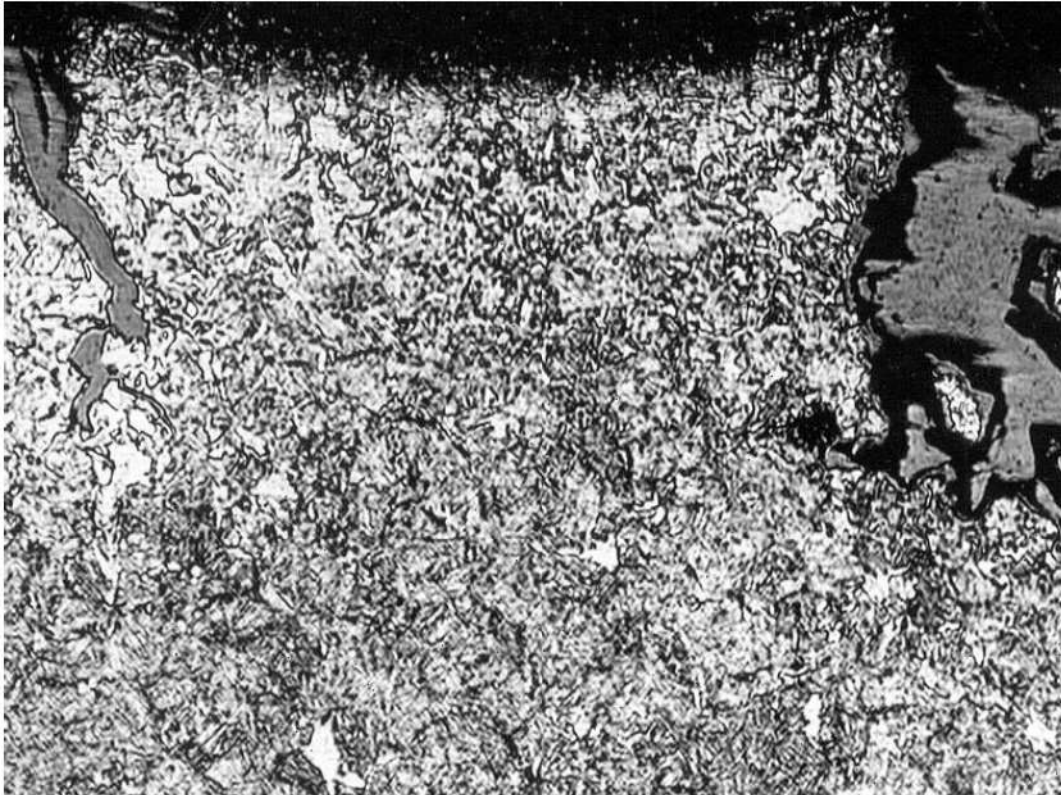
Figura 4. Muelle quebrado. Sección longitudinal-radial. Aspecto junto a la periferia del muelle, mostrando la penetración de uno de los defectos observados en la figura 2, con descarbonatación, de la región adyacente a la grieta (áreas claras). Microestructura sorbitica (martensita revenida a baja temperatura). Reactivo de ácido nítrico. 200X.

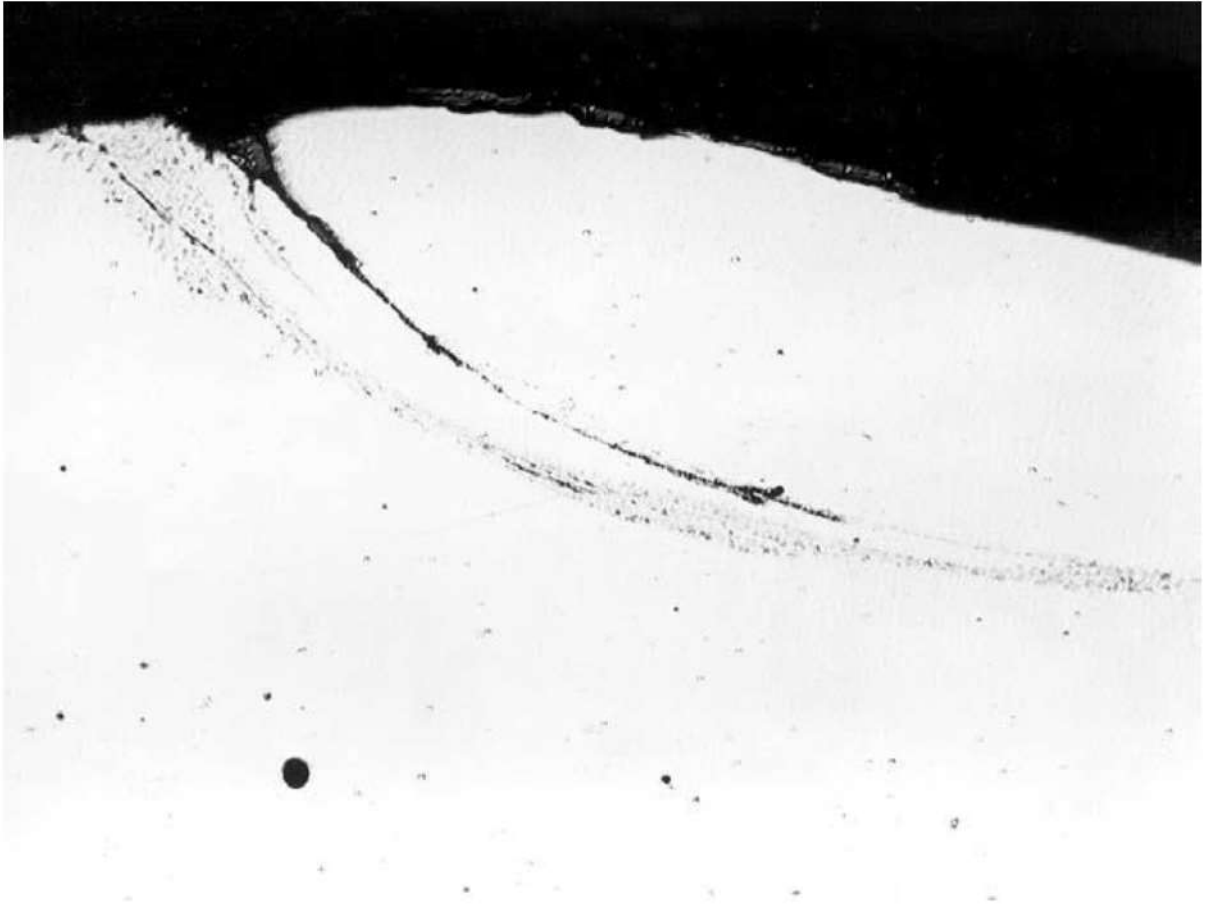
Figura 3. Navaja en estado bruto de forjamiento. Sección transversal sin ataque. Aspecto de un doblez del forjado. 200X.

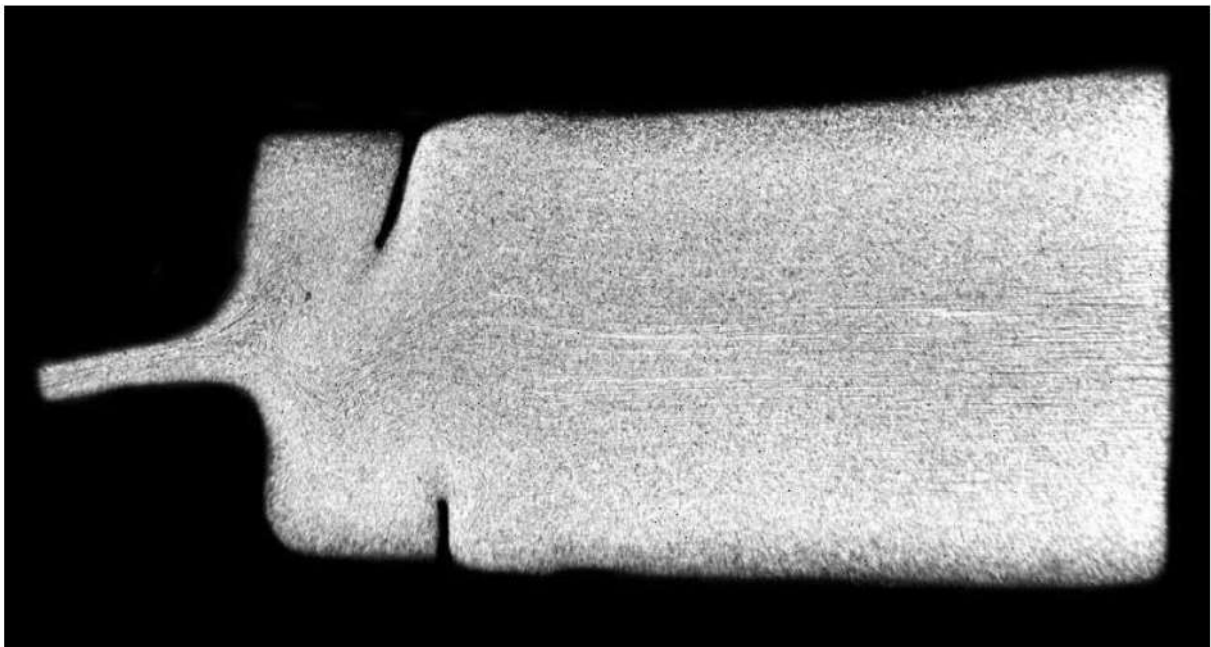
Figura 4. Navaja en estado bruto de forjamiento. Sección longitudinal, en la parte más gruesa. Se notan dobleces del forjamiento. Reactivo ácido nítrico. 10X.

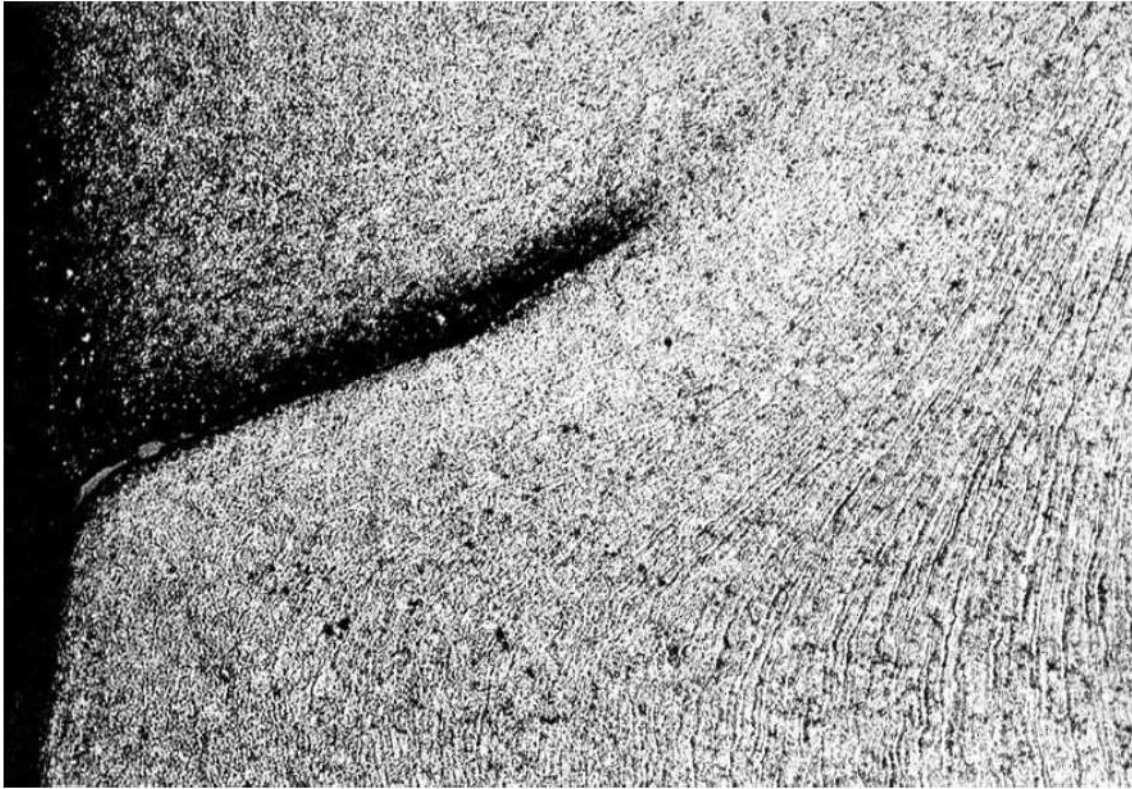
Figura 5. Navaja en estado bruto de forjamiento. Sección longitudinal. Se notan las deformaciones internas que el doblar produjo en el interior del material. Reactivo ácido nítrico. 60X.

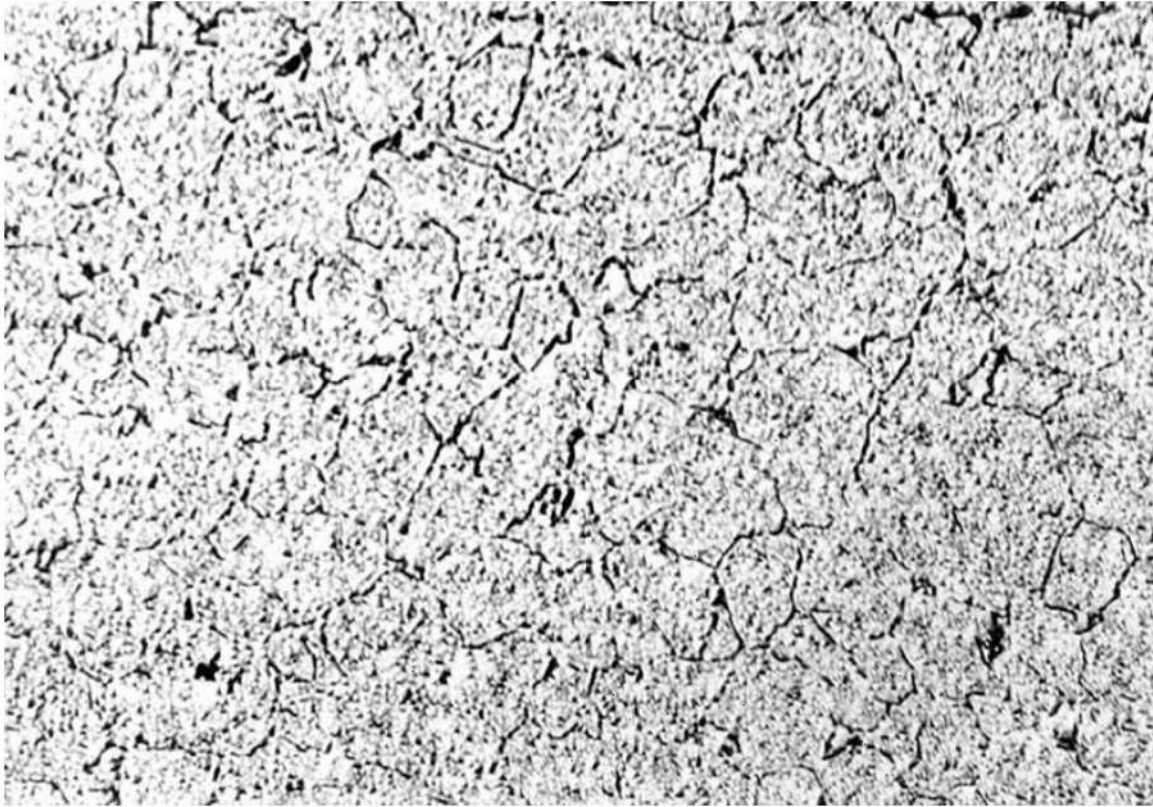
- La presencia de una red de cementita vuelve a la pieza frágil y muy quebradiza para soportar los choques y esfuerzos a los que está sujeta durante el trabajo de acabado. Para disminuir la excesiva fragilidad del producto, se debe atenuar la formación de cementita en los contornos de los granos, y revenir a una temperatura más elevada, Se verifico la dureza de las piezas tratadas(>700HB) era exagerada

Figura 7. Navaja recocida. Sección transversal. Cementita en glóbulo y en parte dispuesta en red en los bordes de los granos de ferrita que forman el fondo. Picrato de sodio. 500X

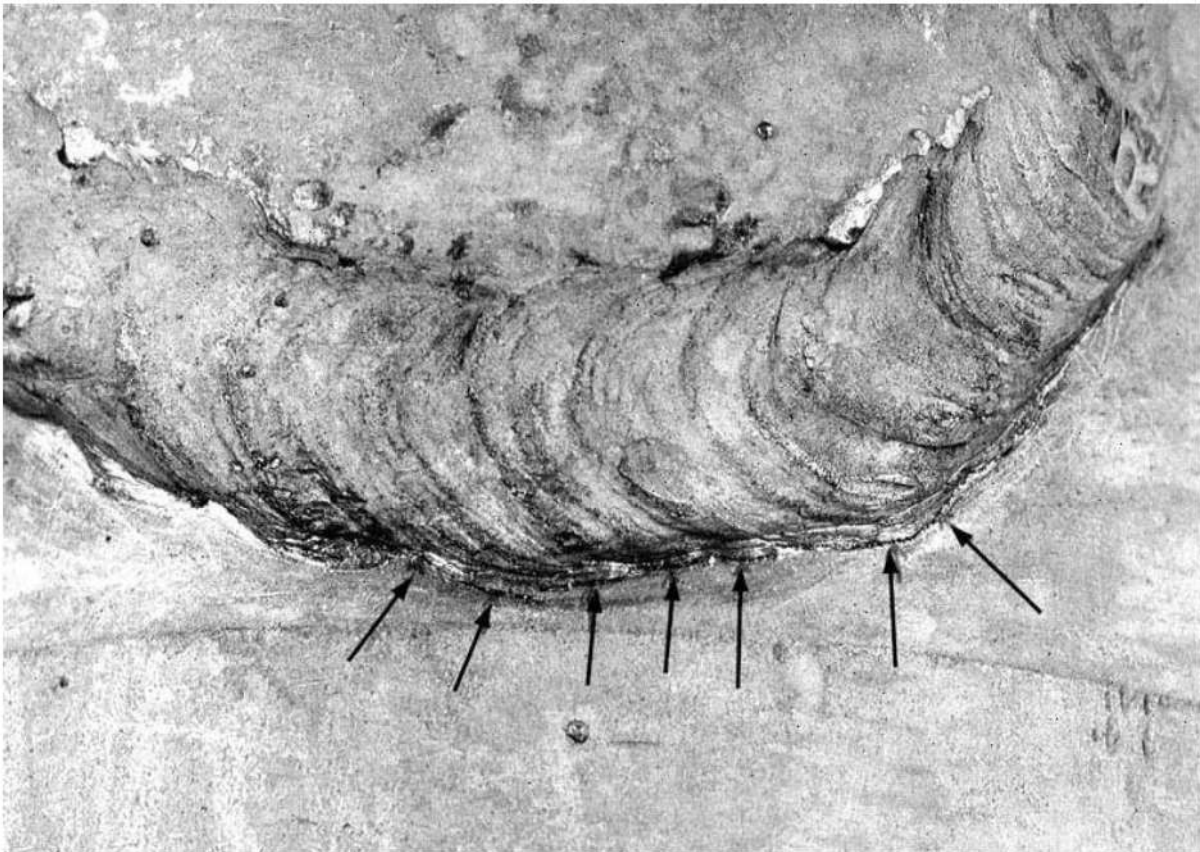
Figura 4. Aspecto de otra parte soldada, en la cual están marcadas por flechas pequeñas grietas en situación análoga a las representadas en la figura 3.

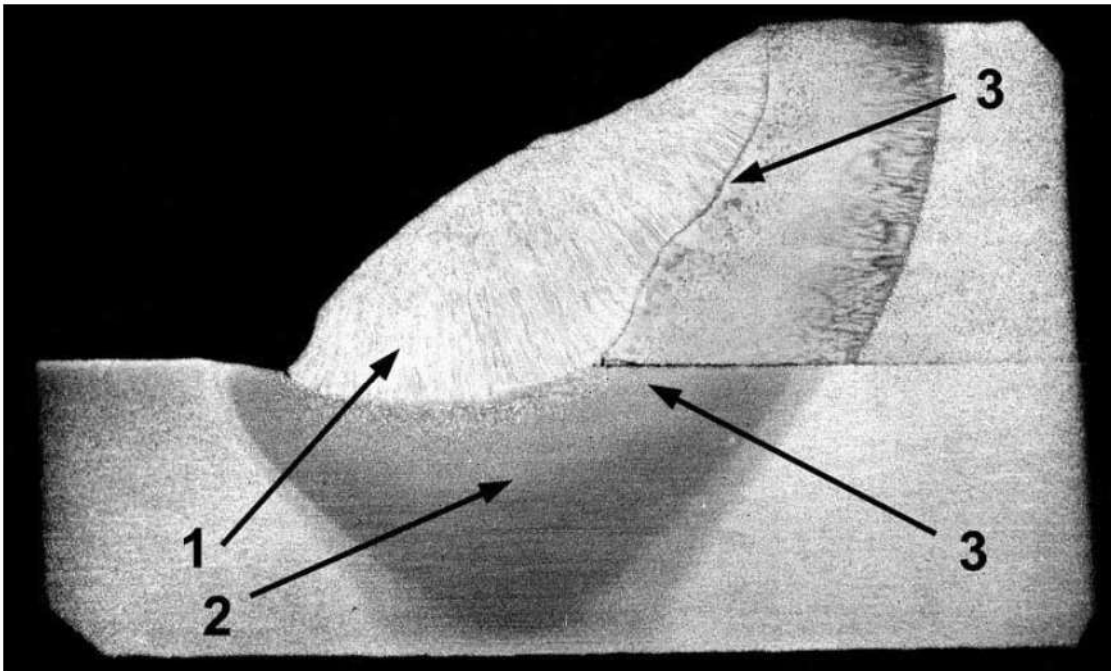
Figura 5. Aspecto de la sección transversal (figura 3). El tubo y la parte del refuerzo (soldadura, flecha 1) presentan alteraciones microestructurales (flecha 2) por el proceso de soldadura. Existen fallas en el encuentro entre la soldadura, el tubo y el refuerzo (flecha 3). Reactivo de yodo.

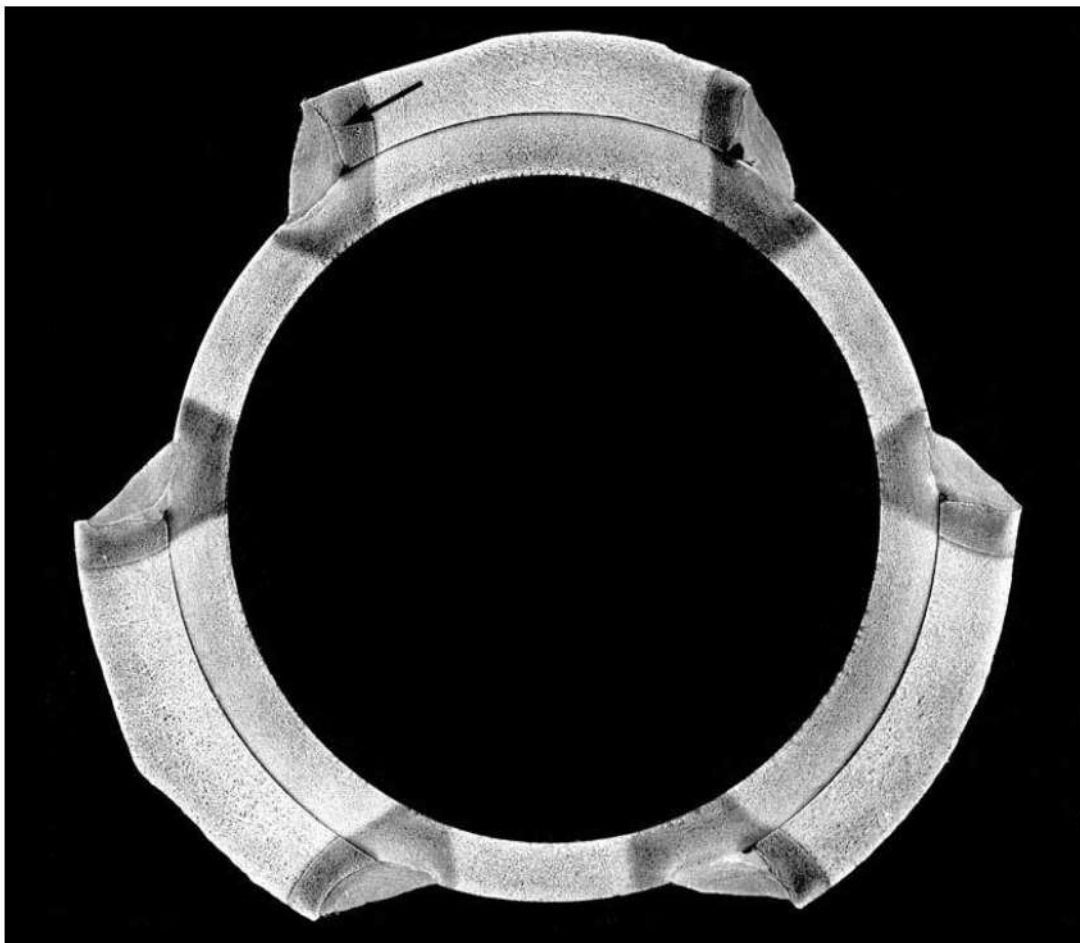
Figura 6. Sección longitudinal a través de la soldadura, donde se puede apreciar el inicio de una grieta (flecha) en la separación soldadura-tubo. Se observa también unos granos más gruesos en las zonas próximas de la soldadura, debido al supercalentamiento. La línea de separación entre la región alterada por el calor del soldado y las partes originales es más áspera en el refuerzo y más suave en el tubo. Reactivo de ácido nítrico. 6X

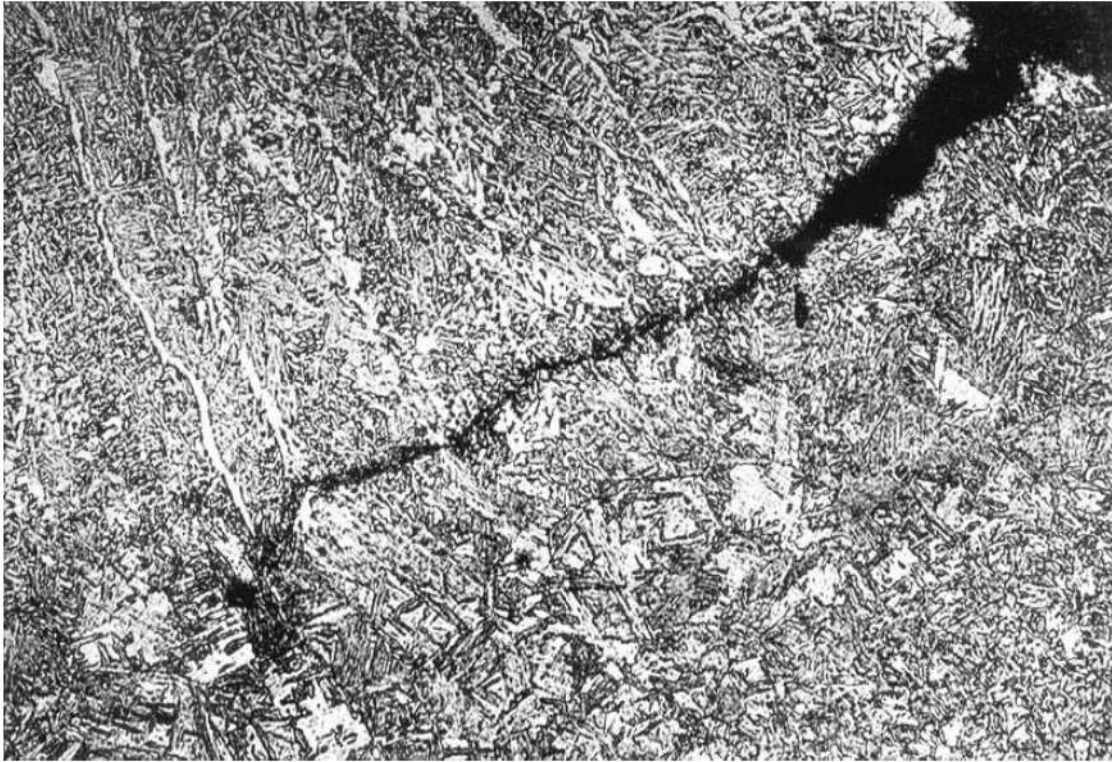
La grieta por fatiga fue nucleada en una región de la pieza con gran concentración de tensiones asociada a la presencia de microestructura supercalentada (zona afectada térmicamente por la soldadura).

Figura 7. Aspecto de la grieta que desarrolla en la zona de transición entre el tubo y la soldadura. En la parte superior, se ve una microestructura columna, debido a la fusión en la soldadura, y en la parte inferior, la microestructura supercalentada y parcialmente templada del tubo. Reactivo de ácido nítrico. 200X.

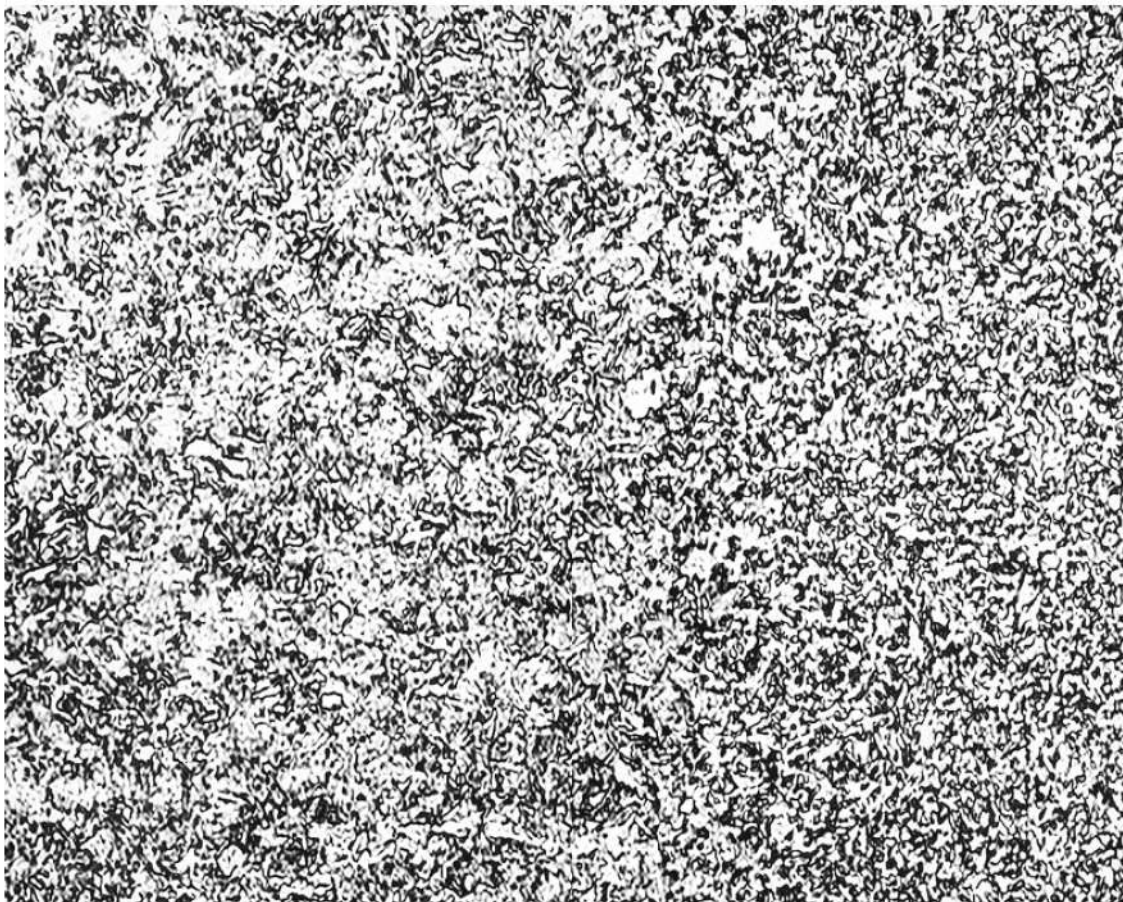
Figura 8. Otro aspecto de la zona de transición entre el tubo y la soldadura, en un punto más alejado de la superficie. En esa región, el aspecto de supercalentamiento y templado del acero del tubo es más característico. Reactivo de ácido nítrico. 200X.

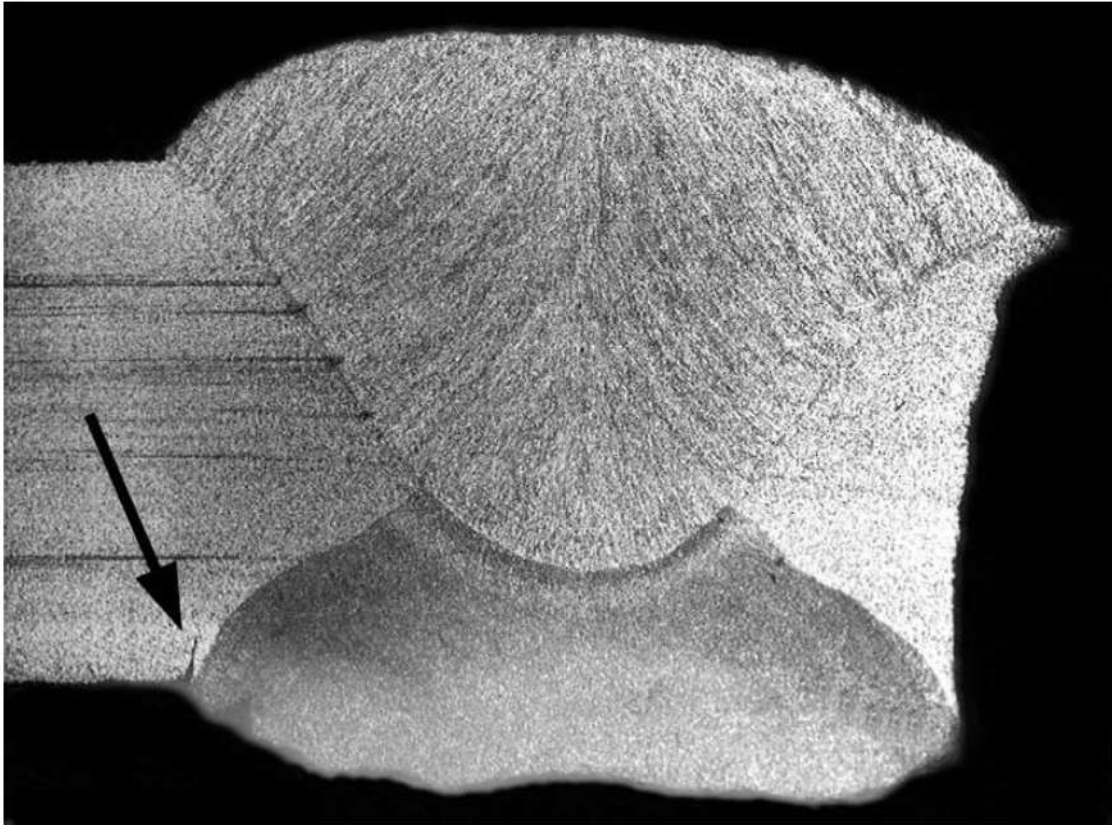
Figura 1. Sección transversal de soldadura en un tramo próximo a la región de inicio de la rotura. A la derecha de la fractura, y la izquierda, abajo, se nota la presencia de grieta (flecha). Reactivo ácido nítrico. 4X.

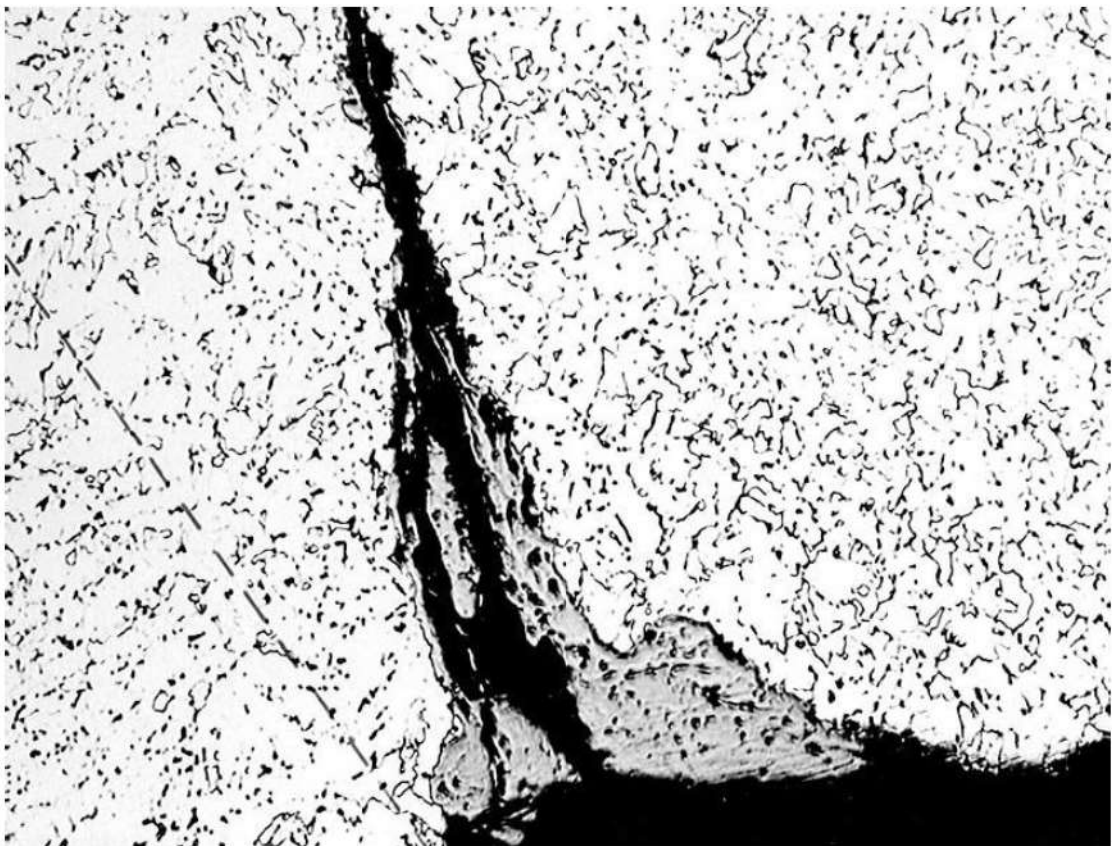
Figura 2. Detalle de grieta. Reactivo de ácido nítrico. 100X.

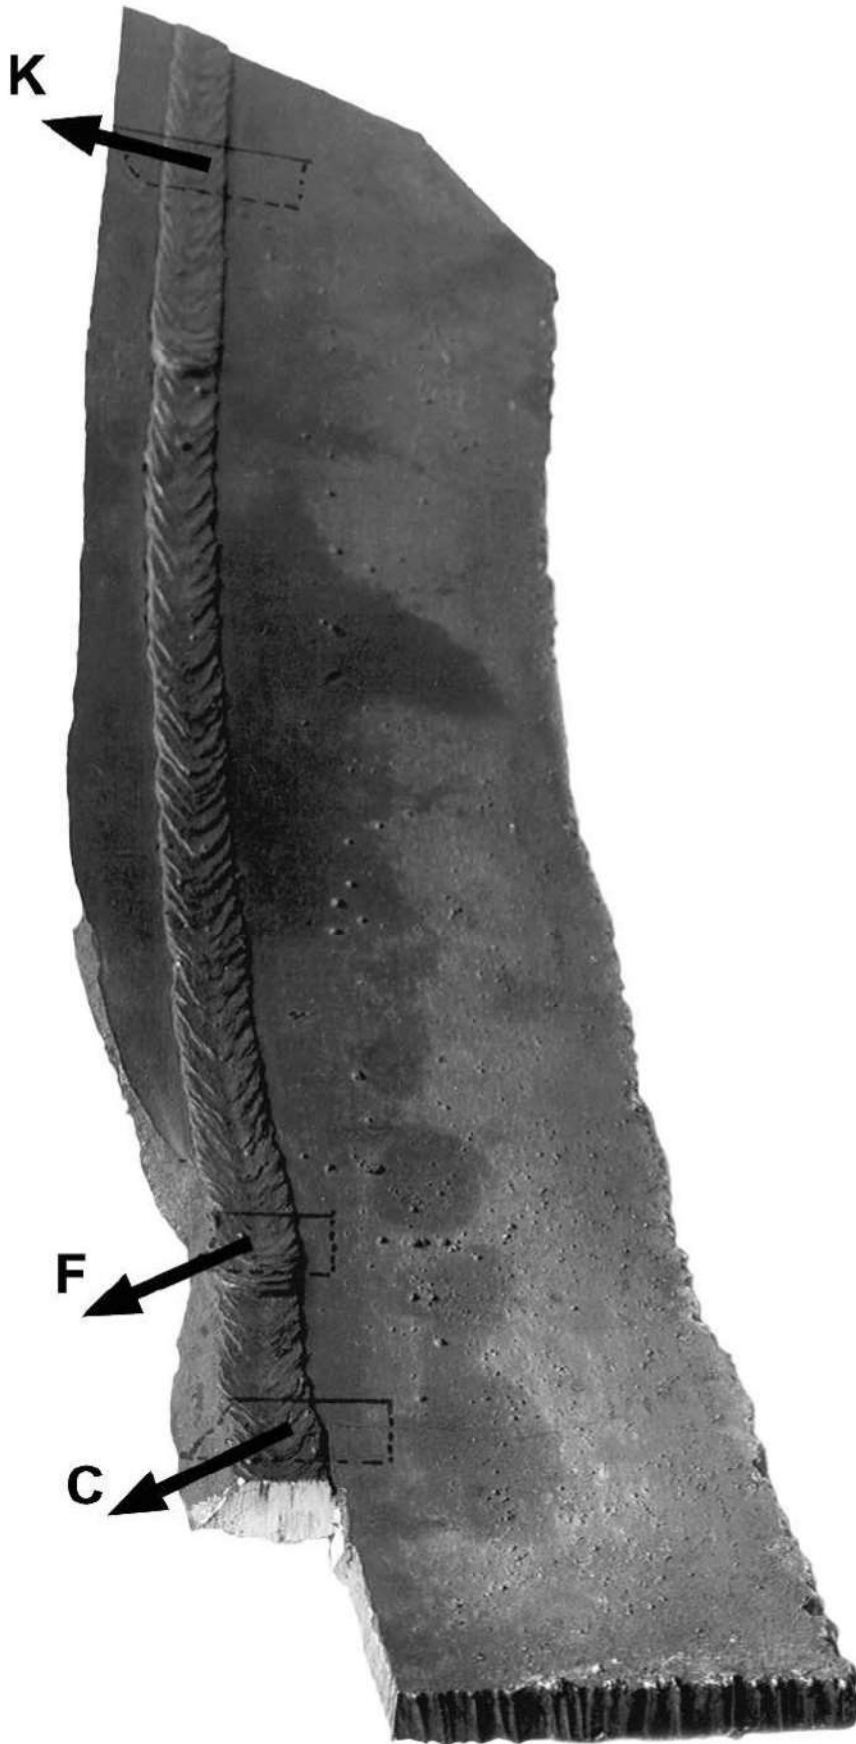
Figura 3. Aspecto general de una de las muestras, se ven señaladas las regiones de donde fueron extraídos los cuerpos de prueba C, K e F.

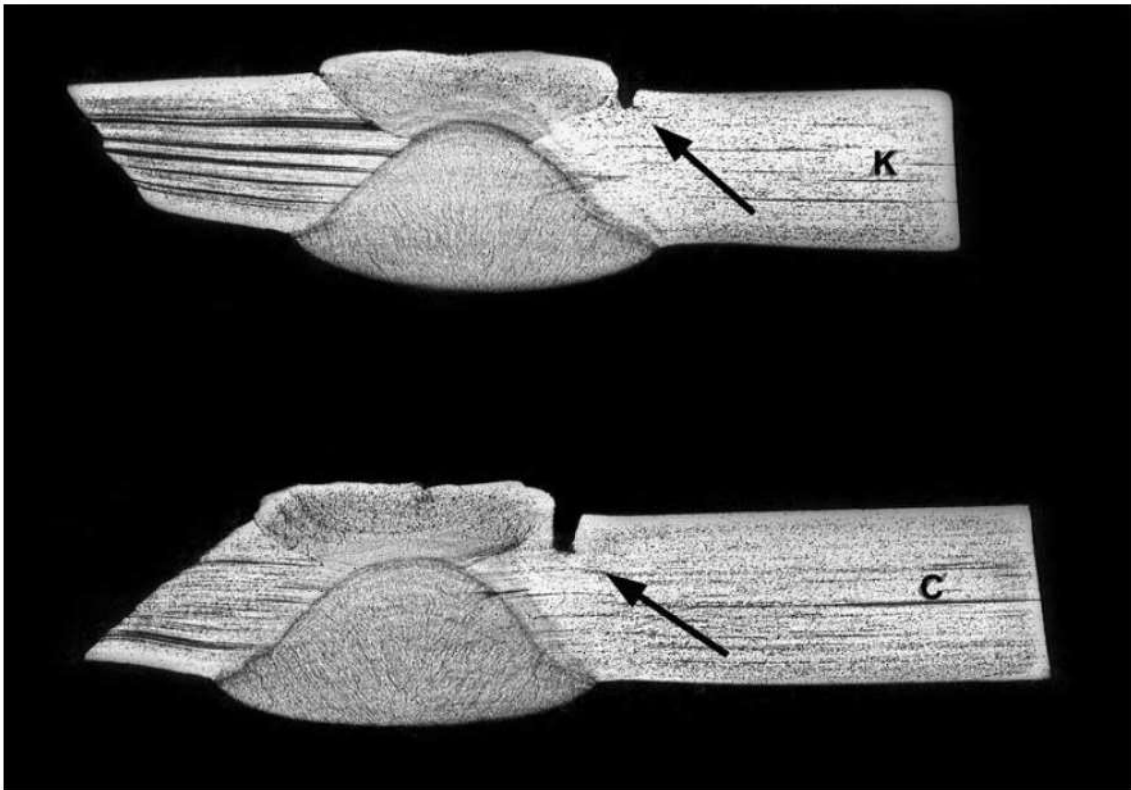
Figura 4. Sección transversal de la superficie de fractura y de la soldadura en los tramos K (pieza superior) y C (pieza inferior) señalados en la figura 3. Ataque con reactivo de yodo. Las grietas (flechas) que se notan junto a la soldadura son reproducidos con mayor detalle en la figura 5. Reactivo de yodo. 1.5X.

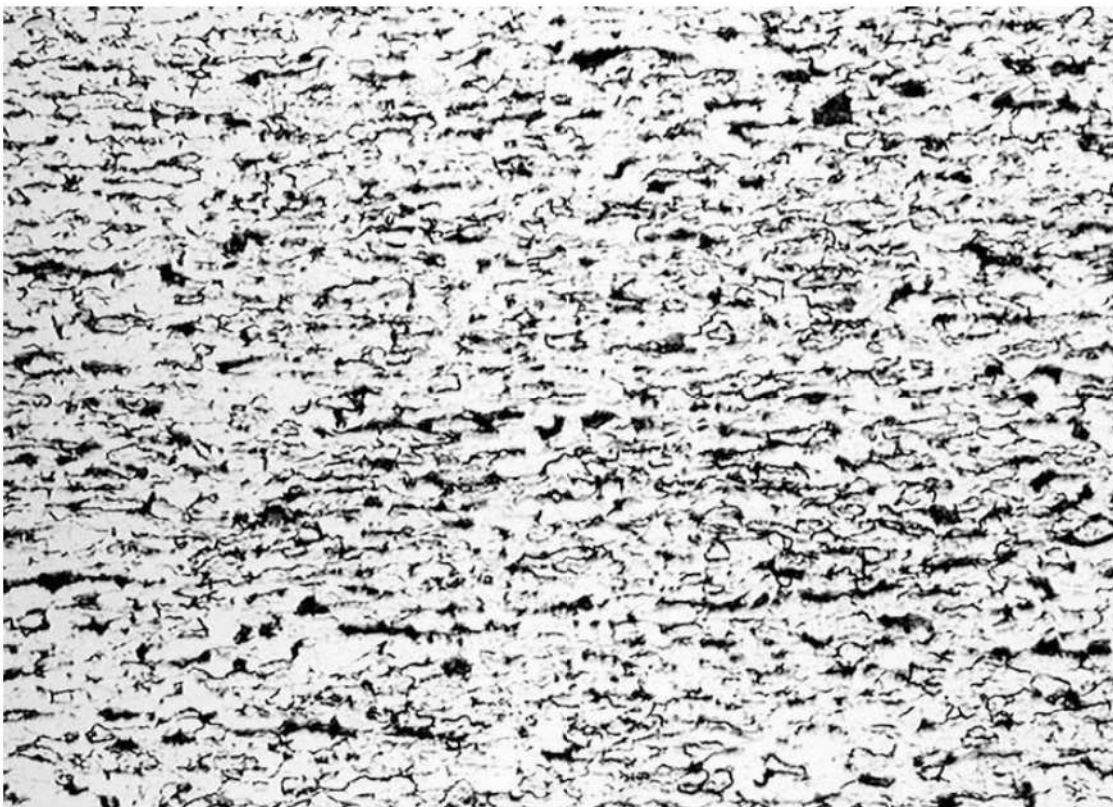
Figura 7. Material de la placa. Microestructura endurecida. Granos de ferrita y de perlita plásticamente deformados. Reactivo de ácido nítrico. 200X.
