Metalografía y Análisis de Fallas

Casos Seleccionados (1933-2003)

**Metalografía y Análisis de Fallas:
Casos Seleccionados (1933-2003)**

DOI: 10.11606/9788553380060

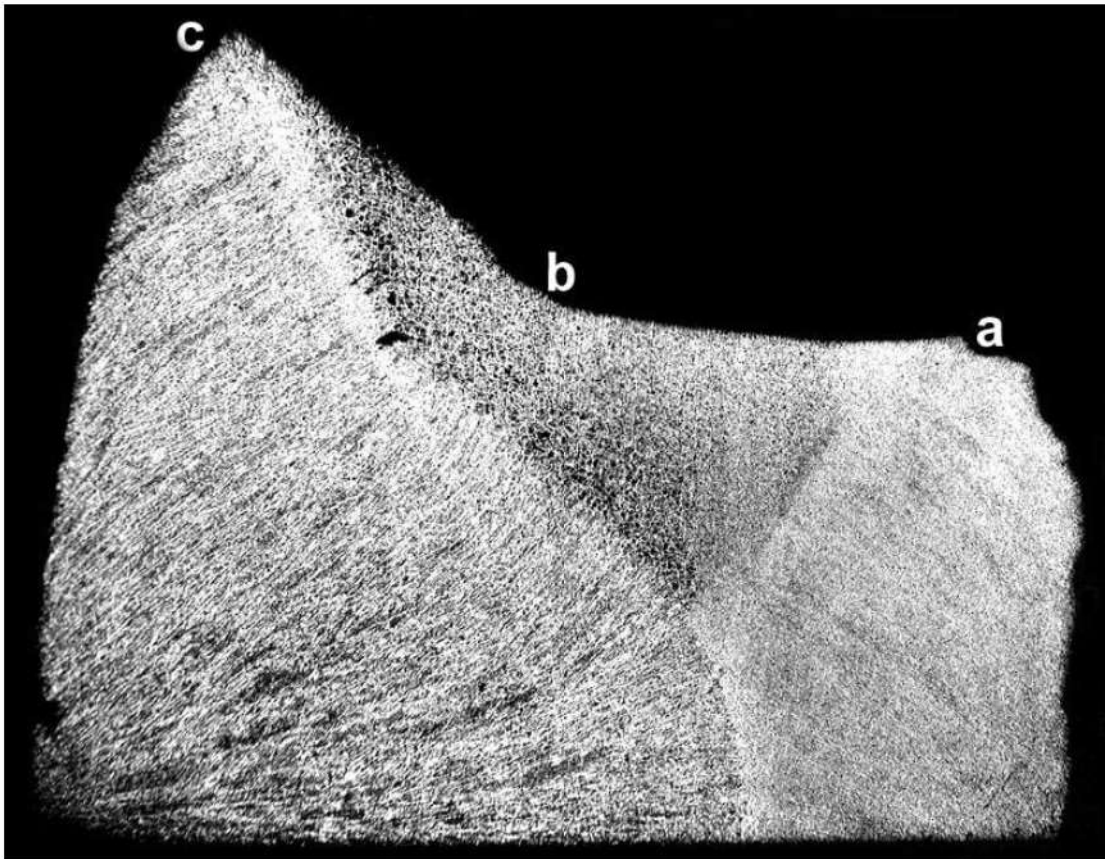
Figura 8. Aspecto de la sección transversal de la soldadura. El tramo “a-b” se rompió por fatiga, y el tramo “b-c”, bruscamente. Reactivo de ácido nítrico. 6X.

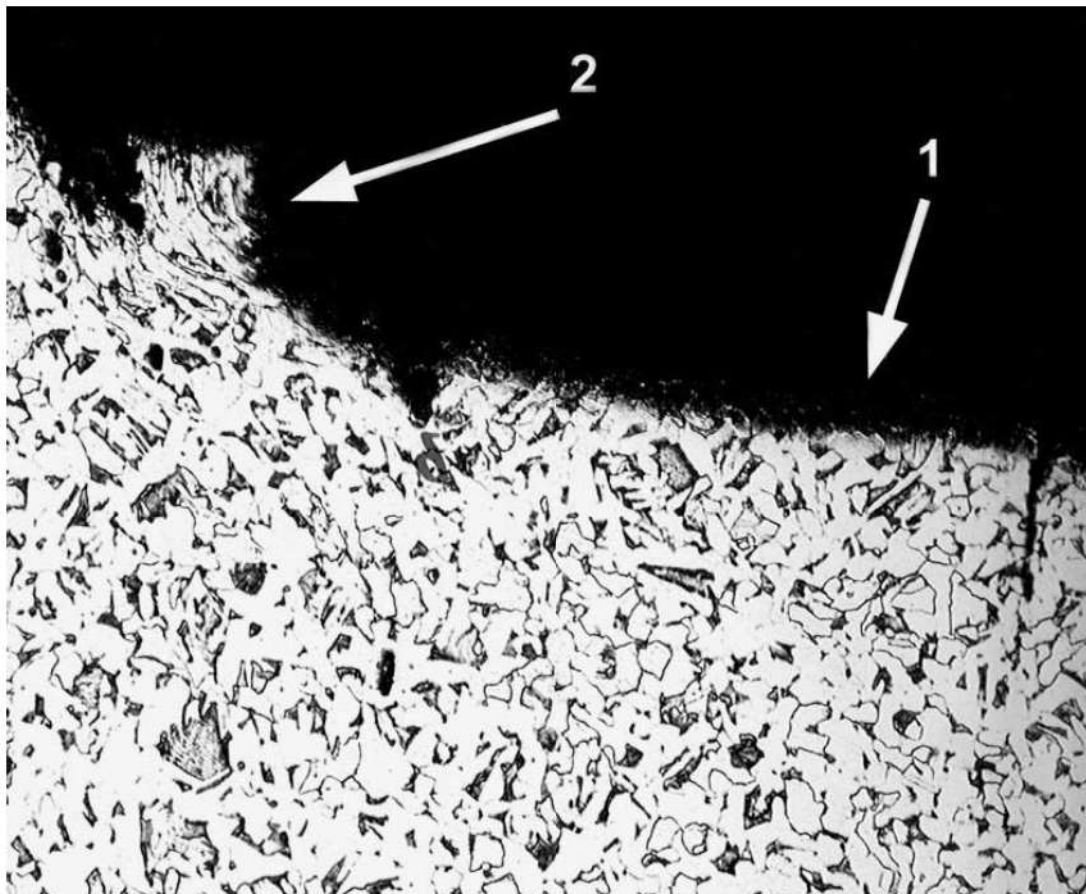
Figura 9. Aspecto de la zona de transición entre la parte que rompió por fatiga (flecha 1) y la parte que rompió bruscamente (flecha 2). Reactivo de ácido nítrico. 150X.

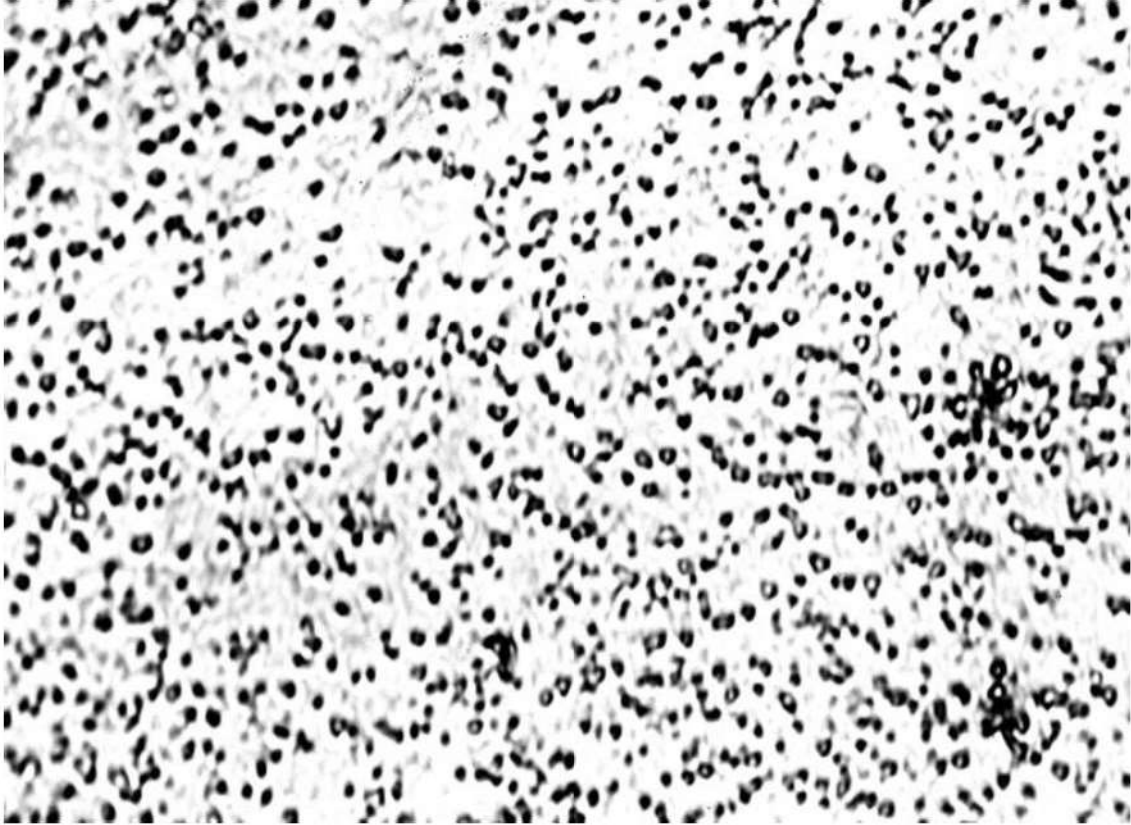
Figura 1. Material original. Carburos sobre matriz ferrítica. Microestructura del acero inoxidable martensítico, bien recocido, Reactivo de perclorito de hierro. 1000X.

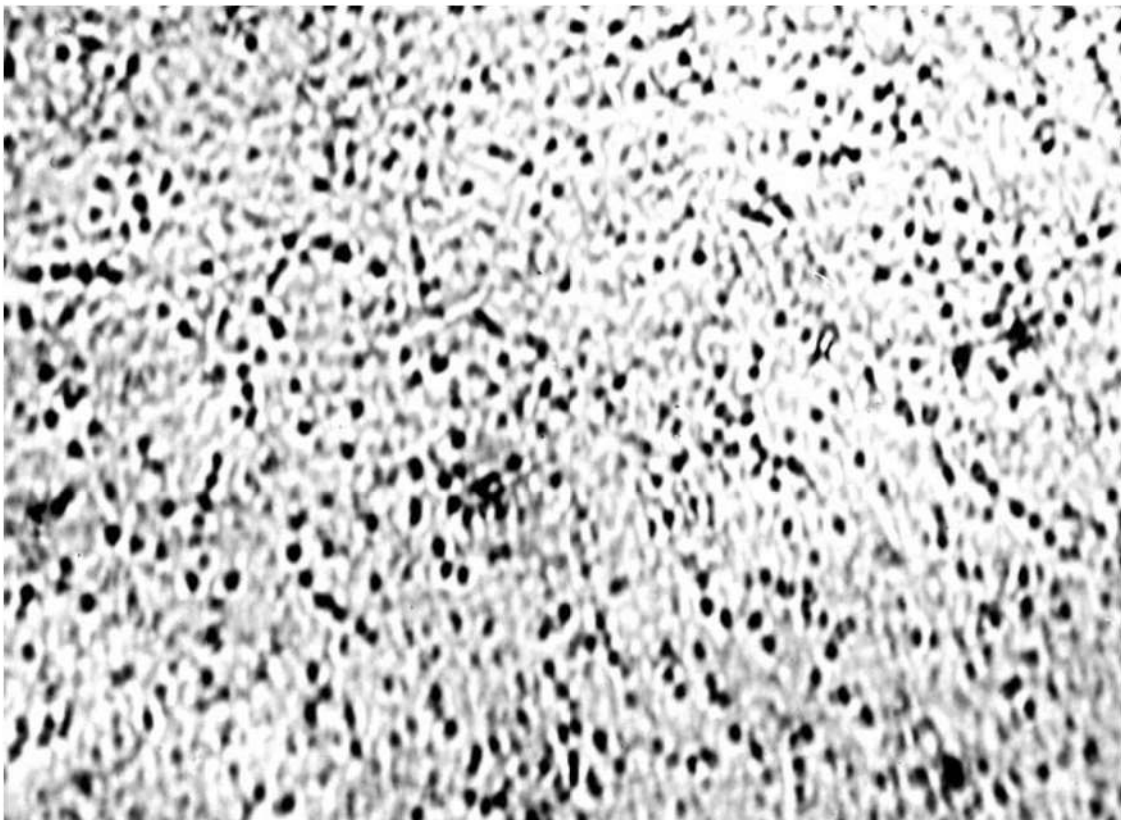
grano en una pieza fina, que en el forjado enfrió rápidamente, denota que la forja fue hecha a baja temperatura, lo que normalmente origina juntas frías y grietas en el forjado o roturas de las matrices. Por otro lado, la presencia de estos carburos indica precipitación en los contornos de los granos, que ocurre durante el enfriamiento, dando como resultado un material aún más frágil que el simplemente templado.

Figura 2. Material forjado. Red de carburos sobre matriz martensítica. Microestructura resultante del forjamiento de austenita insuficiente homogénea. Reactivo de perclorito de hierro. 1000X.

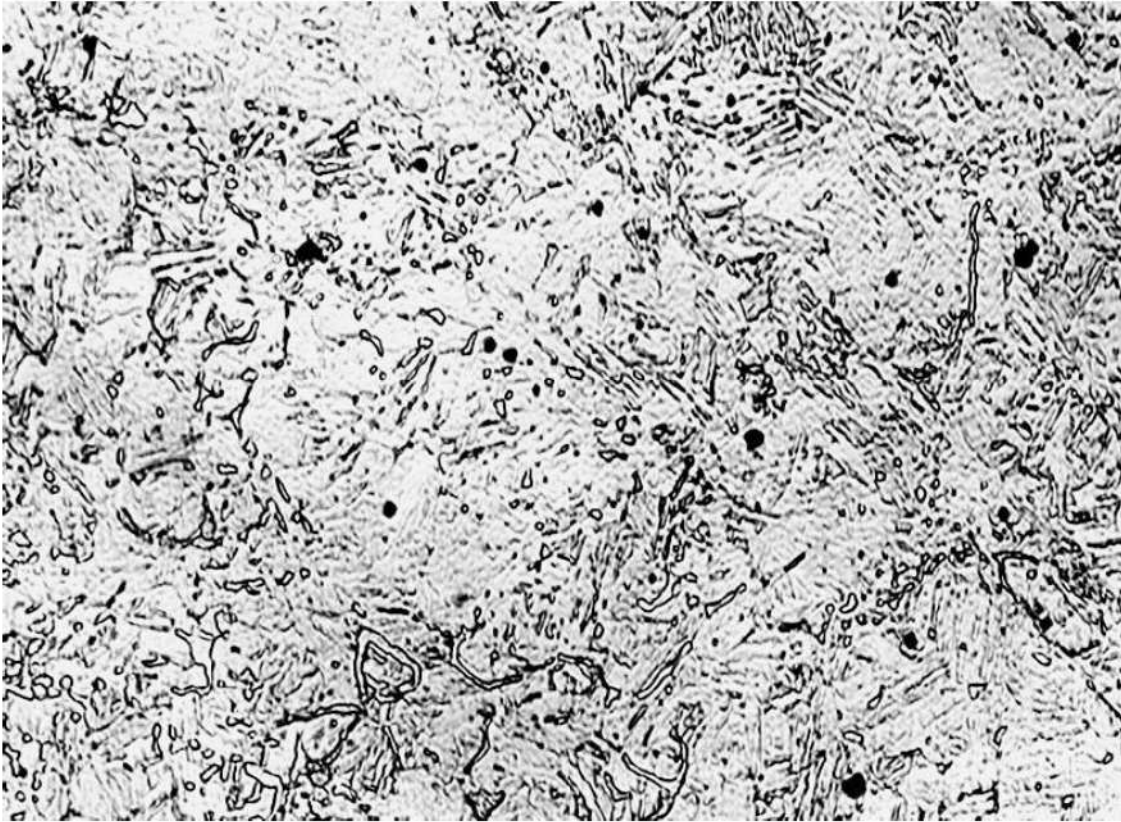
La figura 3 representa el material de una muestra ya terminada. Se trata de una microestructura sorbitica (martensita revenida a baja temperatura) resultante de templado y revenido, con carburos y pequeñas áreas de carácter ferrítico. La presencia de carburos y de áreas ferríticas denota que las condiciones de homogenización para el templado fueron inadecuadas, o por insuficiente temperatura, o tiempo insuficiente en la temperatura de templado. La figura 4 presenta una grieta con desarrollo intergranular observada junto al encaje de la articulación de la pinza. Este desarrollo intergranular es característico de roturas en material templado, ocasionadas por tensiones internas debido a un enfriamiento muy brusco en el temple, o por deformaciones producidas en el material antes del revenido, como puede ocurrir en la operación de encaje de la articulación del instrumento. Este examen demostró la existencia de defectos de tratamientos térmicos y mecánicos. En vista de estos resultados, se programó una serie de ensayos con el objetivo de determinar las características del material empleado y seleccionar los tratamientos más aconsejables para cada tipo de pieza.

Figura 3. Muestra templada y revenida. Carburos y pequeñas áreas de carácter ferrítico sobre matriz sorbitica (martensita revenida a baja temperatura). Producto resultante de templado y revenido de austenita heterogénea. Reactivo de perclorito de fierro. 200X.

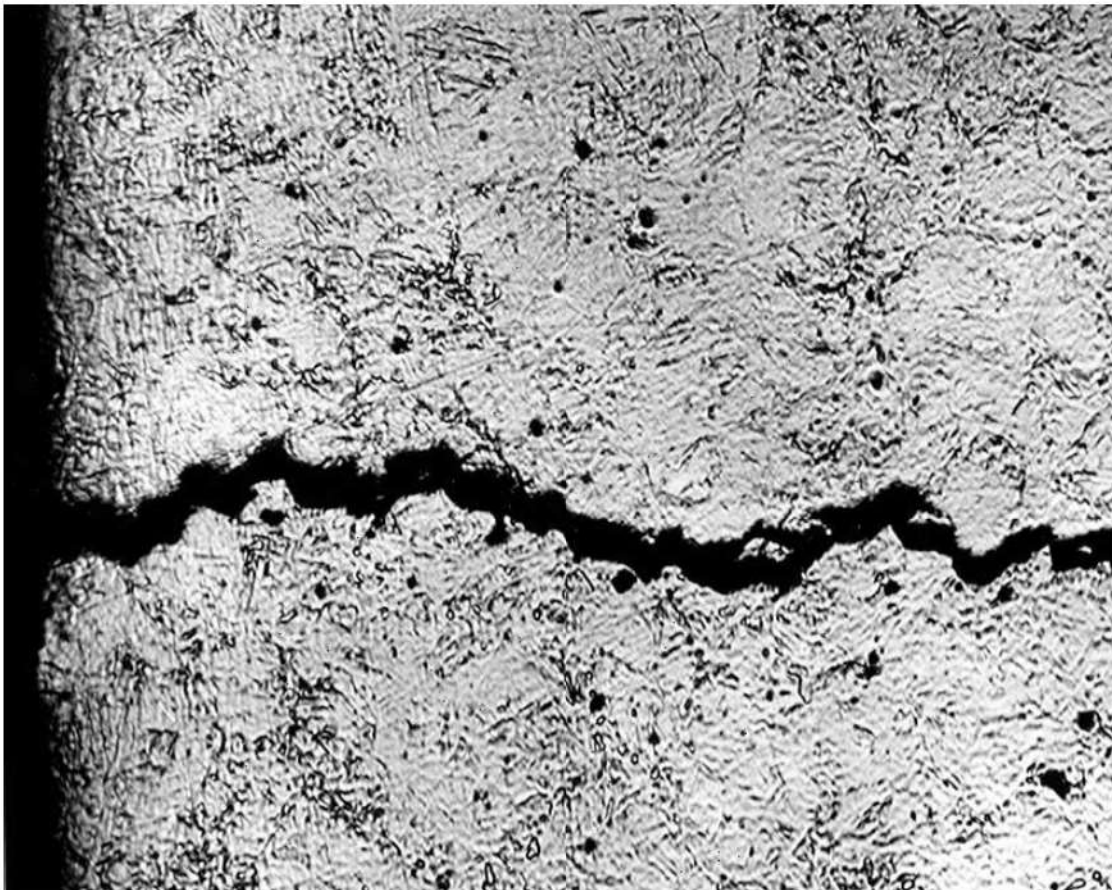
Figura 4. Grieta con desarrollo intergranular sobre matriz martensítica. Reactivo de perclorito de fierro. 200X.

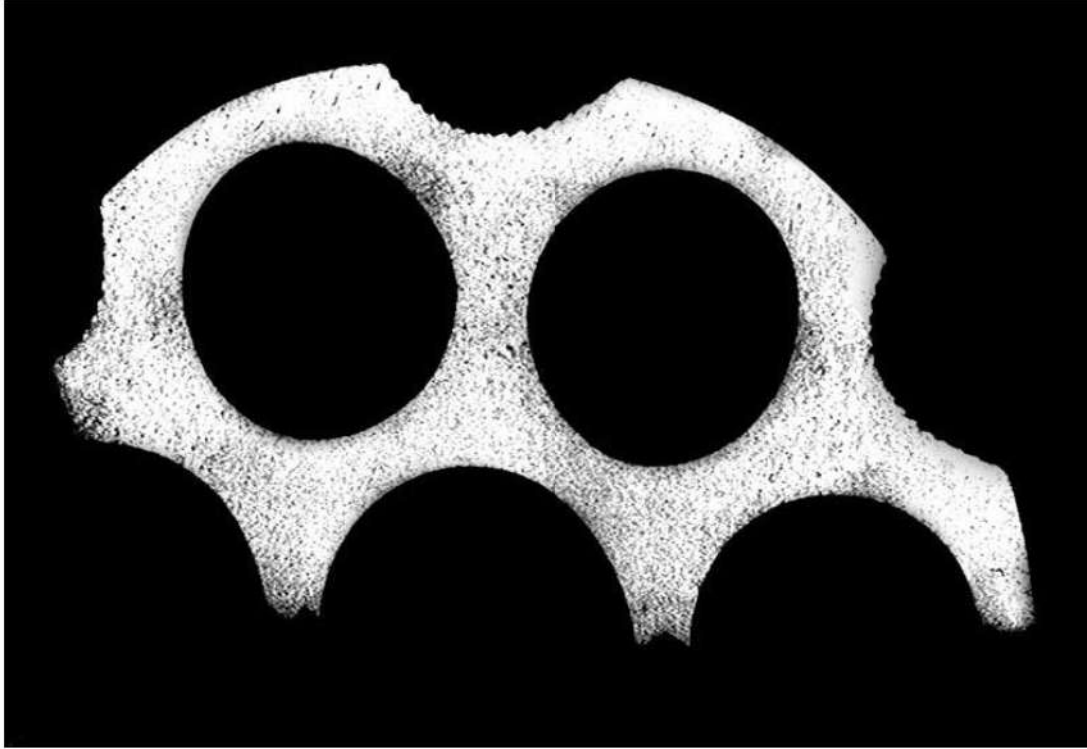
Figura 1. Sección transversal de la muestra. Material homogéneo. Deformación de las cámaras debido a la baja resistencia del material. Reactivo de yodo.

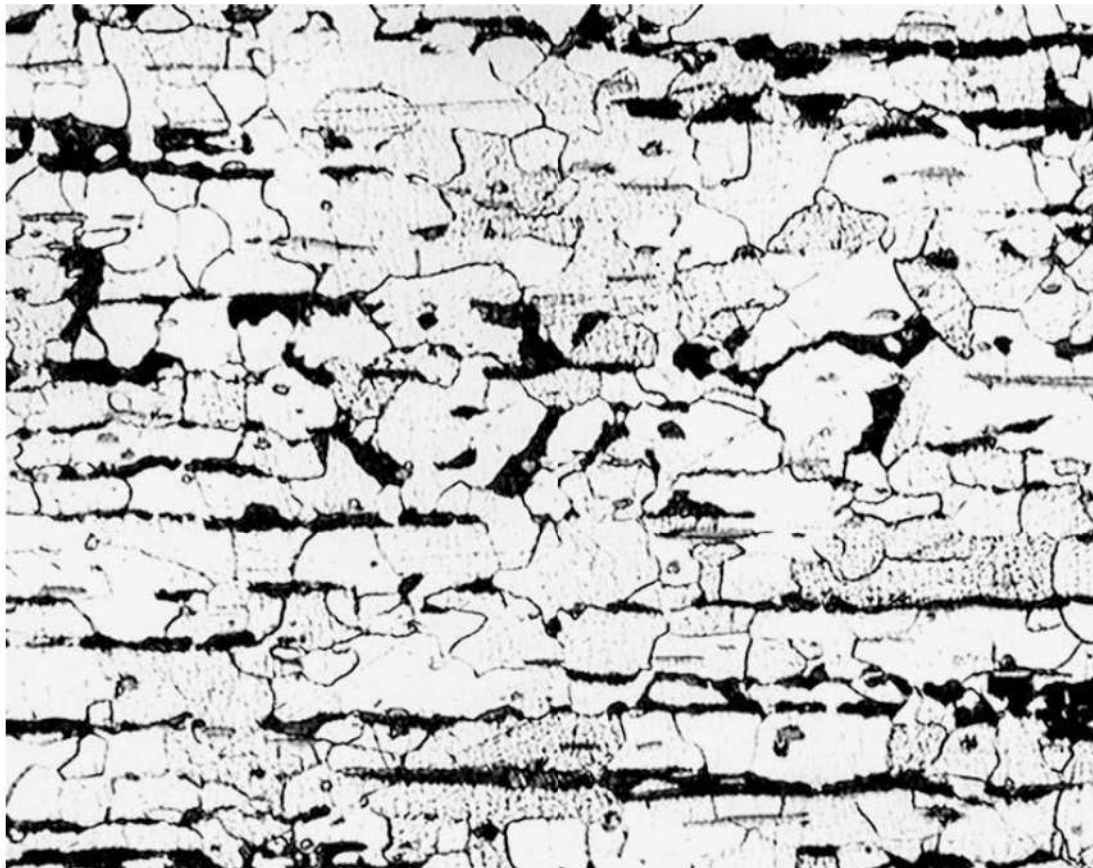
Figura 2. Sección longitudinal. Microestructura del acero resulfurado, de bajo contenido de carbono, en estado recocido. Reactivo de ácido nítrico. 200X.

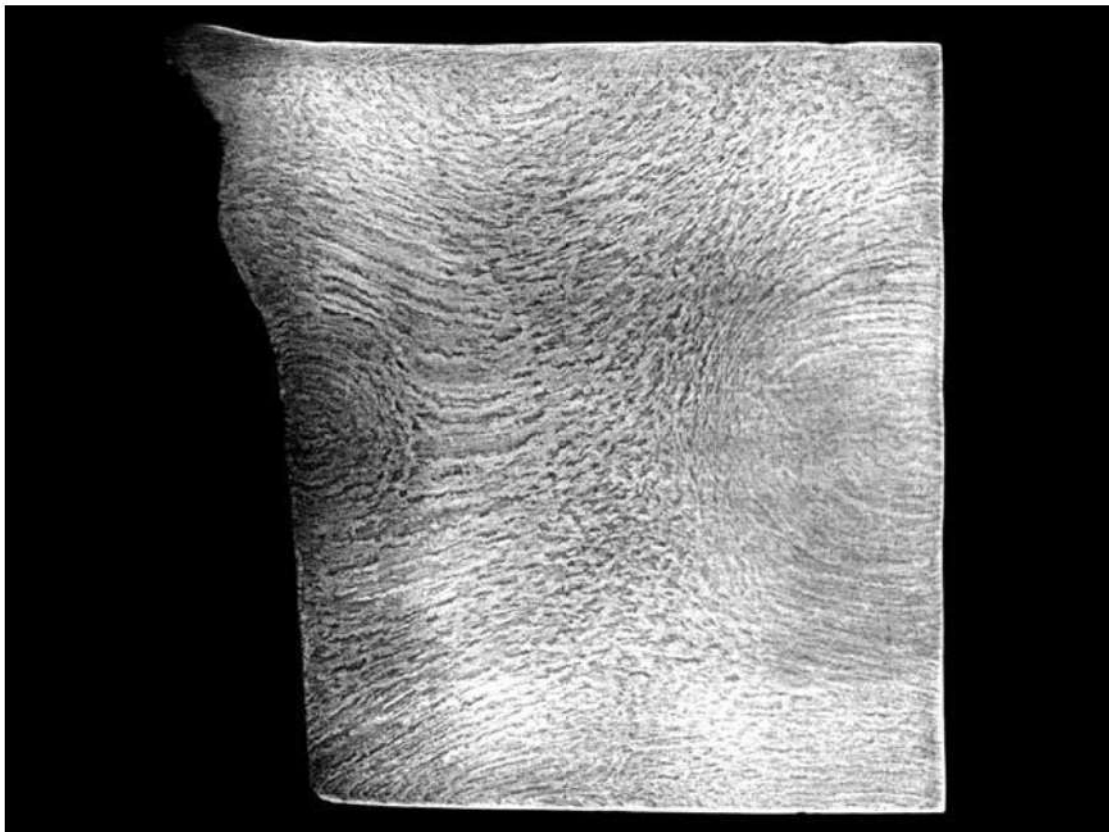
Un examen macrográfico de una sección longitudinal del eje, junto a la fractura, reveló una estructura fibrosa y deformada, normal de acero laminado y forjado, notándose apenas una orientación desfavorable de las fibras en la zona por donde se propaga la rotura de fatiga (ver figura 2). Un examen micrográfico (ver figura 3), ejecutado en la extremidad del borde donde ese origen la grieta de fatiga, reveló una microestructura normal, de acero aleado mejorado, notándose apenas una

Figura 2. Examen macrográfico. Aspecto de una sección longitudinal junto a la fractura. Estructura fibrosa y deformada de acero laminado y forjado. Reactivo de Yodo, 1X.

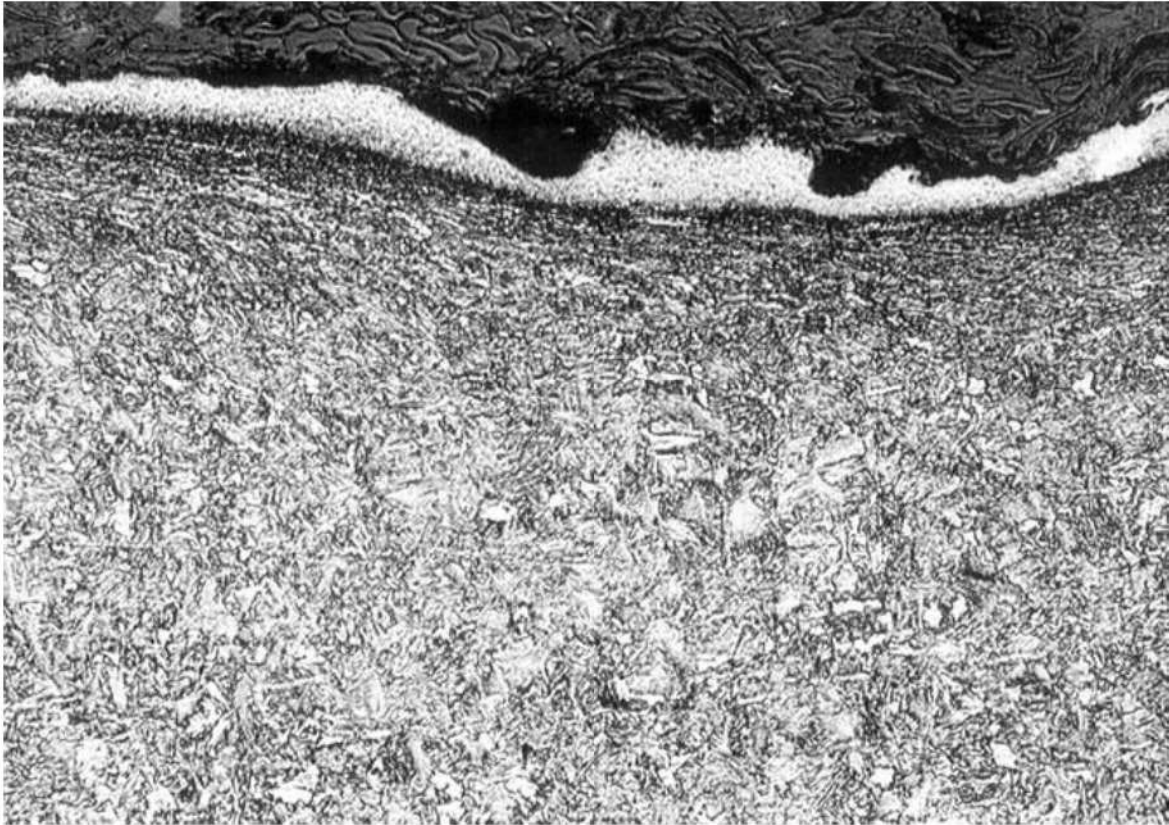
capa superficial temperada, que parece haber sido provocada por fricción contra el suelo, después la rotura de la pieza. A fin de verificar el efecto de la distribución irregular de las fibras, que se observó en la figura 2, sobre la tenacidad del material, fueron realizados tres ensayos de resistencia al choque, con cuerpo de prueba ASTM tipo A, extraídos del borde inferior delantero, en la zona donde se originó la fisura. Los resultados indican un valor medio de resistencia al choque de 16.0 ± 2.2 kg.m, lo que comprueba que el material del eje, en la zona que se rompió por fatiga, también presenta alta tenacidad, como ya se había constatado por el aspecto de la fractura de la zona rota por sobrecarga.

Figura 3. Examen metalográfico. Aspecto de la microestructura del material en la zona donde se inició la rotura por fatiga, mostrando martensita revenida. Capa superior temperada por fricción. Nital. 160X.

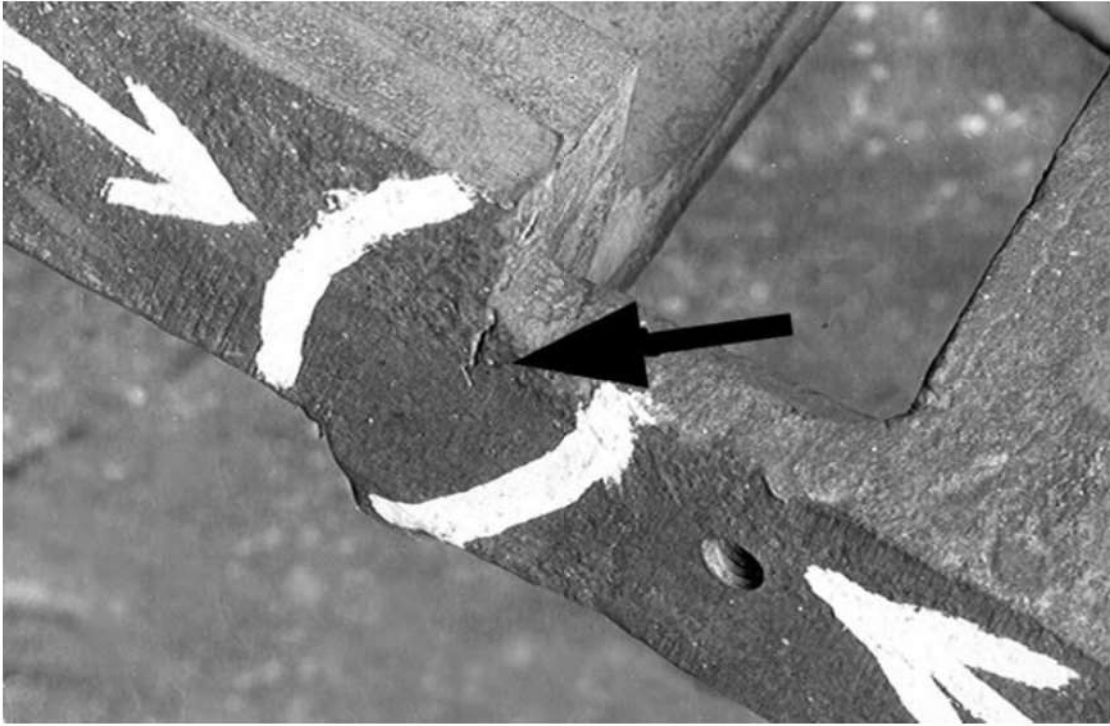
El cubo del ventilador presento una grieta en la superficie externa en la región presentando variación de sección, localizada en la extremidad de uno de sus brazos (ver figuras 1 y 2). La grieta con formato irregular se desarrolló perpendicularmente a la superficie, teniendo su longitud sobrepasando la mitad del espesor de la pieza (ver figura 3).

Figura 2. Aspecto de la pieza, mostrando una grieta superficial en una variación de sección (flecha).

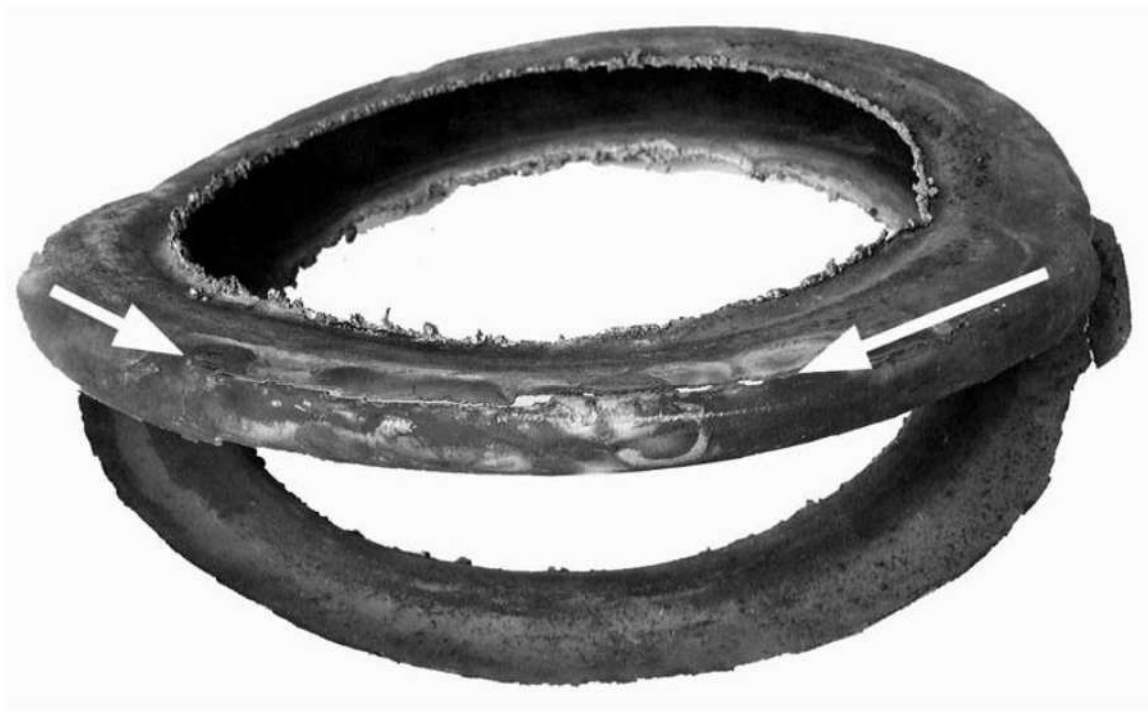
Figura 3. Aspecto del fuelle de $\text{Ø } 8''$. Se nota la existencia de grietas paralelas a la rotura observada (flechas).

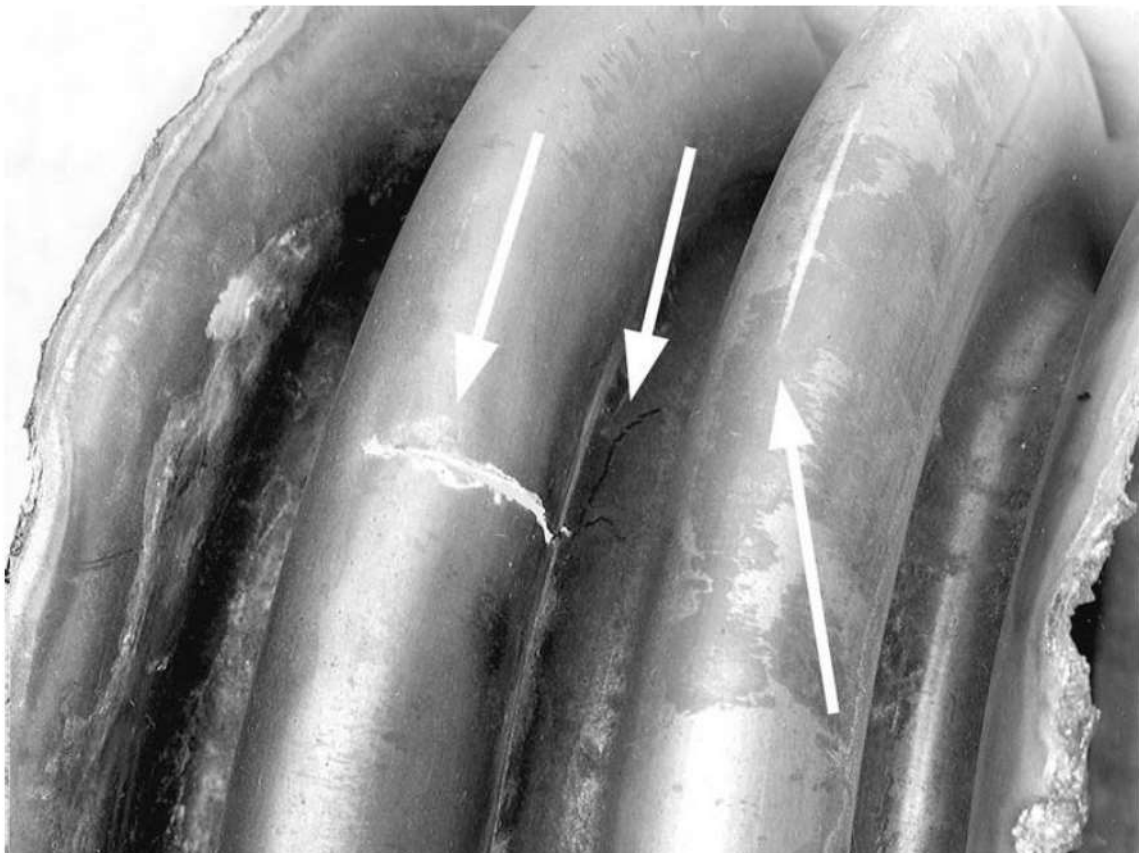
Figura 4. Aspecto del fuelle de $\text{Ø } 6''$. Se nota la existencia de grietas ramificadas (flechas).

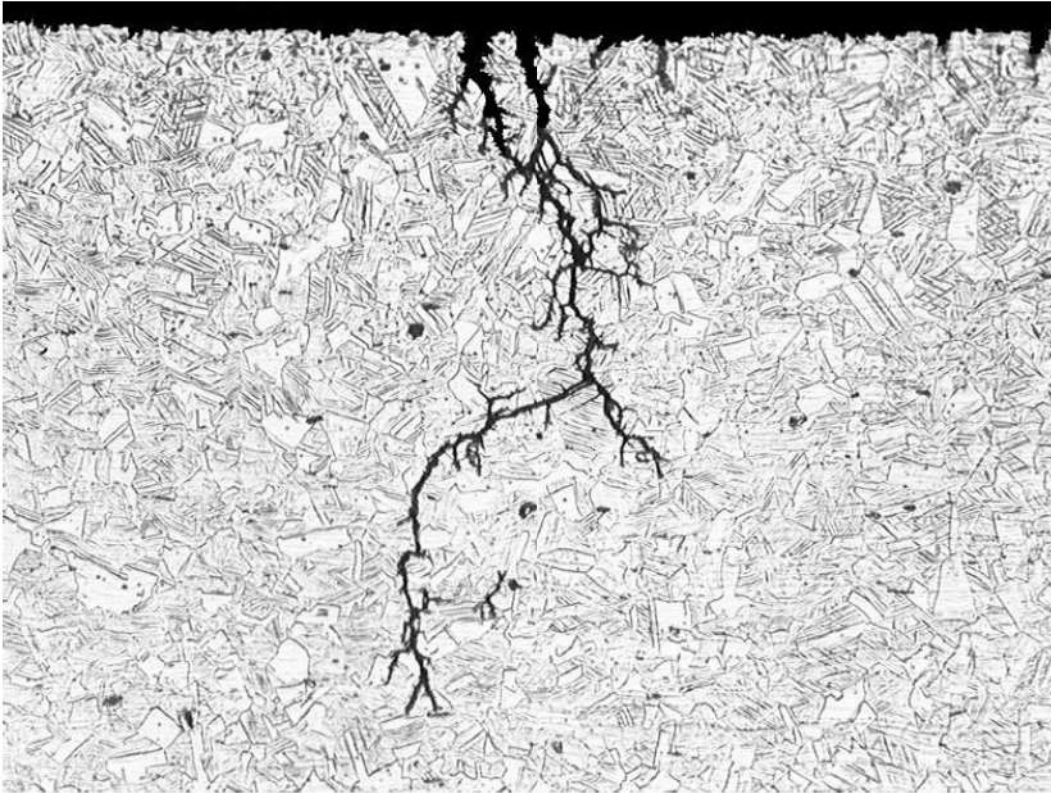
Figura 5. Aspecto longitudinal de la microestructura del material del fuelle de Ø 8". Estructura de acero inoxidable austenítico deformado plásticamente en frío. Se nota la presencia de grietas intergranulares con ramificaciones. Acido oxálico. 100X.

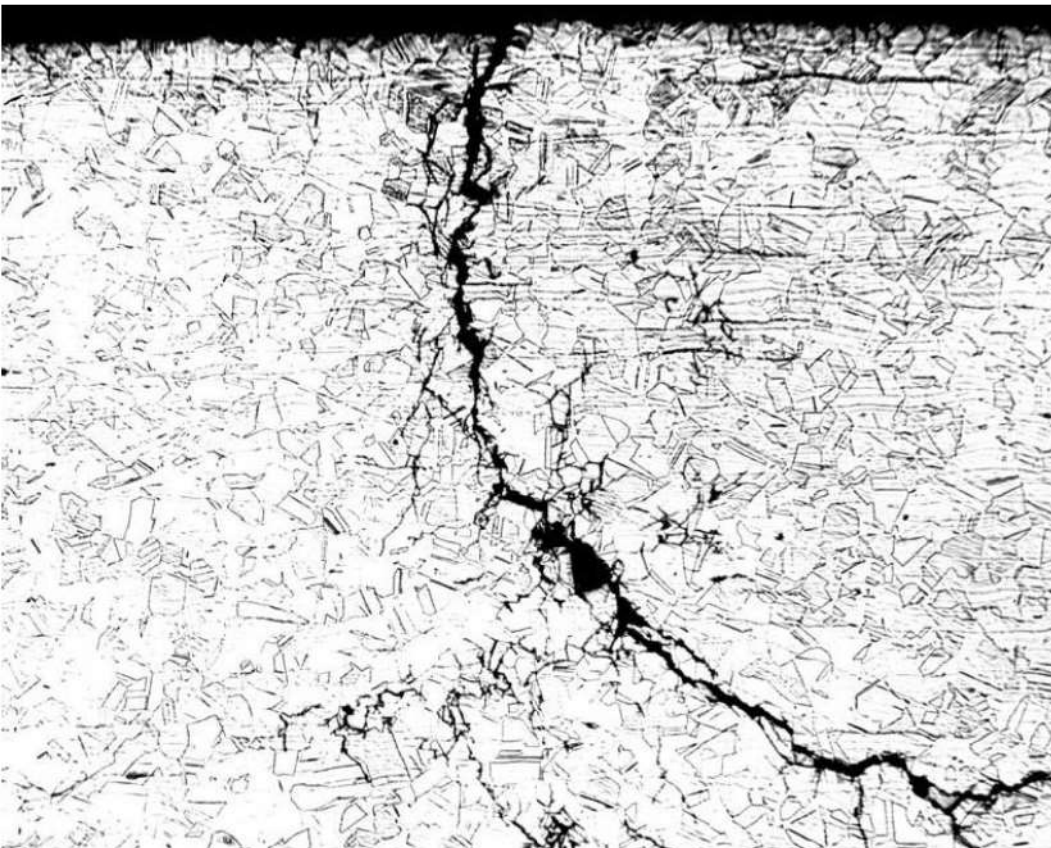
Figura 6. Aspecto longitudinal de la microestructura del material del fuelle de Ø 6". Estructura de acero inoxidable austenítico deformado plásticamente a frío. Se nota la presencia de grietas intergranulares con ramificaciones. Acido oxálico. 100X.

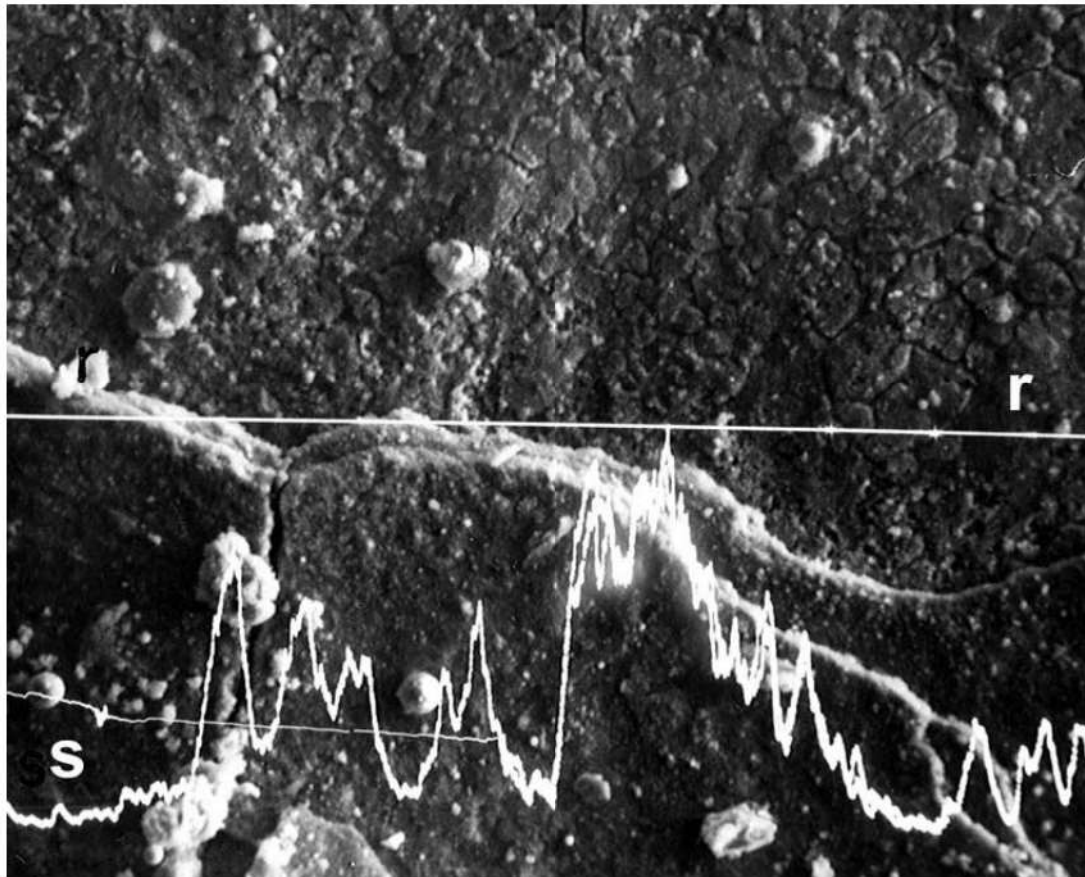
Figura 7. Fuelle de $\text{Ø } 8''$. La foto muestra el perfil de concentración de azufre (línea s) a lo largo de la línea r. MEB-SEI. 500X.

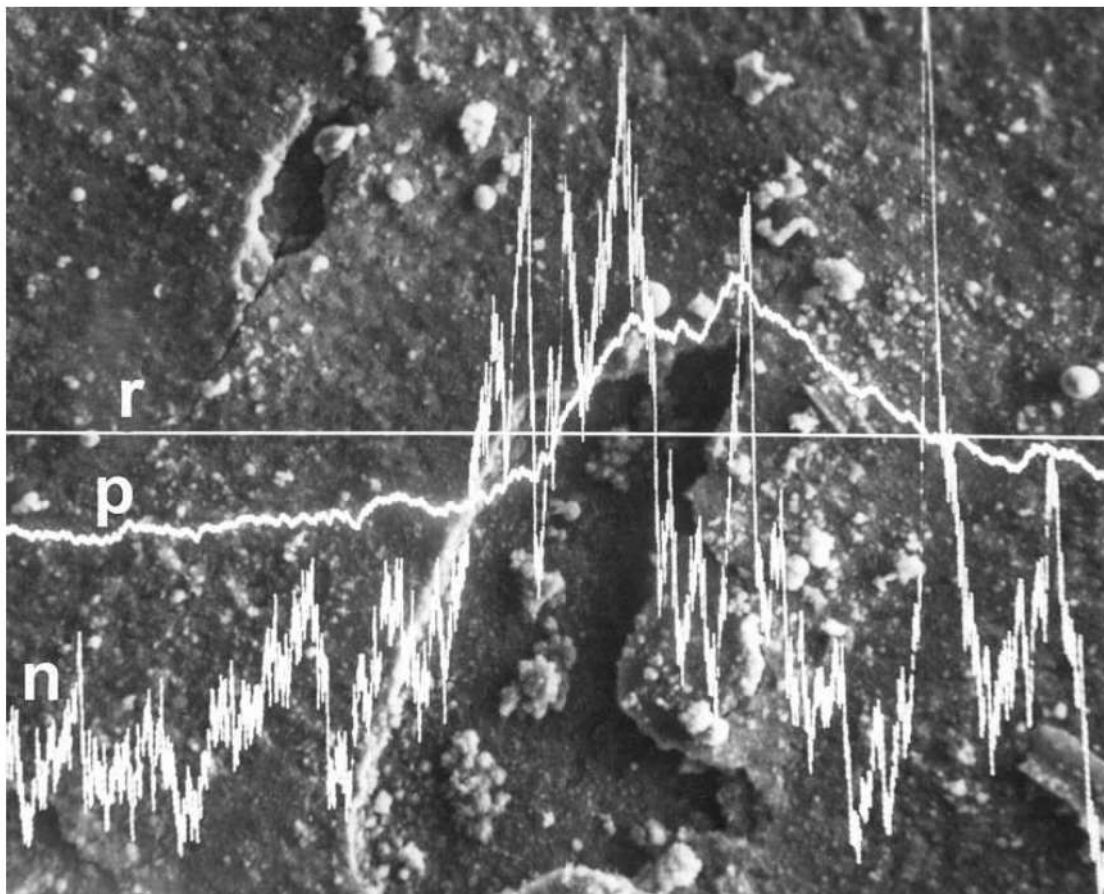
Figura 8. Fuelle de $\text{Ø } 8''$. La foto muestra el perfil de concentración de sodio (línea n) y de potasio (línea p) a lo largo de la línea r. MEB-SEI. 500X.

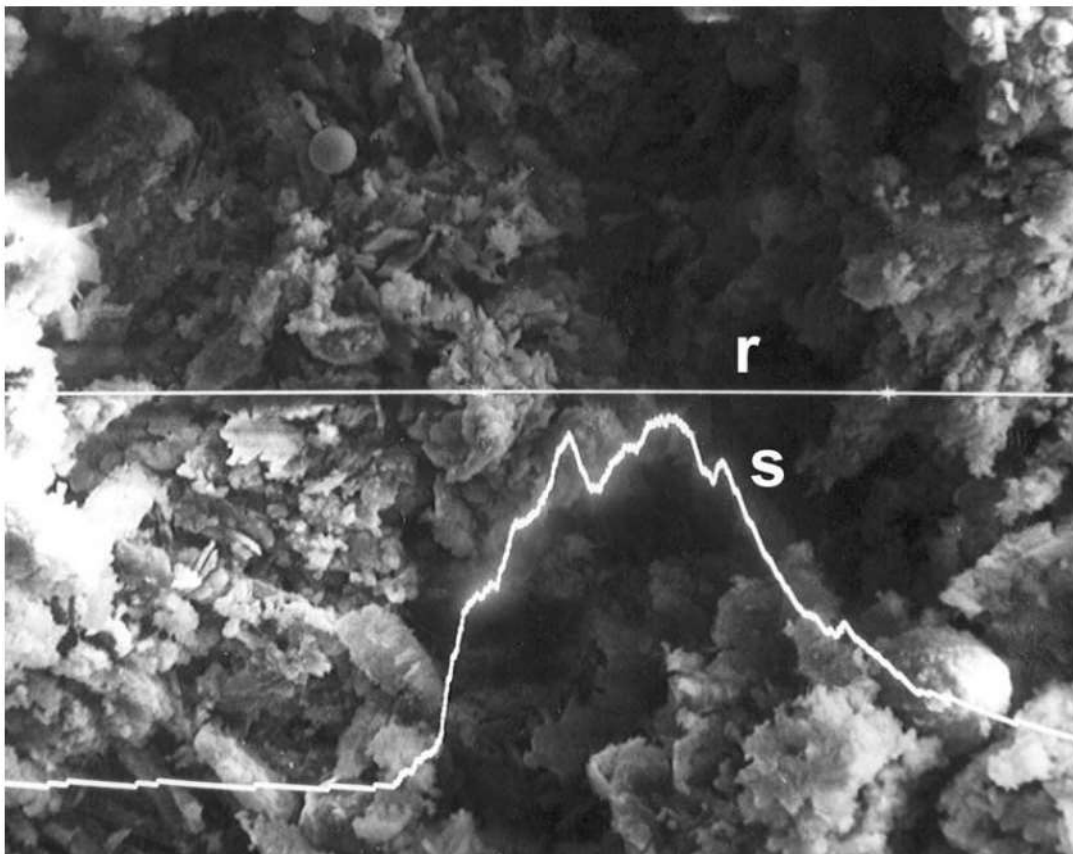
Figura 9. Fuelle de Ø 6". La foto muestra el perfil de concentración de azufre (línea s) a lo largo de la línea r. MEB-SEI. 500X.

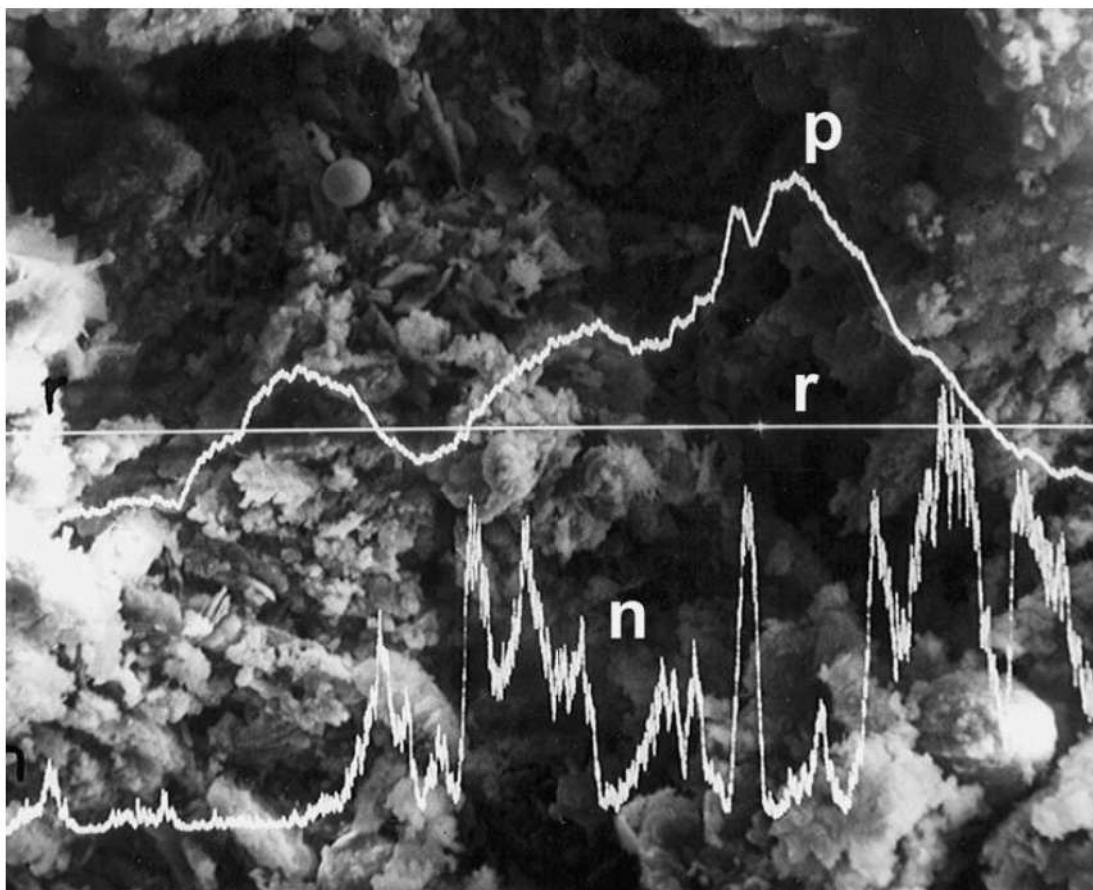
Figura 10. Fuelle de Ø 6". La foto muestra el perfil de concentración de sodio (línea n) y de potasio (línea p) a lo largo de la línea r. MEB-SEI. 500X.

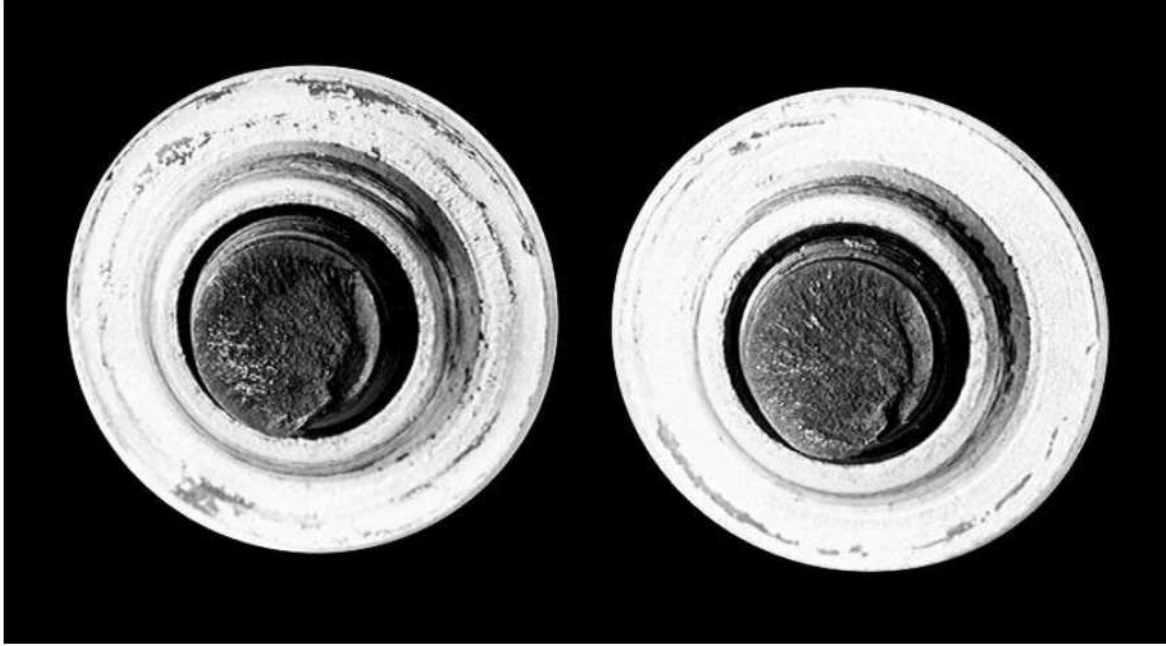
Figura 1. Aspecto de la fractura de los pernos rotos. Fractura de carácter frágil iniciada en el primer filete de la rosca.

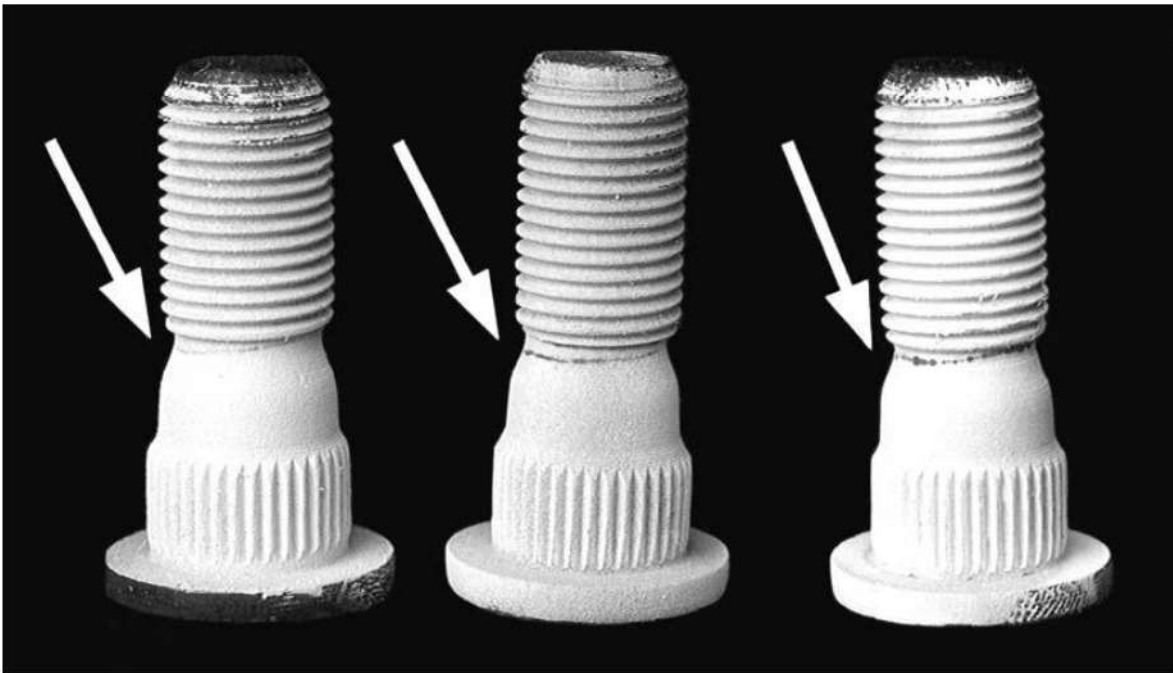
Figura 2. Aspecto de las grietas (flechas) constatadas después del examen con líquidos penetrantes en pernos declarados enteros.

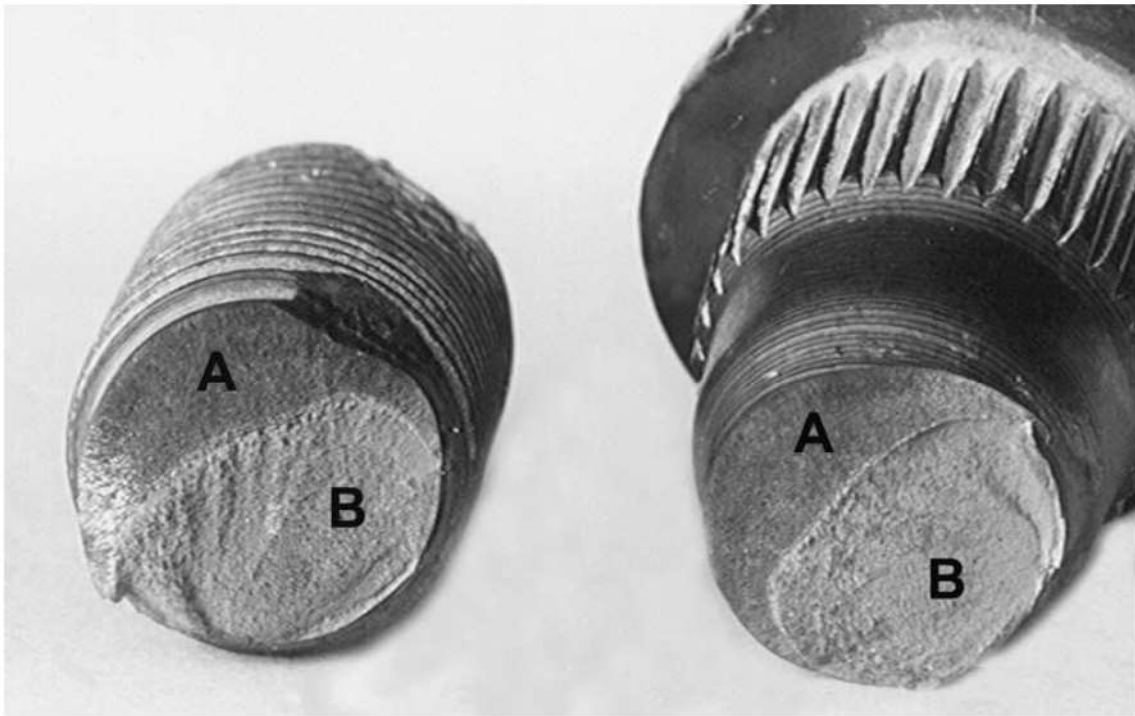
Figura 3. Aspecto de la fractura del perno agrietado y roto por choque. Región A: región pre-agrietada. Región B: región rota por choque, iniciada en la punta de la grieta preexistente.

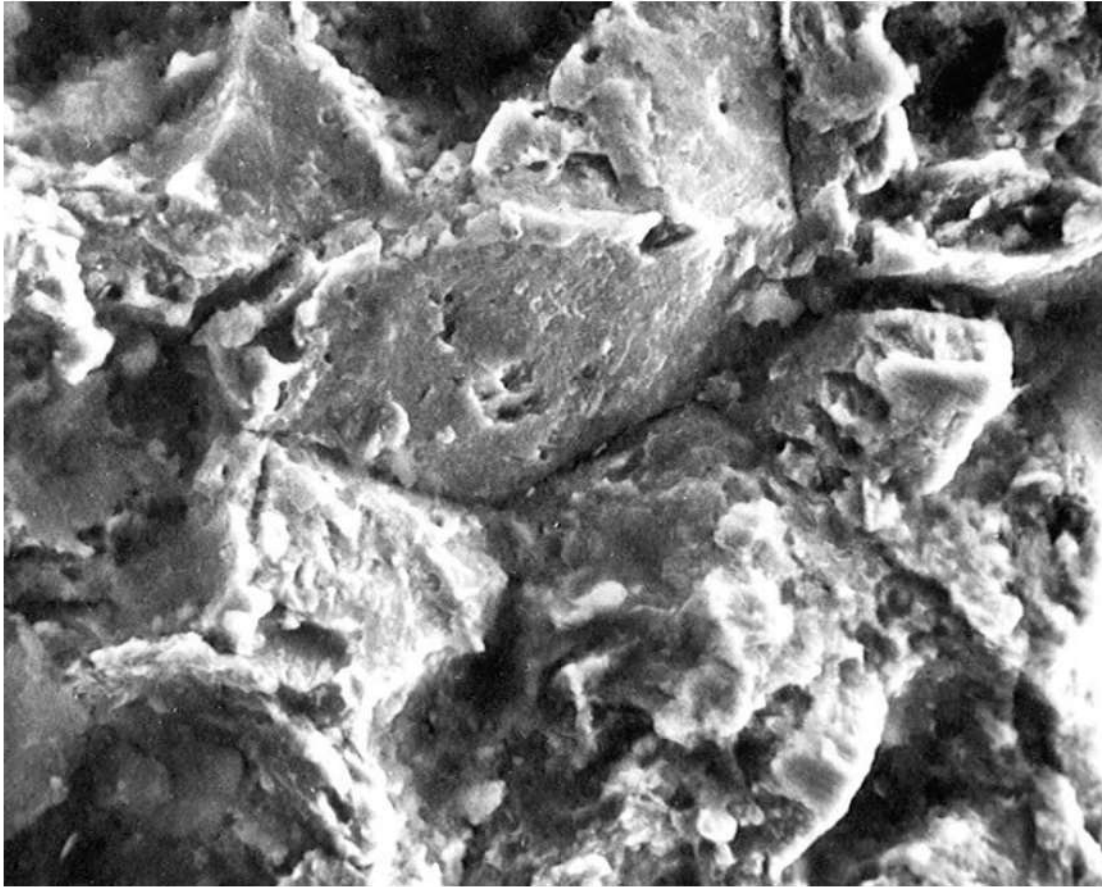
Figura 5. Aspecto de la región A de la figura 3. Fractura intergranular. MEB-SEI. 1000X.
