Metalografía y Análisis de Fallas

Casos Seleccionados (1933-2003)

**Metalografía y Análisis de Fallas:
Casos Seleccionados (1933-2003)**

DOI: 10.11606/9788553380060

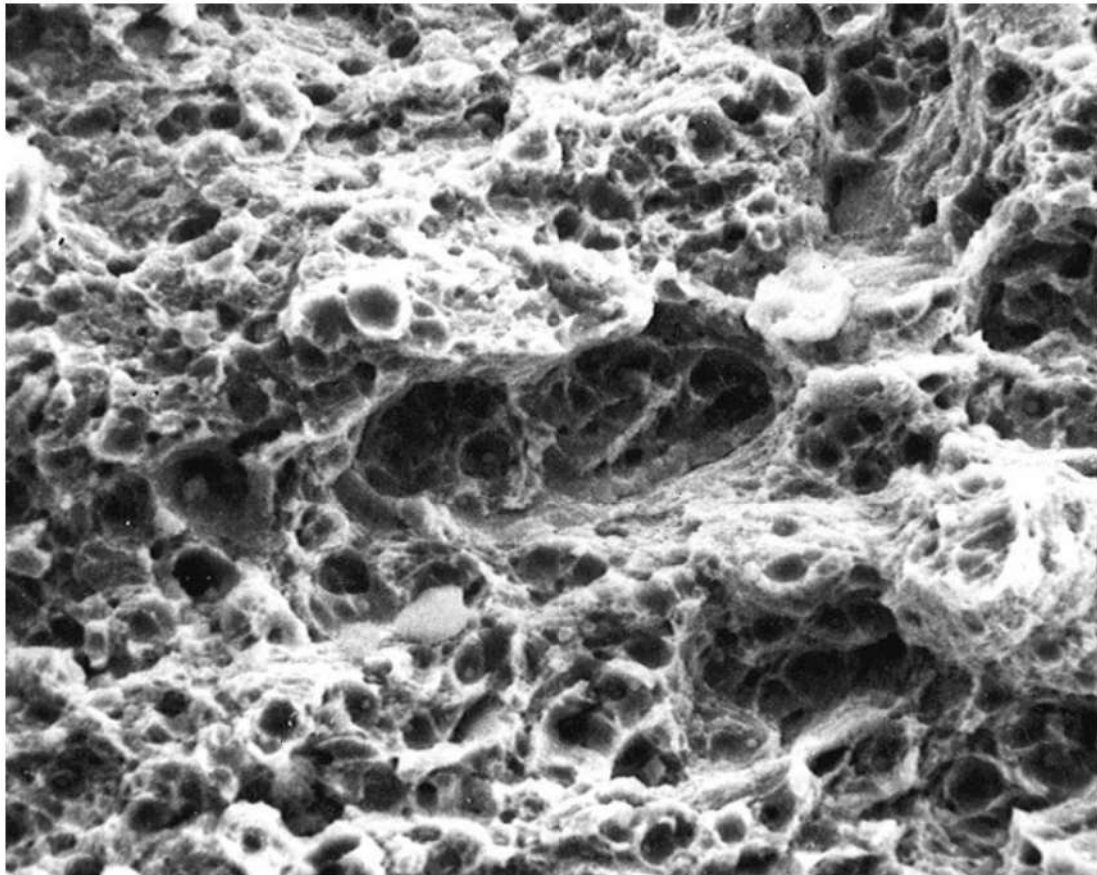
Figura 6. Aspecto de la región B de la figura 3. Rotura por deformación de alveolos. MEB-SEI. 1000X.

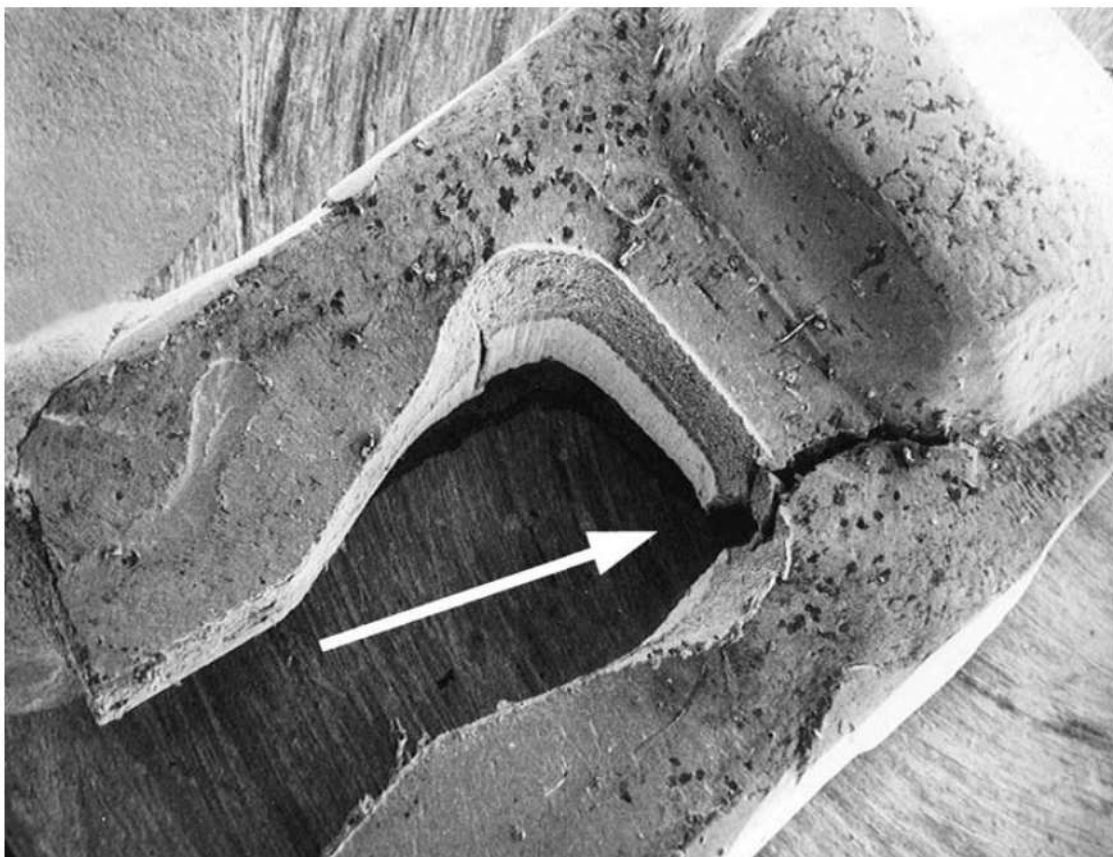
Figura 2. Aspecto del jalador roto (muestra 3). La flecha indica presencia de grieta. MEB-SEI. 30X.

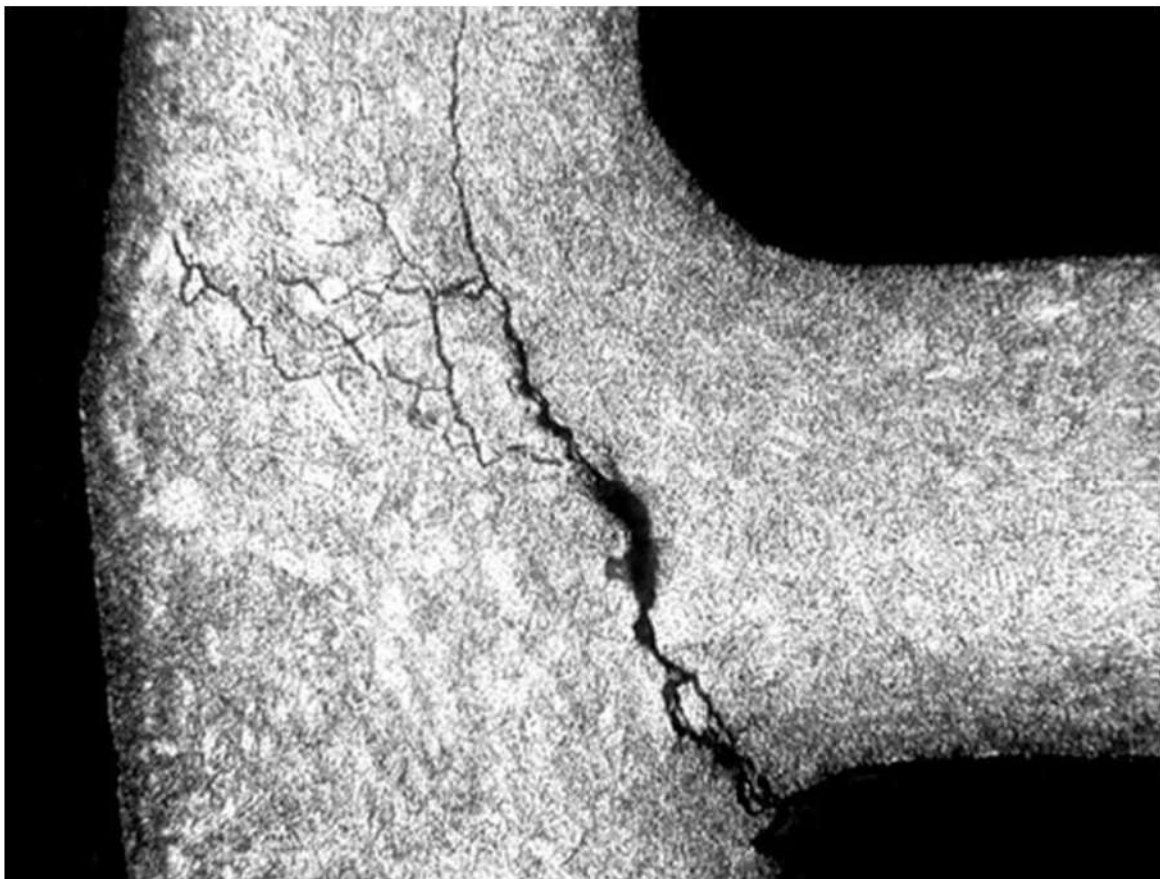
Figura 4. Microestructura de latón α deformado plásticamente a frío con presencia de grietas intergranulares ramificadas. Sección longitudinal. Ataque: cloruro férrico. 100X.

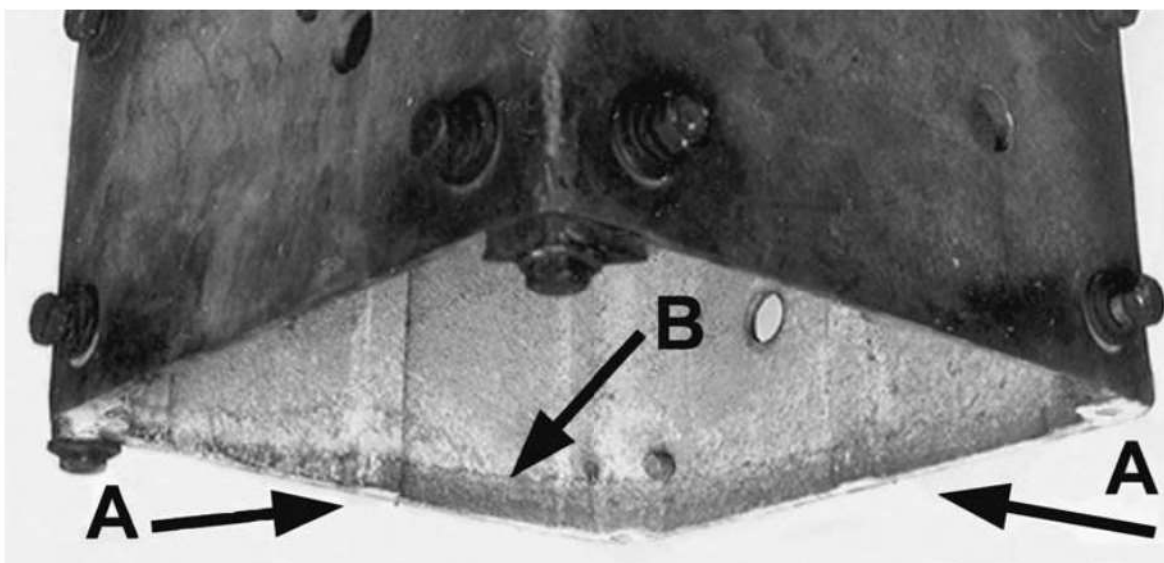
Figura 2. Detalle del interior de la caja. Las flechas A indican las caras de fijación de las luminarias. La línea de agua (flecha B) evidencia la inclinación de la caja resultante de la carga excéntrica. Se observa corrosión generalizada provocada por acumulación de agua en el interior de la caja.

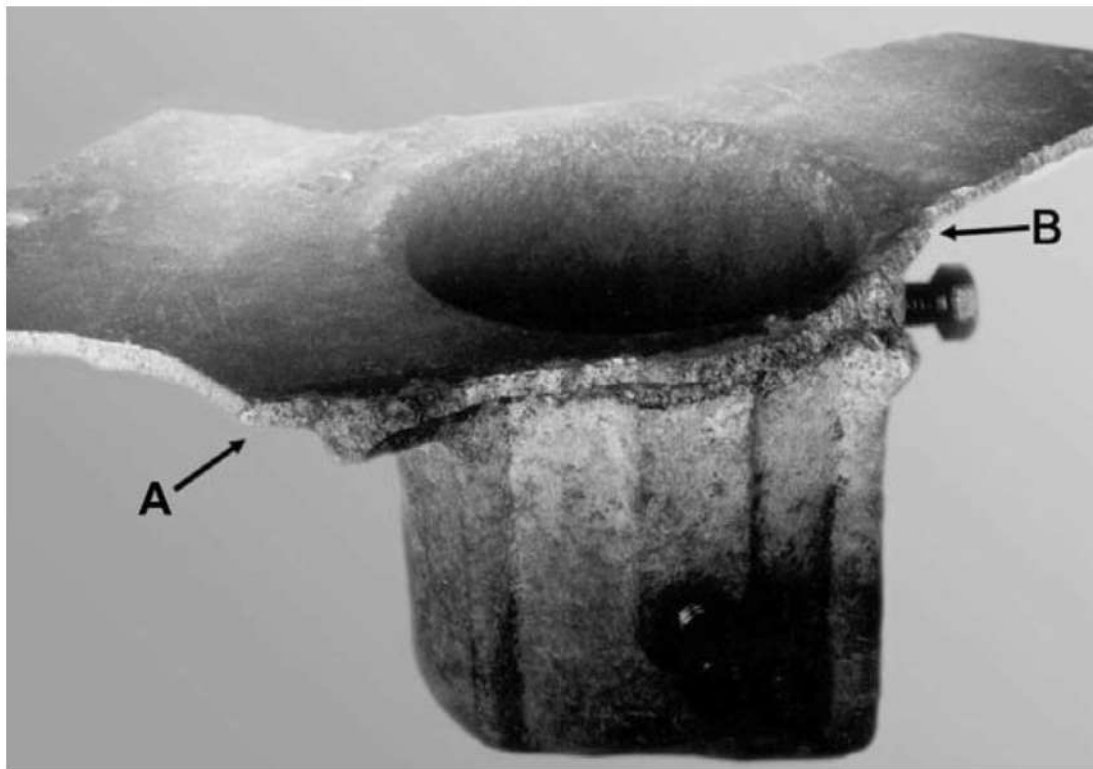
Figura 3. Aspecto de la región de la rotura principal. El rango AB corresponde a la región de propagación lenta de la grieta, exhibiendo depósitos de productos de corrosión. Las demás regiones de la fractura corresponden a la rotura brusca final.

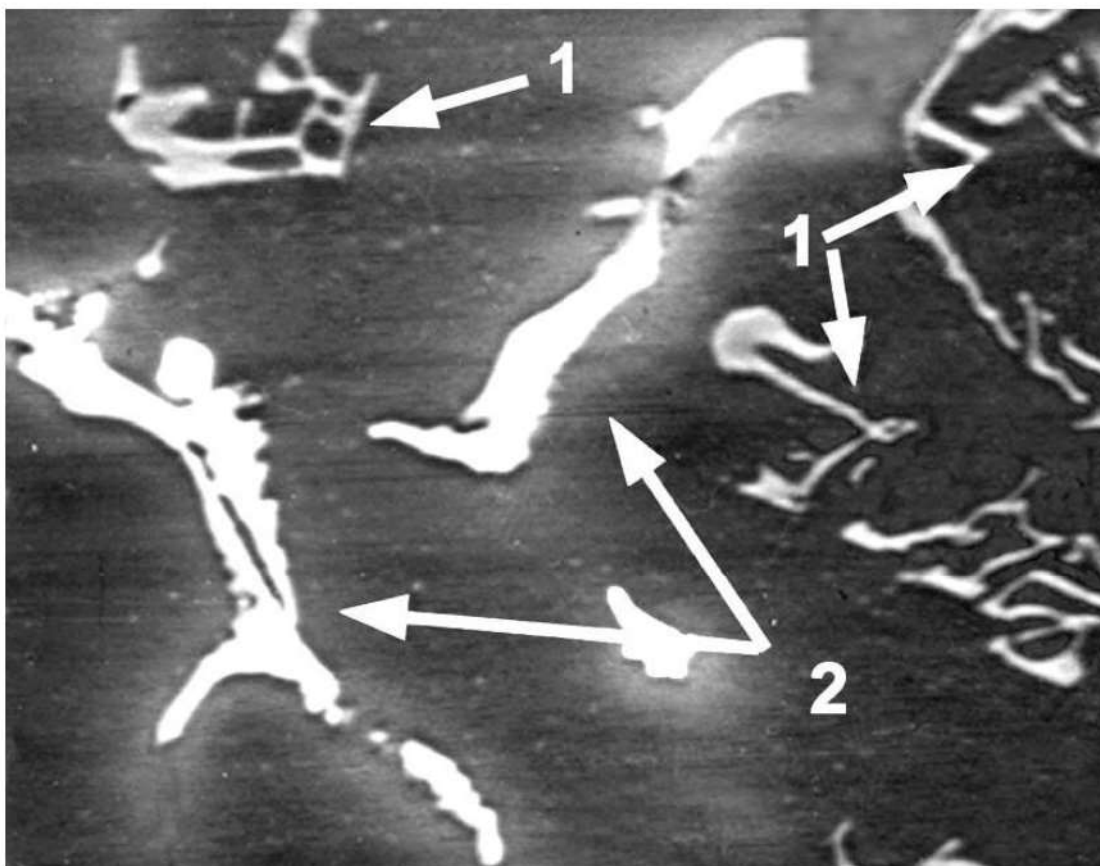
Figura 4. Microestructura del material de la tapa. Eutético tipo escritura china rico en Fe (flecha 1) y fase interdendritica rica en Cu (flecha 2) en matriz de solución sólida rica en Al. Estructura de aleación de aluminio fundida sin tratamiento térmico posterior. MEB-BEI. 800X.

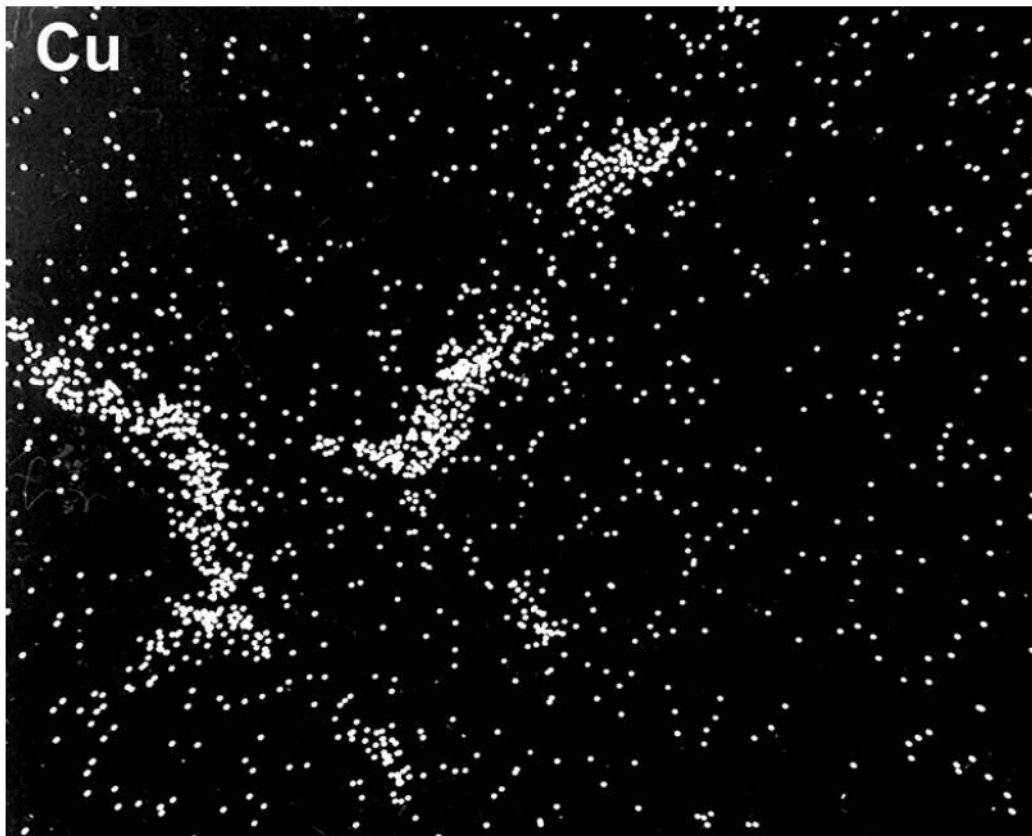
Figura 7. Imagen de rayos X del elemento cobre línea K, obtenida en el mismo campo de la figura 4.

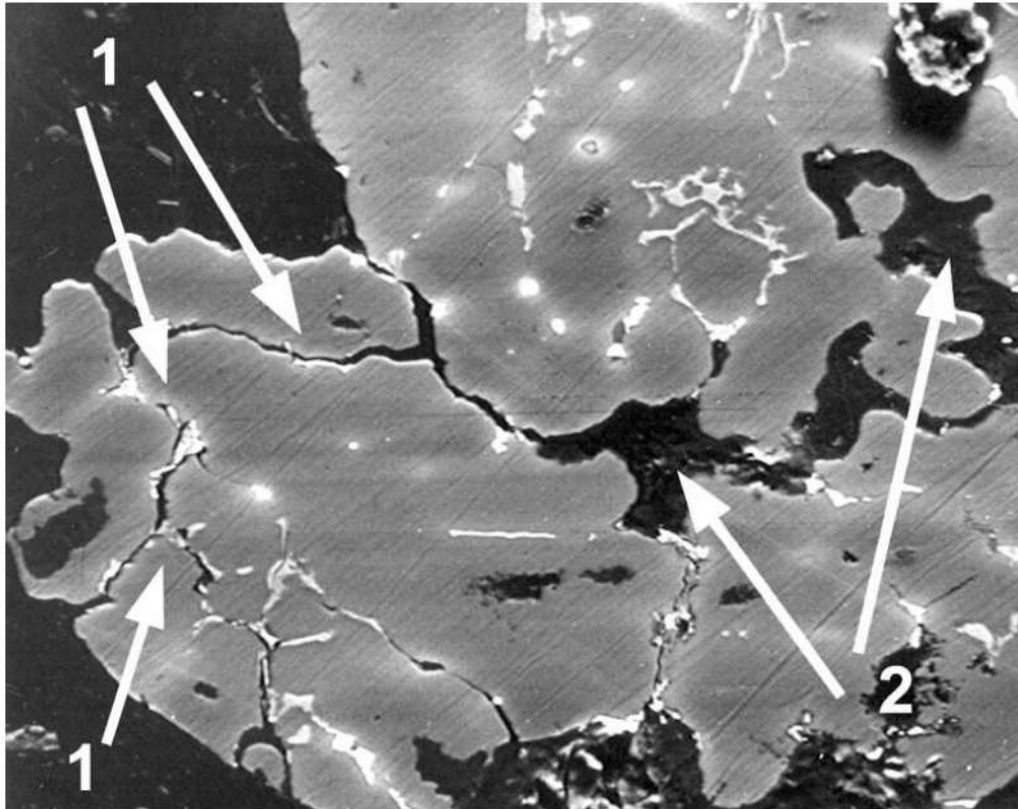
Figura 8. Microestructura del material de la tapa en una sección transversal en el rango AB de la fractura, exhibiendo intensa corrosión interdendrítica (flecha 1) e intensa porosidad interdendrítica (flecha 2). MEB-BEI. 200X.

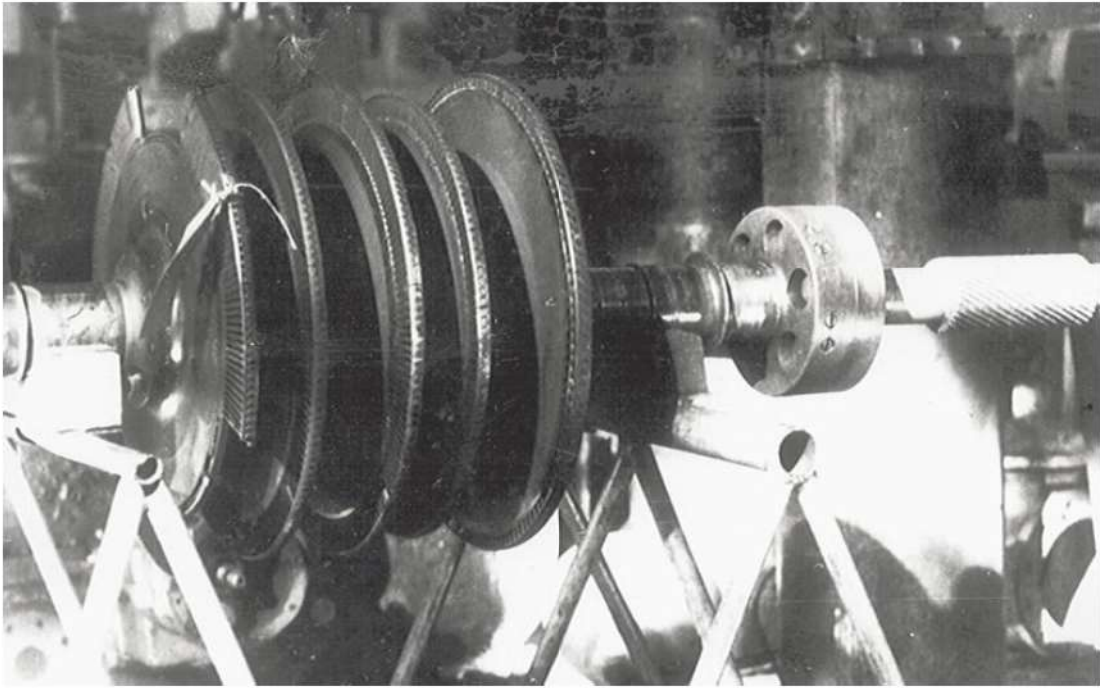
Un eje de turbina de cinco niveles sufrió una fractura (ver figuras 1 y 2). La turbina formaba parte de un turbo generador de un navío, y la fractura ocurrió durante la reducción de sección del eje en el muelle del cojinete auto-alineable de la extremidad de baja presión de la turbina. El presente trabajo tiene por objetivo investigar las causas de falla prematura de este eje.

Figura 1. Aspecto general del eje de la turbina.

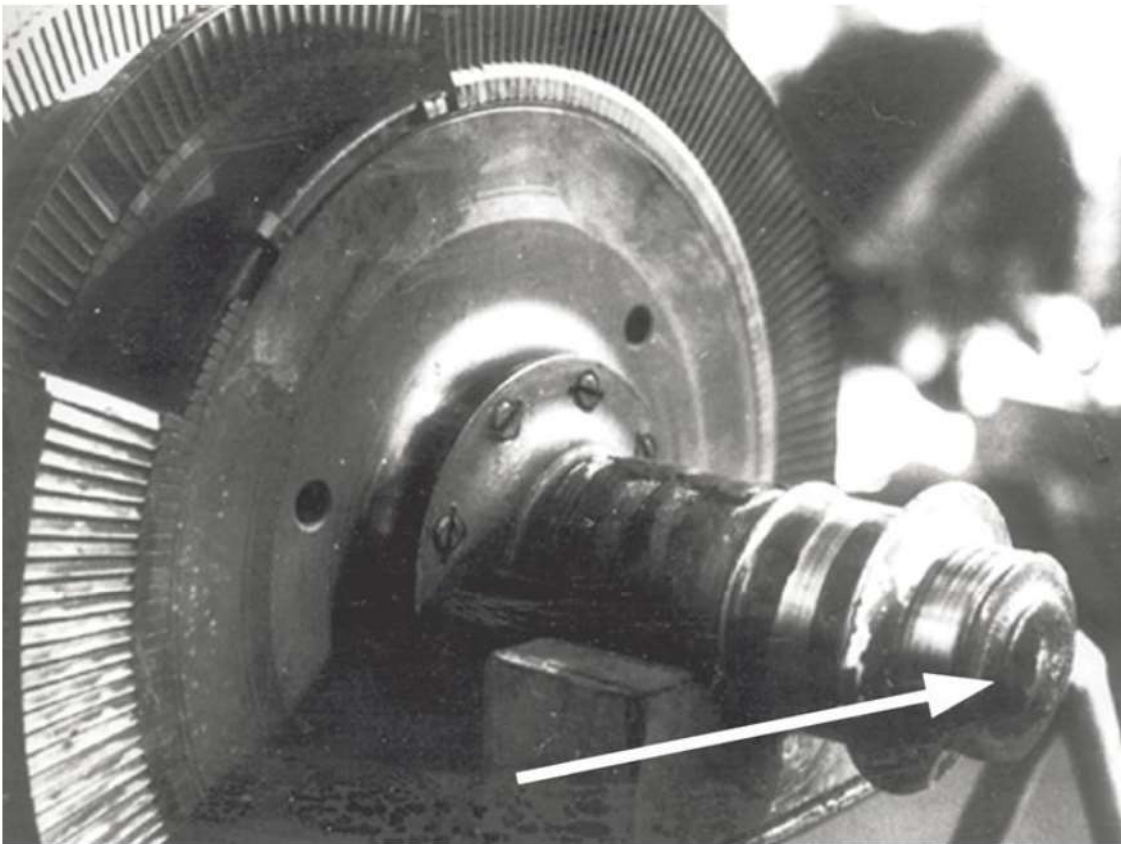
Figura 2. Detalle de la figura 1, en la región fracturada (flecha).

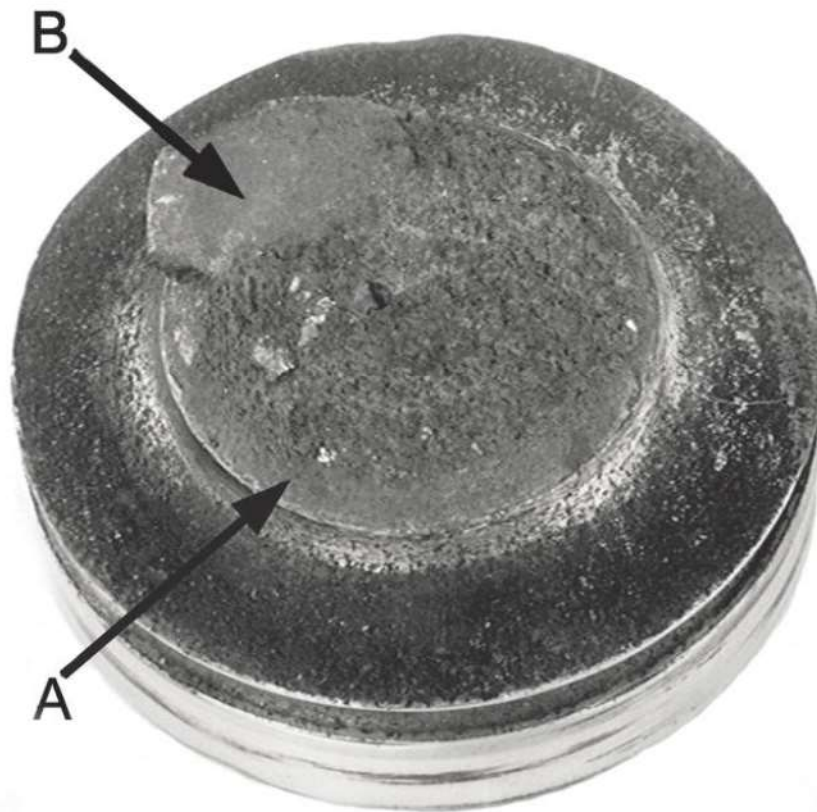
El examen de la superficie de la fractura (ver figura 3) revelo dos regiones características: (i) anillo externo típico de fractura de desarrollo progresivo (fatiga) provocada por esfuerzos alternados de flexión, ocupando un área relativamente pequeña de la sección transversal (flecha A) y (ii) región central fibrosa, típica de fractura dúctil, con zona de desprendimiento final junto al contorno del eje (flecha b). La figura 4, de la otra superficie de fractura, muestra, con mayor detalle, la región fibrosa, sin embargo, no se puede detectar el anillo externo, típico de fractura por fatiga, debido al amasamiento ocurrido después de la rotura del eje.

Figura 3. Aspecto de la superficie de la fractura. Flecha A: fractura de desarrollo progresivo (fatiga) provocada por esfuerzos alternados de flexión. Flecha B: zona de arrancamiento final de la región central fibrosa, característica de fractura dúctil.

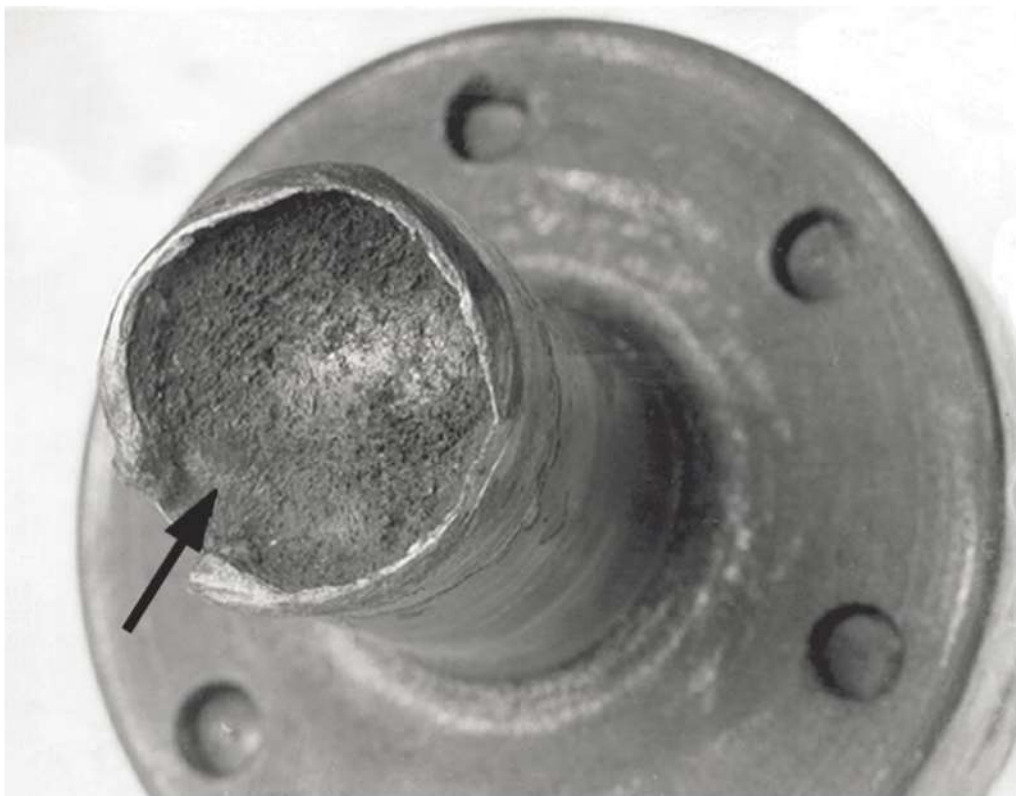
Figura 4. Detalle de la región fibrosa central, la flecha indica la zona de arrancamiento final.

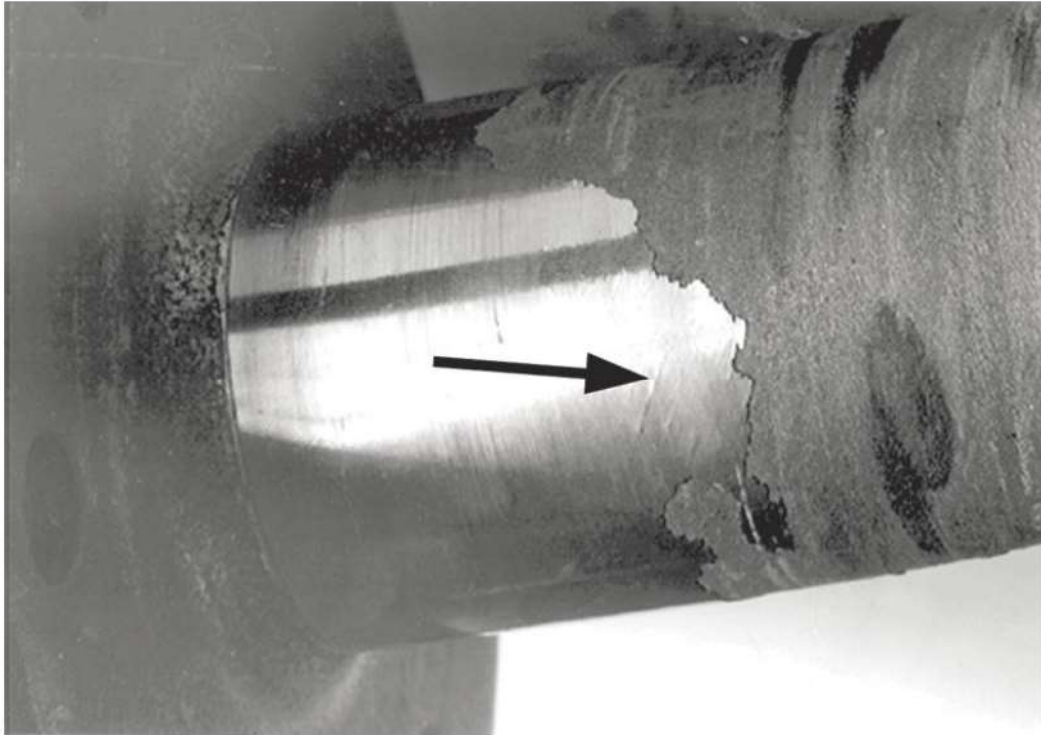
La figura 6 muestra la acentuada deformación plástica por flexión sufrida por el eje. La combinación de flexión y torsión dio a la región central fibrosa de la fractura el aspecto observado en la figura 5, sin la deformación acentuada característica de las fracturas dúctiles por torsión.

Figura 5. Superficie del eje en el muelle del cojinete auto-alieable. Grietas aproximadamente a 45° provocadas (flecha) por esfuerzos de torsión.

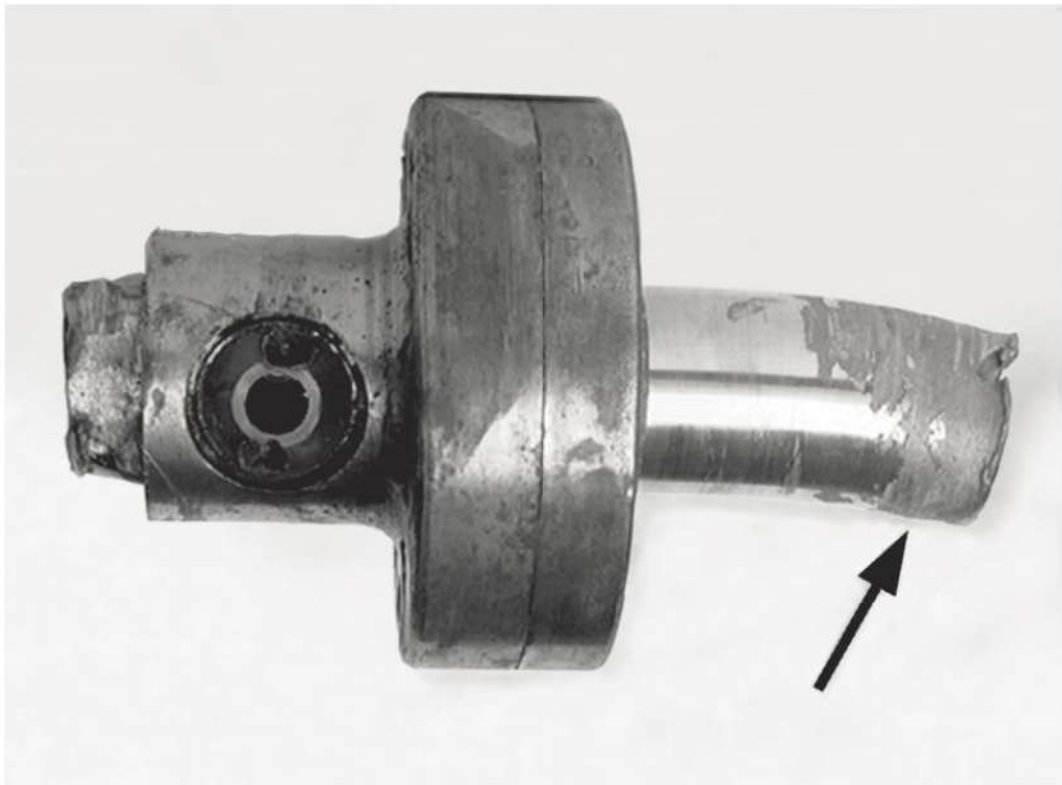
Figura 6. Extremidad rota del eje. Acentuada deformación plástica (flecha) provocada por esfuerzos de flexión.

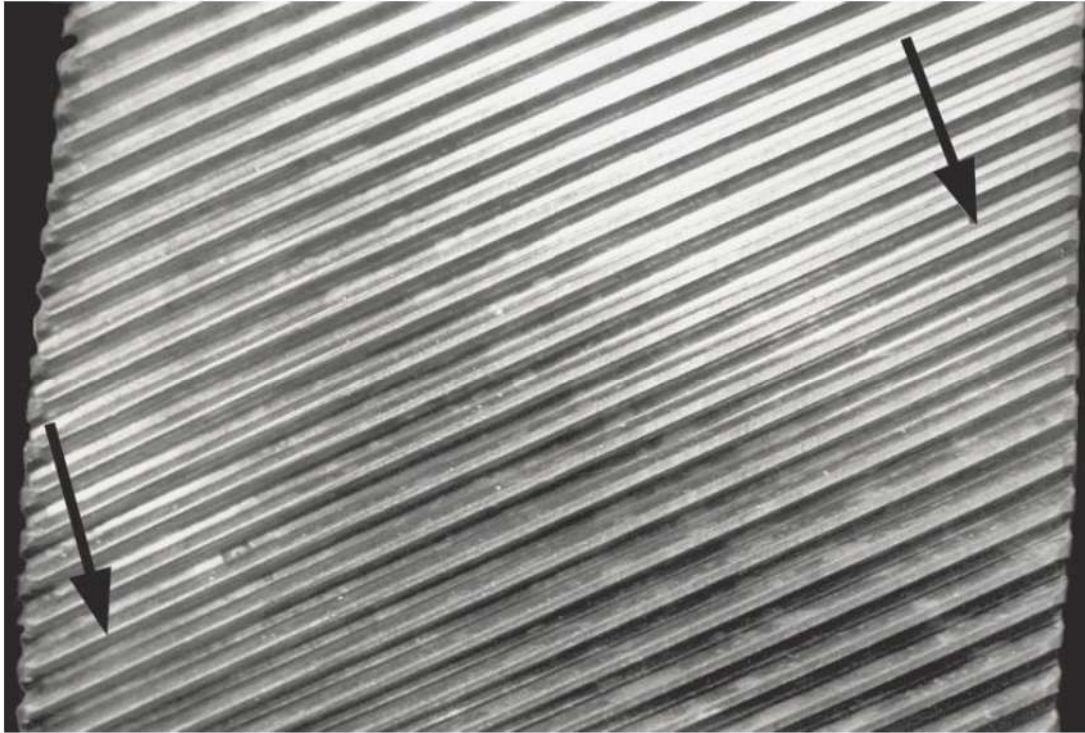
Los esfuerzos alternados de flexión fueron provocados por falta de alineamiento del eje. El examen de engranaje que acopla con el piñón de la turbina (ver figura 7) confirma este hecho, por la observación del desgaste desigual de los dientes, característico del engranaje defectuoso. Además de eso, el desgaste sufrido por la capa de cromo depositado en el eje (figura 8), entre las regiones de contacto con los carbones de sellado del vapor, indican la ocurrencia del contacto metal/metal probablemente resultante de vibración provocada por la falta de alineamiento del eje.

Figura 7. Dientes de engranaje que se acopla con el piñón de la turbina. Las flechas indican desgaste acentuado en una de las extremidades de los dientes, característico del engranaje defectuoso (más fácilmente detectable inclinándose la fotografía para observación a lo largo de los dientes).

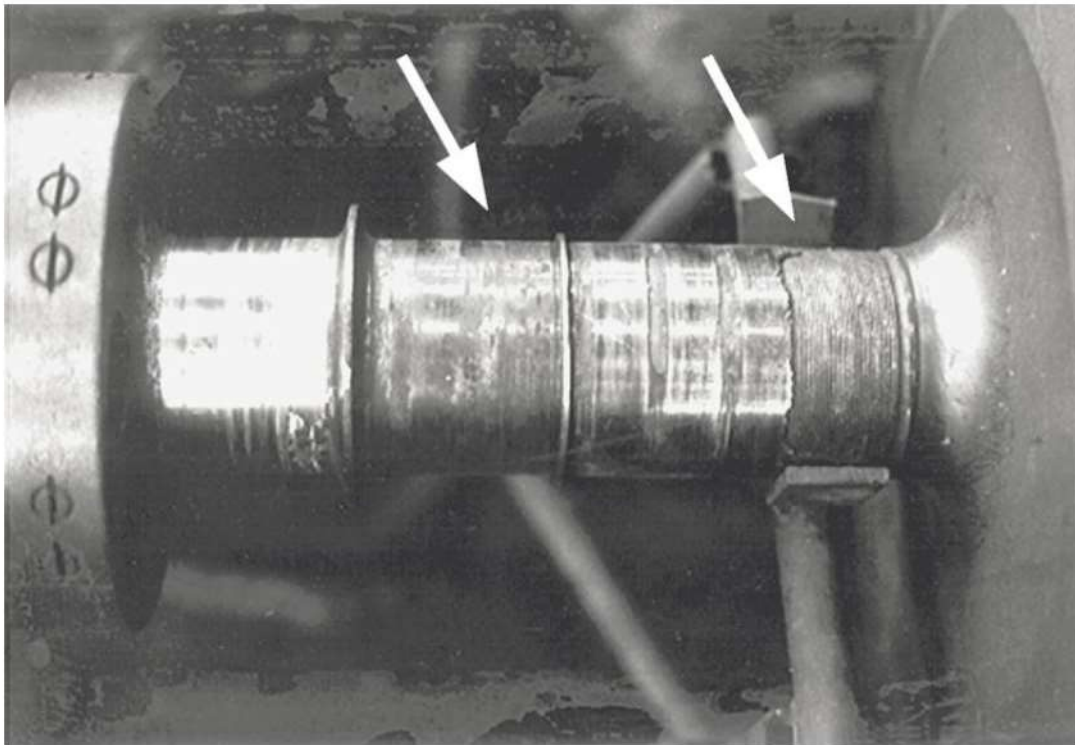
Figura 8. Detalle de la superficie del eje junto a la extremidad de alta presión de la turbina. Capa de cromo dañado, entre las regiones de contacto con los carbones de sellado de vapor (flechas), en consecuencia, contacto metal/metal.

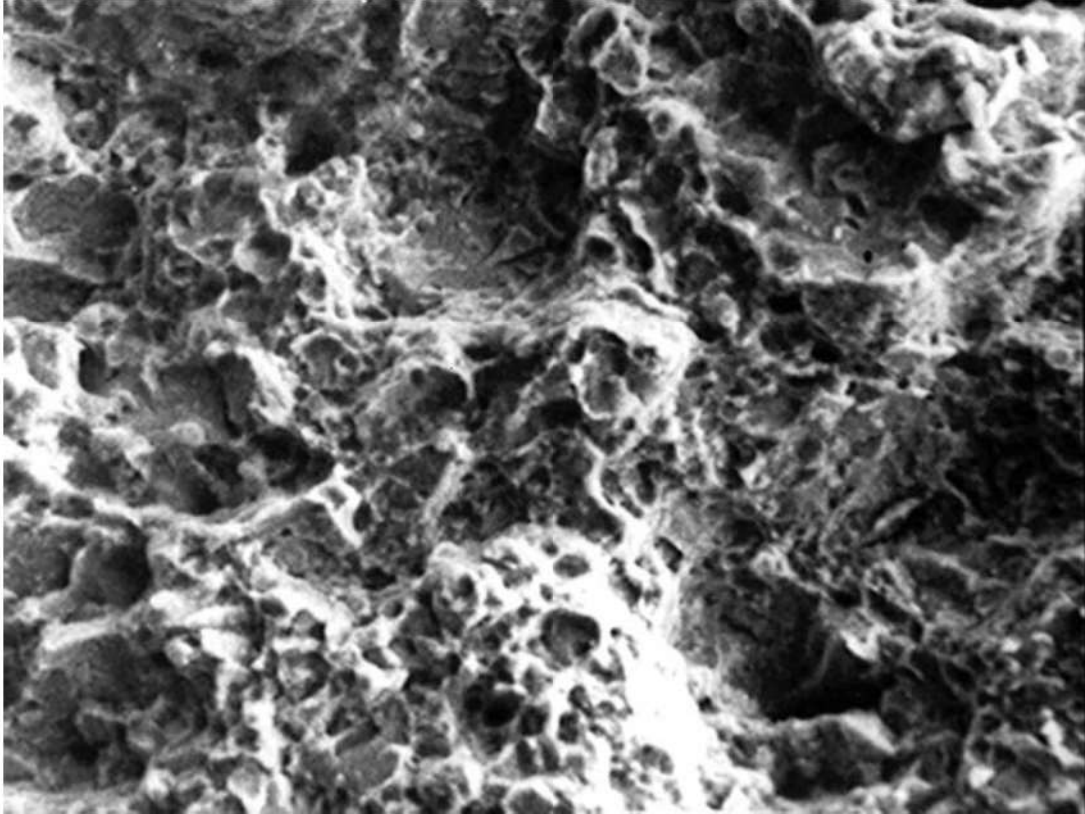
El examen de la superficie de la fractura en el microscopio electrónico de barrido reveló presencia de alveolos característicos de fractura dúctil (figura 1). En toda la superficie de la fractura, con mayor concentración en la región central del espesor de la placa, se observan cavidades características de rotura nucleada por inclusiones alargadas (figura 2 y 3) e indicativos que la ductilidad de la placa fue comprometida por la presencia de estas inclusiones. El examen metalográfico confirmó la presencia de excesiva cantidad de inclusiones (figura 4), como la nucleación, en estas inclusiones, de las cavidades observadas en la fractura (figura 5). El análisis por microsonda electrónica reveló que se trata de inclusiones de sulfato de magnesio asociadas con alúmina (figuras 6 y 7), estas últimas, probablemente, siendo críticas para la nucleación de las cavidades.

Figura 1. Aspecto de la superficie de la fractura. Alveolos característicos de fractura dúctil. MEB-SEI. 1000X.

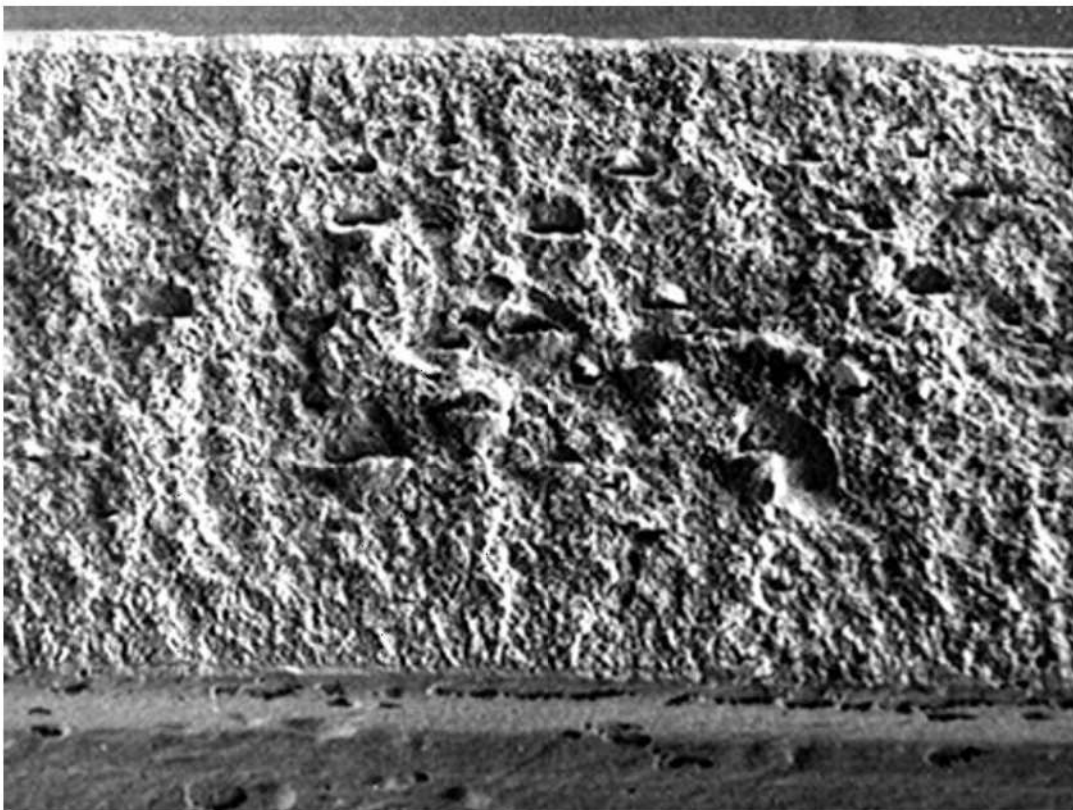
Figura 2. Superficie de la fractura. Cavidades provocadas por la rotura de inclusiones alargadas en la sección normal a la superficie de la fractura. MEB-SEI. 100X.

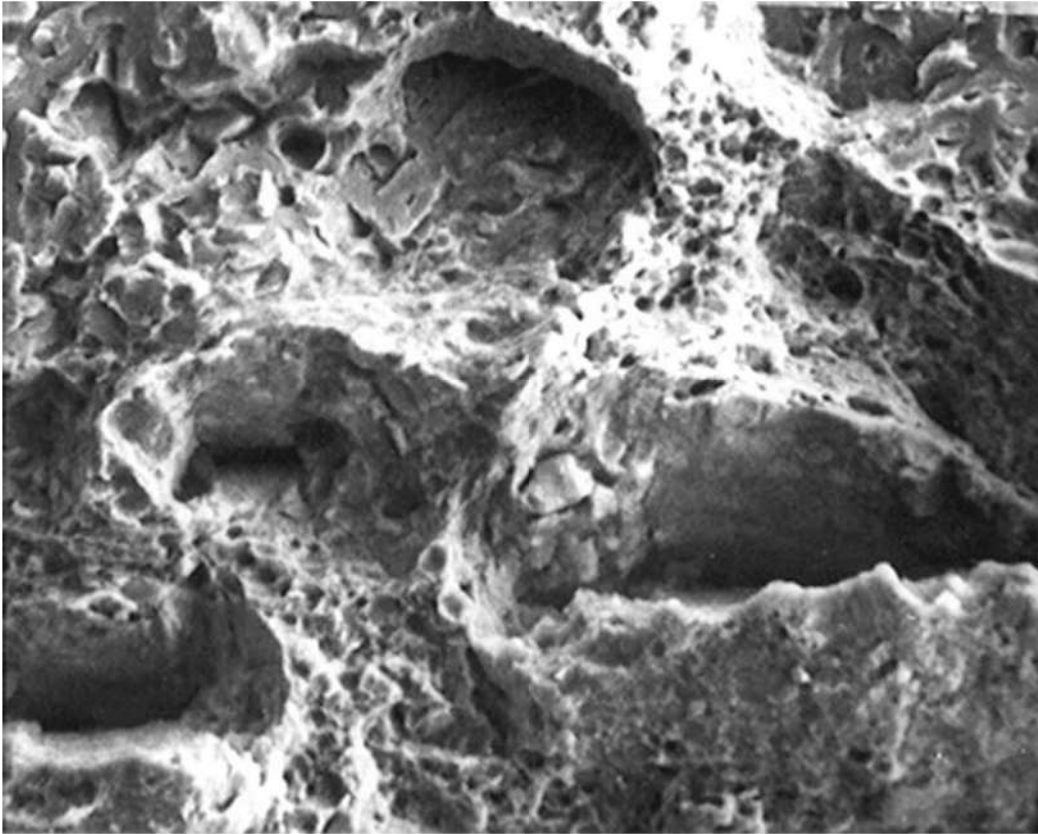
Figura 3. Detalle de las cavidades mostradas en la figura 2. MEB-SEI. 1000X.

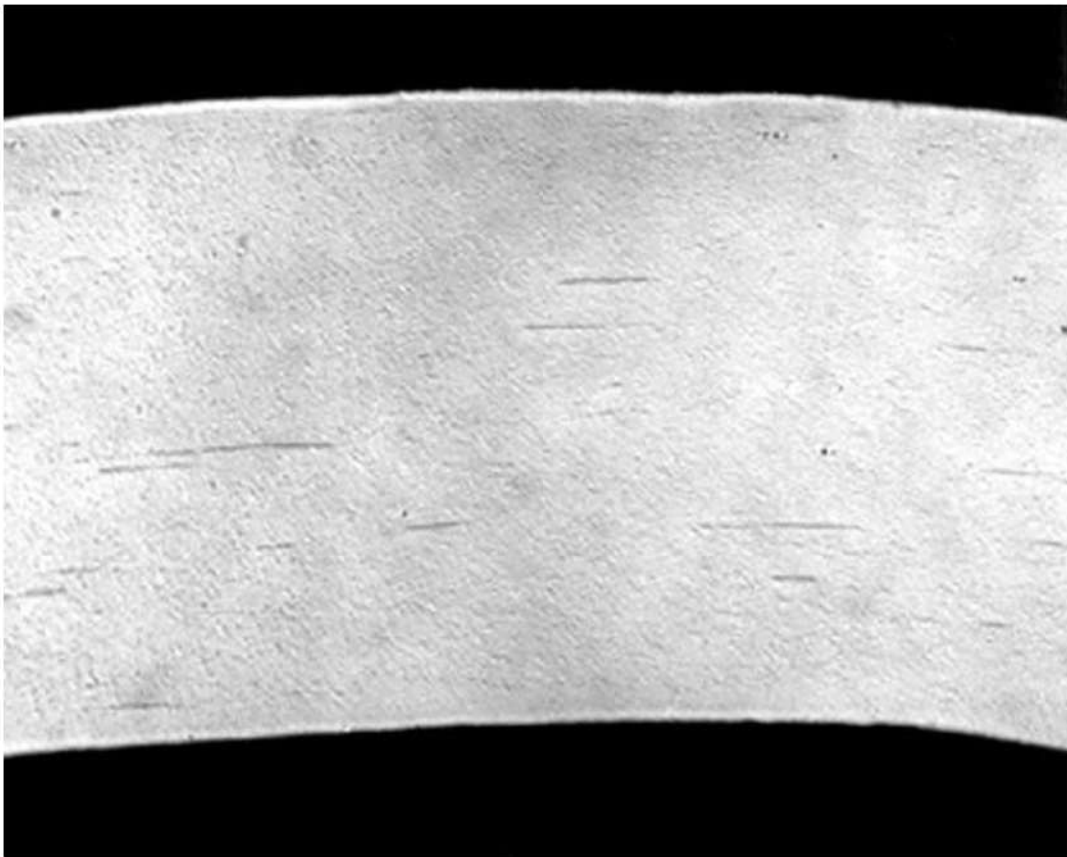
Figura 4. Sección transversal a la fractura, sin ataque. Aspecto de la microestructura del material del resorte. Capa superficial electro depositada y numerosas inclusiones. 100X.

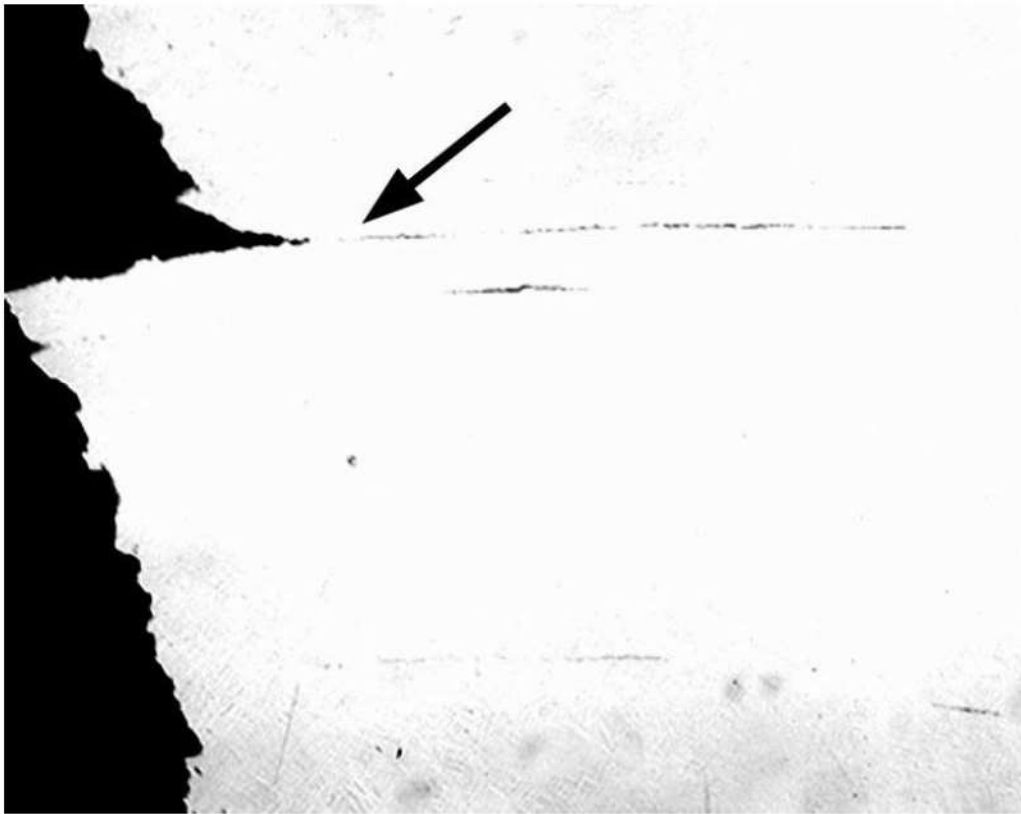
Figura 5. Sección transversal a la fractura. Aspecto del perfil de una cavidad observada en la figura 3, notándose la inclusión responsable por su nucleación (ver flecha). 400X.

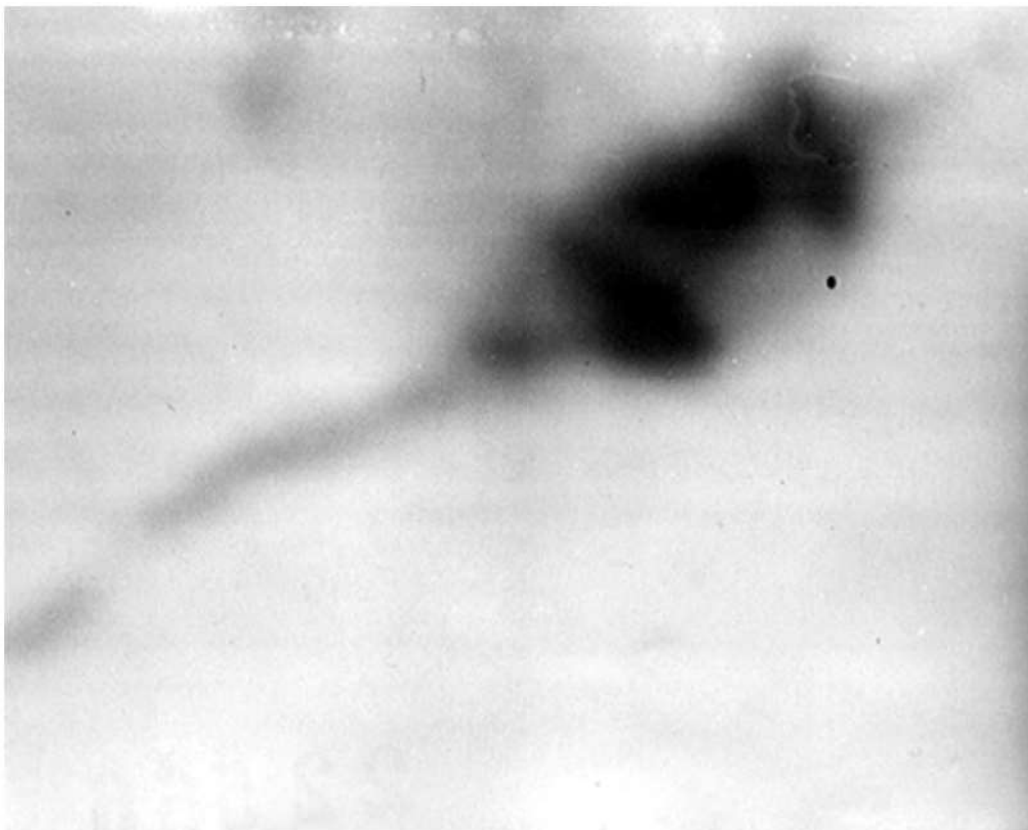
Figura 6. Detalle de una de las inclusiones mostradas en la figura 5. MEB-BEI. 8000X. La imagen de rayos X evidencio tratarse de inclusiones de sulfato de magnesio con el aluminio concentrado en la región más espesa y aproximadamente globular.

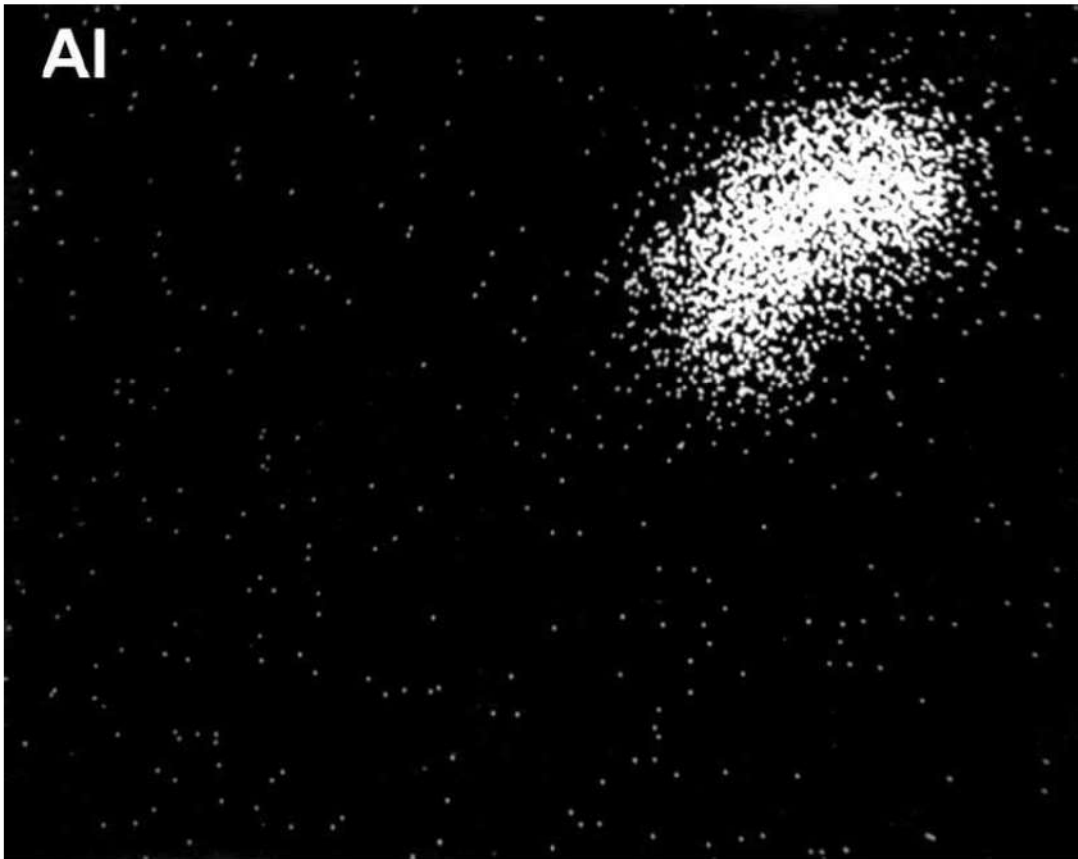
Figura 7. Imagen de rayos X del elemento aluminio en la misma inclusión mostrada en la figura 6.

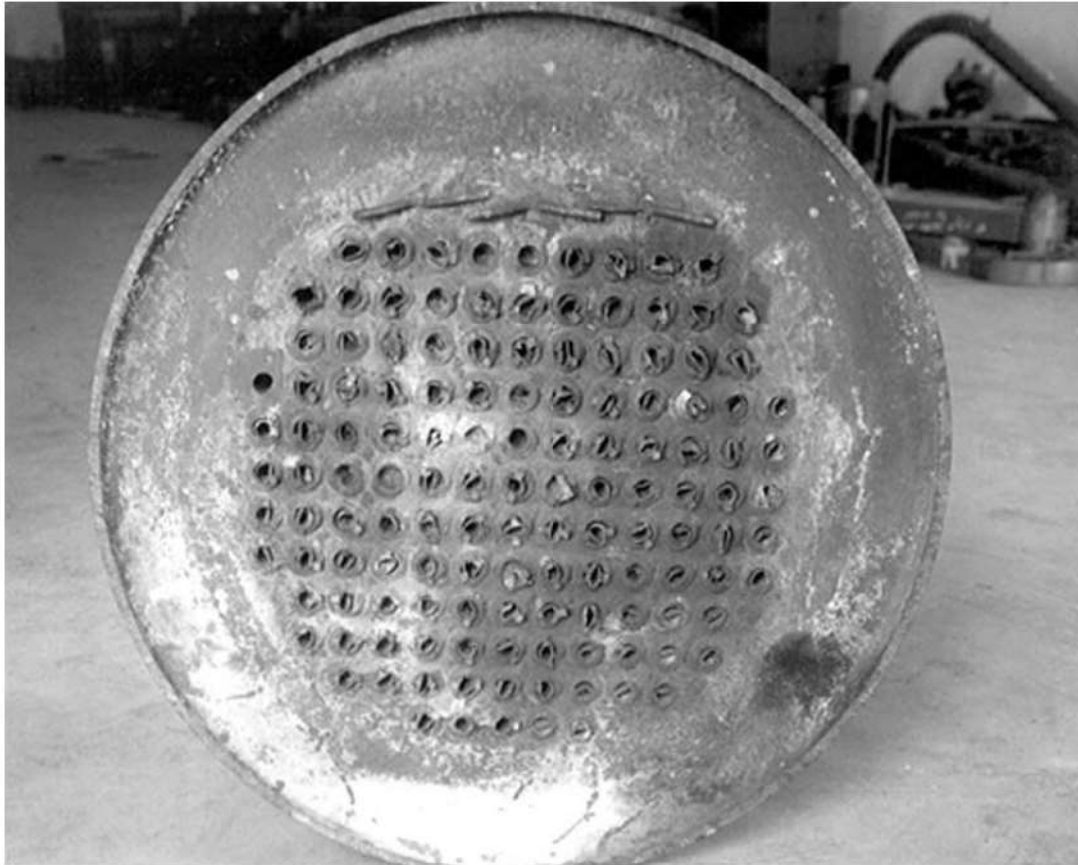
Figura 1. Aspecto del espejo, del lado del gas, recibido.
