Metalografía y Análisis de Fallas

Casos Seleccionados (1933-2003)

**Metalografía y Análisis de Fallas:
Casos Seleccionados (1933-2003)**

DOI: 10.11606/9788553380060

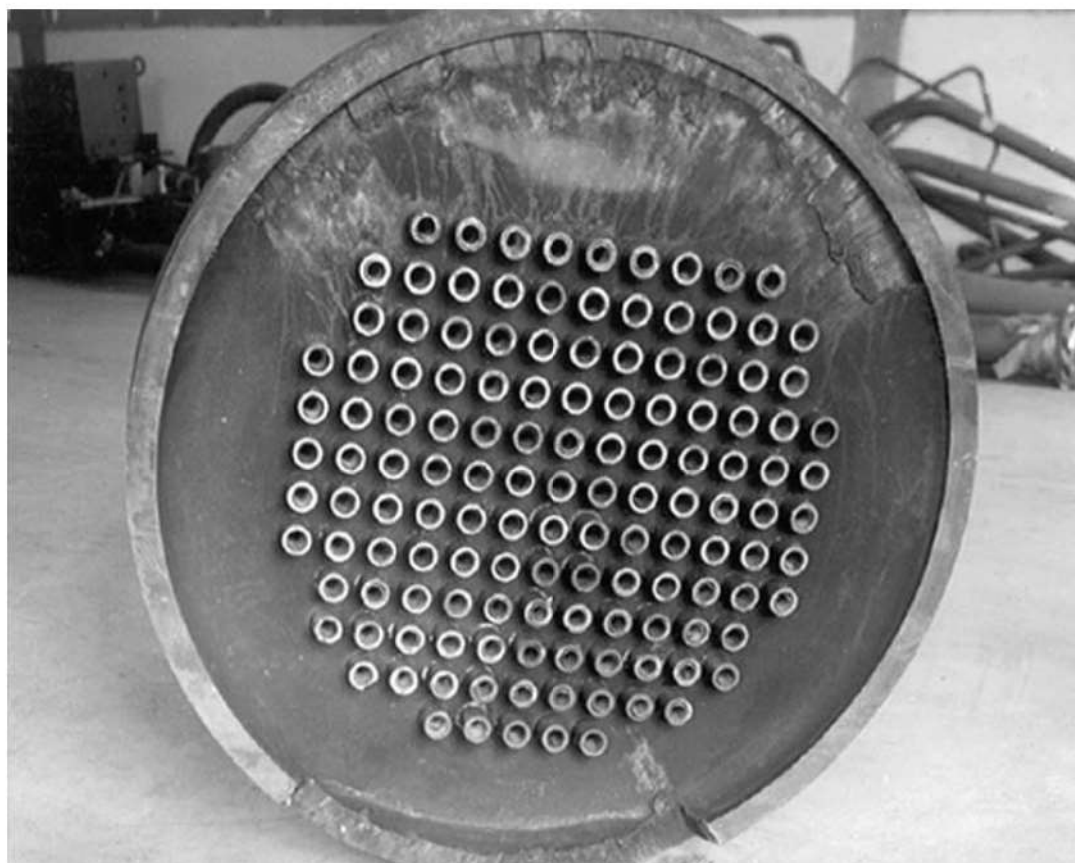
Figura 2. Aspecto del espejo, del lado del agua, recibido.

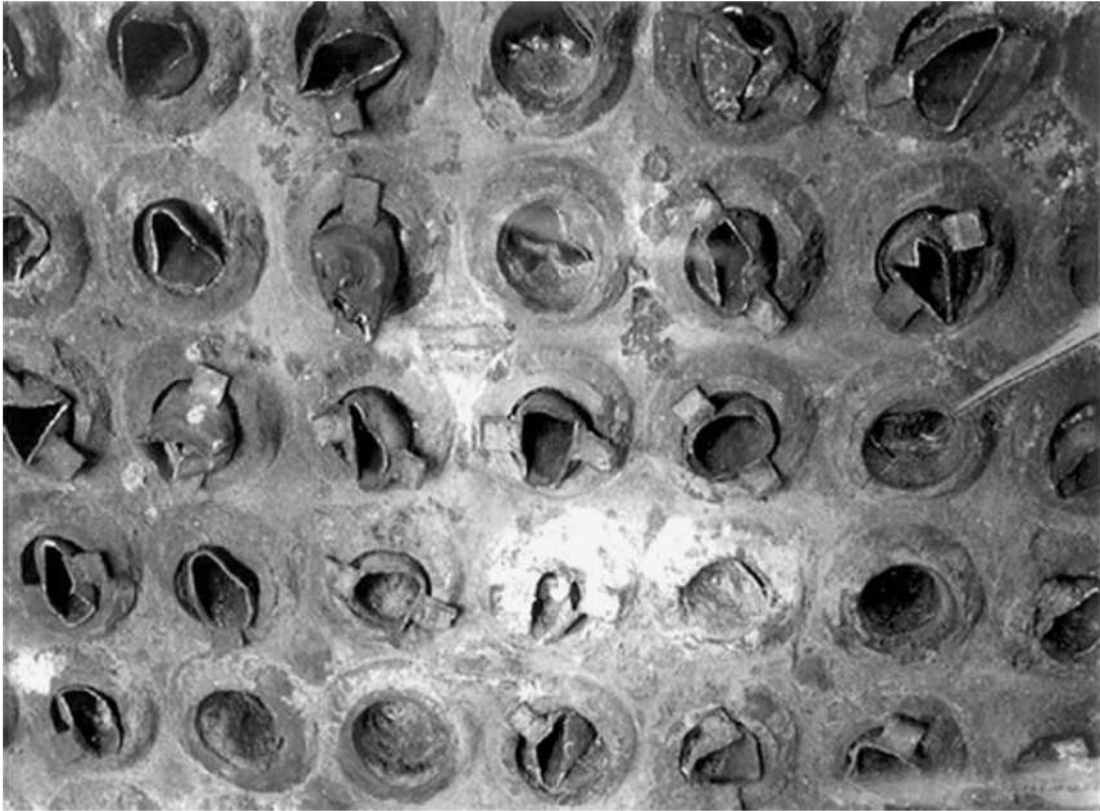
Figura 3. Aspecto del espejo, del lado del gas, se notan los tubos estrangulados.

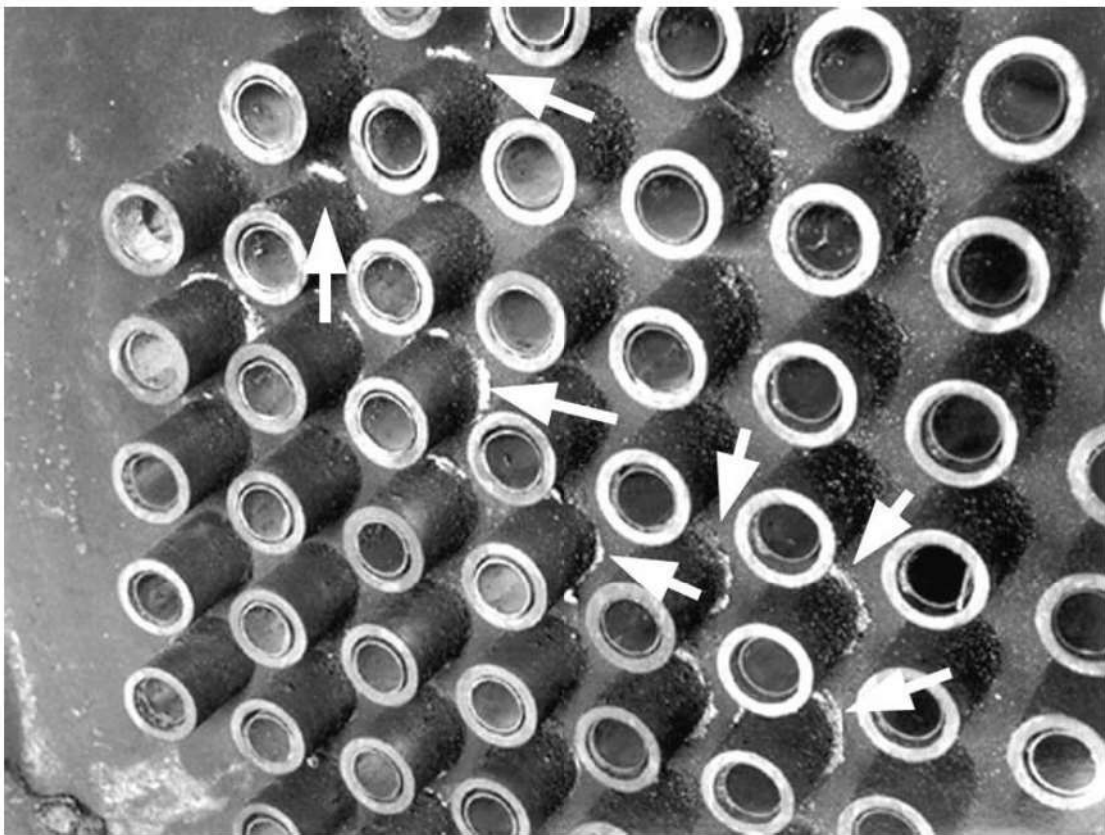
Figura 4. Detalle del espejo. Se notan depósitos (flechas) en el contorno de los tubos junto a los orificios del espejo.

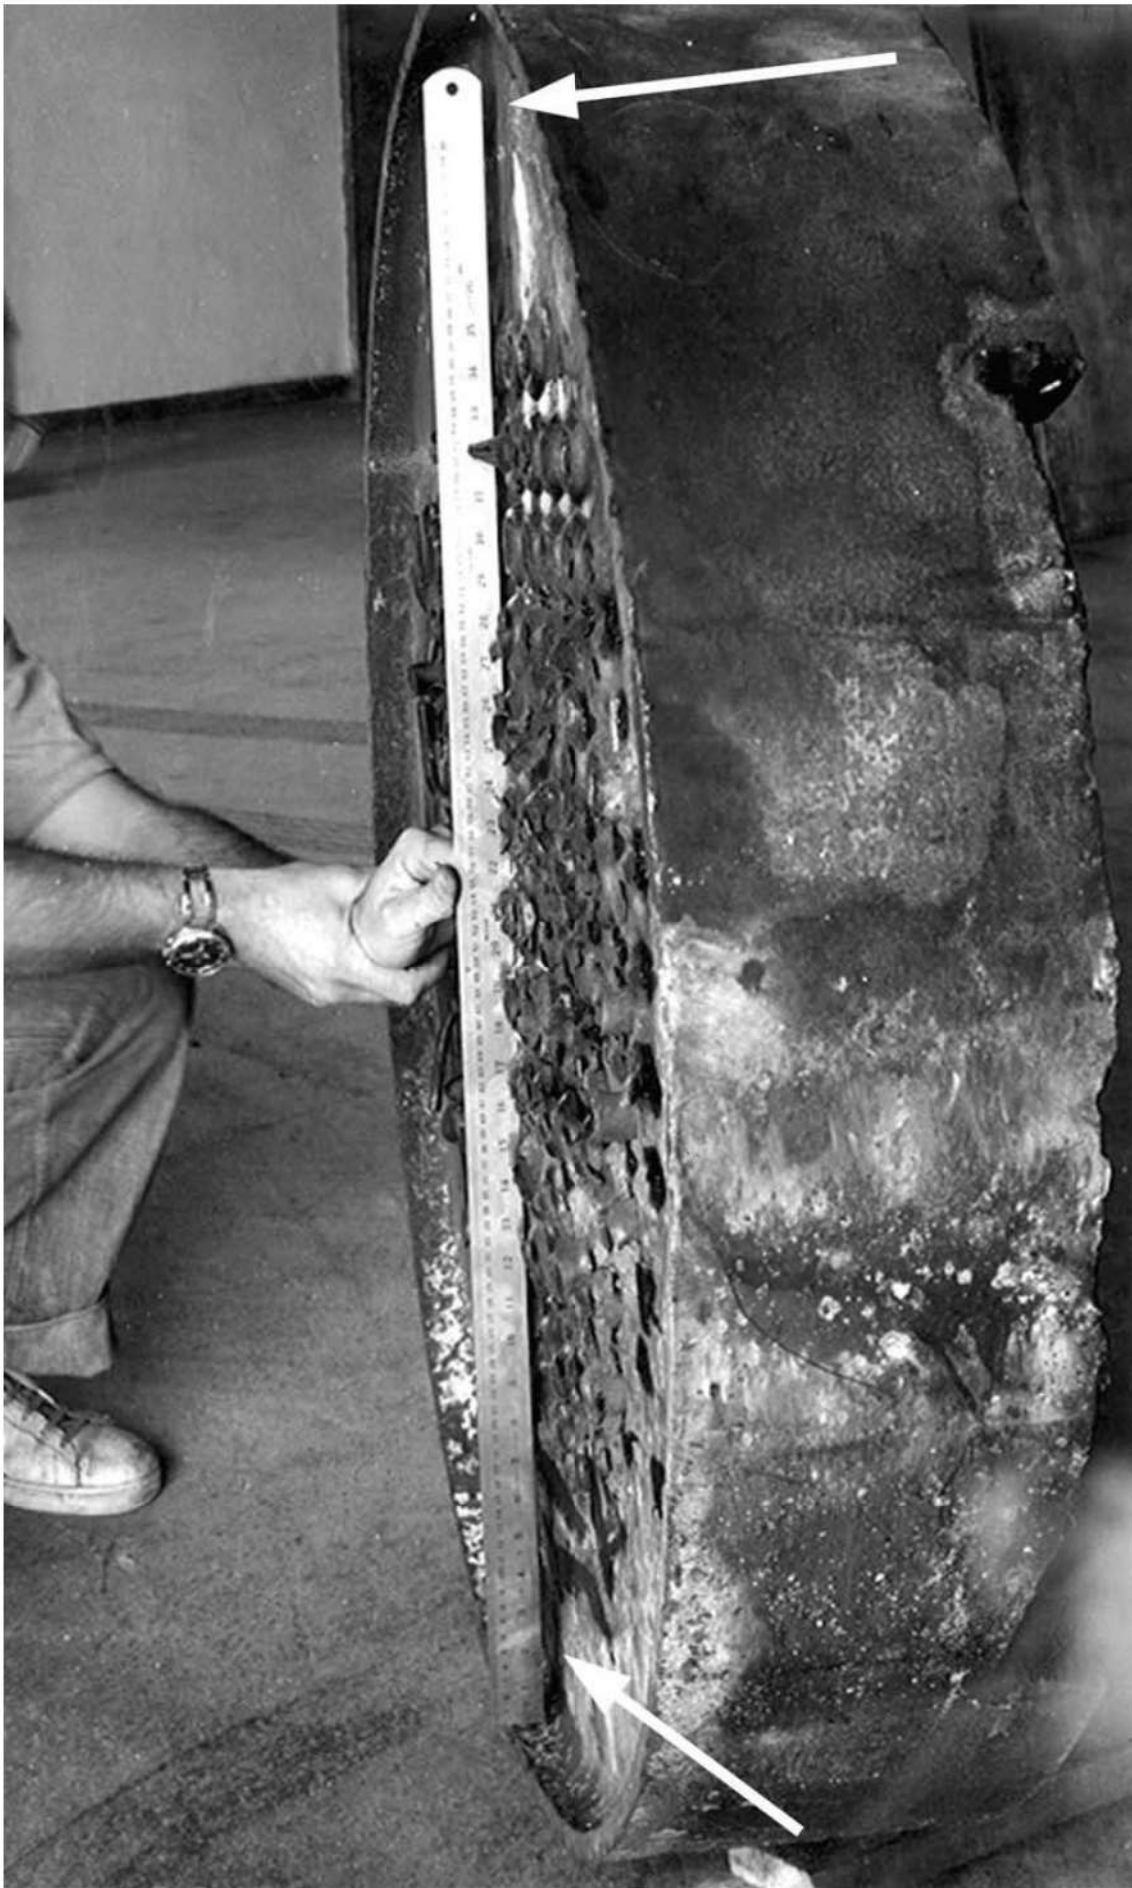
Figura 5. Detalle del espejo, mostrando el llenado sufrido por el mismo (flechas).

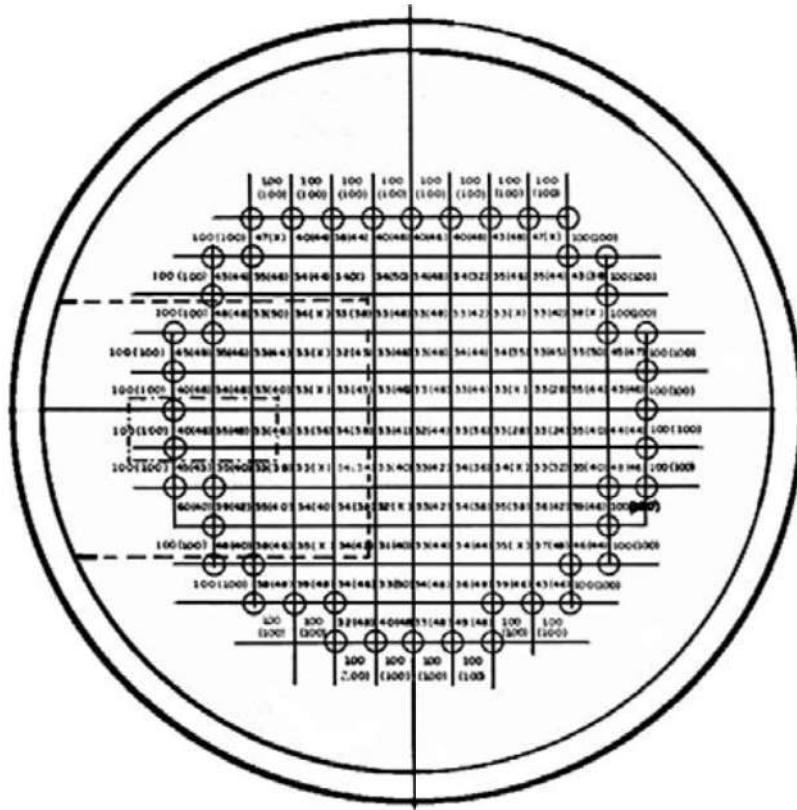
Figura 6. Mapeamiento realizado por ultra sonido con haz directo (transductor de 12.7 mm y 3.5 MHz) en ambos lados del espejo. Las líneas trazadas indican las regiones de intensa discontinuidad.

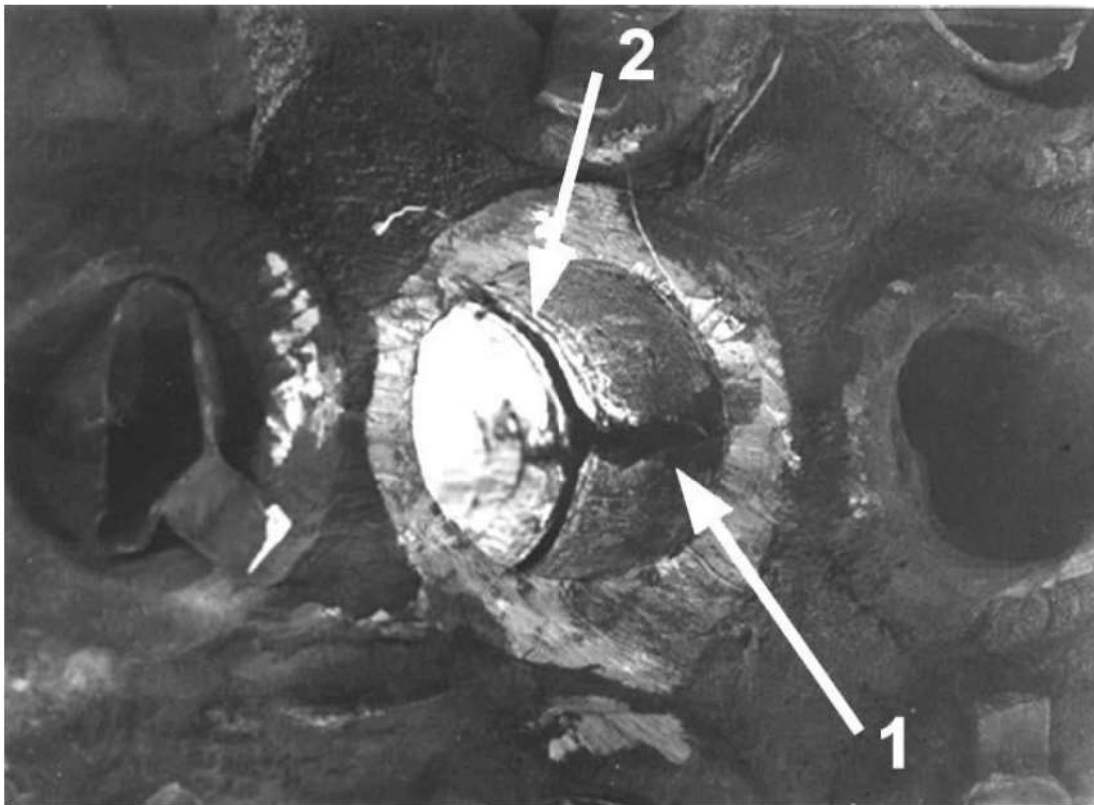
Figura 7. Agrietamiento longitudinal (flecha 1) y circunferencial (flecha 2) en la superficie interna del orificio del espejo.

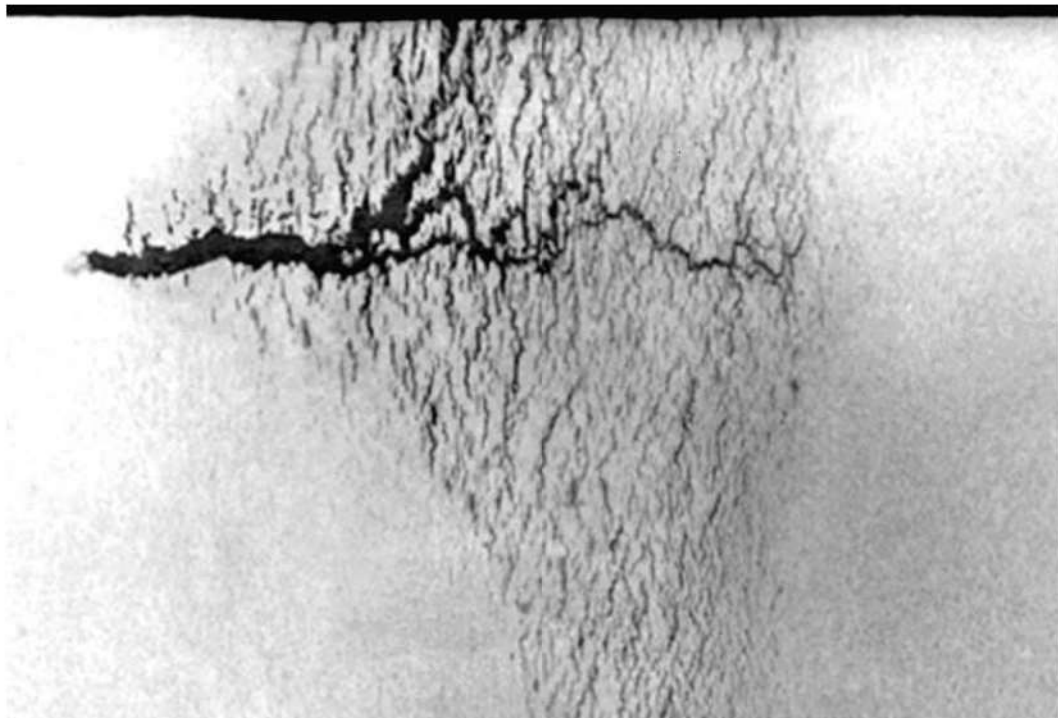
Figura 9. Agrietamiento intenso, extendiéndose hasta la posición correspondiente a los orificios mas externos del espejo (detalle de la figura 8, flecha). Reactivo de Yodo.

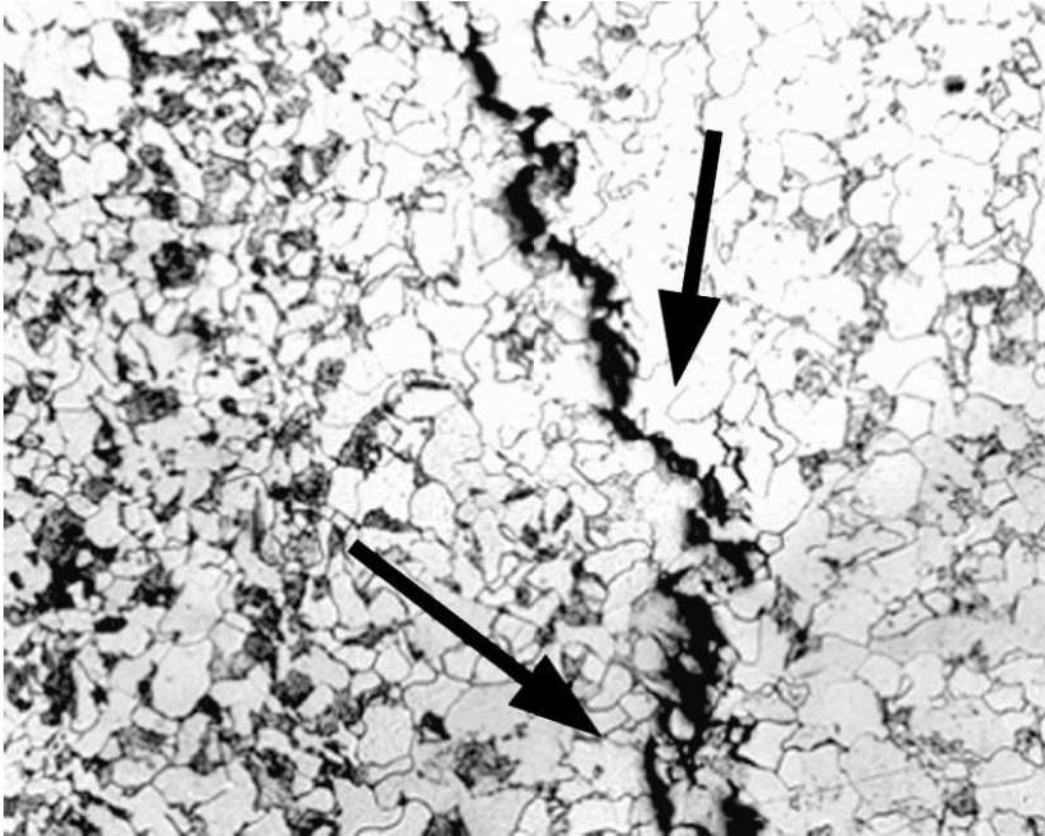
El examen metalográfico del material en la región agrietada (figura 10) revelo la naturaleza predominante intergranular de estas grietas, e intensa descarburación a lo largo de las mismas. Esta descarburación se torna más evidente cuando se compara con la estructura del material del espejo en una región no agrietada (figura 11).

Figura 10. Sección transversal del espejo en la región agrietada. Ferrita (fase clara) y perlita (granos oscuros). Grietas intergranulares e intensa descarburación (flechas) a lo largo de las mismas. Nital. 100X.

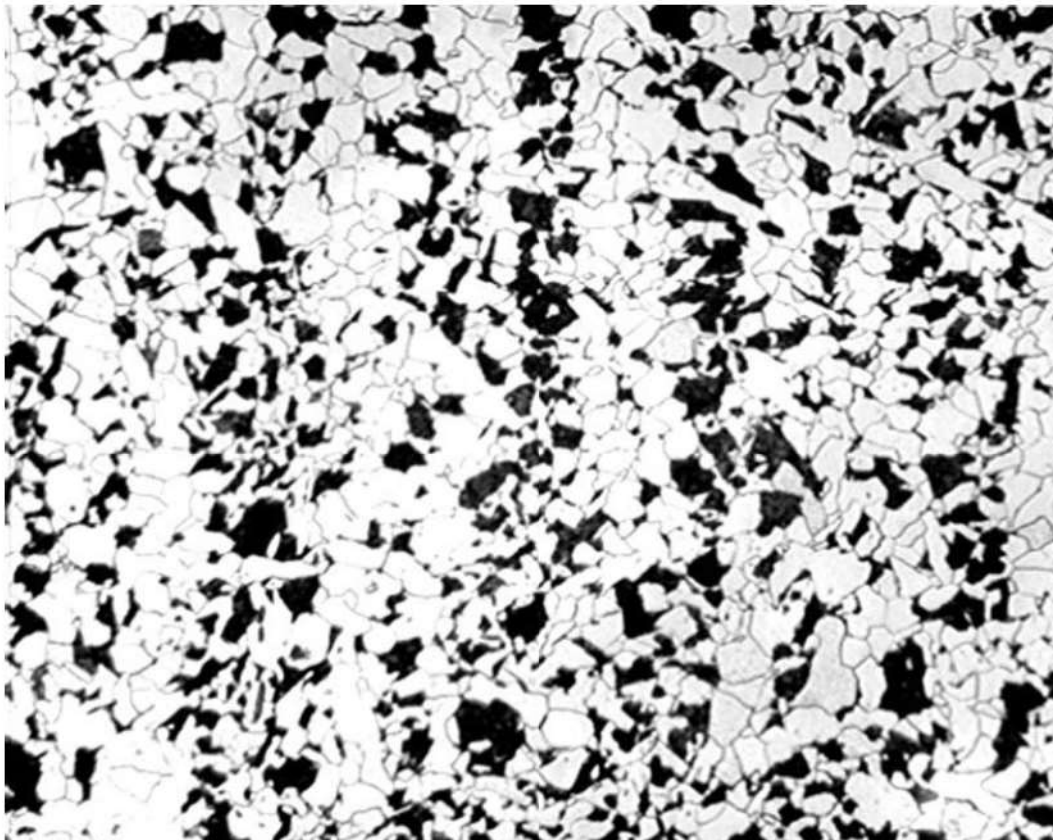
Figura 11. Sección transversal del espejo lejos de la región agrietada. Ferrita (fase clara) y perlita (granos oscuros). Nital. 100X.

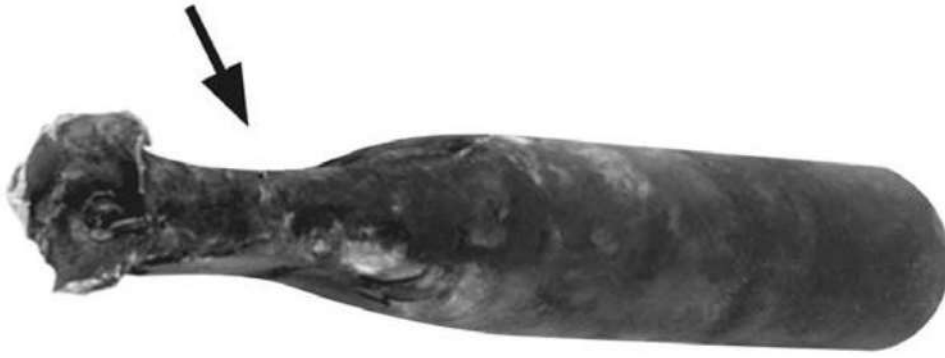
La figura 12 muestra el estrangulamiento sufrido por uno de los tubos retirados del espejo. La figura 13 muestra una sección de un tubo en el interior del espejo, notándose el estrangulamiento junto a la soldadura de cerrado del lado del gas y la espesa capa de óxido formada en la superficie externa del tubo que sufrió pequeño estrangulamiento.

Figura 12. Aspecto de uno de los tubos estrangulados (flecha).

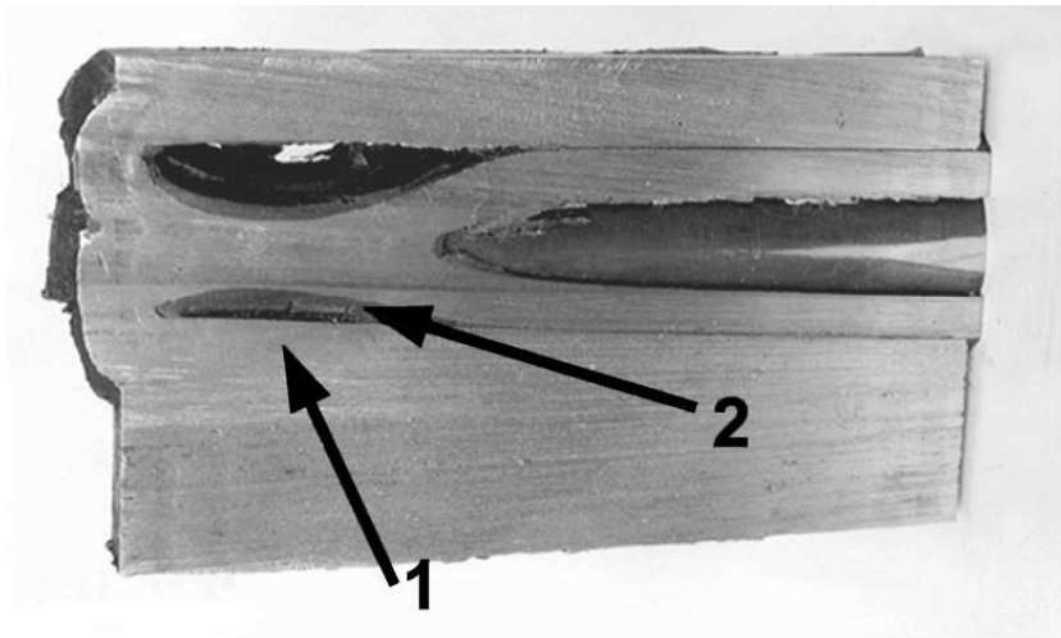
Figura 13. Sección de un tubo en el interior del espejo. Estrangulamiento junto a la soldadura (flecha 1) y capa espesa de óxido (flecha 2) en la superficie externa del tubo.

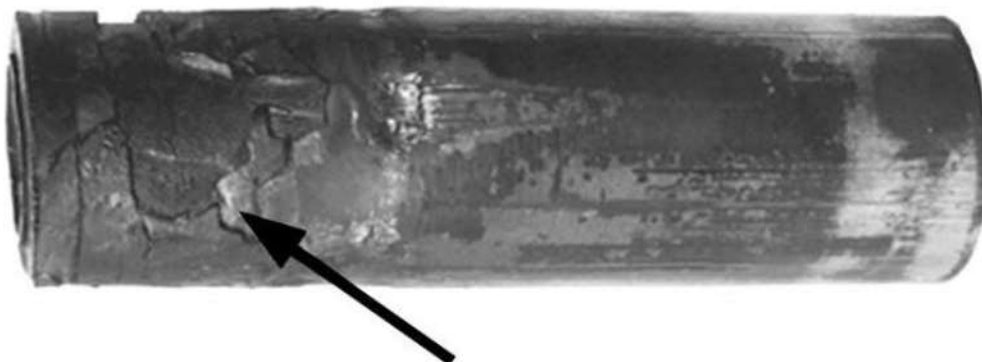
Figura 14. Óxido formado en la superficie externa de un tubo que sufrió pequeño estrangulamiento (flecha).

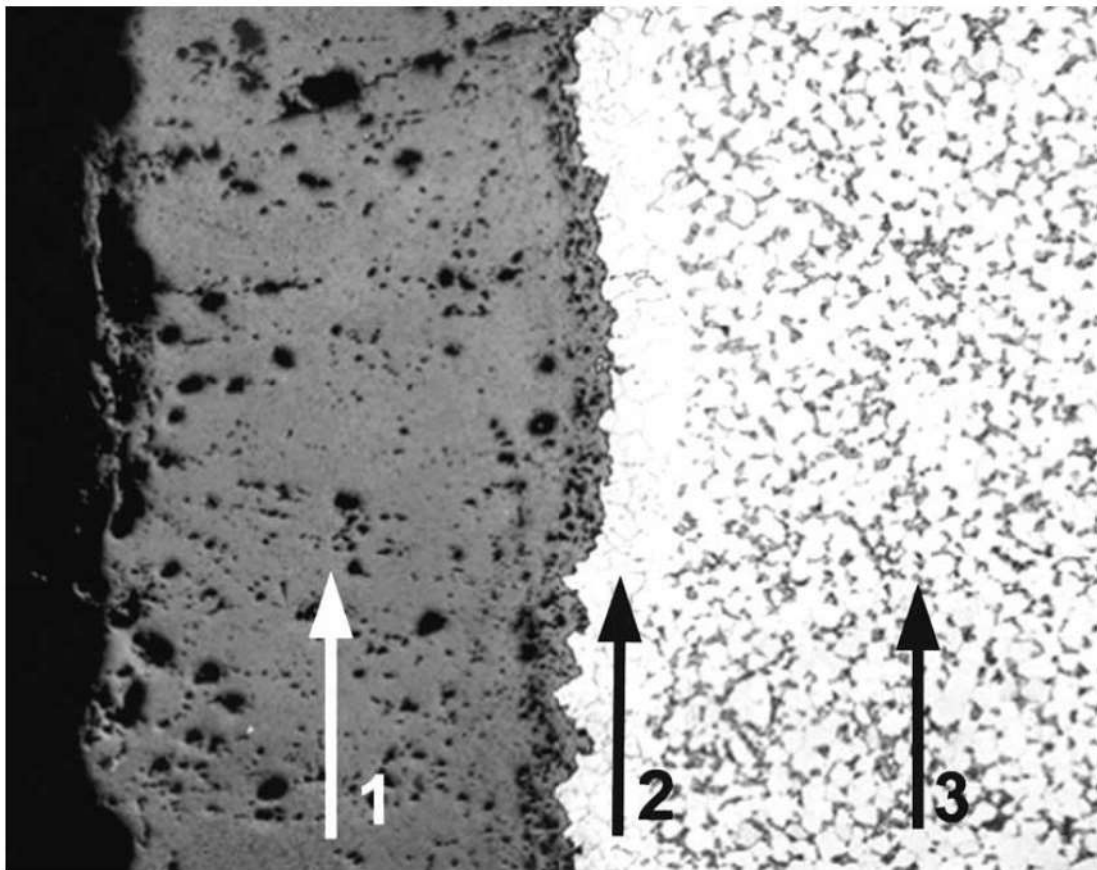
La figura 15 muestra la microestructura del tubo en la región de formación del óxido. Examinándose en el microscopio sobre la luz polarizada, se constató apenas una capa de óxido que, una vez raspada, era fuertemente atraída por el imán, tratándose, por lo tanto, de Fe_3O_4 . Este óxido de hierro tiene normalmente características pasivantes y protectoras y la formación de una capa gruesa, como la observada, es favorecida por la concentración de iones OH^- .

Figura 15. Sección longitudinal. Tubo en la región de estrangulamiento. Espesa capa de óxido (flecha 1), región descarburada y oxidada intergranularmente (flecha 2), ferrita y carburos esferiorizados (flecha 3). Nital. 100X.

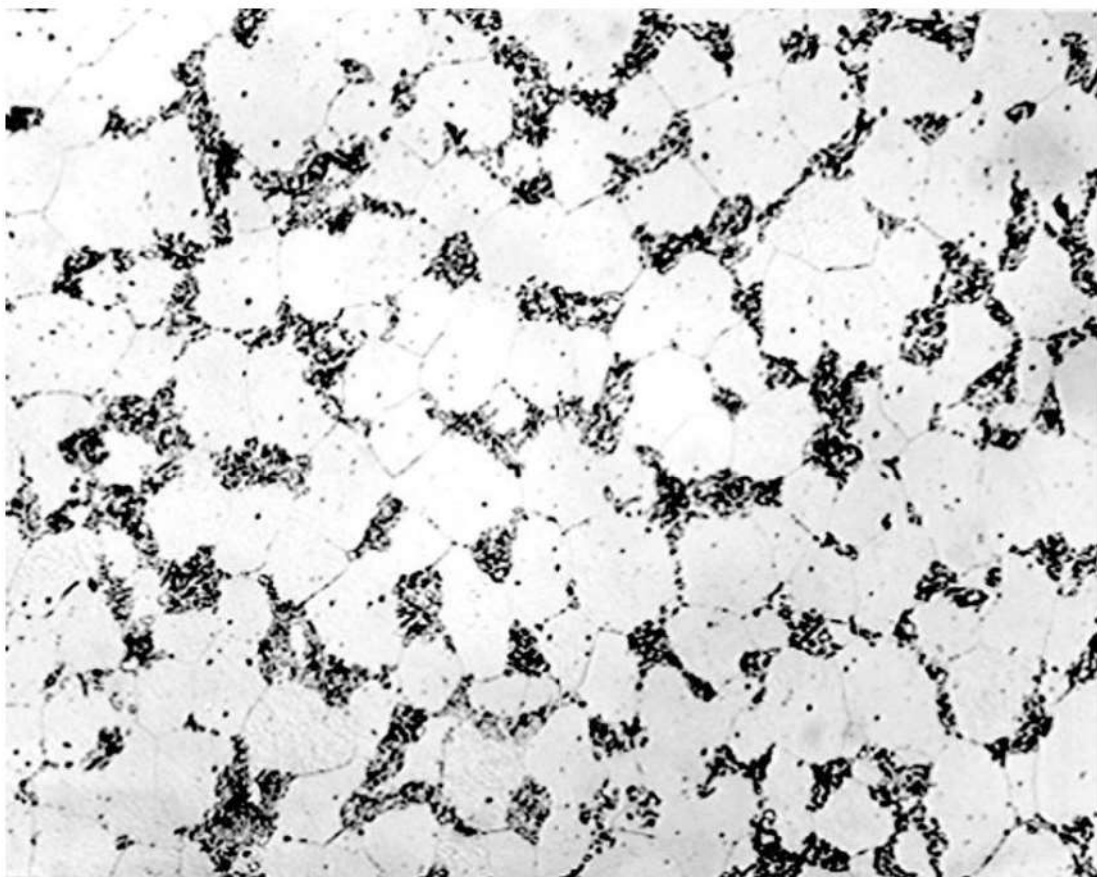
El examen metalográfico de los tubos en la región del estrangulamiento revelo estructura de acero esferoidizado (figura 16) indicando calentamiento local alrededor de 650° C (comparar con la figura 17). Se puede concluir, por lo tanto, que el estrangulamiento fue provocado por fluencia, pues a diferencia de presión entre las caras externas e interna del tubo (cerca de 50 kgf/cm²) es suficiente para provocar deformación sobre carga constante del material a esas temperaturas.

Figura 16. Detalle de la microestructura. Granos de ferrita y carburos esferiorizados. Nital. 400X.

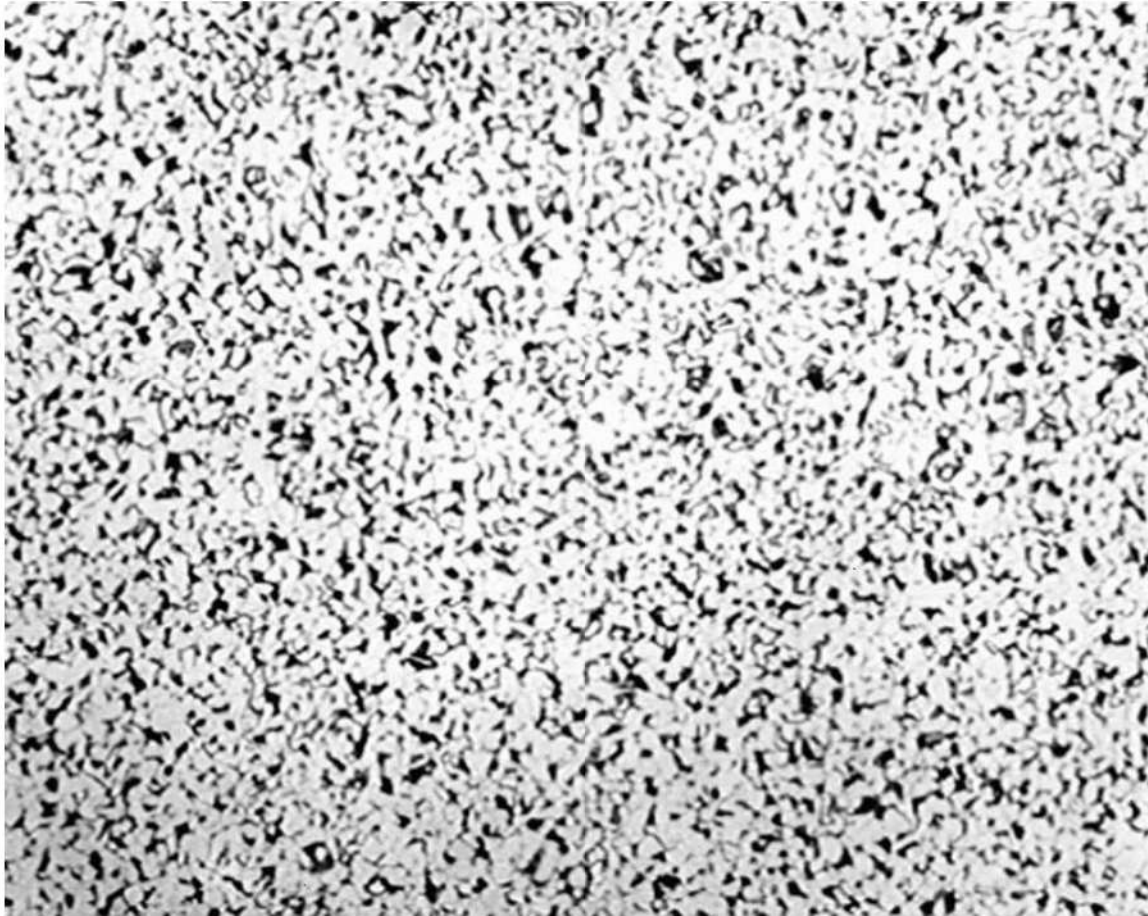
Figura 17. Sección longitudinal. Microestructura del tubo lejos de la región estrangulada. Granos de ferrita y colonias de perlita. Estructura de acero de bajo contenido de carbono normalizado. Nital. 100X.

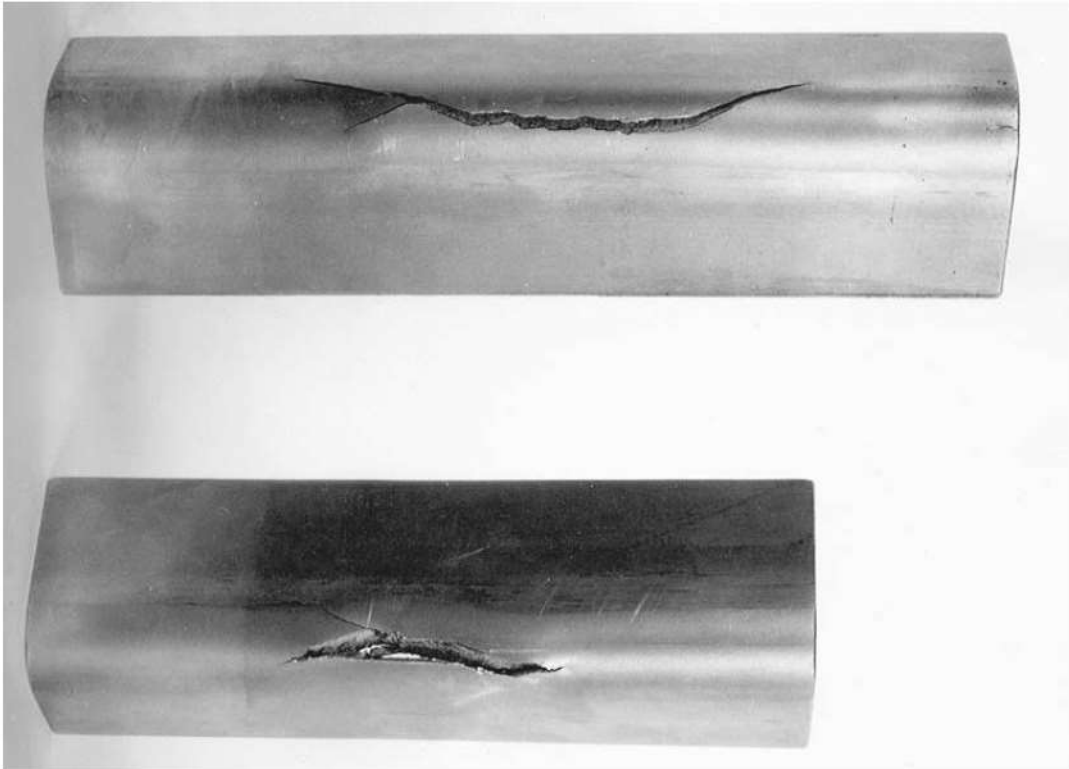
Figura 1. Aspecto de las grietas tipo “boca de cocodrilo”, atravesando el espesor total de las placas.

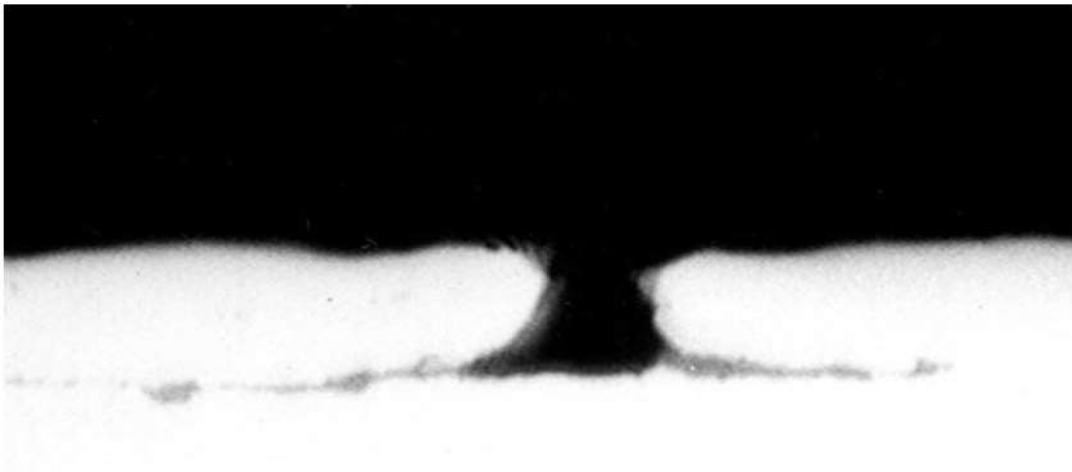
Figura 2. Aspecto cerca de la superficie externa de la placa en una región curva del larguero con microgrietas. Inclusiones sub-superficiales y grieta abierta junto a la inclusión. Sección transversal. 200X.

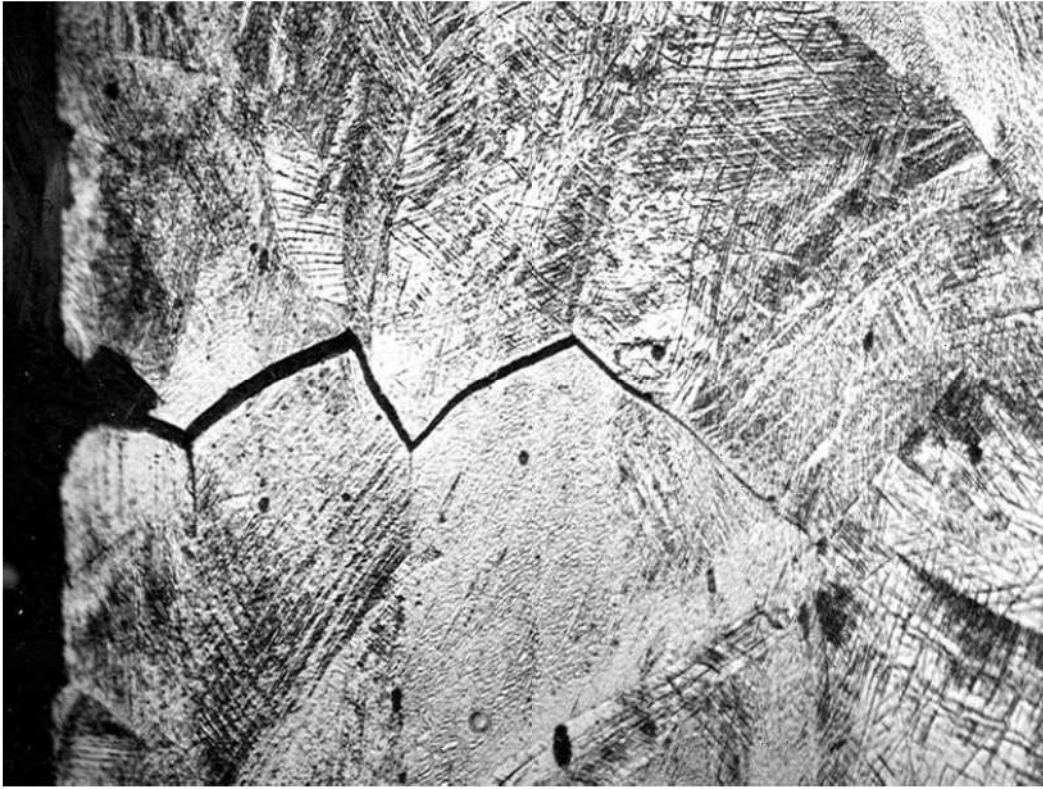
Figura 3. Microestructura del material, mostrando grieta intergranular en matriz de acero inoxidable austenítico de alta resistencia deformado plásticamente en frío, conteniendo austenita endurecida y martensita. Dureza Rockwell C = 36. Sección transversal. Reactivo de Vilella. 800X.

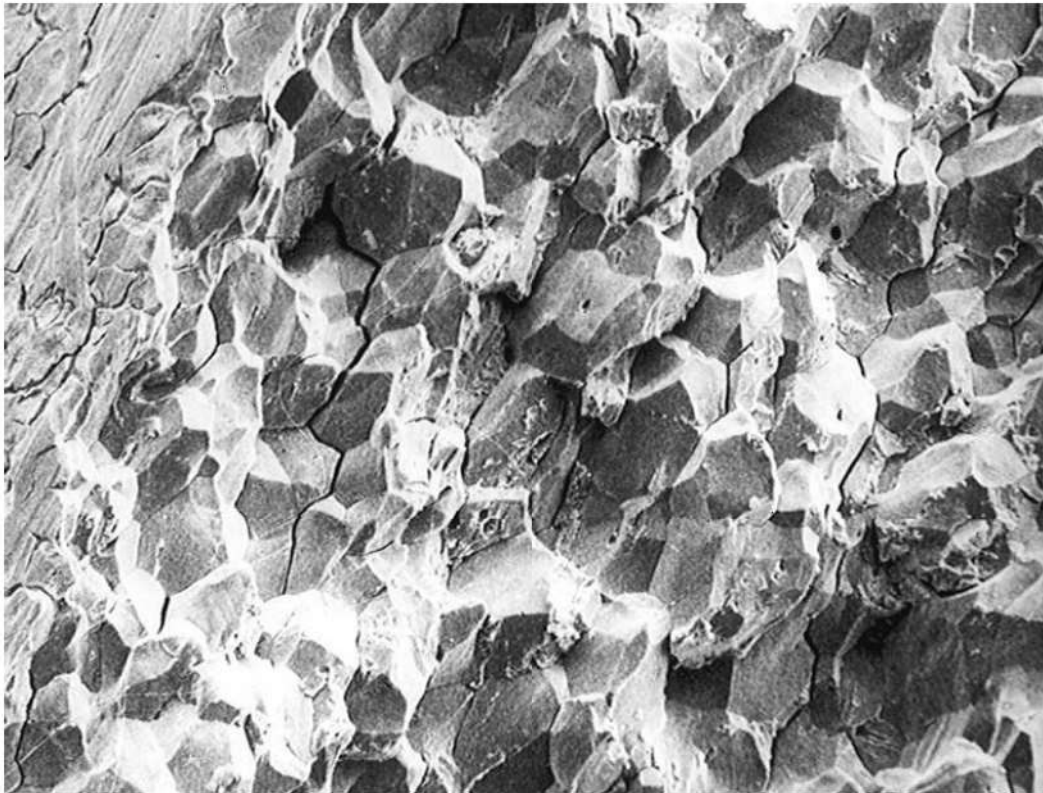
Figura 4. Aspecto de la superficie de una grieta que atraviesa todo el espesor de la placa. Agrietamiento predominantemente intergranular en toda la superficie. MEB-SEI. 150X.

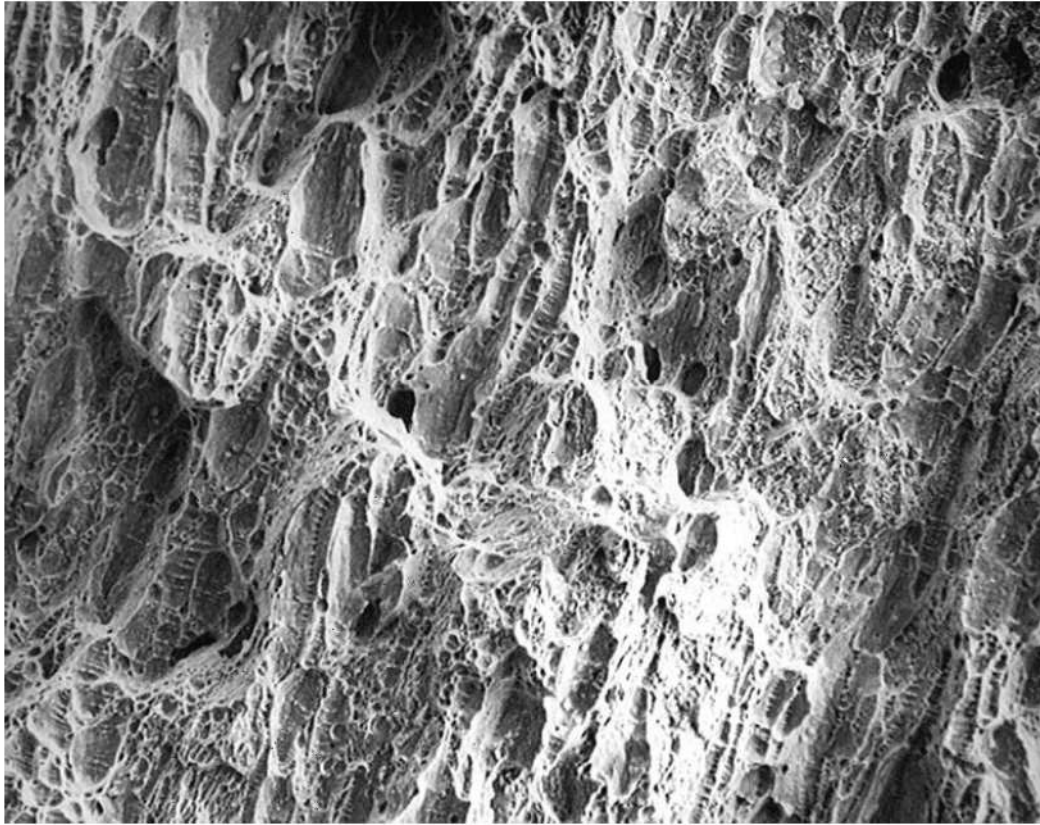
Figura 5. Superficie de fractura después de la prueba de doblado. Rotura de carácter dúctil por formación y coalescencia de microcavidades. MEB-SEI. 150X.

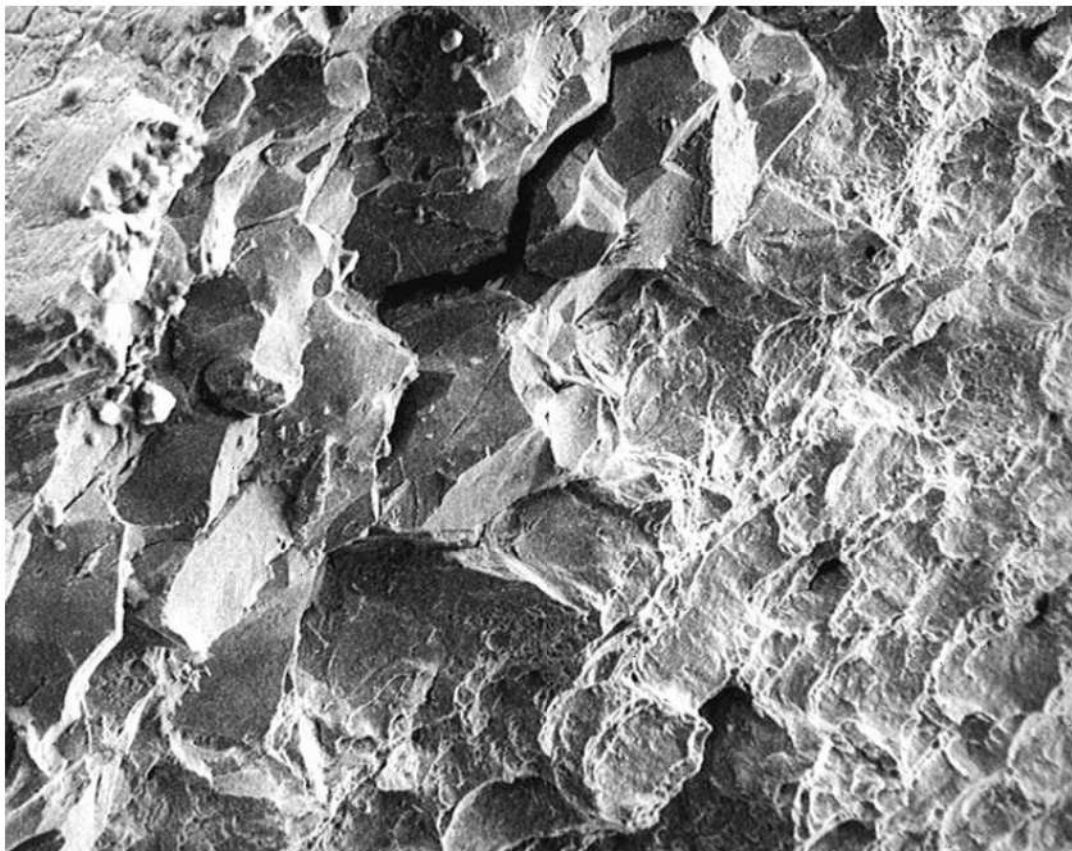
Figura 6. Aspecto de la superficie de rotura por doblado en una sección pre-agrietada. Región central: fractura preponderantemente intergranular. Canto inferior derecho: rotura dúctil. MEB-SEI. 100X.

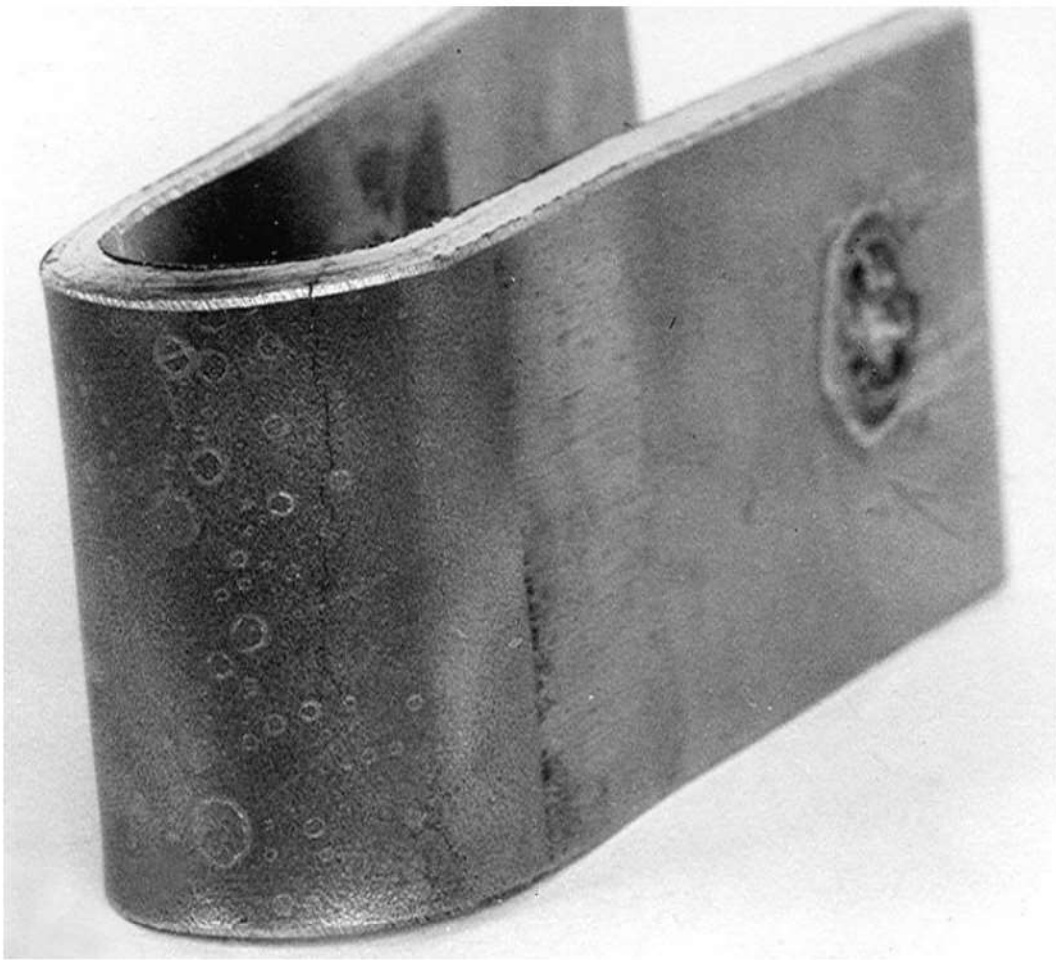
Figura 7. Aspecto del cuerpo de prueba mantenido en agua de mar sintético después de la retirada del perno de fijación. Agrietamiento intergranular.

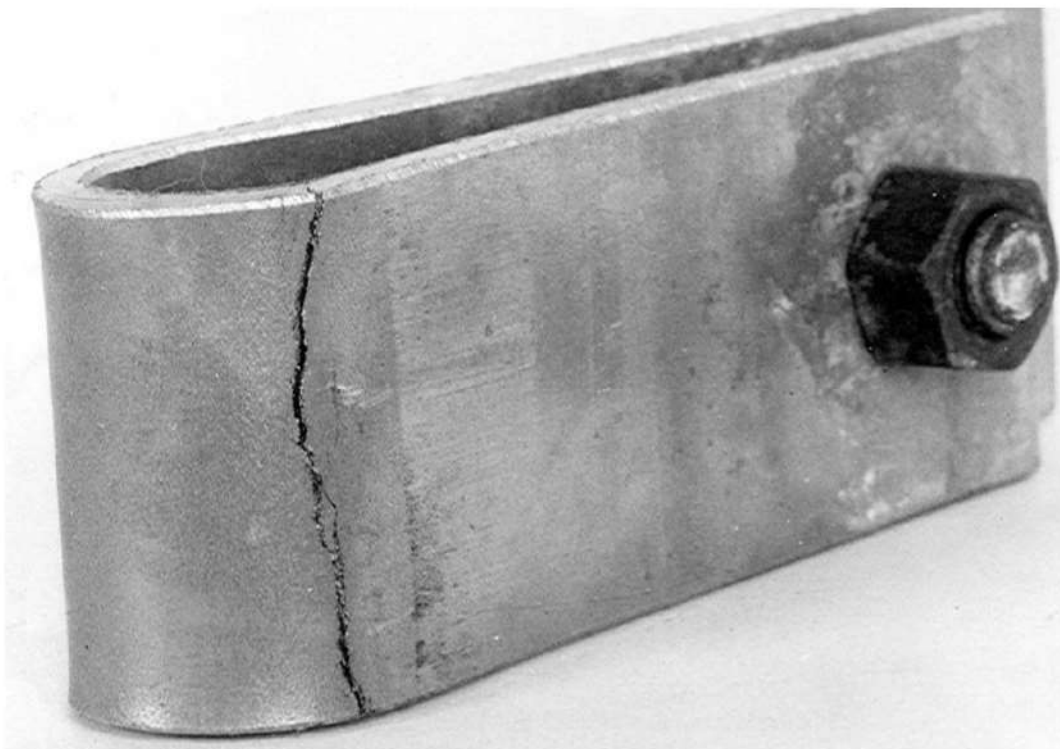
Figura 8. Aspecto del cuerpo de prueba. Solución acuosa de $MgCl_2$ en ebullición. Agrietamiento intergranular.

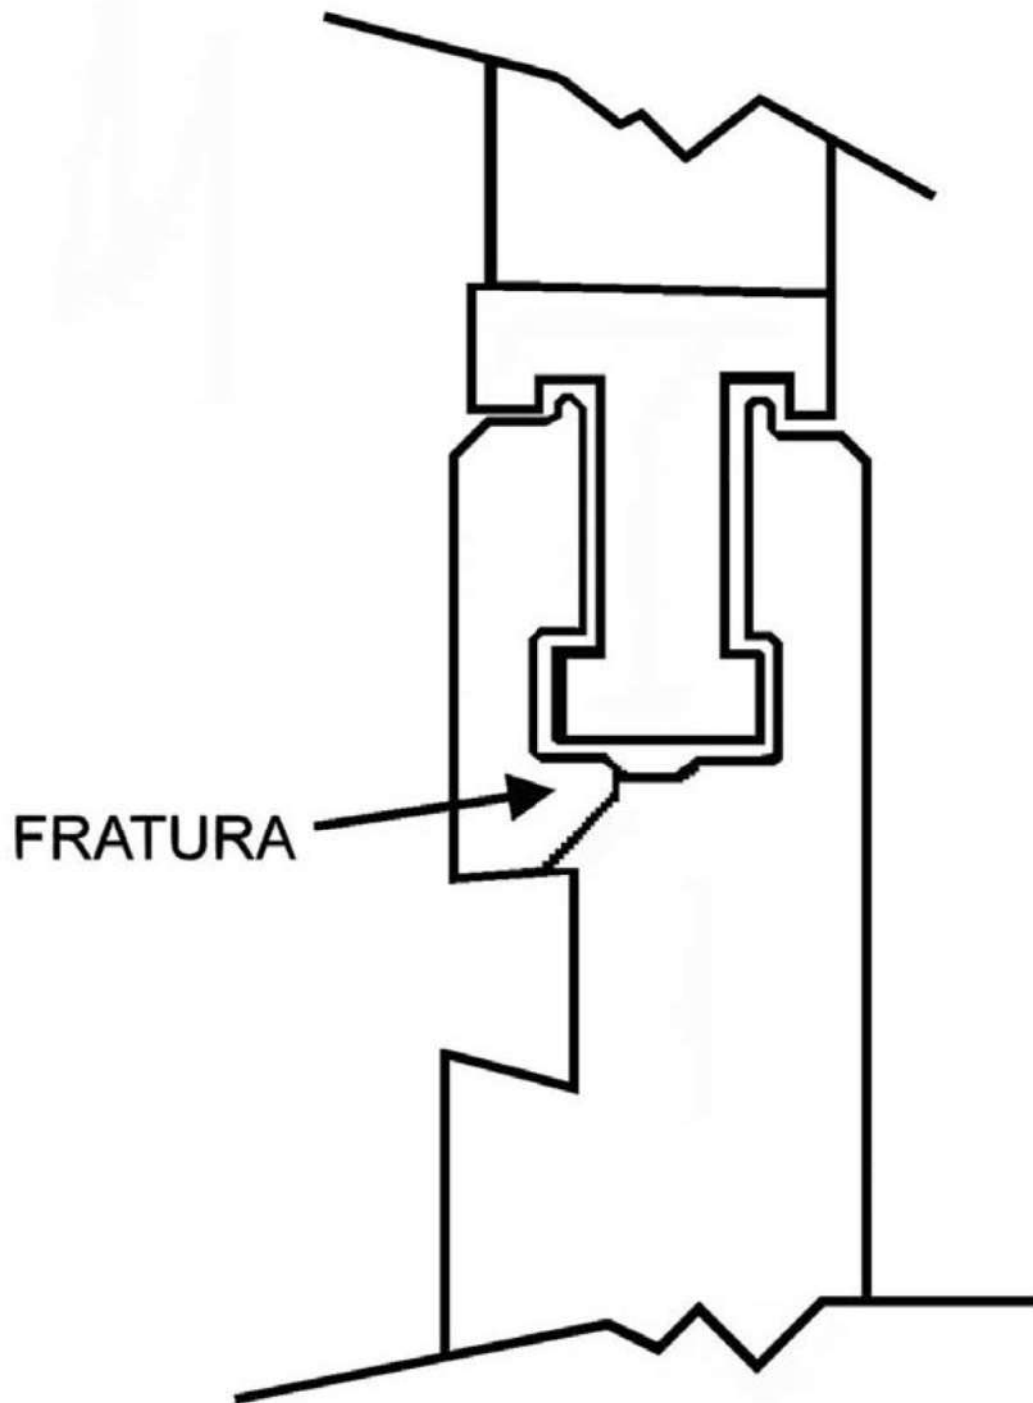
La primera rueda de una turbina a vapor que mueve un compresor de aire se rompió en servicio. Las características del diseño de la turbina se encuentran en la tabla 1. Las figuras 1 y 2 muestran la ubicación de la fractura que provocó el arrancamiento total de las palas de la primera rueda. El accidente con la turbina ocurrió durante el Trip Test después de la operación de mantenimiento a la que fue sometida la turbina. Anteriormente, otra turbina similar a la investigada y alimentada por vapor de mismo origen sufrió fractura en el mismo local con arrancamiento parcial de las palas y consecuente desequilibrio.

Figura 1. Esquema mostrando región de rotura de la turbina.
