Metalografía y Análisis de Fallas

Casos Seleccionados (1933-2003)

**Metalografía y Análisis de Fallas:
Casos Seleccionados (1933-2003)**

DOI: 10.11606/9788553380060

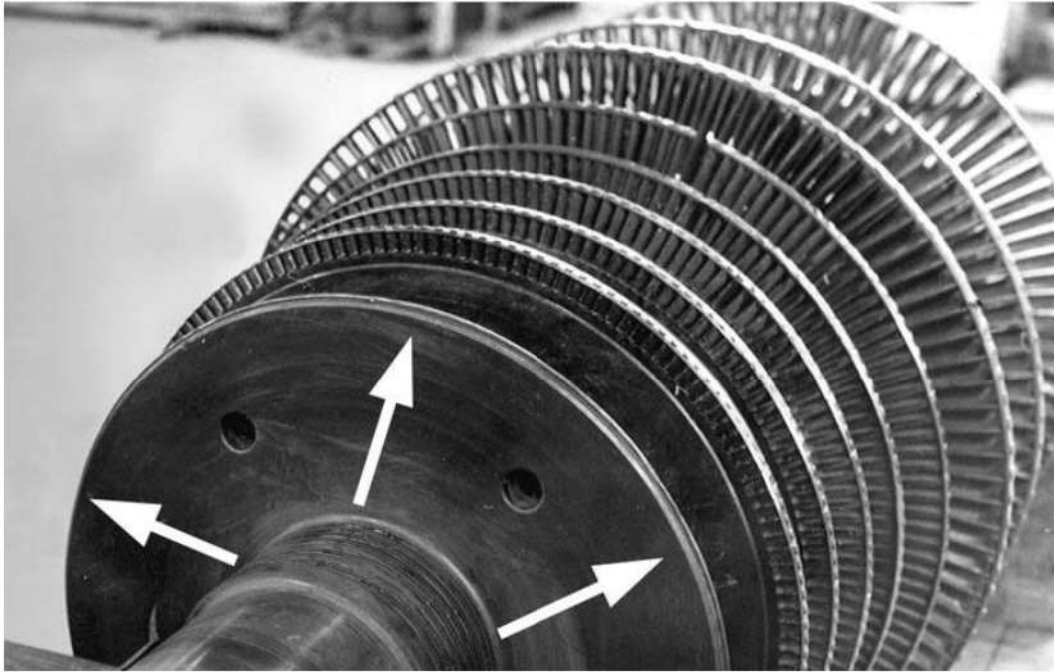
La primera rueda de una turbina a vapor que mueve un compresor de aire se rompió en servicio. Las características del diseño de la turbina se encuentran en la tabla 1. Las figuras 1 y 2 muestran la ubicación de la fractura que provocó el arrancamiento total de las palas de la primera rueda. El accidente con la turbina ocurrió durante el Trip Test después de la operación de mantenimiento a la que fue sometida la turbina. Anteriormente, otra turbina similar a la investigada y alimentada por vapor de mismo origen sufrió fractura en el mismo local con arrancamiento parcial de las palas y consecuente desequilibrio.

Figura 2. Aspecto del rotor de la turbina. Arranque completo de las palas de la primera rueda (flechas).

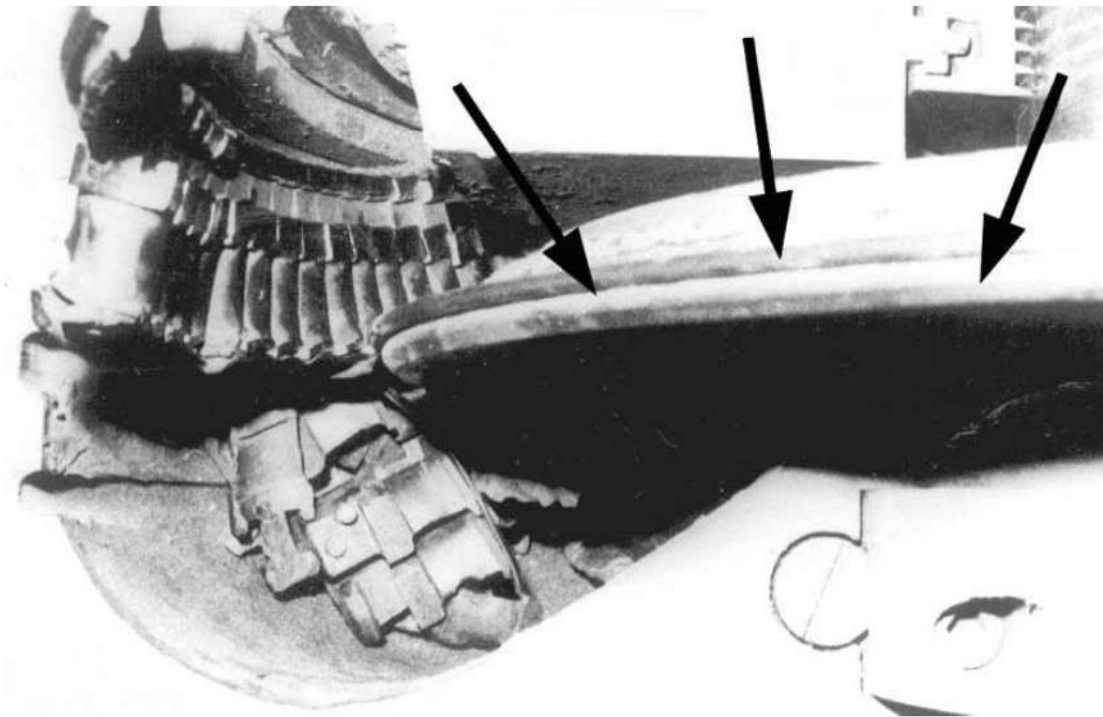
Figura 3. Aspecto de la primera rueda de la turbina (flechas) en el momento de su abertura. Ausencia de las palas.

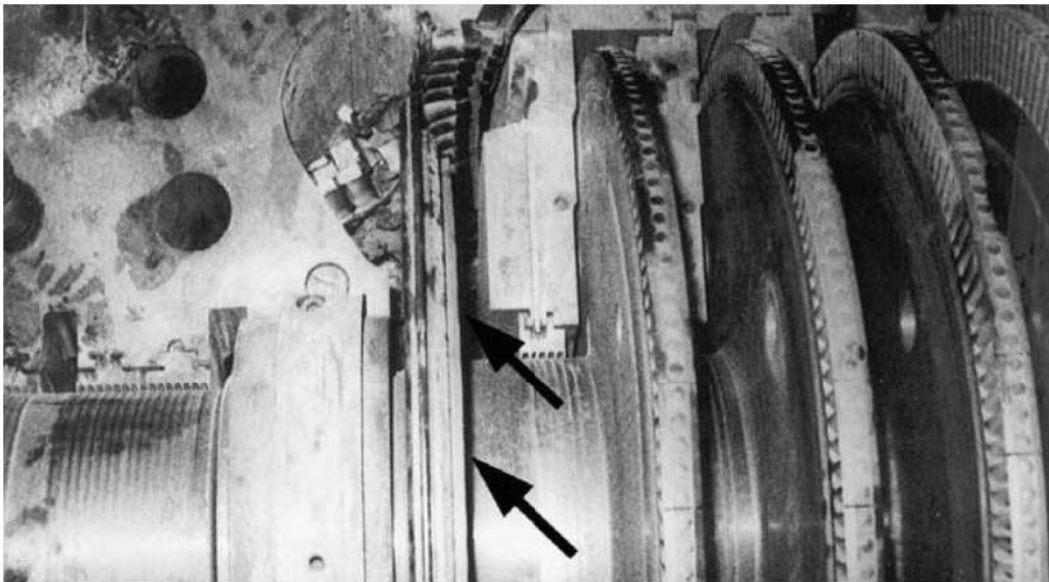
Figura 4. Aspecto de la turbina en el momento de su abertura. Las flechas apuntan a la primera rueda.

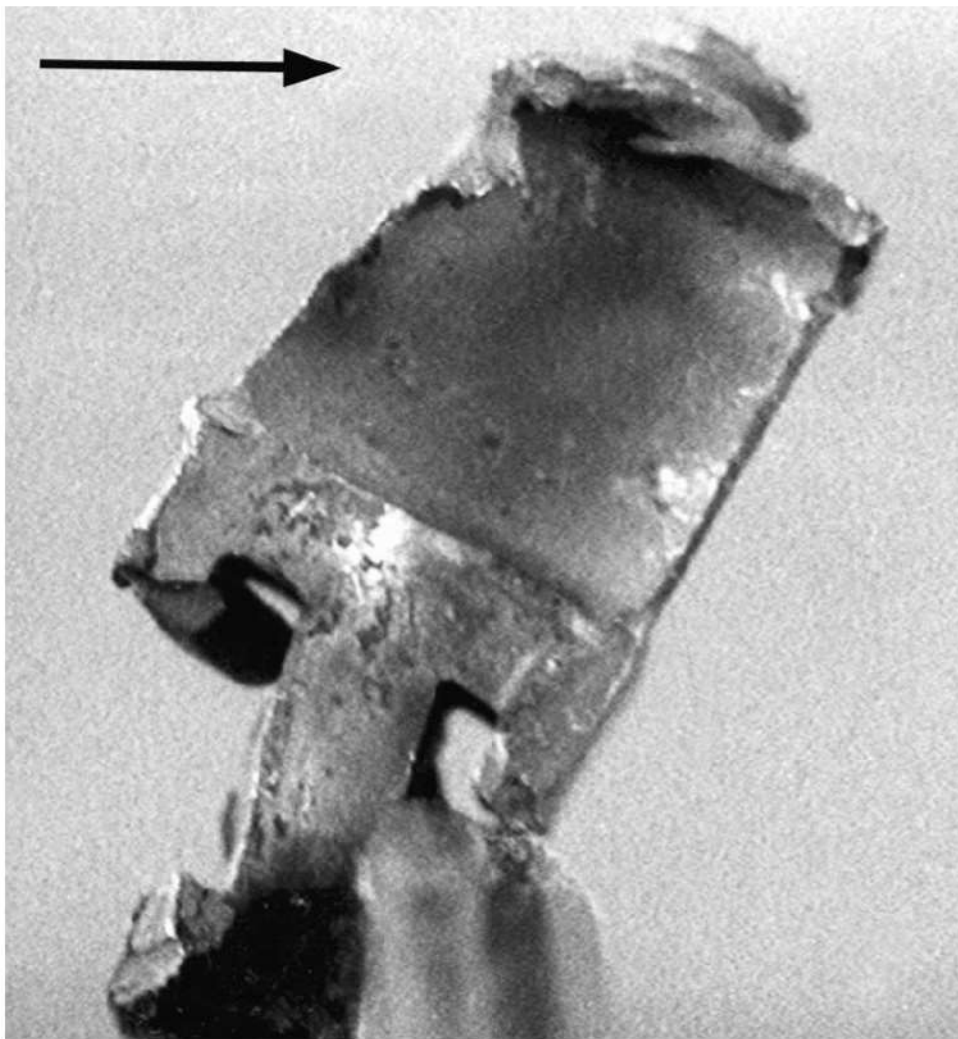
Figura 5. Montaje de una pala de la primera rueda de la turbina, evidenciando la flexión (flecha) sufrida por la pala.

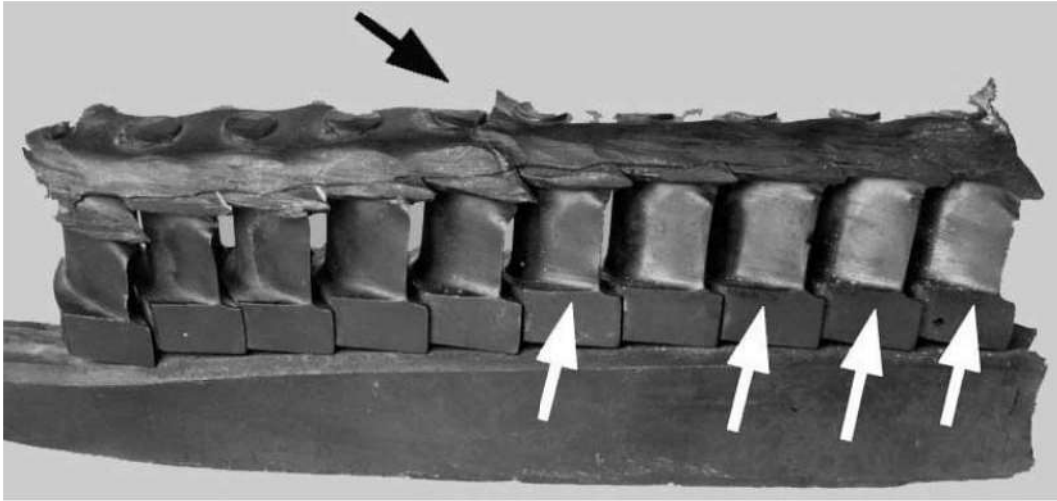
Figura 6. Aspecto de la cara posterior de la muestra fracturada. Deformación intensa (flechas) consecuente de choque y arrastre contra partes fijas de la turbina.

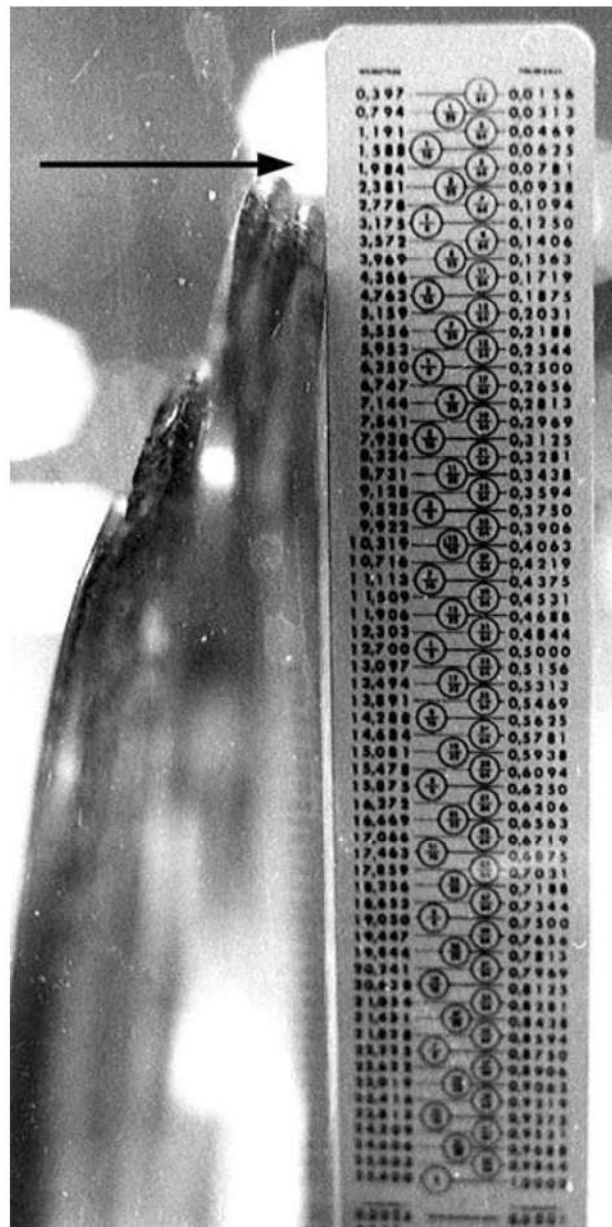
Figura 7. Flexión del extremo (flecha) de la primera rueda de la turbina 101JT.

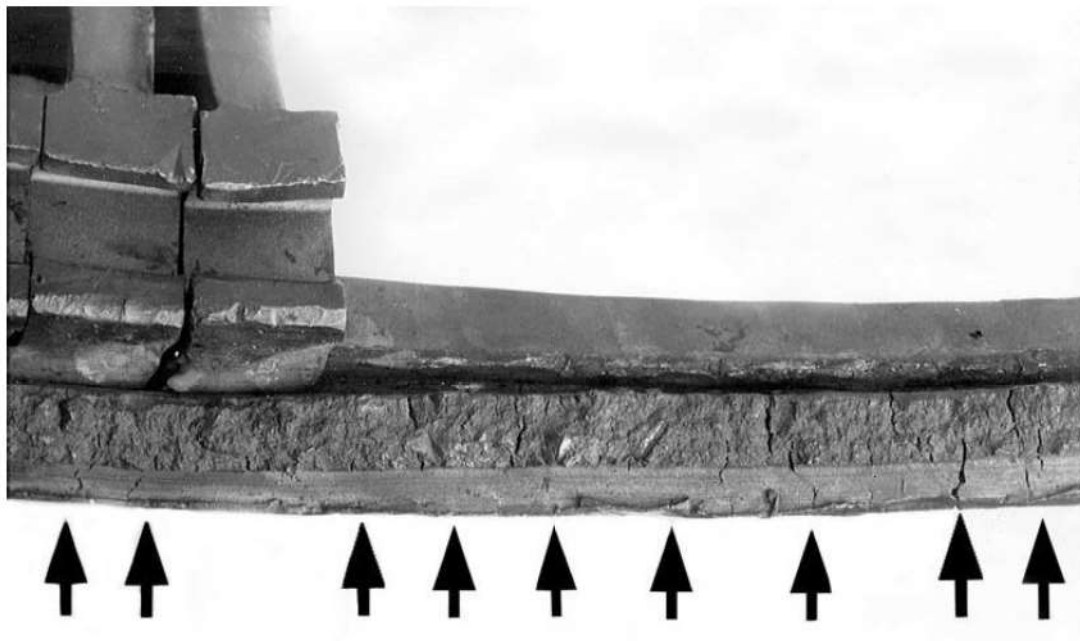
La superficie de fractura de la primera rueda de la turbina no presentó restos de deformación plástica (ver figura 8). Se observan, sin embargo, varias grietas radiales (ver figuras 9 y 10) en la muestra del tramo fracturado de la rueda de la turbina. Se supone que estas grietas se desarrollaron después de la propagación de la fractura principal, antes del arrancamiento total del tramo fracturado. Estas grietas tampoco presentan vestigios de deformación plástica, a no ser en ciertos puntos, como mostrado en la figura 11, claramente resultante de la deformación sufrida después de la rotura. El examen fractográfico fue inconcluso, pues la superficie de la fractura está completamente recubierta de óxido. Los intentos de decapado con inhibidores no se realizaron correctamente.

Figura 8. Aspecto de la superficie de la fractura principal. Presencia de grietas radiales (flechas) y ausencia de deformación plástica.

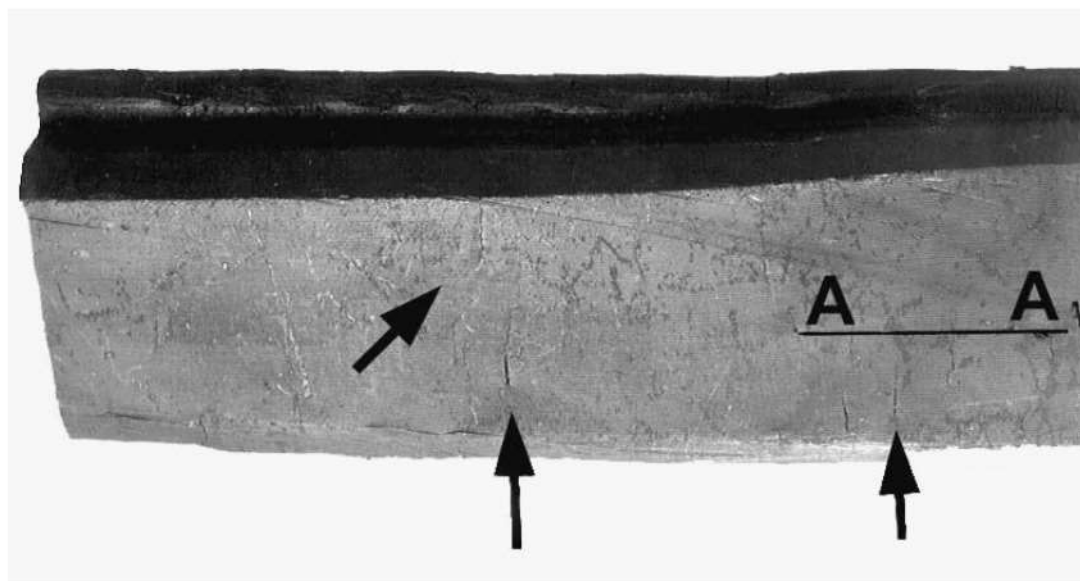
Figura 9. Presencia de grietas superficiales. Segmento A-A indica corte para examen microestructural (ver figura 20).

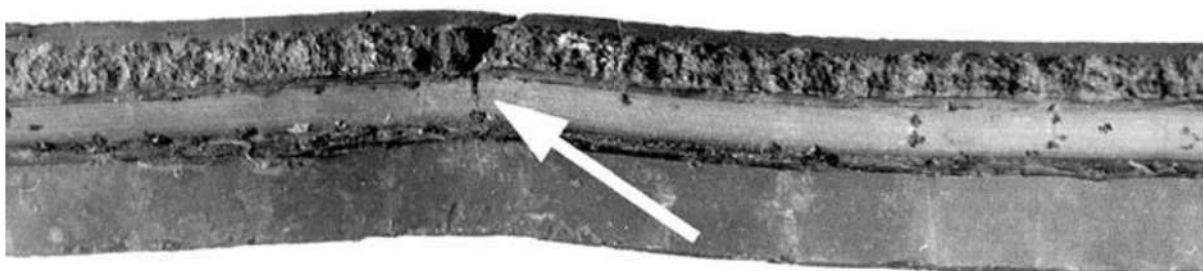
Figura 10. Deformación plástica en la punta de la grieta radial (flecha) provocada por la deformación sufrida por la muestra después de la fractura principal.

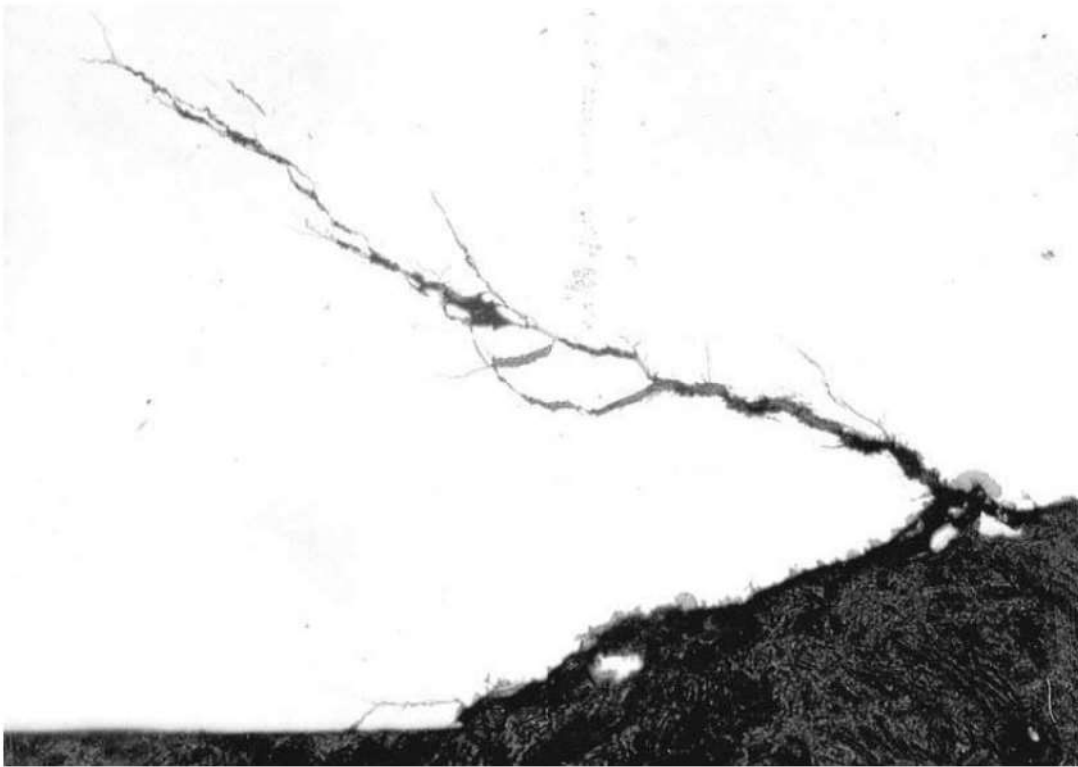
El examen metalográfico realizado en secciones radiales, perpendicularmente a la superficie de la fractura principal, reveló el aspecto ramificado de las grietas (figura 12). Este aspecto es característico de agrietamiento por corrosión bajo tensión, aunque también pueda ocurrir en un proceso de fatiga-corrosión. Se puede concluir, por tanto, que la fractura fue consecuencia de un proceso de agrietamiento – asistido

Figura 12. Sección transversal. Ramificación de las grietas secundarias, característico de corrosión bajo tensión. Ver detalle en la figura 15. 400X.

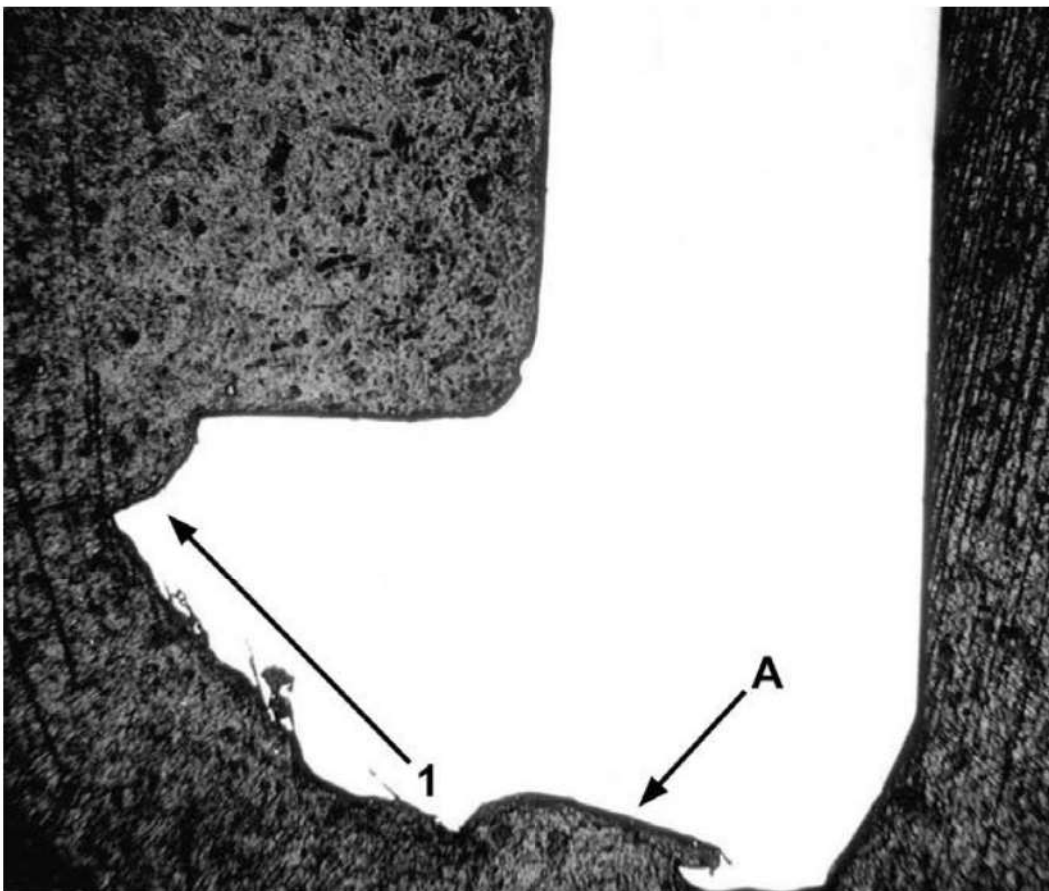
por el medio (*environment-assisted-cracking*). Como la ramificación siempre ocurre en el sentido de la propagación de la grieta, es decir, las ramas forman un ángulo menor que 90° con el sentido de propagación de la grieta principal, el examen con bajo aumento de la sección fracturada (figura 13) muestra que la fractura se inició en el esquina superior interna de la ranura circunferencial mecanizada en la cara posterior de la rueda para fijación de pesos de equilibrio. El examen metalográfico reveló que las grietas son esencialmente transgranulares (figura 14). Se encuentran llenas de óxidos, incluso en las extremidades de las ramificaciones secundarias más finas (figura 15), por lo que es razonable suponer que esta oxidación fue consecuencia de la exposición del material agrietado al vapor después a fractura.

Figura 13. Sección transversal. La orientación de las ramificaciones junto a la fractura principal indica el sentido de propagación (flecha 1). La flecha A corresponde al detalle mostrado en la figura 21. 5.5X.

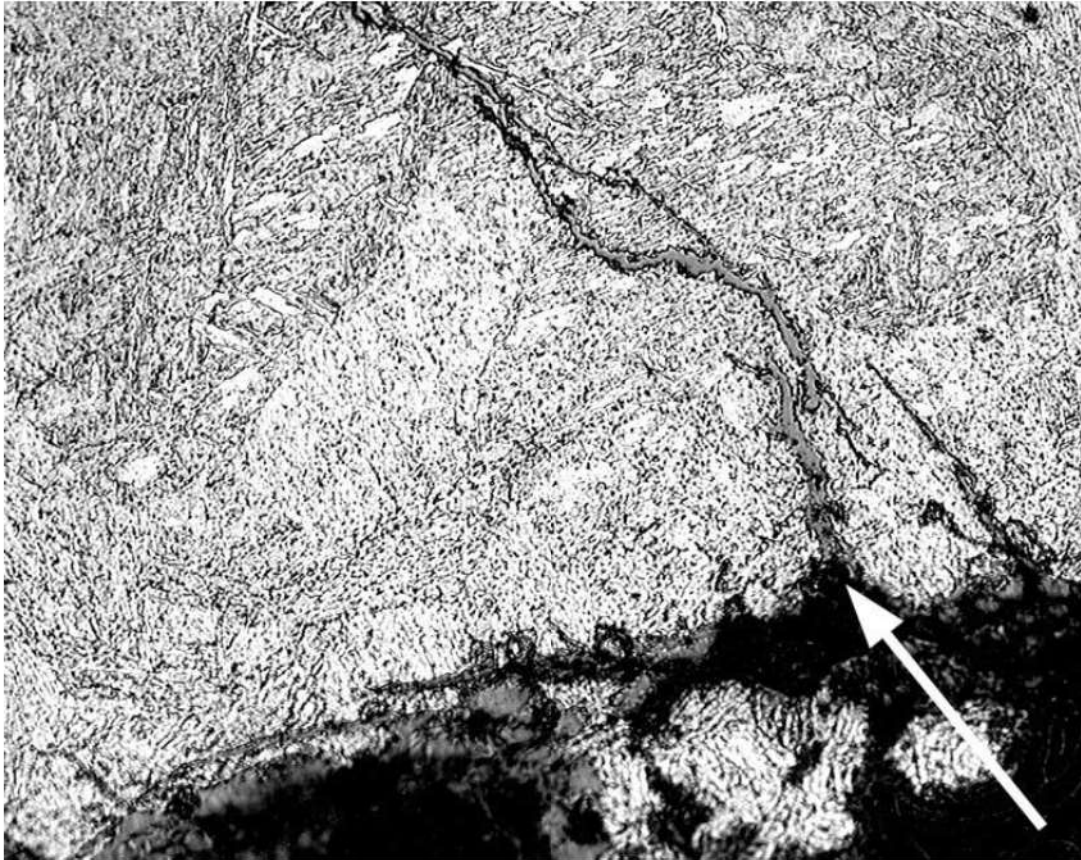
Figura 14. Sección transversal. Microestructura del material junto a la fractura. Bainita y martensita revenida. Agrietamiento transgranular (flecha). Nital. 400X.

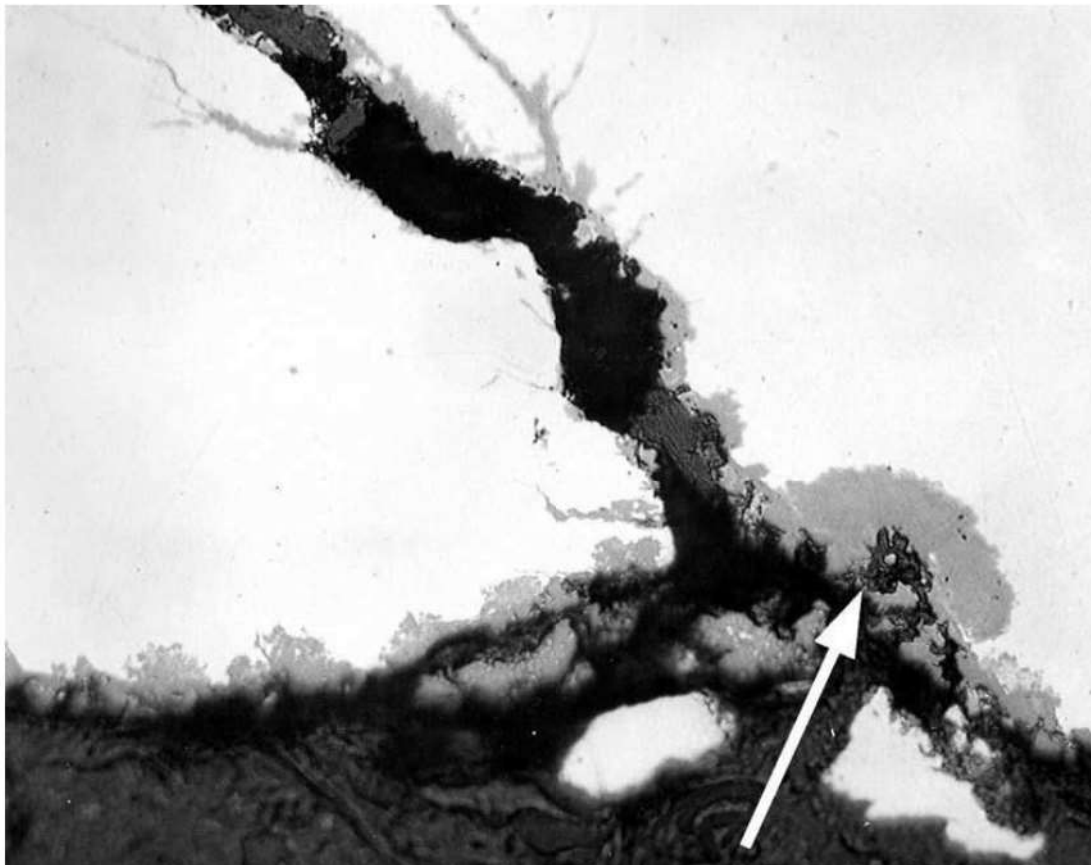
Figura 15. Detalle de la figura 12, evidenciando la presencia de óxido (flecha) en las caras internas de las grietas. 1500X.

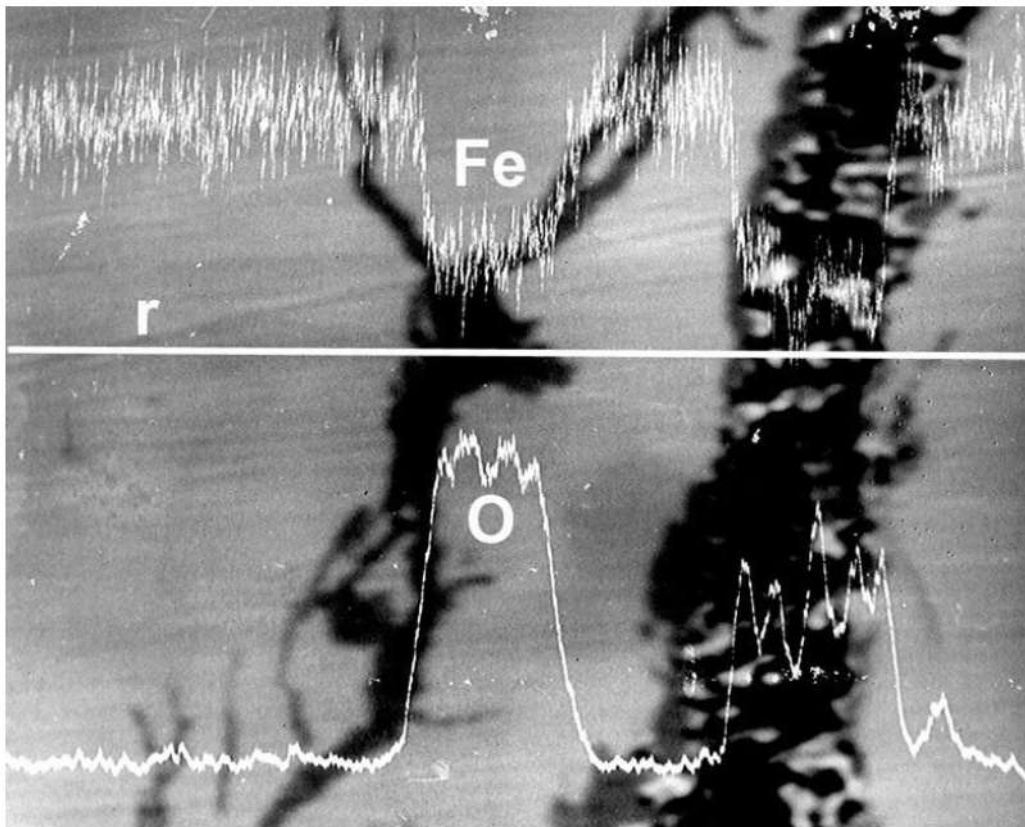
Las figuras 16 y 17 reúnen los resultados del examen por microsonda electrónica del material existente en el interior de las grietas. Se trata, esencialmente, de óxido de hierro, notándose, como era de esperar, una disminución en los niveles de cromo y níquel en relación a la matriz. El examen con luz polarizada en el microscopio óptico revelo apenas una capa de óxido, siendo razonable, por lo tanto, suponerse que se trata de Fe_3O_4 . El examen por microsonda electrónica no detectó la presencia de ningún elemento que pudiera provocar corrosión bajo tensión, en particular azufre, cloro u oxido. Aunque la presencia de óxido en el interior de las grietas no elimina la posibilidad de que el proceso haya ocurrido por corrosión bajo tensión, ella es típica de fatiga-corrosión. Además, el carácter transgranular de las grietas es típico de fatiga-corrosión, aunque existen datos en la literatura sobre agrietamiento transgranular por corrosión sobre tensión en aceros martensíticos de baja aleación en presencia de hidróxido de sodio y de $H_2O-CO-CO_2^2$.

Figura 16. Microanálisis EDS en la región de la grieta (oscura). La fotografía muestra los perfiles de análisis a lo largo de la línea de referencia (r) de los elementos Fe y O. MEB-BEI. 1000X.

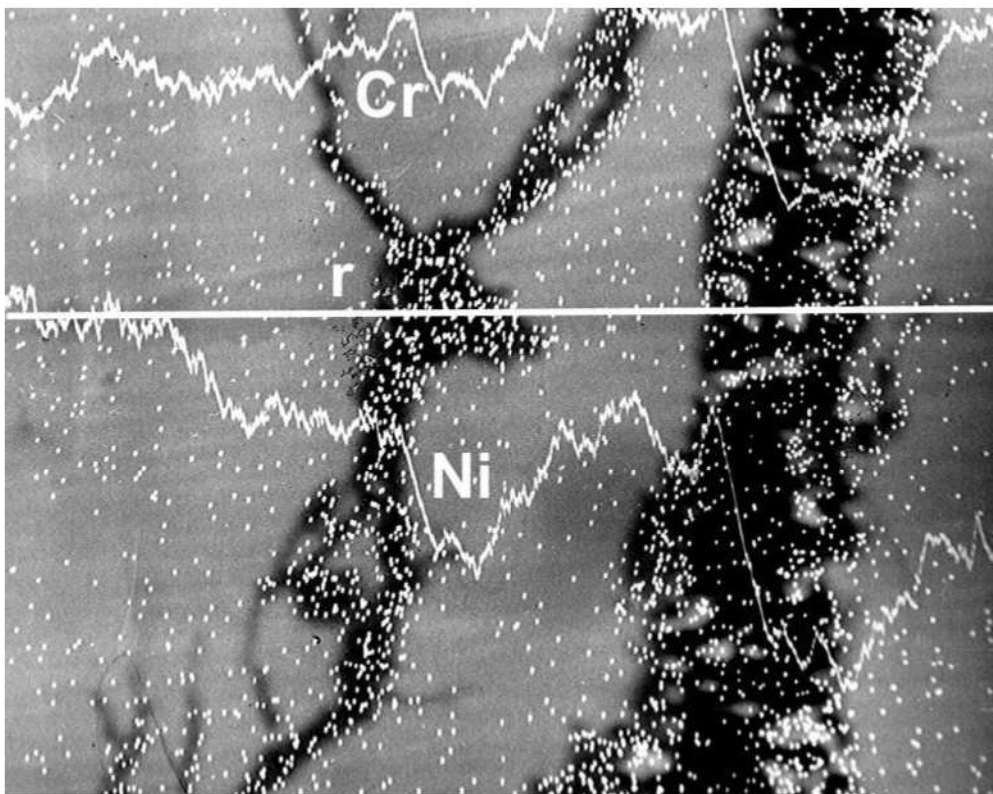
Figura 17. Idéntico a la figura 16. Los puntos claros indican distribución del elemento oxígeno. Los perfiles corresponden a la análisis de los elementos Cr y Ni a lo largo de la línea de referencia (r). MEB-BEI. 1000X.

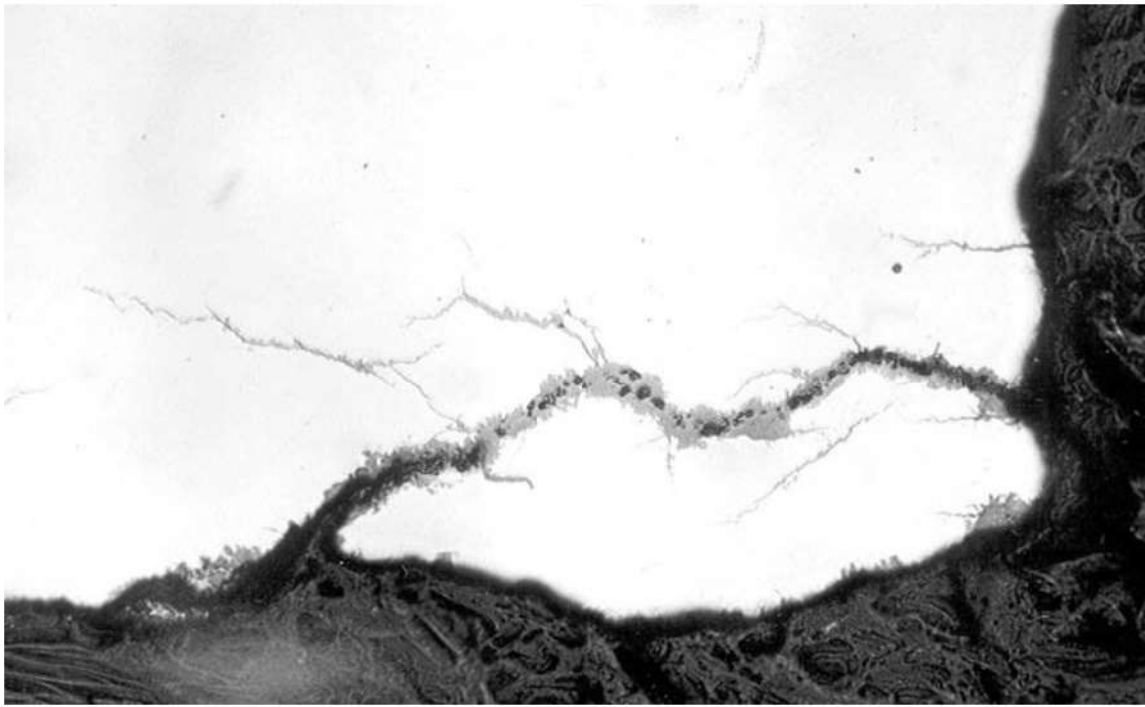
El examen detallado junto al indicio de la fractura principal revelo la presencia de grietas paralelas al plano de fractura principal (figura 18 y 19). El examen de las grietas radiales, en la sección indicada en la figura 9 muestra esta evidencia aún más claramente (ver figura 20). Este aspecto es típico de fatiga-corrosión; el menor número de grietas paralelas junto a la fractura principal se debe a la concentración de tensiones, que tiende a localizar la grieta en el fondo del canto interno de la ranura.

Figura 18. Sección transversal, grietas paralelas a la superficie de la fractura principal (ver flecha 1 en la figura 13) junto a la región de nucleación en la ranura circunferencial. 100X.

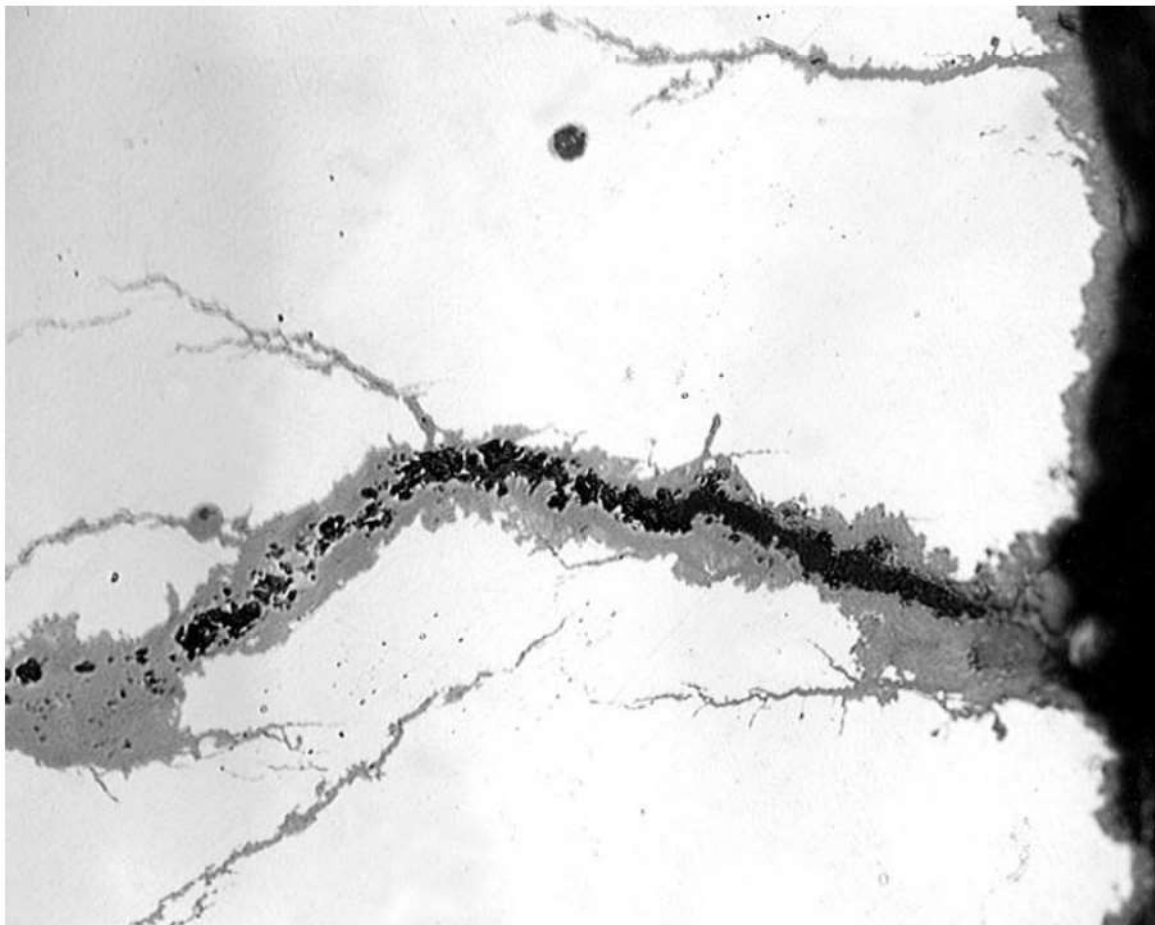
Figura 19. Detalle de la micrografía de la figura 18. 400X.

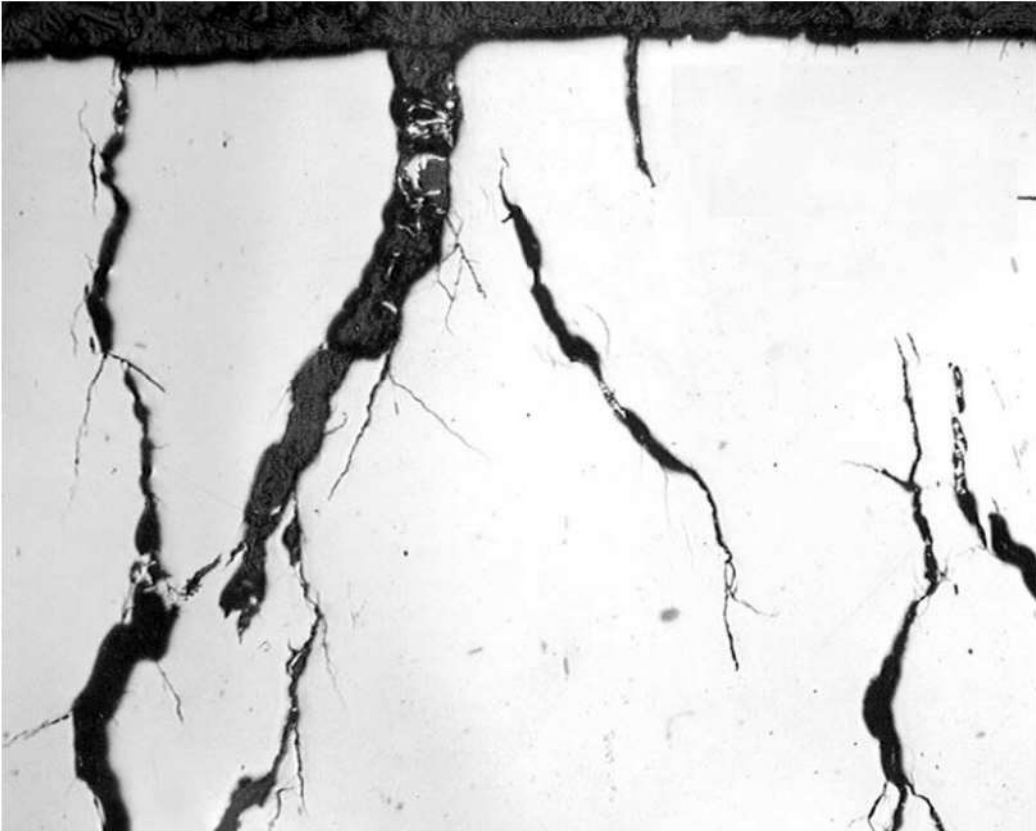
Figura 20. Sección transversal. Aspecto de las grietas radiales en la sección A-A indicada en la figura 9. 50X.

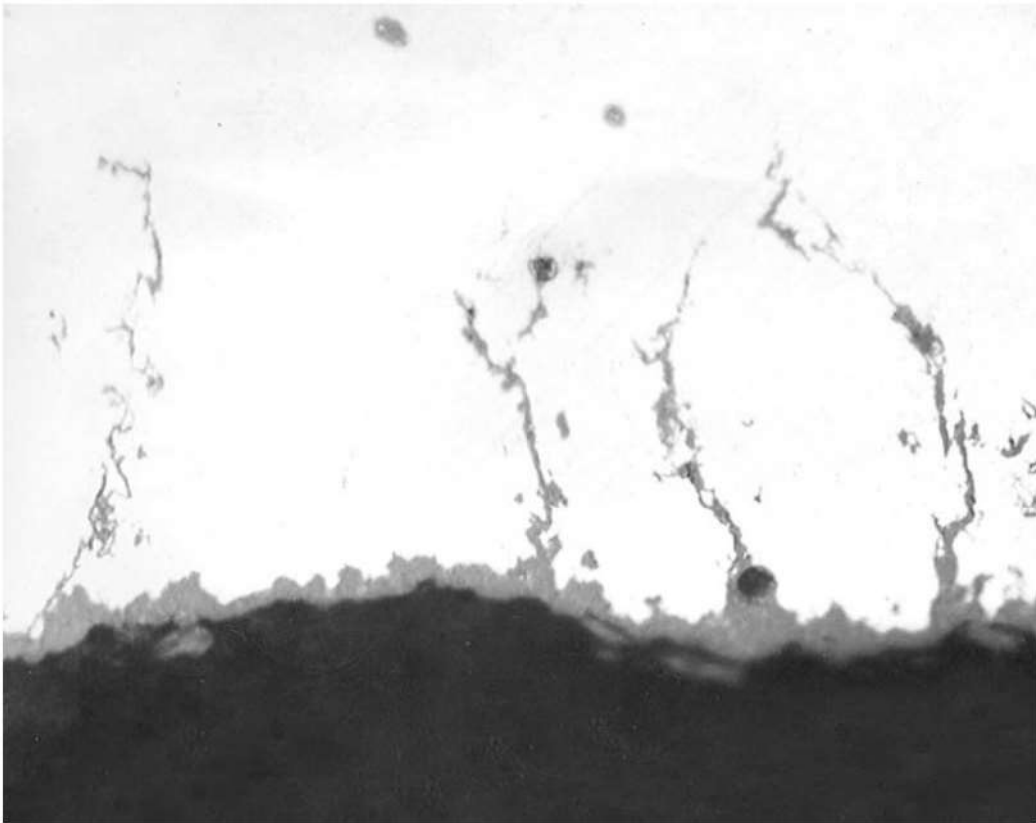
El proceso de fatiga-corrosión normalmente está asociado a la formación de muescas en la superficie del componente, que aceleran la nucleación de grietas y promueven la nucleación múltiple, lo que, por su vez, resulta en las grietas paralelas antes mencionadas. El examen de la capa de óxido formada en la cara lateral externa de la muestra reveló un crecimiento irregular que promueve la formación de muescas y la nucleación de grietas (ver figura 21). Es posible que este crecimiento irregular

este asociado al agrietamiento de la capa de óxido, provocado por tensiones alternadas.

Figura 21. Sección transversal. Aspecto de la capa de óxido junto a la superficie indicada por la letra A en la figura 13. Se observan grietas a partir de las ranuras provocados por la oxidación. 1000X.

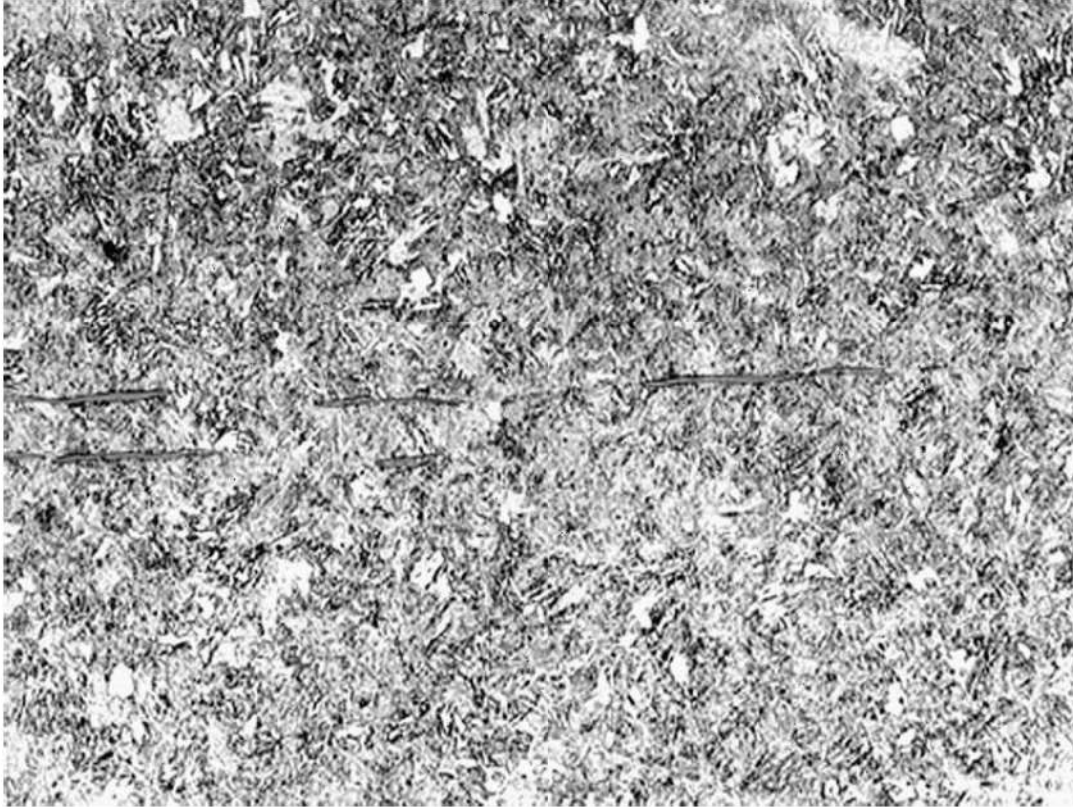
Figura 1. Microestructura de la muestra A. Martensita revenida e inclusiones alargadas de sulfuro. Sección longitudinal. Nital. 400X.

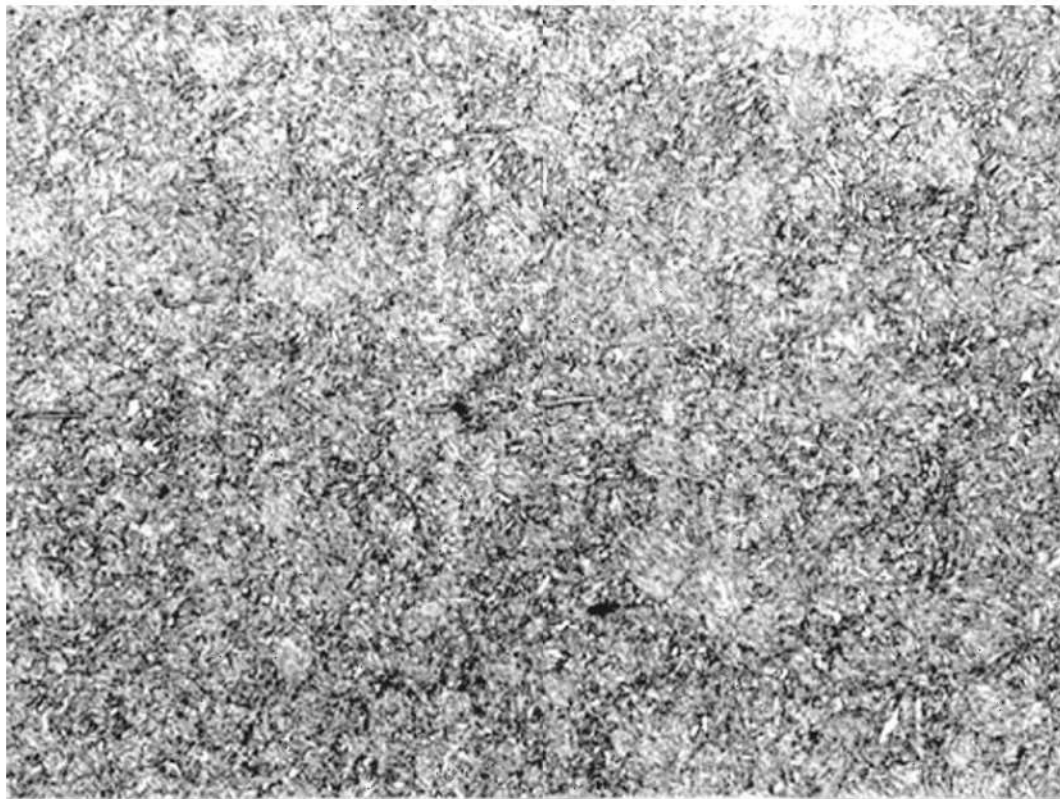
Figura 2. Microestructura de la muestra B. Martensita revenida y bainita con porcentaje bajo. Sección longitudinal. Nital. 400X.

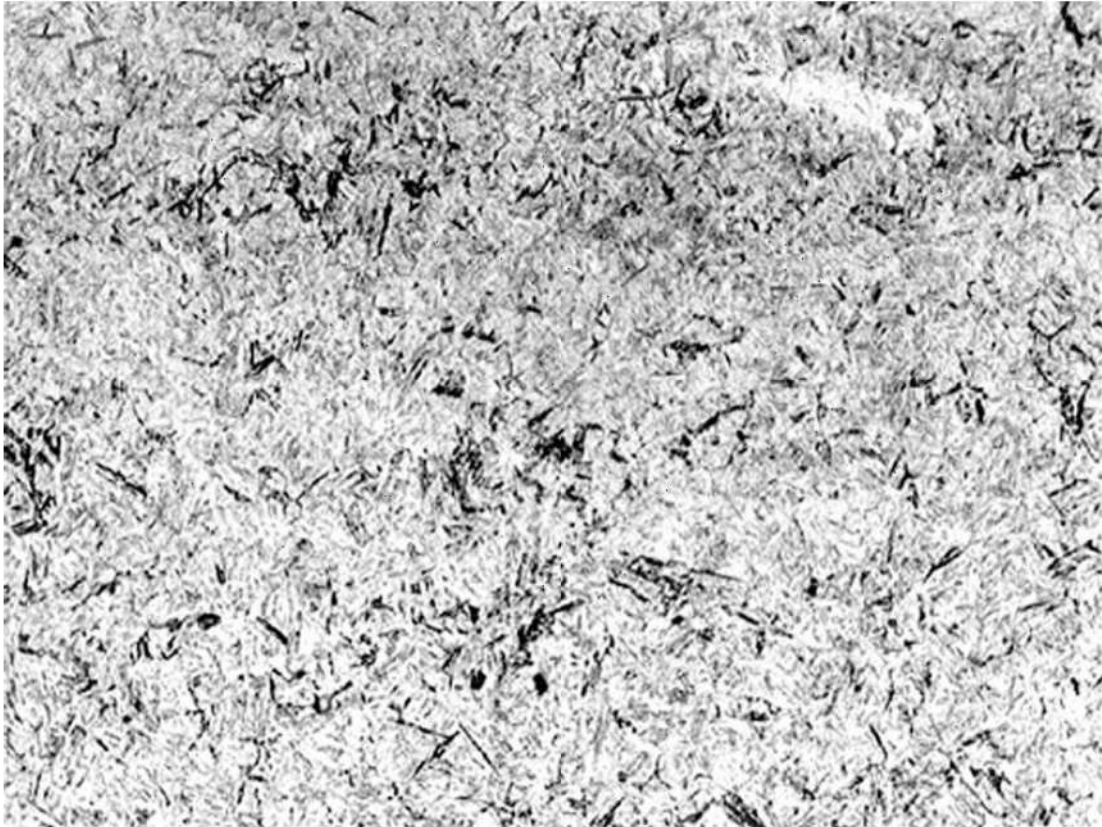
Figura 3. Microestructura de la muestra C. Martensita revenida y bainita con porcentaje bajo. Sección longitudinal. Nital 400X.

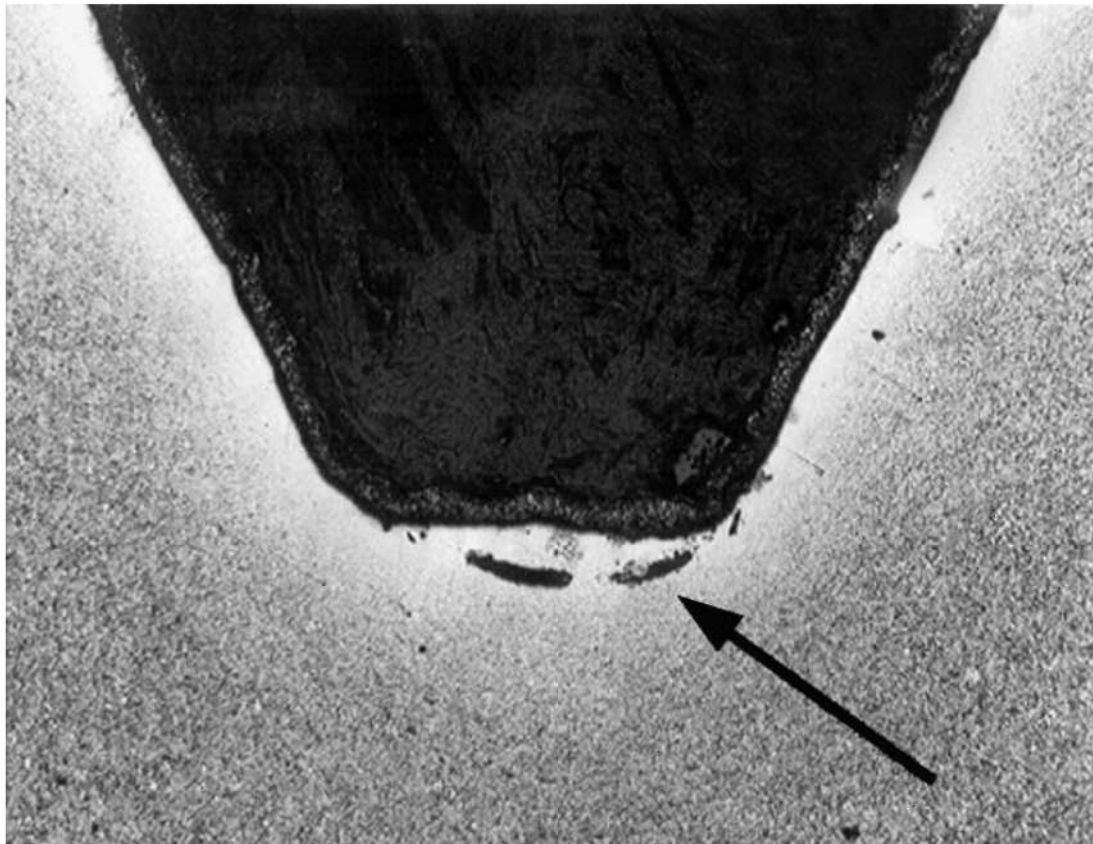
La muestra A muestra expansión volumétrica sub-superficial (*blísters*) junto a las inclusiones de sulfuro (figura 4) debido a la presencia de hidrógeno no removido después del cincado electrolítico. La zona intergranular en la superficie de fractura de la muestra A (figura 10) puede originarse en una de las dos hipótesis siguientes:

Figura 4. Muestra A: microestructura junto a la superficie en la región roscada. Rosca enrollada revestida por capa de zinc electrolítico. Se observa la presencia de defectos sub-superficiales resultantes de la expansión de gas (blisters), acompañando la orientación de las inclusiones. Sección longitudinal. Nital. 100X.

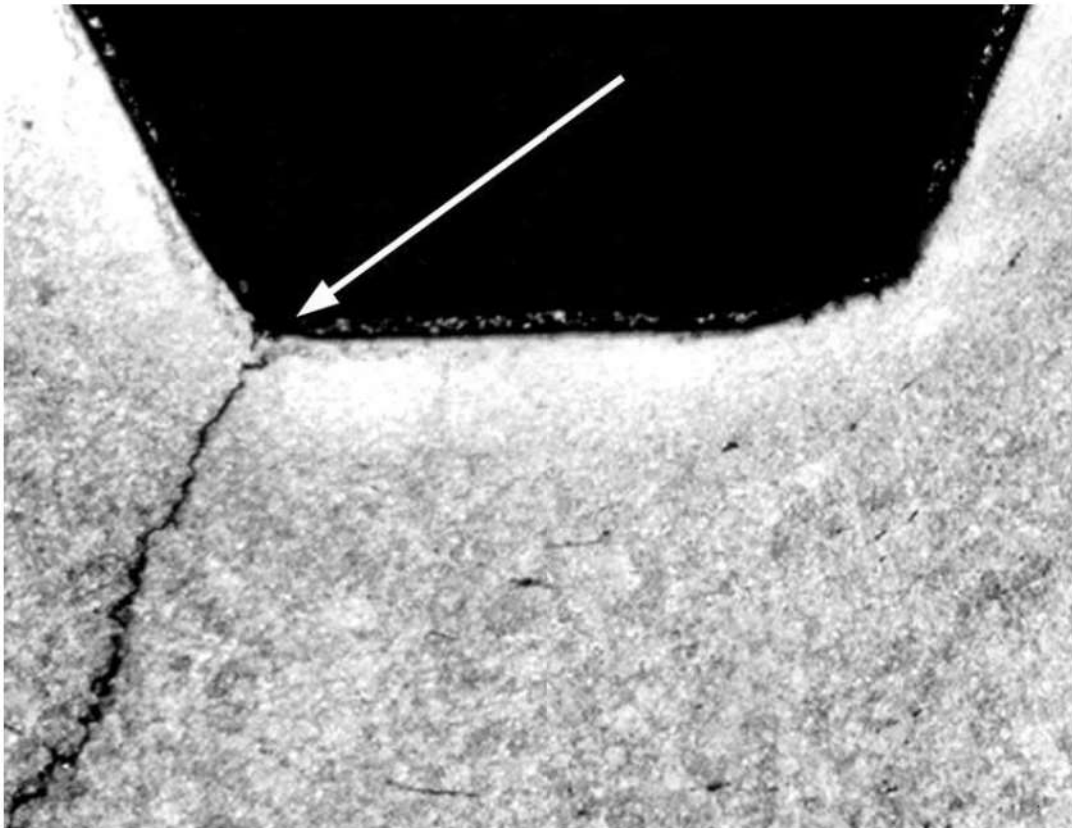
Figura 5. Muestra B: microestructura junto a la superficie en la región roscada. Rosca enrollada revestida por capa de zinc electrolítico. Se observa grieta intergranular iniciada en canto vivo (flecha), característica de templado. El perno está libre de descarbonación. Sección longitudinal. Nital. 150X.

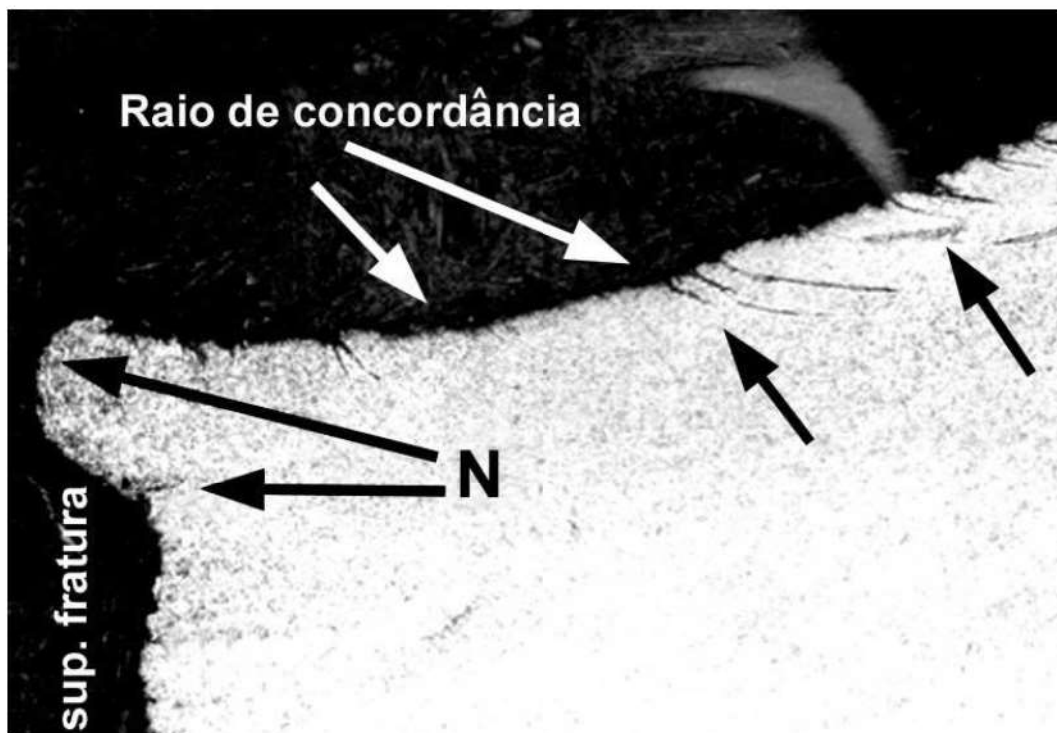
Figura 6. Muestra C: microestructura junto a la región del radio de concordancia del cuerpo del perno con la cabeza (local de rotura). Numerosos dobleces de forja (flechas) junto a la superficie. La grieta que provocó la fractura tiene origen en el fondo de un doblado de forja (N). Sección longitudinal. Nital. 100X.
