Metalografía y Análisis de Fallas

Casos Seleccionados (1933-2003)

**Metalografía y Análisis de Fallas:
Casos Seleccionados (1933-2003)**

DOI: 10.11606/9788553380060

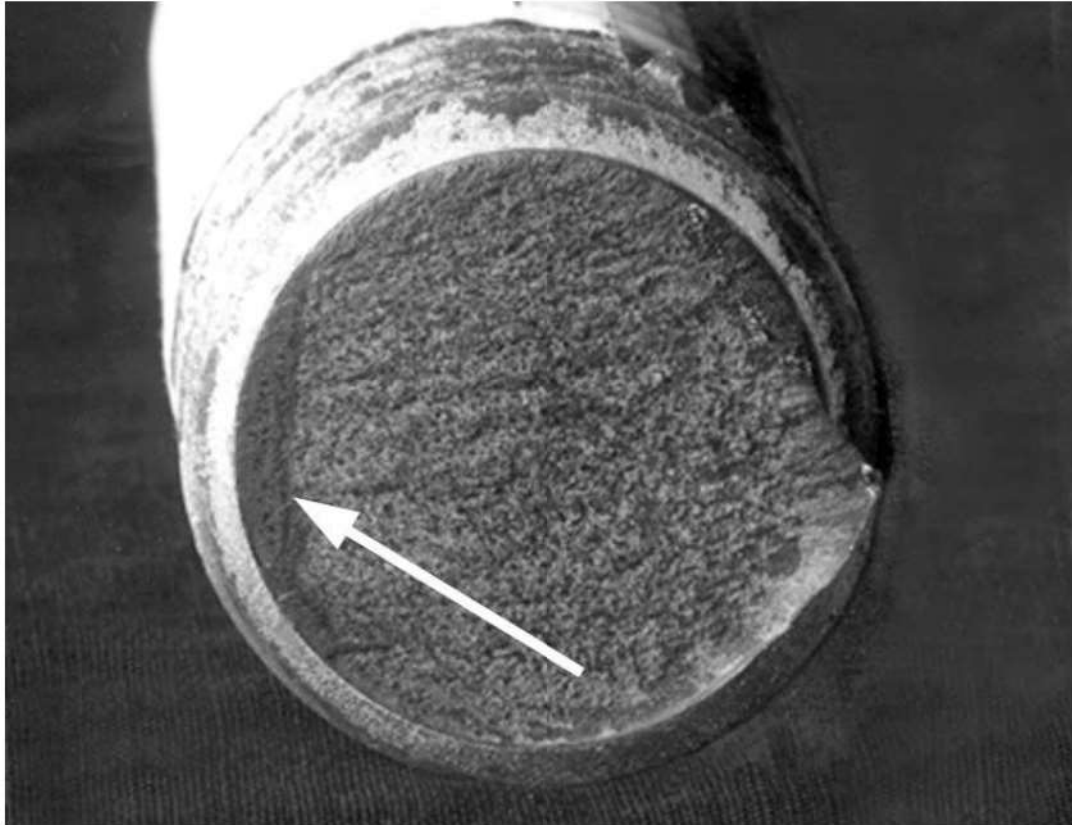
Las figuras 7 a 9 muestran los resultados del examen macrofractográfico. La muestra A muestra una pequeña área más oscura del lado izquierdo que se rompió por un micromecanismo de fractura diversa del resto de la sección (figuras 10 y 11).

Figura 7. Muestra A. Fractura frágil iniciada en la grieta preexistente (flecha) en el fondo del filete.

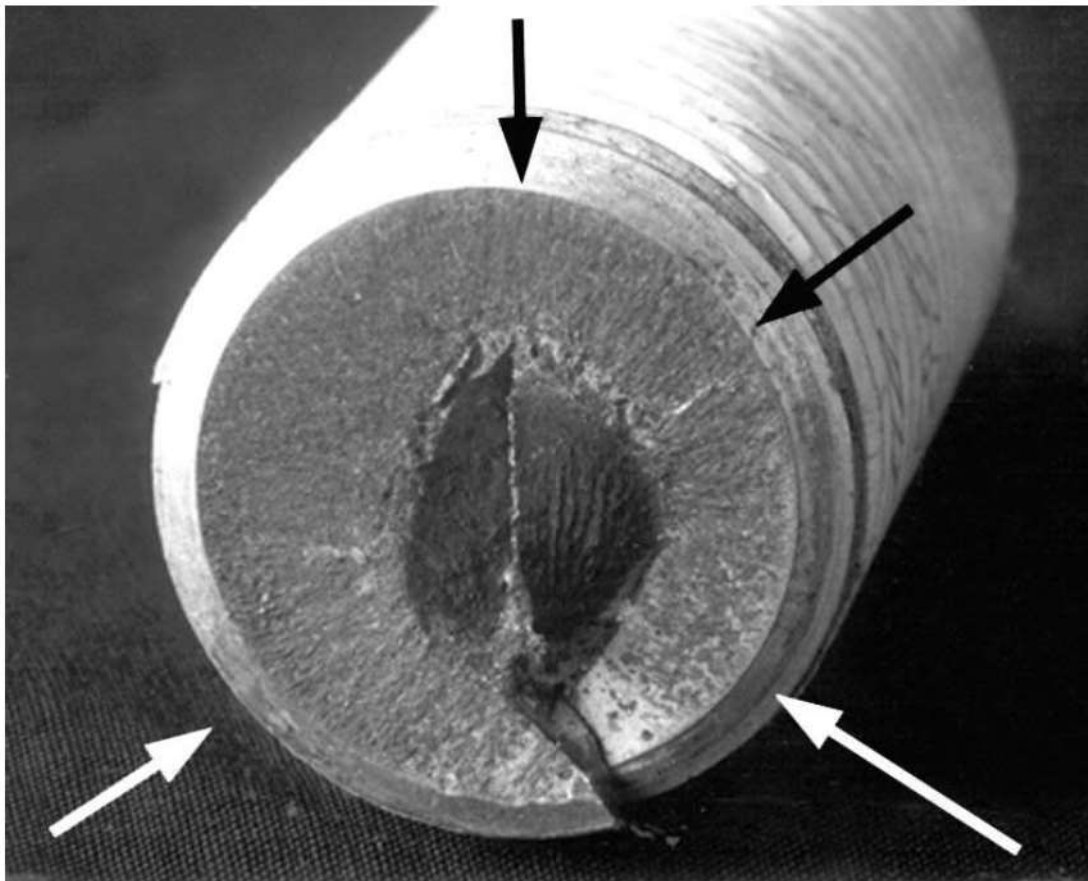
Figura 8. Muestra B. Fractura frágil con propagación radial desde el fondo del filete (flechas) hacia el centro.

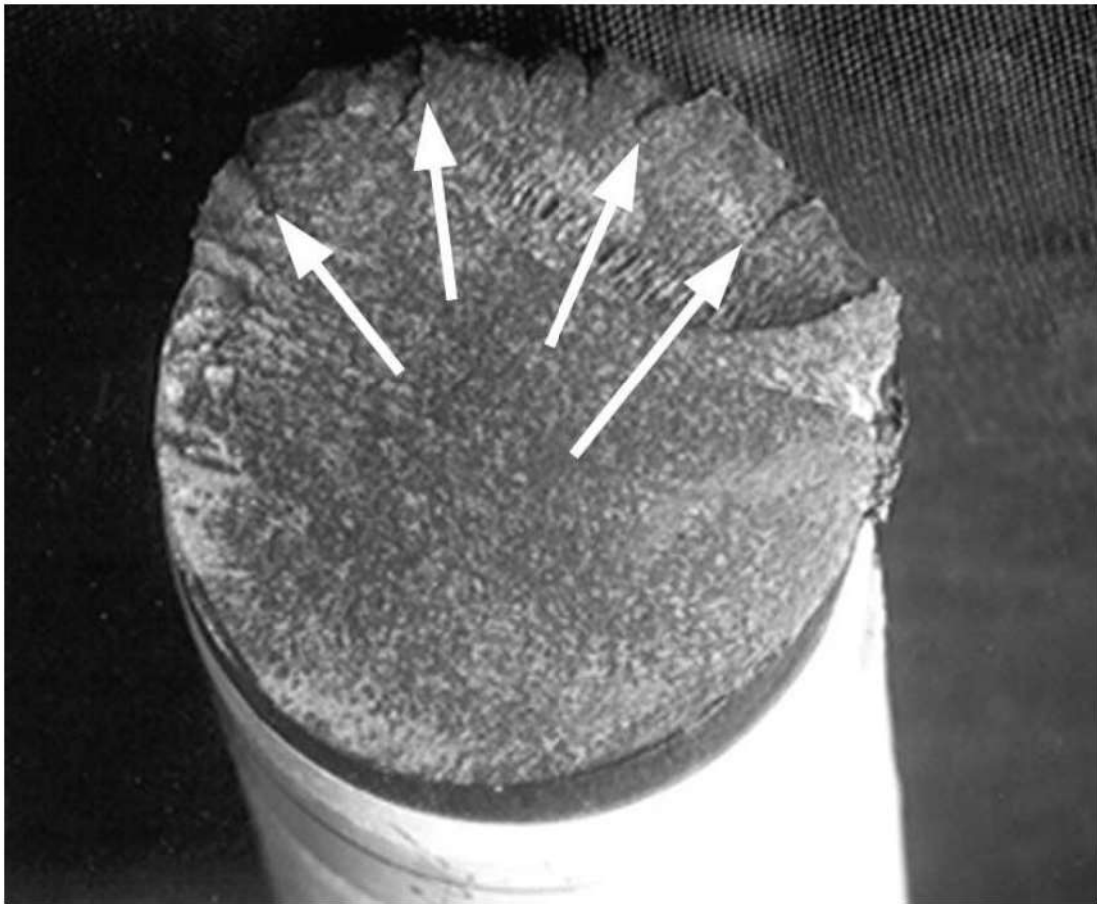
Figura 9. Muestra C. Fractura frágil con múltiple nucleación junto al radio de concordancia de la cabeza del perno (flechas). 1000X.

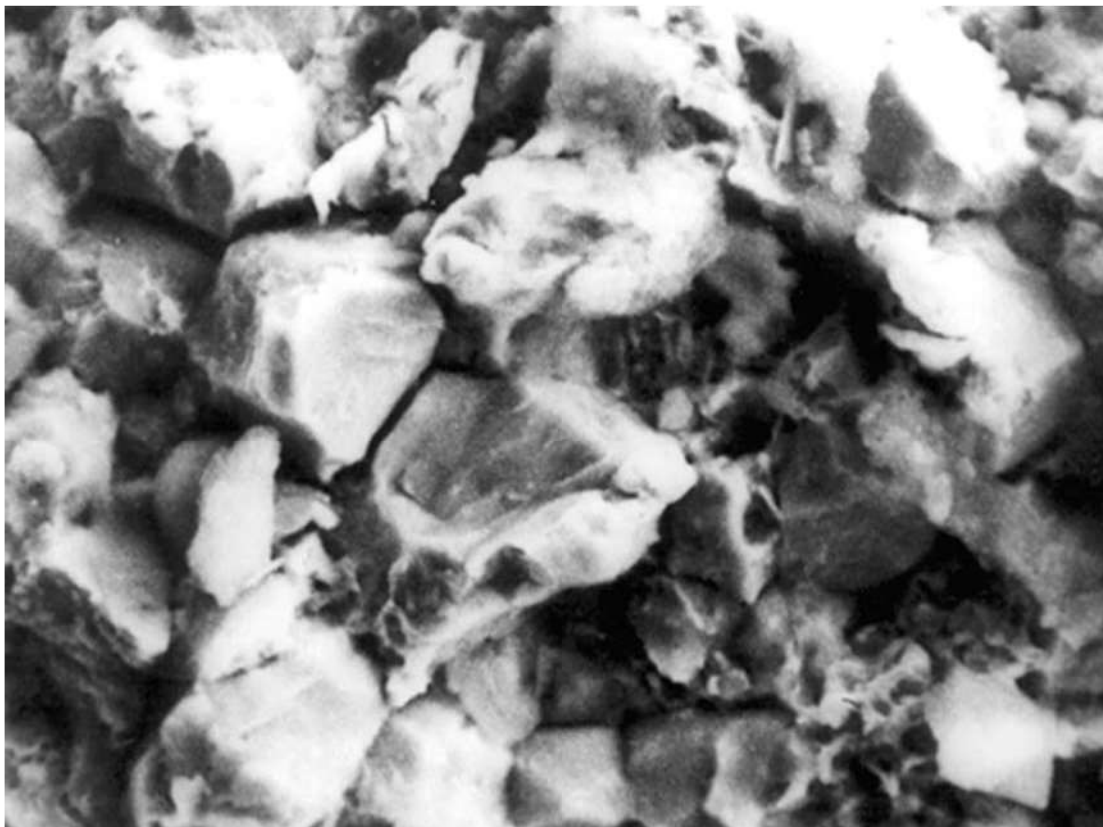
La muestra A muestra expansión volumétrica sub-superficial (*blísters*) junto a las inclusiones de sulfuro (figura 4) debido a la presencia de hidrógeno no removido después del cincado electrolítico. La zona intergranular en la superficie de fractura de la muestra A (figura 10) puede originarse en una de las dos hipótesis siguientes:

- a) pre-grieta de templado;
- b) grieta intergranular debido a la presencia de hidrógeno que se propagó después del montaje (*delayed fracture*).

Figura 10. Muestra A. Aspecto de la superficie de fractura en la región de inicio de fractura. Fractura predominantemente intergranular. MEB-SEI. 1000X.

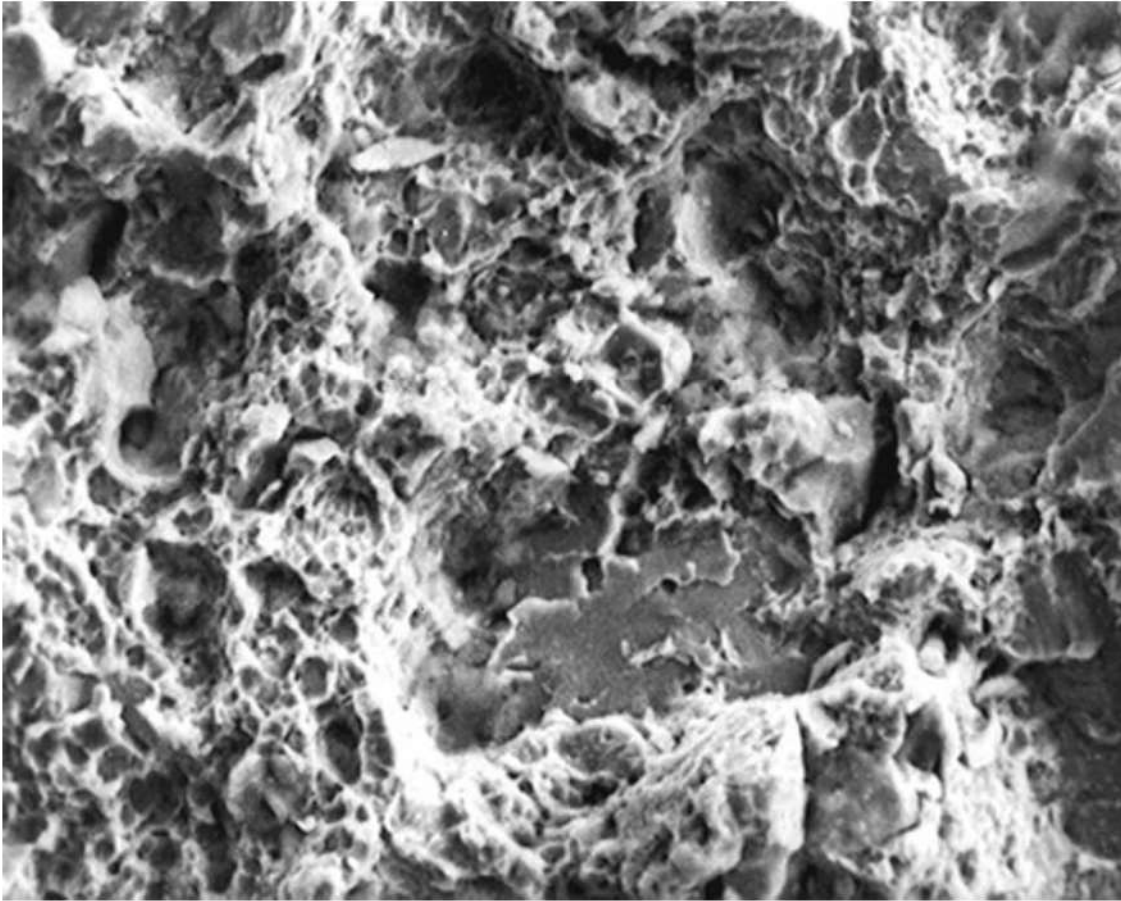
Figura 11. Muestra A. Aspecto de la superficie de fractura en la región de propagación de la grieta. Fractura mixta, preponderantemente por alveolos (dúctil). MEB-SEI. 1000X.

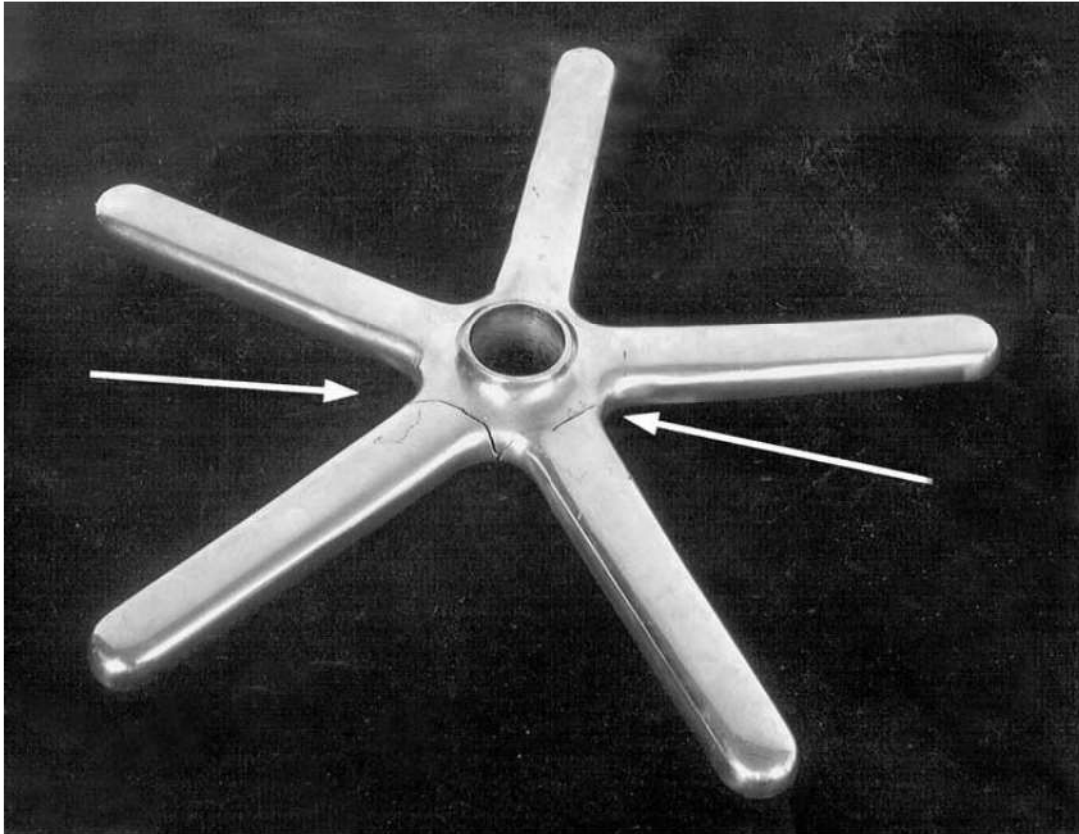
Figura 1. Aspecto de la base después del ensayo de compresión estático. Flechas muestran los lugares de rotura.

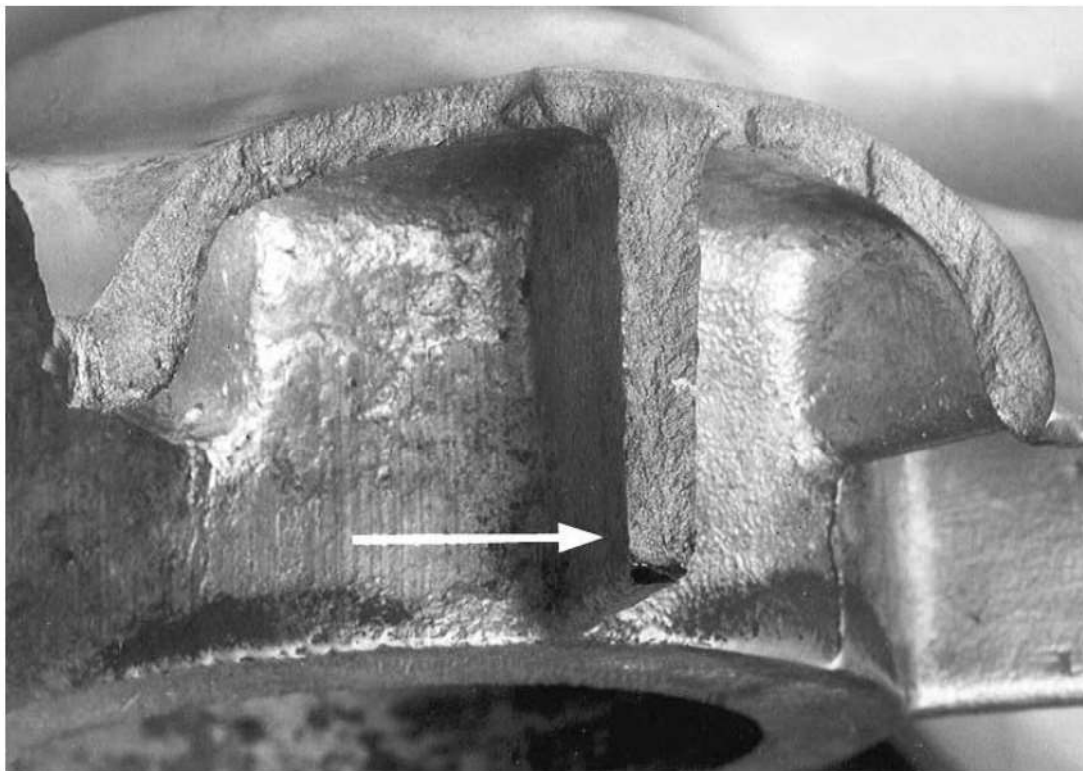
Figura 2. Aspecto de la superficie de fractura de las palas. Fractura de carácter frágil iniciada en el extremo inferior del nervio (flecha) central de la pala.

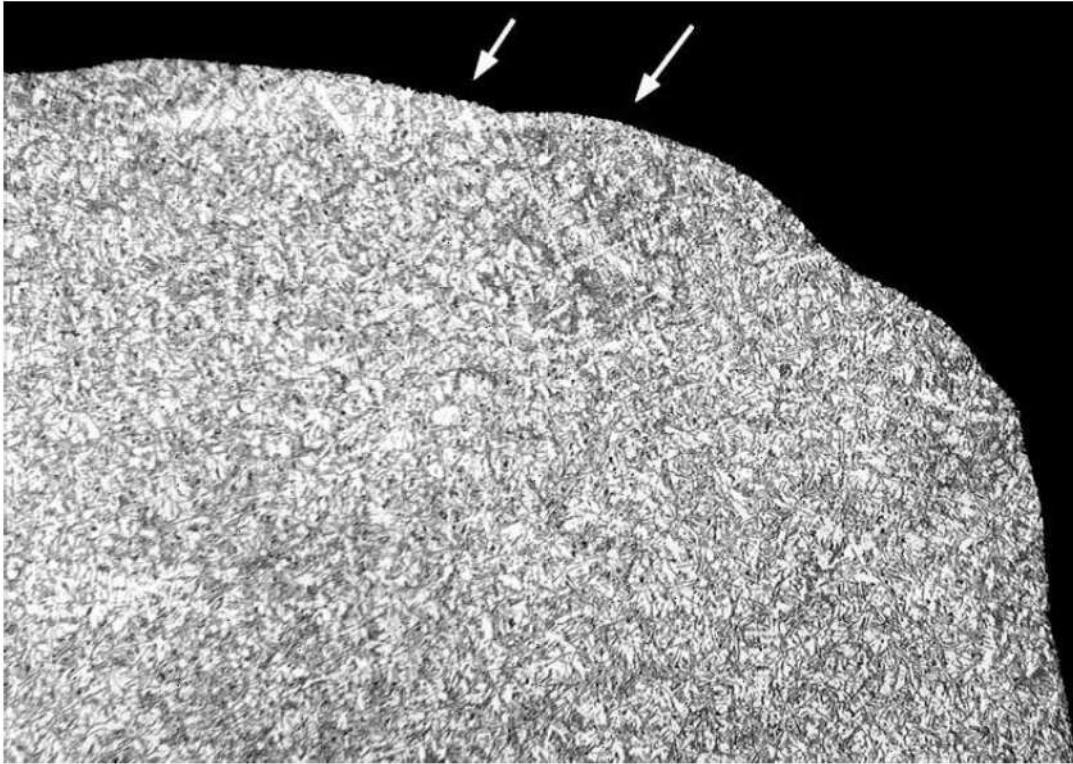
Figura 3. Microestructura del material en la región del extremo inferior del nervio central de la pala (flechas). Material sin defectos de fundición. Reactivo de ácido fluorhídrico. 50X.

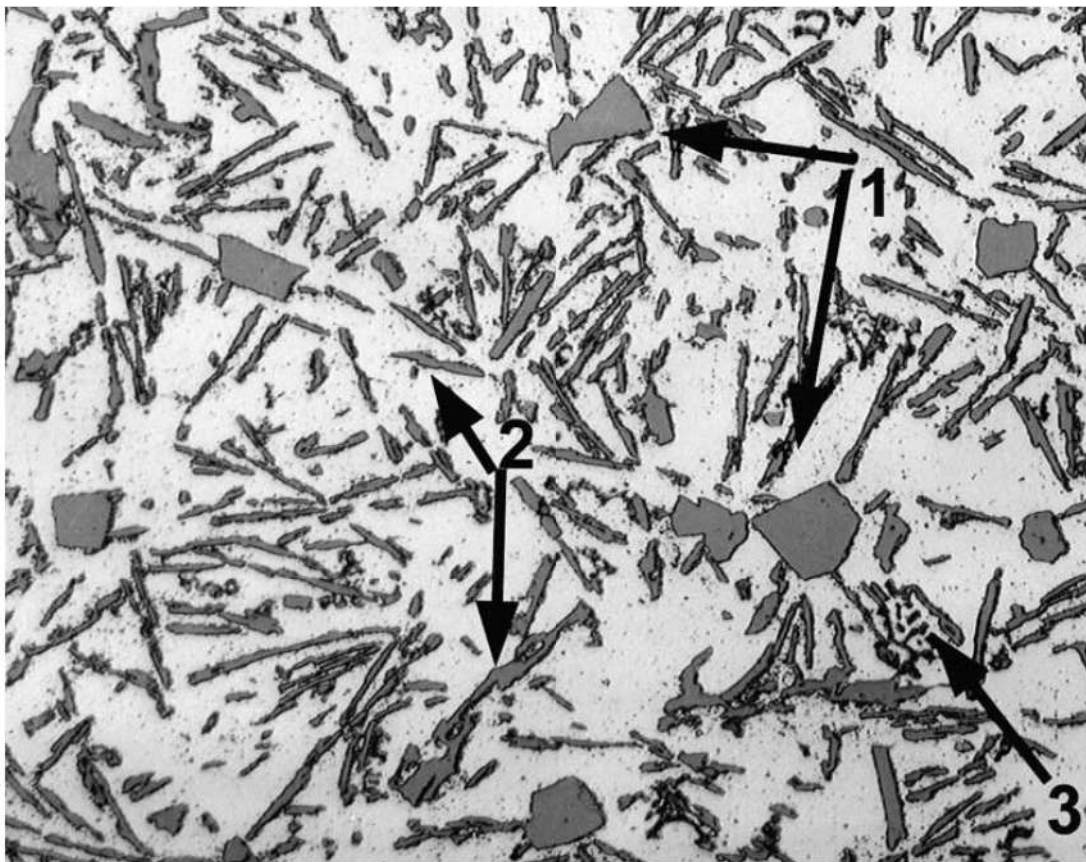
- La microestructura de la pala en la región de rotura es indeseable para la aplicación en cuestión, pues resulta en un comportamiento frágil del componente.
- La introducción y un tratamiento de modificación en el proceso de fundición deberá mejorar las propiedades mecánicas, particularmente la ductilidad.

Figura 4. Cristales primarios de silicio (flechas 1), agujas gruesas de silicio (flechas 2) y precipitados intermetalicos (flecha 3) distribuidos en una matriz de aluminio. Reactivo de ácido fluorhídrico. 400X.

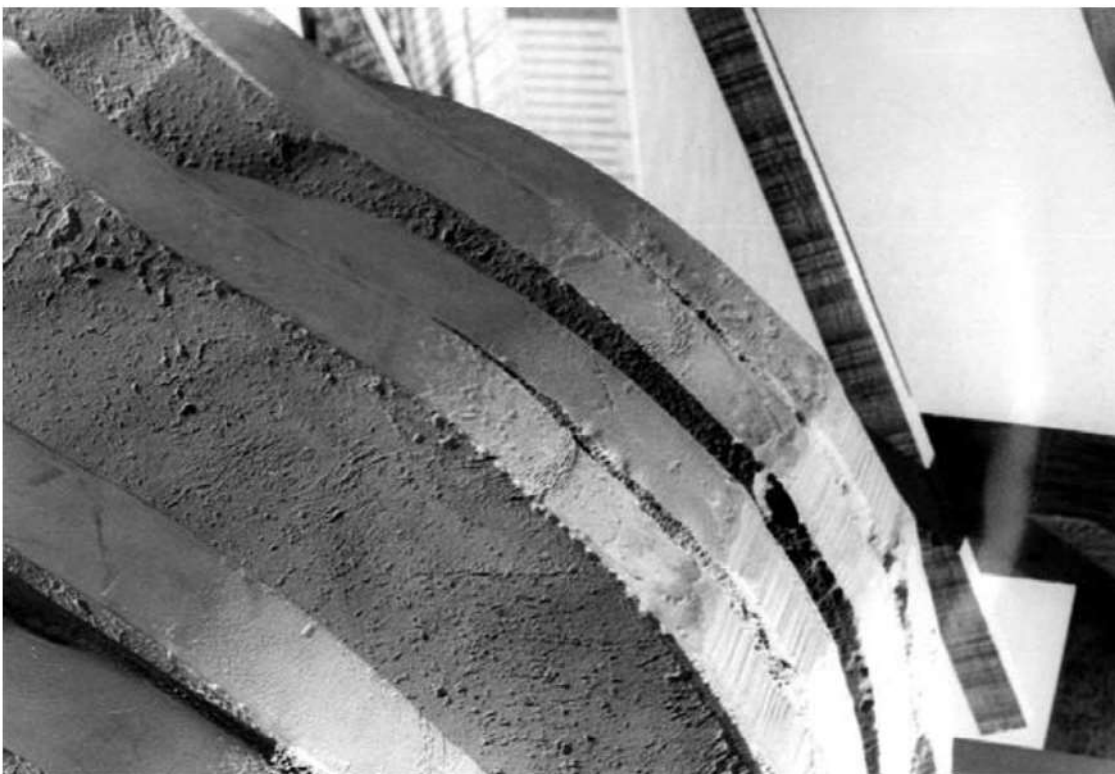
Figura 2. Aspecto típico de los ojales examinados. Se notan los defectos superficiales característicos del doblado de conformación mecánica, presentes en varias regiones de los ojales.

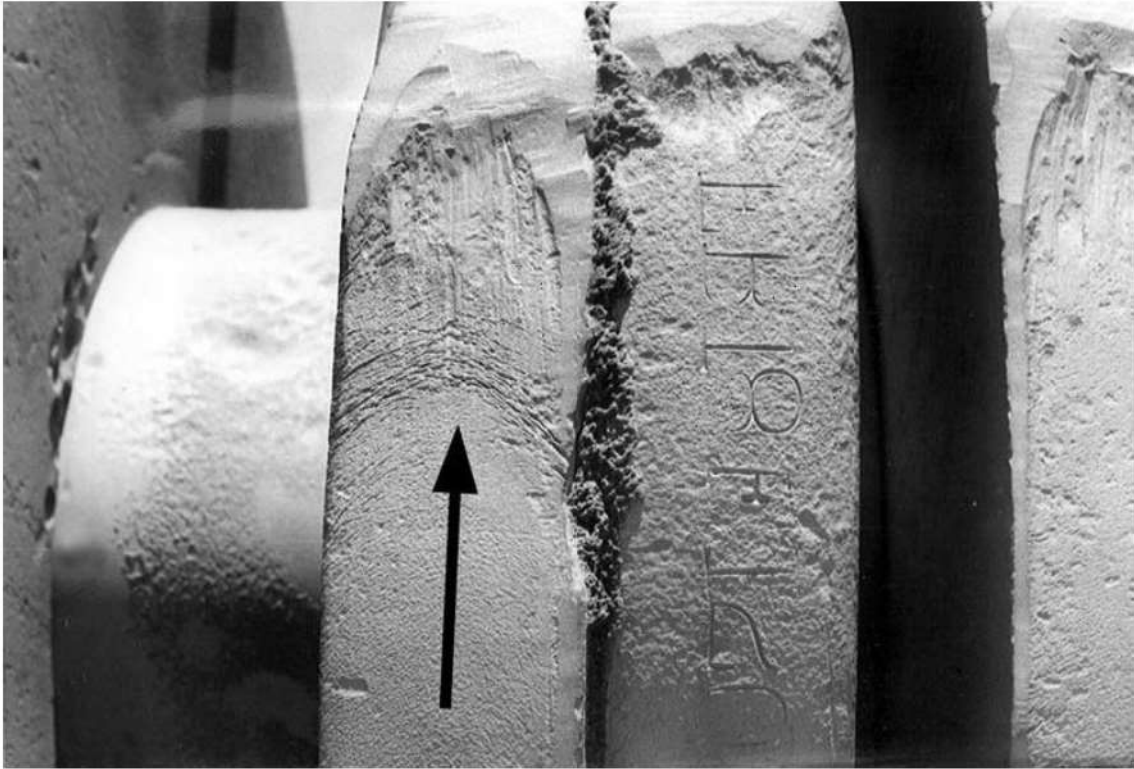
Figura 3. Aspecto del espesor de algunos ojales, en uno de ellos se observa, con detalle, la presencia de defectos característicos de doblado de conformación mecánica (flecha).

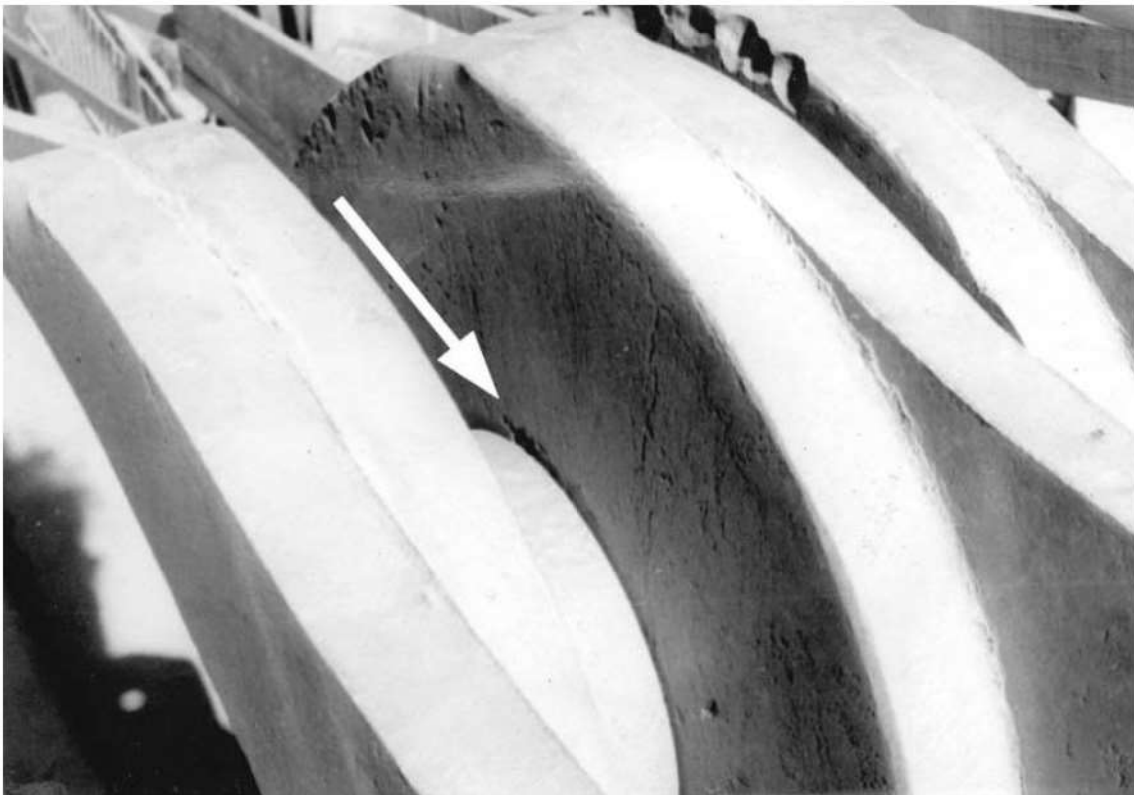
Figura 4. Aspecto de algunos ojales, mostrando que en uno de ellos los defectos superficiales se extienden hasta regiones de máxima concentración de tensiones del ojal (flecha). Ver figura 7-c.

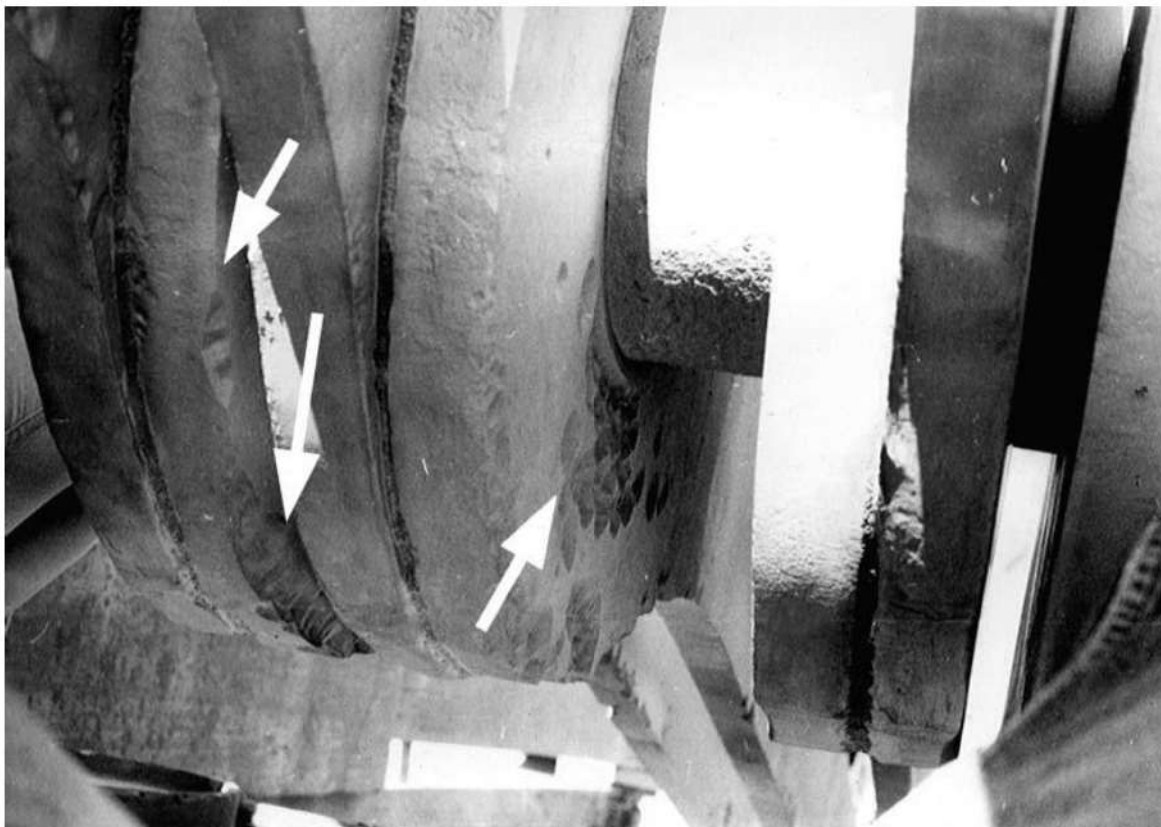
Figura 5. Aspecto de un ojal donde la corrosión generalizada, con la formación de superficies cónicas, abarca prácticamente todo el largo del ojal (flechas), en un rango de cerca de 10 cm.

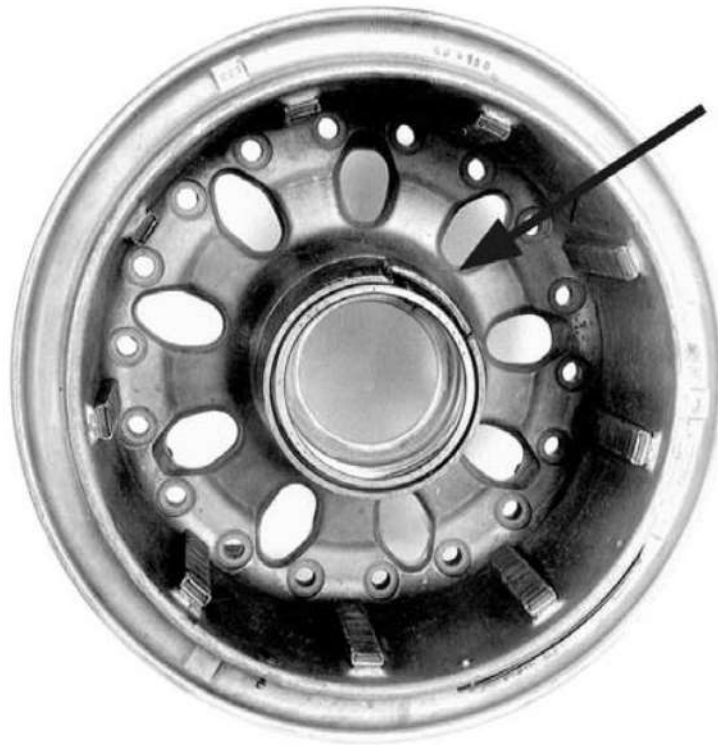
Figura 1. Aspecto en la rueda como recibida. La flecha indica la región fracturada.

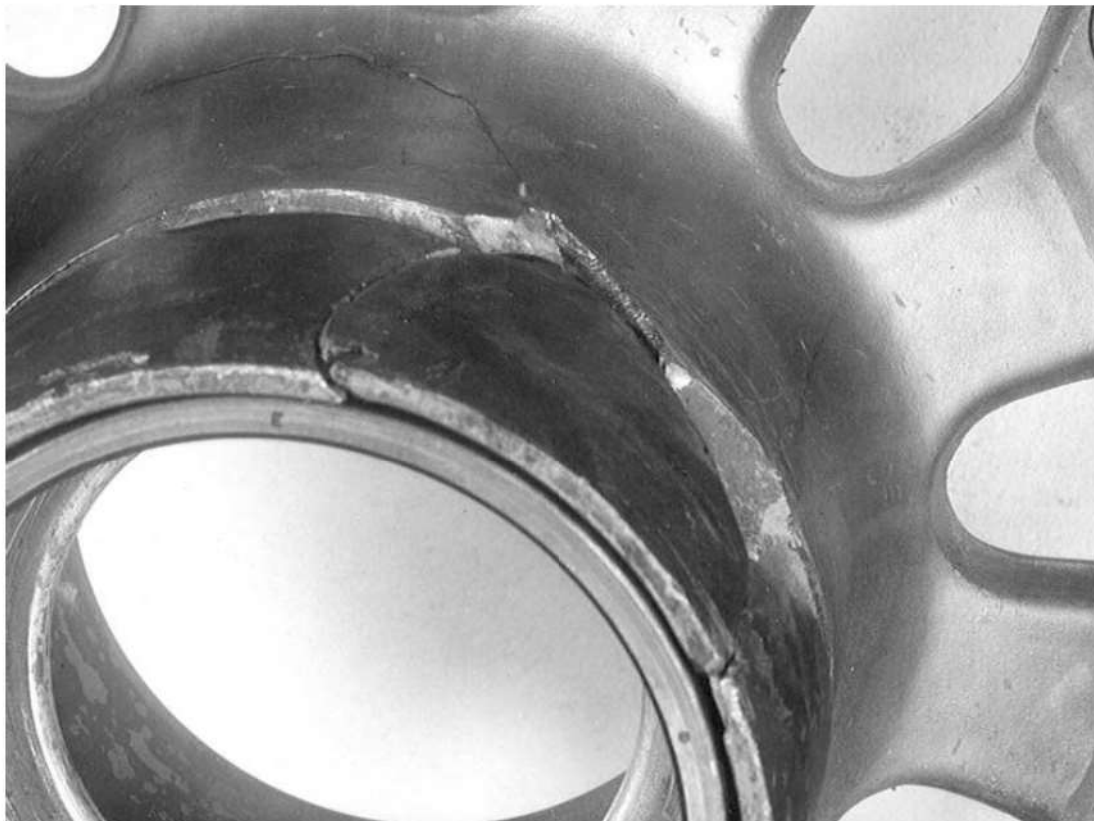
Figura 2. Detalle mostrando la región de la fractura

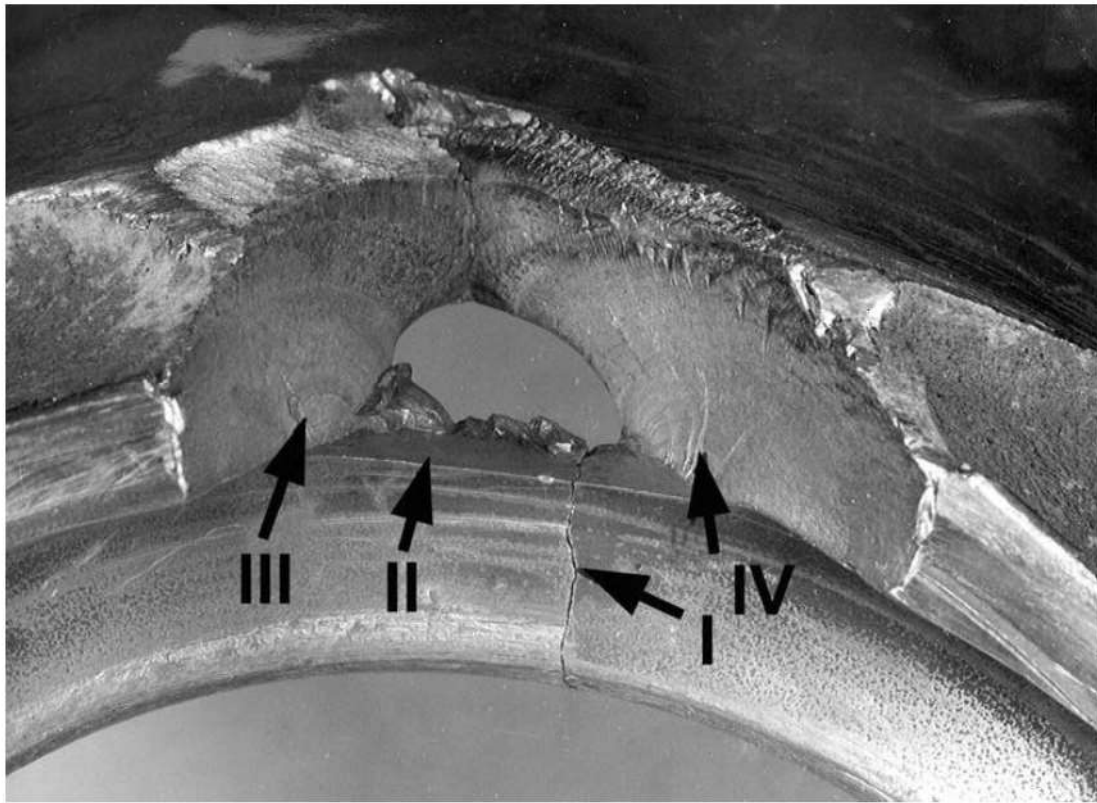
la presencia de cuatro regiones distintas, que fueron identificadas como I, II, III y IV. Las regiones II, III y IV son características de fatiga. La superficie I, mostrada en la figura 4, no exhibe evidencias de área con propagación por fatiga. El examen metalográfico efectuado en corte paralelo a la superficie de la fractura I reveló una microestructura con intensa precipitación de intermetálicos en el contorno de grano (figura 5), evidenciando un estado de súper envejecimiento del material.

Los resultados indican que la rueda sufrió un apreciable calentamiento que provocó agrietamiento en la brida (región I de la superficie de la fractura). Esta grieta, no siendo removida por mecanizado, propició el desarrollo de una grieta de fatiga circunferencial (región II de la superficie de la fractura) y posteriormente fatiga por torsión en el cubo (regiones III y IV de la superficie de fractura).

La rotura de la pieza ocurrió por fatiga que tuvo inicio en la grieta de naturaleza térmica ocurrida en la brida.

Figura 3. Aspecto de la superficie de fractura. Las regiones II, III y IV sufrieron rotura con desarrollo progresivo de la fatiga.

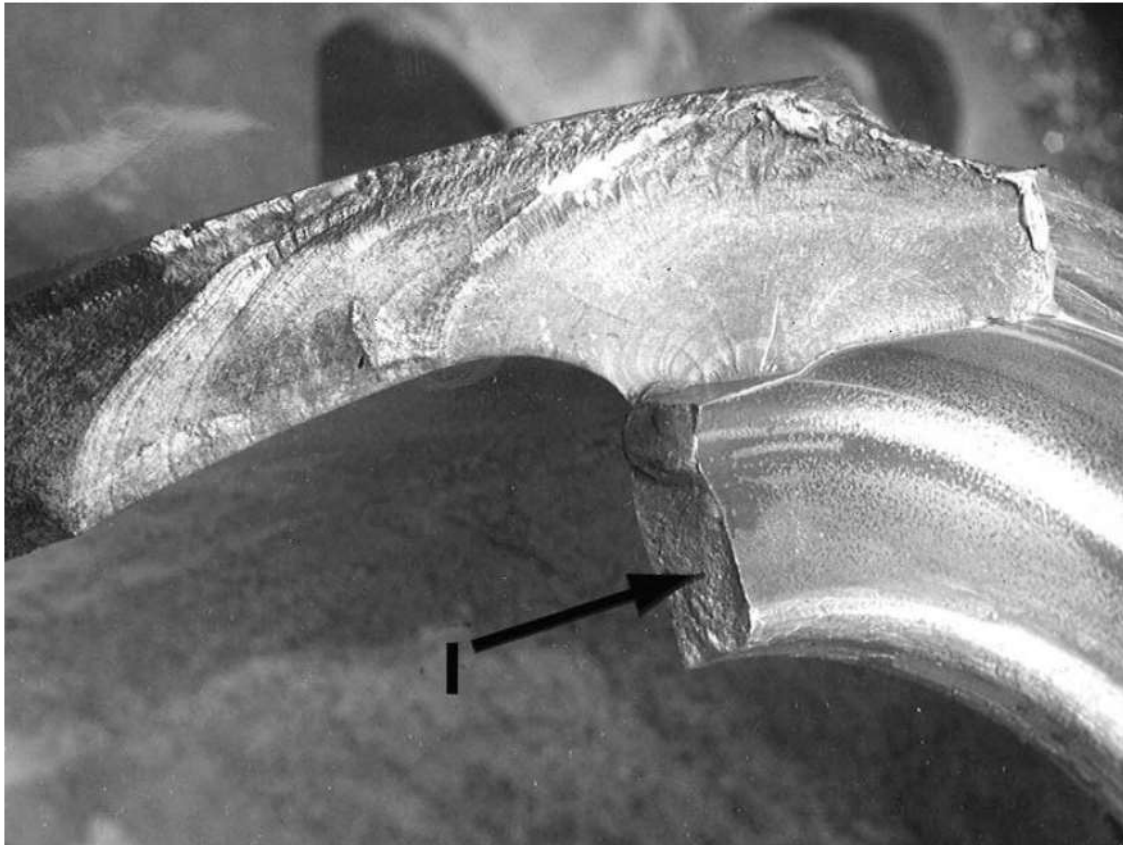
Figura 4. Aspecto de la superficie de la fractura, evidenciando la región I.

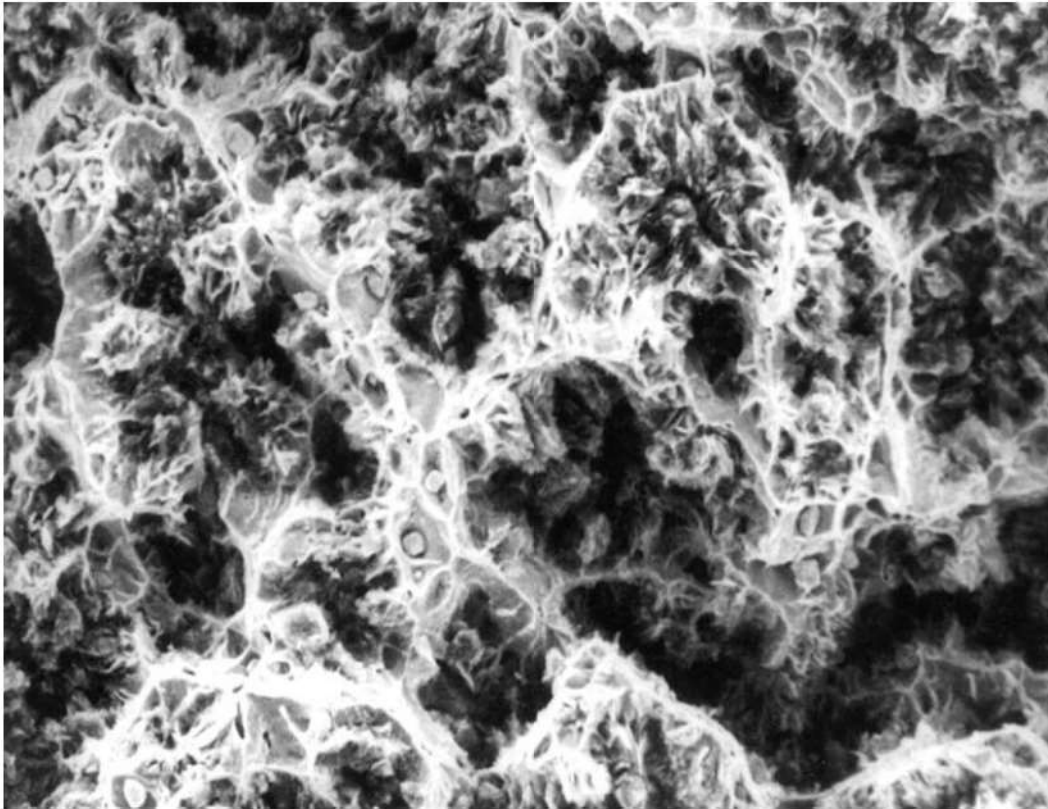
El examen con microscopio electrónico de barrido de las fracturas de las muestras declaradas como no fragilizadas (NF1 y NF2) revelo tratarse de fracturas dúctiles

Figura 1. Muestra NF1. Fractura dúctil por formación de alvéolos. MEB-SEI. 300X.

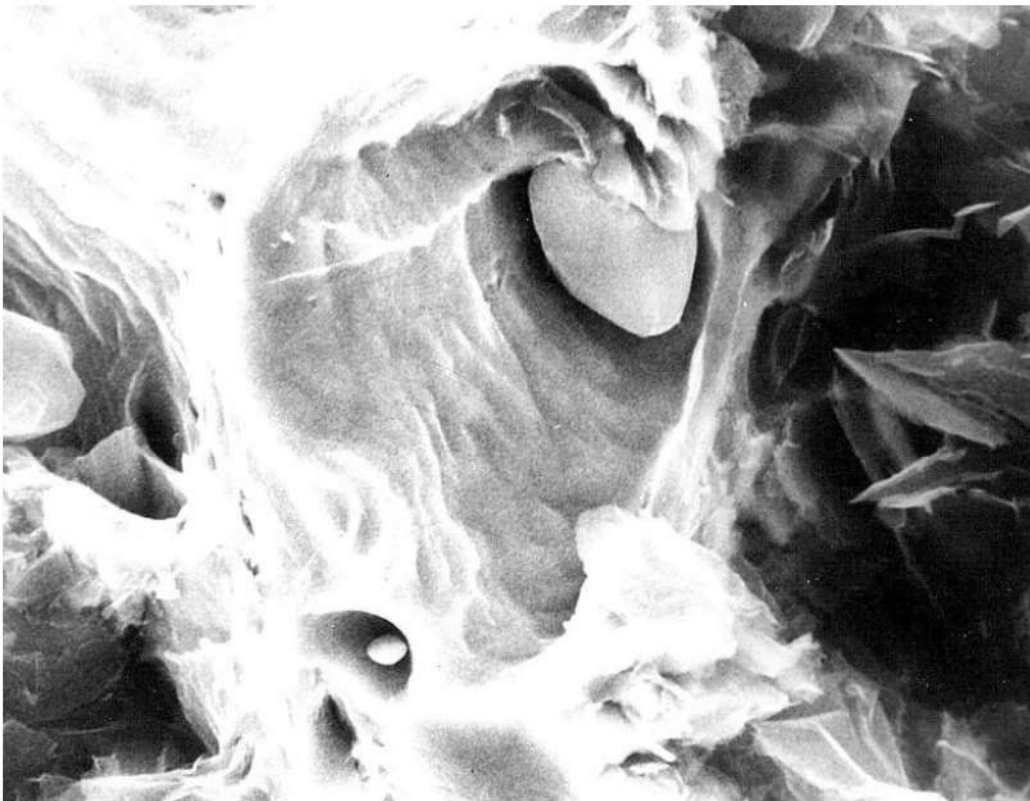
Figura 2. Muestra NF1. Detalle con mayor ampliación. Alvéolos nucleados en inclusiones. MEB-SEI. 3000X.

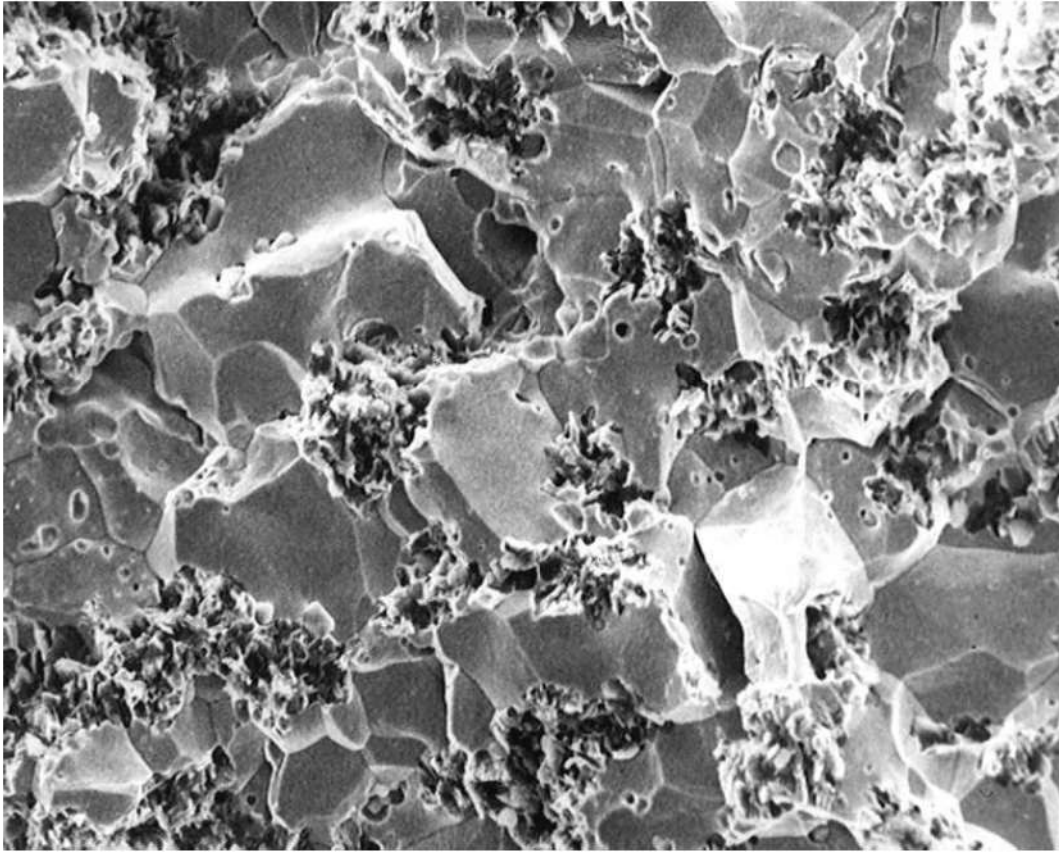
- Las muestras fragilizadas exhiben apreciable fracción de fractura intergranular.
- En las muestras fragilizadas se observa, en las regiones intergranulares, fuerte segregación de fósforo para los contornos de grano. Esta segregación debe ocurrir durante el ciclo de maleabilización y es similar a la fragilización de revenido de dos etapas, que ocurre debido a la segregación de solutos para los contornos de grano.

Figura 3. Muestra F1. Fractura mixta formada por substancial fracción de fractura por clivaje intergranular bien como alvéolos. MEB-SEI. 300X.

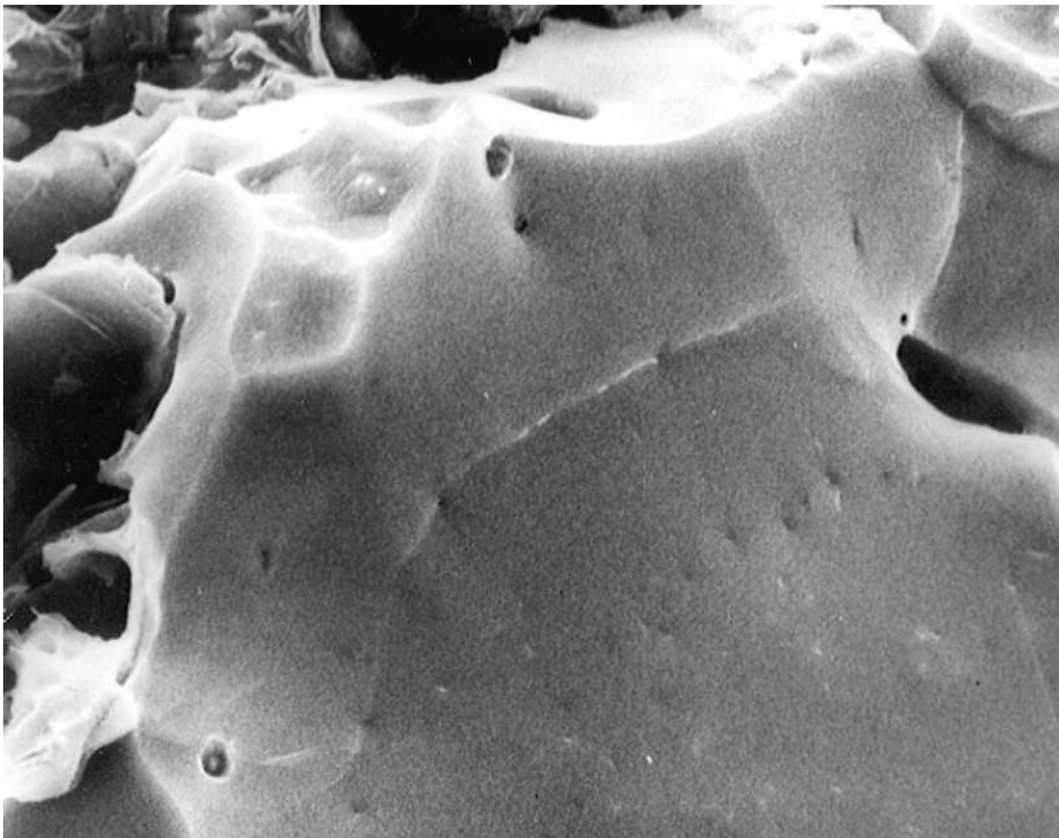
Figura 4. Muestra F1. Detalle de la región con rotura predominantemente intergranular. MEB-SEI. 3000X.

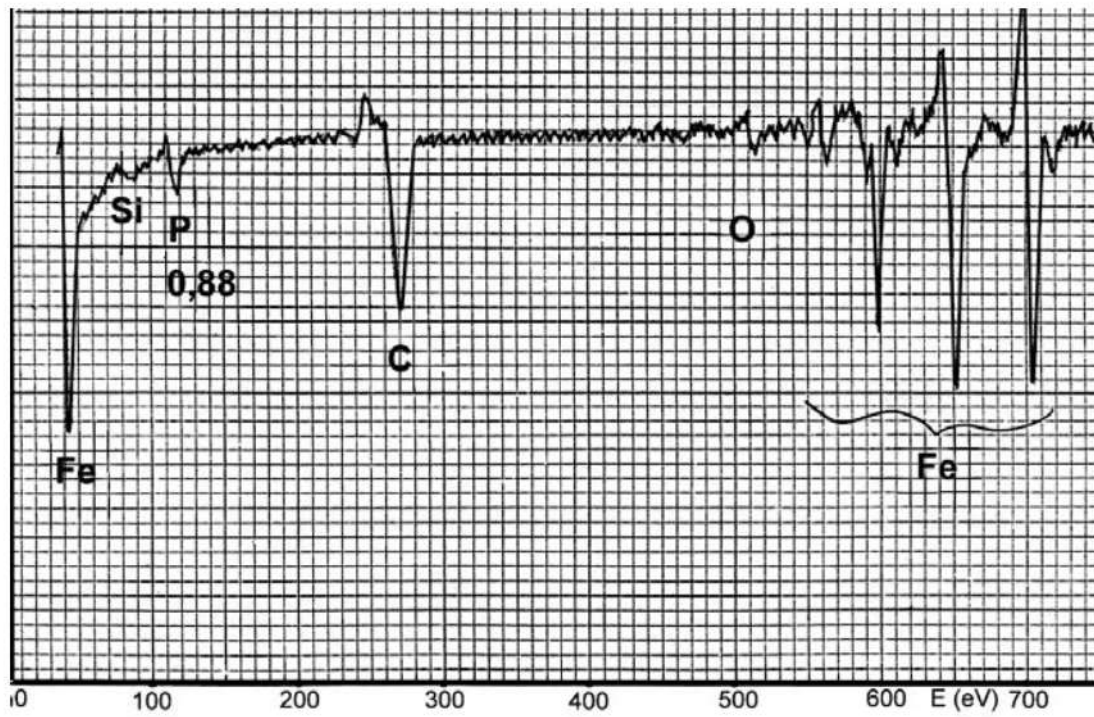
Figura 7. Muestra F1. Espectro de electrones Auger. La razón entre la intensidad de los picos de fósforo y hierro = 0.88. $E_p = 3$ kV, $i_p = 0,5$ uA, $V_{mod} = 6$ eV, $V_{mult} = 1,65$ kV.

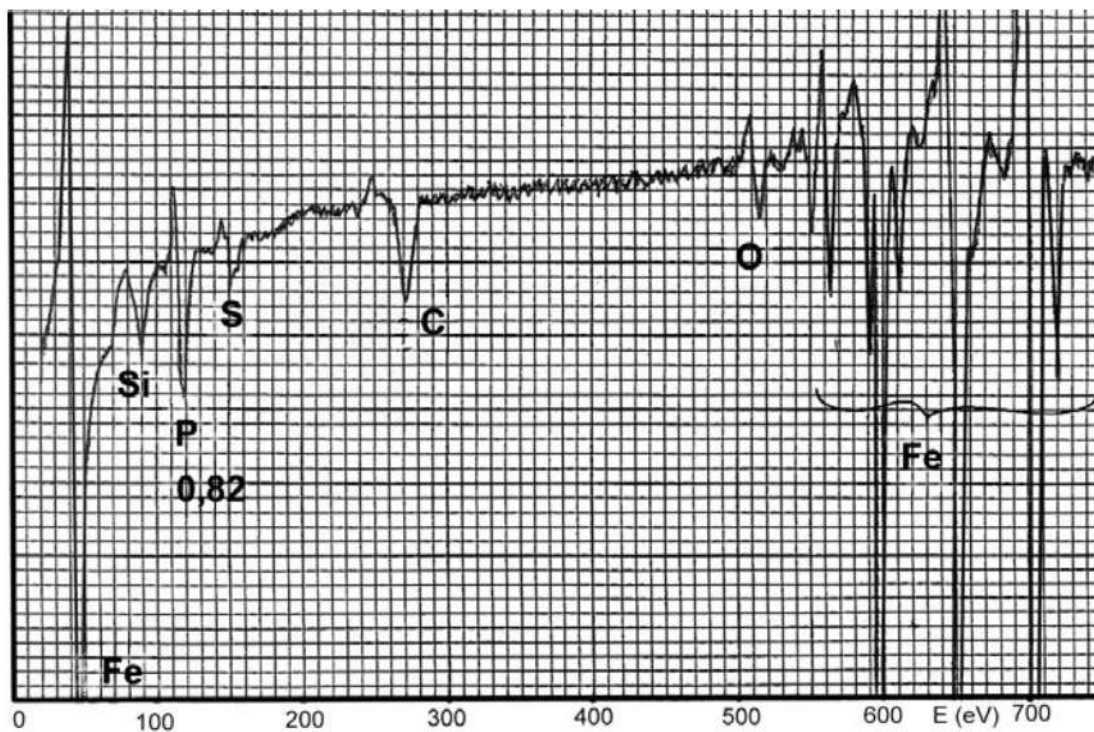
Figura 8. Muestra F2. Espectro de electrones Auger. La razón entre la intensidad dos picos de fósforo y hierro = 0.82. $E_p = 3$ kV, $i_p = 0.5$ uA, $V_{mod} = 6$ eV, $V_{mult} = 1.65$ kV.

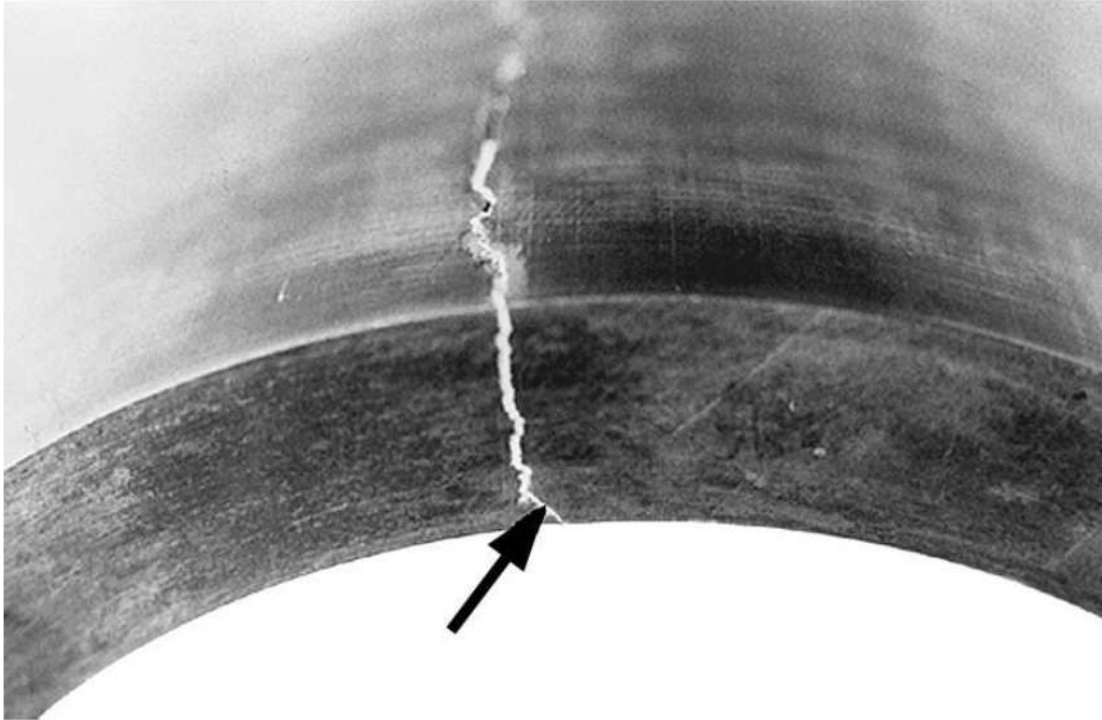
La fractura del rotor 3 es macroscopicamente frágil, con presencia de pequeño labio de cizallamiento en la región de rotura final (figura 1). El micromecanismo de la fractura es mixto, esto es, intergranular con alvéolos en la región de origen (figura 2) con transición para alvéolos en la región central (figura 3).

El rotor 3 rompió de modo frágil, con presencia apenas de un pequeño labio de cizallamiento en la región de rotura final. El micromecanismo de la fractura es mixto, esto es, intergranular con alvéolos en la interface y transgranular por alvéolos. Los exámenes por microscopia Auger y microsonda EDS confirmaron enriquecimiento en titanio, indicando la presencia de fragilización por precipitación intergranular.

Figura 1. Aspecto del rotor 3. Fractura sin deformación macroscópica con pequeño labio de cizallamiento al final de la rotura (flecha).
