Metalografía y Análisis de Fallas

Casos Seleccionados (1933-2003)

**Metalografía y Análisis de Fallas:
Casos Seleccionados (1933-2003)**

DOI: 10.11606/9788553380060

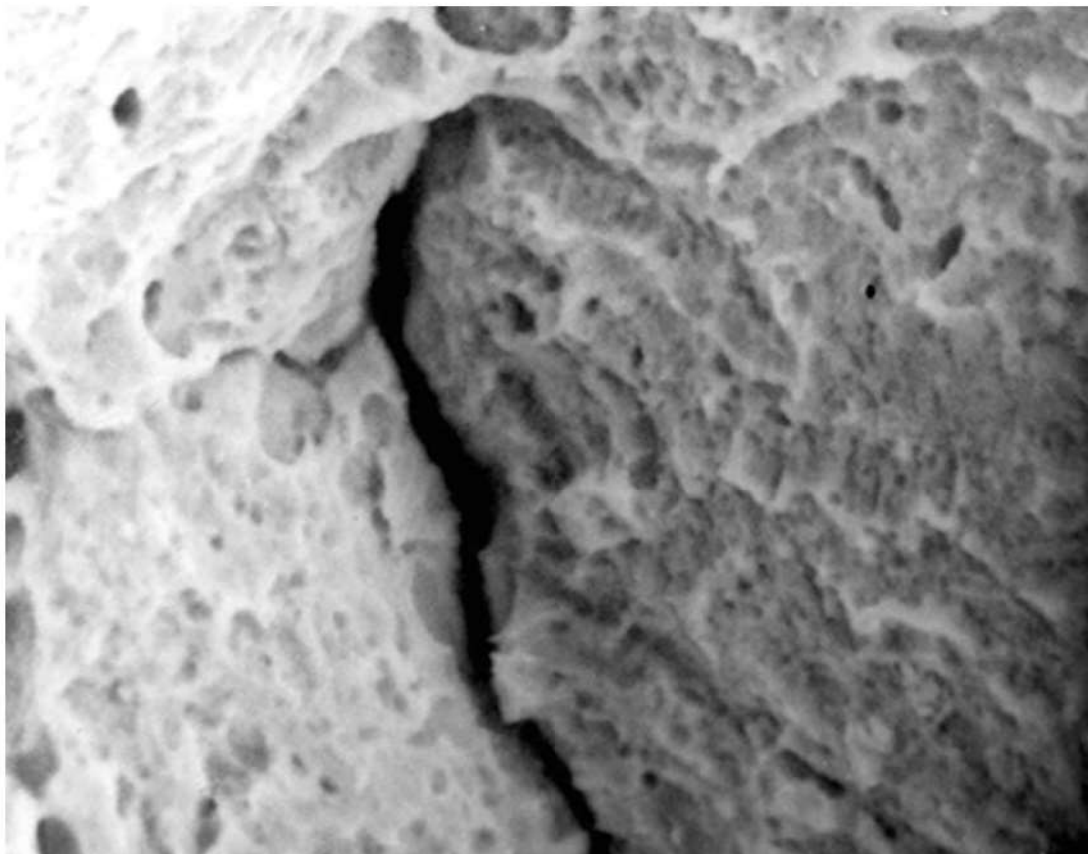
Figura 2. Rotor 3. Aspecto de la superficie de la fractura dúctil intergranular. MEB, 3000X.

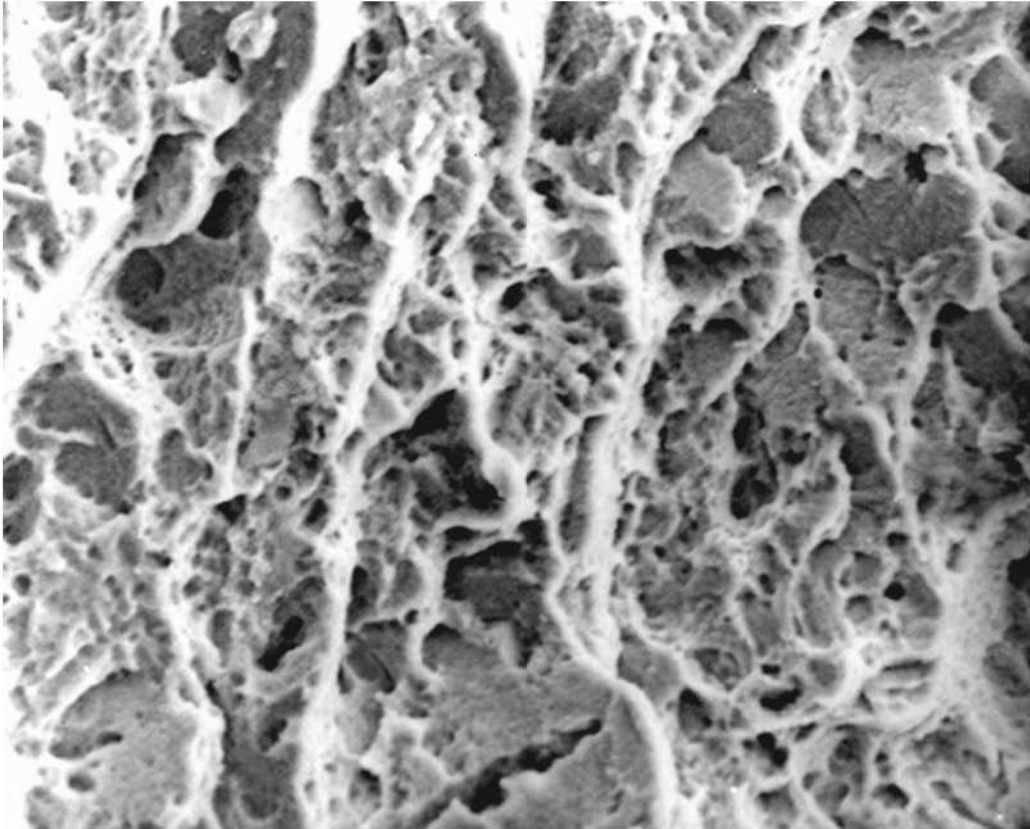
Figura 3. Rotor 3. Aspecto da region transgranular formada por alvéolos. MEB, 1000X.

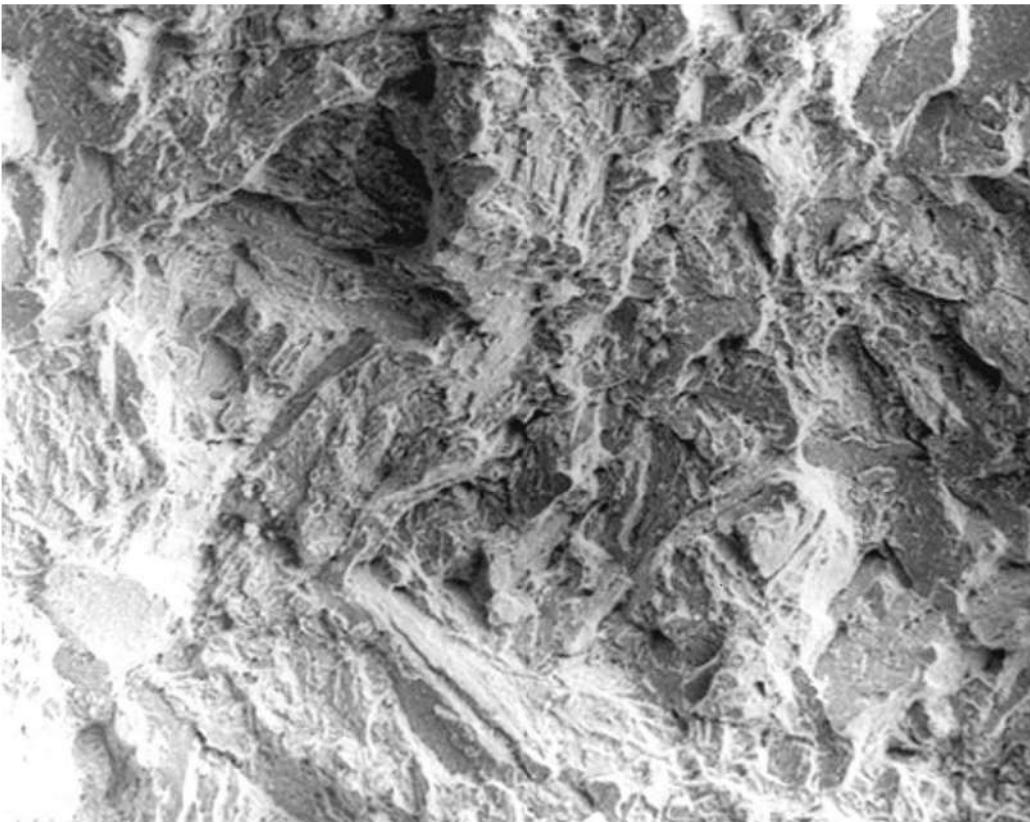
El cilindro II fracturo de forma frágil en inúmeros fragmentos. La fractura es predominantemente intergranular junto a la superficie con propagación transgranular predominantemente por cuasiclivaje (figuras 4 y 5). La microestructura muestra tratarse de un acero maraging tratado térmicamente con dureza 58.6 HRC, exhibiendo granulación grosera y precipitación intergranular (figura 6).

Figura 4. Aspecto da fractura de uno de los fragmentos do cilindro II. Fractura transgranular predominante por cuasiclivaje en toda la sección, excepto junto a la superficie (ver figura 5). MEB, 300X.

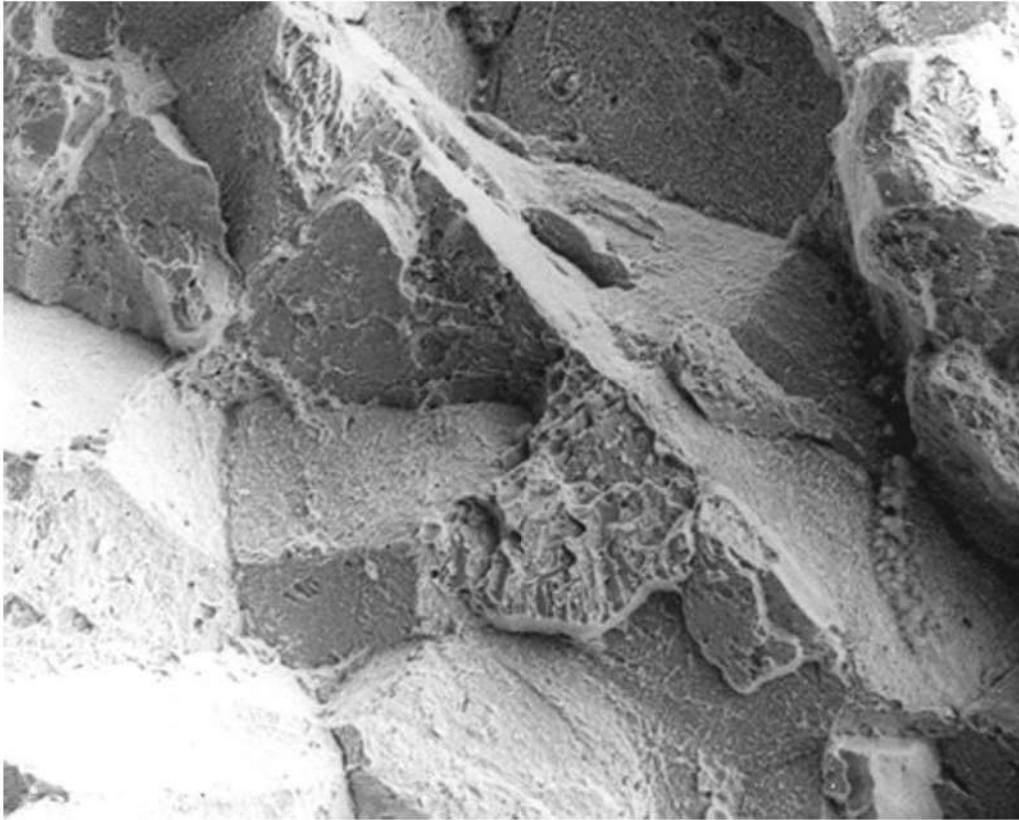
El cilindro II exhibe granulación grosera y fractura frágil, predominantemente por cuasiclivaje, excepto junto a la superficie, donde predomina la fractura intergranular debido a una precipitación intergranular más acentuada. El cilindro V exhibió granulación fina y fractura frágil, predominantemente

Figura 5. Aspecto de la fractura junto a la superficie del fragmento del cilindro II examinado en la figura 4. Fractura intergranular. MEB, 300X.

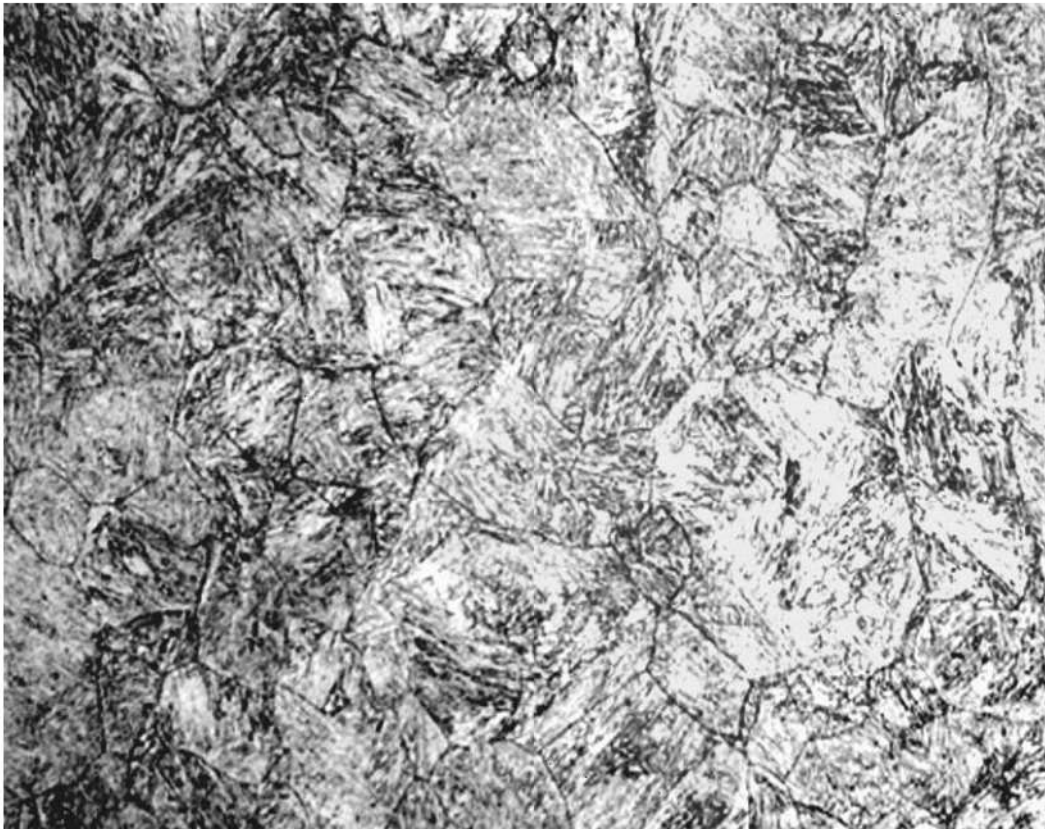
Figura 6. Microestructura del cilindro II. Martensita revenida con granulación gruesa y precipitación intergranular. Estructura del acero maraging solubilizado y envejecido. Reactivo de HCl-NH₄OH-CuCl₂-H₂O. 100X.

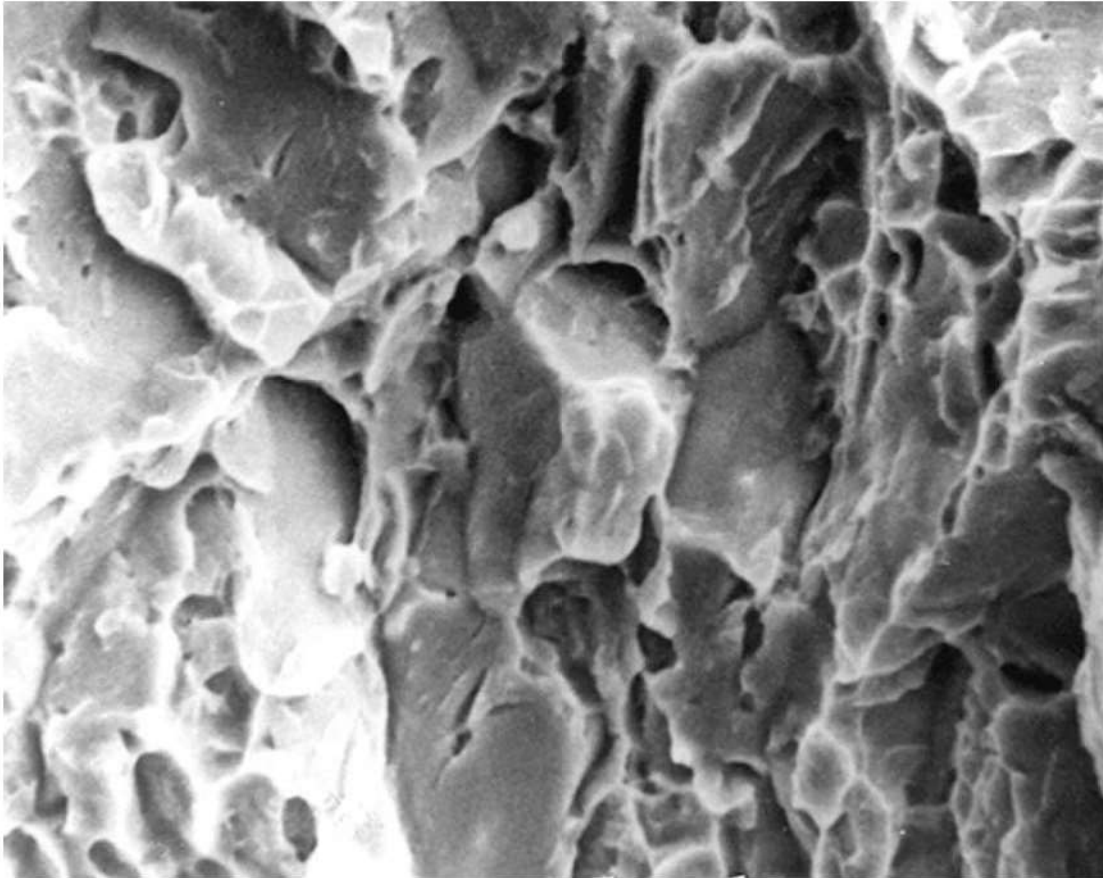
El material presenta granulación fina y fractura frágil predominantemente intergranular y por cuasiclivaje, con pequeña cantidad de alvéolos (figura 7). El examen metalográfico sin ataque evidenció que el proceso de manufactura introdujo una alteración superficial del acero (figura 8). El examen por microsonda constató en esta región superficial la presencia de zinc, oxígeno y fósforo.

Figura 7. Cilindro V. Fractura frágil con elevada fracción de rotura intergranular, clivaje, cuasiclivaje y pequeña fracción de alvéolos. MEB. 3000X.

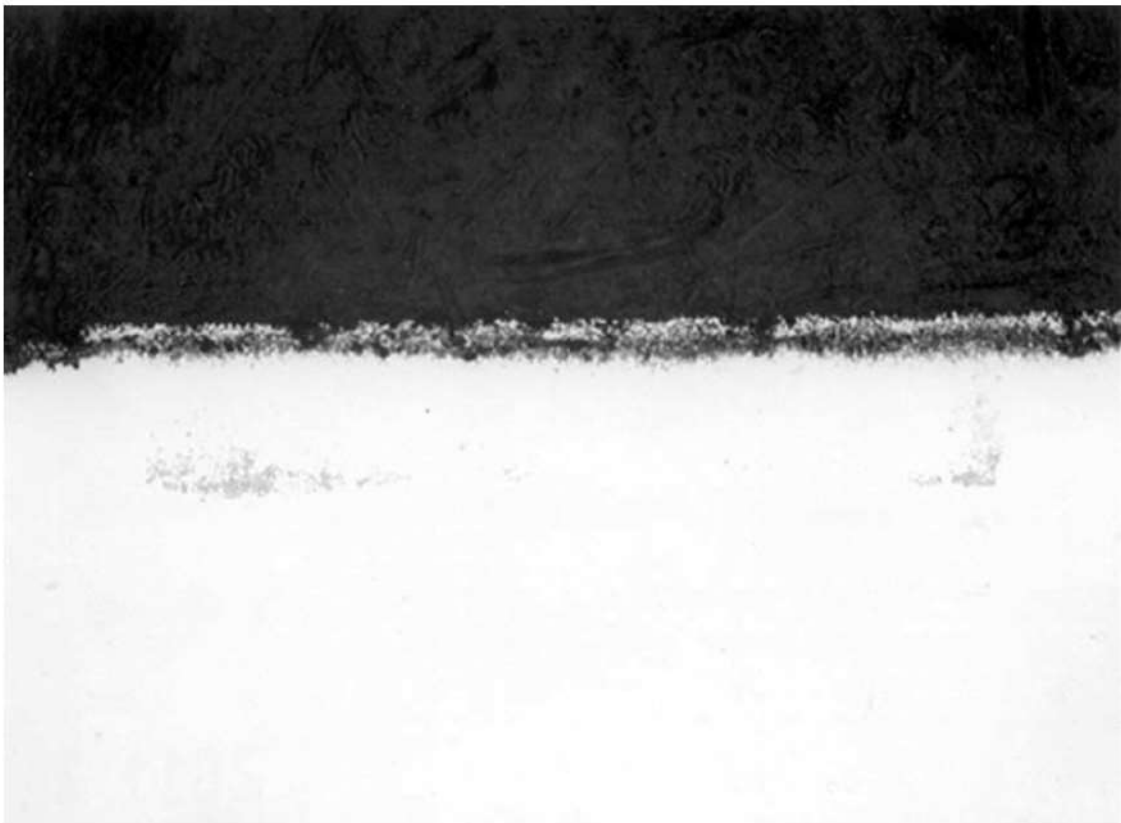
Figura 8. Cilindro V. Aspecto de la microestructura del material del cilindro junto a la superficie. Sin ataque, 100X.

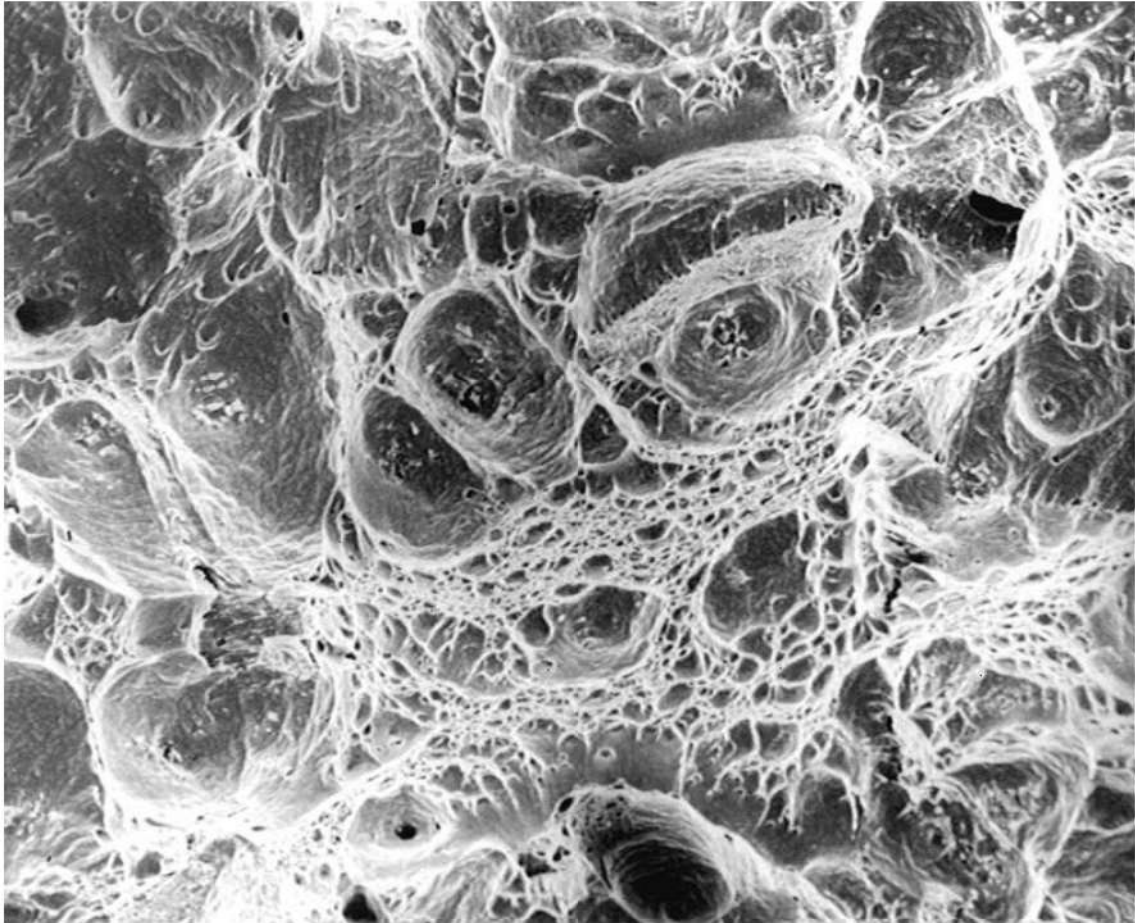
El examen fractográfico de los cuerpos-de-prueba sometidos al ensayo de impacto no difieren substancialmente de la fractura encontrada en las muestras de los rotores y cilindros, con excepción de la muestra sometida al tratamiento "a", que presento fractura por alvéolos con distribución bimodal de tamaños en toda la sección (figura 9). Las demás exhibieron fractura intergranular en la superficie, en la región

Figura 9. Muestra del tarugo A, sometido al tratamiento térmico "a" (solubilización a 815°C por una hora seguida de enfriamiento en aceite). Fractura dúctil con alvéolos, presentando una distribución bimodal. MEB. 1000X.

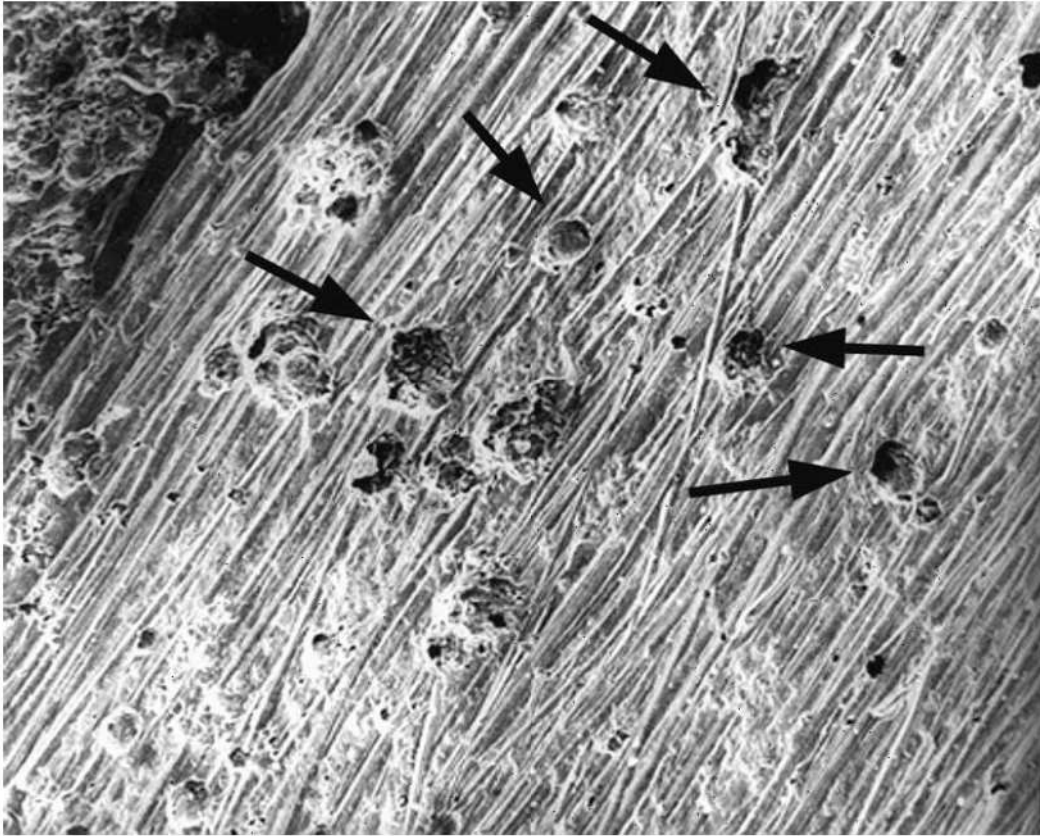
El aspecto de la fractura de la paleta es característico de la rotura por fatiga (figura 1). La superficie de las paletas exhibe intenso ataque corrosivo por picadura, principalmente en los bordes de ataque y fuga en la cara cóncava (plano inferior). El proceso actuó inclusive en la superficie formada por la propagación de la fisura de fatiga (figuras 2 a 4).

Figura 2. Detalle de la región A de la superficie de fractura. Se observa la presencia de corrosión por picadura (flechas). MEB-SEI. 100X.

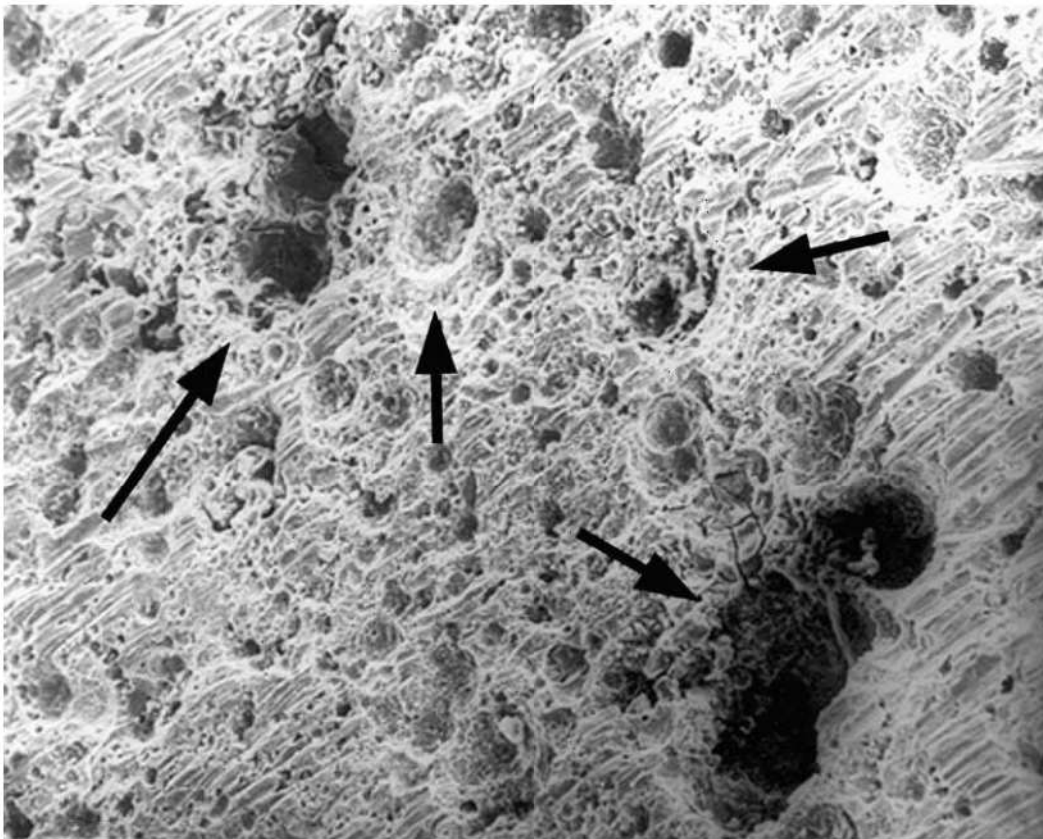
Figura 3. Detalle de la región B de la superficie de fractura, evidenciando intensa corrosión por picadura (flechas). MEB-SEI. 100X.

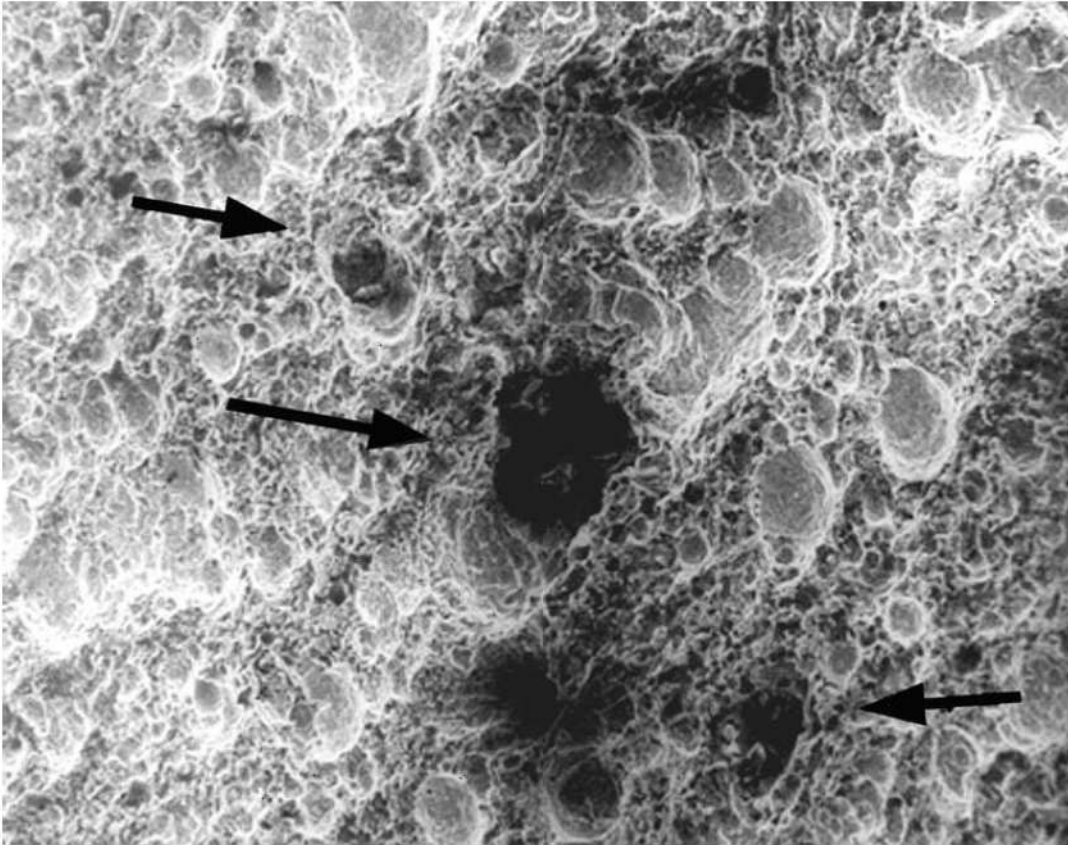
Figura 4. Detalle de la región C de la superficie de fractura, evidenciando intensa corrosión por picadura. MEB-SEI. 100X.

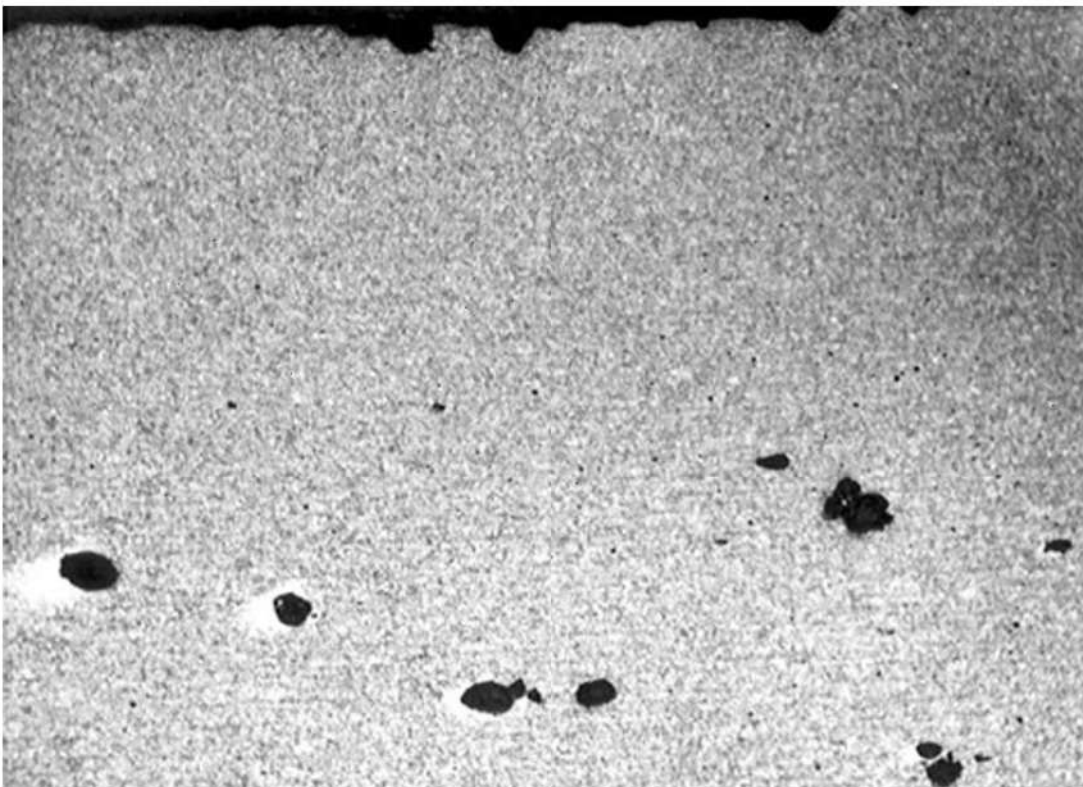
Figura 5. Microestructura en sección normal a la superficie de fractura. Acero inoxidable martensítico templado y revenido. Dureza Rockwell C = 21. Presencia de gran cantidad de inclusiones y picaduras junto a la superficie (cara lateral de la paleta). Vilella. 50X.

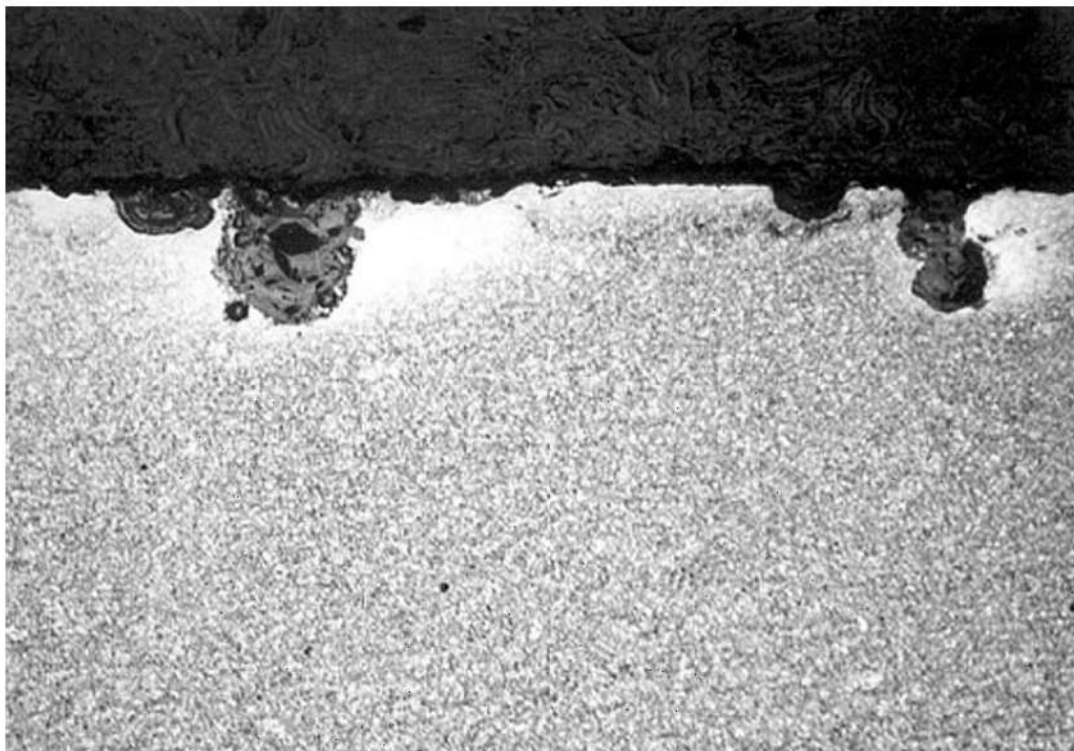
Figura 6. Detalle de la figura 5, evidenciando la presencia de inclusiones bien como el ataque químico con formación de picaduras. Vilella. 100X.

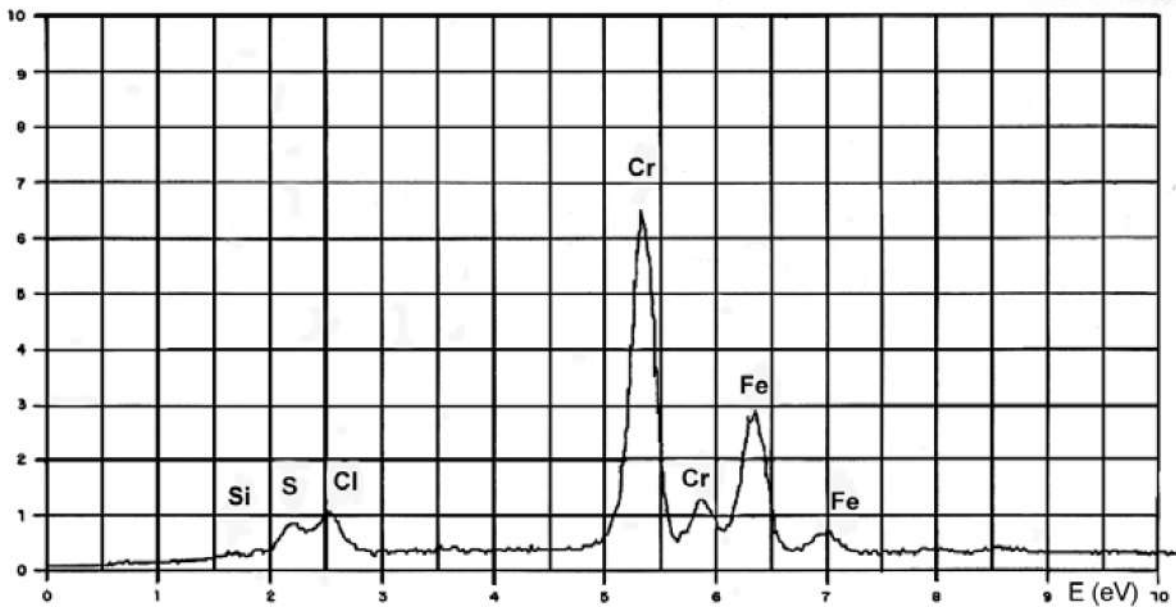
Figura 9. Resultados de microanálisis EDS en una picadura localizada en la superficie de la paleta.

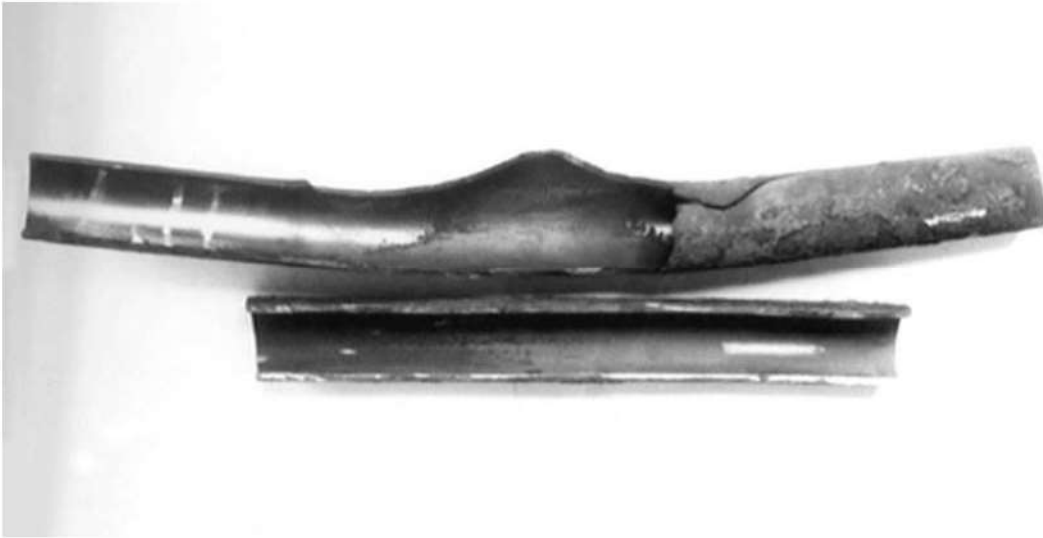
Figura 1. Aspecto de los tubos enviados para el análisis.

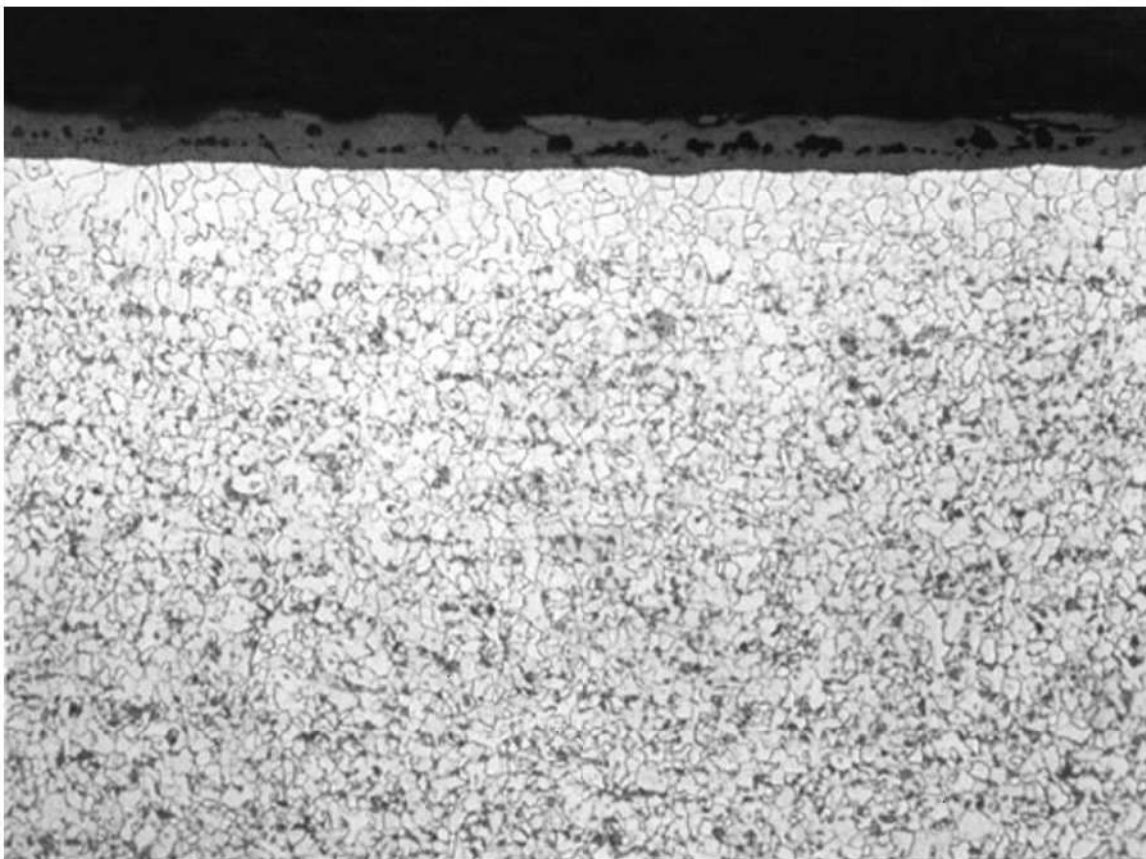
Figura 2. Microestructura del tubo adyacente al fracturado. Se evidencia la incrustación interna, con cerca de 0.08 mm de espesor y la camada descarburada junto a esta superficie, con cerca de 0.12 mm de profundidad. Sección longitudinal. Nital. 100X.

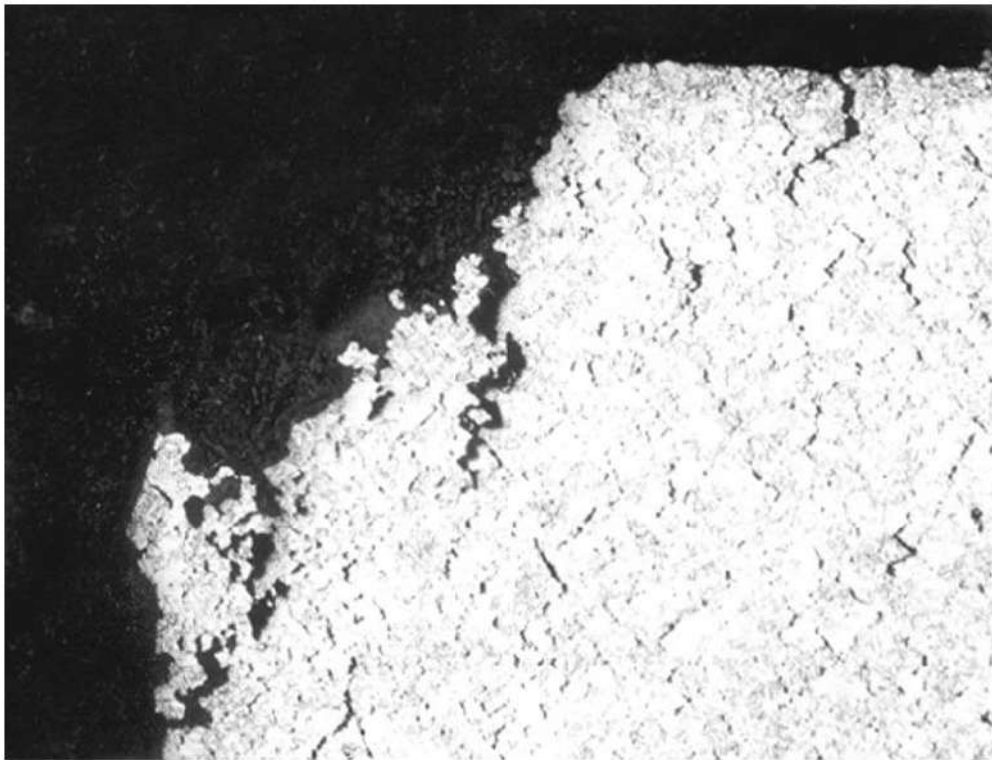
El tubo del supercalentador de la caldera presento un proceso de fractura por fluencia agravado por su supercalentamiento brusco.

Figura 4. Microestructura junto a la superficie de fractura, evidenciando la ocurrencia de deslizamientos relativos entre los granos con la formación de cavidades alargadas intergranulares, típica de fractura por fluencia. Sección transversal. Nital. 50X.

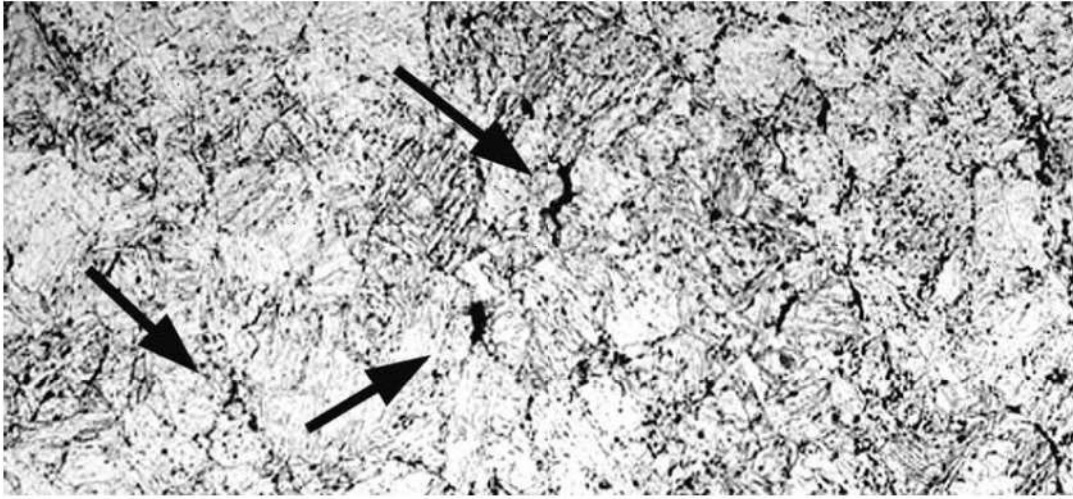
Figura 5. Detalle de la figura 4, evidenciando los microconstituyentes presentes. Martensita, bainita e inclusiones. Se observan las cavidades intergranulares (flechas) formadas por fluencia. Sección transversal. Nital. 400X.

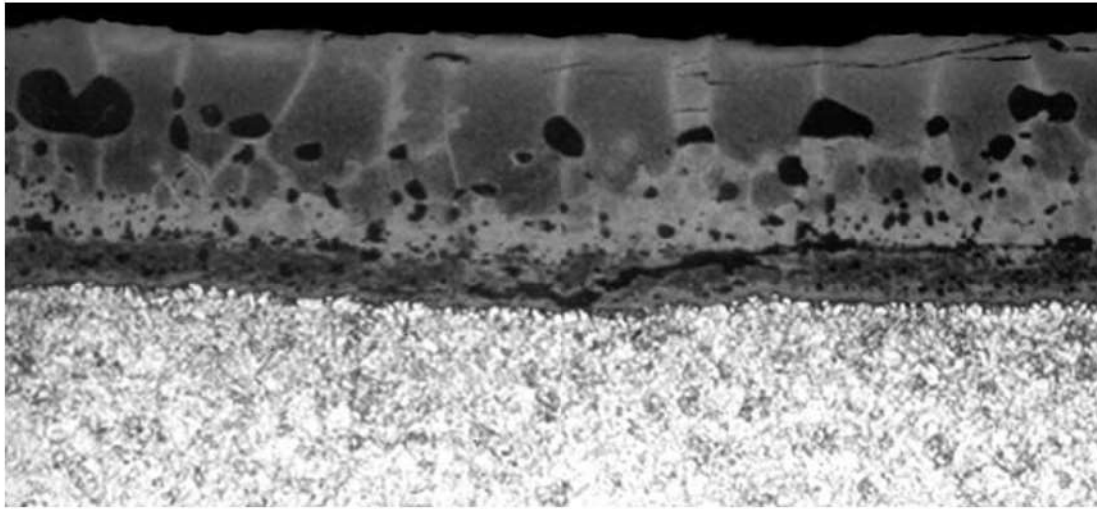
Figura 6. Aspecto de la microestructura del material junto a una de las extremidades de la muestra del tubo fracturado (lejos de la fractura). Se evidencia incrustación interna con cerca de 0.33 mm de espesor. Sección transversal. Nital. 400X.

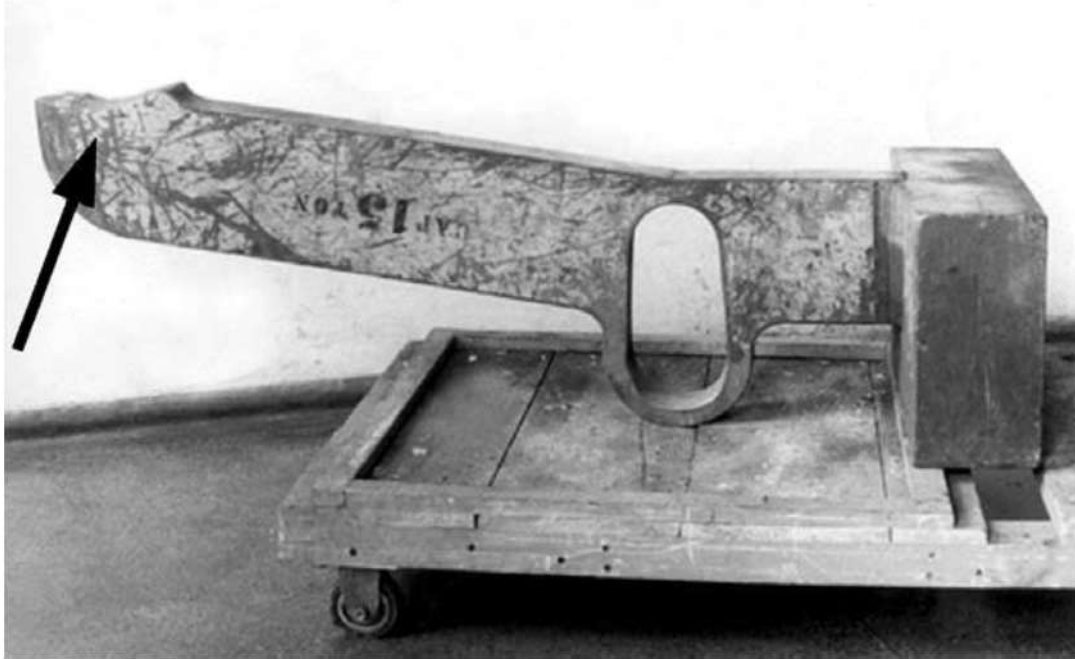
- El gancho fracturado enviado para el análisis fue fabricado a partir de una chapa de acero de bajo carbono con media resistencia mecánica laminado en caliente
- La fractura del gancho ocurrió por desarrollo progresivo (fatiga) debido a esfuerzos alternados de flexión, con nucleación en la región de la chapa con defecto de fabricación. La región de defectos, que dio origen a la fatiga, es característica de una grieta provocada por la acción fragilizante del hidrogeno por medio del mecanismo de formación de escamas.

Figura 1. Aspecto de la muestra del gancho fracturado (flecha) enviado para análisis.

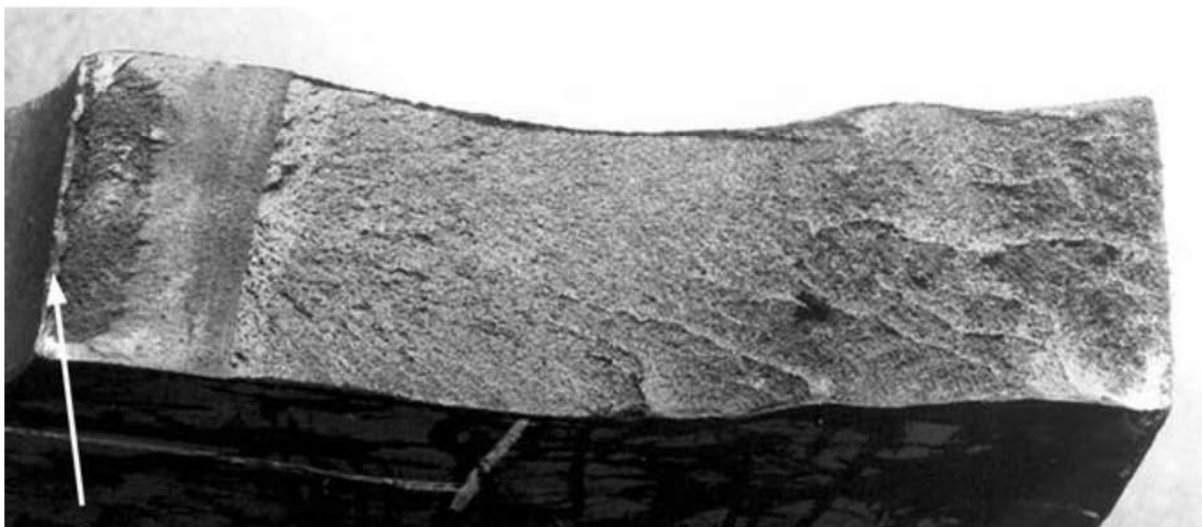
Figura 2. Aspecto de la superficie de fractura del gancho analizado. Fractura de desarrollo progresivo (fatiga) nucleada en la región con defectos de fabricación del material de la chapa (flechas).

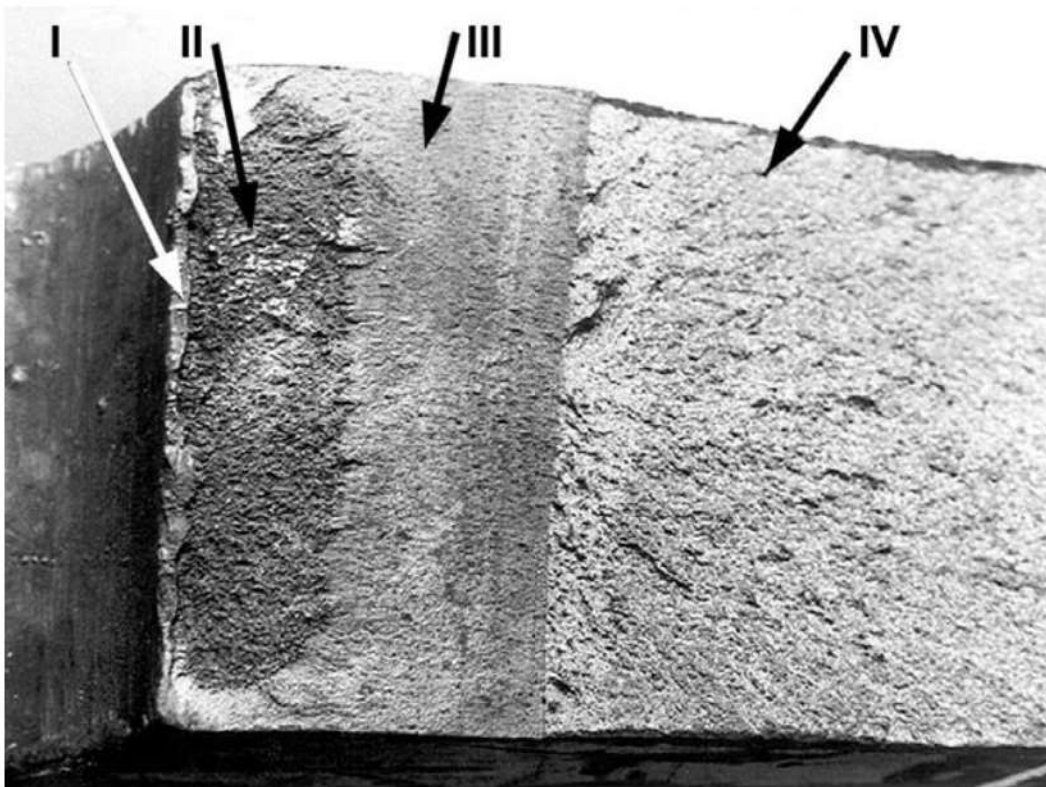
Figura 3. Detalle de la figura 2, evidenciando las cuatro regiones distintas presentes en la superficie de fractura e identificadas como I, II, III y IV.

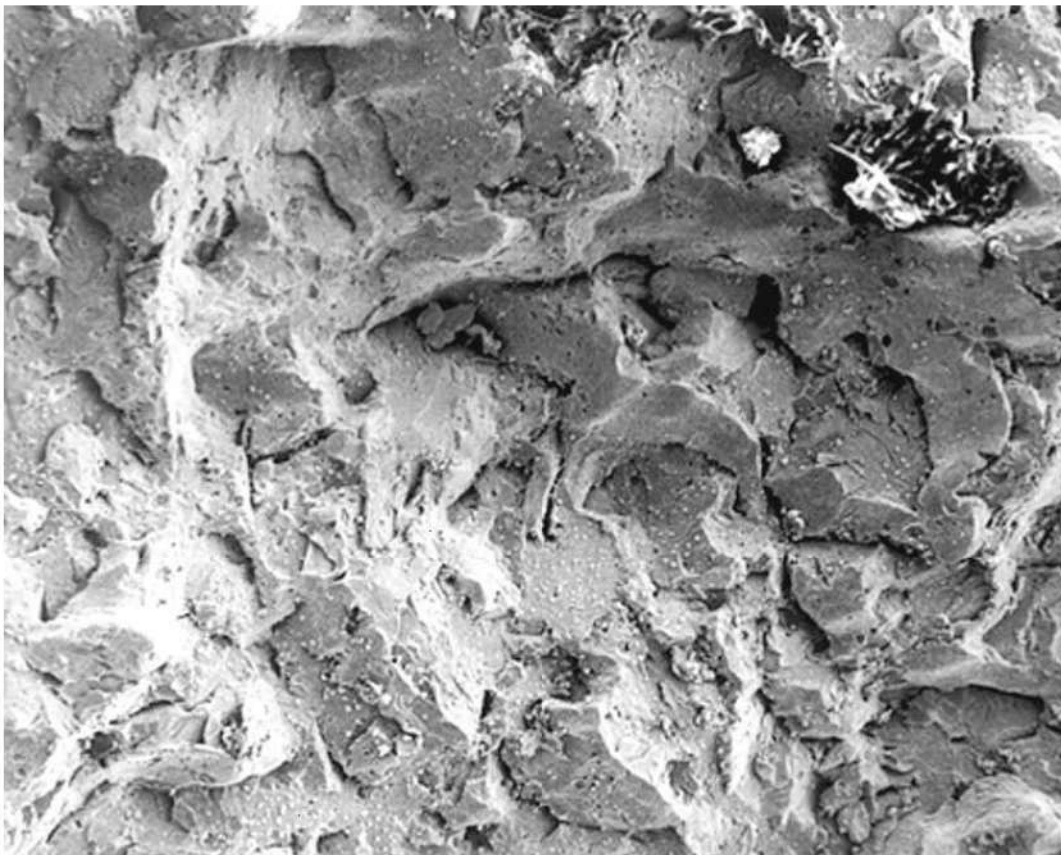
Figura 4. Aspecto de la fractura junto a la región II de la figura 3. Fractura intergranular con innumerables grietas, característica de la falla ocurrida por acción del hidrogeno por medio de la formación de escamas. MEB-SEI. 100X.

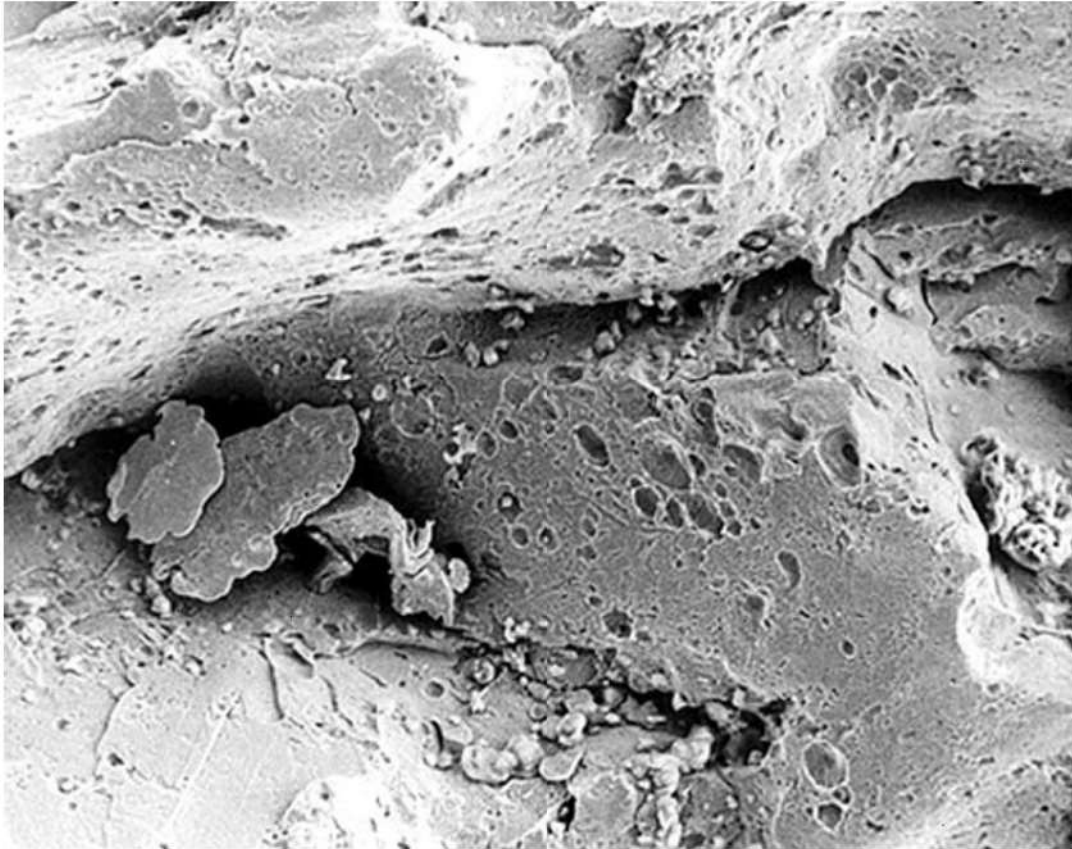
Figura 5. Detalle de la figura 4, evidenciando los aspectos microscópicos de la fractura en la región II. MEB. 400X.

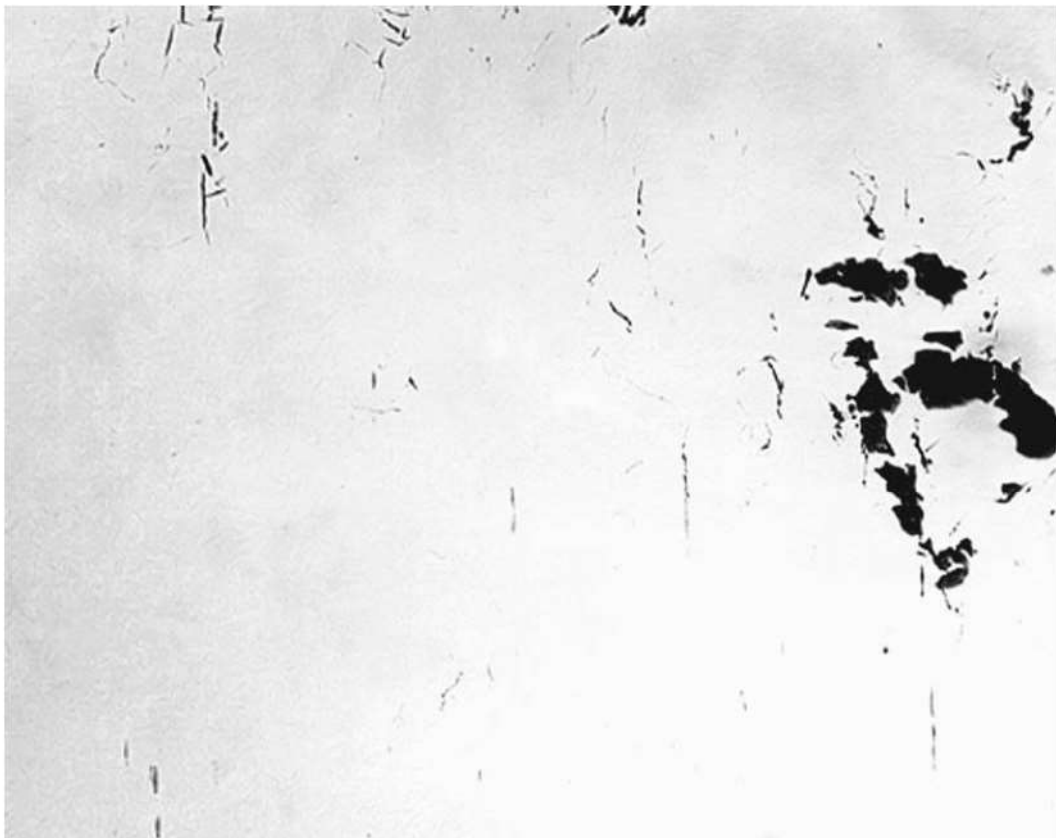
Figura 6. Sección paralela a la superficie de la fractura. Innumerables grietas, inclusiones y porosidades. 50X.
