Metalografía y Análisis de Fallas

Casos Seleccionados (1933-2003)

**Metalografía y Análisis de Fallas:
Casos Seleccionados (1933-2003)**

DOI: 10.11606/9788553380060

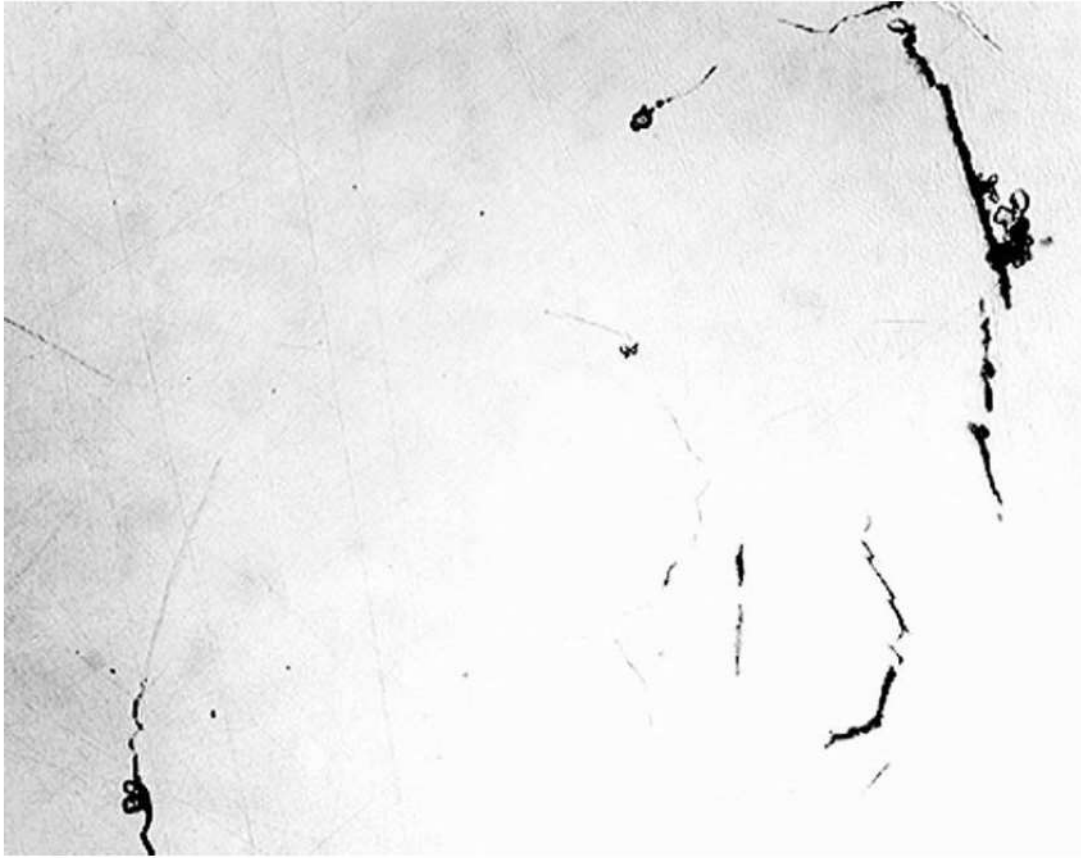
Figura 7. Detalle de la figura 6, evidenciando las fisuras más finas. 400X.

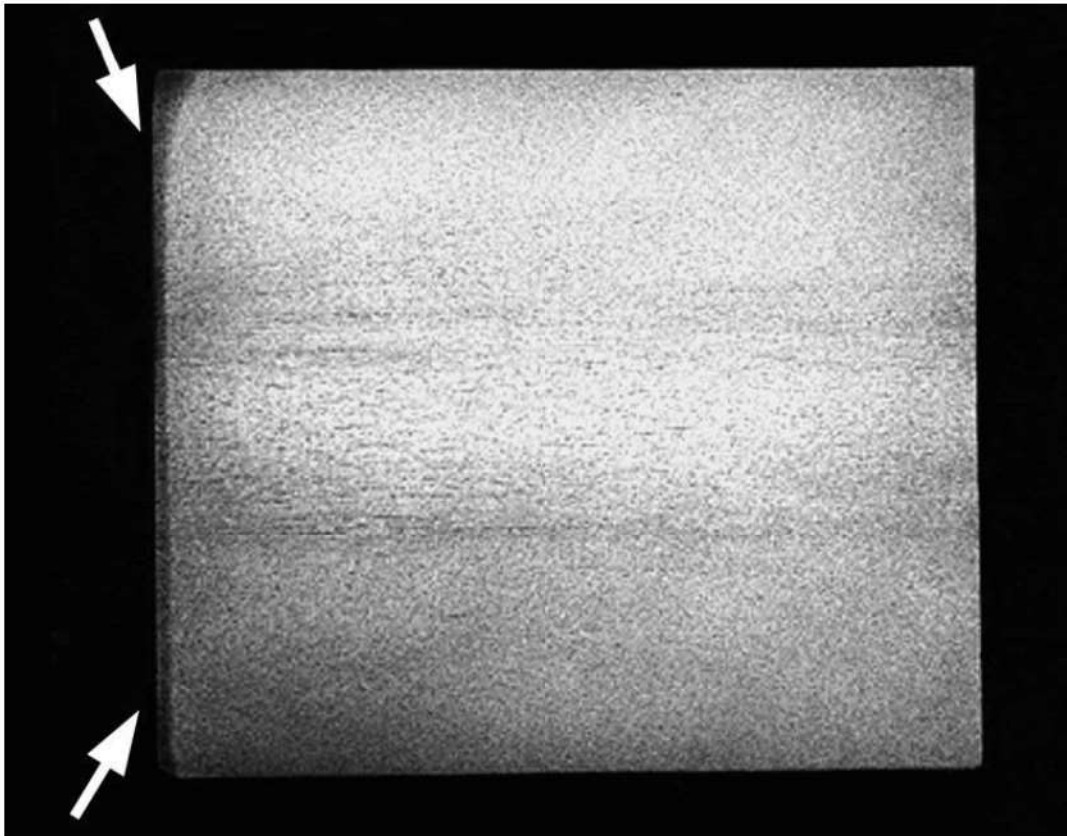
Figura 8. Macrografía del gancho en sección paralela a la fractura. Se observa la alteración térmica a lo largo de la superficie de corte efectuado para la conformación del gancho - observe las flechas. Reactivo de yodo.

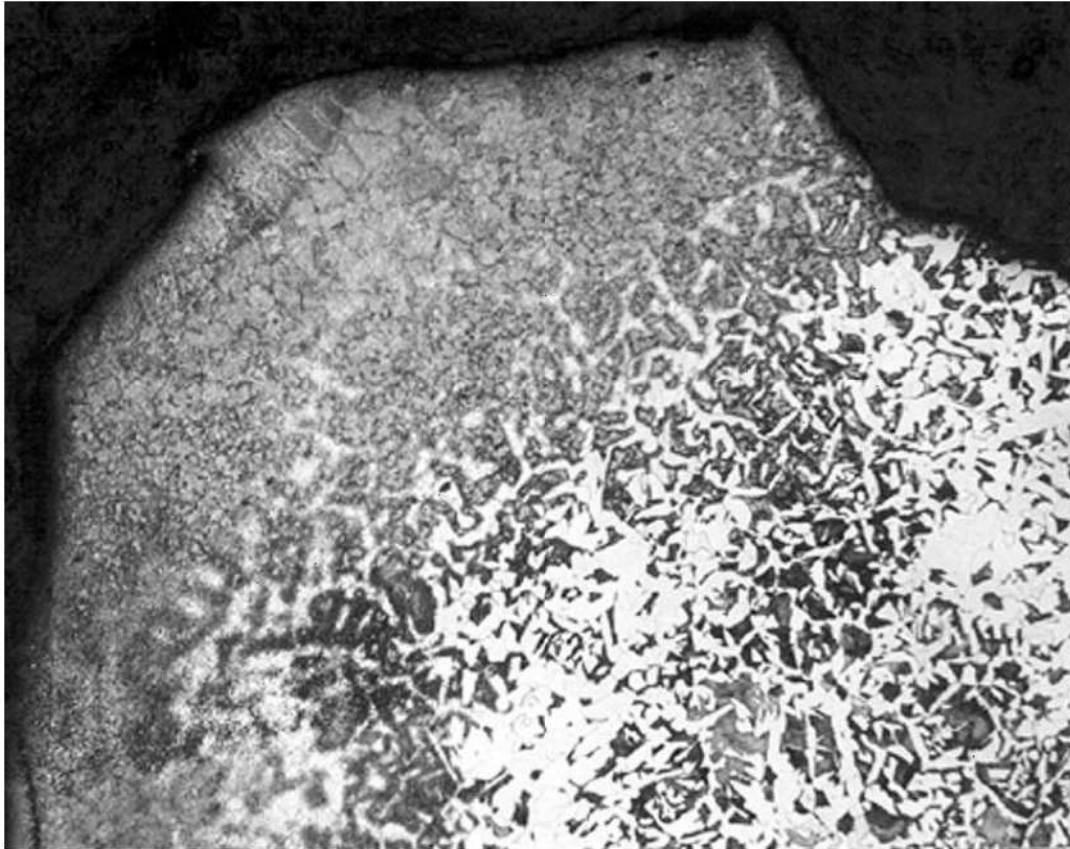
Figura 9. Aspecto micrográfico del material junto a la región alterada térmicamente por el corte de la chapa. Microconstituyentes aciculares en la región alterada, ferrita y perlita en el material base. Nital. 50X

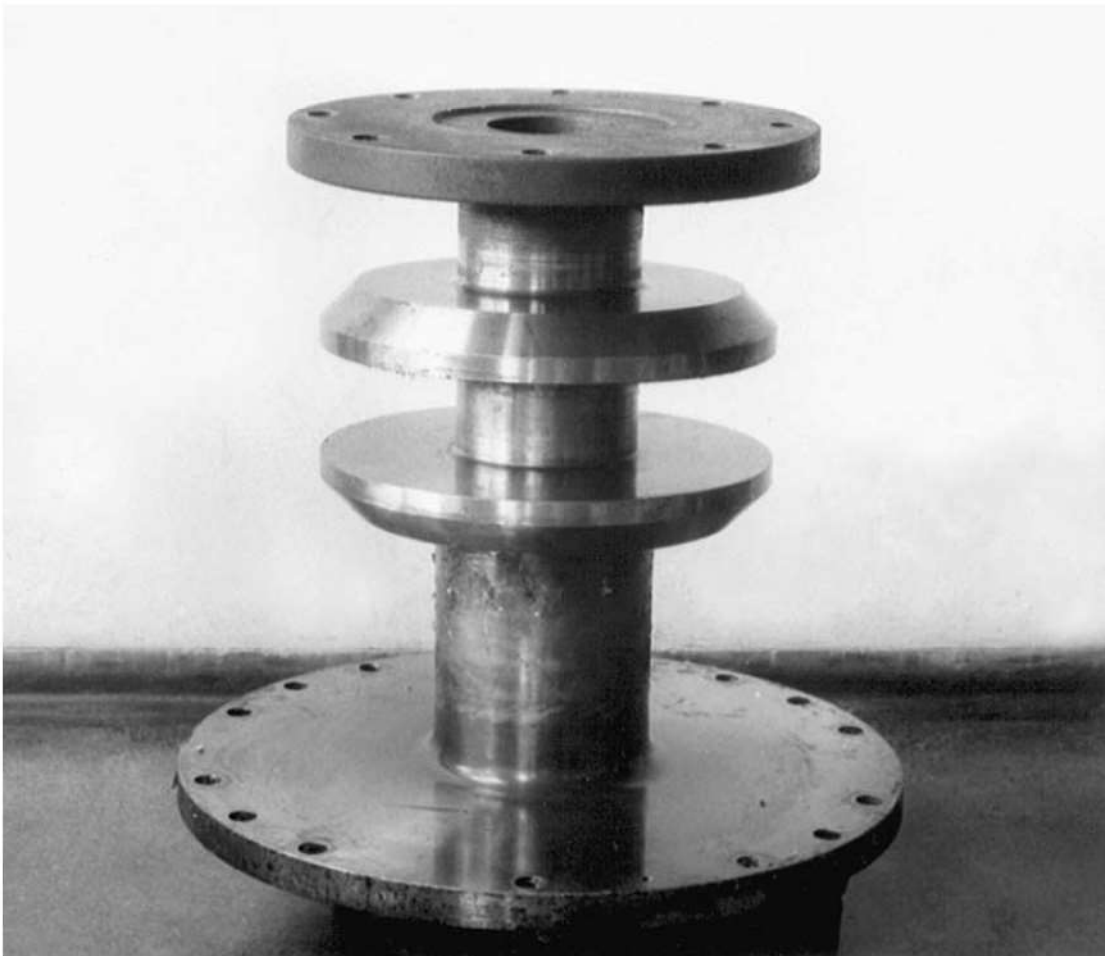
Figura 2. Aspecto del eje roto con yuxtaposición de las dos partes.

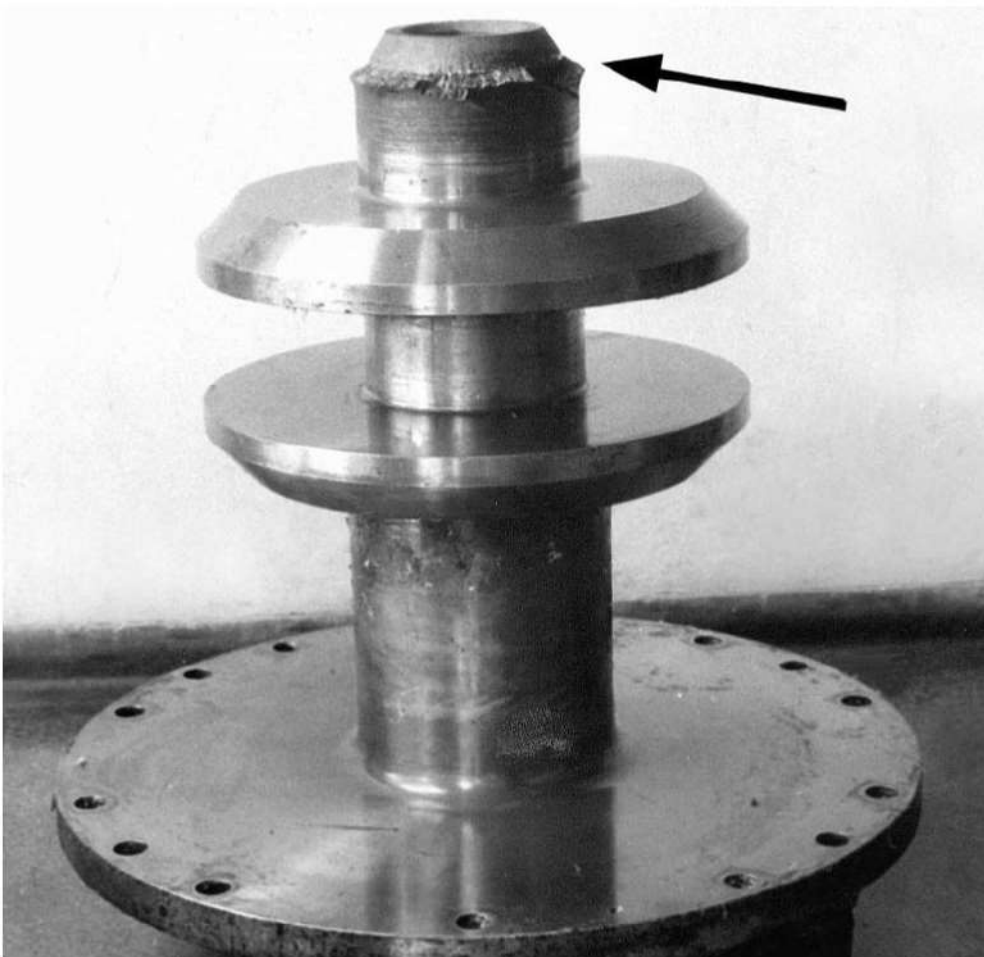
La pieza sufrió rotura con desarrollo progresivo (fatiga) iniciada en la región de concentración de tensiones (canto vivo interno junto a la brida) que ocasiono la propagación de la fisura de adentro hacia fuera del eje propulsor.

Figura 3. Localización de la fractura junto a la brida (flecha).

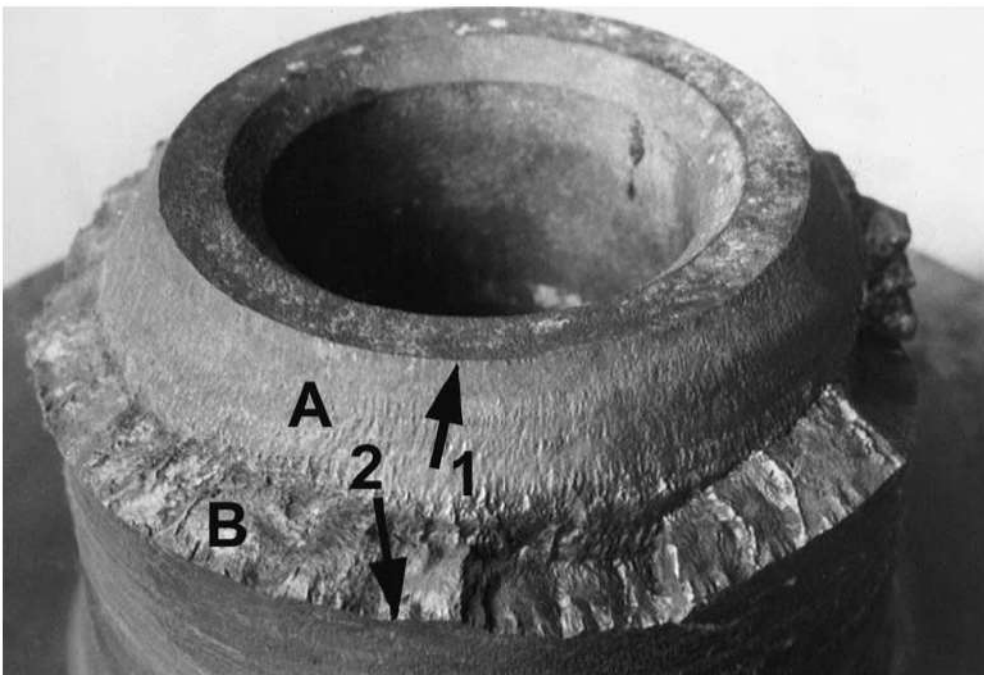
- Región de aspecto cónico del eje (observe la región A en la figura 4) con inicio en la zona indicada por la flecha n° 1 en las figuras 4 y 7, mostrando fractura por fatiga con nucleación múltiple.
- Fractura por fatiga (observe región B en la figura 4) con nucleación de las grietas en los rasguños superficiales en la región de concordancia de la brida con el eje (flecha n° 2 de las figuras 4 y 7).

Figura 4. Detalle de la superficie de fractura del eje, mostrando dos regiones de topografía distintas: A, cónica y B, transversal al eje. Se observa rayaduras en la superficie externa del eje (flechas 1 y 2), lugares de origen de las grietas de fatiga (dos frentes)

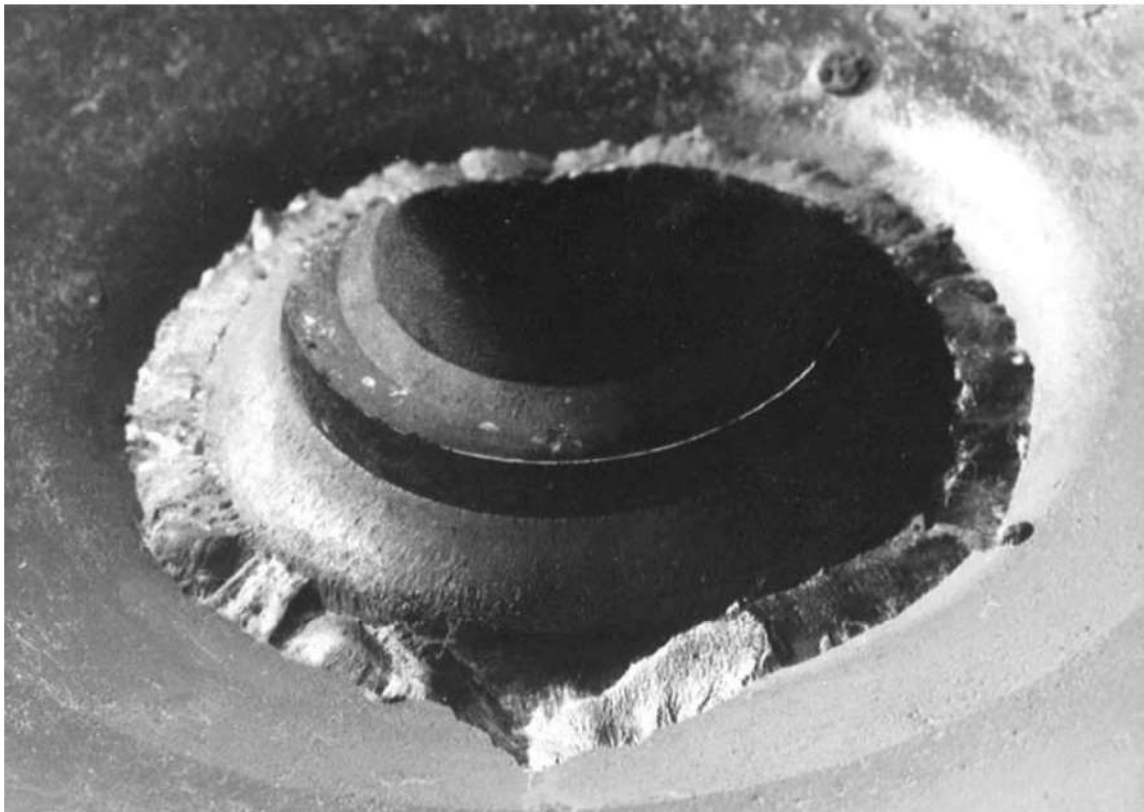
Figura 6. Detalle de la figura 5, mostrando el aspecto de la fractura visto del lado de la brida.

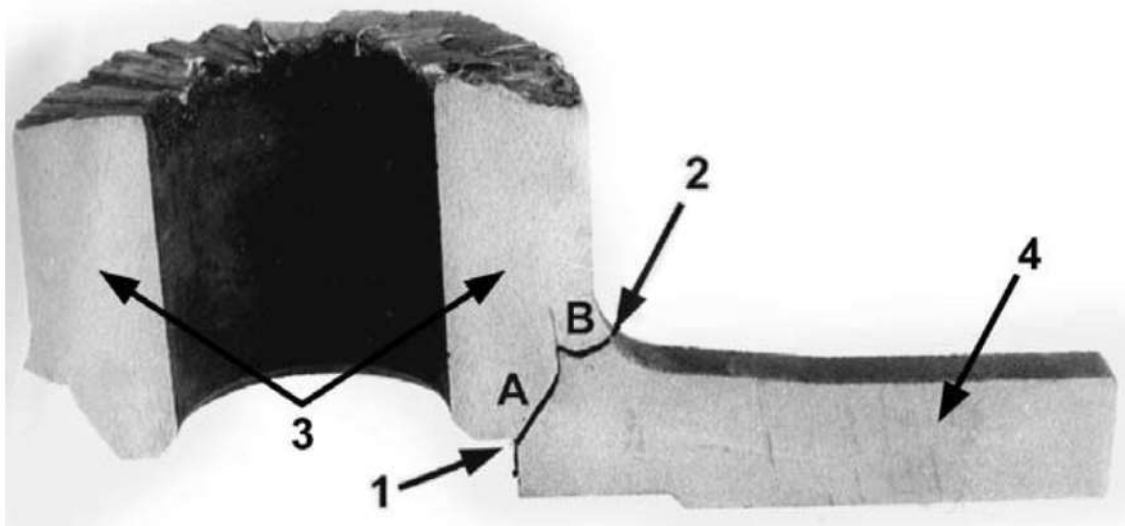
Los exámenes realizados mostraron que la pieza presento dos regiones distintas de fractura. La hipótesis más probable es que el esfuerzo de compresión del eje que ocurre durante el movimiento del navío fue responsable por la región cónica de la fractura que tubo nucleación múltiple y propagación por fatiga a partir de la región de concentración de tensiones (canto vivo interno, junto a la brida observe flecha 1 en la figura 7). El desarrollo de la grieta de fatiga causo perdida de rigidez en la pieza, resultando en una sollicitación encima de lo normal en el cojinete. Esta sollicitación anormal en el cojinete debe haber causado el rayado de la superficie del eje que se tornaran puntos de nucleación del nuevo frente de fatiga (observe la flecha 2 en la figura 7), identificada como región B.

Figura 7. Aspecto de la propagación de la grieta en relación al conjunto eje-brida. Las flechas 1 y 2 muestran regiones del inicio de la fractura en los dos frentes de propagación A y B, respectivamente. Las flechas 3 y 4 apuntan para las regiones del examen macrográfico (véase figuras 8 y 9).

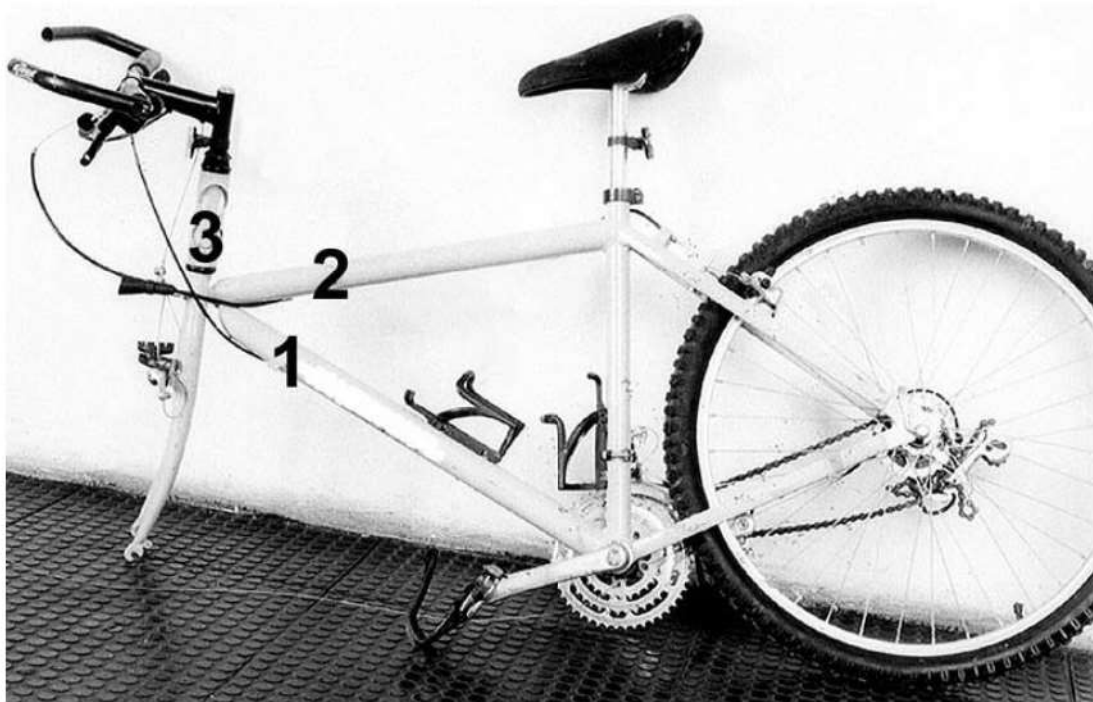
El marco se rompió en las juntas de soldadura de unión de los tubos inclinado (tubo 1) y horizontal (tubo 2) al tubo pivote del conjunto trinche/manubrio (tubo 3, véase las figuras 1 y 2). La rotura se inició simultáneamente en la región superior de la soldadura del tubo 1 y en la región inferior de la soldadura del tubo 2 (figuras 2 a 4). El examen fractográfico mostró que la región de inicio de la rotura del tubo 1 presenta varios defectos de soldadura (falta de penetración, falta de fusión, porosidad y óxidos), abarcando casi la totalidad de esa región (figuras 5 a 7). El examen micrográfico de esa región mostro la presencia de porosidad y falta de fusión (figuras 8 y 9). En los locales de inicio de la fractura del tubo 2, fue observada la precipitación intergranular, perpendicular a la pared del tubo, debido al calentamiento de esa región (figura 10). Fue efectuado un ensayo de dureza Vickers con carga de 1.9 N (0.2 kgf), conforme la norma NBR 6672/81 en tres regiones de la muestra y los resultados son mostrados a seguir: soldadura 62 ± 1 ; ZTA 69 ± 4 ; tubo 91 ± 3 .

Figura 1. Aspecto de la bicicleta recibida, mostrando que la rotura del cuadro ocurrió en las juntas de la soldadura de unión de los tubos inclinado (1) y horizontal (2) al tubo pivote del conjunto trinche/manubrio (3).

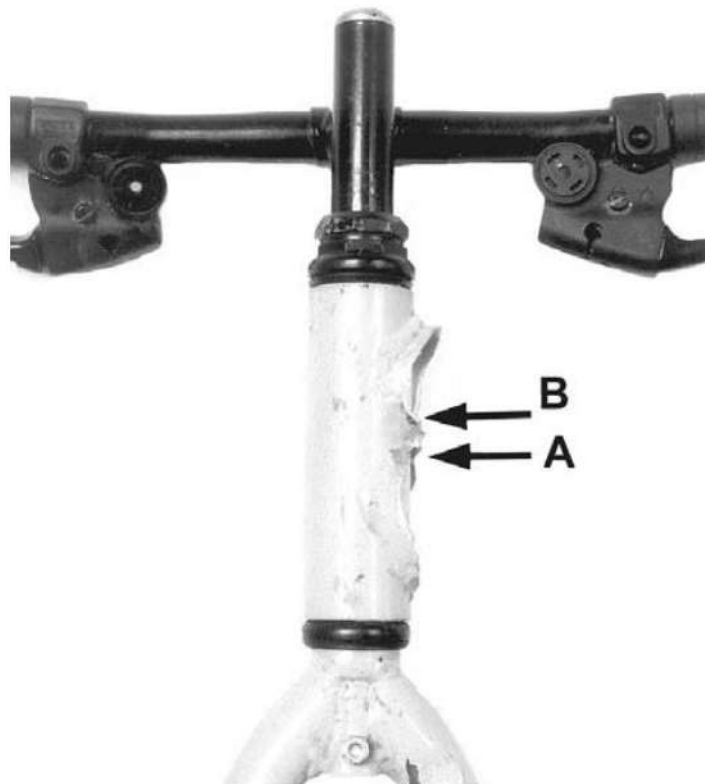
La figura 2 muestra el lugar de la fractura con mayor detalle. En el examen visual, se verifica que las dos juntas de soldadura rotas presentan exceso de metal depositado, solapamiento y que el inicio y el fin del pase están localizados en la región de inicio de la fractura (figuras 3 y 4).

Figura 2. Detalle de la región fracturada del tubo 3, evidenciando que la rotura ocurrió en la soldadura de unión de los tubos. Las flechas A y B apuntan para los locales de inicio de la fractura.

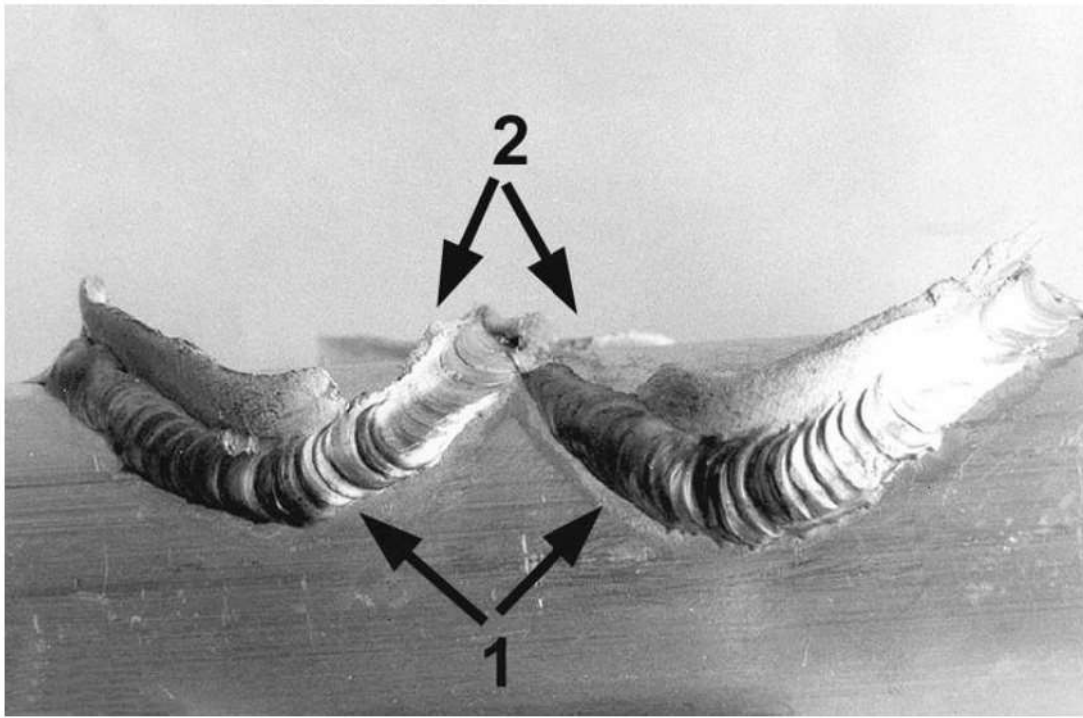
Figura 3. Aspecto de la región fracturada del tubo 3, mostrando que la junta presenta exceso de metal depositado (flechas 1) y que el inicio y el fin de los pases están localizados en la región de inicio de la fractura (flechas 2).

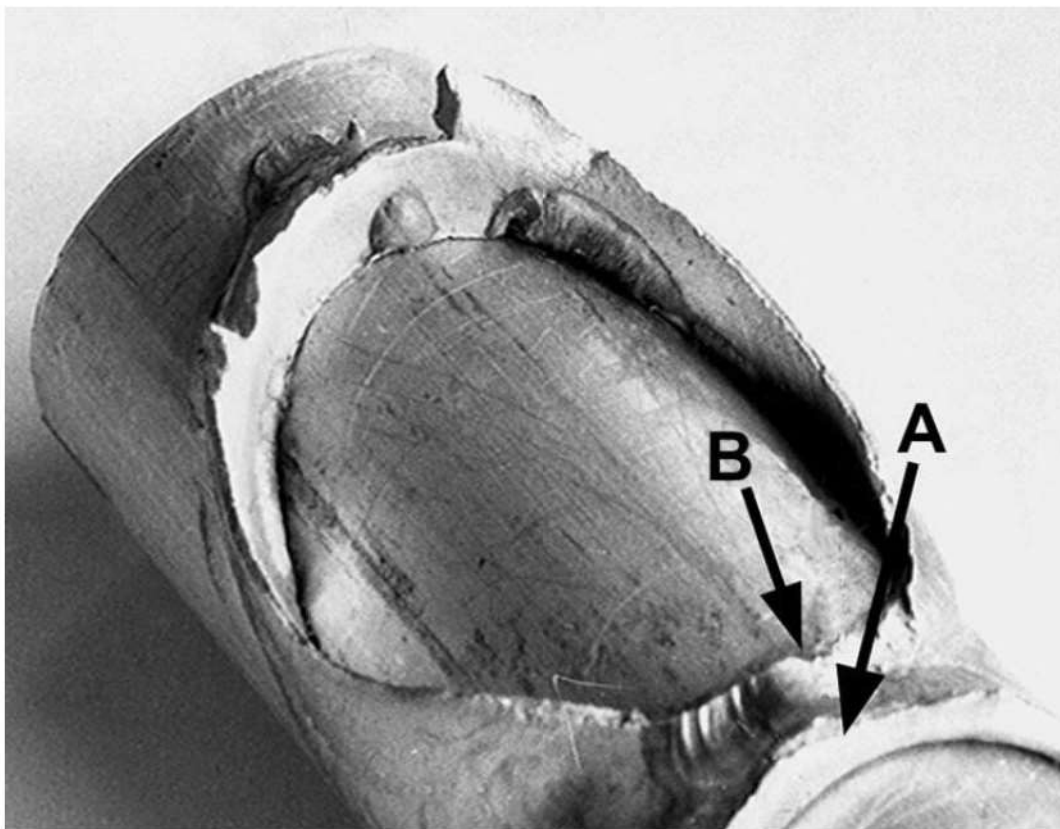
Figura 4. Aspecto de la región fracturada del tubo (3) vista desde otro ángulo, mostrando la presencia de solapamientos de soldadura. Las flechas A y B apuntan para los locales de inicio de la fractura.

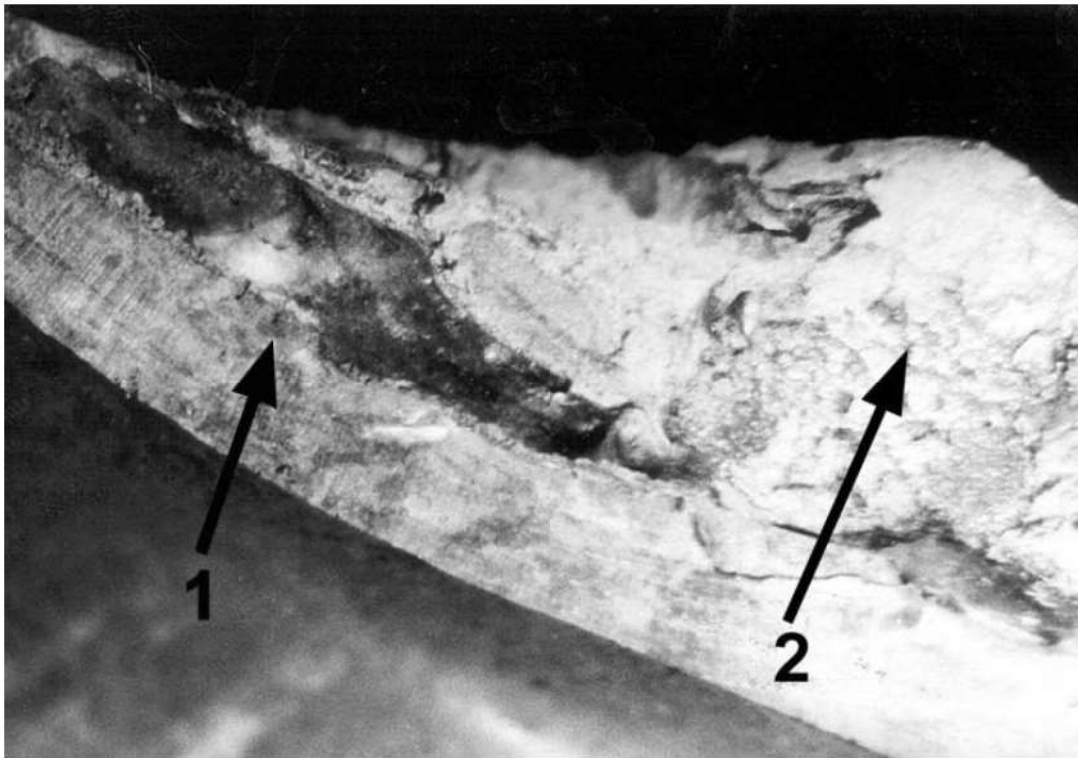
- La disminución de dureza en la zona afectada, causada por el proceso de soldadura, no es la responsable por la rotura del marco.
- La fractura del cuadro de la bicicleta ocurrió debido a fallas en las soldaduras.

Figura 5. Local de inicio de la fractura de soldadura del tubo 1. Se observa la presencia de defectos como falta de penetración (flecha 1), falta de fusión (flecha 1), porosidades (flecha 2) y óxidos (flecha 2), abarcando casi la totalidad de esa superficie.

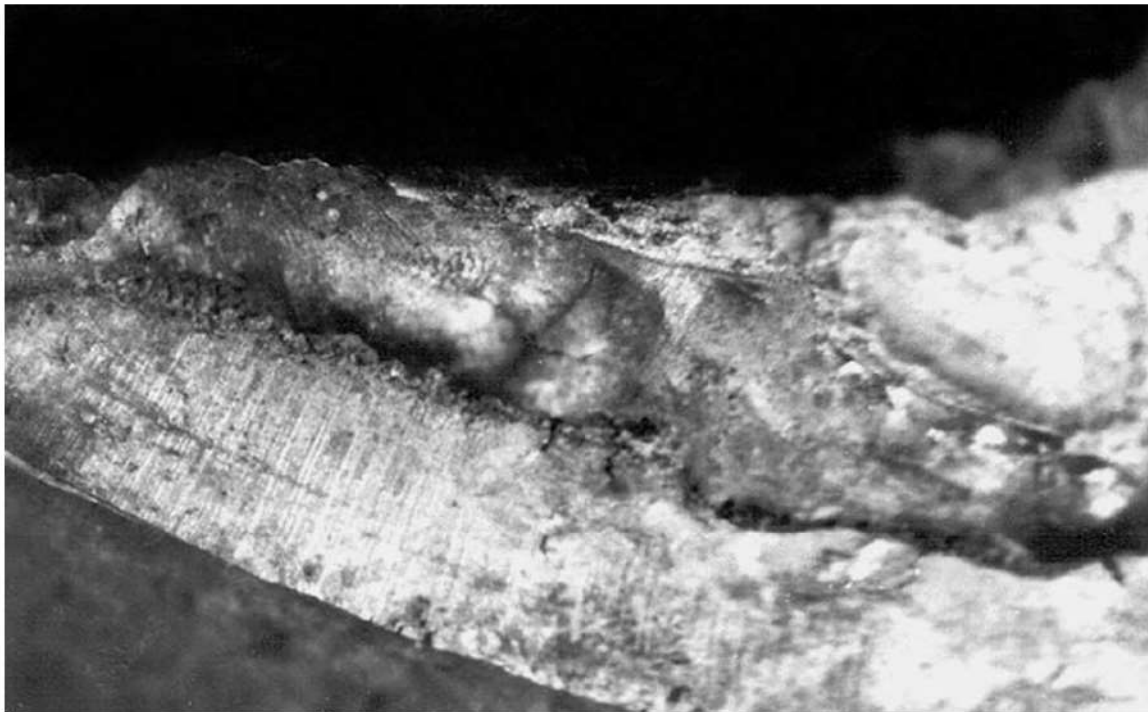
Figura 6. Detalle de la figura 5, mostrando falta de penetración y falta de fusión.

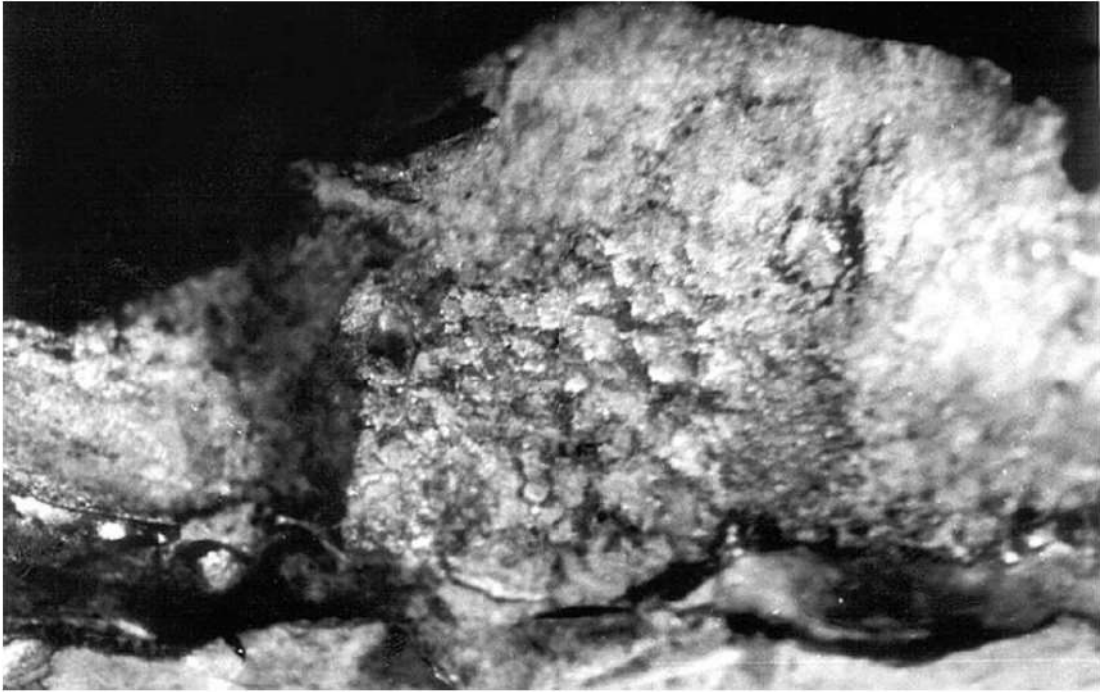
Figura 7. Detalle de la figura 5, mostrando porosidades y óxidos.

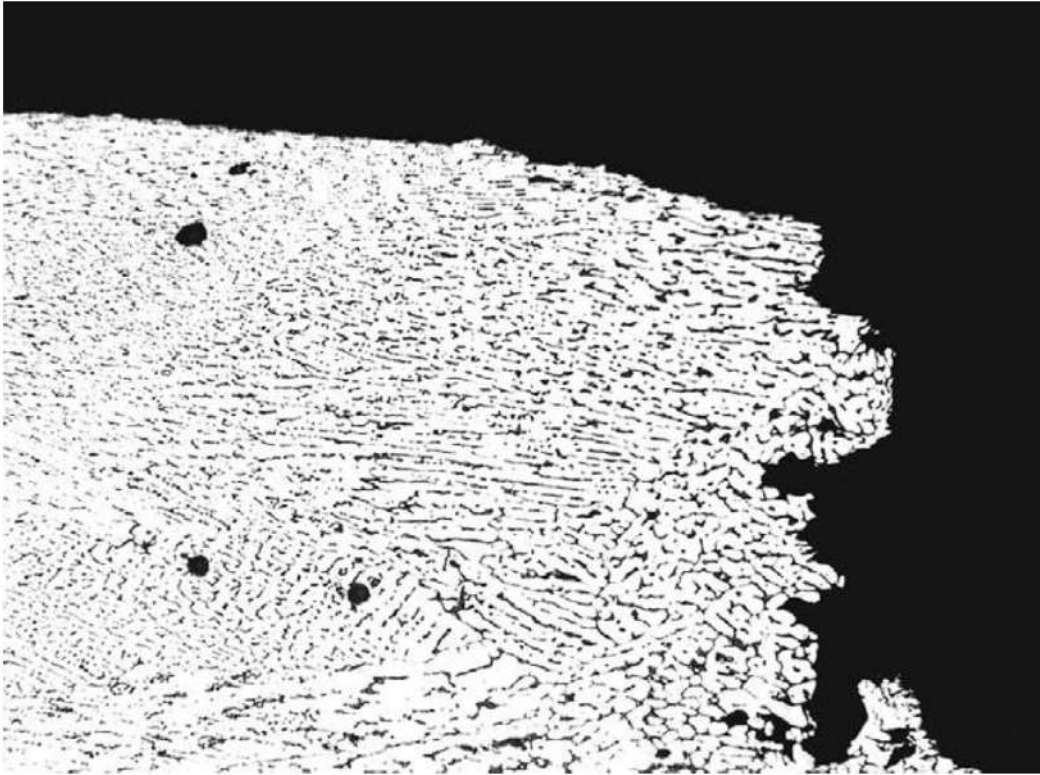
Figura 9. Detalle mostrando la falta de fusión en la región de inicio de la fractura de soldadura del tubo 1. Ácido fluorídrico (0.5%). 100X.

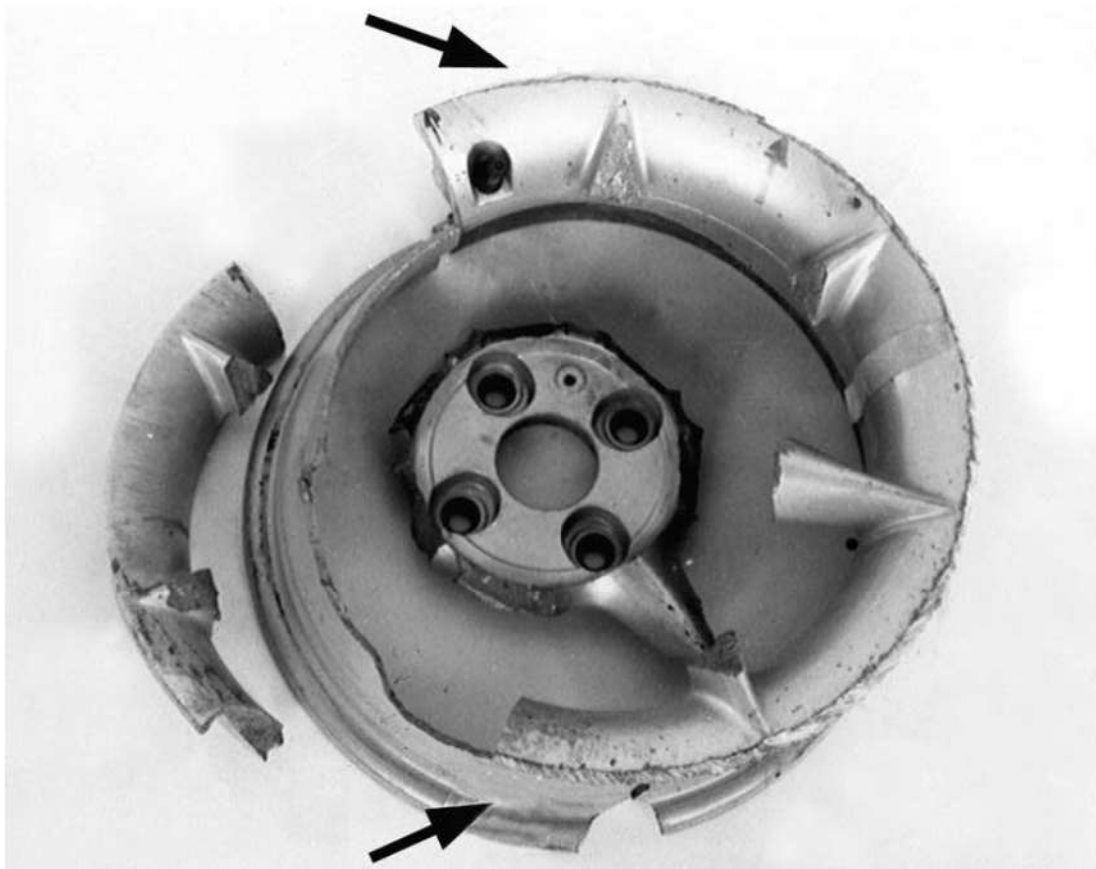
El borde del aro de la rueda dañada exhibe marcas que indican la ocurrencia de fricción de esta región con el borde de la vereda. Entretanto, no es posible determinar si tal fricción ocurrió antes o después del accidente. Conviene destacar que las ruedas de automóviles, por tratarse de un ítem de seguridad, deben, en caso de impacto, absorber energía por deformación plástica sin que haya la fractura del componente.

Figura 2. Aspecto de la rueda dañada, con marcas de abrasión en cerca de 2/3 del perímetro del borde del aro, sugiriendo la fricción de esta con la vereda (flechas).

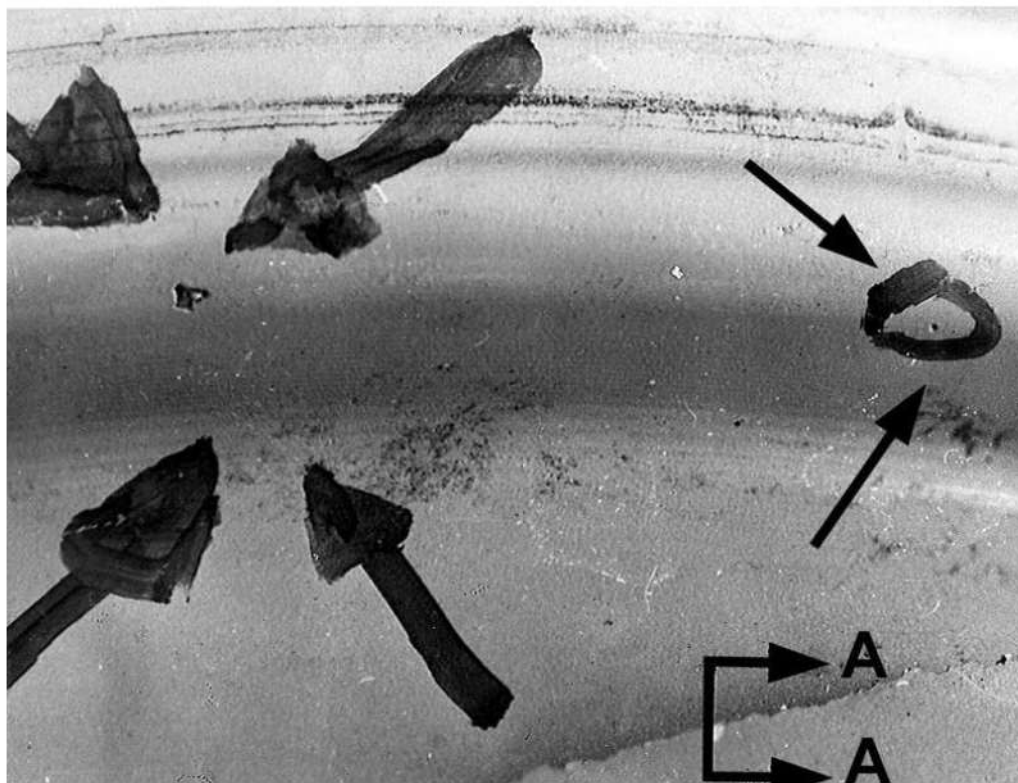
Figura 3. Aspecto de la rueda dañada, mostrando porosidad en la superficie del aro (flechas). El corte A-A indica la posición donde fue efectuado el examen metalográfico.

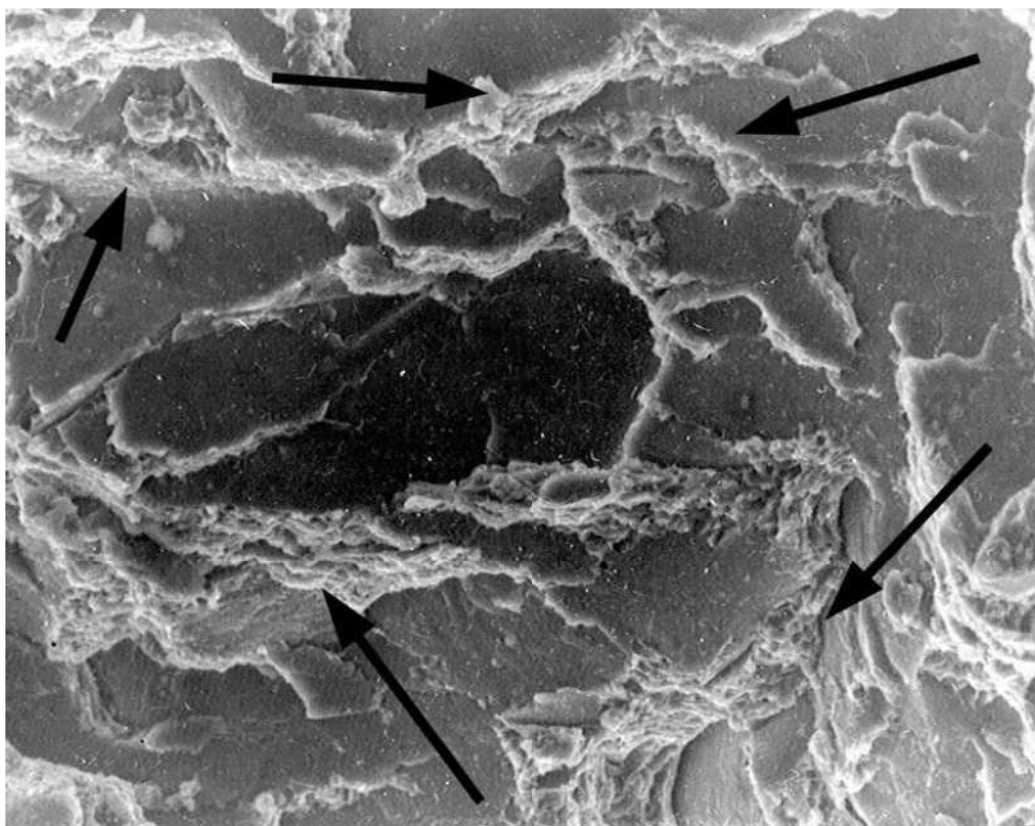
El examen fractográfico de las superficies de fractura no evidencio señales de falla por fatiga ni permitió localizar el punto de origen de la fractura. El examen en microscopio electrónico de barrido efectuado en una de las fracturas mostro la predominancia de fractura por clivaje intercelular, típica de la rotura frágil (figura 4).

Figura 4. Aspecto de la superficie de una de las fracturas del aro de la rueda dañada. Predominancia de clivaje interdendrítico con pequeña fracción de alvéolos (flechas). MEB-SEI. 350X.

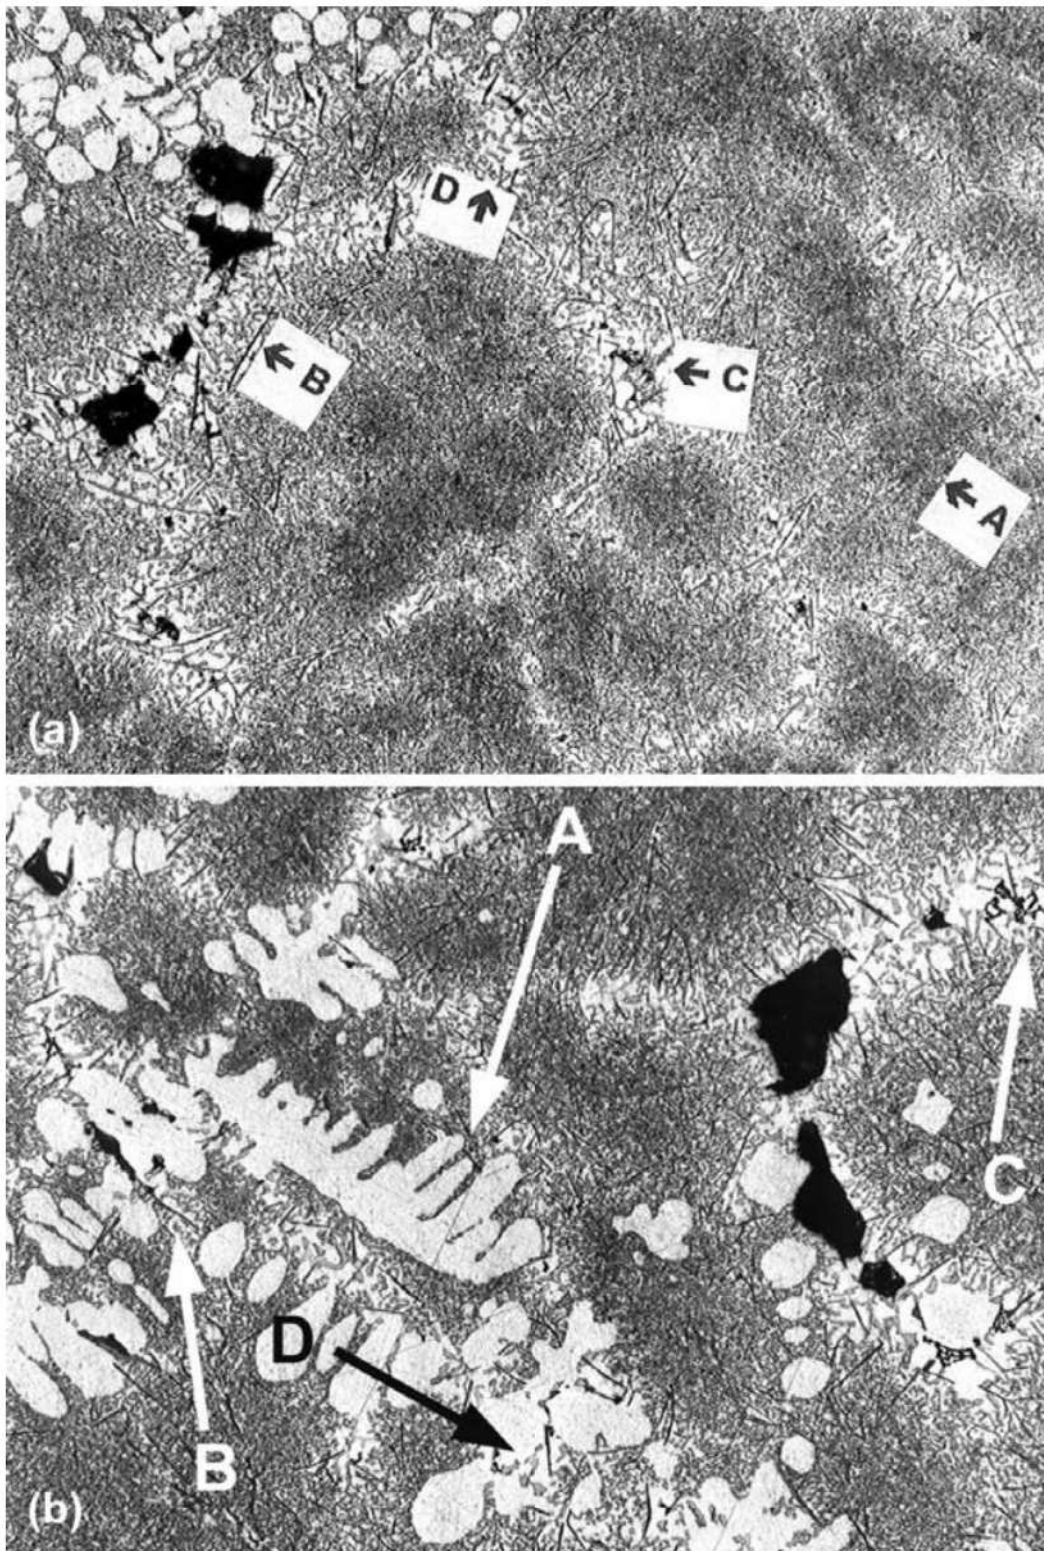
Figura 5. (a) Corte A-A. Rueda dañada - aro. Matriz de fase α (rica en Al) con eutéctico $\alpha + \text{Si}$ interdendrítico modificado (flecha A), presentando plaquetas de AlFeSi (flecha B) en la periferia de las células eutécticas, compuestas de Mg_2Si en la forma de "letras chinas" (flecha C) y partículas de AlMgSiFe (flecha D). Reactivo de HF (0.5%). 100X

(b) Corte B-B. Rueda dañada - cubo. Matriz de fase α (rica en Al) con eutéctico $\alpha + \text{Si}$ interdendrítico modificado (flecha A), presentando plaquetas de AlFeSi (flecha B) en la periferia de las células eutécticas, compuestas de Mg_2Si en la forma de "letras chinas" (flecha C) y partículas de AlMgSiFe (flecha D).

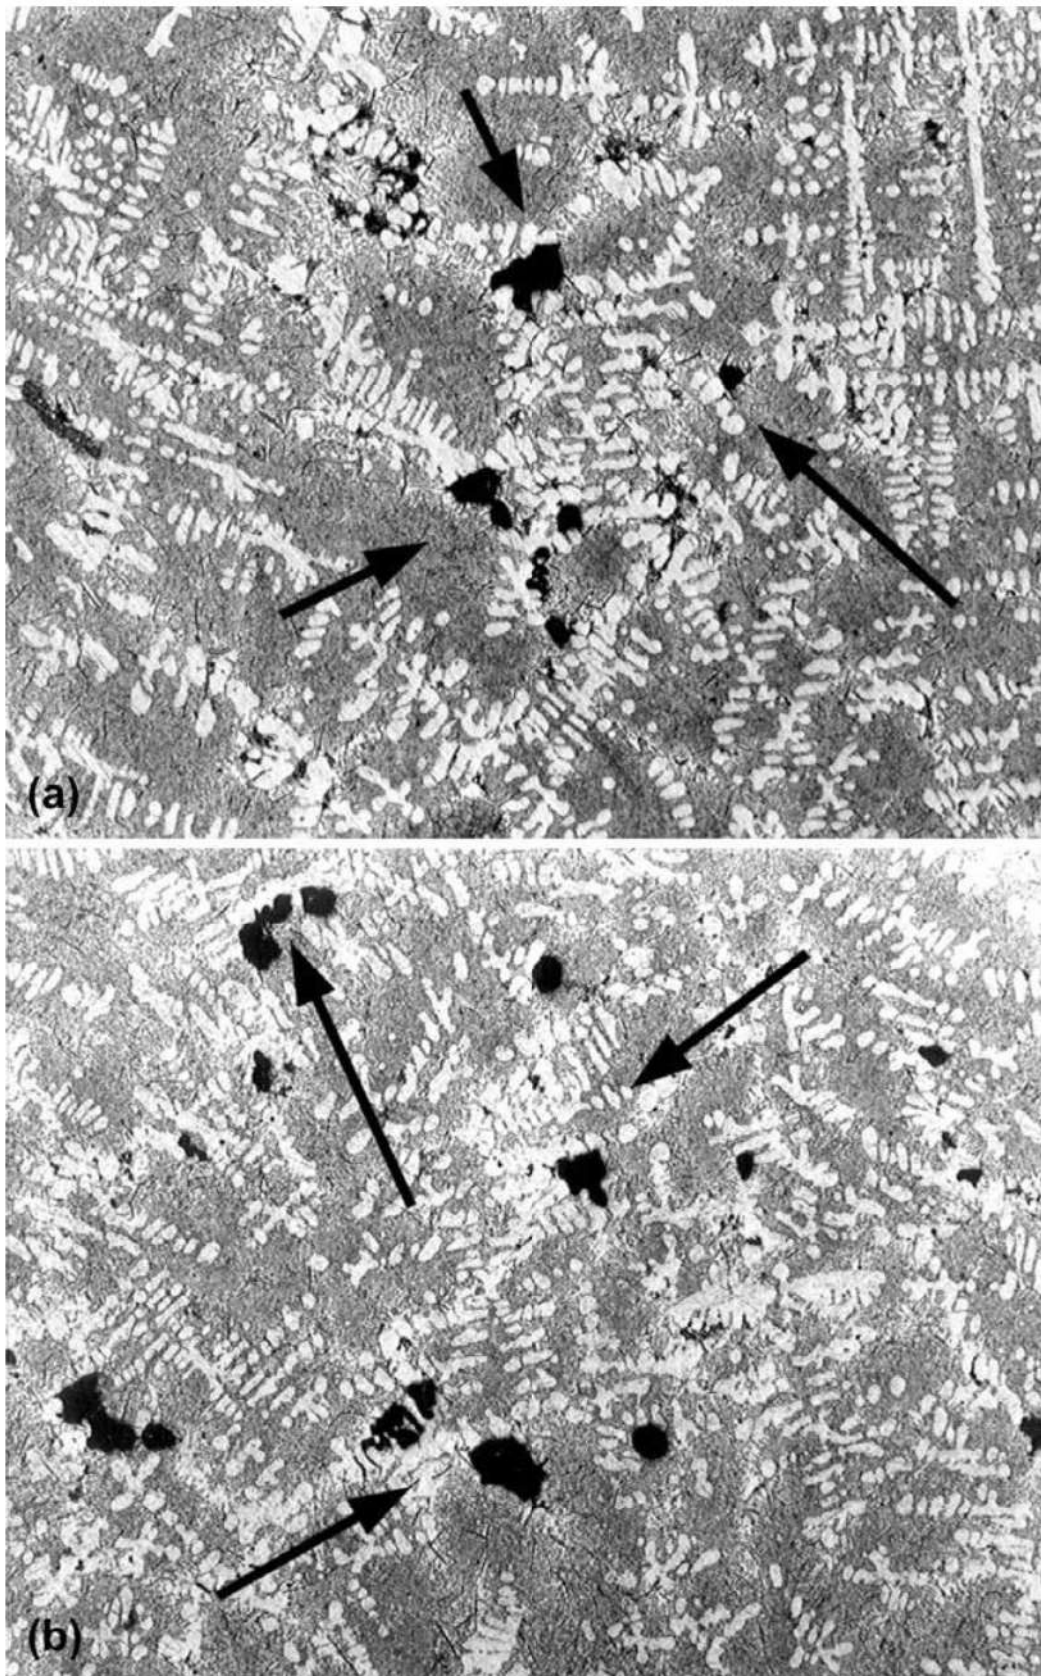
Los desvíos de composición química y de la microestructura contribuyen para la fragilización de la aleación^{2,3}, y la presencia de elevado nivel de porosidad reduce considerablemente la tenacidad del componente. De hecho, los exámenes mostraron que la fractura ocurrió de manera frágil, propagándose por los contornos de las células eutécticas, como mostrado en el examen metalográfico. Finalmente, no fueron encontradas alteraciones térmicas resultantes del proceso de recuperación.

Figura 6. (a) Corte B-B. Rueda dañada - aro. Aspecto micrográfico del material, mostrando la presencia de elevado nivel de porosidad (flechas). Reactivo de HF (0.5%). 50X.

(b). Corte B-B. Rueda no dañada - cubo. Aspecto micrográfico del material, mostrando la presencia de elevado nivel de porosidad (flechas). Reactivo de HF (0.5%). 50X.
