Metalografía y Análisis de Fallas

Casos Seleccionados (1933-2003)

**Metalografía y Análisis de Fallas:
Casos Seleccionados (1933-2003)**

DOI: 10.11606/9788553380060

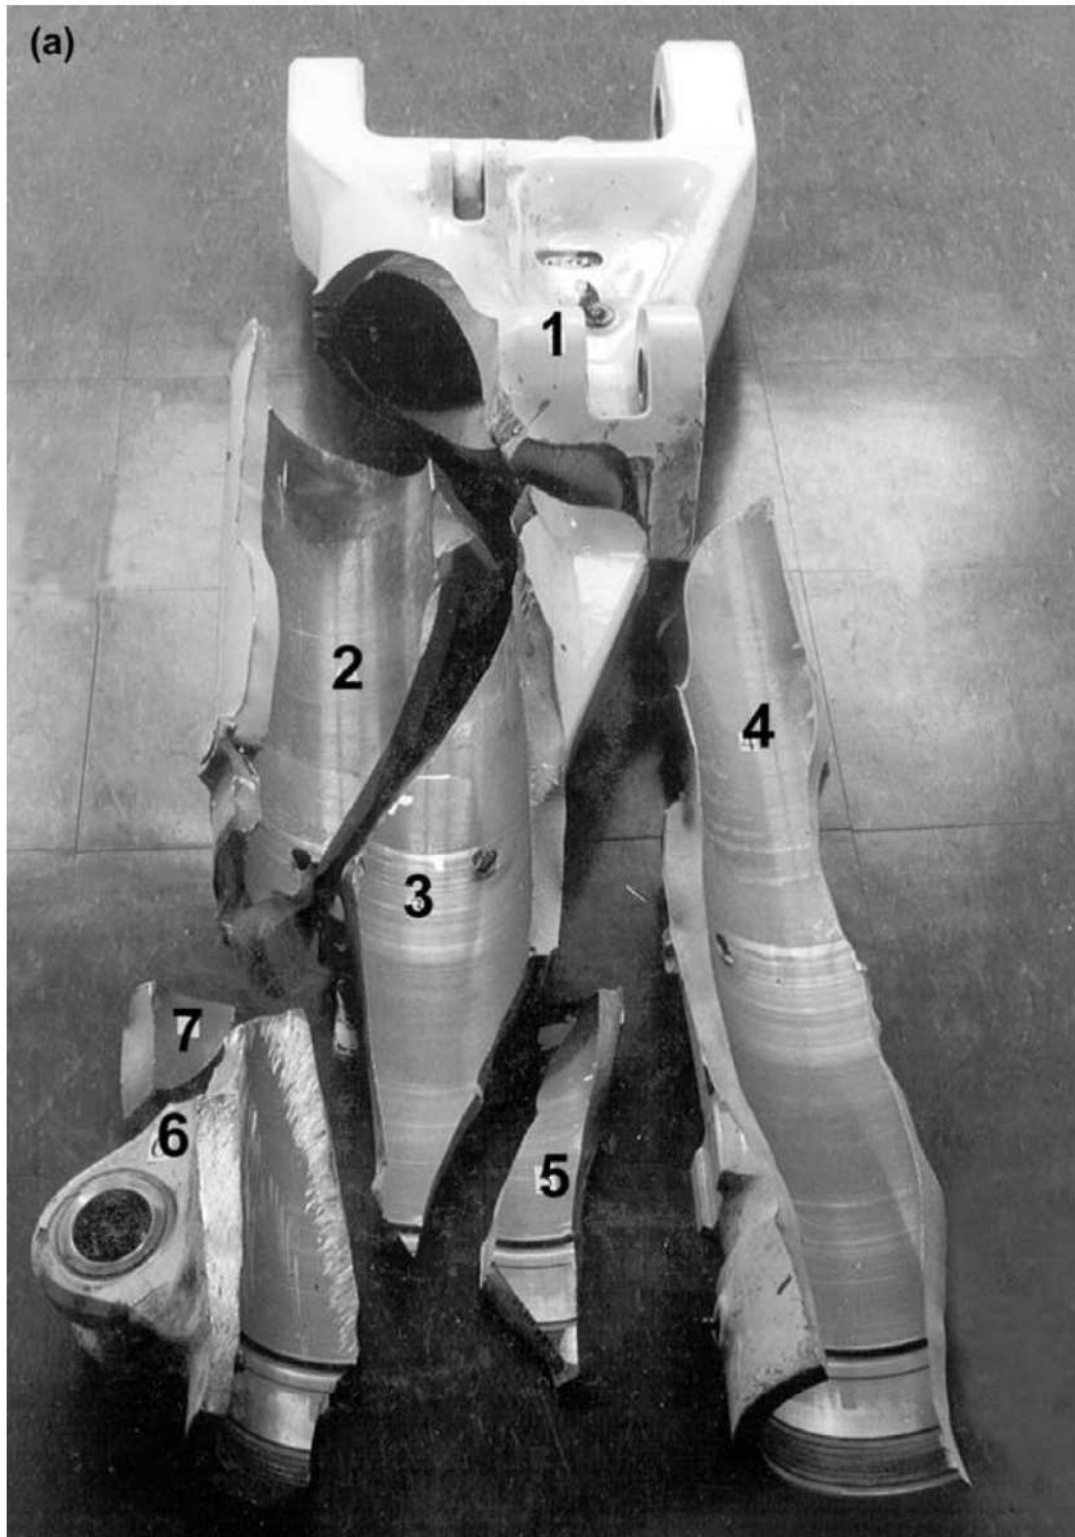
El cilindro externo quebró en por lo menos siete pedazos y todas las superficies de fractura fueron examinadas visualmente (véase figura 1-a). Marcas radiales presentes en los fragmentos 1 y 2 indican que la fractura nucleó en los agujeros A y B (véase posición de los huecos en las figuras 1-b y 1-c). Las superficies de fractura mostraron ausencia de deformación plástica (aspecto frágil), presentando una superficie plana con pequeña proporción de labios de cizallamiento (shear-lips) a lo largo de los bordes (con espesor entre 1.0 y 1.5 mm).

Figura 1. (a) Vista general del cilindro externo roto.

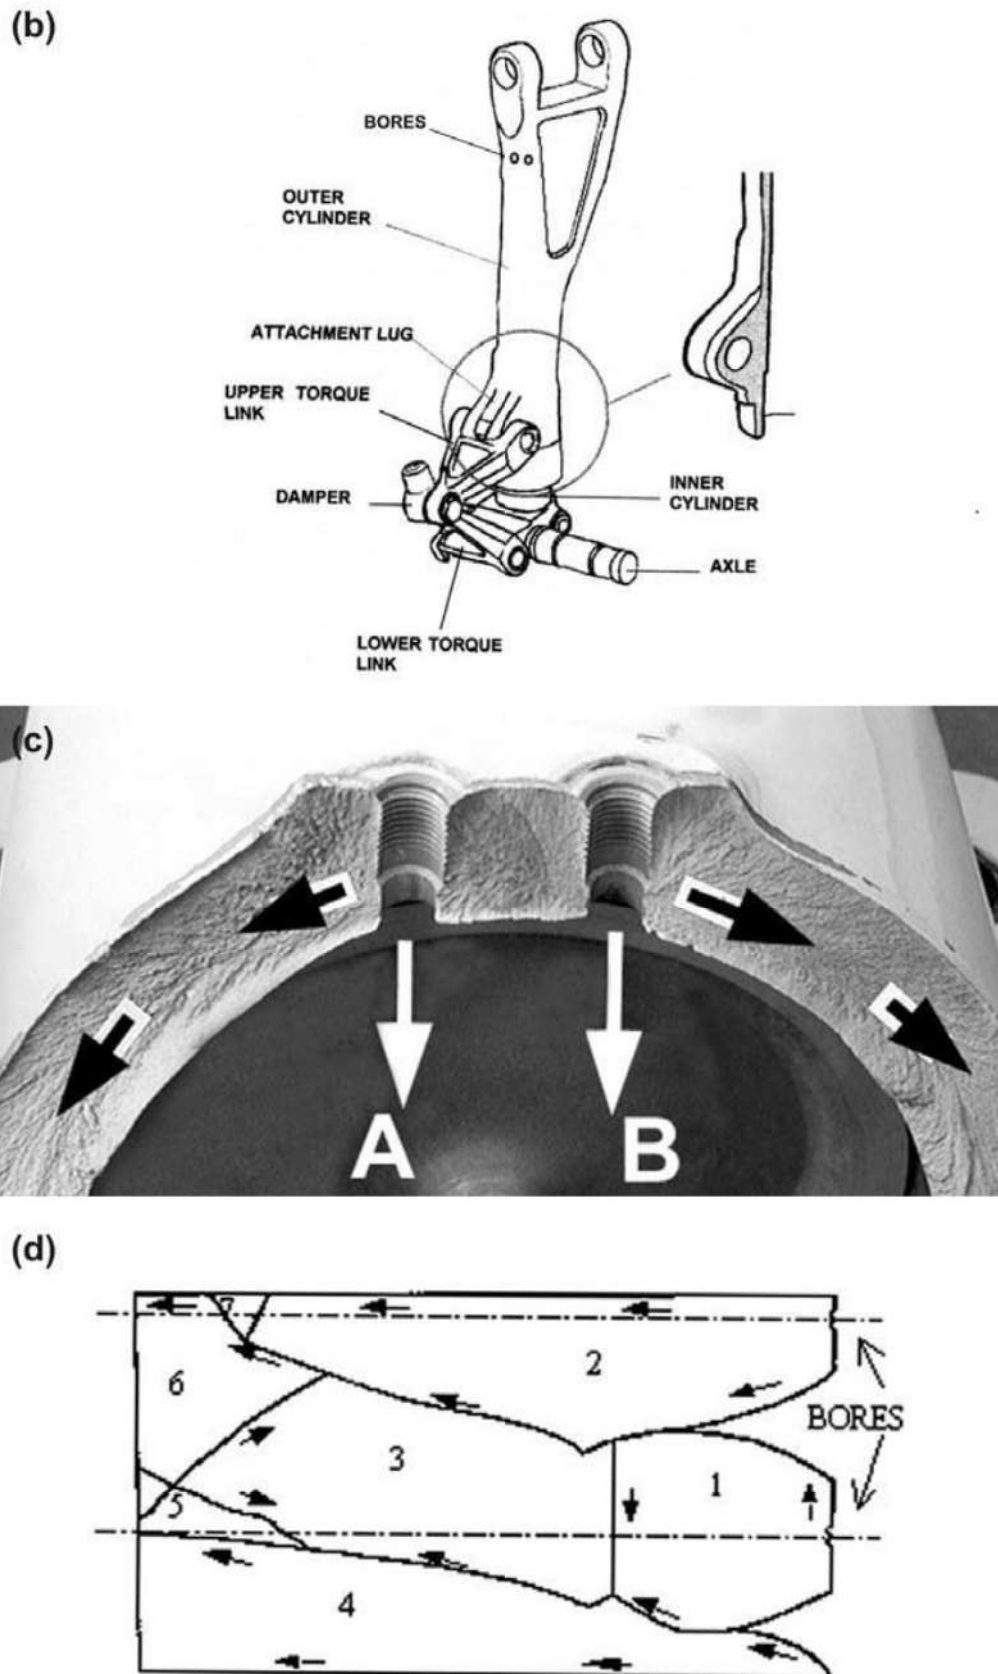
Marcas radiales convergentes indican que la falla del cilindro externo comenzó en los fragmentos 1, 2, 5 y 6 y se propago preferencialmente a lo largo del eje principal del cilindro externo del tren de aterrizaje, como mostrado esquemáticamente en la figura 1-d. La mayor parte de las superficies de fractura, entretanto, fue generada a partir de los frentes de propagación de la fisura originadas en los agujeros de los fragmentos 1 y 2.

(c) Marcas radiales (flechas) son formadas a partir del origen de la fractura (agujeros A y B).

(d) Esquema mostrando el camino de propagación de la fisura a lo largo del cilindro

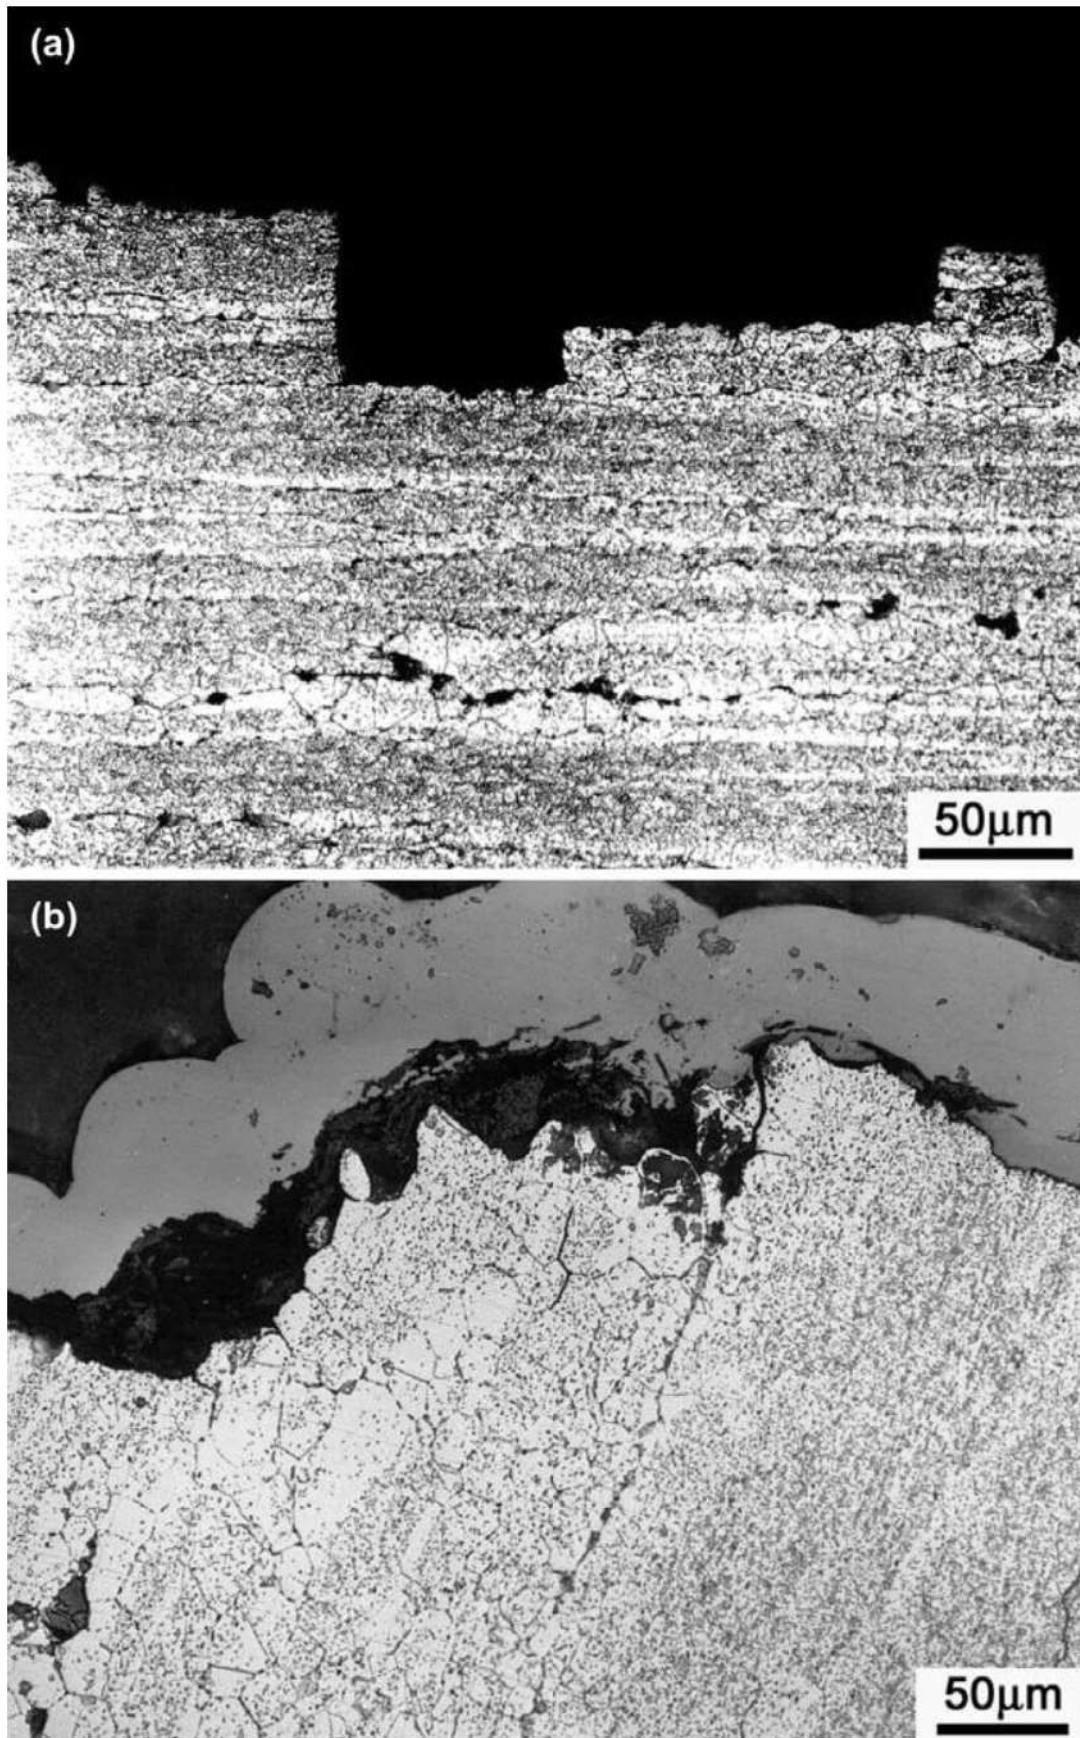
Figura 5. (a) Examen metalográfico, mostrando camino de propagación de la fractura inestable. Orientación TL. Reactivo de Keller.

(b) Examen metalográfico, mostrando camino de propagación de la fractura inestable. Orientación LT. Reactivo de Keller. (La capa gris corresponde al revestimiento de Ni).

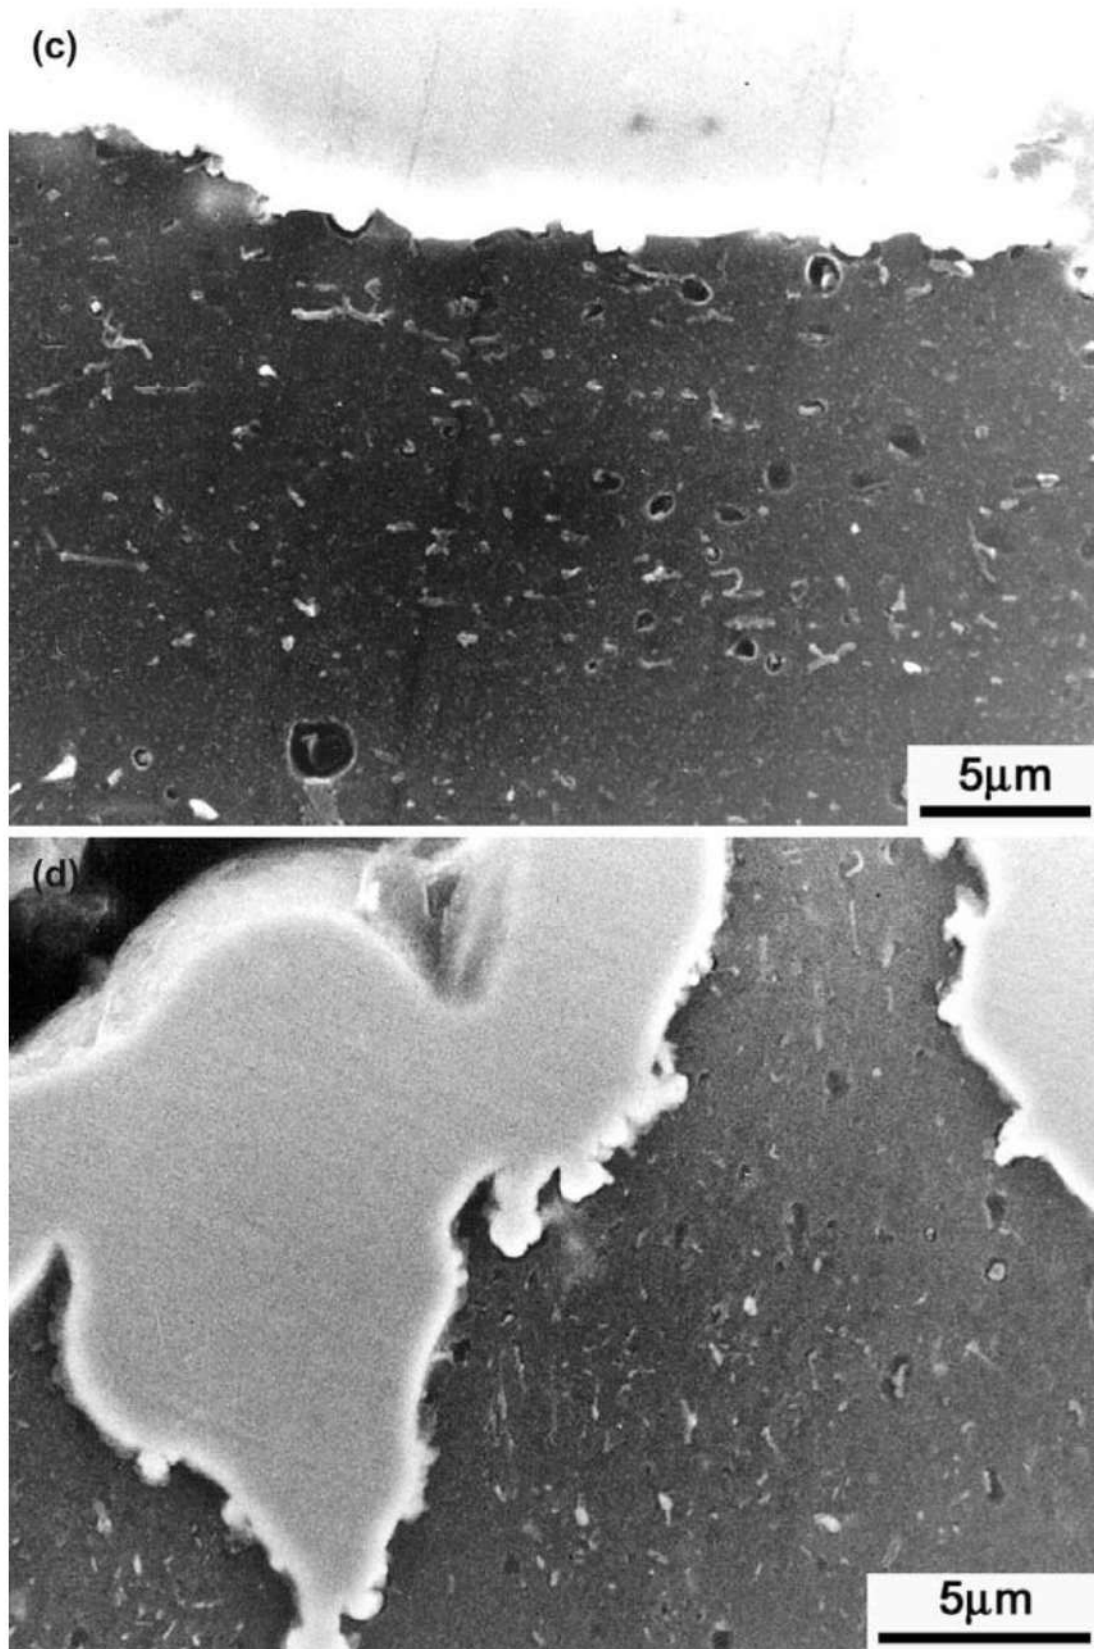
Figura 6. (c) Examen metalográfico, mostrando el camino de propagación de la fractura inestable. Orientación TL. Fractura transgranular en el área no recristalizada. MEB-BEI. 5000X.

(d) Examen metalográfico, mostrando el camino de propagación de la fractura inestable. Orientación LT. Fractura transgranular en el área no recristalizada. MEB-BEI. 5000X. (La capa blanca corresponde a revestimiento de Ni).

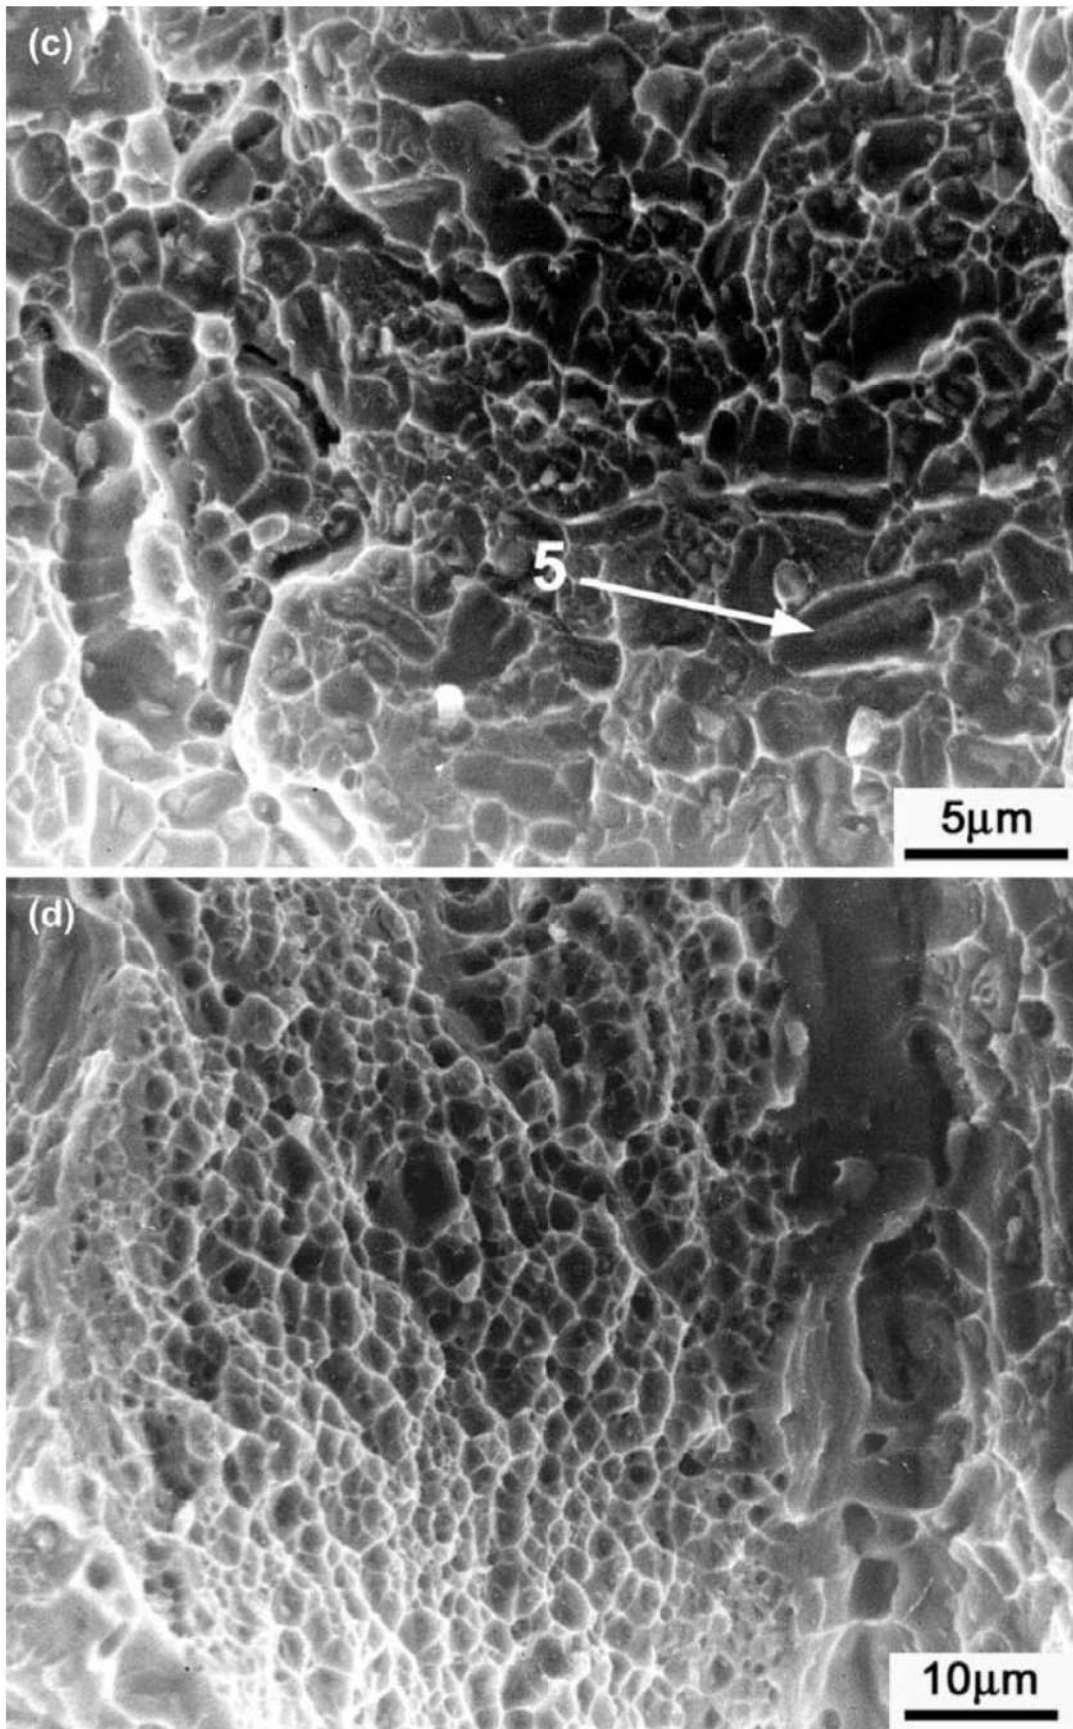
Figura 7. (c) Exame fractográfico, mostrando fratura transgranular por alvéolos na área não-recristalizada. Flecha 5: partículas alargadas na direção de propagação de la grieta. Orientação LT. MEB-SEI. 5000X.

(d) Exame fractográfico, mostrando fratura transgranular por alvéolos na área não-recristalizada. Orientación TL. MEB-SEI. 5000X.

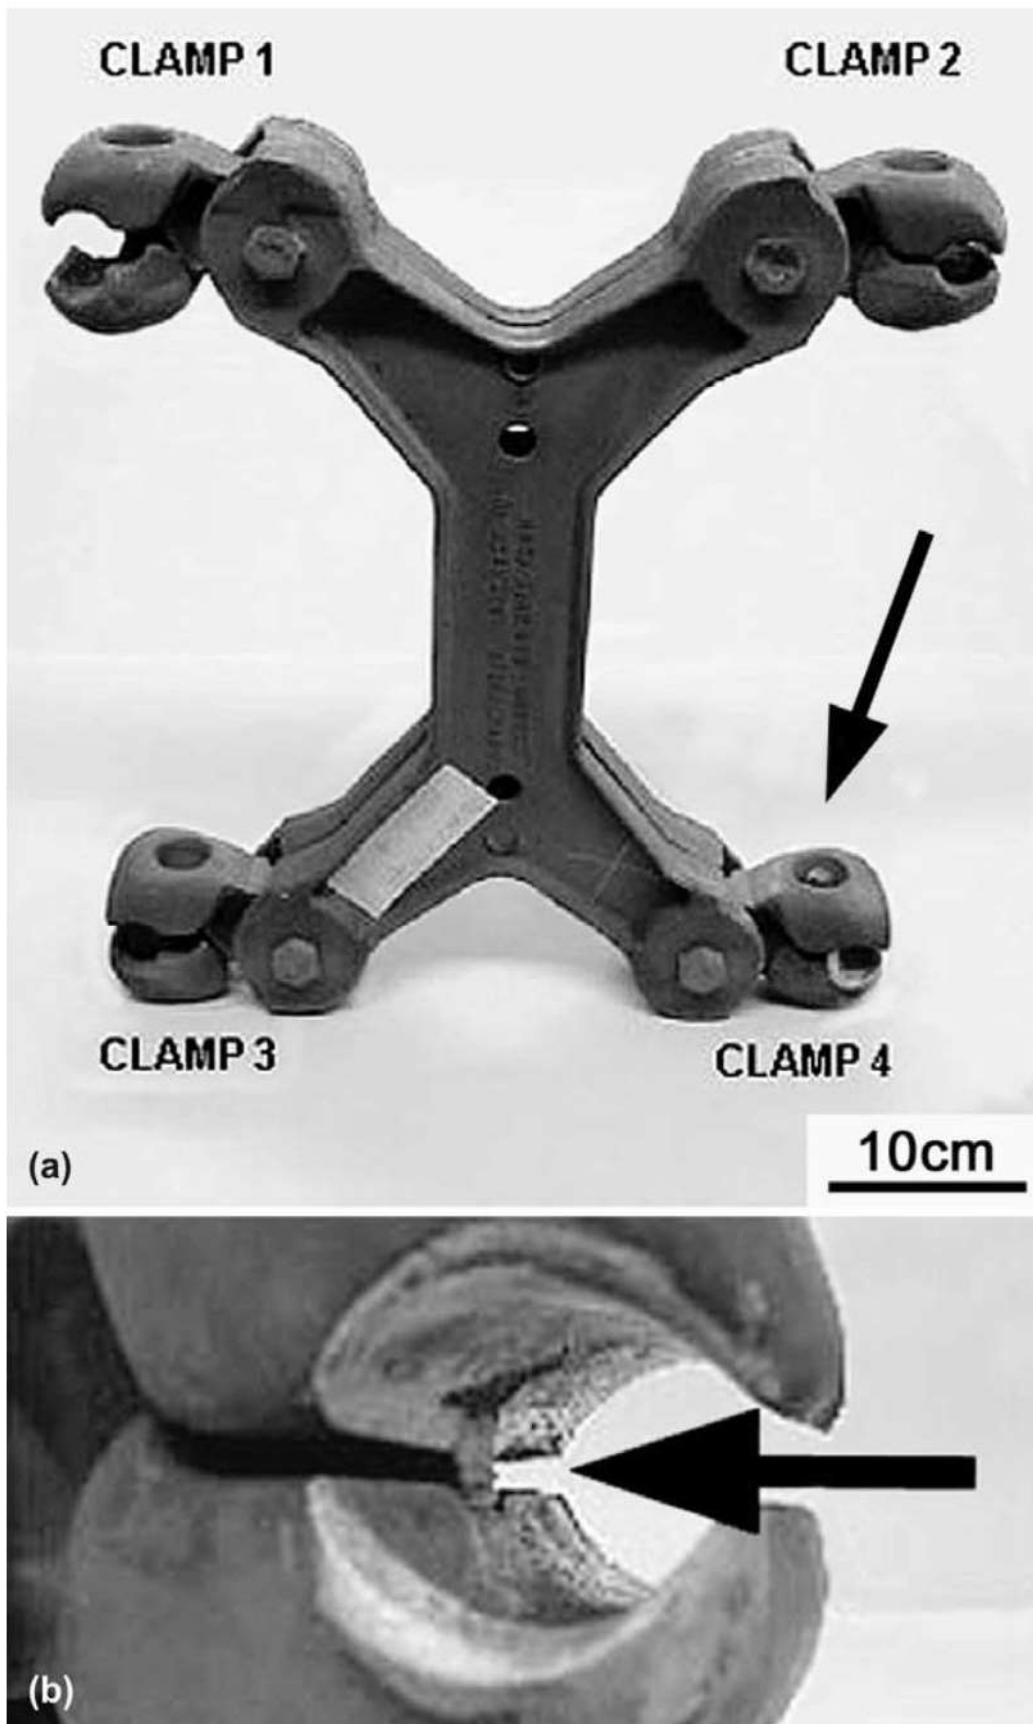
Figura 2. (a) Vista general del espaciador cuádruple número 3. El subconductor ACSR roto pasaba por la garra de fijación número 4 (véase la flecha).

(b) Detalle de la superficie interna de la garra número 4, mostrando un intenso desgaste. La pérdida de material en la garra fue tan intensa que el desgaste alcanzó el tornillo de fijación (ver flecha).

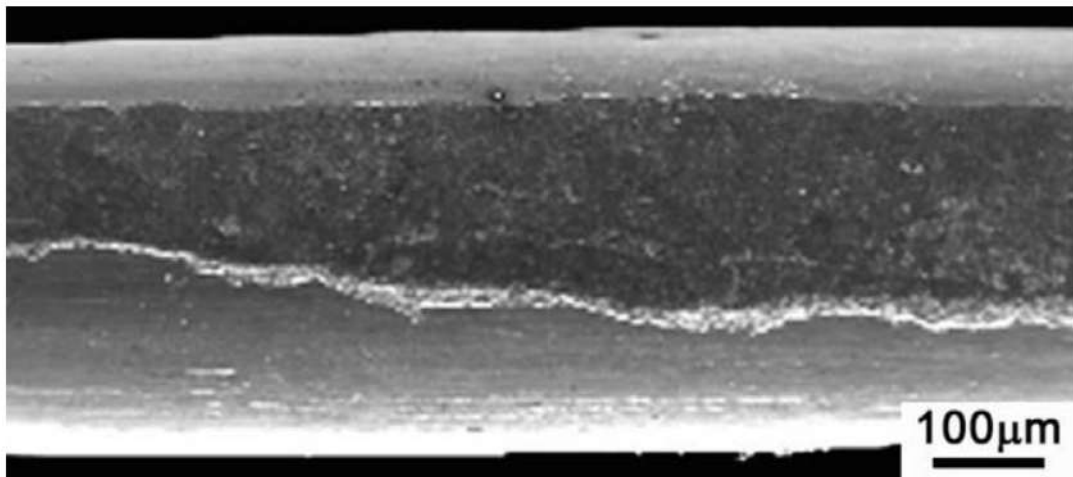
Figura 4. Marcas laterales (interfaz alambre/alambre) observadas en las superficies externas e internas de los alambres de aluminio. MEB-SEI

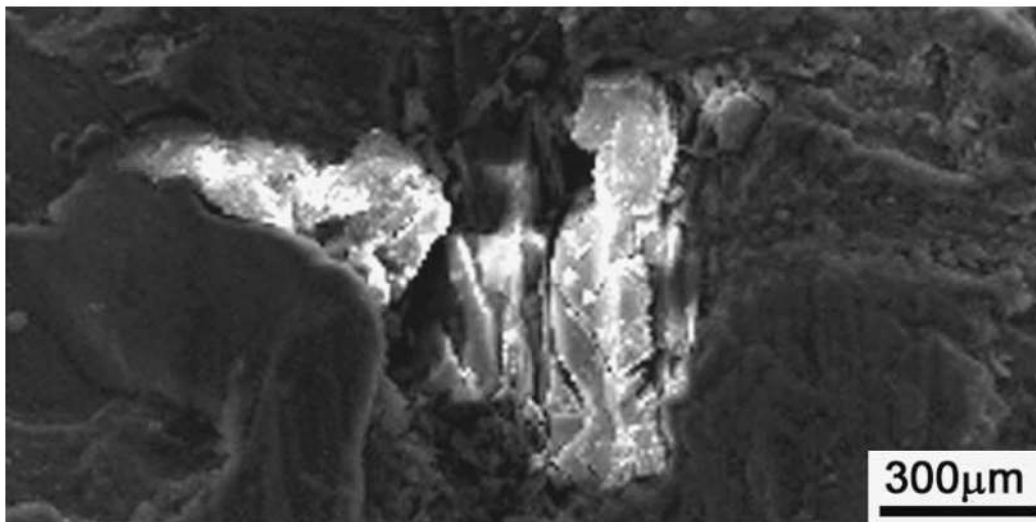
Figura 5. Presencia de partículas de Si (dureza entre 6.5 y 7.0 MOHS) en la superficie externa de los alambres de aluminio. MEB-SEI.

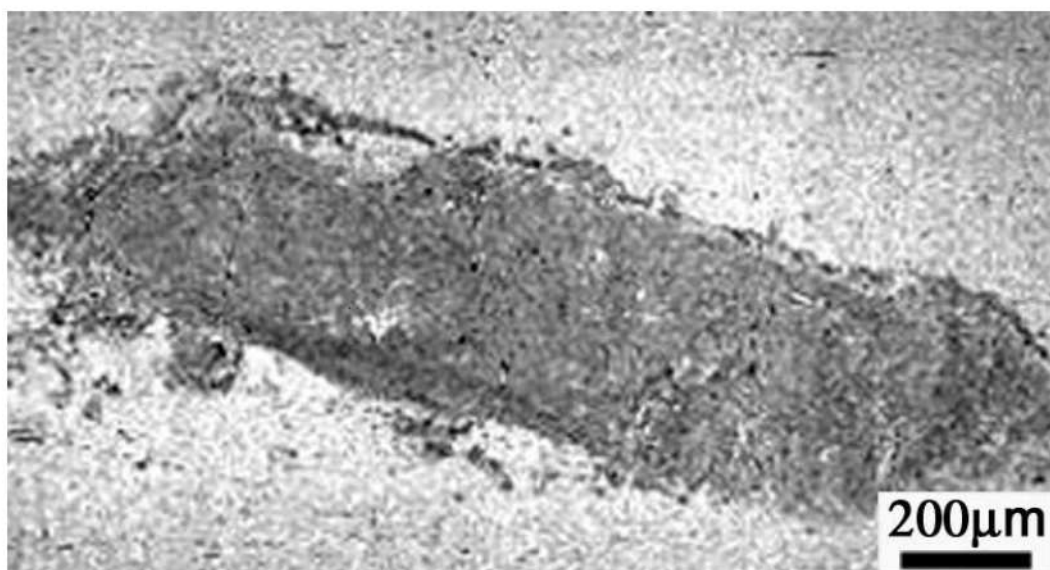
Figura 6. Marcas de fretting elípticas (alambre/alambre) observadas en la superficie externa de los alambres internos de aluminio cercanos a la superficie de fractura. MEB-BEI.

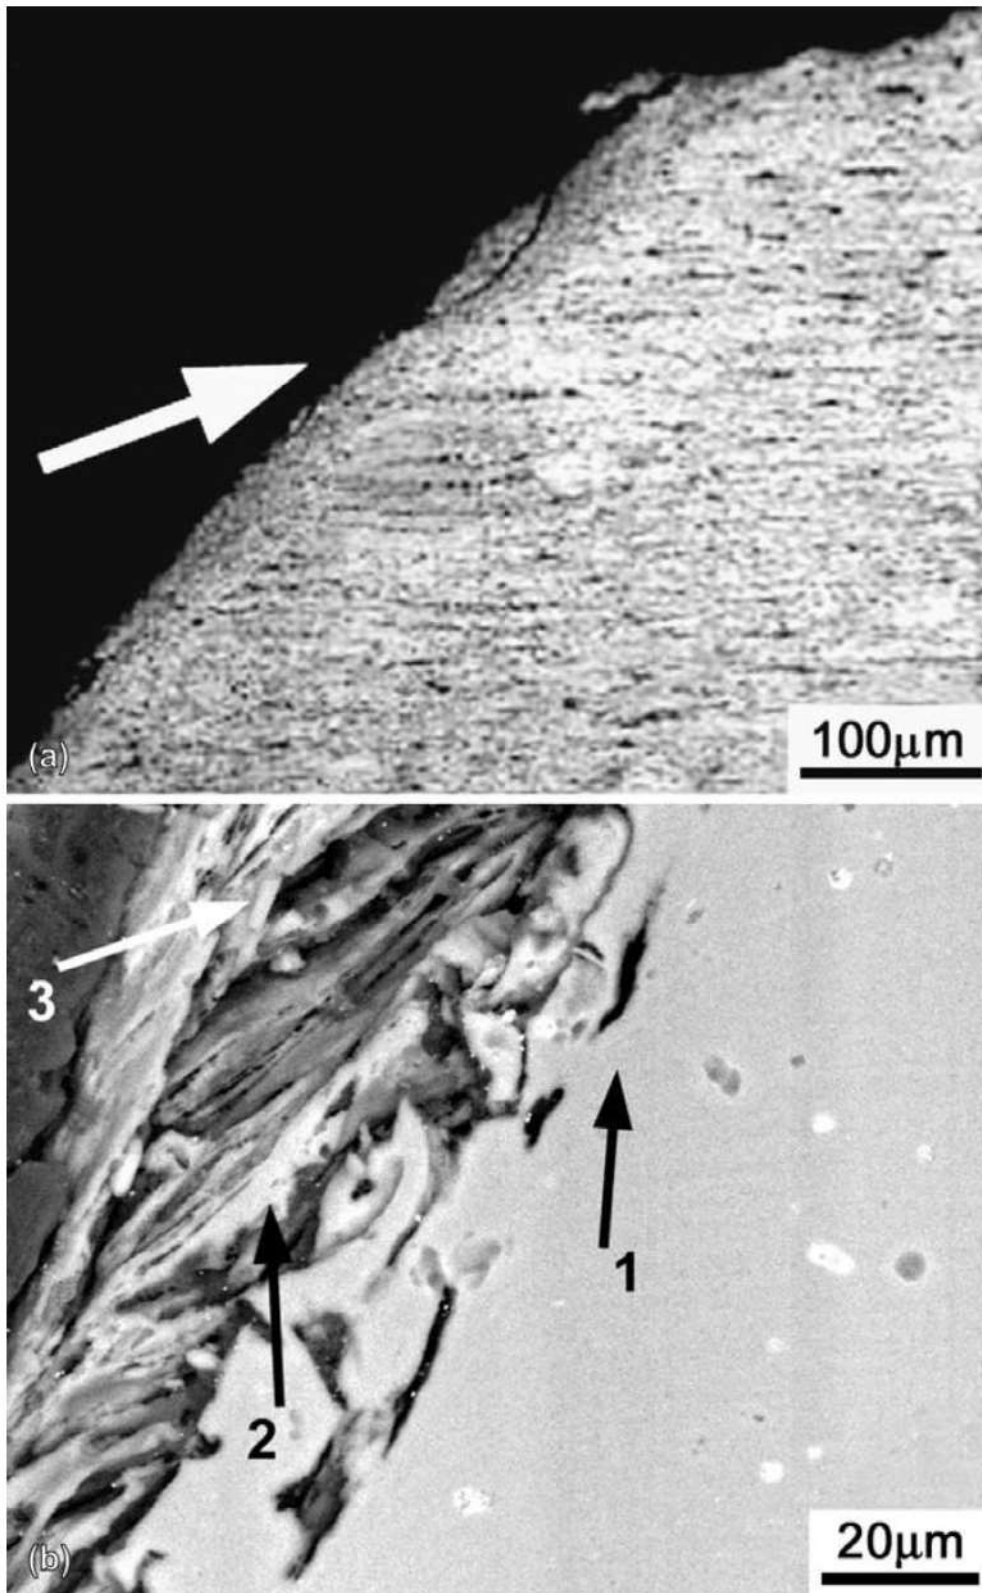
Figura 7. (a) Alambre interno de Al con fractura a 45°. Microestructura alargada compuesta de granos de fase α e inclusiones de FeAl_3 . Camada deformada plásticamente de aproximadamente 30 μm de espesor (flecha).

(b) Detalle que muestra el agrietamiento sub-superficial (flecha 1), desprendimiento de partícula (flecha 2), oxidación y formación de restos de Al_2O_3 , (flecha 3) siguiendo el camino de propagación de la fractura. MEB-BEI.

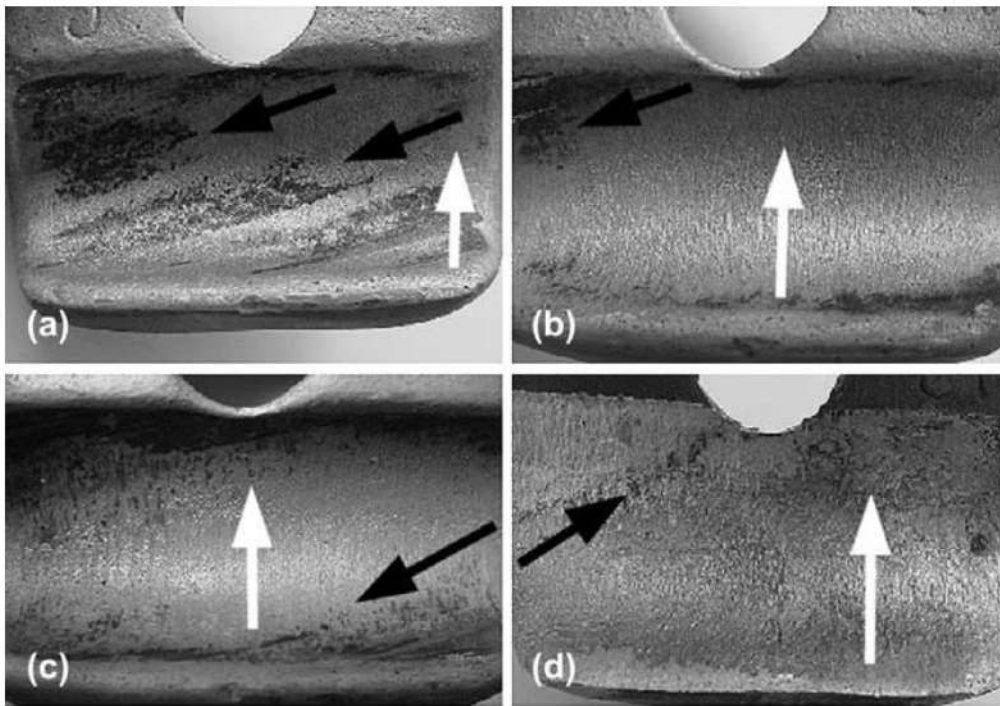
Inspección visual de la superficie interna de la grapa de fijación n° 4 de diferentes espaciadores revelo diferentes etapas de desgaste (véase figuras 10-a a 10-d). Algunas garras poseían marcas estáticas oxidadas, además de marcas de desgaste circunferencial. La grapa del espaciador n° 3 (figura 10-d) muestra una etapa de desgaste más avanzado, donde las marcas estáticas no pueden ya ser observadas. Investigación microscópica de las superficies desgastadas confirmo la presencia de regiones con marcas de intenso desgaste circunferencial y regiones con presencia de partículas de Al_2O_3 (véase figura 11).

Figura 10. (a) hasta (d). Vista general de la superficie interna de la garra número 4 de varios espaciadores. Las marcas más oscuras (flechas oscuras) son marcas estáticas iniciales del contacto entre grampa/cable. Las marcas de desgaste circunferenciales (flechas claras) indican la dirección de movimiento relativa entre las superficies de contacto. Las superficies internas de las garras muestran diferentes etapas de desgaste por fretting.

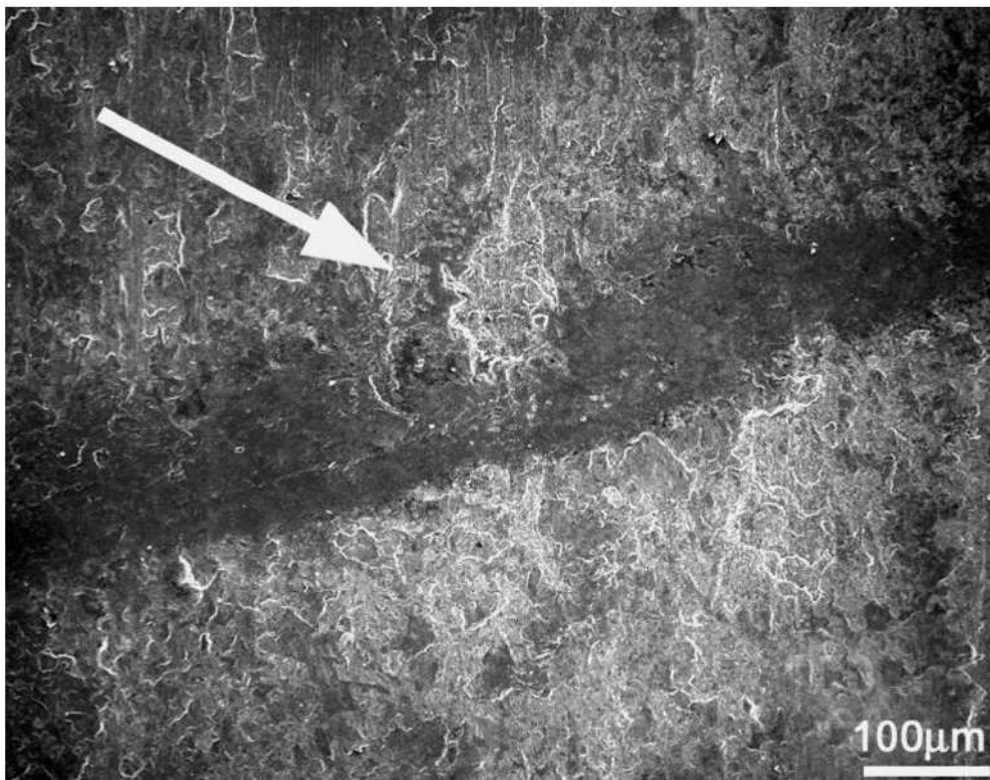
Figura 11. Superficie interna de la garra número 4, espaciador número 2, mostrando surcos de deformación e intensa oxidación. MEB-SEI.

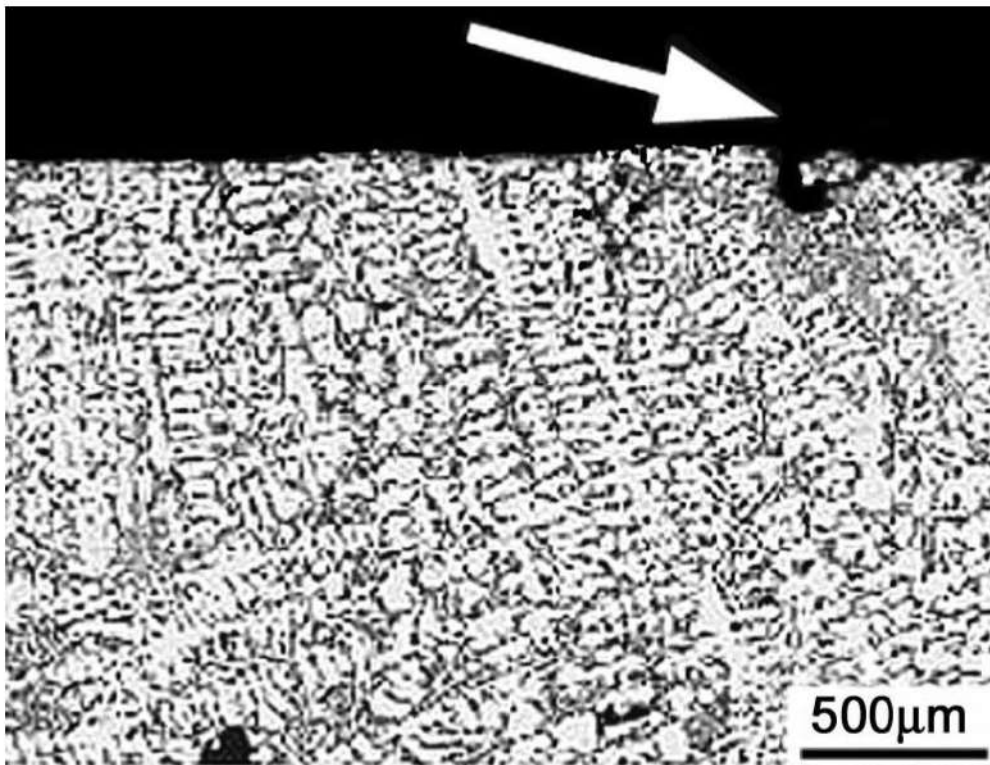
El examen metalográfico de la garra del espaciador n° 3 reveló una microestructura fundida de dureza 63 HV con partículas eutécticas groseras precipitadas interdendríticamente (véase figura 12), típica de la aleación Al-Si sin tratamiento de modificación de la morfología del eutéctico. El desgaste del material ocurrió preferencialmente por agrietamiento y desprendimiento de material a lo largo de las regiones interdendríticas, hecho que explica la presencia de partículas duras de Si incrustadas en la superficie de los alambres de la capa externa del subconductor (véase figuras 5 y 8-a). La parte inferior de la grapa de fijación presenta rosca mecanizada. Resultados del análisis químico del material de la grapa (véase tabla 5) están de acuerdo con los requisitos de la aleación Alcan 160, excepto por el contenido de Zn, que se encuentra encima del máximo especificado.

Figura 12. Garra número 4, sección longitudinal. Detalle de la microestructura fundida con dureza de 63 HV, mostrando brazos dendríticos de fase Al- α y partículas eutécticas de silicio precipitadas interdendríticamente. El desprendimiento de material y el agrietamiento ocurre preferentemente en las regiones interdendríticas (véase la flecha).

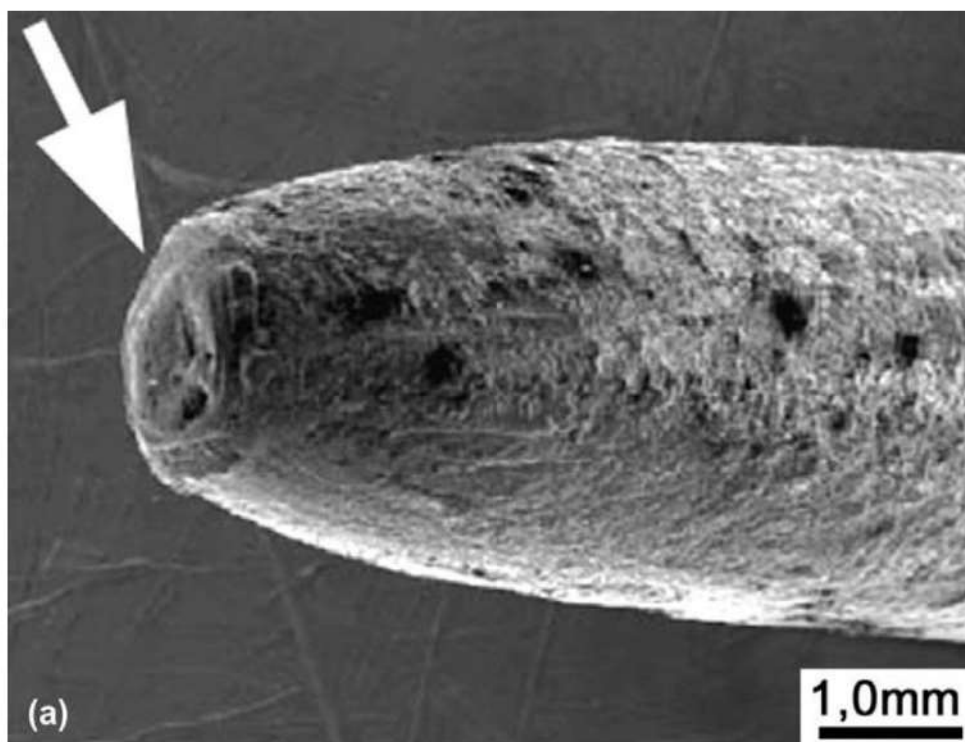
Los alambres de acero presentan composición química y propiedades mecánicas de acuerdo con los requisitos de las normas de la ABNT (véase tablas 6 y 7). La inspección visual de los alambres rotos indican fractura por mecanismo dúctil (véase figura 13-a). Un examen metalográfico de estos alambres reveló una microestructura perlítica orientada y refinada, con microdureza de 450 HV₁₀₀ (véase figura 13-b), y presencia de recubrimiento superficial de cinc, con espesor de aproximadamente 80 μm . La microestructura próxima de la fractura muestra esferoidización de la perlita, con microdureza de 370 HV₁₀₀ (véase figura 13-c), y la presencia de una región de fusión localizada y enfriamiento rápido, con microdureza de 870 HV₁₀₀. Los alambres de acero rompieron por mecanismo dúctil promovido por la inestabilidad microestructural causada por el calentamiento localizado^{1,6}.

Figura 13. (a) Alambre de acero. Fractura dúctil, mostrando intensa deformación plástica (ver flecha). MEB-SEI.

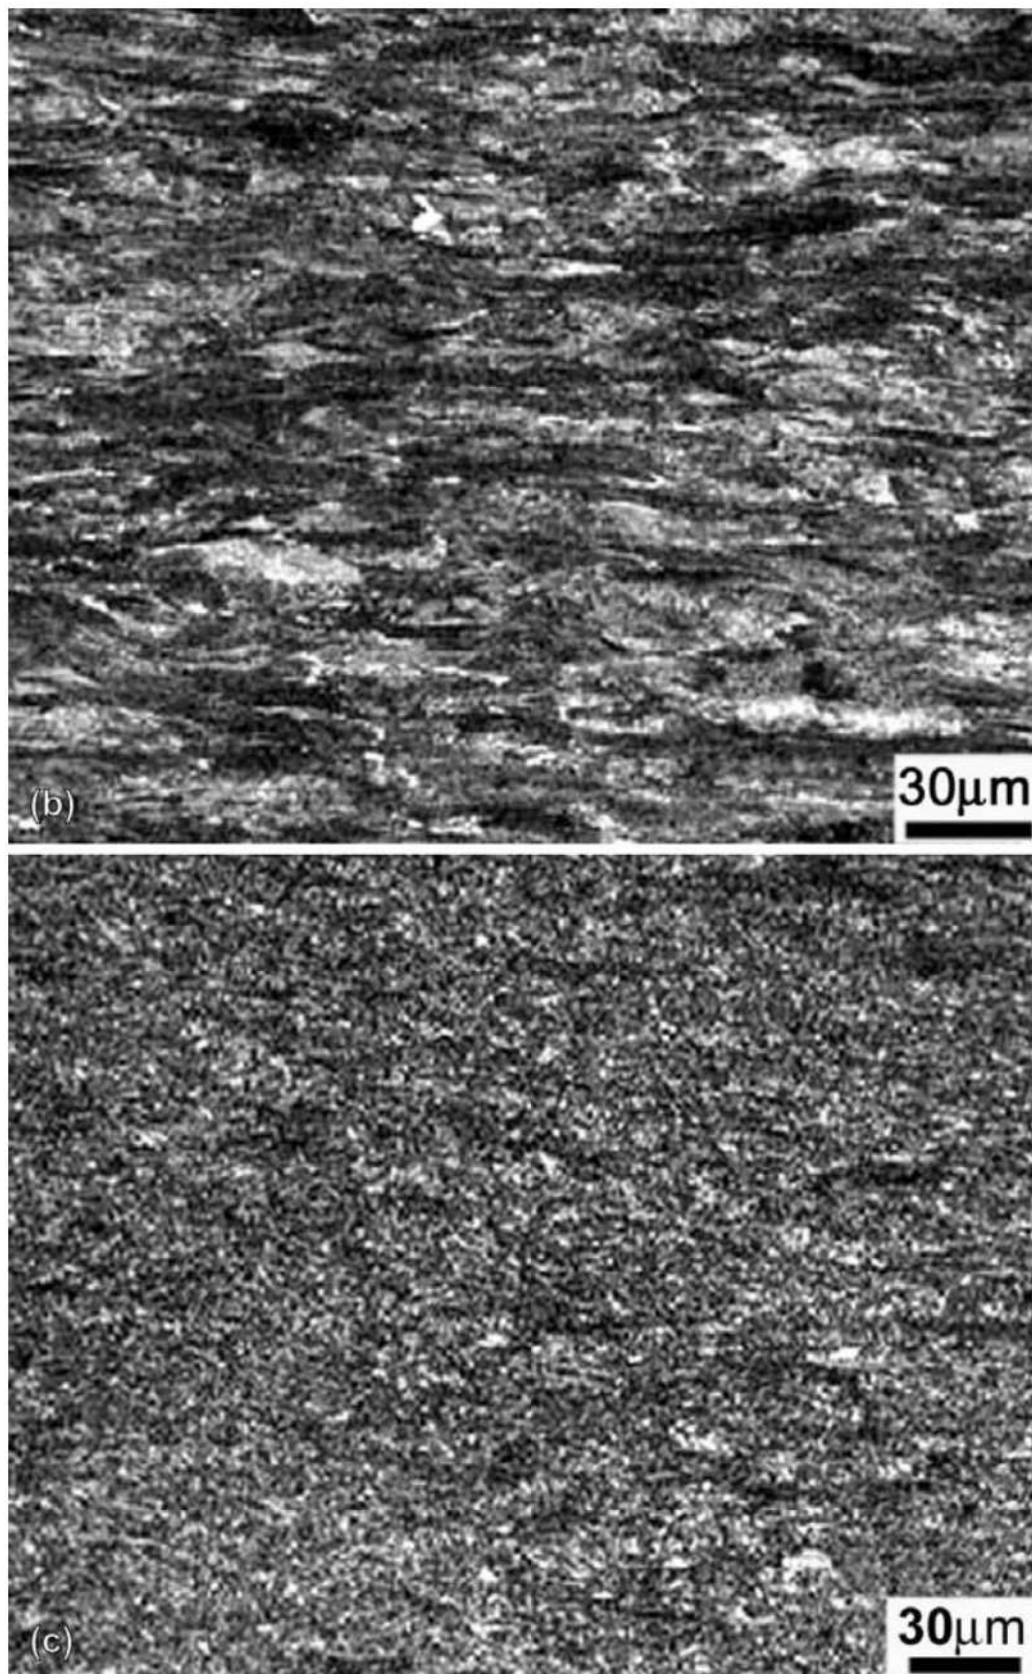
Figura 13. (b) Microestructura que muestra perlita orientada ($\alpha + \text{Fe}_3\text{C}$) con dureza de 450 HV_{100} . Nital.

(c) Microestructura cercana a la superficie de fractura, mostrando perlita esferoidizada con dureza de 370 HV_{100} . Nital

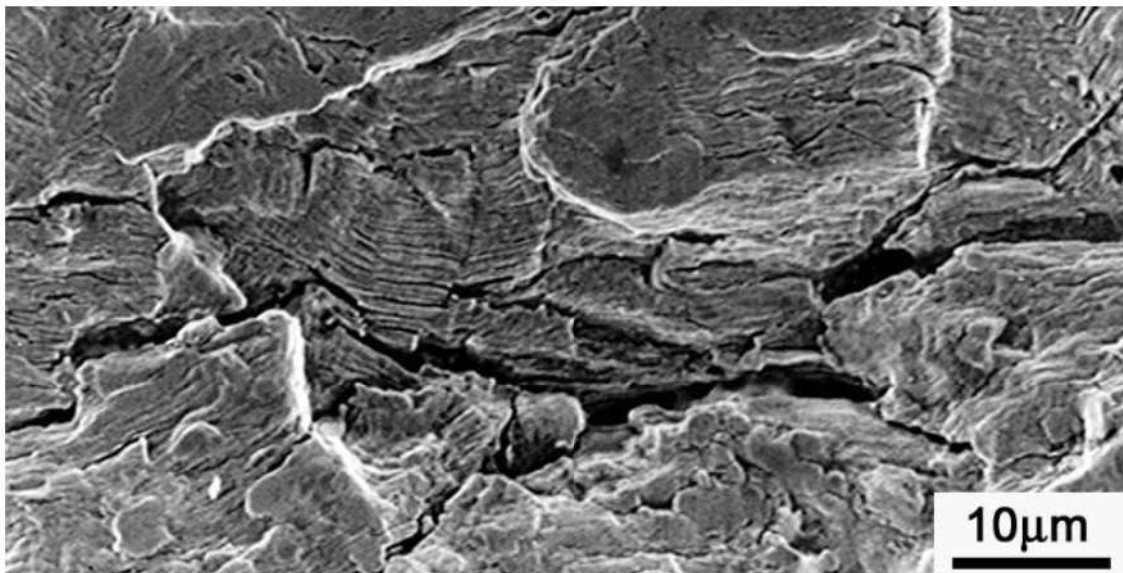
Figura 3. Ejemplo de las estrías de fatiga asociadas con agrietamiento secundario en la superficie de fractura de la placa de compresión. MEB-SEI. 1000X.
