Metalografía y Análisis de Fallas

Casos Seleccionados (1933-2003)

**Metalografía y Análisis de Fallas:
Casos Seleccionados (1933-2003)**

DOI: 10.11606/9788553380060

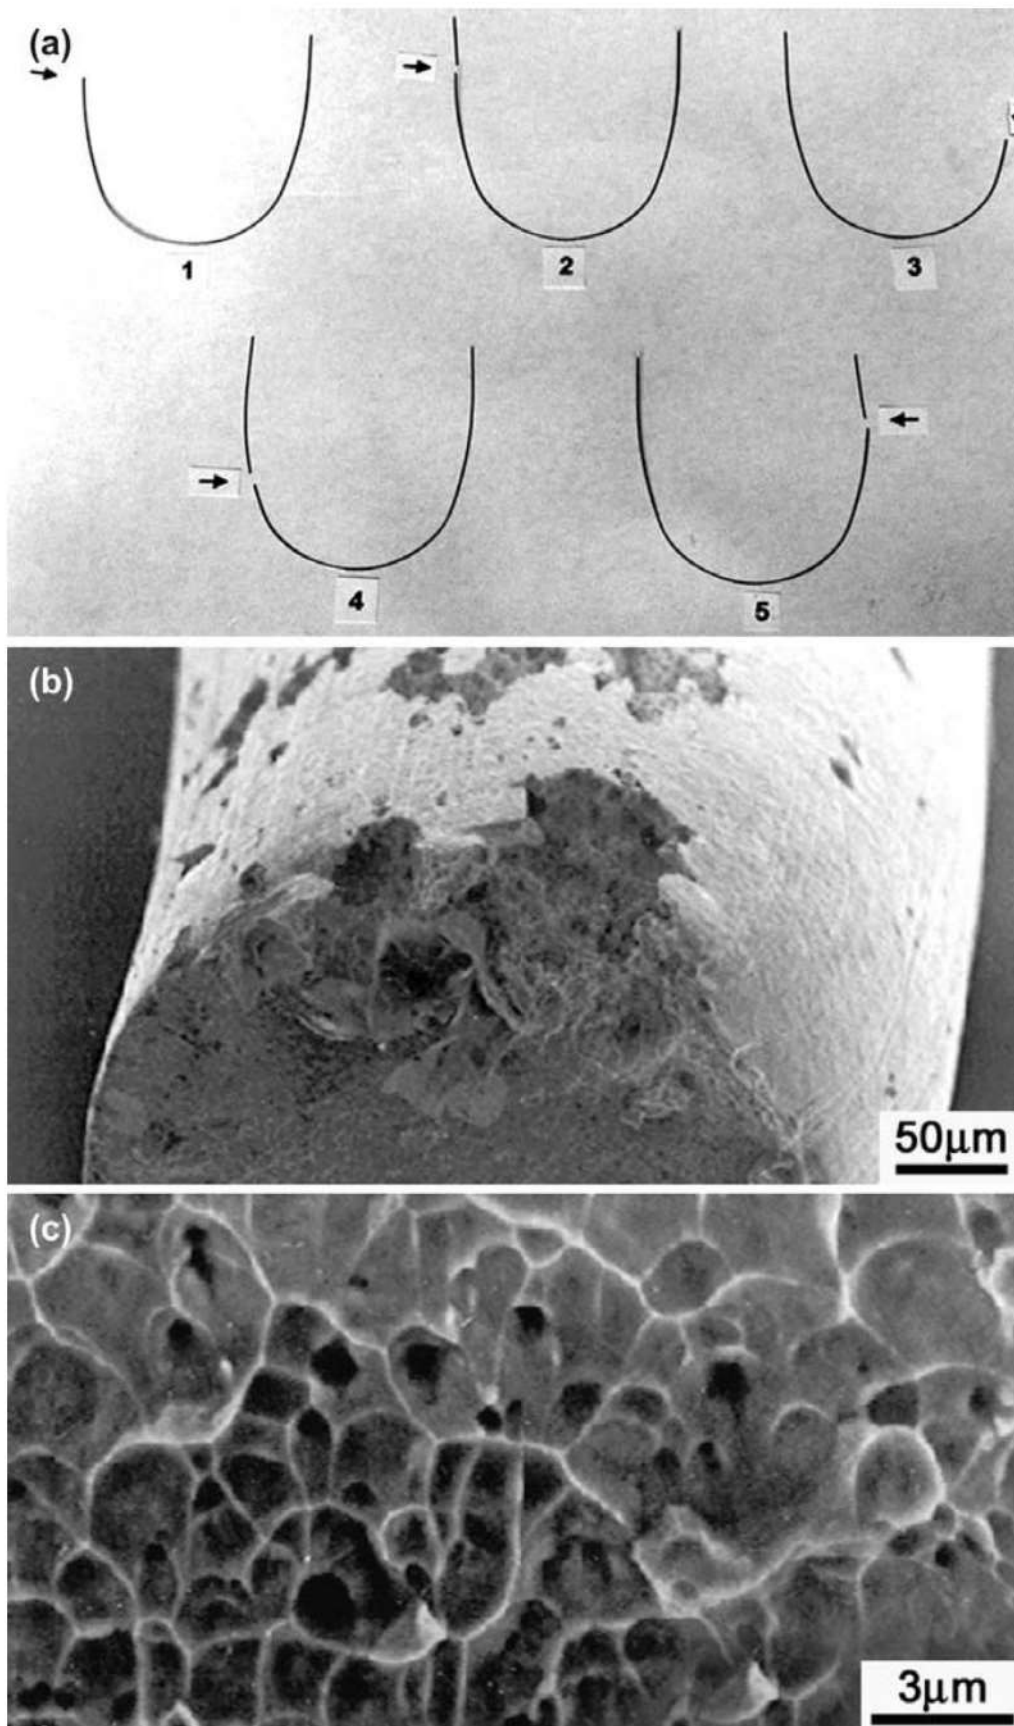
El examen de las superficies de fractura de los alambres de Nitinol indicó la ocurrencia de fractura dúctil asociada a una gran proporción de áreas corroídas, causando la falla de los alambres por sobrecarga (ver figuras 6-a a 6-c). El mecanismo de corrosión fue identificado como ataque selectivo al níquel, y fue asociado a la intensa presencia de defectos superficiales de fabricación en los alambres, que dificulta la formación de la camada protectora de óxido (repasivación)²⁴. Además, el contenido de carbono de los alambres de Nitinol está por encima del valor máximo especificado por la norma ASTM²⁵ (ver tabla 3). El Nitinol es un material desarrollado en la década de 1960 y presenta propiedades interesantes, como superplasticidad y biocompatibilidad, teniendo varias aplicaciones en la bioingeniería como material para herramientas de válvulas cardíacas, alambres guía para cateterismo, instrumentos de cirugía poco invasiva, implantes de cadera, grapas oseas y las placas de cráneo²⁶⁻²⁷.

Figura 6. (a) Alambres de Nitinol.

(b) Visión general de la superficie de fractura, mostrando defectos superficiales y corrosión. MEB-SEI. 150X.

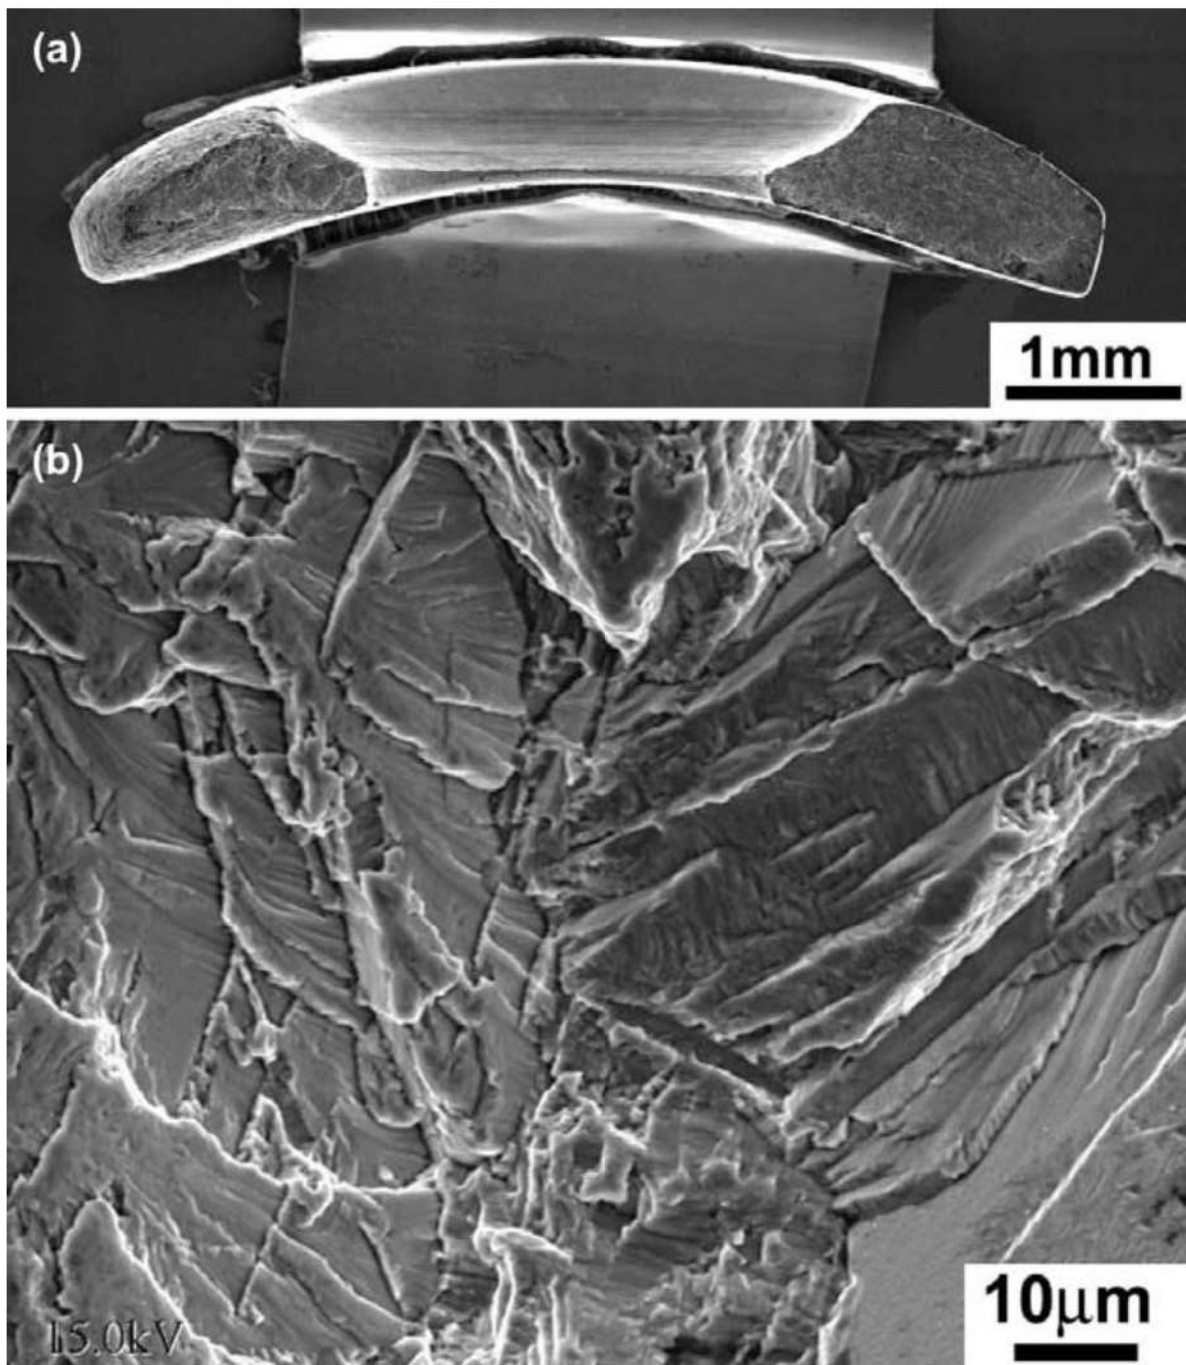
Figura 4. (a) Examen microfractográfico, condición 1: vista general. MEB-SEI.

(b) Examen microfractográfico, condición 1: detalle de la región de fractura estable, mostrando estrías y fisuras paralelas, formación de escalones y fisuración intergranular. MEB-SEI.

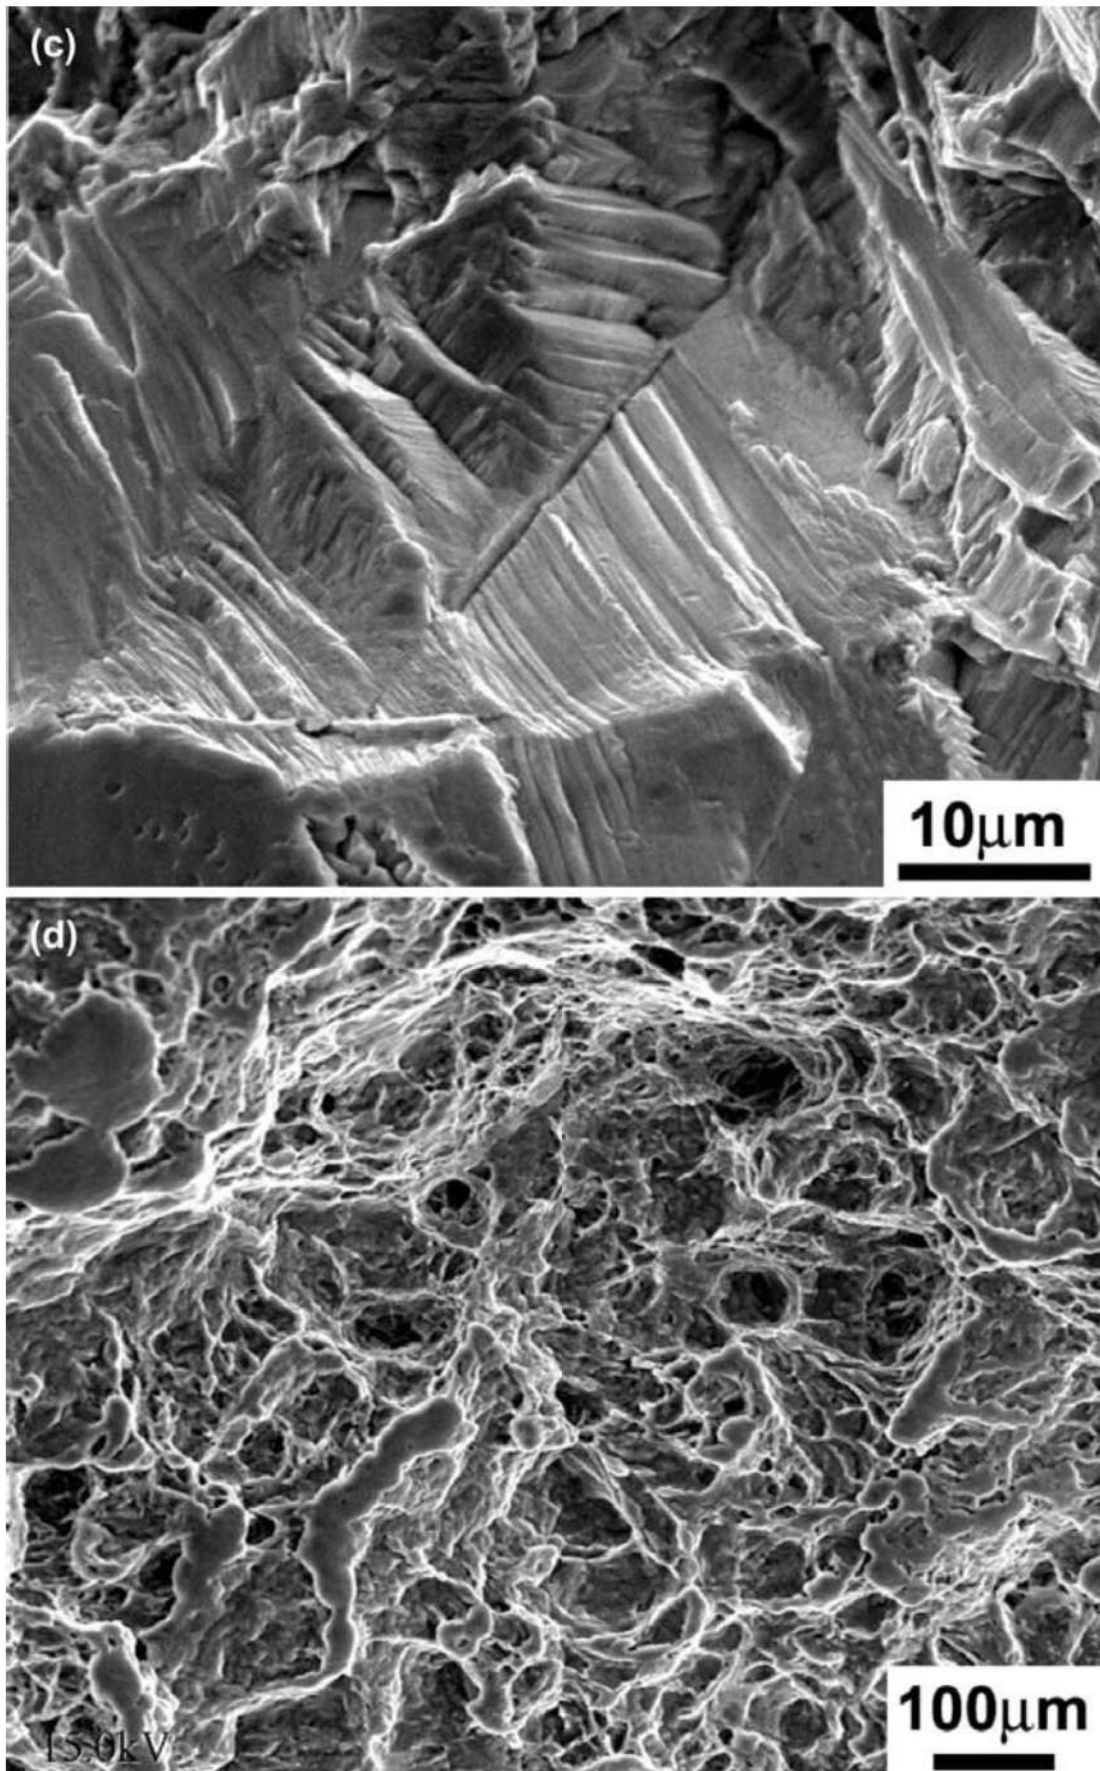
Figura 4. (c) Examen microfractográfico, condición1: detalle de la región de fractura estable, mostrando estrías y fisuras paralelas, y fisuración intergranular. MEB-SEI.

(d) Examen microfractográfico, condición1: detalle de la región de sobrecarga, mostrando alvéolos de fractura dúctil. MEB-SEI.

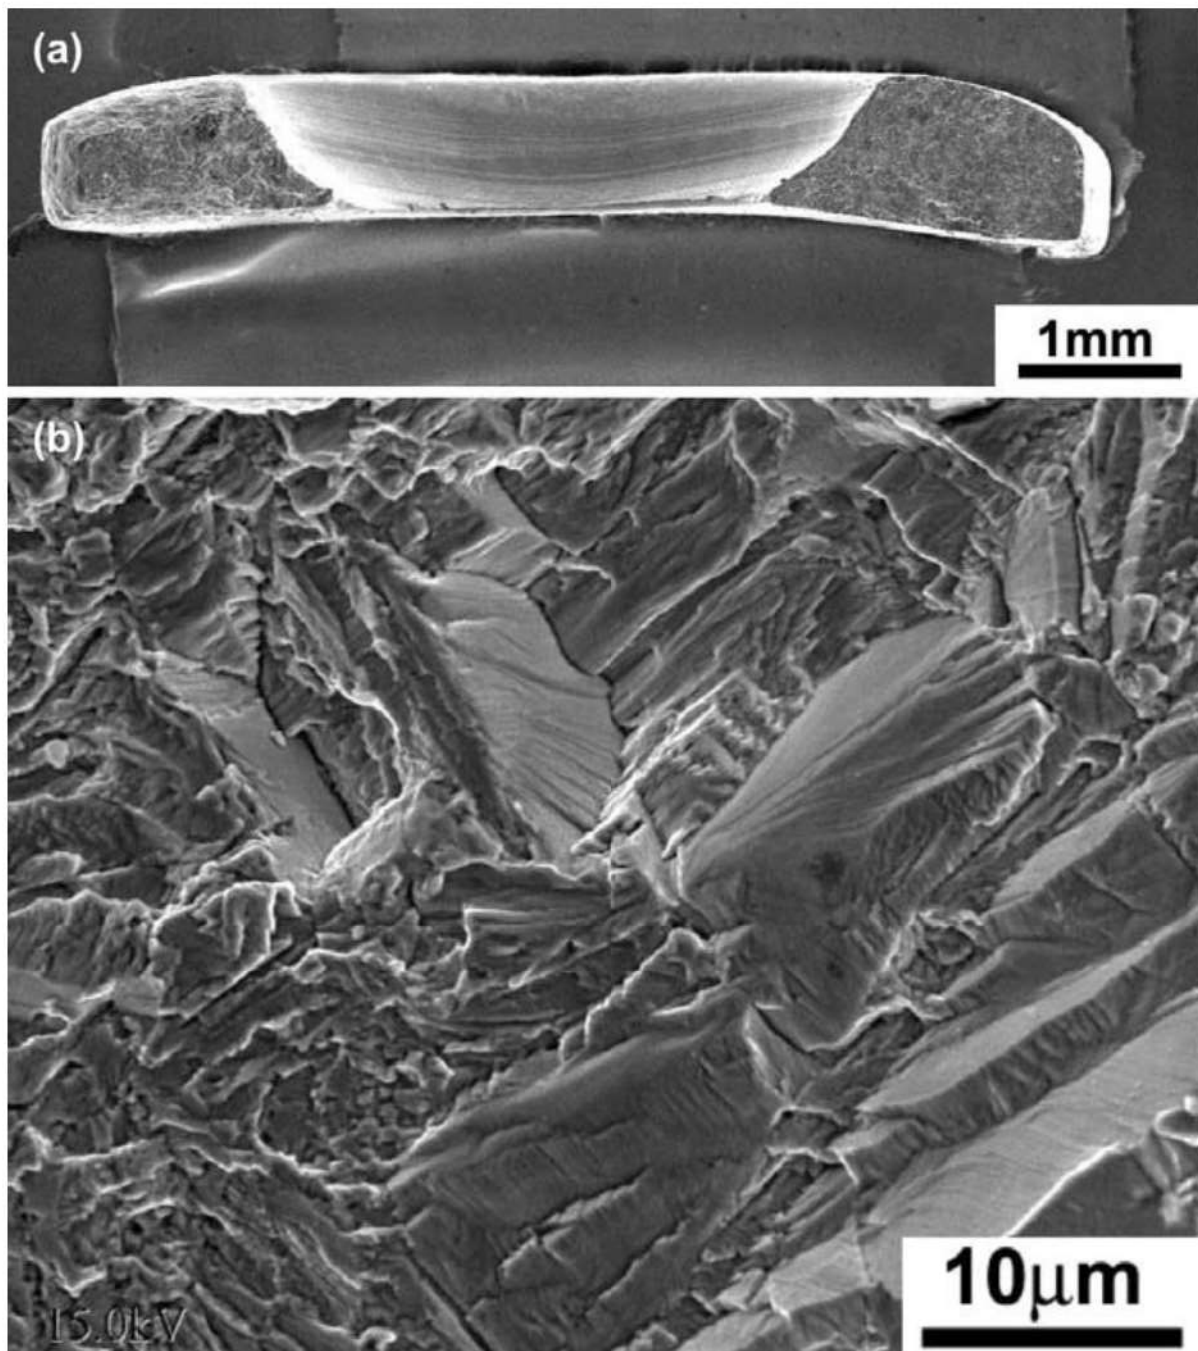
Figura 5. (a) Examen microfractográfico, condición 3: vista general. MEB-SEI.

(b) Examen microfractográfico, condición 3: detalle de la región de fractura estable, mostrando estrías y fisuras paralelas, formación de escalones y fisuración intergranular. MEB-SEI.

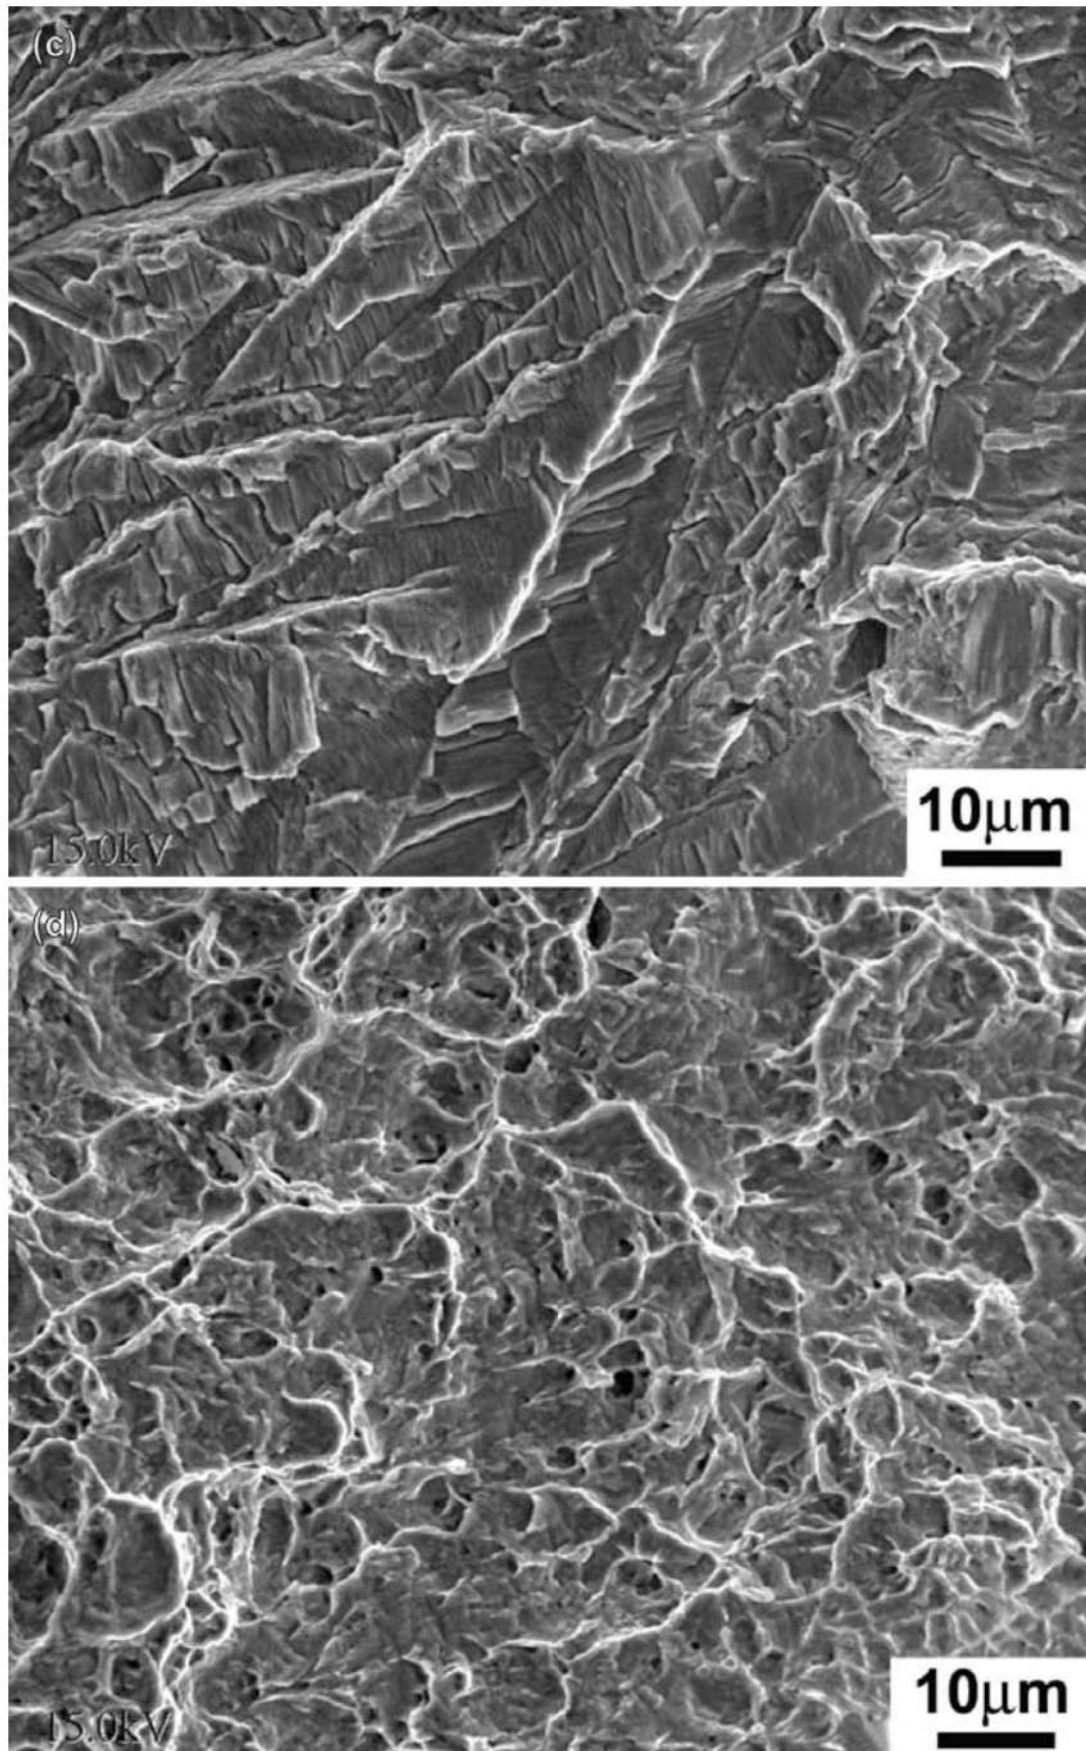
Figura 5. (c) Examen microfractográfico, condición 3: detalle de la región de fractura estable, mostrando estrías y fisuras paralelas, y fisuración intergranular. MEB-SEI.

(d) Examen microfractográfico, condición 3: detalle de la región de sobrecarga, mostrando alvéolos de fractura dúctil. MEB-SEI.

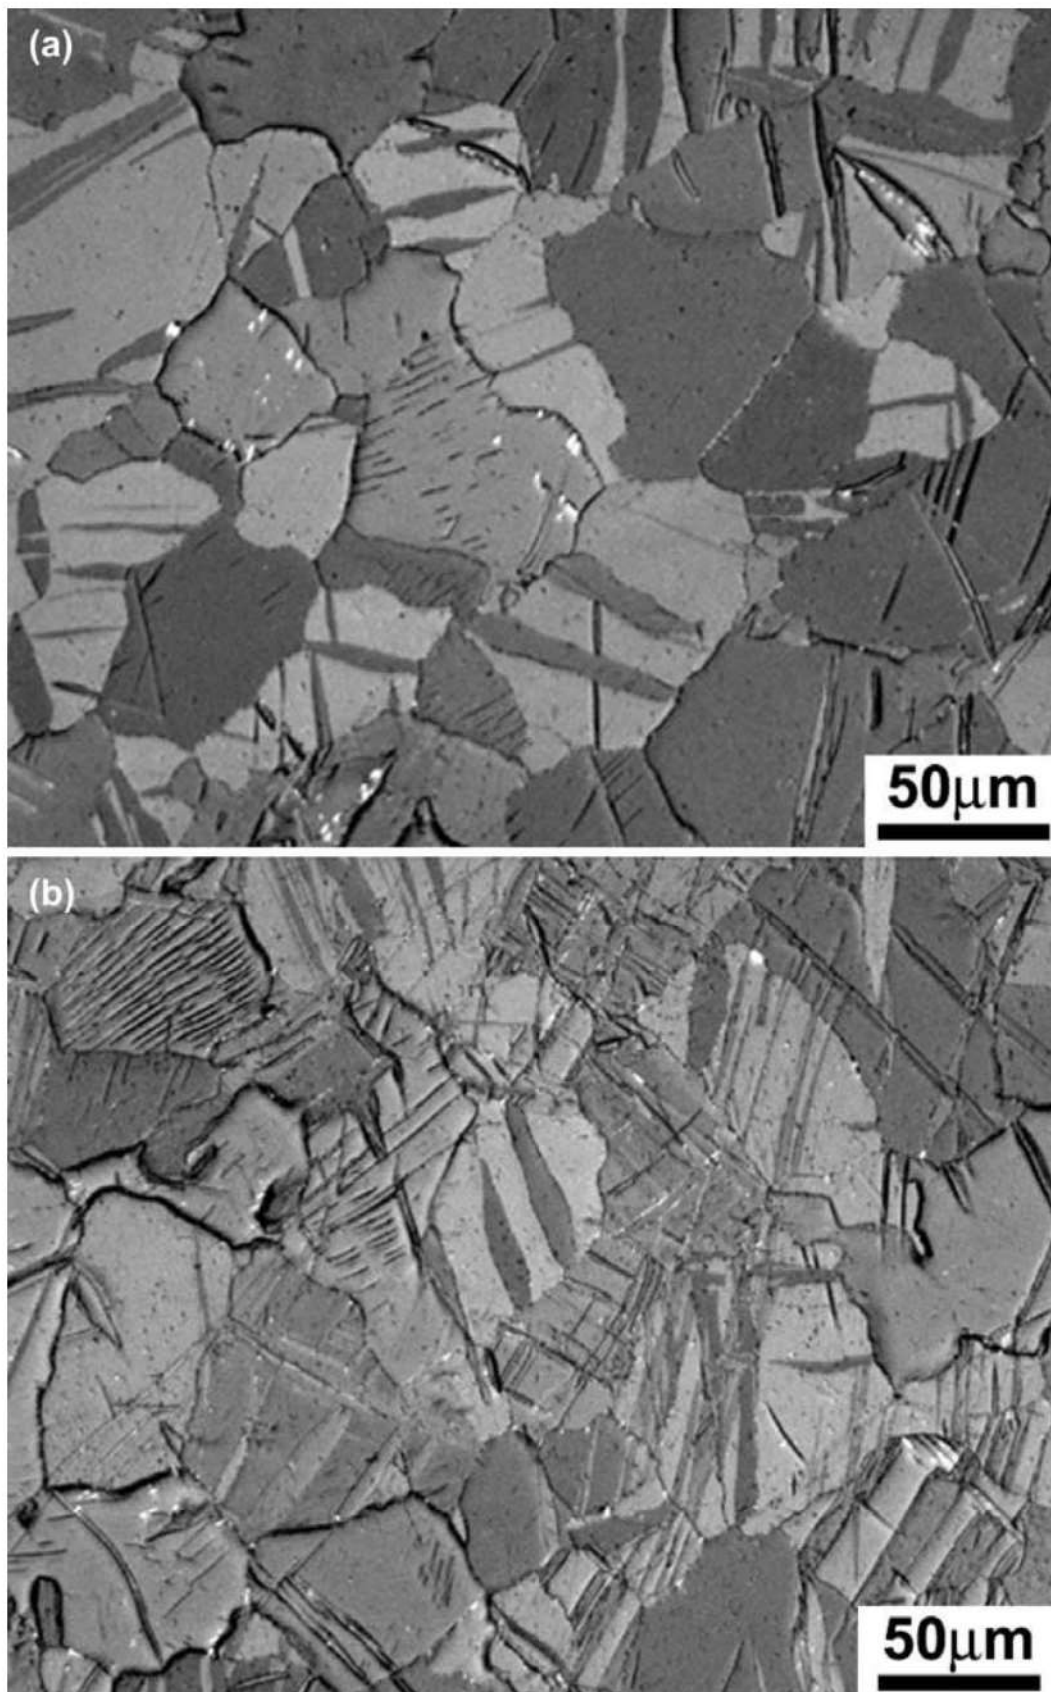
Figura 6. (a) Examen metalográfico, condición 3: detalle de la región lejos de la superficie de fractura. Microscopio óptico.

(b) Examen metalográfico, condición 3: detalle de la región de fractura por fatiga, mostrando una mayor concentración de maclas mecánicas. Microscopio óptico.

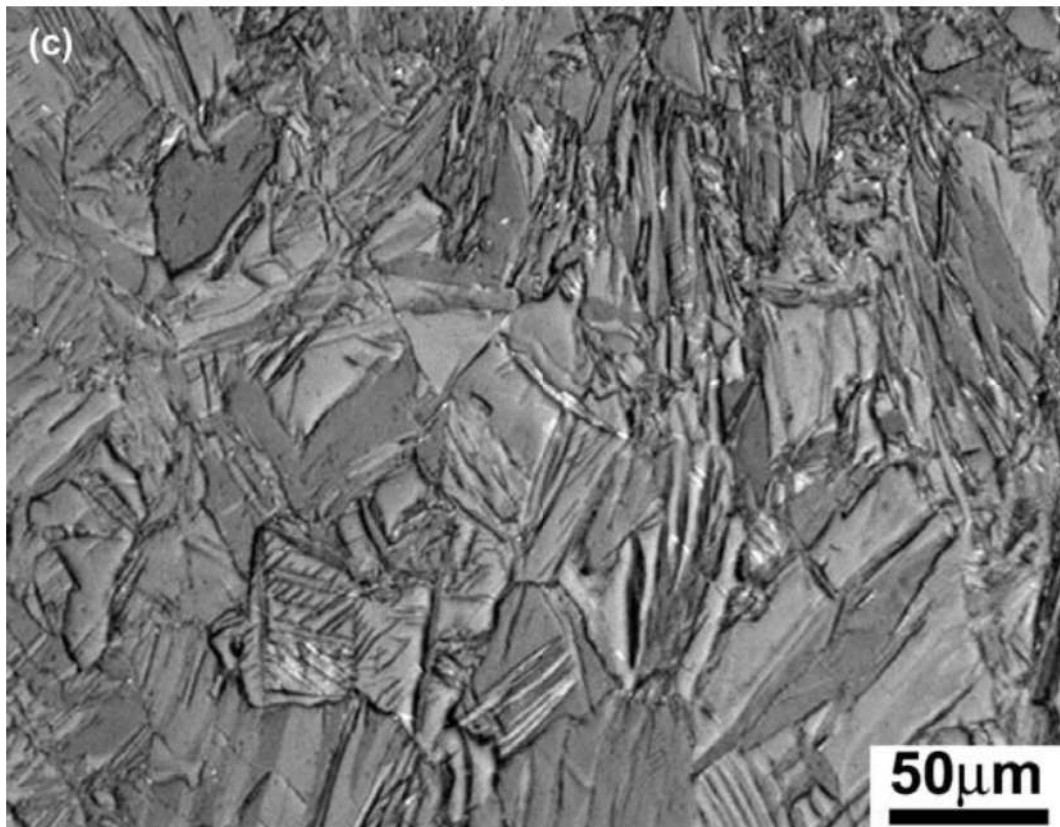
Figura 6. (c) Examen metalográfico, condición 3: detalle de la región de fractura por sobrecarga, mostrando mayor concentración de maclas mecánicas y deformación de los granos de la fase α . Microscopio óptico.

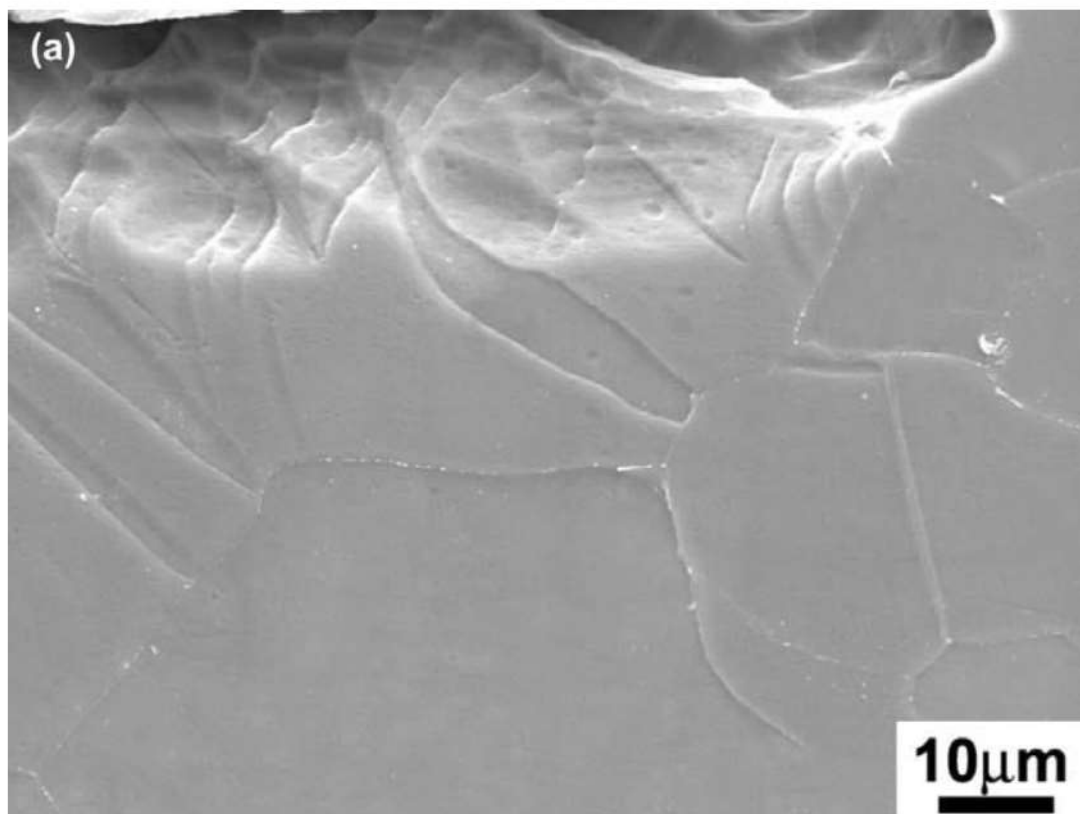
Figura 7. (a) Examen metalográfico junto a la superficie de fractura, condición 2: región de fractura estable, mostrando cómo la maclación causa la formación de fisuras paralelas en la superficie de la fractura. MEB-SEI.

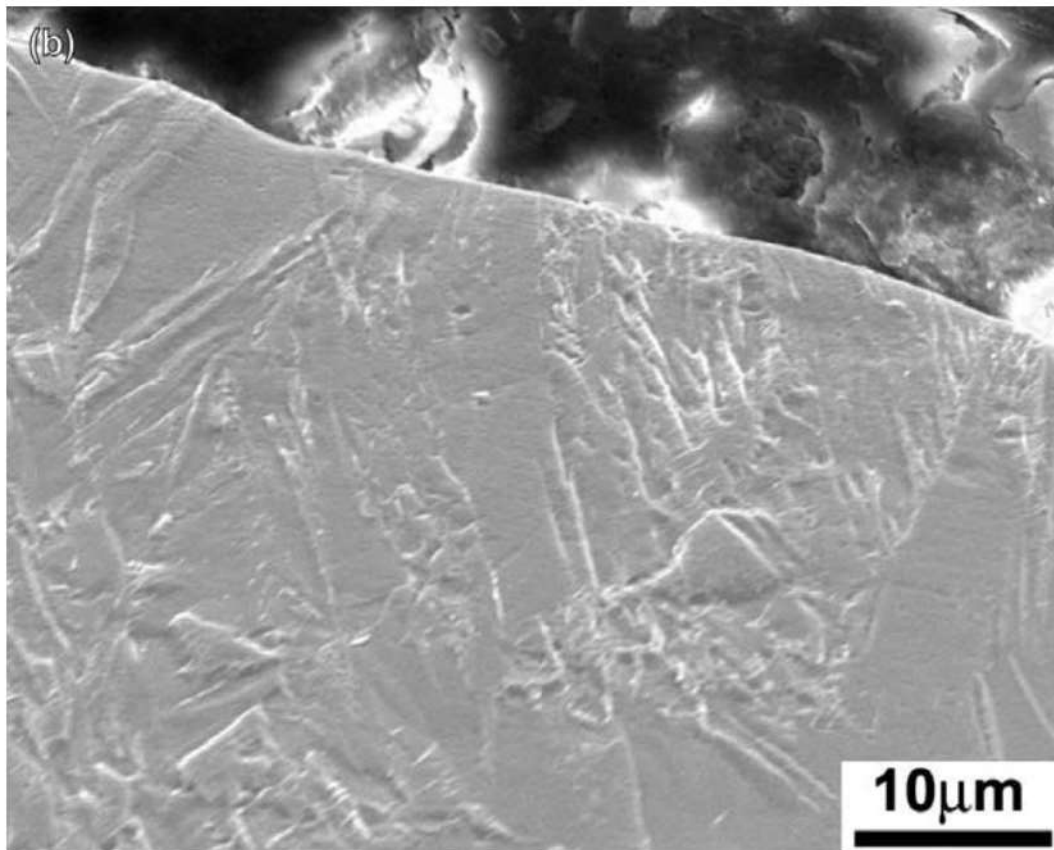
Figura 7. (b) Examen metalográfico junto a la superficie de fractura, condición 2: región de sobrecarga con alta concentración de maclas mecánicas. MEB-SEI.

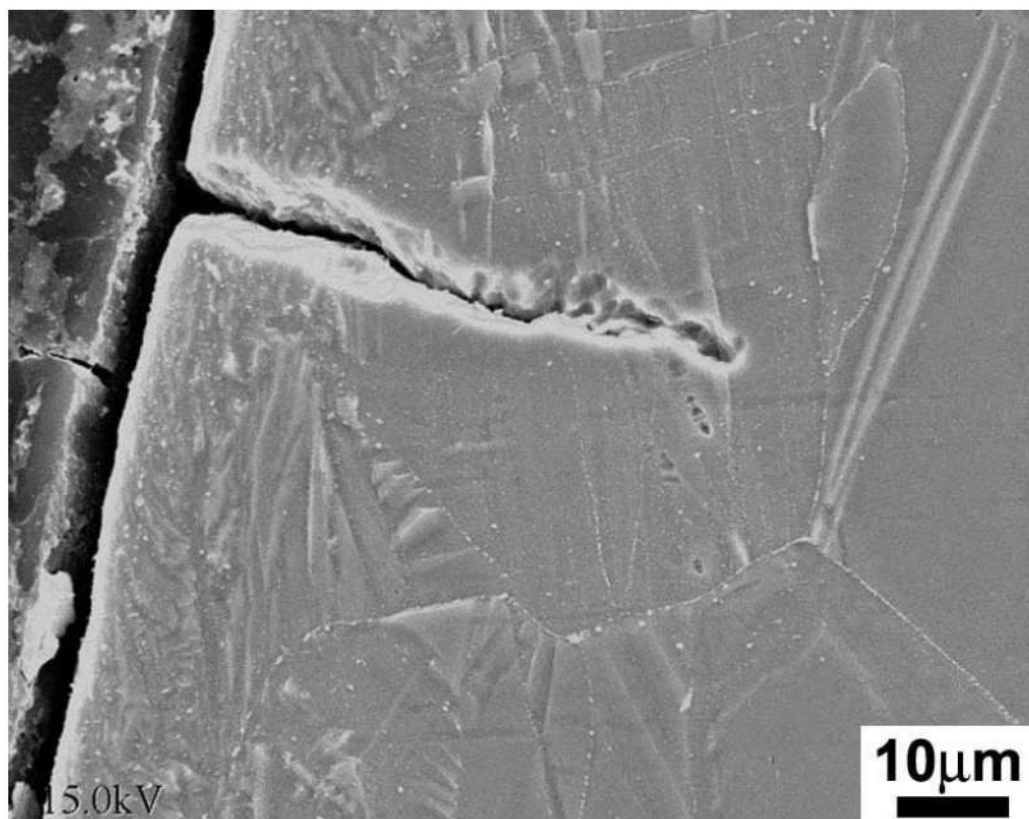
Figura 8. Examen metalográfico junto a la superficie lateral de la placa, condición 3, mostrando la fisuración secundaria del tipo transgranular asociado a alta concentración de maclas mecánicas. MEB-SEI.

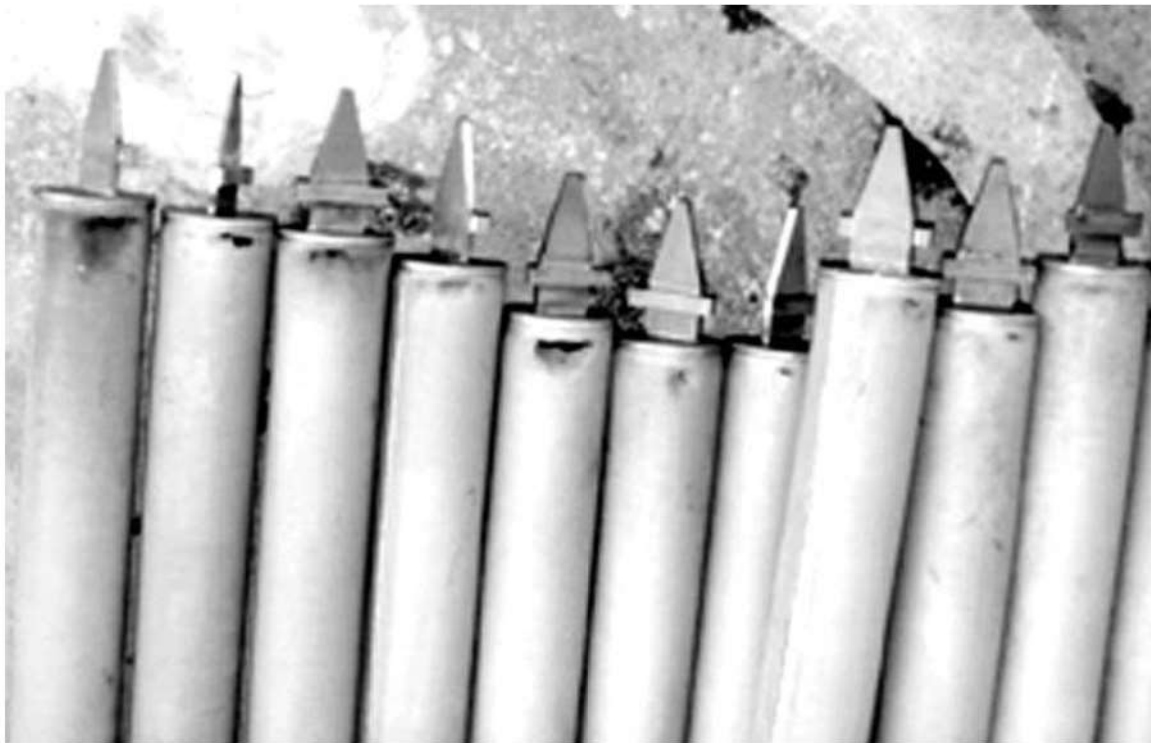
Figura 2. Localización de los defectos en los cartuchos sinterizados.

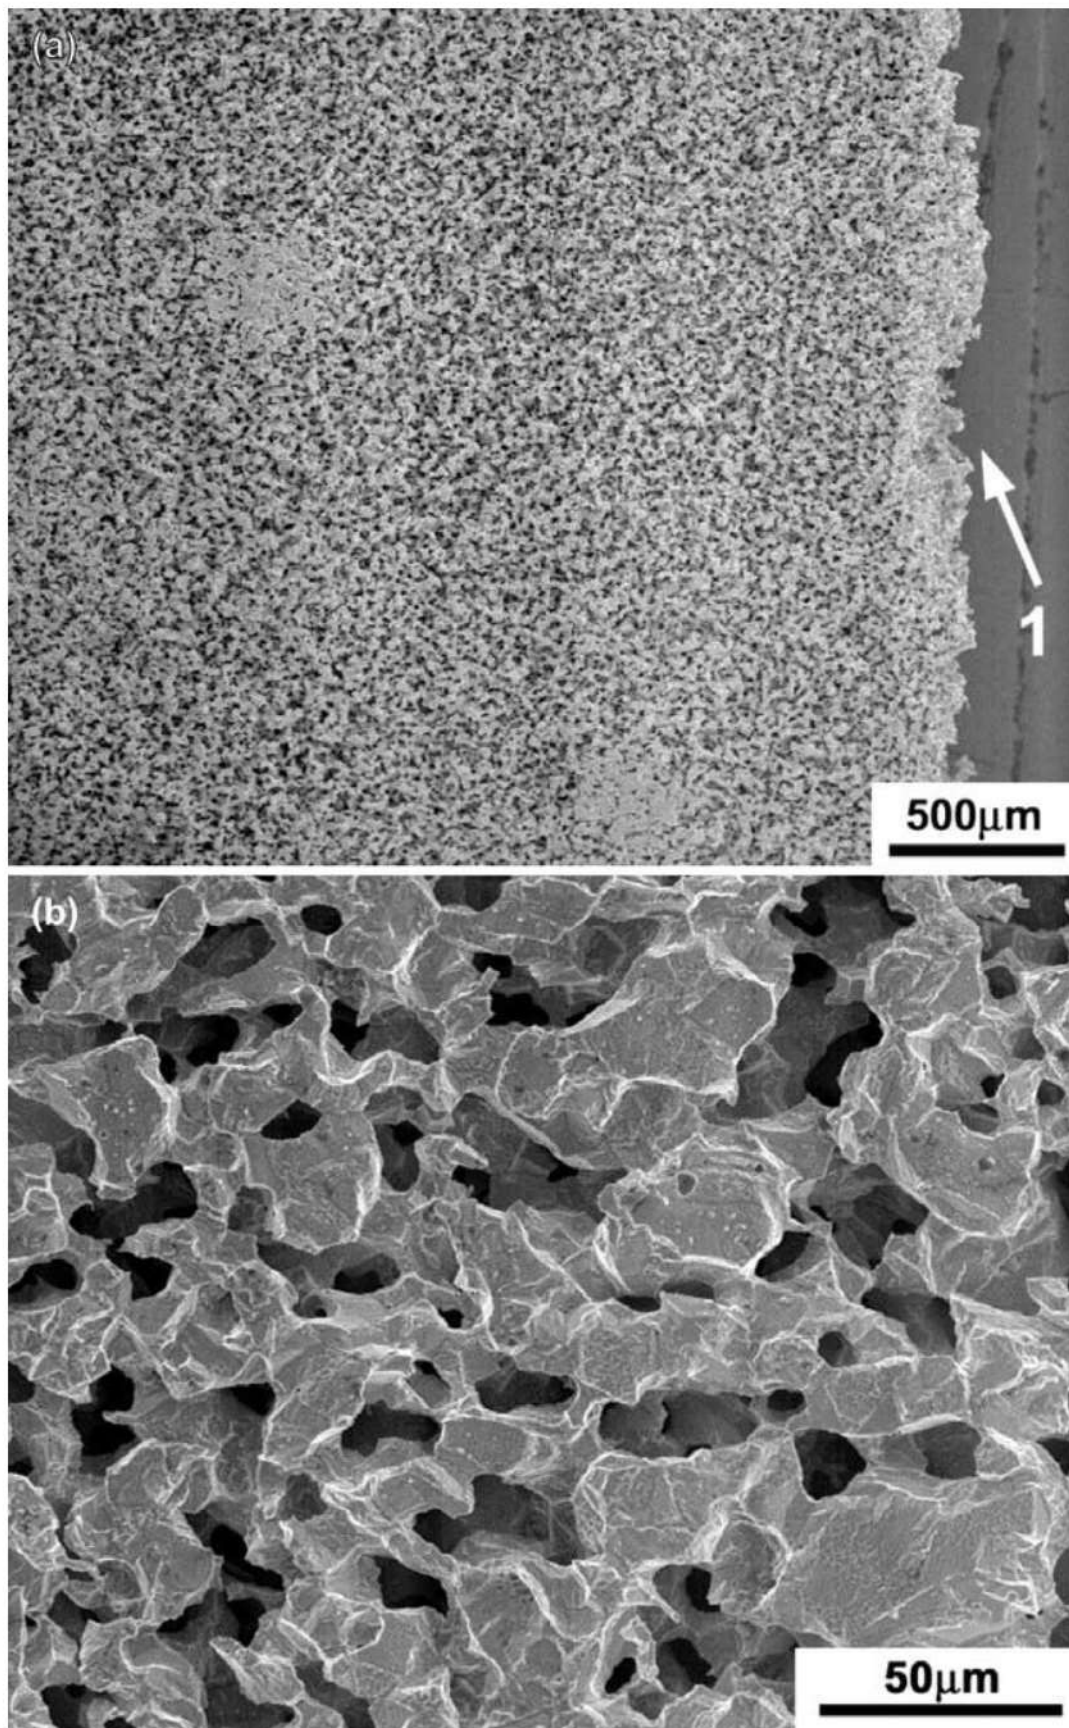
Figura 4. Topografía de la superficie externa del cartucho. (a) Vista general cerca de la fisura transversal (flecha 1). (b) Región lejos de la fisura, mostrando polvos de Ni con morfología facetada. MEB-SEI.

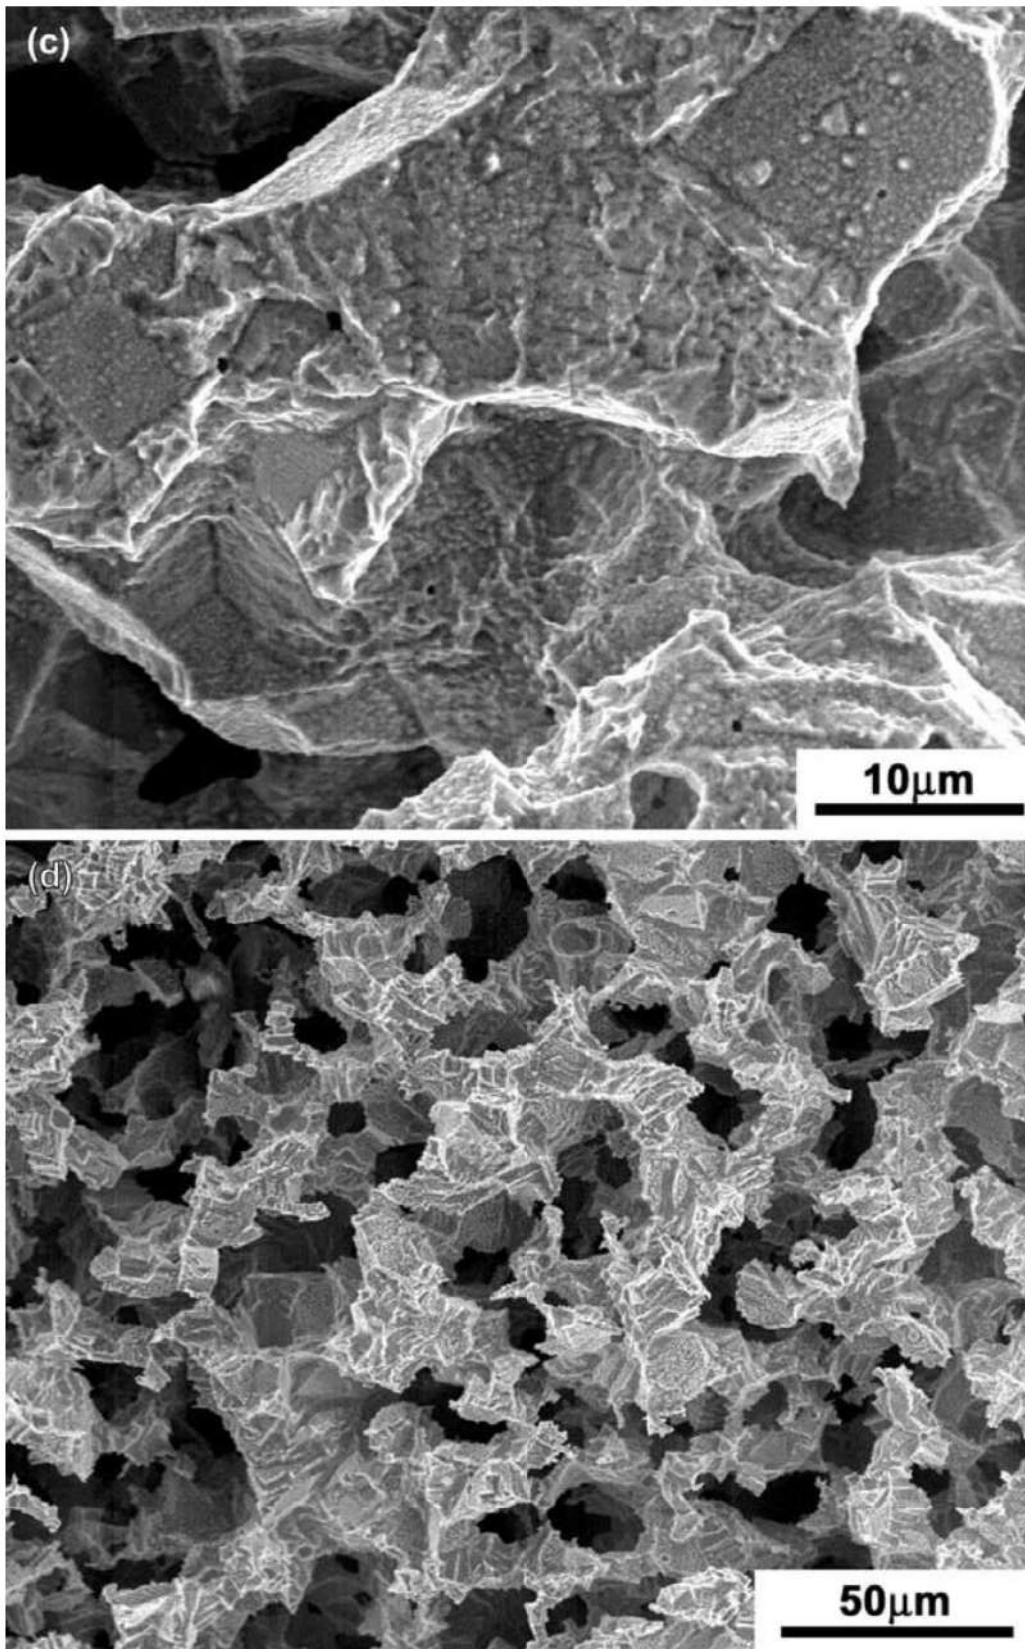
Figura 4. Topografía de la superficie externa del cartucho. (c) Región lejos de la fisura, mostrando polvos de Ni con morfología facetada. (d) Región cercana a la fisura, que trae polvos de Ni con superficie rugosa, revelando aspectos cristalográficos, típicos de corrosión preferencial. MEB-SEI.

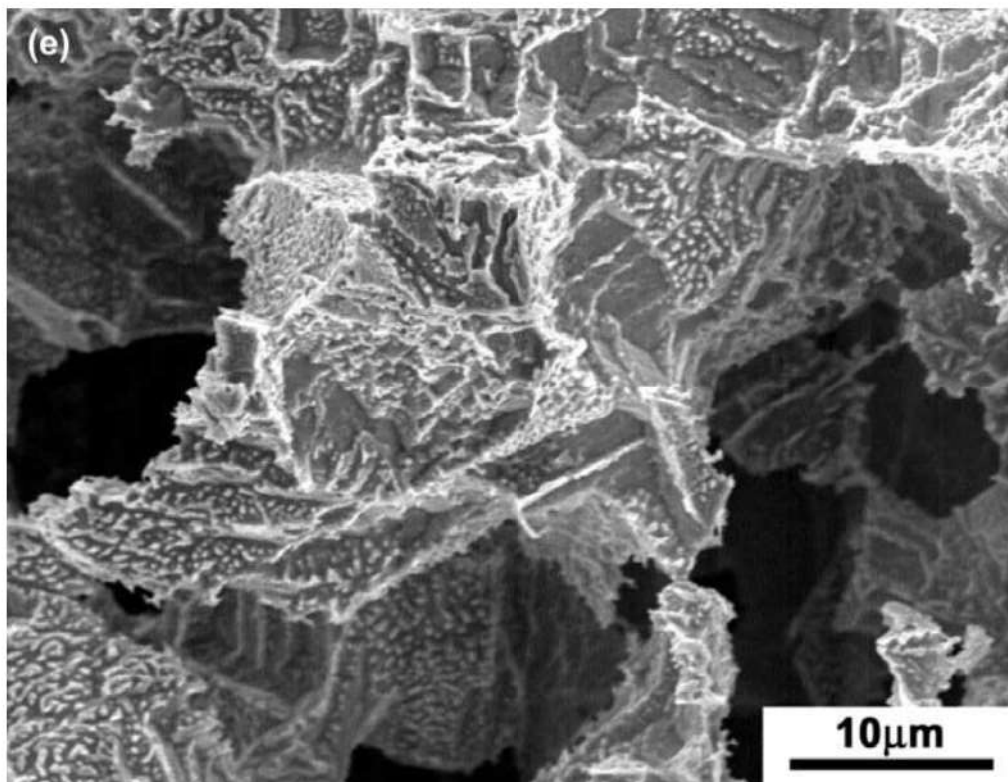
Figura 4. Topografía de la superficie externa del cartucho. (e) Región cercana a la fisura, mostrando polvos de Ni con superficie rugosa, revelando aspectos cristalográficos, típicos de corrosión preferencial. MEB-SEI.

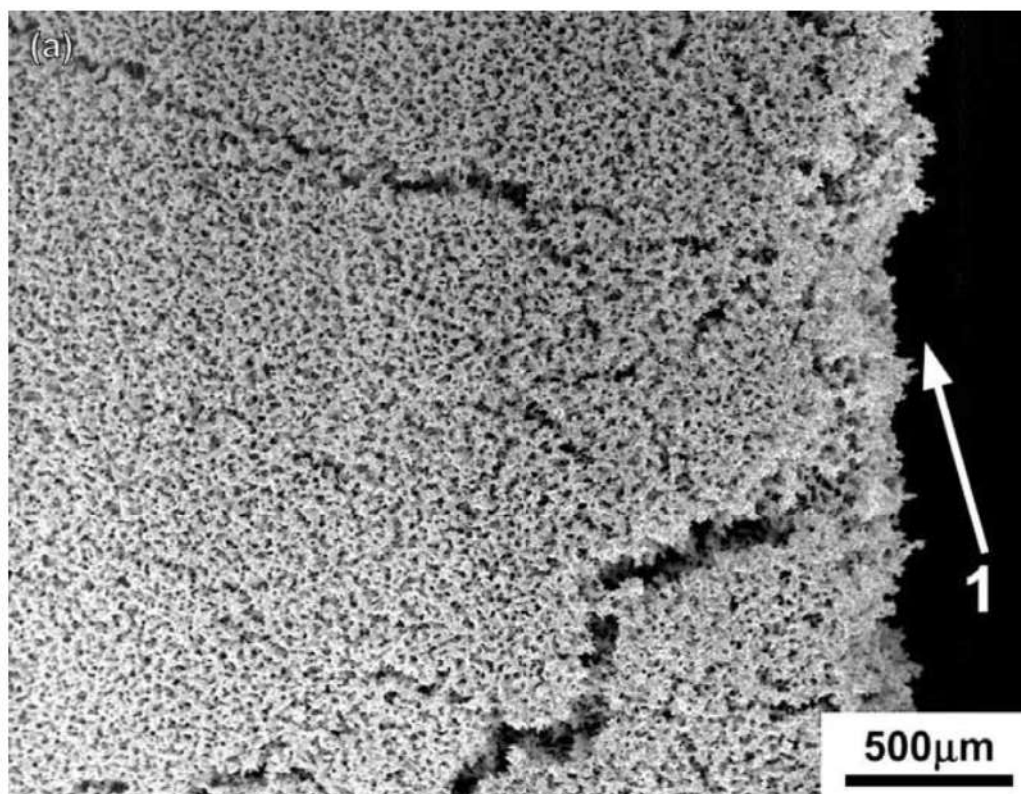
Figura 5. Topografía de la superficie externa del cartucho. (a) Vista general cerca de la fisura transversal (flecha 1), mostrando intensa fisuración secundaria intergranular. MEB-SEI.

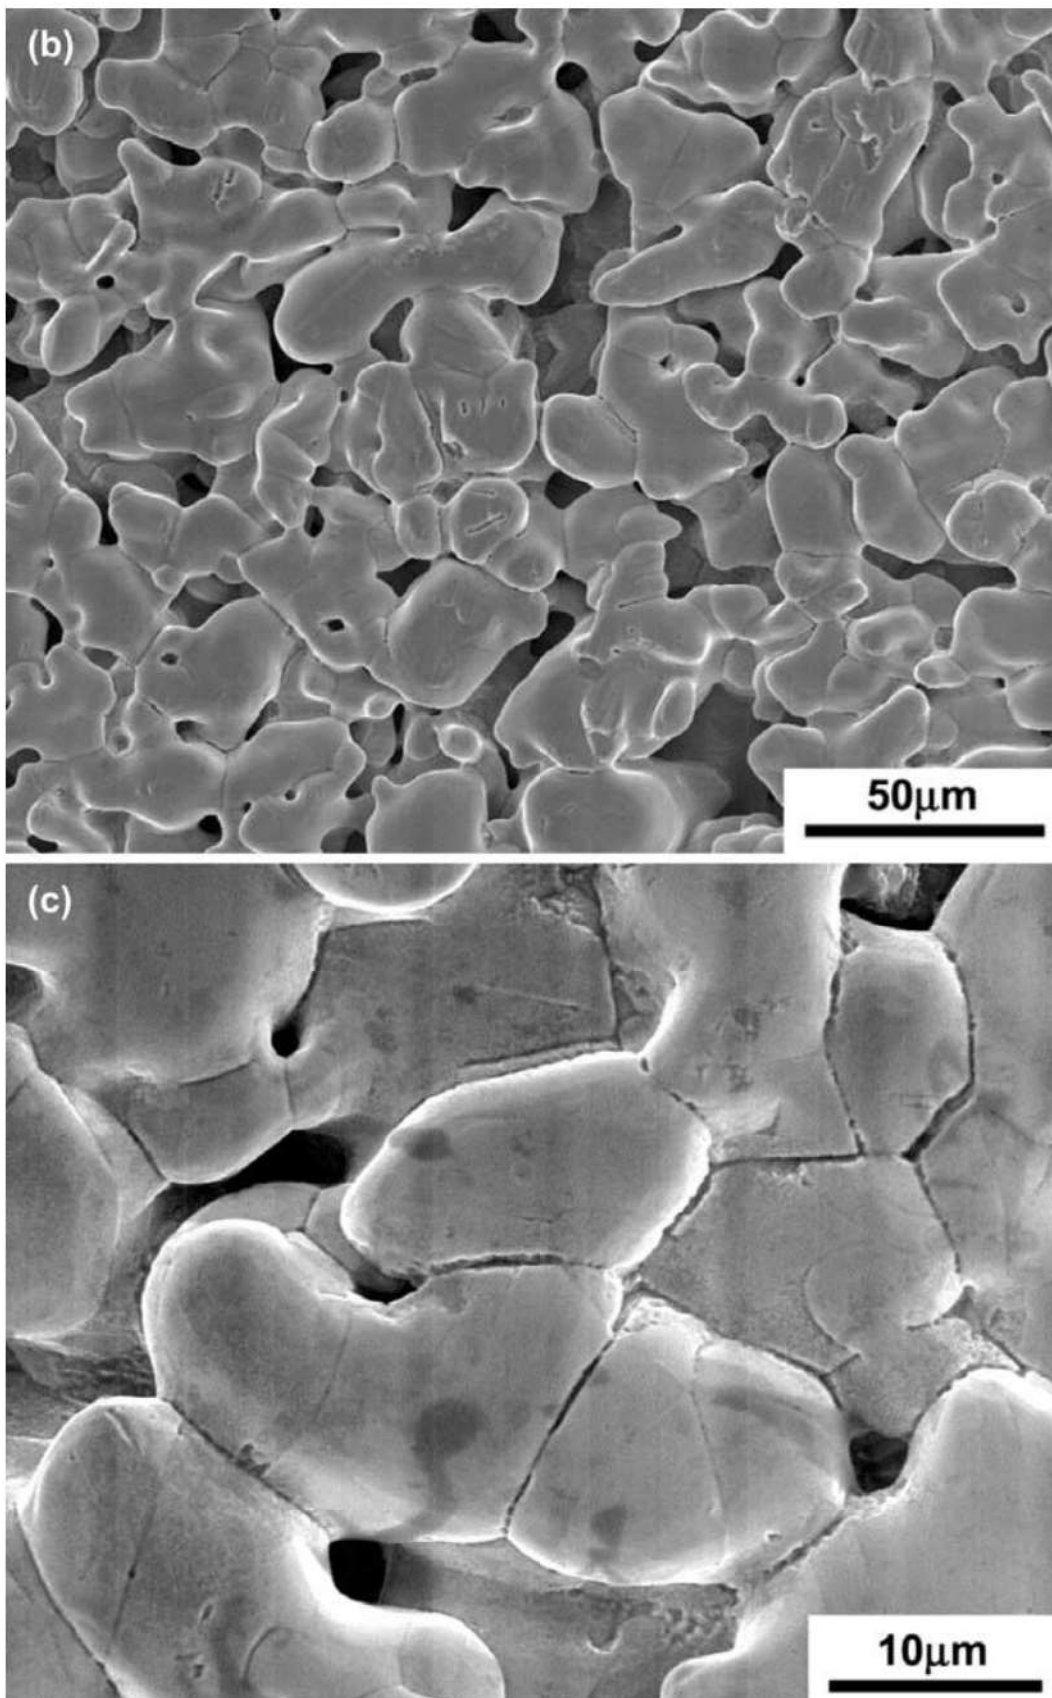
Figura 5. Topografía de la superficie externa del cartucho. (b) y (c) Región lejos de la fisura, mostrando polvos de Ni con morfología bien lisa y decoesión intergranular. MEB-SEI.
