Metalografía y Análisis de Fallas

Casos Seleccionados (1933-2003)

**Metalografía y Análisis de Fallas:
Casos Seleccionados (1933-2003)**

DOI: 10.11606/9788553380060

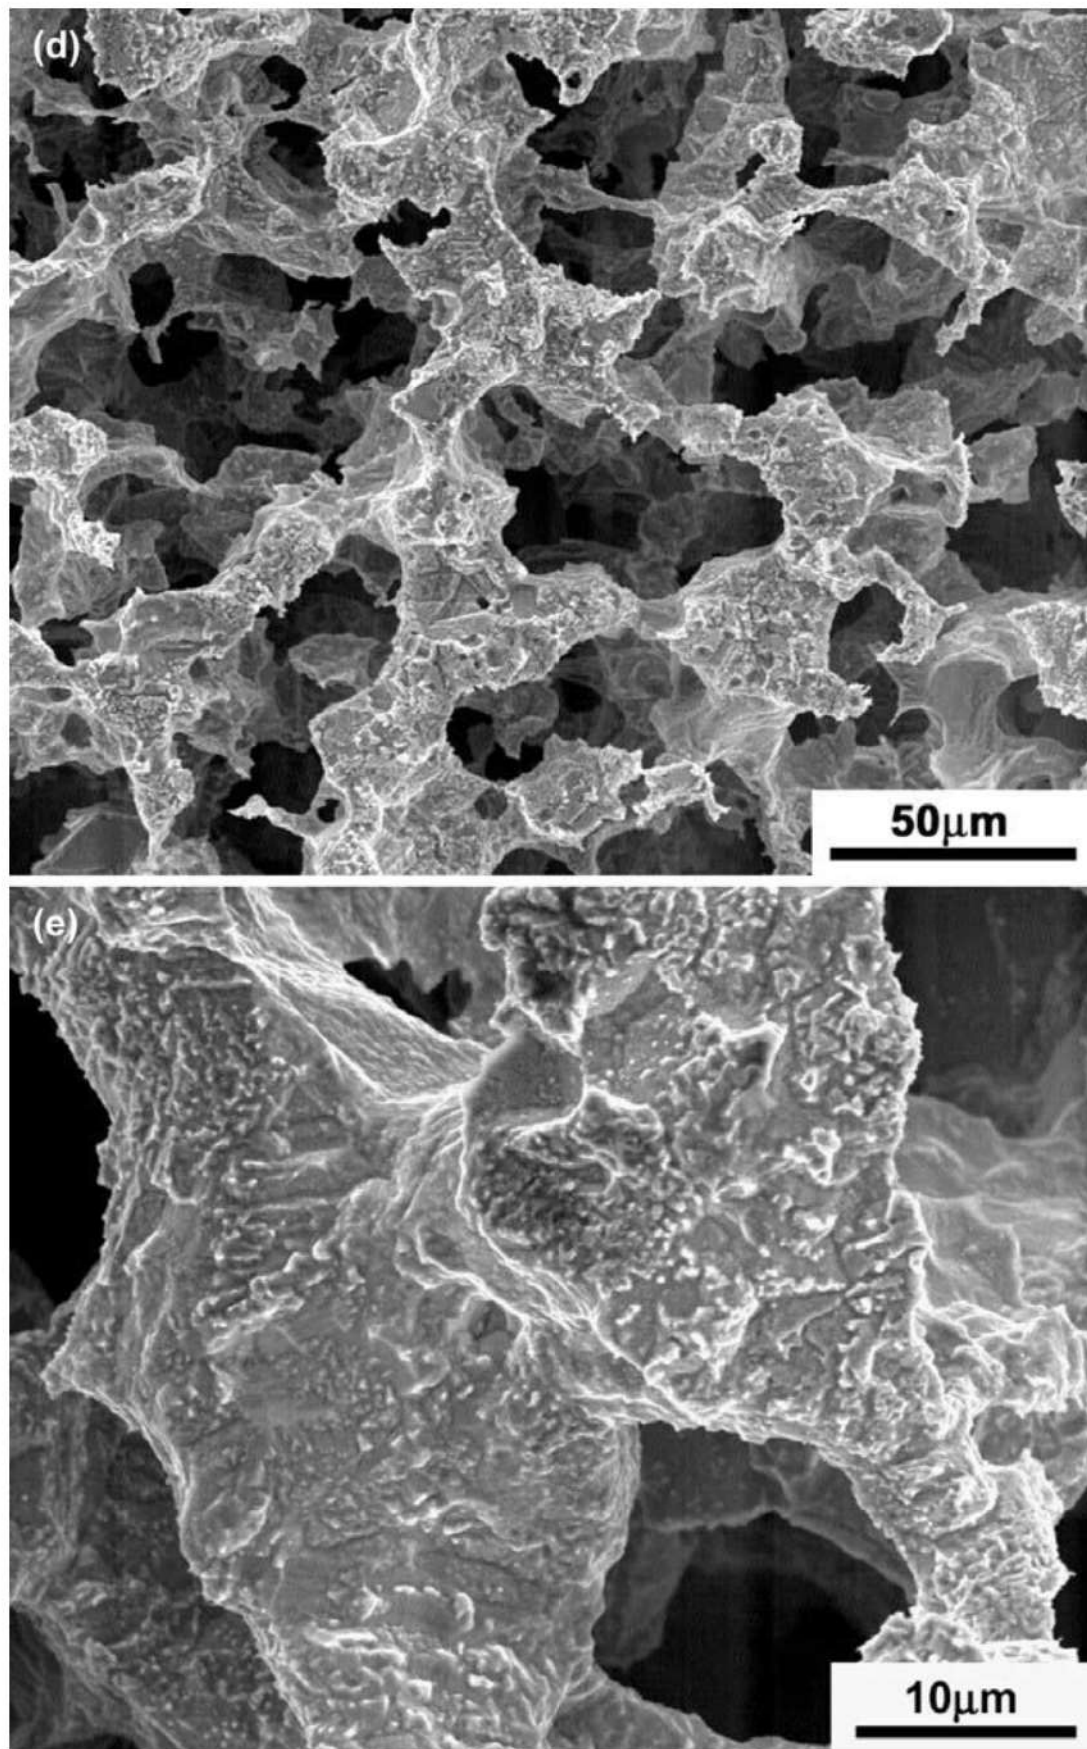
Figura 5. Topografía de la superficie externa del cartucho. (d) y (e) Región cercana a la grieta, mostrando polvos de Ni con superficie rugosa, revelando aspectos cristalográficos, típicos de corrosión preferencial. MEB-SEI.

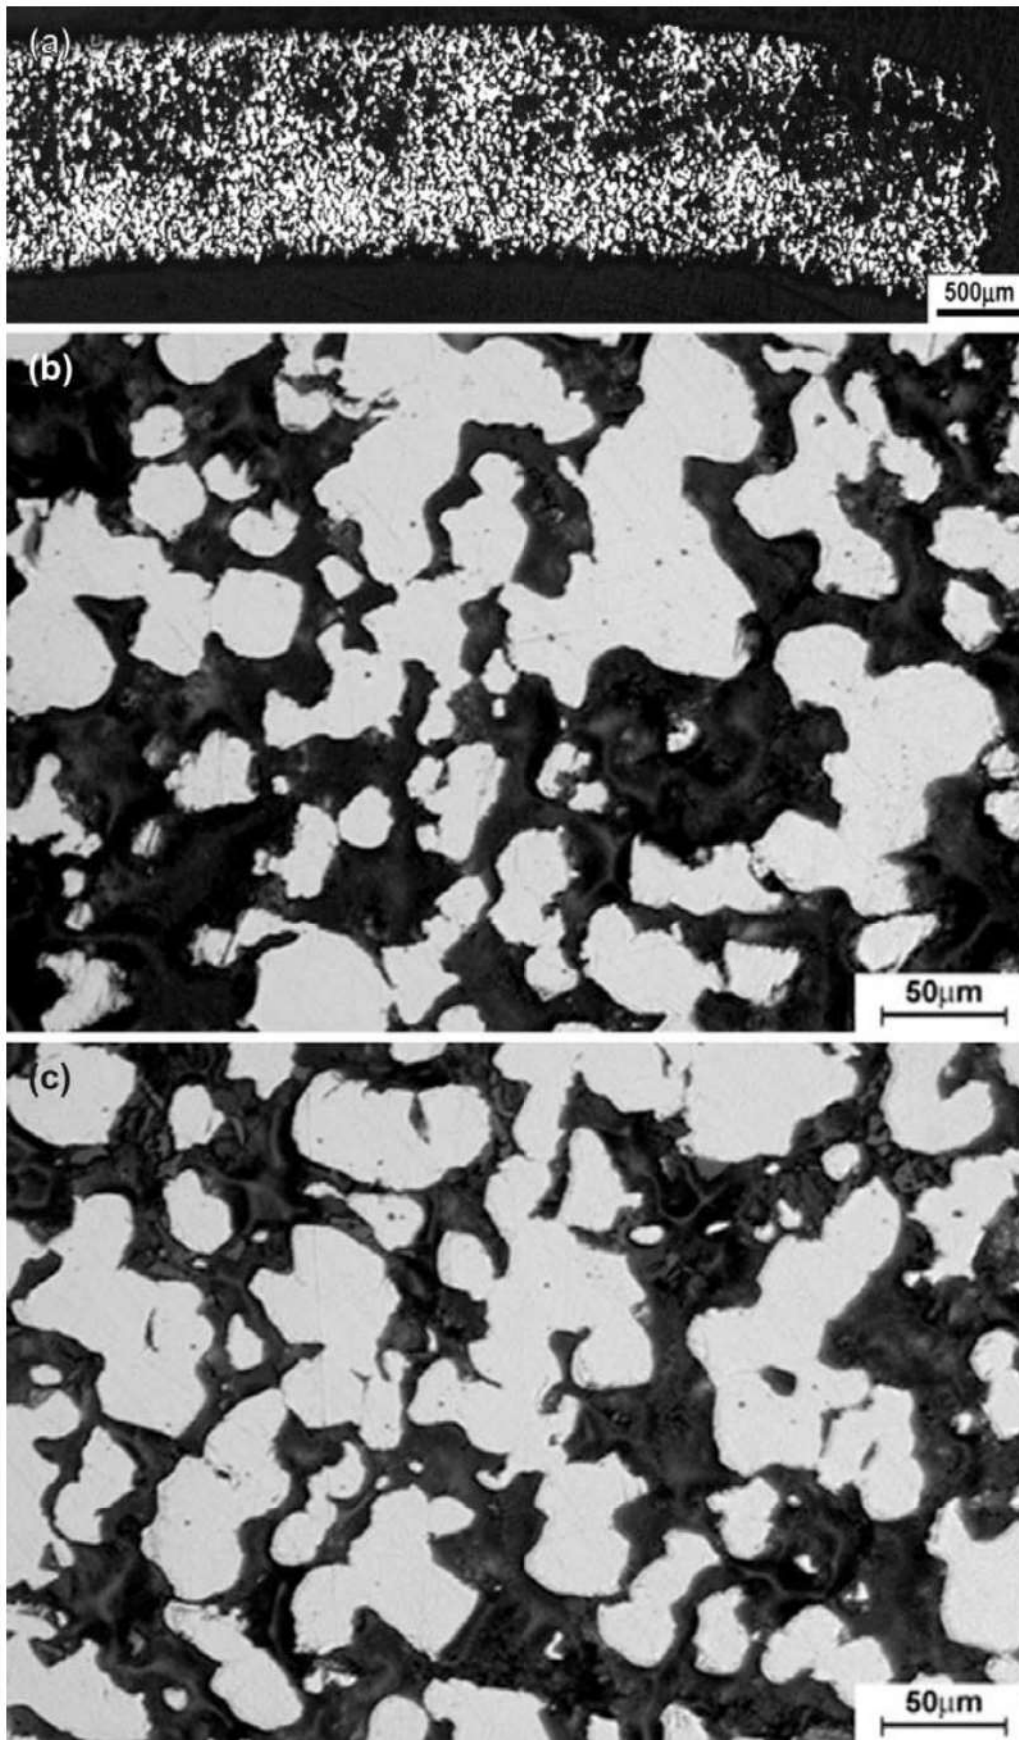
Figura 7. Macroestructura del cartucho adyacente a la región que contiene defectos. (a) Vista general, mostrando la cara externa (superior) y la interna (inferior). (b) Detalle de la cara externa, mostrando distribución de las cavidades y la morfología de los polvos de Ni. (c) Detalle de la cara interna, mostrando la distribución de las cavidades y la morfología de los polvos de Ni.

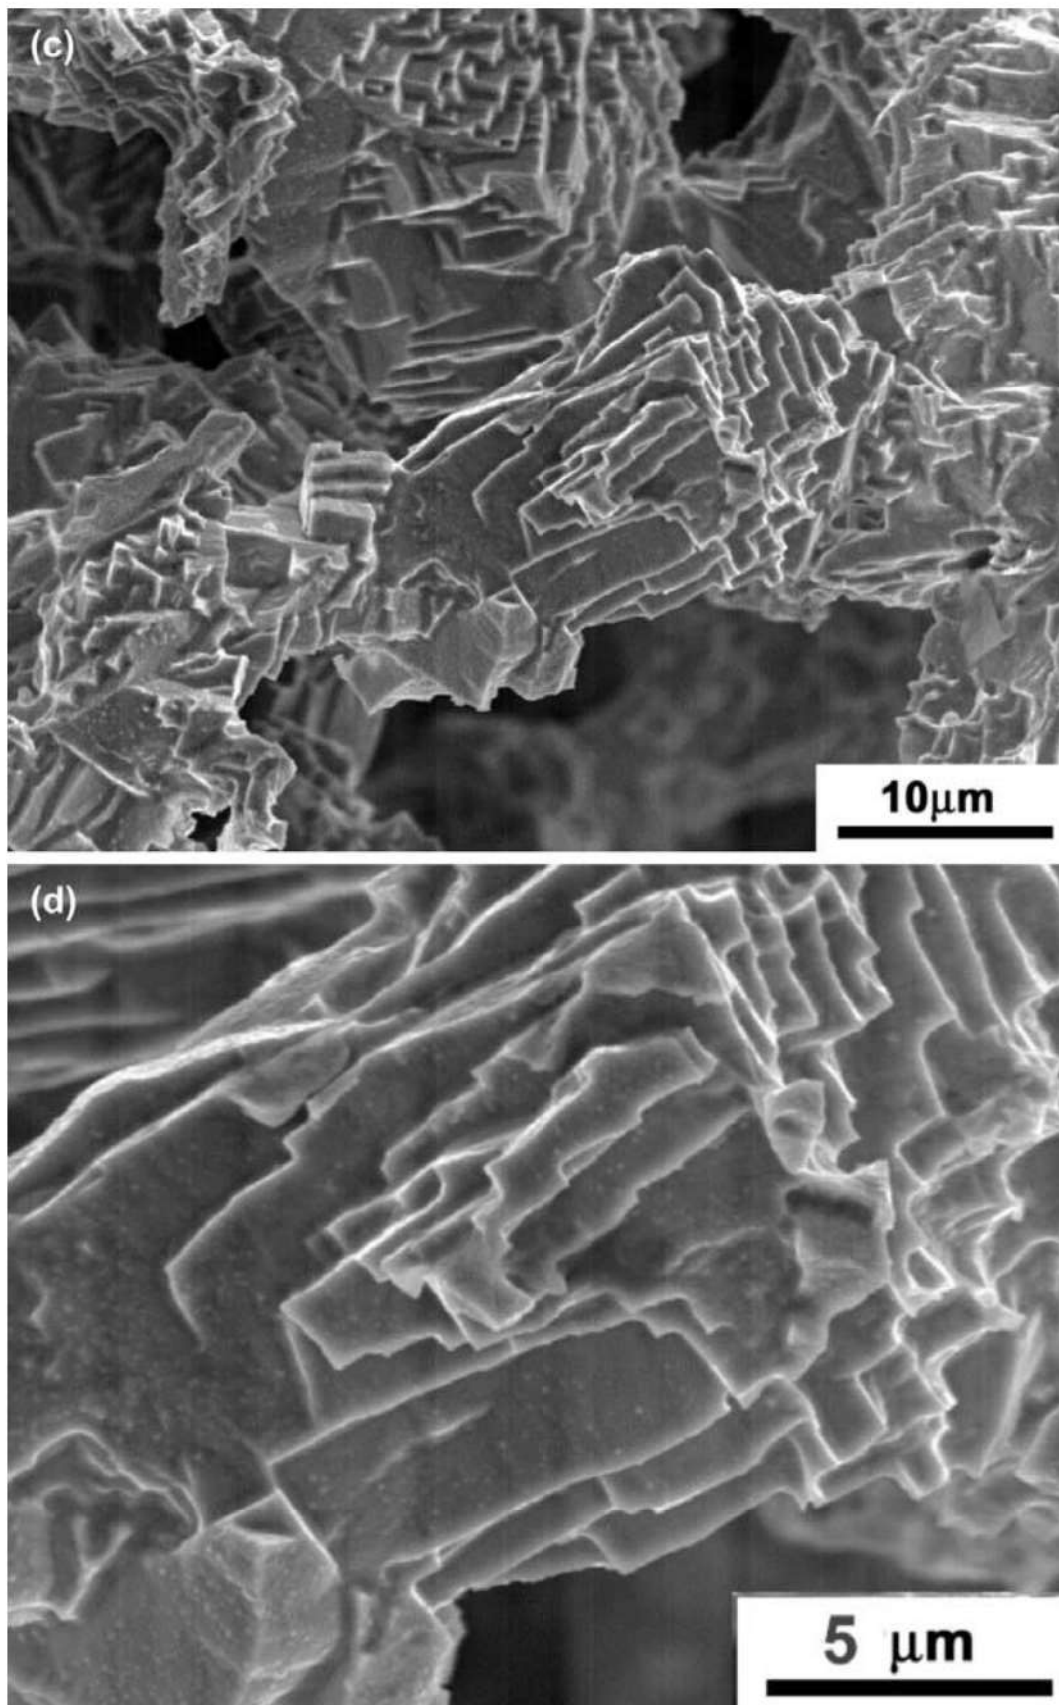
Figura 8. Examen fractográfico de la superficie de la fisura transgranular. (c) y (d) Fractura transgranular, mostrando topografía facetada, con presencia de peldaños, y cristalográfica cerca de la cara interna del cartucho. MEB-SEI.

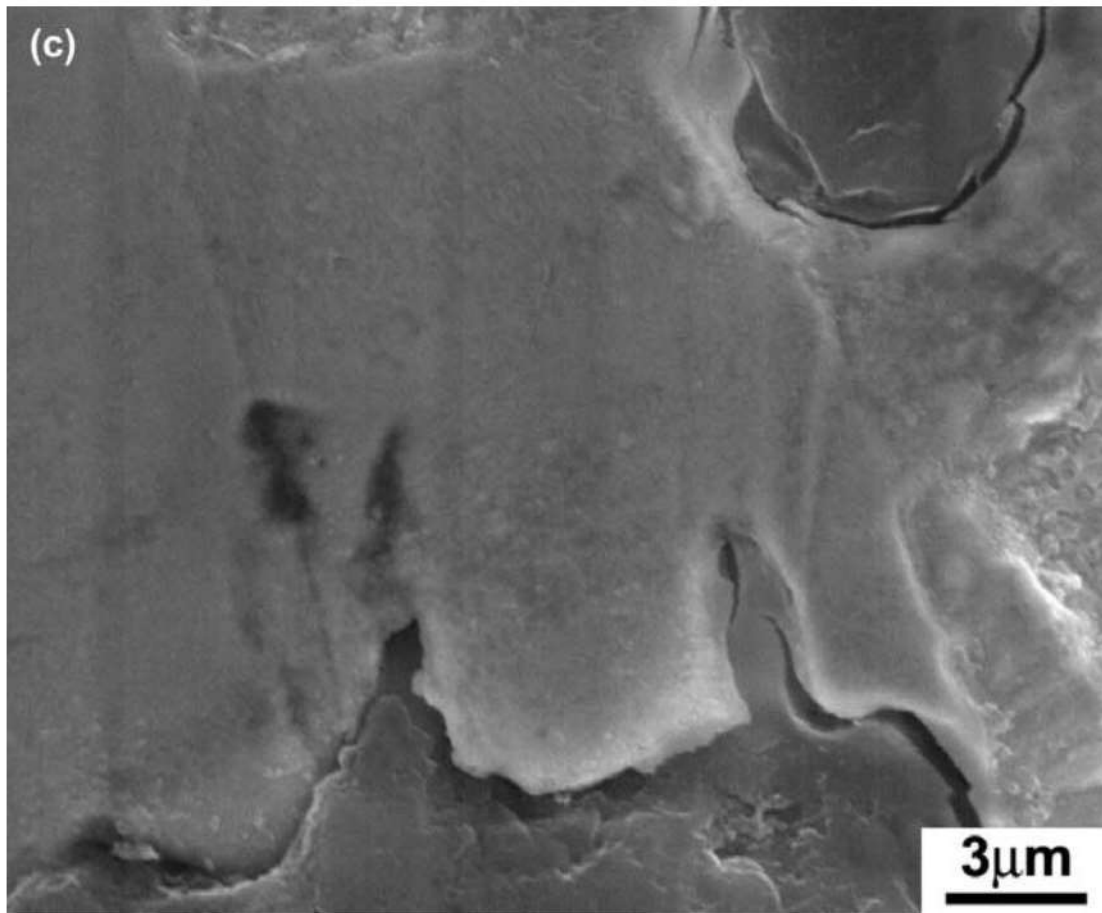
Figura 10. Propagación de la fisura junto a la superficie interna. (c) Propagación transgranular. MEB-SEI. Ataque: HCl-HNO₃-H₂SO₄-HF.

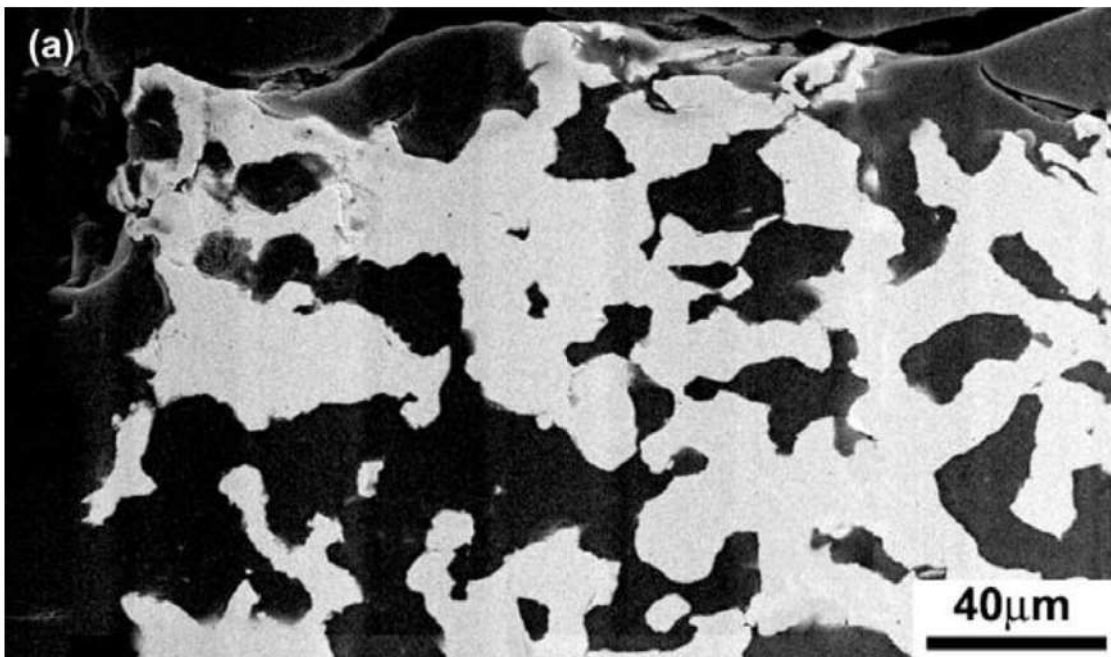
Figura 11. Propagación de la fisura junto a la superficie externa. (a) Vista general. MEB-SEI. Ataque: HCl-HNO₃-H₂SO₄-HF.

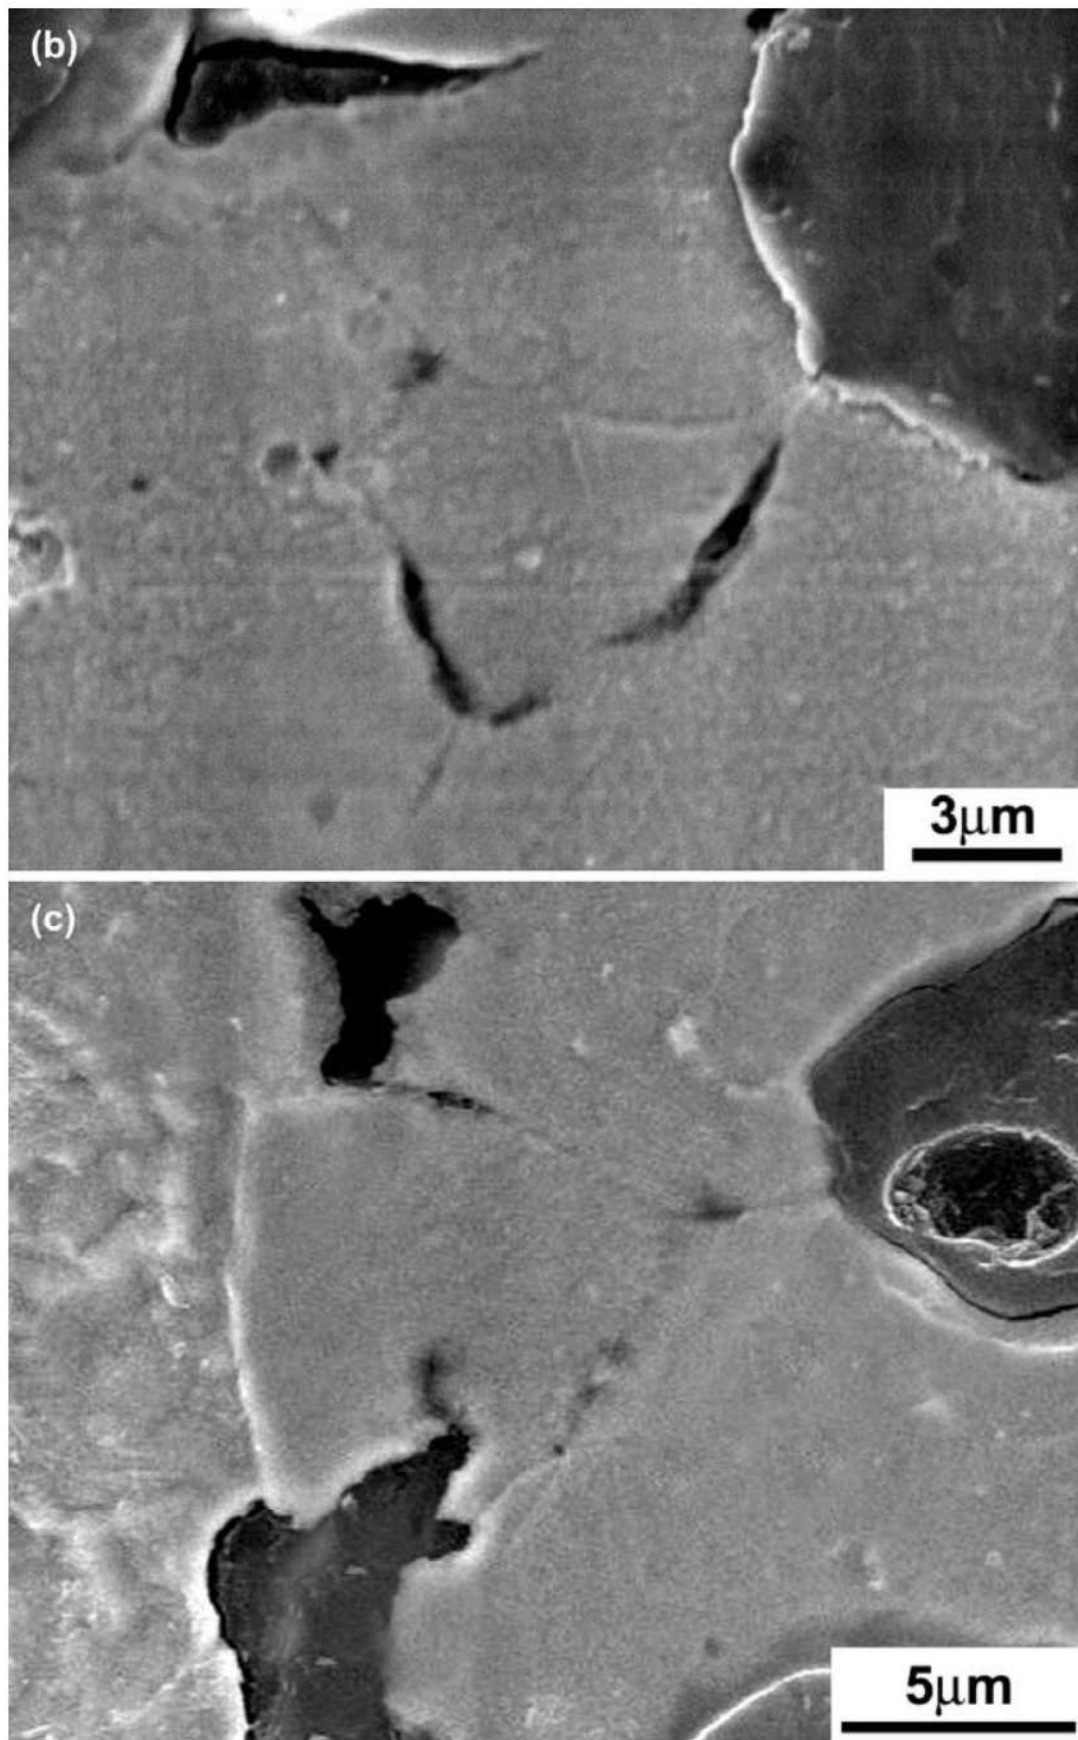
Figura 11. Propagación de la fisura junto a la superficie externa. (b) Propagación intergranular. (c) Propagación intergranular y transgranular. MEB-SEI. Ataque: HCl-HNO₃-H₂SO₄-HF.
